รายงานผลการปฏิบัติตามมาตรการป้องกันและแก้ไข
ผลกระทบสิ่งแวดล้อมและมาตรการติดตามตรวจสอบคุณภาพสิ่งแวดล้อม

ระยะดำเนินการ ระหว่างเดือน กรกฎาคม - ธันวาคม 2568

โครงการ โรงแรม ฮีป อินน์ กรุงเทพ สถานีกรุงธนบุรี
ตั้งอยู่เลขที่ 89/1 ถนนกรุงธนบุรี แขวงคลองตันใต้ เขตคลองสาน กรุงเทพมหานคร

เจ้าของโครงการ บริษัท ฮีป อินน์ โฮเต็ล จำกัด (มหาชน)

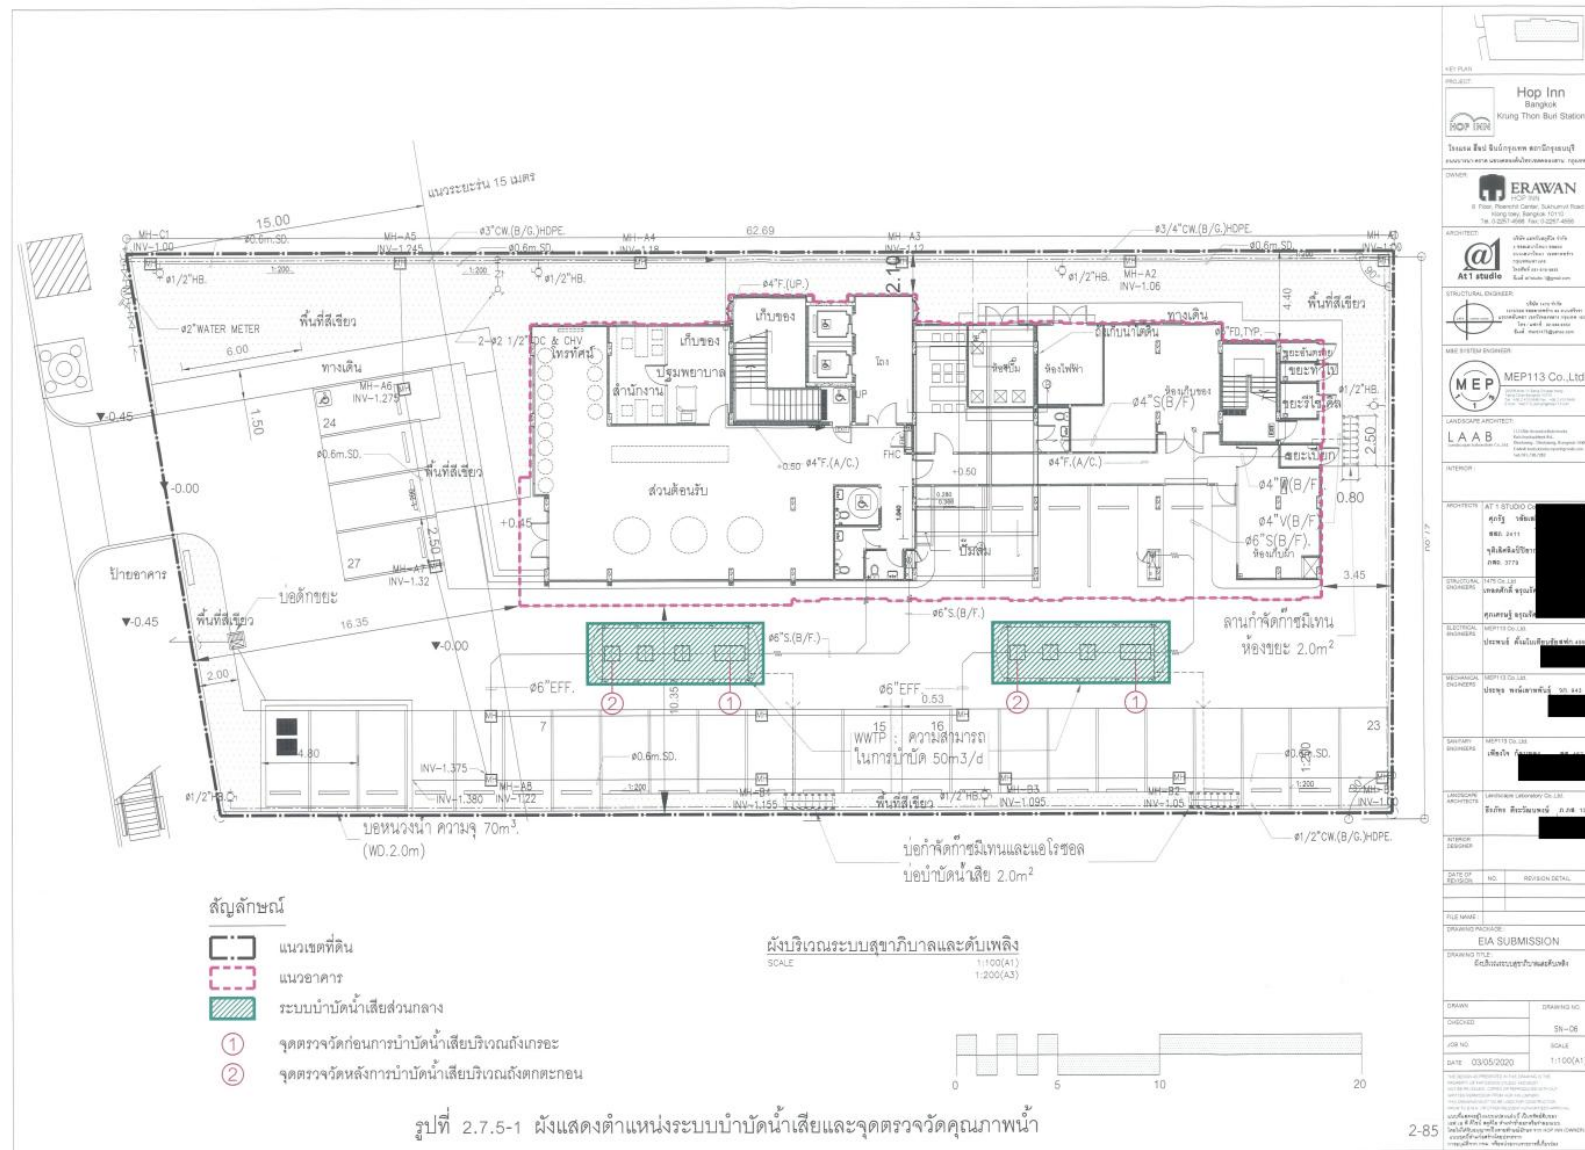
รูปภาพที่ 1.3 ผังแสดงตำแหน่งระบบบำบัดน้ำเสีย และจุดตรวจวัดคุณภาพน้ำของ

การรวบรวมน้ำเสียจากห้องพักและส่วนอื่นๆ มายังระบบบำบัดน้ำเสียของโครงการนั้น น้ำเสียจะถูกรวบรวมด้วยท่อระบายน้ำเสียแนวตั้ง ซึ่งประกอบด้วยท่อโสโครก (Soil Pipe : S) ที่รองรับน้ำเสียจากห้องส้วม ท่อน้ำทิ้ง (Waste Pipe : W) ซึ่งรองรับน้ำเสียจากการชะล้างและอื่นๆ จากนั้นจะถูกรวบรวมมายังระบบบำบัดน้ำเสียส่วนกลางบริเวณด้านล่างของโครงการ แสดงตำแหน่งระบบบำบัดน้ำเสีย ดังรูปภาพที่ 1.3

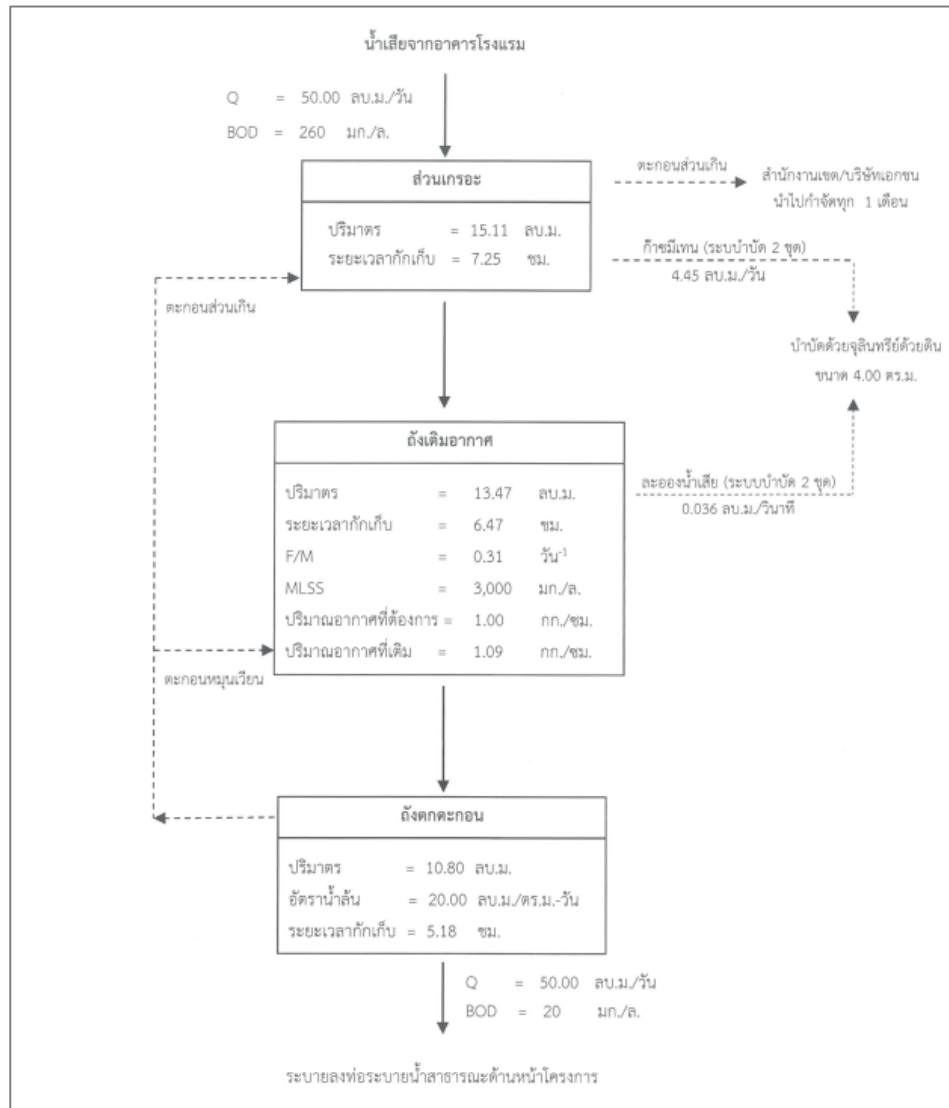
รูปภาพที่ 1.4 แผนภาพแสดงรายละเอียดขั้นตอนระบบบำบัดน้ำเสียส่วนกลาง (ขนาด 50 ลูกบาศก์เมตร)

ระบบบำบัดน้ำเสียส่วนกลาง โครงการจะใช้ระบบบำบัดน้ำเสียชนิดเติมอากาศตะกอนเวียนกลับ ขนาด 50.00 ลูกบาศก์เมตร จำนวน 2 ชุด สามารถรองรับน้ำเสียได้สูงสุดรวมเท่ากับ 100.00 ลูกบาศก์เมตร/วัน ซึ่งมากกว่าน้ำเสียที่เกิดขึ้นจากการประเมิน (74.40 ลูกบาศก์เมตร/วัน) ซึ่งทางโครงการได้ออกแบบให้เหมาะสมและเพียงพอกับปริมาณน้ำเสียที่เกิดขึ้นของโครงการ โดยมีค่า BOD ของน้ำเสียเข้าระบบบำบัดน้ำเสีย 260 มิลลิกรัม/ลิตร และมีประสิทธิภาพในการบำบัดรวมร้อยละ 92.3 ทำให้น้ำทิ้งที่ผ่านบำบัดจะมีค่า BOD ไม่เกิน 20 มิลลิกรัม/ลิตร และมีการเปรียบเทียบค่าที่ใช้ในการออกแบบระบบบำบัดน้ำเสียกับเกณฑ์ของแนวทางการจัดทำรายงานการวิเคราะห์ผลกระทบสิ่งแวดล้อมและเอกสารอื่นที่เกี่ยวข้อง แสดงดังรูปภาพที่ 1.4 พบว่าค่าที่ใช้ในการออกแบบต่างๆ อยู่ในเกณฑ์ที่กำหนด ส่วนขั้นตอนต่างๆในการบำบัดมีรายละเอียดดังนี้

- ส่วนเกรอะ** : ทำหน้าที่เป็นส่วนบำบัดแบบใช้อากาศ ซึ่งสารอินทรีย์จะถูกย่อยสลายกลายเป็นก๊าซกับน้ำและกากตะกอนในปริมาณที่น้อย นอกจากนี้ยังเป็นส่วนสำหรับกักเก็บตะกอนที่ระบายมาจากส่วนตกตะกอนจะถูกกักเก็บไว้ที่ส่วนนี้เพื่อนำไปกำจัดทุกๆ 1 เดือน

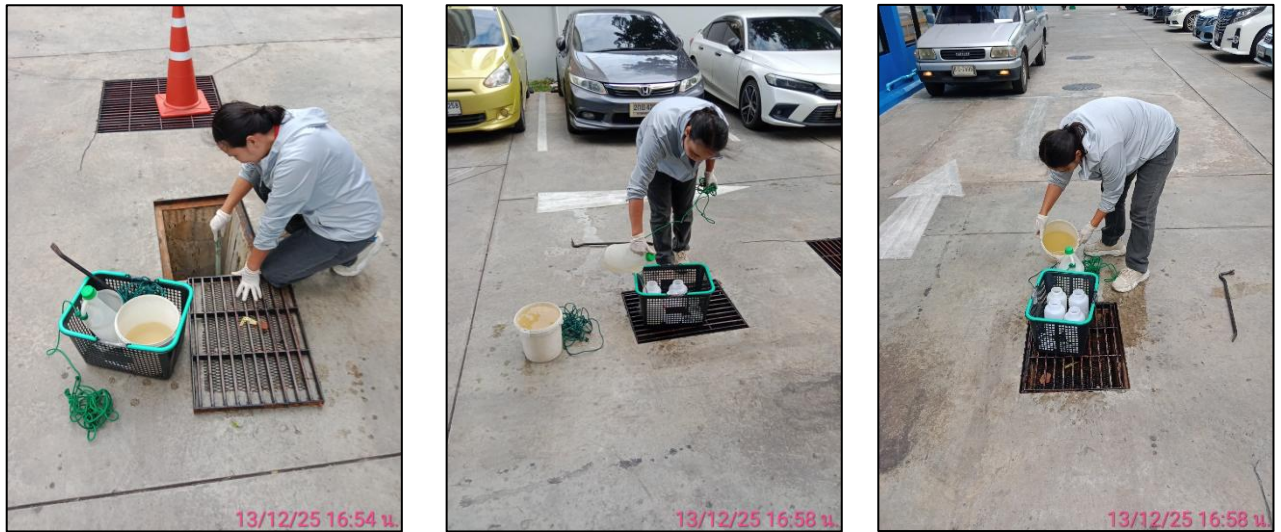
รูปภาพที่ 3.1 การเก็บตัวอย่างน้ำ

การตรวจวิเคราะห์คุณภาพน้ำของโครงการ โรงแรม ฮิลล์ อินน์ กรุงเทพ สถานีกรุงธนบุรีในระยะดำเนินการ ประจำเดือน
กรกฎาคม - ธันวาคม 2568 แสดงดังรูปภาพที่ 3.1

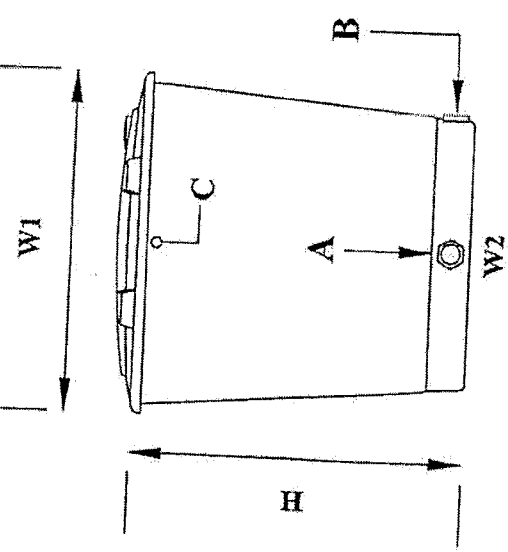
ถังน้ำบาดินทรงแก้ว 2500 ลิตร

DIMENSION						
MODEL	CAPACITY (ตามถัง : ลิตร)	WIDTH W1 (W1 : m.)	WIDTH W2 (W2 : m.)	HEIGHT (H : m.)	FITTING (A : mm.)	FITTING (B : mm.)
RWF-5G	2500	1.55	1.31	1.45	50	50
						20
