### บทที่ 3

#### ผลการติดตามตรวจสอบคุณภาพสิ่งแวดล้อม

การติดตามตรวจสอบคุณภาพสิ่งแวดล้อม โครงการอาคารชุดสุตารา คอนโดมิเนียม (Sudara Condominium) ของบริษัท พรินเซส วิลล่า จำกัด ระหว่างเดือนกรกฎาคม - ธันวาคม พ.ศ.2568 ประกอบด้วย คุณภาพอากาศในบรรยากาศ โดยทั่วไป ระดับเสียงโดยทั่วไป ความสั่นสะเทือน และคุณภาพน้ำทิ้ง ดำเนินการตรวจวัดคุณภาพสิ่งแวดล้อมโดย บริษัท เอส.พี.เจ.ไซแอนติฟิก จำกัด

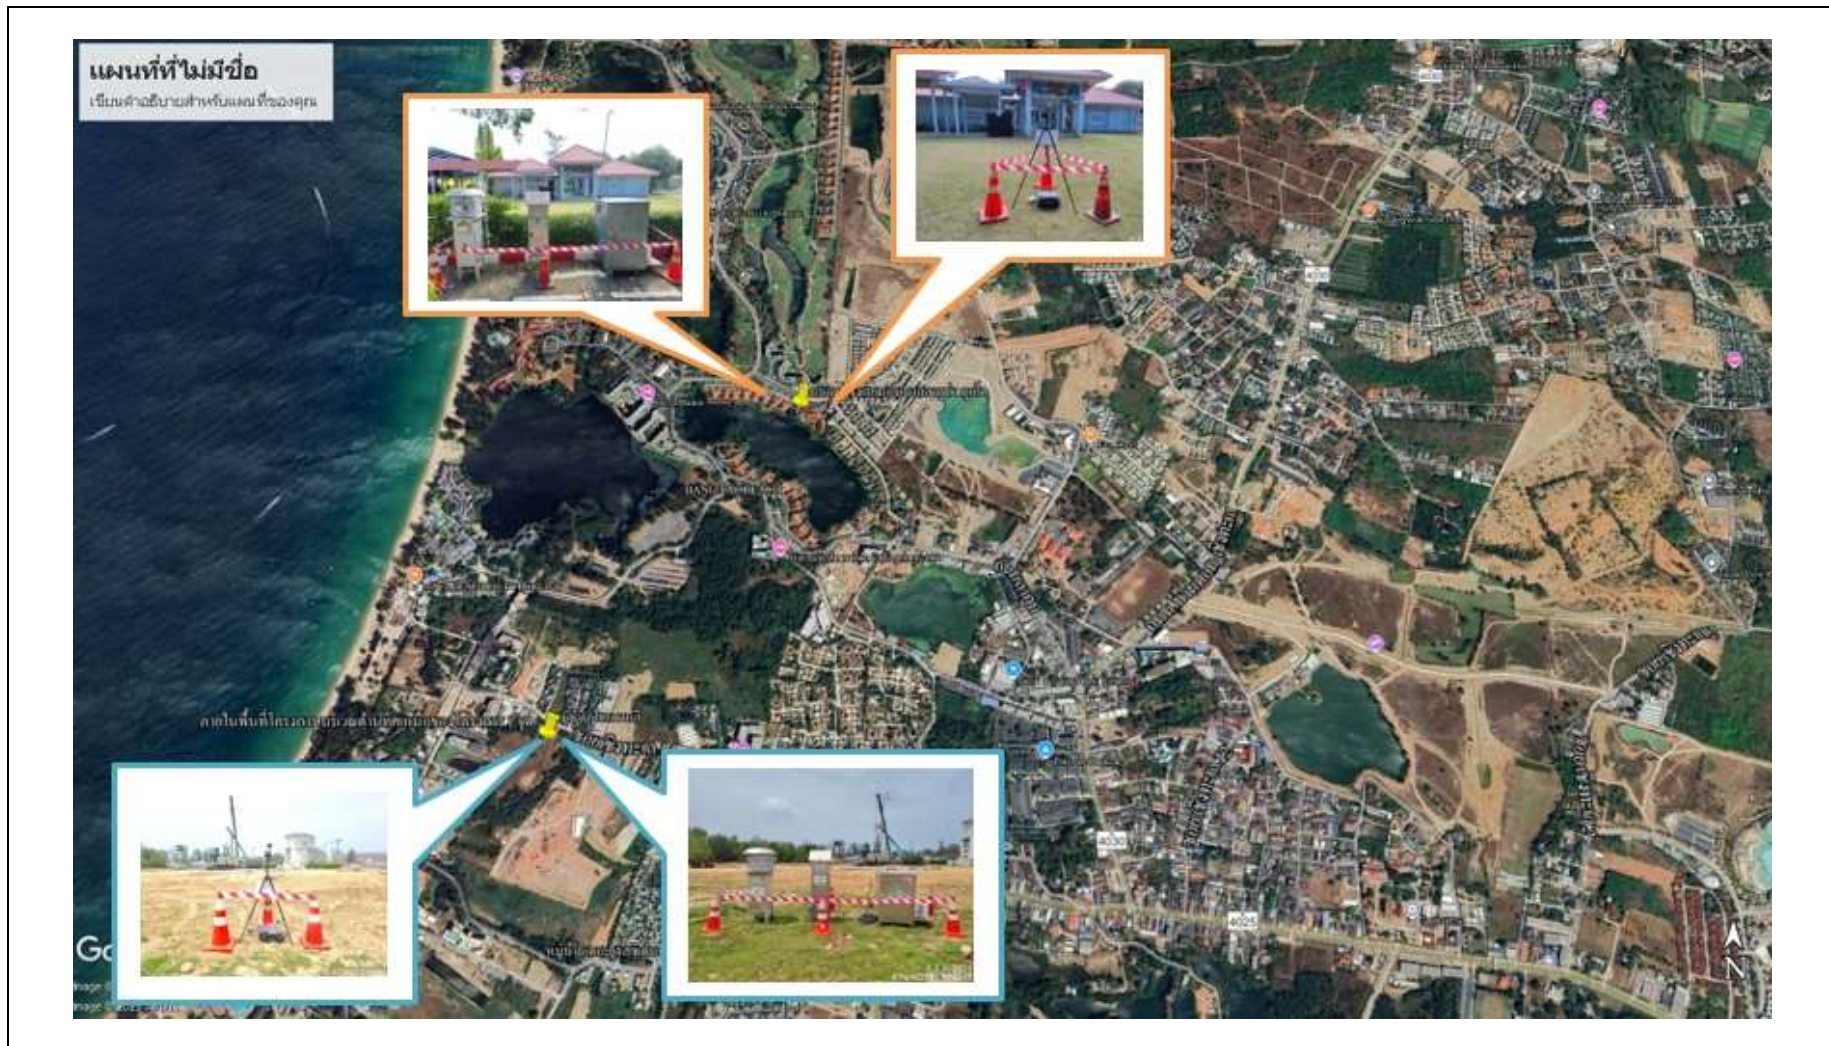
รูปที่ 3-1 แสดงจุดตรวจวัดคุณภาพสิ่งแวดล้อมของ โครงการอาคารชุดสุดาราคอนโดมิเนียม (Sudara Condominium)

การดำเนินงานติดตามตรวจสอบคุณภาพสิ่งแวดล้อม โครงการอาคารชุดสุดาราคอนโดมิเนียม (Sudara Condominium) ของบริษัท พรินเซส วิลล่า จำกัด ระหว่างเดือนกรกฎาคม - ธันวาคม พ.ศ.2568 ได้กำหนดขอบเขตการดำเนินการติดตามตรวจสอบตามที่กำหนดไว้ในรายงานการวิเคราะห์ผลกระทบสิ่งแวดล้อมที่ได้รับการเห็นชอบแล้ว โดยโครงการได้ดำเนินการตรวจวัดคุณภาพสิ่งแวดล้อม แสดงดังตารางที่ 3-3 และแสดงดังรูปที่ 3-1

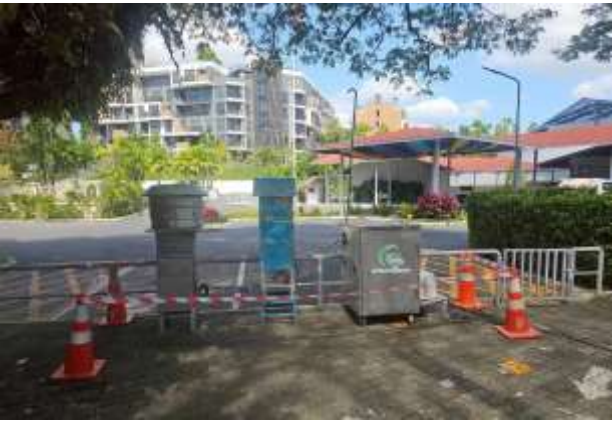
| <p>จุดตรวจวัดคุณภาพอากาศในบรรยากาศโดยทั่วไป (Ambient Air Quality)</p> | |

| <p>ภายในพื้นที่โครงการบริเวณด้านทิศเหนือของโครงการ</p> | <p>บริเวณโรงเรียนอนุบาลกาญจนบุรี ซึ่งตั้งอยู่บริเวณด้านทิศตะวันออกเฉียงเหนือของโครงการ</p> |

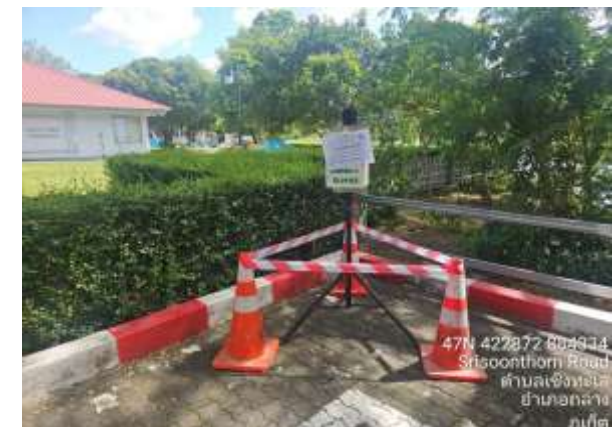
| <p>จุดตรวจวัดระดับเสียงโดยทั่วไปและเสียงรบกวน ( Community Noise &amp; Annoyance Noise )</p> | |

| <p>ภายในพื้นที่โครงการบริเวณด้านทิศเหนือของโครงการ</p> | <p>บริเวณโรงเรียนอนุบาลกาญจนบุรี ซึ่งตั้งอยู่บริเวณด้านทิศตะวันออกเฉียงเหนือของโครงการ</p> |

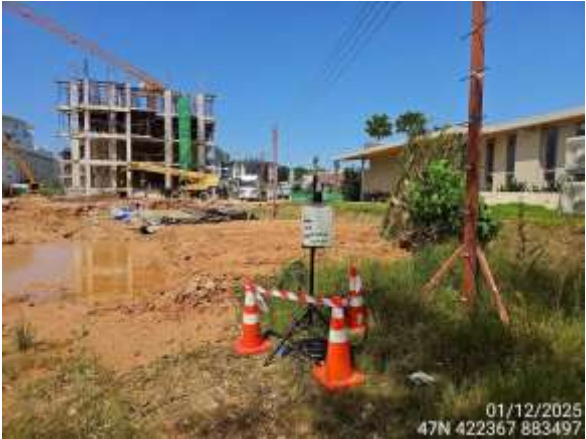
| <p>จุดตรวจวัดความสั่นสะเทือน (Vibration)</p> | |

| <p>ภายในพื้นที่โครงการบริเวณด้านทิศเหนือของโครงการ</p> | <p>บริเวณโรงเรียนอนุบาลกาญจนบุรี ซึ่งตั้งอยู่บริเวณด้านทิศ<br/>ตะวันออกเฉียงเหนือของโครงการ</p> |
