### บทที่ 3

#### ผลการติดตามตรวจสอบคุณภาพสิ่งแวดล้อม

การติดตามตรวจสอบคุณภาพสิ่งแวดล้อม โครงการอาคารชุดสุตารา คอนโดมิเนียม (Sudara Condominium) ของบริษัท พรินเซส วิลล่า จำกัด ระหว่างเดือนกรกฎาคม - ธันวาคม พ.ศ.2568 ประกอบด้วย คุณภาพอากาศในบรรยากาศ โดยทั่วไป ระดับเสียงโดยทั่วไป ความสั่นสะเทือน และคุณภาพน้ำทิ้ง ดำเนินการตรวจวัดคุณภาพสิ่งแวดล้อมโดย บริษัท เอส.พี.เจ.ไซแอนติฟิก จำกัด

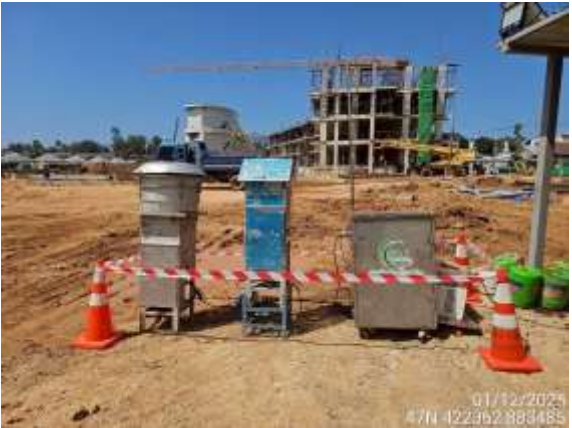
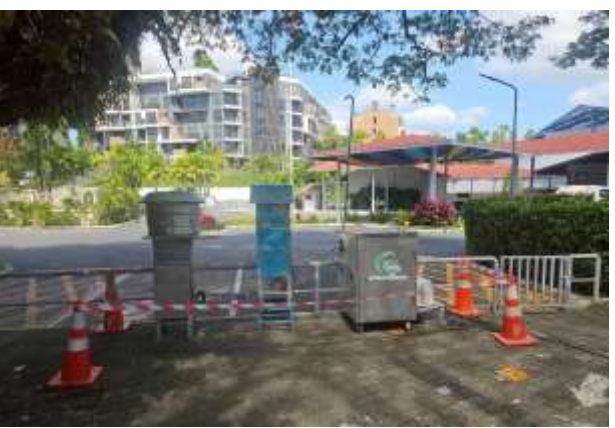
| <p>จุดตรวจวัดคุณภาพอากาศในบรรยากาศโดยทั่วไป (Ambient Air Quality)</p> | |

| <p>ภายในพื้นที่โครงการบริเวณด้านทิศเหนือของโครงการ</p> | <p>บริเวณโรงเรียนอนุบาลกาญจนบุรี ซึ่งตั้งอยู่บริเวณด้านทิศตะวันออกเฉียงเหนือของโครงการ</p> |

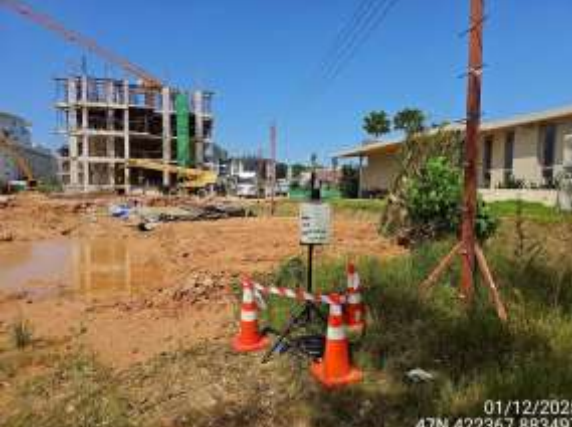
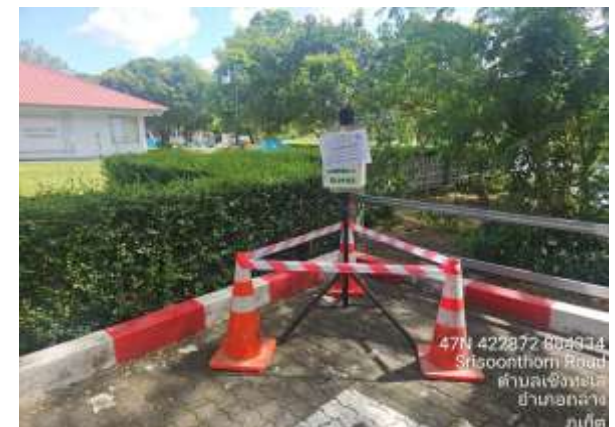
| <p>จุดตรวจวัดระดับเสียงโดยทั่วไปและเสียงรบกวน ( Community Noise &amp; Annoyance Noise )</p> | |

| <p>ภายในพื้นที่โครงการบริเวณด้านทิศเหนือของโครงการ</p> | <p>บริเวณโรงเรียนอนุบาลกาญจนบุรี ซึ่งตั้งอยู่บริเวณด้านทิศตะวันออกเฉียงเหนือของโครงการ</p> |

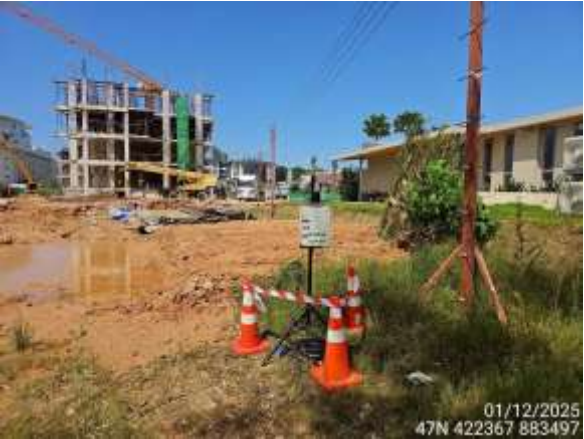
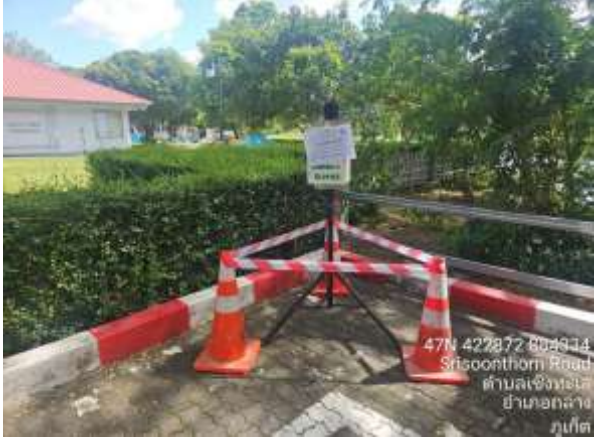
| <p>จุดตรวจวัดความสั่นสะเทือน (Vibration)</p> | |

| <p>ภายในพื้นที่โครงการบริเวณด้านทิศเหนือของโครงการ</p> | <p>บริเวณโรงเรียนอนุบาลกาญจนบุรี ซึ่งตั้งอยู่บริเวณด้านทิศ<br/>ตะวันออกเฉียงเหนือของโครงการ</p> |
