### บทที่ 3

#### ผลการติดตามตรวจสอบคุณภาพสิ่งแวดล้อม

การติดตามตรวจสอบคุณภาพสิ่งแวดล้อม ของโครงการ CCP TOWER เฟส 2 (ระยะดำเนินการ) บริษัท ช. ชัชพงษ์ จำกัด ดำเนินการจัดจ้าง บริษัท เอส.พี.เจ.โซลันติฟิค จำกัด โดยทำการตรวจวัดคุณภาพน้ำทิ้ง บริเวณพื้นที่โครงการ ระหว่างเดือนกรกฎาคม - ธันวาคม พ.ศ.2568

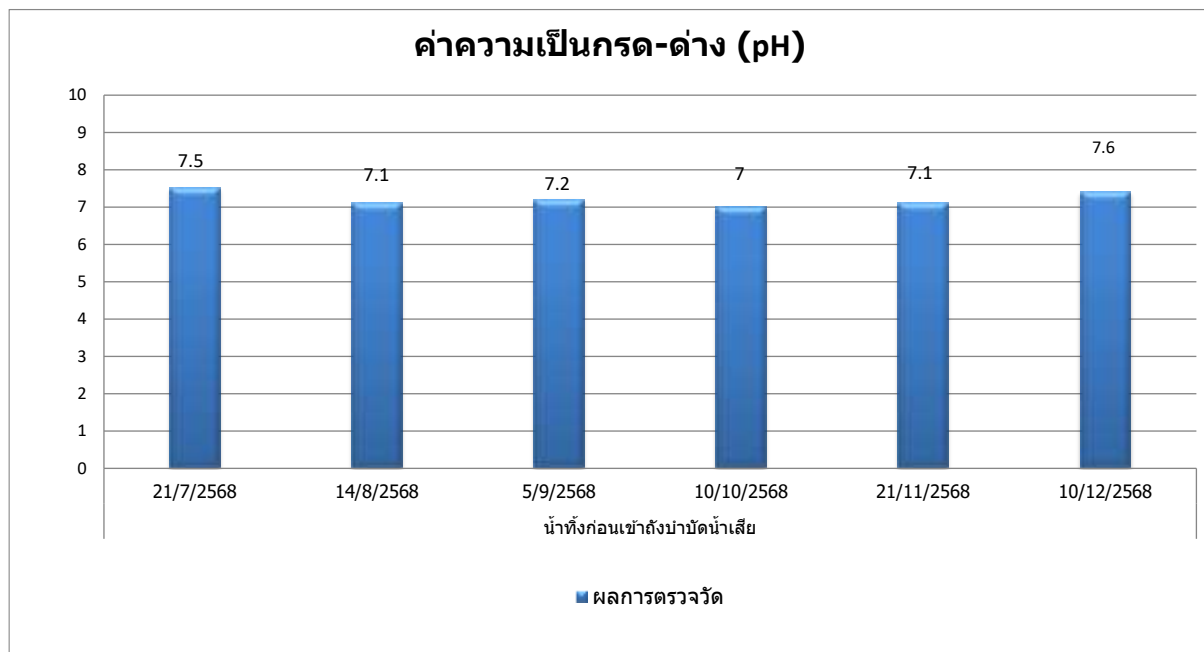
กราฟที่ 3.1-1 กราฟเปรียบเทียบผลการตรวจวัดคุณภาพน้ำทิ้งค่าความเป็นกรด-ด่าง (pH)

ระหว่างเดือนกรกฎาคม - ธันวาคม พ.ศ.2568 น้ำทิ้งก่อนเข้าสู่บำบัดน้ำเสีย

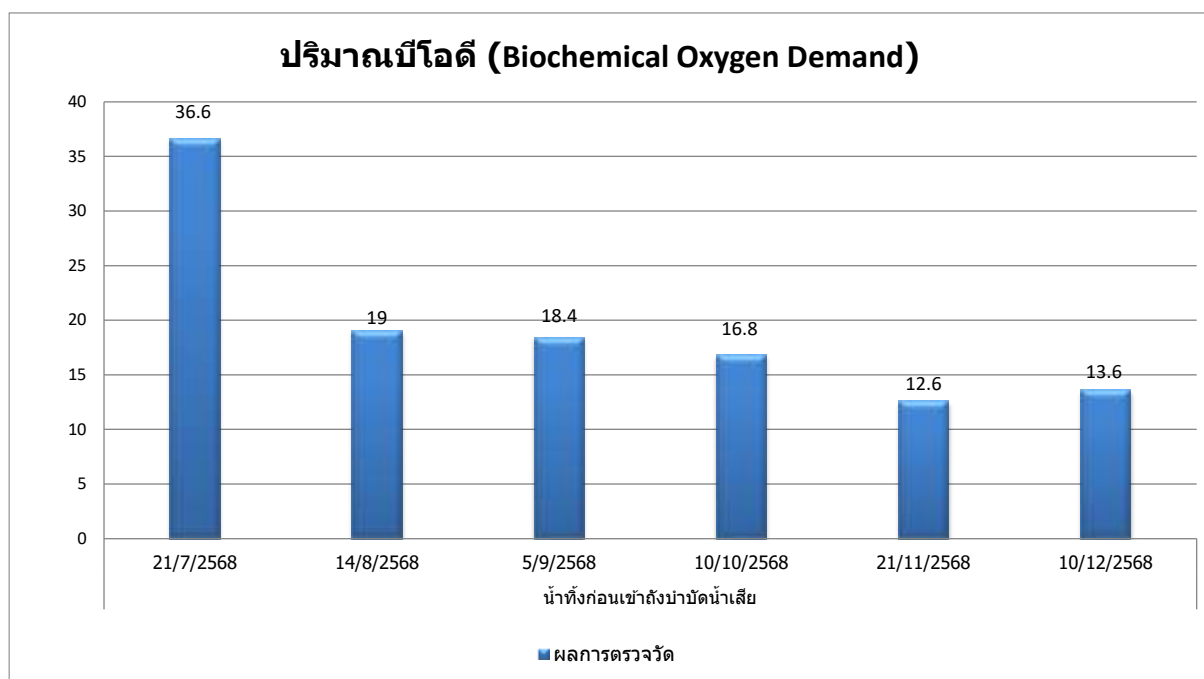
กราฟที่ 3.1-2 กราฟเปรียบเทียบผลการตรวจวัดคุณภาพน้ำทิ้งปริมาณ บีโอดี (Biochemical Oxygen Demand)

ระหว่างเดือนกรกฎาคม - ธันวาคม พ.ศ.2568 น้ำทิ้งก่อนเข้าสู่บำบัดน้ำเสีย

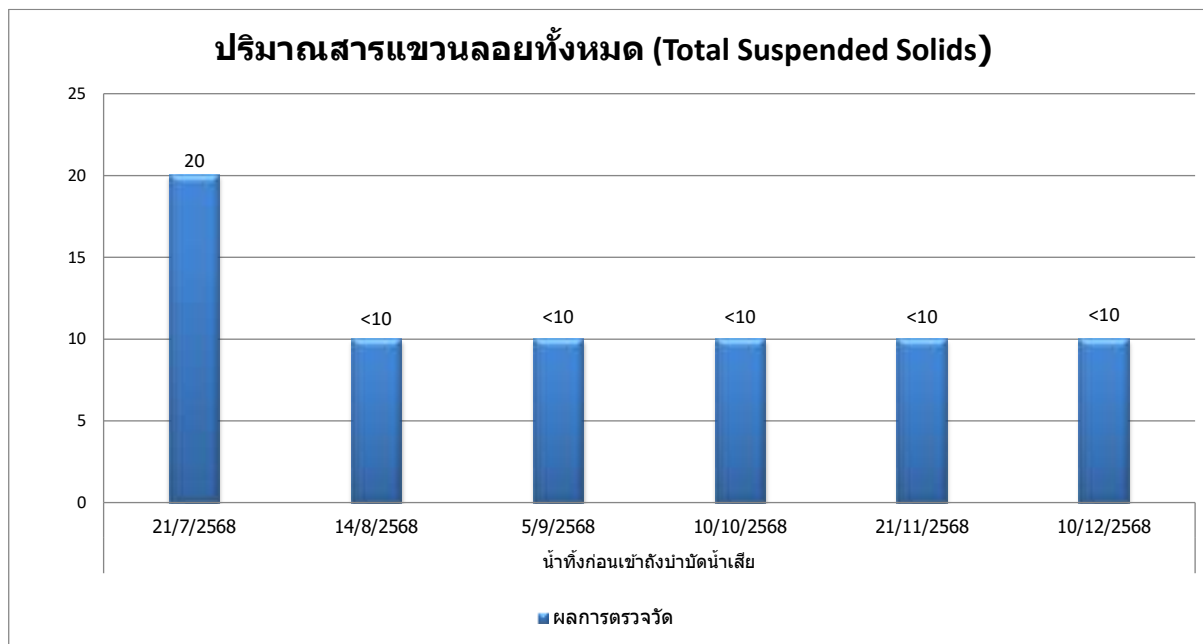
กราฟที่ 3.1-3 กราฟเปรียบเทียบผลการตรวจวัดคุณภาพน้ำทิ้งปริมาณของแข็งแขวนลอยทั้งหมด (Total Suspended Solids) ระหว่างเดือนกรกฎาคม - ธันวาคม พ.ศ.2568 น้ำทิ้งก่อนเข้าถังบำบัดน้ำเสีย

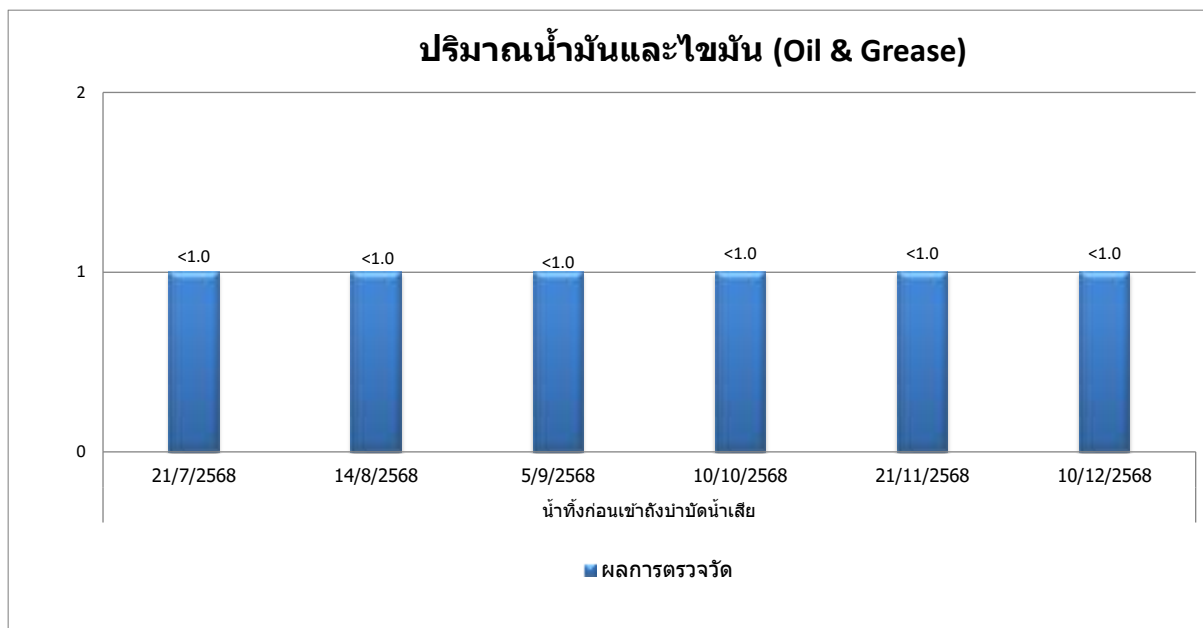
กราฟที่ 3.1-4 กราฟเปรียบเทียบผลการตรวจวัดคุณภาพน้ำทิ้งปริมาณน้ำมันและไขมัน (Oil & Grease) ระหว่างเดือนกรกฎาคม - ธันวาคม พ.ศ.2568 น้ำทิ้งก่อนเข้าถังบำบัดน้ำเสีย

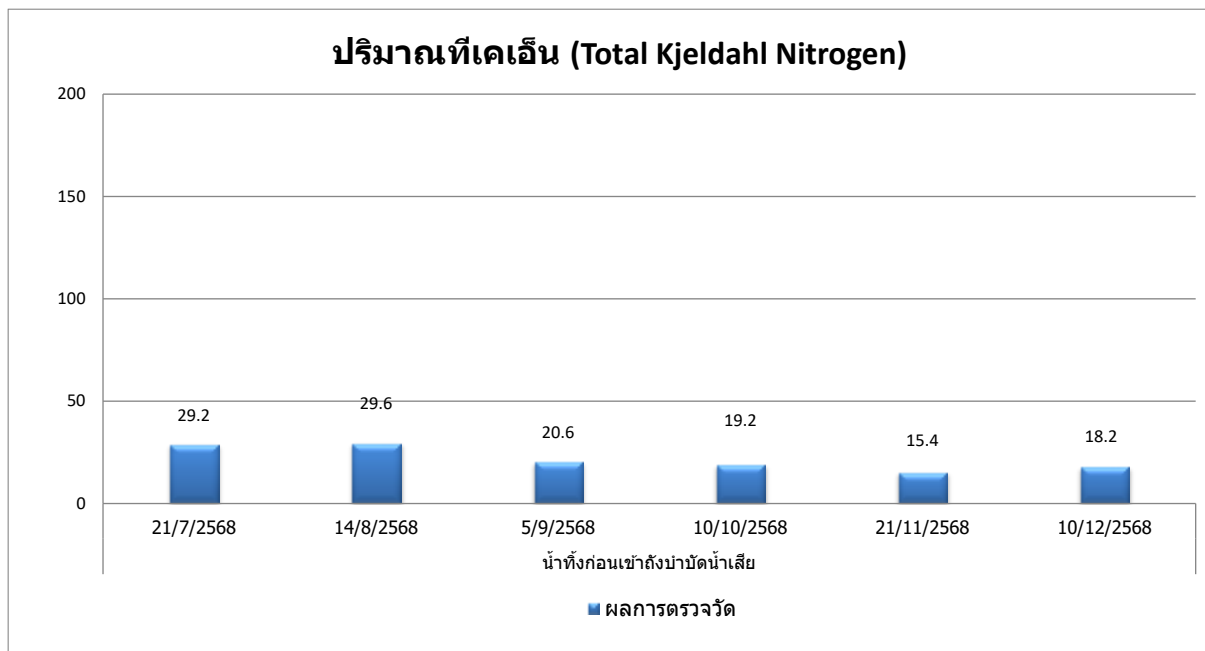
กราฟที่ 3.1-5 กราฟเปรียบเทียบผลการตรวจวัดคุณภาพน้ำทิ้งปริมาณที่เคเอ็น (Total Kjeldahl Nitrogen) ระหว่างเดือนกรกฎาคม - ธันวาคม พ.ศ.2568 น้ำทิ้งก่อนเข้าสู่บำบัดน้ำเสีย

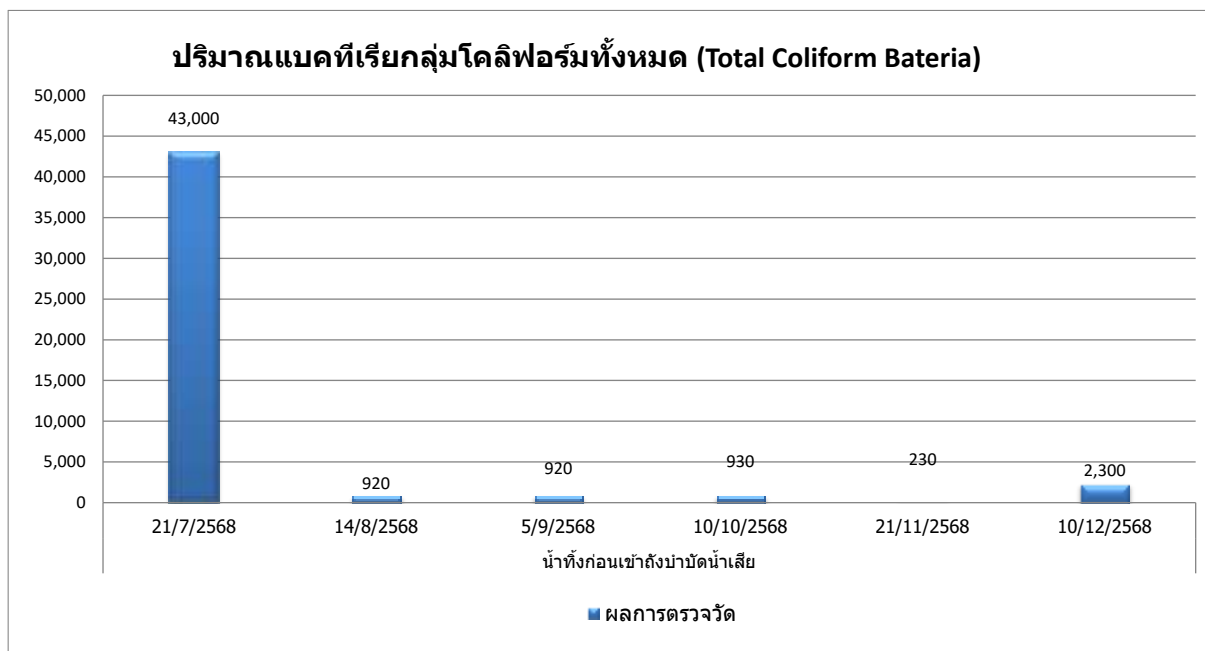
กราฟที่ 3.1-6 กราฟเปรียบเทียบผลการตรวจวัดคุณภาพน้ำทิ้งปริมาณโคลิฟอร์มแบคทีเรียทั้งหมด (Total Coliform Bateria) ระหว่างเดือนกรกฎาคม - ธันวาคม พ.ศ.2568 น้ำทิ้งก่อนเข้าสู่บำบัดน้ำเสีย

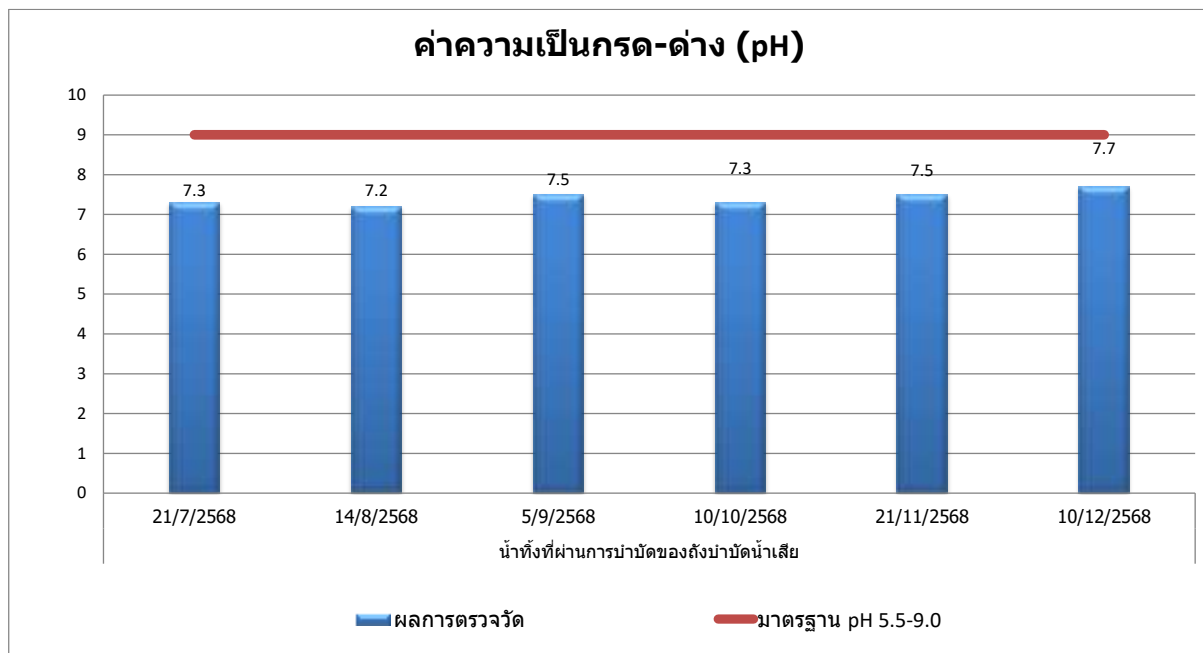
กราฟที่ 3.1-7 กราฟเปรียบเทียบผลการตรวจวัดคุณภาพน้ำทิ้งค่าความเป็นกรด-ด่าง (pH)

ระหว่างเดือนกรกฎาคม - ธันวาคม พ.ศ.2568 น้ำทิ้งที่ผ่านการบำบัดของถึงบำบัดน้ำเสีย

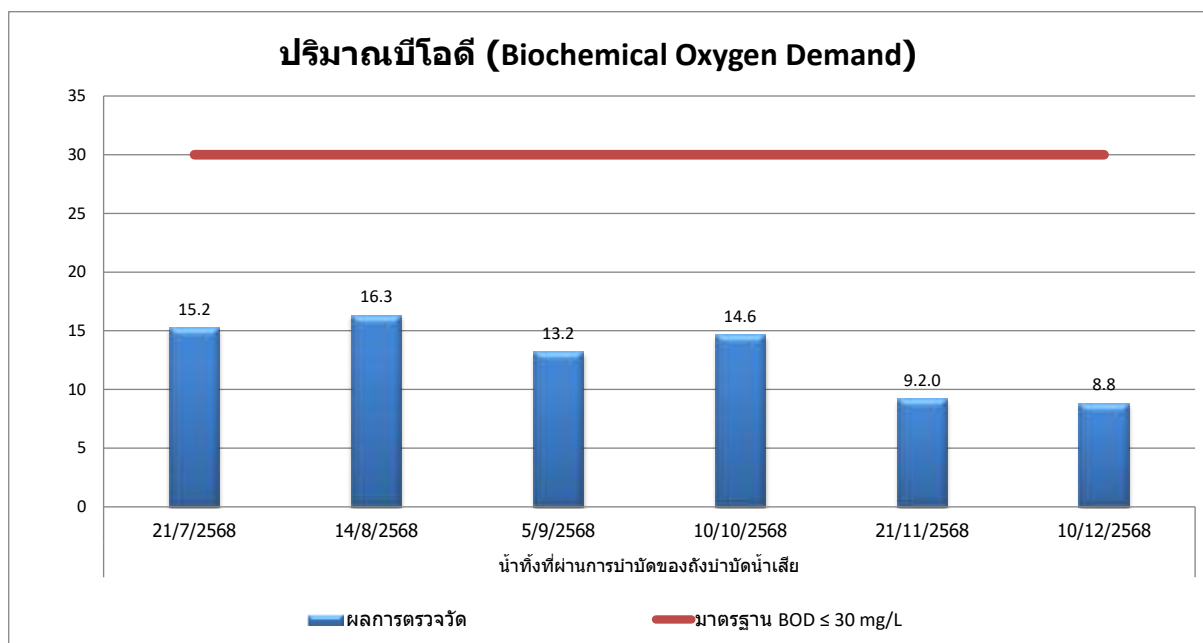
กราฟที่ 3.1-8 กราฟเปรียบเทียบผลการตรวจวัดคุณภาพน้ำทิ้งปริมาณ บีโอดี (Biochemical Oxygen Demand)

ระหว่างเดือนกรกฎาคม - ธันวาคม พ.ศ.2568 น้ำทิ้งที่ผ่านการบำบัดของถึงบำบัดน้ำเสีย

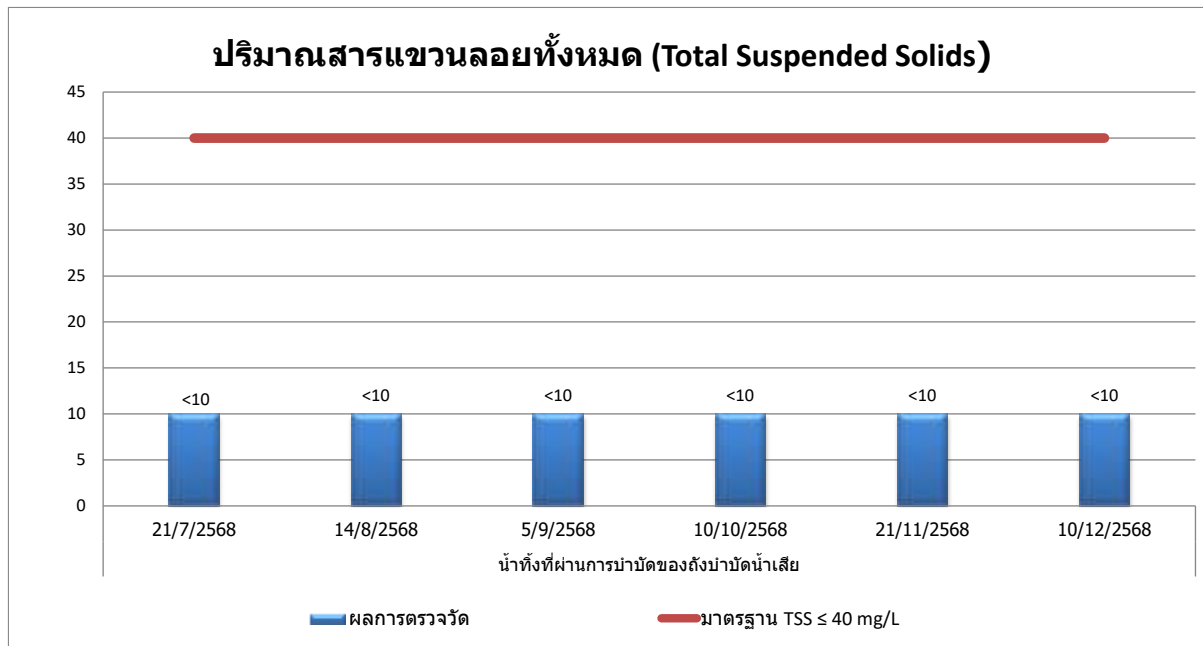
กราฟที่ 3.1-9 กราฟเปรียบเทียบผลการตรวจวัดคุณภาพน้ำทิ้งปริมาณของแข็งแขวนลอยทั้งหมด (Total Suspended Solids) ระหว่างเดือนกรกฎาคม - ธันวาคม พ.ศ.2568 น้ำทิ้งที่ผ่านการบำบัดของถึงบำบัดน้ำเสีย

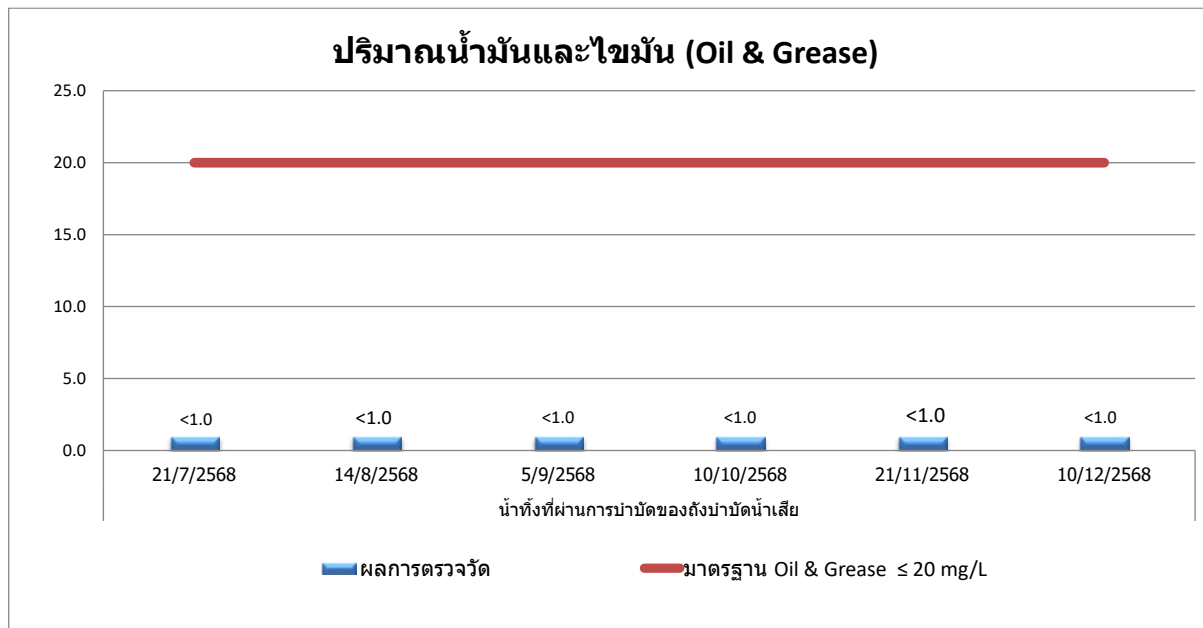
กราฟที่ 3.1-10 กราฟเปรียบเทียบผลการตรวจวัดคุณภาพน้ำทิ้งปริมาณน้ำมันและไขมัน (Oil & Grease) ระหว่างเดือนกรกฎาคม - ธันวาคม พ.ศ.2568 น้ำทิ้งที่ผ่านการบำบัดของถึงบำบัดน้ำเสีย

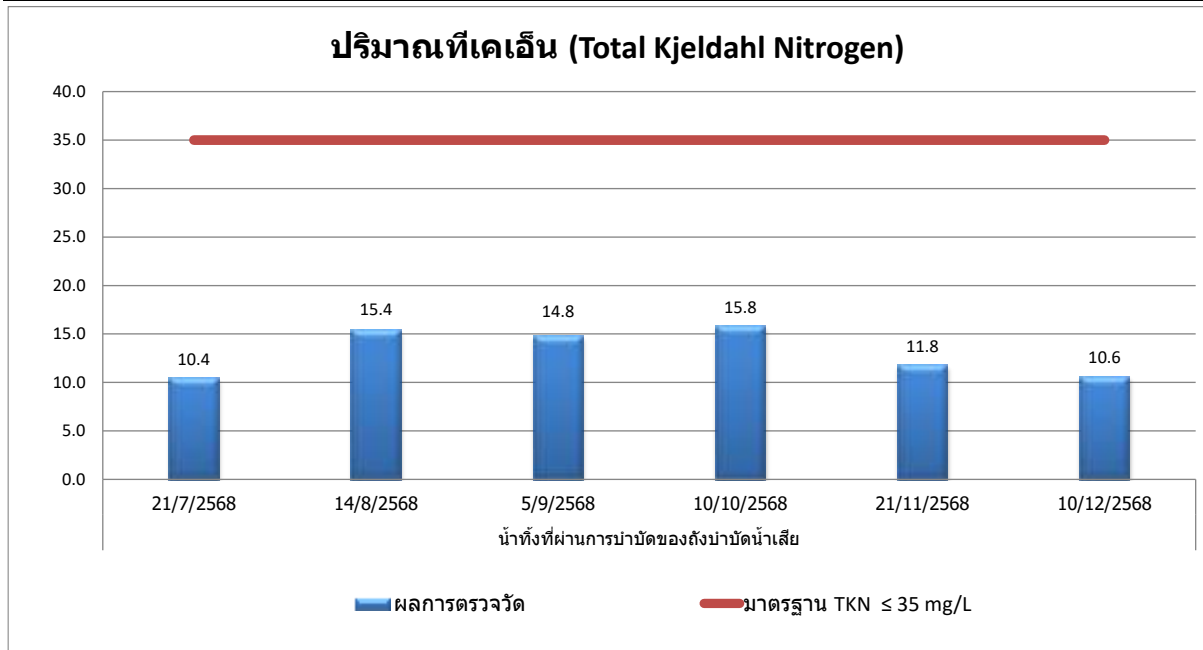
กราฟที่ 3.1-11 กราฟเปรียบเทียบผลการตรวจวัดคุณภาพน้ำทิ้งปริมาณที่เคเอ็น (Total Kjeldahl Nitrogen)

ระหว่างเดือนกรกฎาคม - ธันวาคม พ.ศ.2568 น้ำทิ้งที่ผ่านการบำบัดของถึงบำบัดน้ำเสีย

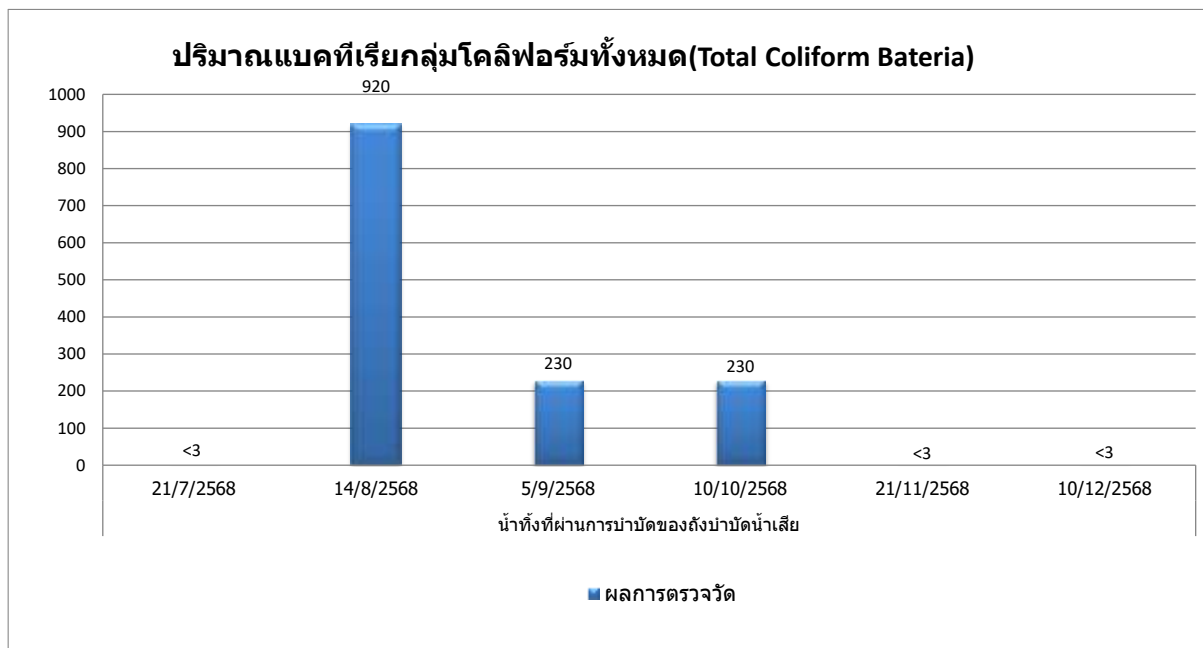
กราฟที่ 3.1-12 กราฟเปรียบเทียบผลการตรวจวัดคุณภาพน้ำทิ้งปริมาณโคลิฟอร์มแบคทีเรียทั้งหมด

(Total Coliform Bateria) ระหว่างเดือนกรกฎาคม - ธันวาคม พ.ศ.2568 น้ำทิ้งที่ผ่านการบำบัดของถึงบำบัดน้ำเสีย

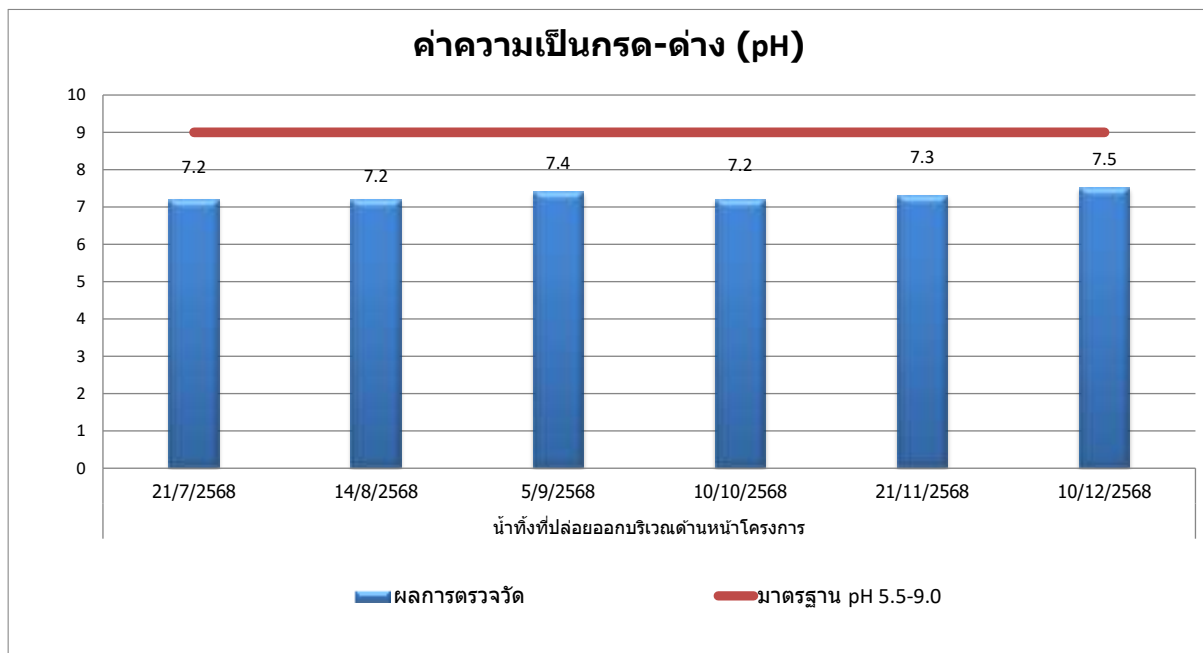
กราฟที่ 3.1-13 กราฟเปรียบเทียบผลการตรวจวัดคุณภาพน้ำทิ้งค่าความเป็นกรด-ด่าง (pH)

ระหว่างเดือนกรกฎาคม - ธันวาคม พ.ศ.2568 น้ำทิ้งที่ปล่อยออกบริเวณด้านหน้าโครงการ

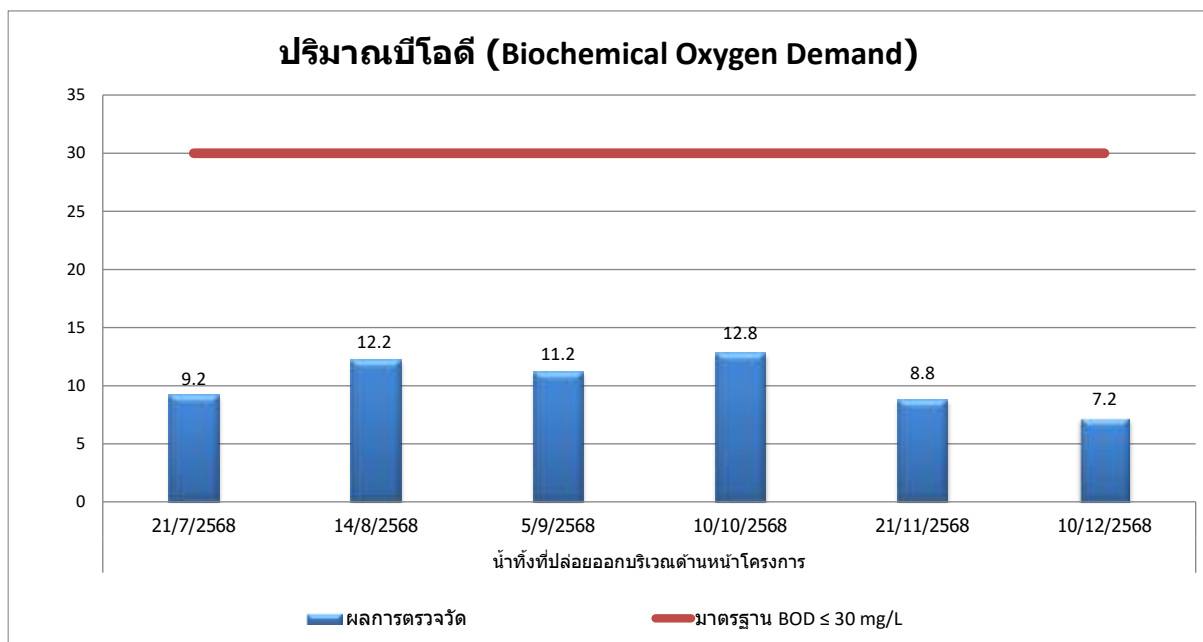
กราฟที่ 3.1-14 กราฟเปรียบเทียบผลการตรวจวัดคุณภาพน้ำทิ้งปริมาณ บีโอดี (Biochemical Oxygen Demand)

ระหว่างเดือนกรกฎาคม - ธันวาคม พ.ศ.2568 น้ำทิ้งที่ปล่อยออกบริเวณด้านหน้าโครงการ

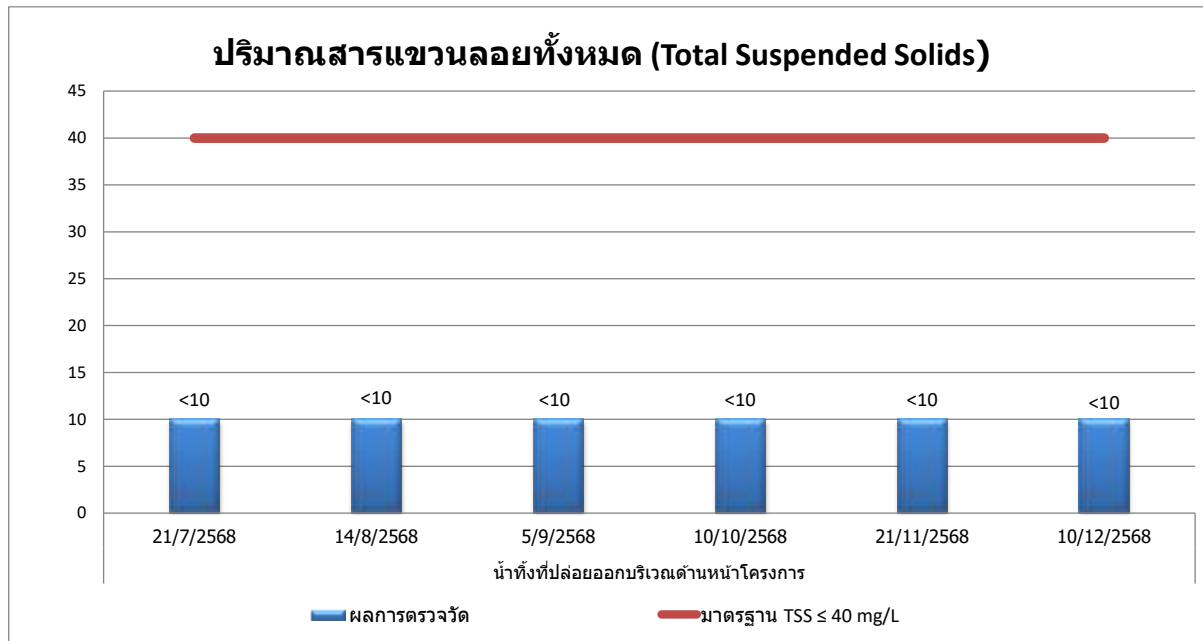
กราฟที่ 3.1-15 กราฟเปรียบเทียบผลการตรวจวัดคุณภาพน้ำทิ้งปริมาณของแข็งแขวนลอยทั้งหมด (Total Suspended Solids) ระหว่างเดือนกรกฎาคม - ธันวาคม พ.ศ.2568 น้ำทิ้งที่ปล่อยออกบริเวณด้านหน้าโครงการ

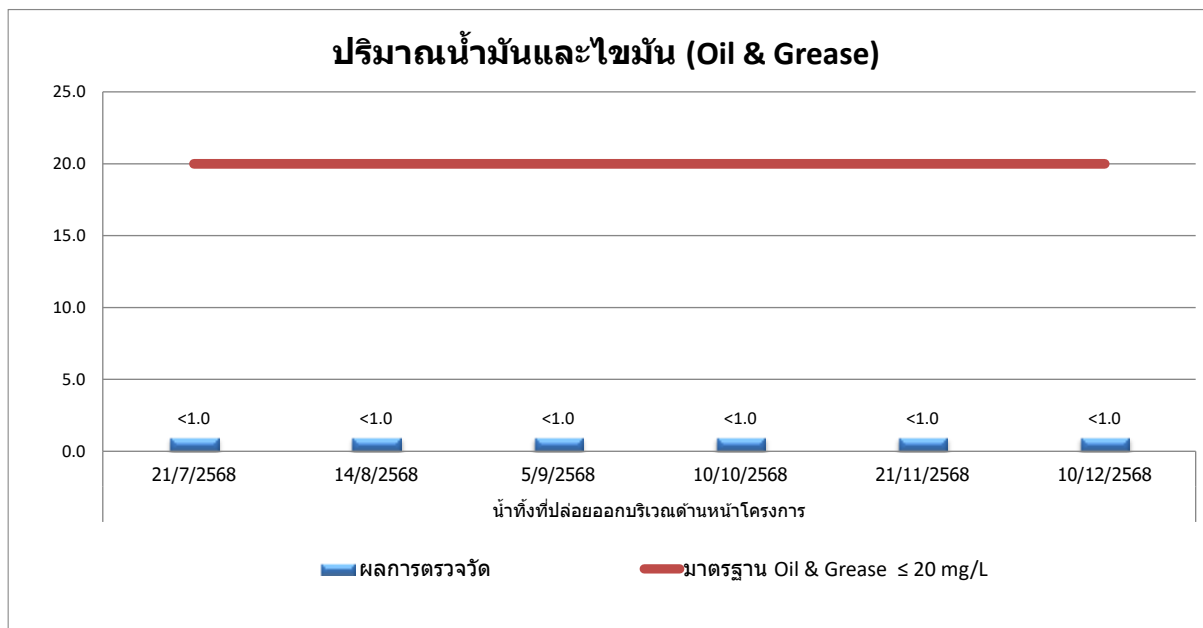
กราฟที่ 3.1-16 กราฟเปรียบเทียบผลการตรวจวัดคุณภาพน้ำทิ้งปริมาณน้ำมันและไขมัน (Oil & Grease) ระหว่างเดือนกรกฎาคม - ธันวาคม พ.ศ.2568 น้ำทิ้งที่ปล่อยออกบริเวณด้านหน้าโครงการ

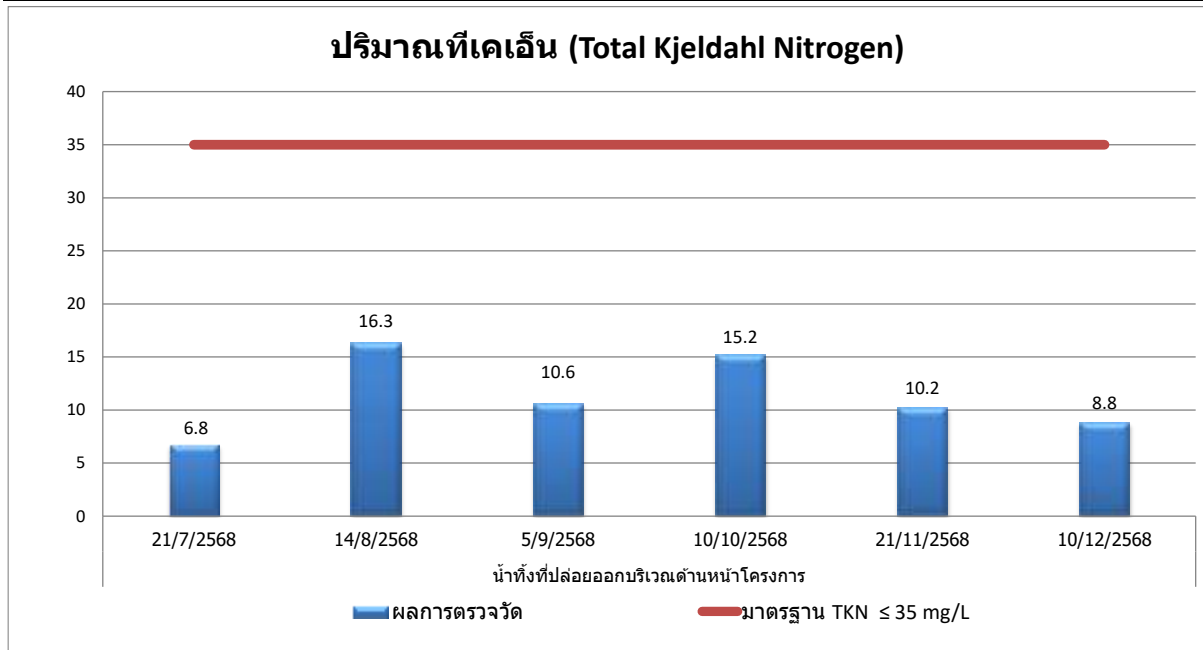
กราฟที่ 3.1-17 กราฟเปรียบเทียบผลการตรวจวัดคุณภาพน้ำทิ้งปริมาณที่เคเอ็น (Total Kjeldahl Nitrogen)

ระหว่างเดือนกรกฎาคม - ธันวาคม พ.ศ.2568 น้ำทิ้งที่ปล่อยออกบริเวณด้านหน้าโครงการ

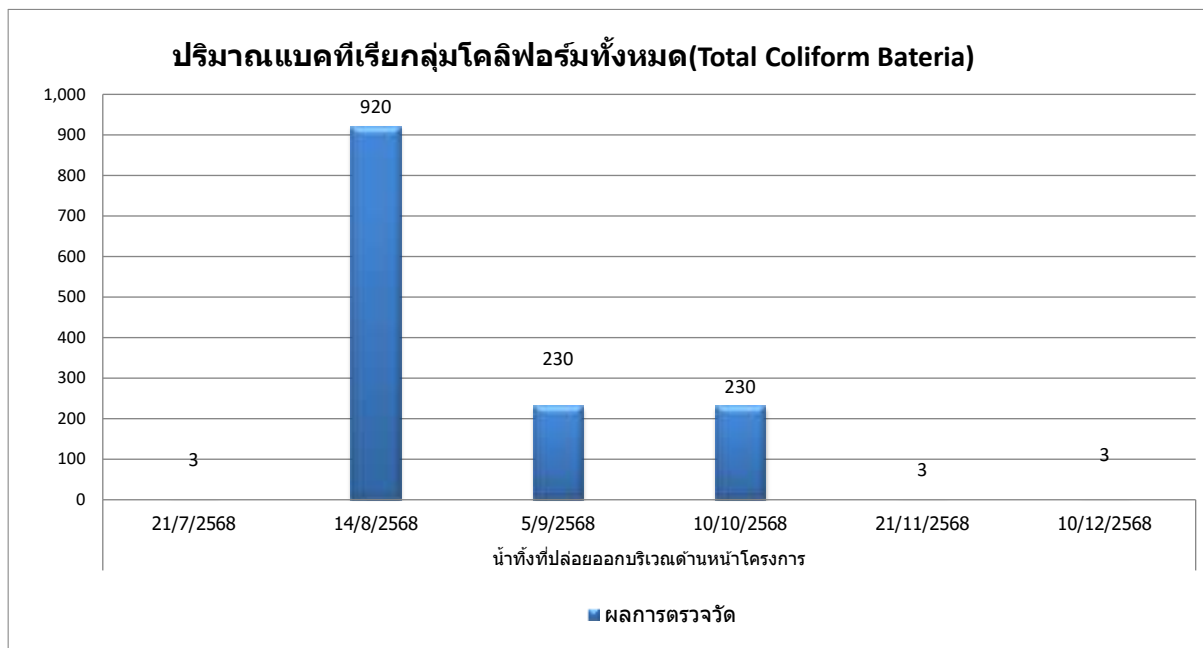
กราฟที่ 3.1-18 กราฟเปรียบเทียบผลการตรวจวัดคุณภาพน้ำทิ้งปริมาณโคลิฟอร์มแบคทีเรียทั้งหมด

(Total Coliform Bateria) ระหว่างเดือนกรกฎาคม - ธันวาคม พ.ศ.2568 น้ำทิ้งที่ปล่อยออกบริเวณด้านหน้าโครงการ

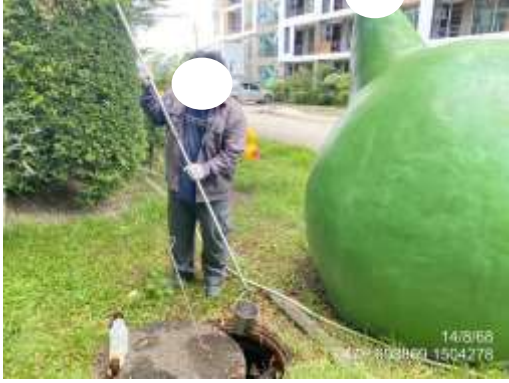
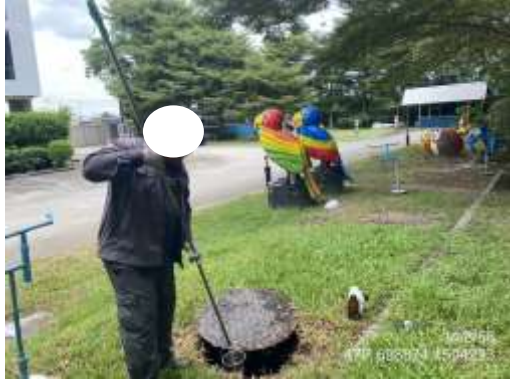
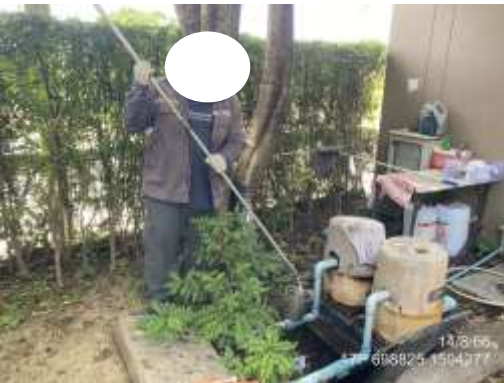
| <p>น้ำทิ้งก่อนเข้าถึงบำบัดน้ำเสีย</p> | <p>น้ำทิ้งที่ผ่านการบำบัดของถึงบำบัดน้ำเสีย</p> |
| <p>น้ำทิ้งที่ปล่อยออกบริเวณด้านหน้าโครงการ</p> | |
| <p>รูปที่ 3-1 จุดตรวจวัดคุณภาพน้ำทิ้ง (Wastewater Quality) ของโครงการ CCP TOWER เฟส 2<br/>บริษัท ช.ชัยพงษ์ จำกัด ระหว่างเดือนกรกฎาคม - ธันวาคม พ.ศ.2568</p> | |
