FANTASEA CONDO
KAMALA

รายงานผลการปฏิบัติตามมาตรการป้องกันและแก้ไขผลกระทบสิ่งแวดล้อม
และมาตรการติดตามตรวจสอบผลกระทบสิ่งแวดล้อม

โครงการอาคารชุดแฟนตาซี คอนโด กมลา
(ชื่อเดิม) โครงการอาคารชุดโอเชียน ร็อค คอนโดมิเนียม

นิติบุคคลอาคารชุด แฟนตาซี คอนโด กมลา
ที่ตั้งเลขที่ 162 หมู่ 3 ตำบลกมลา อำเภอกะทู้ จังหวัดภูเก็ต 83150
ประจำเดือนมกราคม - ธันวาคม 2568

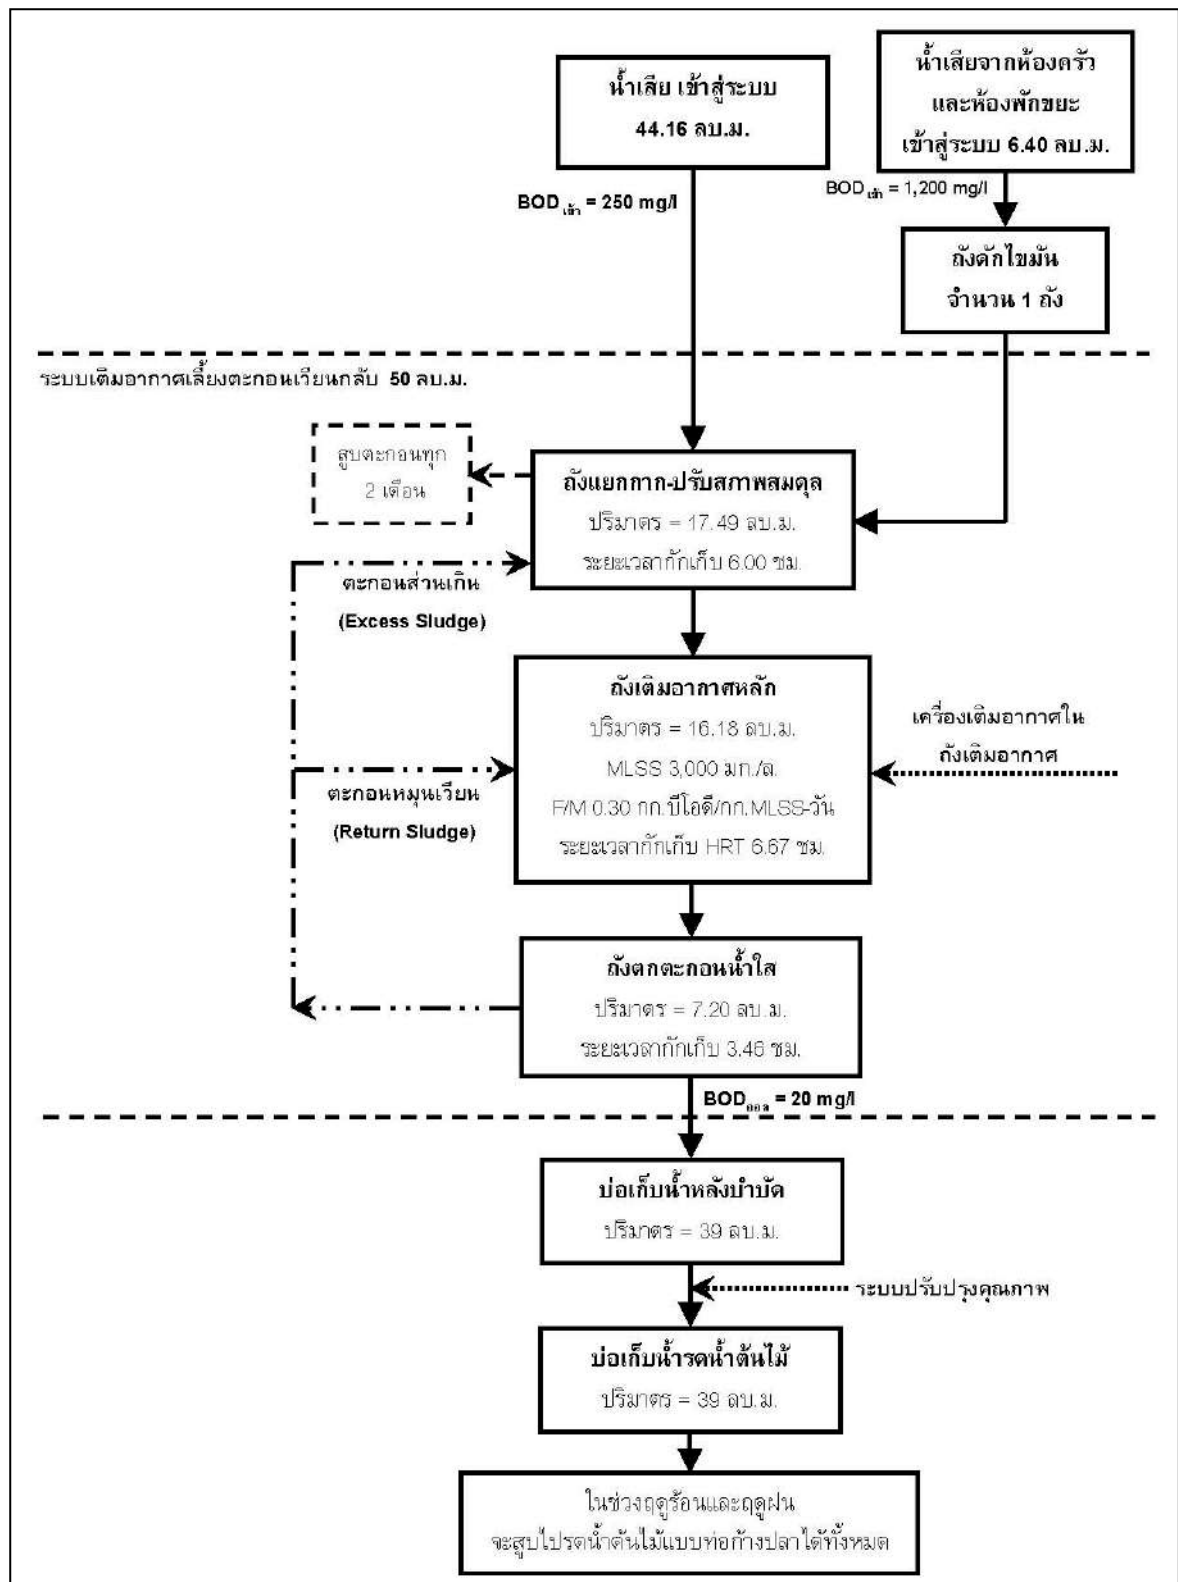
รูปที่ 1.3 ผังแสดงขั้นตอนการบำบัดน้ำเสียของอาคาร B

อาคาร B จัดให้มีถังดักไขมัน ขนาด 1.60 ลูกบาศก์เมตร จำนวน 1 ชุด เพื่อบำบัดน้ำเสียจากห้องครัวของห้องชุด มีปริมาณน้ำเสียเข้าสู่ระบบ 6.40 ลูกบาศก์เมตร ปริมาณ BOD_{เข้า} 1,200 มิลลิกรัม/ลิตร และมีประสิทธิภาพในการบำบัดให้ค่า BOD_{ออก} 840 มิลลิกรัม/ลิตร จากนั้นน้ำเสียจากถังดักไขมันจะรวบรวมเข้าสู่ถังบำบัดน้ำเสียชนิดเติมอากาศเลี้ยงตะกอนเวียนกลับ (Aeration Activated Sludge Process, A/S) จำนวน 1 ชุด สามารถรองรับน้ำเสียได้ 50 ลูกบาศก์เมตร/วัน เพื่อบำบัดน้ำเสียที่เกิดขึ้นจากอาคาร B ปริมาณน้ำเสียเข้าสู่ระบบ 44.16 ลูกบาศก์เมตร/วัน ปริมาณ BOD_{เข้า} 250 มิลลิกรัม/ลิตร และมีประสิทธิภาพในการบำบัดให้ค่า BOD_{ออก} 20 มิลลิกรัม/ลิตร

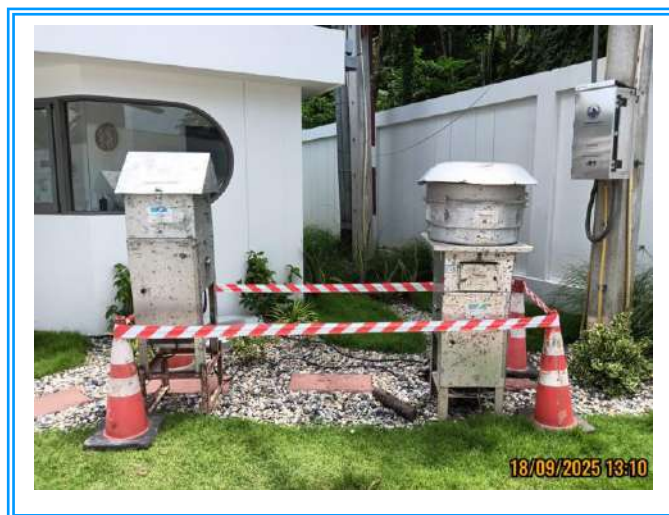
รูปภาพแสดงการตรวจวัดคุณภาพอากาศในบรรยากาศโดยทั่วไป
โครงการ อาคารชุด แฟมตาซี คอนโด กมลา
บริเวณพื้นที่โครงการ
ตรวจวัดระหว่างวันที่ 18-19 กันยายน 2568

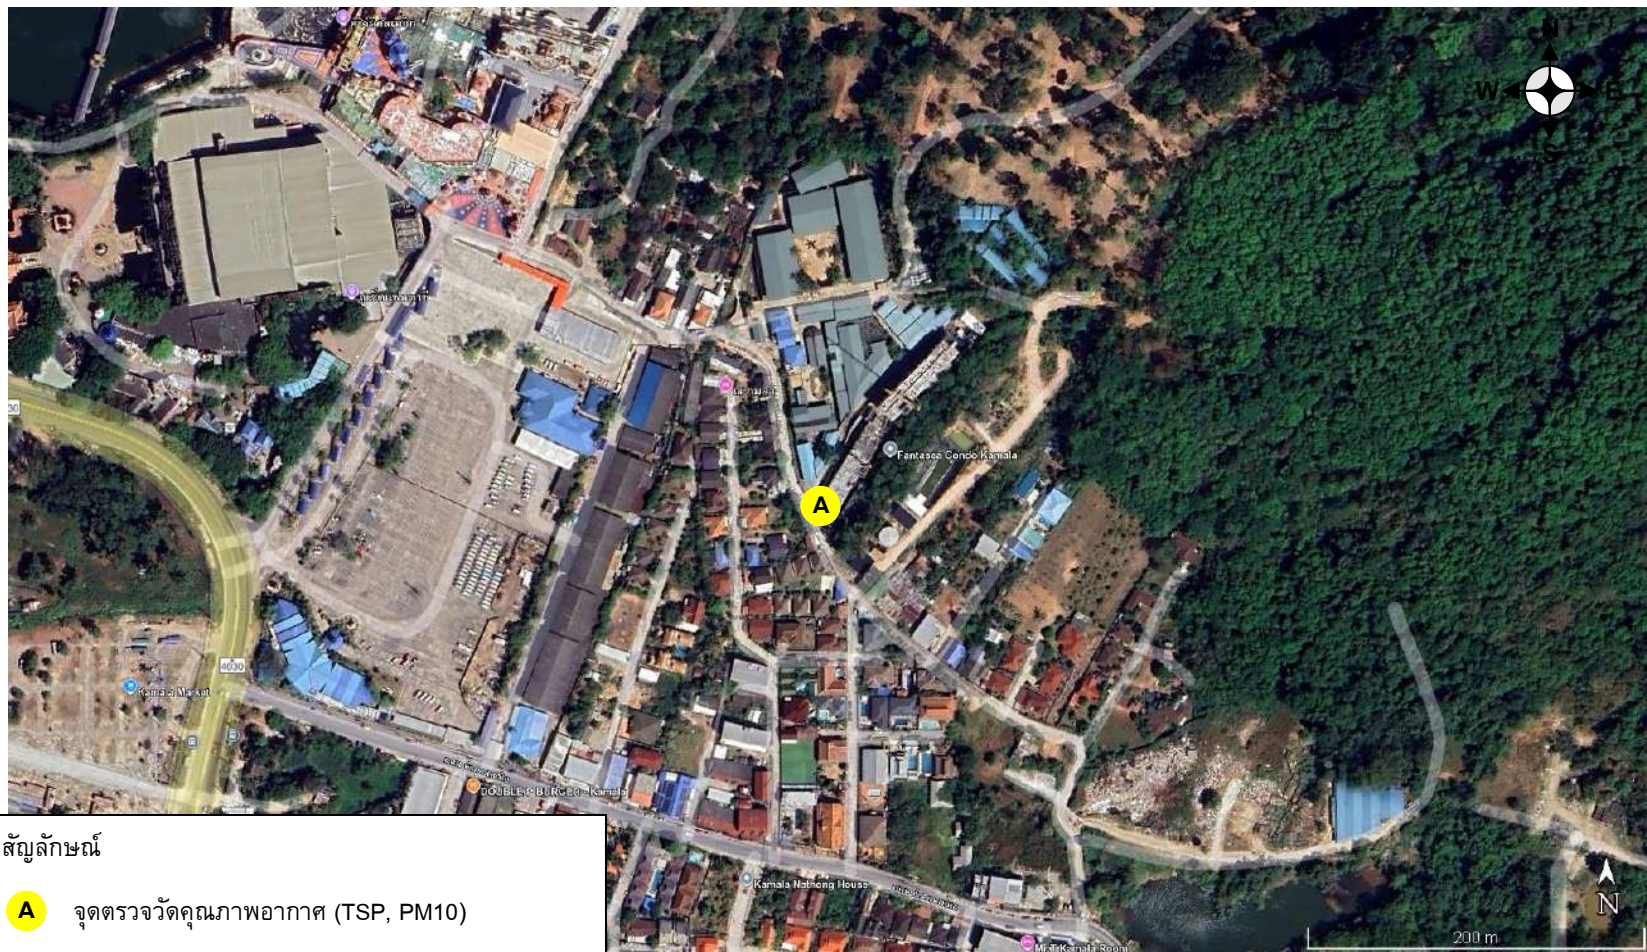
A จุดตรวจวัดคุณภาพอากาศ (TSP, PM10)

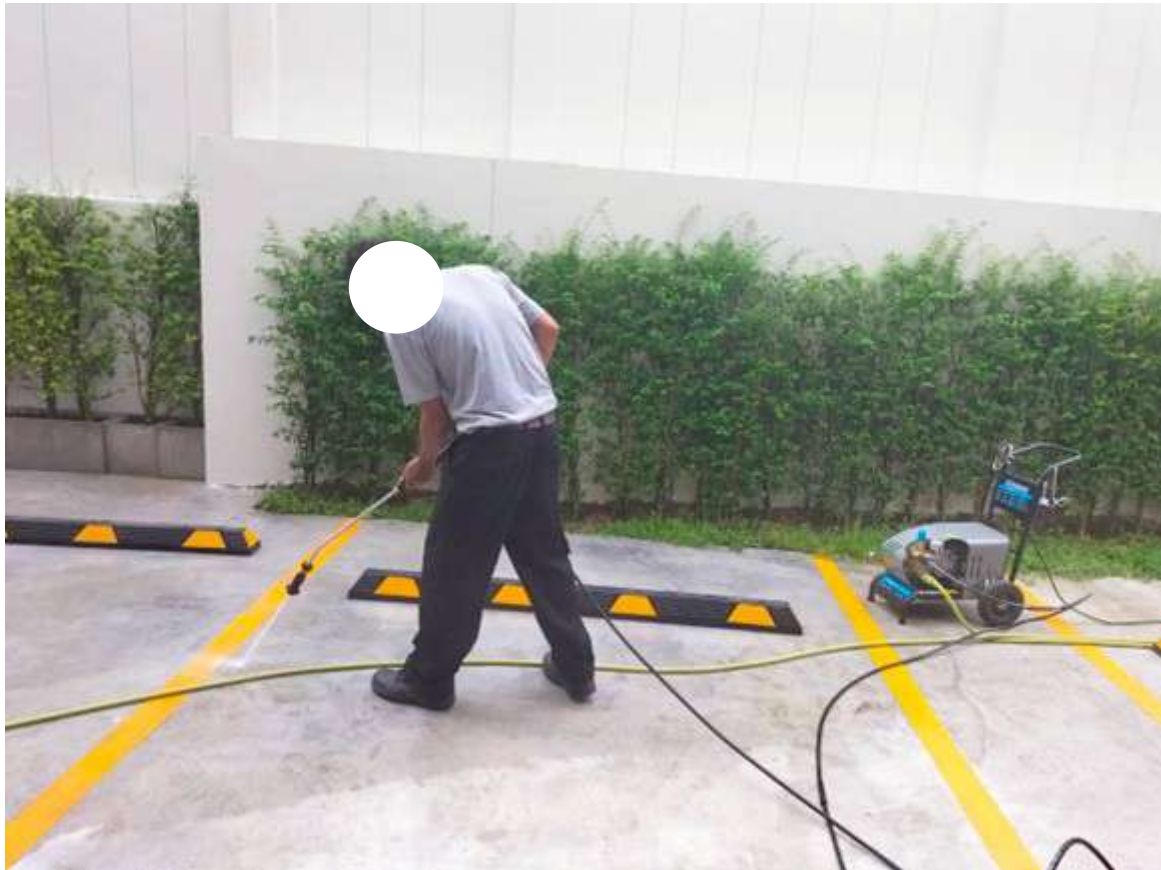
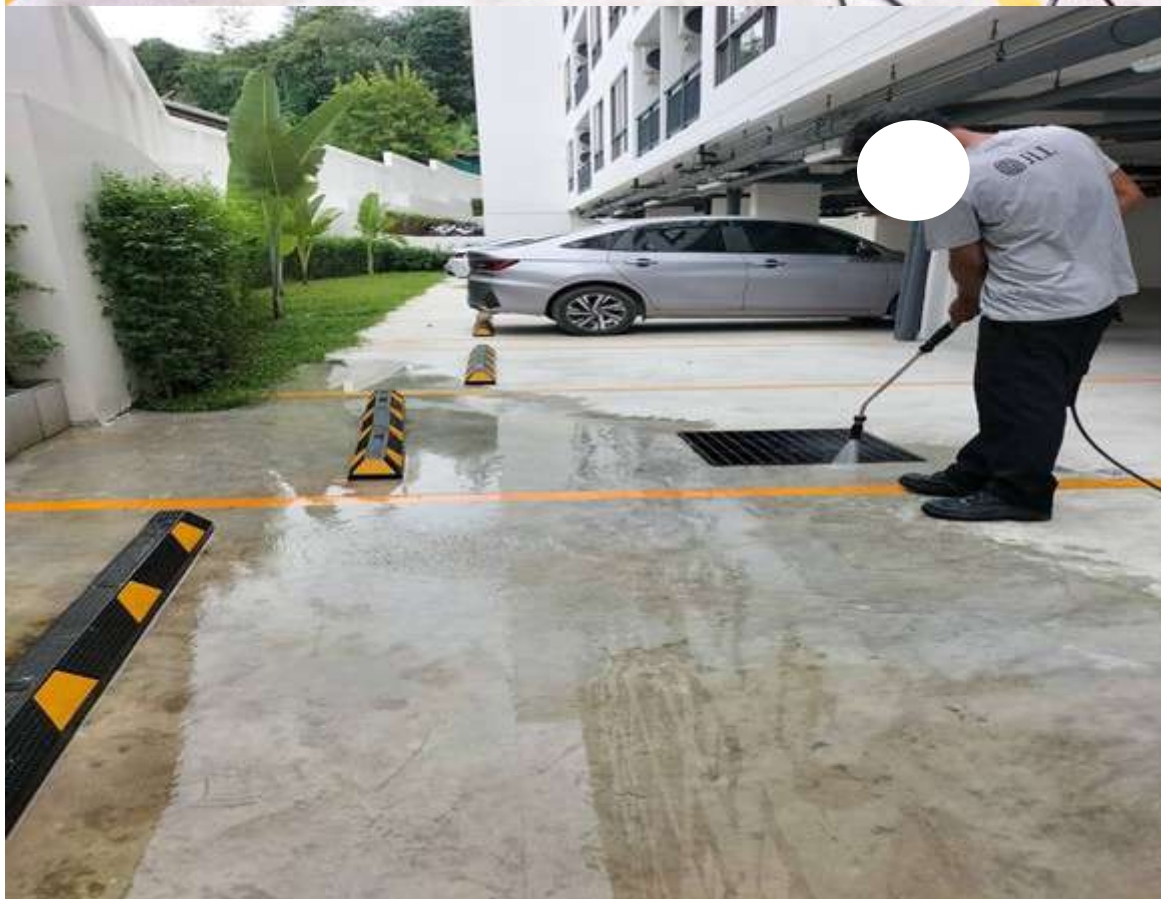
ภาพฉีดยาล้างทำความสะอาดถนน และวางระบายน้ำ

ภาพฉีดล้างทำความสะอาดถนนภายในโครงการ
