### บทที่ 3

#### ผลการติดตามตรวจสอบคุณภาพสิ่งแวดล้อม

การติดตามตรวจสอบคุณภาพสิ่งแวดล้อม ของ โครงการ โนเบล ออรา คอนโด (ระยะดำเนินการ) ของนิติบุคคลอาคารชุดโนเบล ออรา คอนโด ดำเนินการจัดจ้าง บริษัท เอส.พี.เจ.ไซแอนติฟิก จำกัด โดยทำการตรวจวัดคุณภาพน้ำทิ้ง บริเวณพื้นที่โครงการ ระหว่างเดือนกรกฎาคม - ธันวาคม พ.ศ.2568

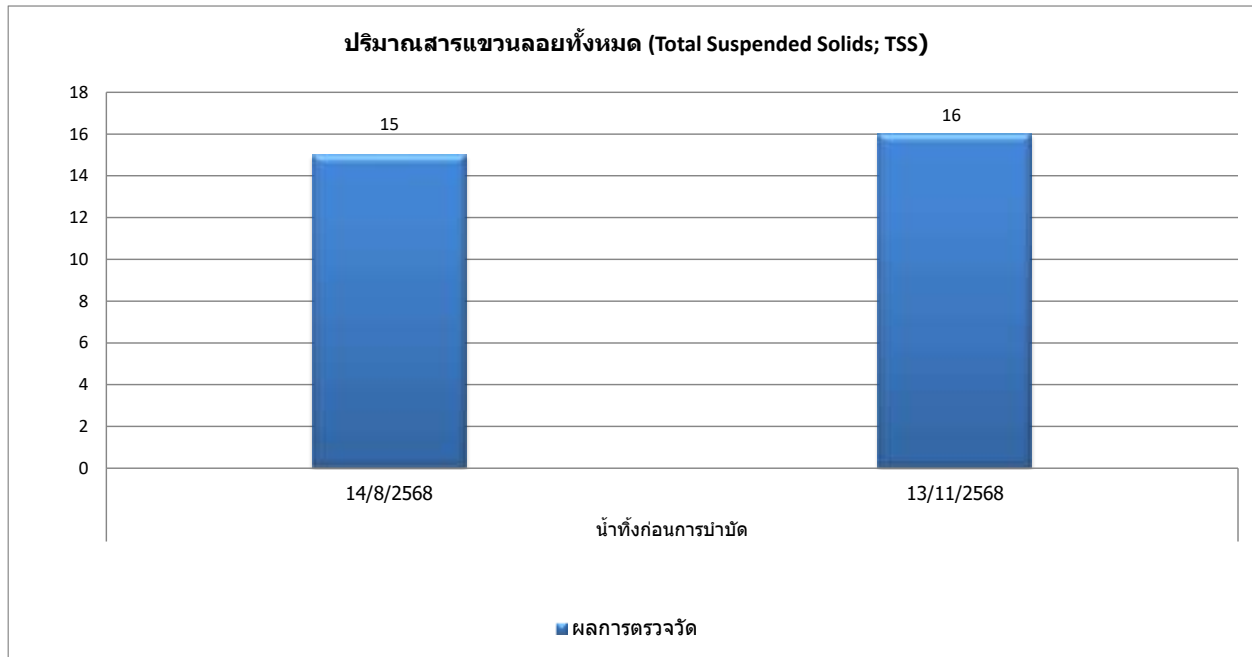
**กราฟที่ 3.1-3** กราฟเปรียบเทียบผลการตรวจวัดปริมาณของแข็งแขวนลอย (Total Suspended Solids)  
จากน้ำทิ้งก่อนบำบัด เดือนสิงหาคม และพฤศจิกายน พ.ศ.2568

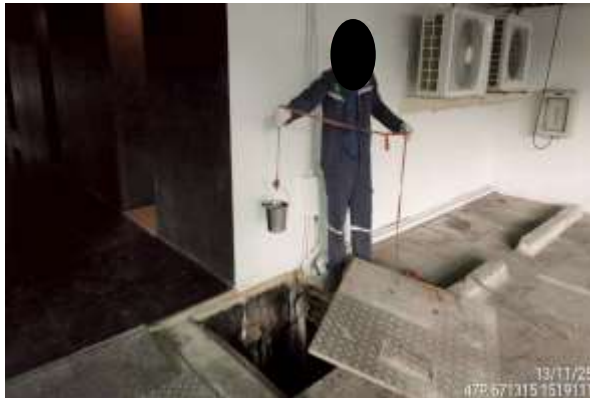
บริเวณน้ำก่อนบำบัด

รูปที่ 3-1 จุดตรวจวัดคุณภาพน้ำทิ้ง (Wastewater Quality) ของโครงการ โนเบิล ออรา คอนโด  
ระหว่างเดือนสิงหาคม และพฤศจิกายน พ.ศ.2568
