รายงานผลการปฏิบัติตามมาตรการป้องกันและแก้ไขผลกระทบสิ่งแวดล้อม
และมาตรการติดตามตรวจสอบผลกระทบสิ่งแวดล้อม
โครงการก่อสร้างอาคารสำนักงาน และอาคารที่จอดรถ (ระยะดำเนินการ)
ของบริษัท โอเอสเอส จำกัด (มหาชน)
ตั้งอยู่เลขที่ 348 ถนนรามคำแหง แขวงหัวหมาก
เขตบางกะปิ กรุงเทพมหานคร 10240

ระหว่างเดือนกรกฎาคม – ธันวาคม 2568

1. ชื่อโครงการ โครงการก่อสร้างอาคารสำนักงาน และอาคารที่จอดรถ

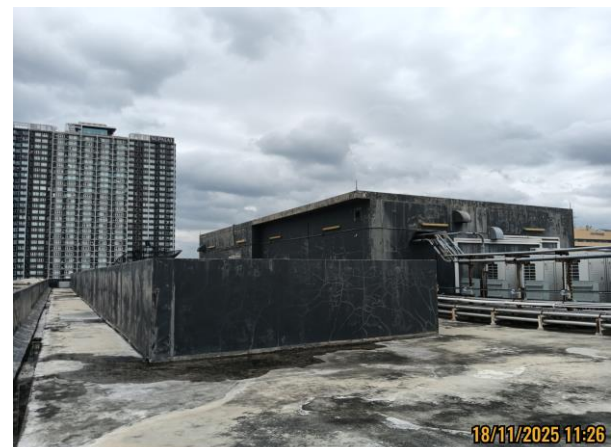
รูปที่ 2.4-2 ถังสำรองน้ำใช้ของอาคารที่จอดรถพร้อมสำนักงาน
