5. ผลการดำเนินการตามมาตรการป้องกันและแก้ไขผลกระทบสิ่งแวดล้อม
ตารางที่ 5 เปรียบเทียบมาตรการป้องกันและแก้ไขผลกระทบสิ่งแวดล้อมที่กำหนดไว้ในรายงานการวิเคราะห์ผลกระทบสิ่งแวดล้อม
โครงการ อาคารชุด แอสปาย สุขุมวิท-อ่อนนุช (Aspire Sukhumvit-Onnut) ระยะเปิดดำเนินการ

รายงานผลการปฏิบัติตามมาตรการป้องกันแก้ไขผลกระทบสิ่งแวดล้อม และมาตรการติดตามตรวจสอบคุณภาพสิ่งแวดล้อม
โครงการ อาคารชุด แอสปาย สุขุมวิท-อ่อนนุช เลขที่ 9 ซอยอ่อนนุช 21 ถ.สุขุมวิท 77 แขวงอ่อนนุช เขตสวนหลวง กรุงเทพมหานคร

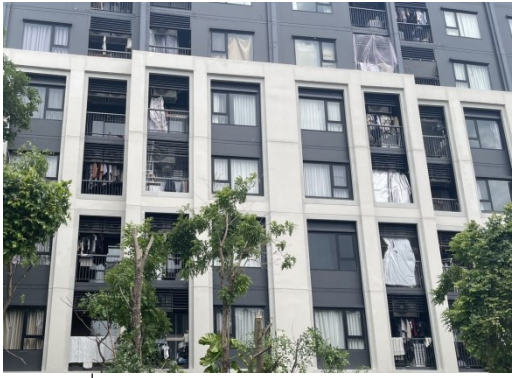
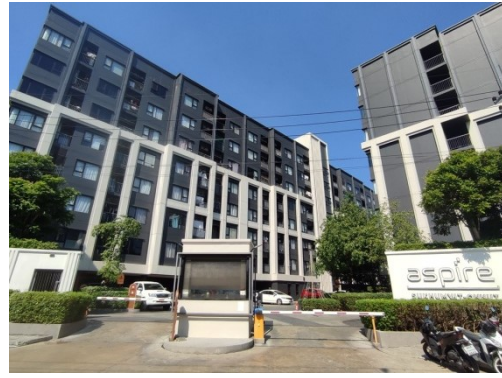
ภาพที่ 3-1 ระจกหน้าต่างประตู ค่าการสะท้อนแสงไม่เกินร้อยละ 30 และเป็นช่องเปิดระบายอากาศของอาคาร

2. ใช้กระจกหนา 5 มิลลิเมตร มีปริมาณการสะท้อนแสงของกระจกประมาณ 7% โดยมีค่าการสะท้อนแสงตามกฎกระทรวงฉบับที่ 48 (พ.ศ.2540) ออกตามความในพระราชบัญญัติควบคุมอาคาร พ.ศ. 2522 ข้อ 27 กล่าวว่า “วัสดุที่เป็นผิวของผนังภายนอกอาคาร จะต้อง มีปริมาณการสะท้อนแสงได้ไม่เกินร้อยละ 30”	ใช้กระจกในการติดอาคาร หนา 5 มิลลิเมตร มีการสะท้อนแสง ไม่เกินร้อยละ 30 เป็นหน้าต่าง ประตูระเบียง	-	ภาพที่ 3-1

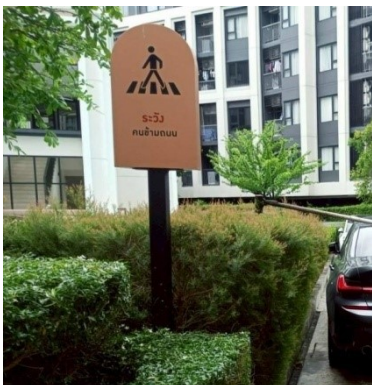
ภาพที่ 3-3 ป้ายเตือนให้ดับเครื่องยนต์ และป้ายจำกัดความเร็วรถ 20 กิโลเมตรต่อชั่วโมง และระวังคนข้ามถนน

1.4 ระดับเสียง			
1. จำกัดความเร็วรถเมื่อเข้าสู่พื้นที่โครงการให้มีความเร็วไม่เกิน 30 กม./ชม.	ติดป้ายรณรงค์จำกัดความเร็วรถไม่ให้เกิน 20 กม./ชม. และชะลอความเร็ว	-	ภาพที่ 3-3

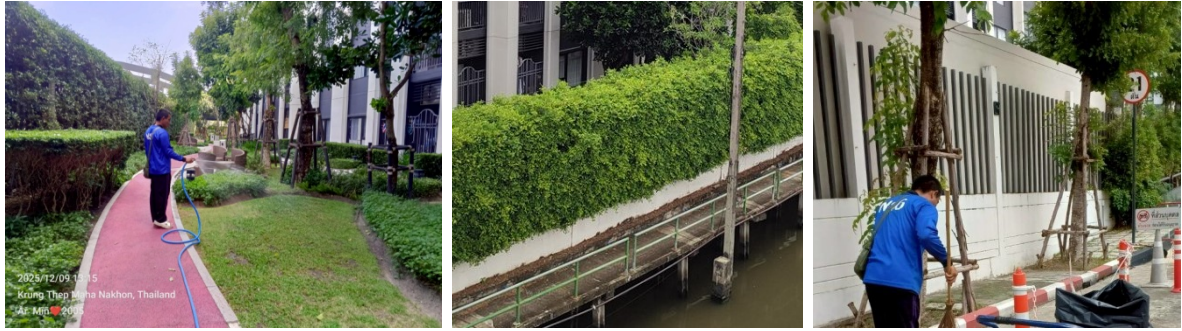
ภาพที่ 3-4 ร้วโครงการเป็นแบบโปร่งสูง 2.5 เมตร มีแนวต้นไม้ยืนต้น

6. ออกแบบให้มีรั้วโดยรอบโครงการโดยมีความสูง 2.50 เมตร ความหนา 20 เซนติเมตร เพื่อเป็นแนวป้องกันเสียงออกนอกพื้นที่โครงการ	รั้วโครงการด้านหน้าเป็นรั้วโปร่งความสูง 2.5 เมตร มีความหนา มากกว่า 20 เซนติเมตร รวมแนวต้นไม้รั้วที่ปลูกไว้อย่างหนาแน่น	-	ภาพที่ 3-4

2. จัดทำรั้วโปร่งและจัดพื้นที่สีเขียวภายในพื้นที่โครงการด้านที่ติดกับคลองพระโขนงเพื่อเป็นแนวป้องกันไม่ให้เศษตะกอนดินและน้ำฝนลงสู่คลองพระโขนง	เป็นรั้วโปร่งด้านที่ติดกับคลองพระโขนงและปลูกต้นไม้เต็มแนวรั้ว	-	ภาพที่ 3-4

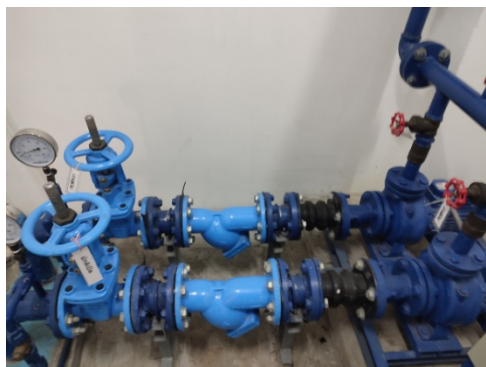
ภาพที่ 3-6 ถังสำรองน้ำใต้ดิน

6. ฝาบ่อเก็บน้ำใต้ดิน ต้องมีฝาบ่อปิดมิดชิด และยกสูงจากพื้น เพื่อป้องกันการปนเปื้อนของน้ำภายนอกเข้าสู่ถังเก็บน้ำทางฝาบ่อได้	ฝาบ่อเก็บน้ำใต้ดินปิดมิดชิด ไม่ได้ยกสูงจากพื้นแต่ในอยู่ภายในห้อง บั๊มน้ำและปกติจะล็อกห้องไว้ไม่อนุญาตให้ผู้ไม่เกี่ยวข้องเข้าไป	-	ภาพที่ 3-6

เงื่อนไขตามมาตรการป้องกันและแก้ไขผลกระทบสิ่งแวดล้อม	ผลการปฏิบัติตามมาตรการ	ปัญหา อุปสรรค และข้อเสนอแนะ	เอกสารอ้างอิง
11. จัดให้มีฝาดังเก็บน้ำ 2 ฝาดัง ขนาด 0.8 x 0.8 เมตร เพื่อความสะดวกและปลอดภัยในการล้าง หรือซ่อมบำรุง	มีฝาดัง 2 ฝาดัง และอยู่ภายในห้องปั๊มน้ำ	-	ภาพที่ 3-6

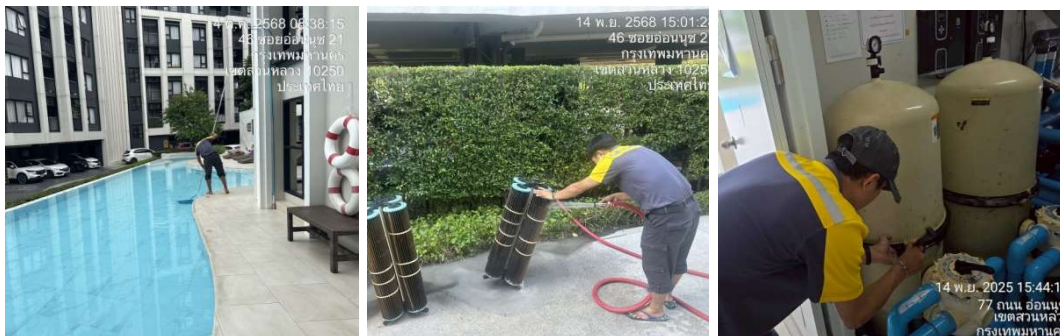
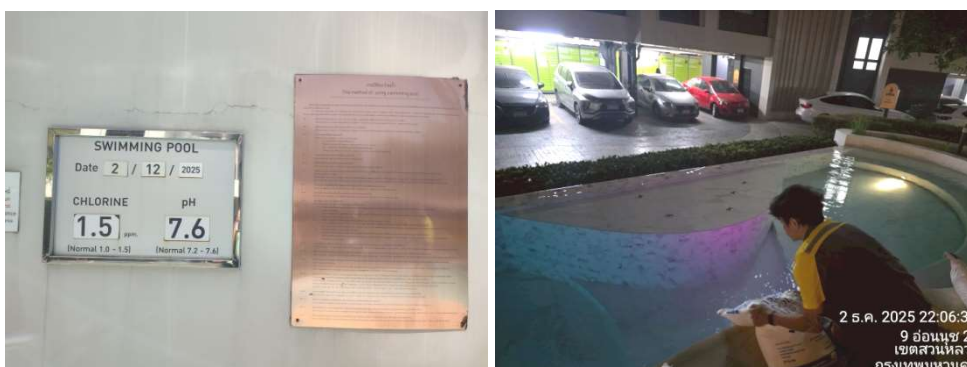
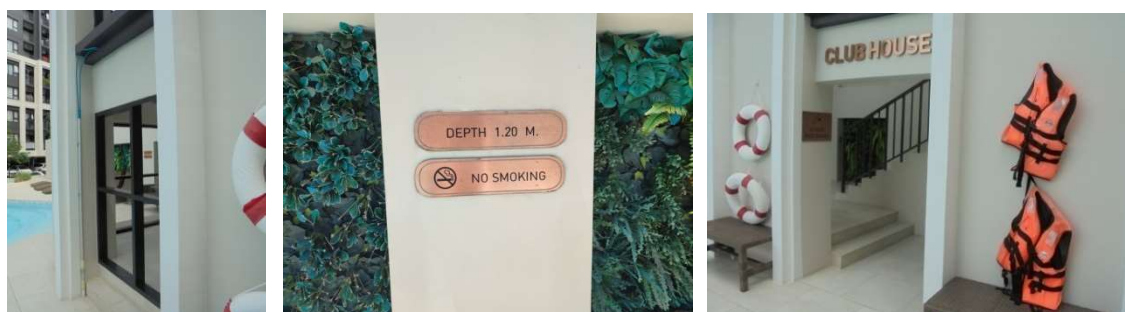
ภาพที่ 3-7 การดำเนินงานด้านสระว่ายน้ำ

เงื่อนไขตามมาตรการป้องกันและแก้ไขผลกระทบสิ่งแวดล้อม	ผลการปฏิบัติตามมาตรการ	ปัญหา อุปสรรค และข้อเสนอแนะ	เอกสารอ้างอิง
มาตรการติดตามตรวจสอบผลกระทบสิ่งแวดล้อม 1)โครงสร้างสระว่ายน้ำ <ul style="list-style-type: none"> - ตรวจสอบการรั่วซึม และการแตกร้าวของสระว่ายน้ำโดยรอบ เมื่อพบว่ามีความผิดปกติจะต้องดำเนินการซ่อมแซมต้องมีการระงับการให้บริการสระว่ายน้ำ เพื่อความปลอดภัยของผู้ใช้บริการ 	สระว่ายน้ำไม่มีการรั่วซึม ไม่มีรอยแตกร้าว	-	ภาพที่ 3-7

สระว่ายน้ำ และการทำความสะอาดสระว่ายน้ำ

ป้ายกฎระเบียบการใช้สระว่ายน้ำและผลการตรวจสอบค่า pH Residual Chlorine ประจำวัน

ป้ายวิธีการปฐมพยาบาลคนจมน้ำ และการตรวจคุณภาพน้ำประจำวันด้วย Test Kit หาค่า pH , Chlorine

อุปกรณ์ช่วยชีวิตบริเวณสระว่ายน้ำได้แก่ ห่วงชูชีพ เสื้อชูชีพ และไม้ช่วยชีวิต และป้ายบอกความลึก

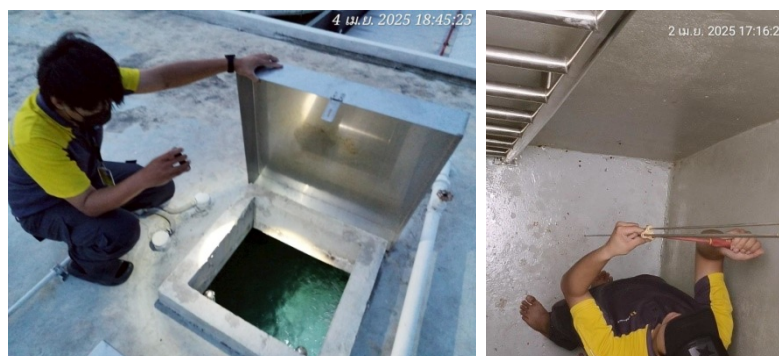
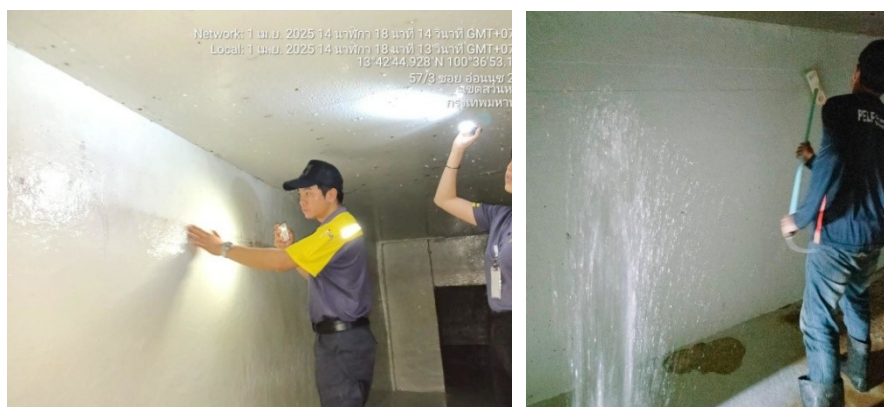
ภาพที่ 3-28 ล้างทำความสะอาดบ่อสำรองน้ำใช้

9. ล้างทำความสะอาดถังเก็บน้ำสำรองของโครงการทุกถังเป็นประจำทุก 6 เดือน หรือหากมีการปนเปื้อนของน้ำในถังเก็บสำรอง โครงการต้องให้เจ้าหน้าที่ หรือช่าง ของโครงการ มาล้างทำความสะอาดทันที	ล้างทำความสะอาดถังสำรองน้ำ น้ำประปาจากการสังเกตอยู่ใน สภาพใส ไม่มีสี ไม่มีกลิ่นและไม่มีเศษซาก	-	ภาพที่ 3-28

10. กรณีที่มีความจำเป็นต้องเข้าไปปฏิบัติงานภายในถังเก็บน้ำสำรอง จะจัดให้มีพัด ลมระบายอากาศชนิดเคลื่อนที่ได้ พร้อมท่อลมที่มีความยาวไม่น้อยกว่า 25 เมตร เดินเครื่องไม่น้อยกว่า 30 นาที ก่อนเข้าไปปฏิบัติงาน เพื่อให้มีอากาศ เพียงพอต่อเจ้าหน้าที่	จัดให้มีพัดลมระบายอากาศไว้แล้วขณะล้างถังสำรองน้ำ	-	ภาพที่ 3-28

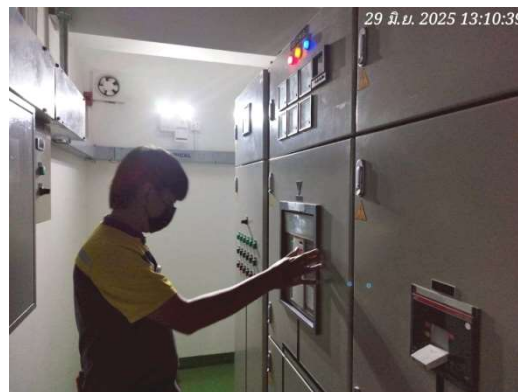
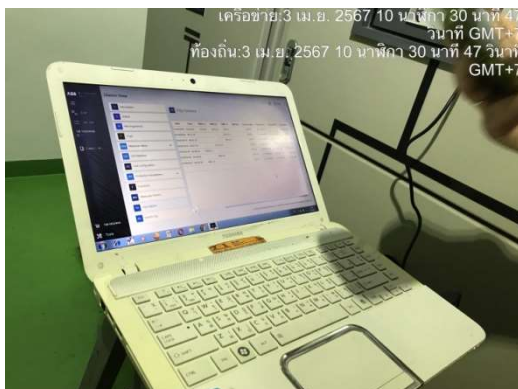
ภาพที่ 3-29 ตรวจสอบและซ่อมบำรุงระบบไฟฟ้าของโครงการ

1. ตรวจสอบการทำงานของหม้อแปลงไฟฟ้าและอุปกรณ์ที่เกี่ยวข้องให้อยู่ในสภาพดี อยู่เสมอตามคู่มือของผู้ผลิต	หม้อแปลงไฟฟ้าและอุปกรณ์อยู่ในสภาพดี จ่ายไฟเป็นปกติ	-	ภาพที่ 3-29

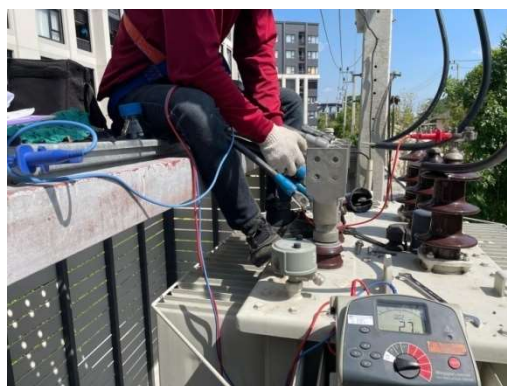
ภาพที่ 3-30 ตรวจสอบและซ่อมบำรุง หม้อแปลงไฟฟ้า

1. ติดตั้งอุปกรณ์เดินสายไฟฟ้า รวมถึงสายสัญญาณทางไฟฟ้าสื่อสารต่างๆ ให้เป็นไปด้วยความเรียบร้อยถูกต้องตามมาตรฐาน	ติดตั้งสายไฟฟ้า หม้อแปลงไฟฟ้า อุปกรณ์ไฟฟ้า ถูกต้องตามหลักวิศวกรรมแล้ว	-	ภาพที่ 3-30

2. ติดตั้งหม้อแปลงไฟฟ้าแยกต่างหากจากหม้อแปลงไฟฟ้าของชุมชน เพื่อป้องกันไฟฟ้าตก อันเนื่องจากไฟฟ้าไม่เพียงพอกับชุมชนข้างเคียง	ติดตั้งหม้อแปลงไฟฟ้าแยกจากชุมชนไว้แล้ว เป็นของโครงการเอง	-	ภาพที่ 3-30

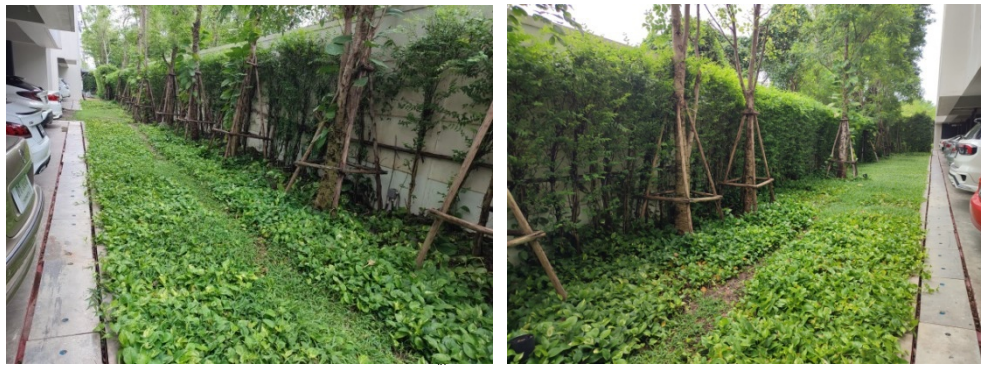
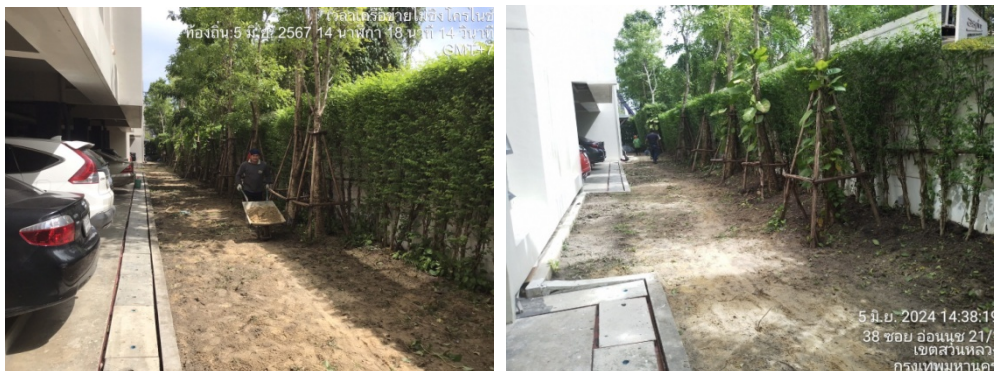
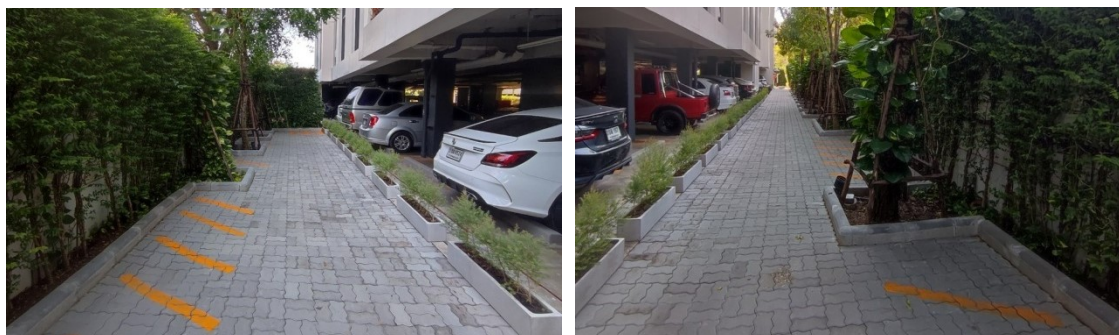
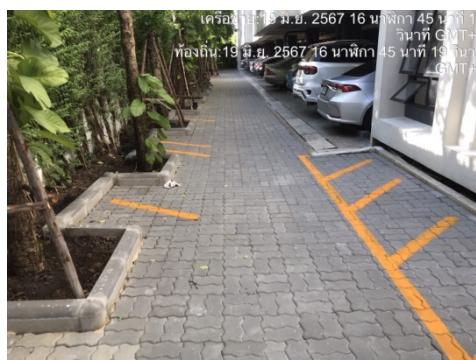
ภาพที่ 3-36 จัดทำที่จอดรถจักรยานยนต์เพิ่มเติมบริเวณพื้นที่สีเขียวด้านข้างอาคาร B

เงื่อนไขตามมาตรการป้องกันและแก้ไขผลกระทบสิ่งแวดล้อม	ผลการปฏิบัติตามมาตรการ	ปัญหา อุปสรรค และข้อเสนอแนะ	เอกสารอ้างอิง
1.ทรัพยากรสิ่งแวดล้อมทางกายภาพ 1.1 สภาพภูมิประเทศ 1. จัดให้มีพื้นที่สีเขียวบริเวณชั้นล่าง และบนอาคาร ชั้นที่ 22 อาคาร B, ชั้นที่ 8 อาคาร C, ชั้นที่ 19 อาคาร D และชั้นที่ 2 อาคาร E รวมมีพื้นที่สีเขียวทั้งหมด ประมาณ 2,736.43 ตารางเมตร เพื่อช่วยลดการสะท้อนแสง เพิ่มความชุ่มชื้นลดสลายตา เกิดภูมิทัศน์ที่ดีทั้งจากการมองภายในโครงการและจากภายนอก ภายในโครงการ	มีพื้นที่สีเขียวบริเวณชั้นล่าง ชั้นที่ 22 อาคาร B ชั้นที่ 8 อาคาร C และชั้นที่ 19 อาคาร D และชั้นที่ 2 อาคาร E ปัจจุบันได้นำพื้นที่สีเขียวบางส่วนที่อยู่ด้านข้างอาคาร B เฉพาะส่วนของพื้นที่ปลูกหญ้านำมาทำที่จอดรถจักรยานยนต์ ซึ่งได้รับความเห็นชอบจากมติที่ประชุมมติบุคคลแล้ว	การนำพื้นที่สีเขียวมาทำที่จอดรถจักรยานยนต์เพิ่มเติมเนื่องจากมีจำนวนรถจักรยานยนต์จำนวนมากขึ้นทำให้ที่จอดรถไม่พอและมีผู้นำรถไปจอดที่จอดรถยนต์ทำให้ที่จอดรถยนต์ลดลง	ภาพที่ 3-1 ภาพที่ 3-36 ภาคผนวก ฉ.

เดิมเป็นพื้นหญ้าและไม้คลุมดิน

ขณะทำการปรับปรุงเป็นที่จอดรถจักรยานยนต์

ปัจจุบันที่จอดรถจักรยานยนต์

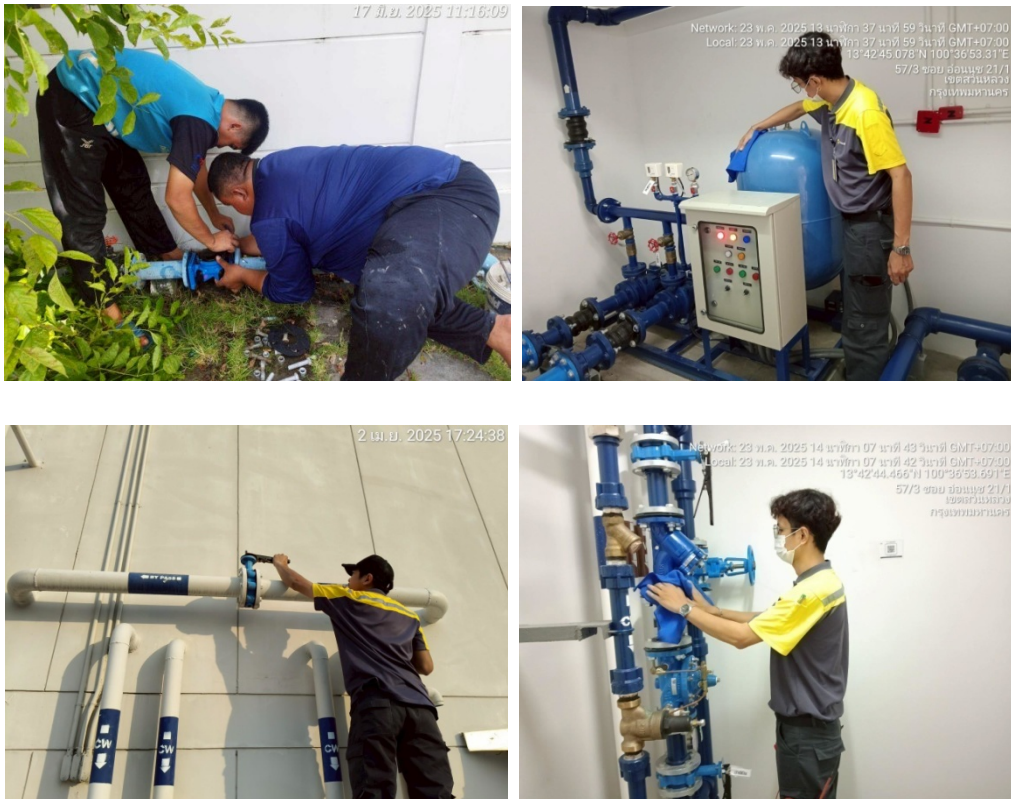
ภาพที่ 3-37 ตรวจสอบระบบประปา ท่อน้ำประปา ให้มีสภาพดีอยู่เสมอ ไม่มีการรั่วซึม

เงื่อนไขตามมาตรการป้องกันและแก้ไขผลกระทบสิ่งแวดล้อม	ผลการปฏิบัติตามมาตรการ	ปัญหา อุปสรรค และข้อเสนอแนะ	เอกสารอ้างอิง
2. ตรวจสอบดูแลระบบจ่ายน้ำ และระบบเส้นท่อประปาให้อยู่ในสภาพดีอยู่เสมอ หากพบว่าชำรุดให้รีบแก้ไขทันที ตลอดระยะเวลาดำเนินการ	ระบบจ่ายน้ำ และเส้นท่อประปาอยู่ในสภาพดี ไม่พบว่ามีกรร่วซึม	-	ภาพที่ 3-37

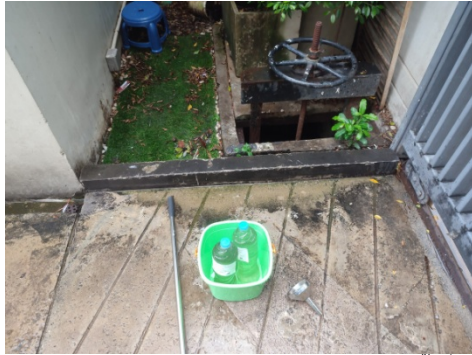
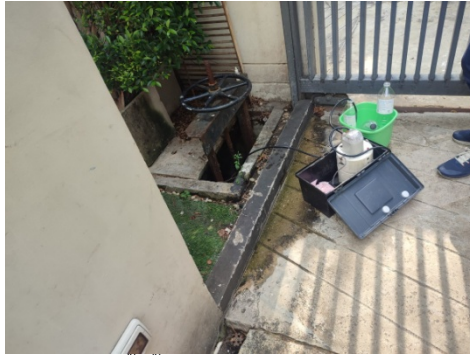
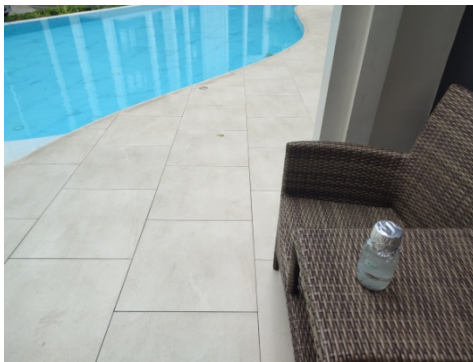
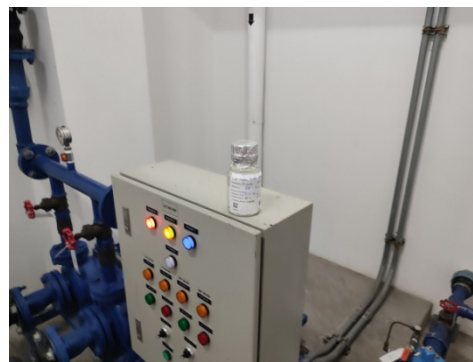
ภาพที่ 4 การเก็บตัวอย่างน้ำ

เก็บตัวอย่างน้ำที่ป้อนตรวจคุณภาพน้ำทิ้ง

เก็บตัวอย่างน้ำสระว่ายน้ำ และ น้ำใช้ที่ถึงสำรองน้ำใต้ดิน
