รายงานผลการปฏิบัติตามมาตรการป้องกันและแก้ไขผลกระทบสิ่งแวดล้อม  
และมาตรการติดตามตรวจสอบผลกระทบสิ่งแวดล้อม  
โครงการ บ้านสิริเฮอร์ดีวัน (ระยะดำเนินการ)  
ตั้งอยู่ที่ ซอยสุขุมวิท 31 ถนนสุขุมวิท แขวงคลองเตยเหนือ เขตวัฒนา กรุงเทพมหานคร  
ของนิติบุคคลอาคารชุดบ้านสิริเฮอร์ดีวัน คอนโดมิเนียม  
ตั้งอยู่เลขที่ 47 ซอยสุขุมวิท 31 (สวัสดี) ถนนสุขุมวิท แขวงคลองเตยเหนือ เขตวัฒนา  
กรุงเทพมหานคร 10110

ระหว่างเดือนกรกฎาคม – ธันวาคม 2568

Environment Research &  
Technology Co., Ltd.

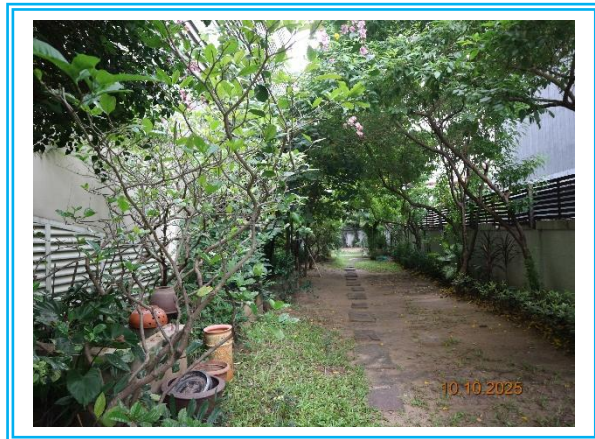
รูปที่ 2.3-1 พื้นที่สีเขียวของโครงการ

โครงการจัดให้มีพื้นที่สีเขียวบริเวณชั้นล่าง และชั้น 16 โดยมีพื้นที่รวม 1,873 ตารางเมตร (รวมพื้นที่ปูหญ้า) คิดเป็นอัตราส่วนพื้นที่สีเขียวต่อผู้พักอาศัยประมาณ 3.34 ตารางเมตร/คน (ผู้พักอาศัย 560 คน) และหากคิดพื้นที่สีเขียวของโครงการโดยไม่รวมพื้นที่ปูหญ้า โครงการจะมีพื้นที่สีเขียวรวม 1,403 ตารางเมตร (คิดจากพื้นที่ปลูกและพื้นที่ทรงพุ่มปกคลุมดินของไม้ยืนต้น) คิดเป็นอัตราส่วนพื้นที่สีเขียวต่อผู้พักอาศัยประมาณ 2.51 ตารางเมตร/คน แสดงดังรูปที่ 2.3-1

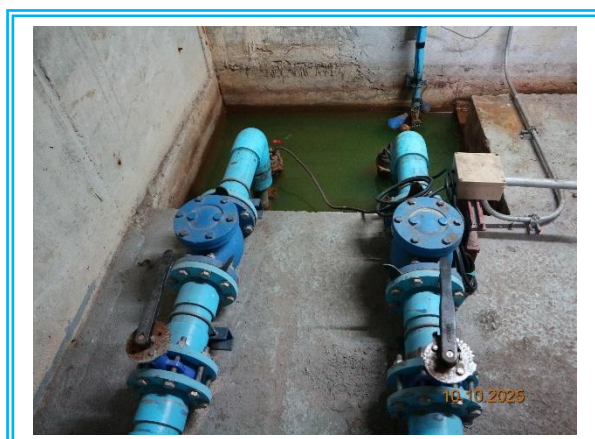
รูปที่ 2.4-1 ถังเก็บน้ำชั้นใต้ดิน

(1) ถังเก็บน้ำใต้ดิน จำนวน 2 ถัง ฝังอยู่ใต้ดินบริเวณทางวิ่งรถยนต์ด้านทิศใต้ของโครงการแต่ละถังมีขนาดกว้าง 3.4 เมตร ยาว 17 เมตร ลึกประมาณ 348 ลูกบาศก์เมตร

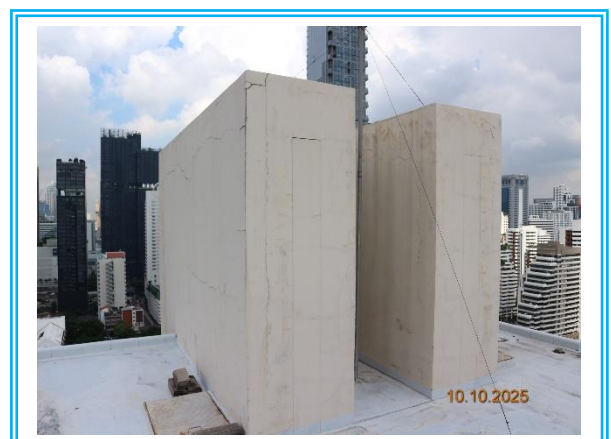
รูปที่ 2.4-2 ถังเก็บน้ำชั้นหลังคา

โครงการจะใช้น้ำจากการประปานครหลวง สำนักงานประปาสาขาสุโขวิท โดยโครงการจะต่อท่อประปาจากการประปานครหลวงผ่านมิเตอร์ เพื่อนำมาเก็บไว้ในถังเก็บน้ำชั้นใต้ดิน จากนั้นจะสูบน้ำขึ้นไปเก็บไว้ในถังเก็บน้ำชั้นหลังคาแล้วจึงจ่ายลงมายังส่วนต่างๆ ของอาคาร โดยอาศัยแรงโน้มถ่วงของโลก แสดงดังรูปที่ 2.4-1 และรูปที่ 2.4-2

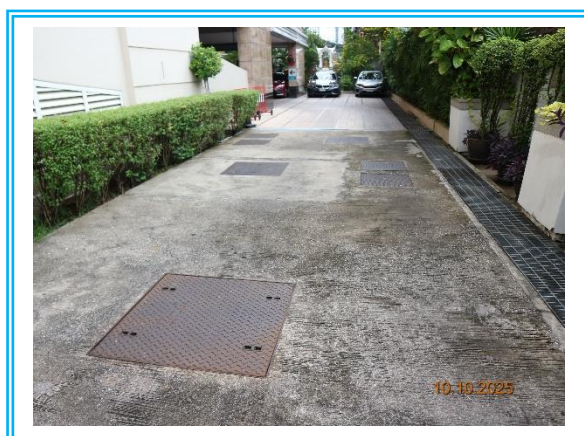
รูปที่ 2.4-3 ระบบบำบัดน้ำเสีย

ระบบบำบัดน้ำเสียของโครงการ เป็นบ่อเติมอากาศแบบฟิล์มตรึง (Fixed Film Aeration) แสดงดังรูปที่ 2.4-3 ออกแบบให้สามารถรับน้ำเสียได้ 100 ลูกบาศก์เมตร/วัน โดยน้ำเสียจากครัวของห้องพักจะไหลเข้าสู่บ่อดักไขมัน (Grease Trap Tank) ก่อนที่จะไหลเข้าสู่บ่อเกรอะ (Septic Tank) รวมกับน้ำเสียจากส่วนอื่นๆ และไหลเข้าสู่บ่อปรับอัตราการไหล (Equalization Tank) จากนั้นน้ำเสียจะถูกสูบเข้าสู่บ่อเติมอากาศแบบฟิล์มตรึง (Fixed Film Aeration Tank) น้ำเสียที่ผ่านการเติมอากาศจะไหลเข้าสู่บ่อดกตะกอน (Sedimentation Tank) เพื่อตกตะกอน แยกตะกอนจุลินทรีย์ออกจากส่วนน้ำใส ซึ่งตะกอนที่ตกลงสู่ก้นบ่อดกตะกอนจะไหลเข้าสู่บ่อดักตะกอนเวียนกลับ (Return Sludge Tank) โดยตะกอนส่วนหนึ่งจะถูกสูบกลับเข้าสู่บ่อเติมอากาศทันที และตะกอนส่วนที่เหลือจะถูกสูบเข้าสู่บ่อดักตะกอนส่วนเกิน (Excess Sludge Tank) สำหรับน้ำใสจะไหลผ่านเวียร์ของบ่อดกตะกอน เข้าสู่บ่อดักน้ำทิ้ง (Effluent Tank) จากนั้นจะถูกสูบรวมคายออกสู่ท่อระบายน้ำริมถนนซอยสุขุมวิท 31

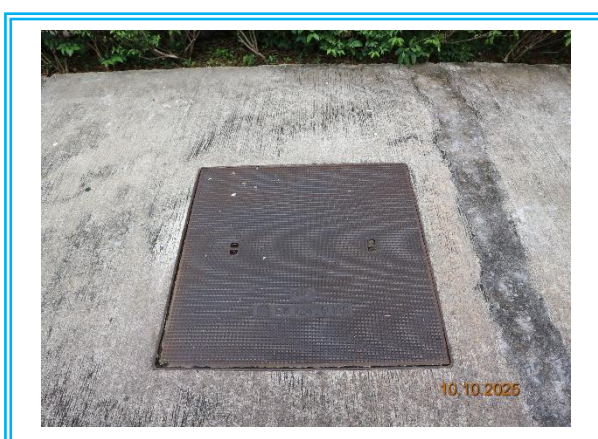
รูปที่ 2.4-4 บ่อดักน้ำ

ประกอบด้วยท่อระบายน้ำขนาดเส้นผ่านศูนย์กลาง 0.6 เมตร ความลาดเอียง 1:200 โดยบ่อดักน้ำระบายตลอดแนวท่อระบายน้ำ ซึ่งทำหน้าที่ในการระบายน้ำหลากภายในพื้นที่โครงการเข้าสู่บ่อดักน้ำ เพื่อควบคุมอัตราการระบายน้ำก่อนที่จะระบายออกสู่ภายนอกโครงการ โดยโครงการจะมีบ่อดักน้ำจำนวน 1 บ่อ แสดงดังรูปที่ 2.4-4 ขนาดกว้าง 3.1 เมตร ยาว 5.6 เมตร ความลึกประสิทธิภาพ 2.5 เมตร ความจุประสิทธิภาพประมาณ 50 ลูกบาศก์เมตร ฝังอยู่ใต้ดินบริเวณทางวิ่งของโครงการ โดยจะติดตั้งเครื่องสูบน้ำไว้จำนวน 2 เครื่อง (ใช้งานจริง 1 เครื่อง สำรอง 1 เครื่อง) อัตราการสูบน้ำเครื่องละ 1.08 ลูกบาศก์เมตรต่อนาที (0.018 ลูกบาศก์เมตร/วินาที) เพื่อสูบน้ำไปยังบ่อดักสุดท้ายพร้อมตะแกรงดักขยะและไหลเข้าสู่ท่อระบายน้ำริมถนนซอยสุขุมวิท 31 ด้านหน้าโครงการต่อไป

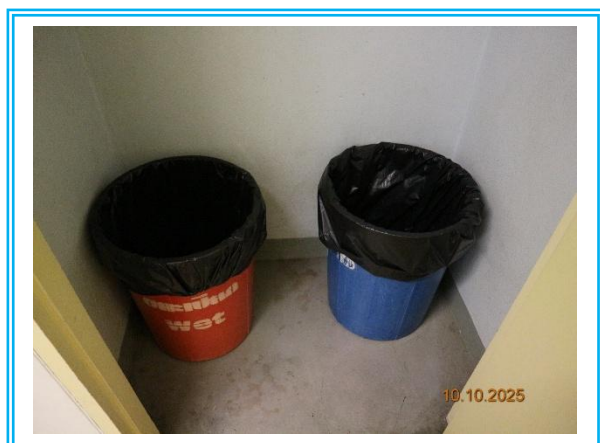
รูปที่ 2.5-1 ถังขยะภายในห้องพักในแต่ละชั้น

โครงการจะจัดเตรียมถังขยะ วางไว้ในแต่ละชั้นของอาคาร **แสดงดังรูปที่ 2.5-1** ทั้งนี้ทางโครงการจะจัดให้มีพนักงานทำความสะอาดเก็บขยะทุกวัน โดยจะแยกขยะเปียกและขยะแห้งใส่ถุงดำและมัดปากถุงให้แน่น **แสดงดังรูปที่ 2.5-2** และมีการติดฉลากบอกประเภทของขยะนั้นๆ จากนั้นให้พนักงานนำขยะจากชั้นต่างๆ ไปรวมไว้ที่ห้องพักขยะรวม โดยใช้บันได 2 (ด้านทิศตะวันออกของอาคาร) ขึ้น-ลง เป็นเส้นทางในการขนขยะ ซึ่งจะไม่ทำให้เกิดการกีดขวางทางเดินของผู้พักอาศัย โดยจะให้พนักงานปฏิบัติงานในช่วงเวลา 10.00-12.00 น. ซึ่งเป็นเวลาที่ผู้พักอาศัยออกไปปฏิบัติงาน

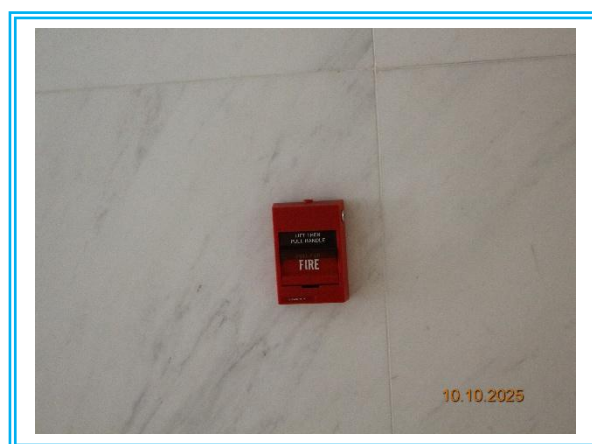
รูปที่ 2.7-6 อุปกรณ์แจ้งเตือนภัยโดยใช้มือดึง

เครื่องแจ้งเหตุ โดยใช้มือดึง สำหรับส่งสัญญาณเตือนภัย จะติดตั้งอยู่บริเวณเดียวกันกับ Alarm Bell ซึ่งมีจำนวนทั้งสิ้น 71

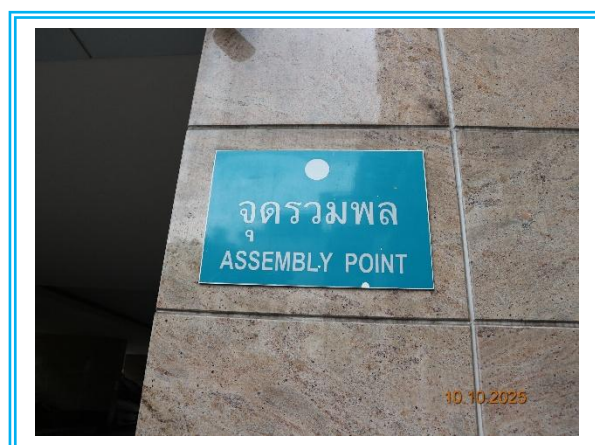
รูปที่ 2.8-3 จุดรวมพล (ด้านทิศตะวันออก)

การกำหนดจุดรวมพล ในการซ้อมการอพยพหนีไฟ จะมีการกำหนดจุดรวมพลเบื้องต้นภายในโครงการเพื่อเป็นจุดที่จะตรวจเช็คจำนวนคน ว่ามีผู้ใดติดอยู่ในห้องพักหรือไม่ เพื่อจะได้สั่งการให้ทีมดับเพลิง หรือทีมค้นหา หรือแจ้งเจ้าหน้าที่ดับเพลิงช่วยค้นหาผู้สูญหายได้ทันทั่วทั้งที่ ซึ่งโครงการกำหนดให้พื้นที่ว่างบริเวณทิศตะวันออกเป็นจุดรวมพลเบื้องต้น **แสดงดังรูปที่ 2.8-3** จากนั้นเมื่อเช็คจำนวนคนเรียบร้อยแล้วทีมให้ความช่วยเหลือจะพาผู้พักอาศัยไปยังภายนอกโครงการต่อไป

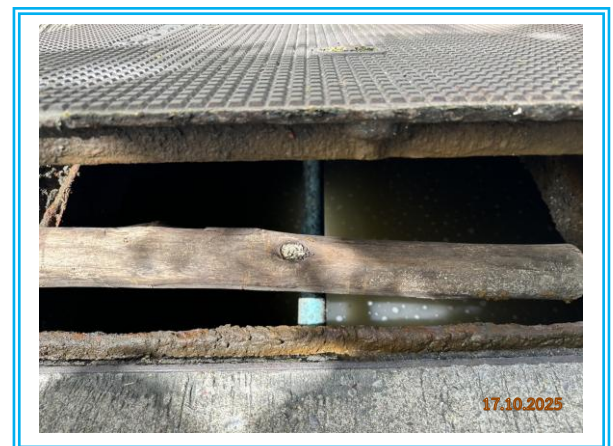
รูปที่ 3.1-20 บ่อพักไม่มีการสะสมของตะกอนดิน

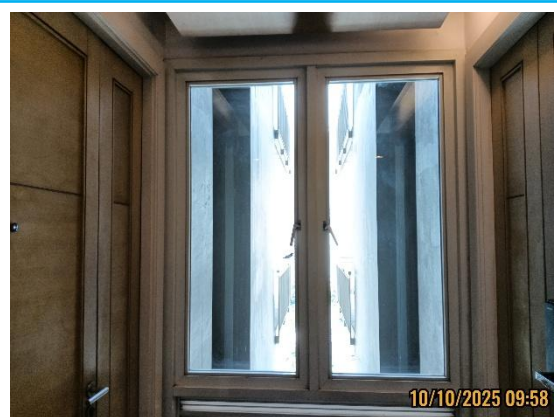
รูปที่ 3.1-56 ช่องเปิดอาคารไม่มีสิ่งกีดขวาง
