## บทที่ 2

### ผลการดำเนินการตามมาตรการป้องกันและ แก้ไขผลกระทบสิ่งแวดล้อม

#### 2.1 การปฏิบัติตามมาตรการป้องกันและแก้ไขผลกระทบสิ่งแวดล้อม

ตารางที่ 2.2-1 มาตรการป้องกันและแก้ไขผลกระทบสิ่งแวดล้อม (ระยะดำเนินการ) โครงการสำนักงานใหญ่ บริษัท เจียไต่ จำกัด

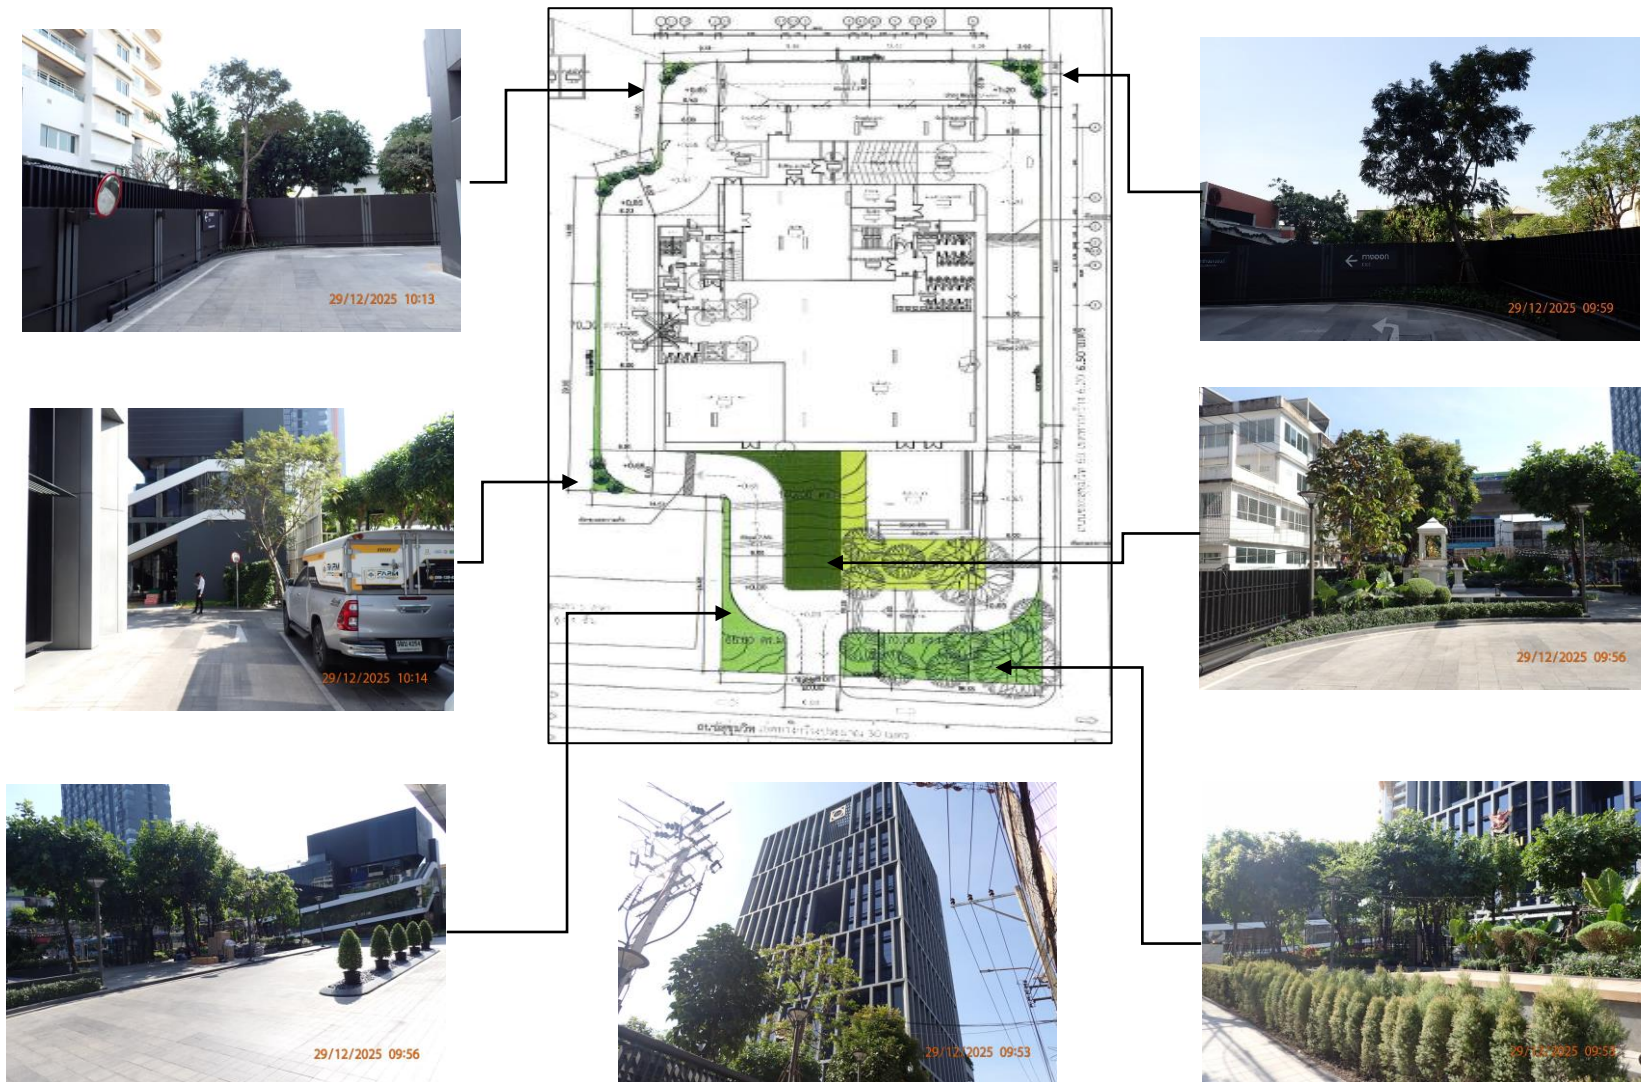
ภาพที่ 2.2-1 แนวเขตรั้ว และพื้นที่สีเขียวรอบโครงการ

| องค์ประกอบทางสิ่งแวดล้อม | มาตรการป้องกันและแก้ไขผลกระทบสิ่งแวดล้อม | รายละเอียดการปฏิบัติตามมาตรการฯ<br>"✓" = ปฏิบัติ "✗" = ไม่ได้ปฏิบัติ "○" = ปฏิบัติไม่ได้<br>"⊙" = ปฏิบัติได้แต่ไม่มีประสิทธิภาพ ● = ยังไม่ถึงเวลาปฏิบัติ | | เอกสารอ้างอิง<br>ปัญหา/อุปสรรค |
|---|---|---|---|---|
| 1.1 ลักษณะภูมิประเทศ | 1. จัดให้มีรั้วรอบพื้นที่โครงการเพื่อกันขอบเขตพื้นที่อย่างชัดเจน และป้องกันการพังทลายของของดินสู่พื้นที่ข้างเคียง | ✓ | - โครงการได้จัดทำรั้วโดยรอบแนวเขตที่ดิน เพื่อกันขอบเขตพื้นที่โครงการกับพื้นที่ข้างเคียงอย่างเป็นสัดส่วน | ภาพที่ 2.2-1-2.2-2<br>แนวเขตรั้วและพื้นที่สีเขียวรอบโครงการ |

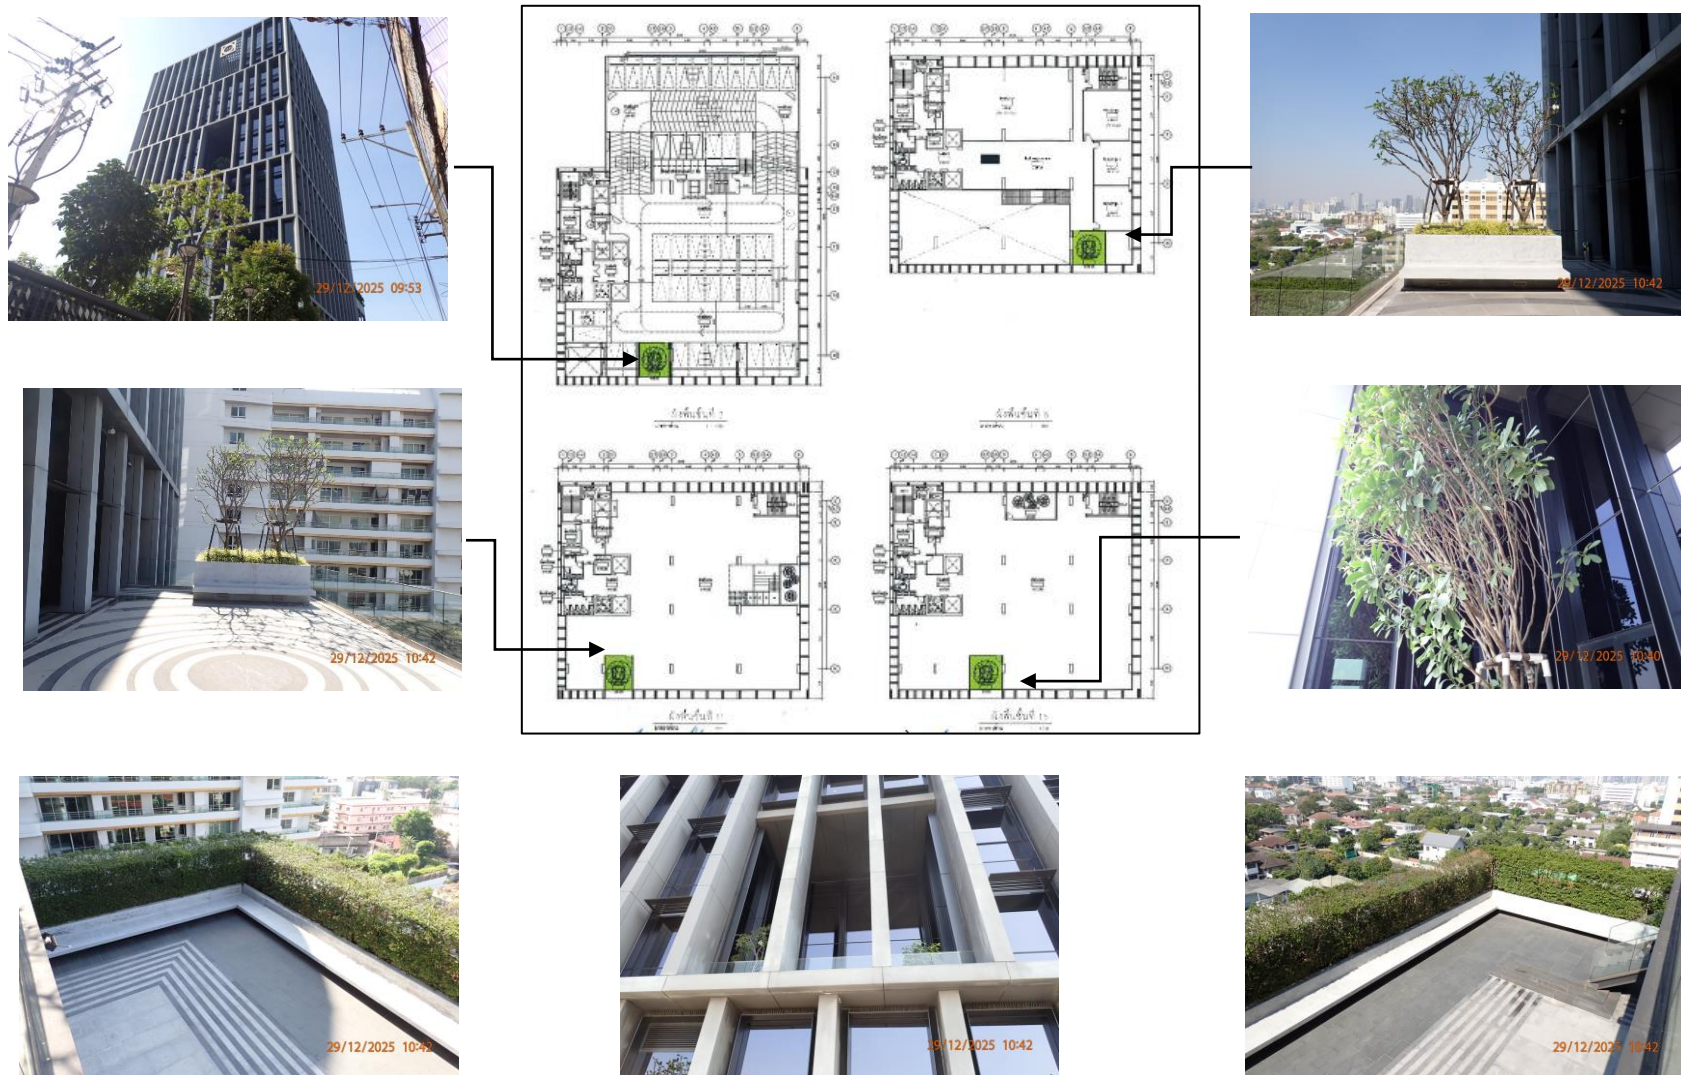
ภาพที่ 2.2-2 พื้นที่สีเขียวปลูกไม้ยืนต้น และบริเวณระเบียงพื้นที่สำนักงานชั้น2,4,7,8, และชั้น11

| องค์ประกอบทางสิ่งแวดล้อม | มาตรการป้องกันและแก้ไขผลกระทบสิ่งแวดล้อม | รายละเอียดการปฏิบัติตามมาตรการฯ<br>"✓" = ปฏิบัติ "✗" = ไม่ได้ปฏิบัติ "○" = ปฏิบัติไม่ได้<br>"⊙" = ปฏิบัติได้แต่ไม่มีประสิทธิภาพ ● = ยังไม่ถึงเวลาปฏิบัติ | | เอกสารอ้างอิง<br>ปัญหา/อุปสรรค |
|---|---|---|---|---|
| | 3. จัดให้มีพื้นที่สีเขียวภายในพื้นที่โครงการเพื่อให้ต้นไม้ดังกล่าวช่วยดูดซับมลพิษจากที่จอดรถโครงการ | ✓ | - โครงการจัดให้มีการปลูกไม้ยืนต้นไม้พุ่ม และหญ้าคลุมดิน บริเวณพื้นที่สีเขียวชั้น1 และชั้น7 ตามที่เสนอในรายงานฯเพื่อลดมลพิษทางอากาศที่เกิดจากรถยนต์และความร้อนเข้าสู่ตัวอาคารในช่วงกลางวันและช่วยดูดซับมลพิษจากที่จอดรถโครงการ | ภาพที่ 2.2-1-2.2-2<br>แนวเขตรั้วและพื้นที่สีเขียวรอบโครงการ |

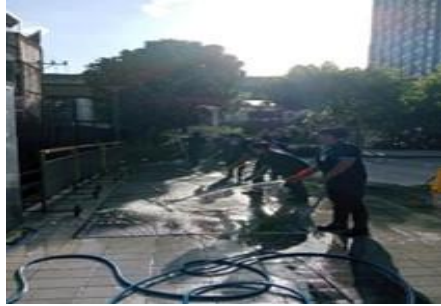
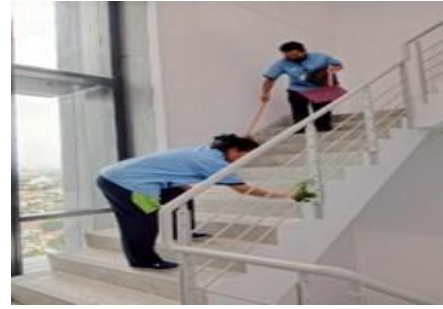
ภาพที่ 2.2-3 แม่บ้านฉีดล้างทำความสะอาดพื้นถนนรอบโครงการ และอาคารลานจอดรถ

| องค์ประกอบทางสิ่งแวดล้อม | มาตรการป้องกันและแก้ไขผลกระทบสิ่งแวดล้อม | รายละเอียดการปฏิบัติตามมาตรการฯ<br>"✓" = ปฏิบัติ "✗" = ไม่ได้ปฏิบัติ "○" = ปฏิบัติไม่ได้<br>"⊙" = ปฏิบัติได้แต่ไม่มีประสิทธิภาพ ● = ยังไม่ถึงเวลาปฏิบัติ | | เอกสารอ้างอิง<br>ปัญหา/อุปสรรค |
|---|---|---|---|---|
| | 2. ดูแลรักษาความสะอาดถนนภายในโครงการโดยฉีดล้างถนนเป็นประจำสม่ำเสมอ | ✓ | - โครงการได้ว่าจ้างให้ บริษัท คลีนนิ่ง เซอร์วิส โซลูชั่น จำกัด ซึ่งเป็นบริษัทผู้ให้บริการทำความสะอาดโดยตรงทำหน้าที่ในการดูแลความสะอาดและความเป็นระเบียบเรียบร้อยบริเวณถนนและทางสัญจรภายในพื้นที่โครงการโดยขอบเขตงานดังกล่าวถูกระบุในสัญญาว่าจ้างเป็นที่เรียบร้อยแล้ว | ภาพที่ 2.2-3<br>ฉีดล้างทำความสะอาดพื้นผิวถนน |

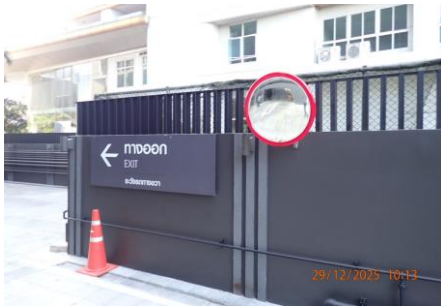
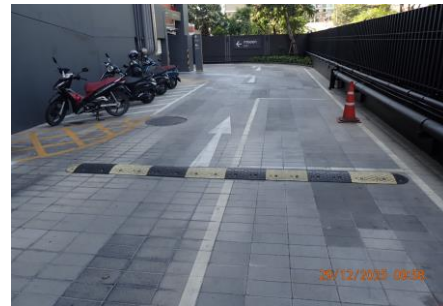
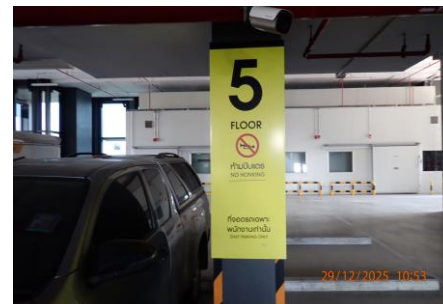
ภาพที่ 2.2-4 ป้ายจำกัดความเร็วและสัญญาณ และห้ามติดเครื่องยนต์ทิ้งไว้

| องค์ประกอบทางสิ่งแวดล้อม | มาตรการป้องกันและแก้ไขผลกระทบสิ่งแวดล้อม | รายละเอียดการปฏิบัติตามมาตรการฯ<br>"✓" = ปฏิบัติ "✗" = ไม่ได้ปฏิบัติ "○" = ปฏิบัติไม่ได้<br>"⊙" = ปฏิบัติได้แต่ไม่มีประสิทธิภาพ ● = ยังไม่ถึงเวลาปฏิบัติ | | เอกสารอ้างอิง<br>ปัญหา/อุปสรรค |
|---|---|---|---|---|
| 1.2 คุณภาพอากาศ<br>1) ฝุ่นละออง | 1. ควบคุมความเร็วของรถภายในโครงการป้ายจำกัดความเร็วลูกระนาดชะลอความเร็วเพื่อไม่ให้เกิดการฟุ้งกระจายของฝุ่นบนผิวถนนโดยโครงการจัดให้มีลูกระนาดชะลอความเร็ว (Speed Bump) ขนาดความสูง 0.05 เมตรความยาว 3.5.เมตร จำนวน 1 จุด เพื่อช่วยลดความเร็วของรถและลดเสี่ยงจากการเล่นของรถยนต์ | ✓ | - ปัจจุบันโครงการได้จัดทำป้ายเตือนจำกัดความเร็ว และการสัญจรภายในพื้นที่โครงการถูกควบคุมด้วยสัญญาณลดความเร็วจำนวน3 จุด ประกอบกับทางสัญจรภายในโครงการ | ภาพที่ 2.2-4<br>ป้ายจำกัดความเร็วและห้ามติดเครื่องยนต์ทิ้งไว้ |

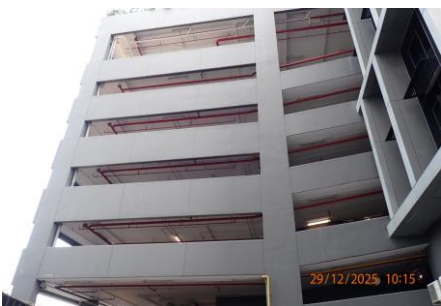
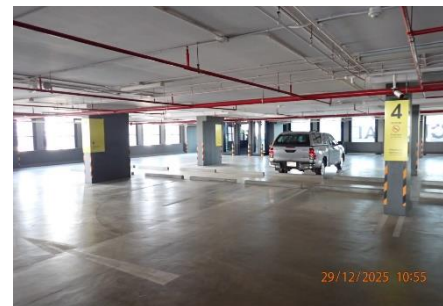
ภาพที่ 2.2-5 พื้นที่ช่องเปิดโล่งอาคารจอดรถ

| องค์ประกอบทางสิ่งแวดล้อม | มาตรการป้องกันและแก้ไขผลกระทบสิ่งแวดล้อม | รายละเอียดการปฏิบัติตามมาตรการฯ<br>"✓" = ปฏิบัติ "✗" = ไม่ได้ปฏิบัติ "○" = ปฏิบัติไม่ได้<br>"◎" = ปฏิบัติได้แต่ไม่มีประสิทธิภาพ ● = ยังไม่ถึงเวลาปฏิบัติ | | เอกสารอ้างอิง<br>ปัญหา/อุปสรรค |
|---|---|---|---|---|
| 2) มลพิษทางอากาศ | 1. ออกแบบให้ชั้นจอดรถสามารถระบายอากาศได้อย่างสะดวกตลอดเวลา ไม่ให้เกิดการสะสมมลพิษ | ✓ | - การออกแบบอาคารจอดรถจะมีลักษณะมีช่องเปิดโล่งซึ่งจะทำให้สามารถระบายอากาศได้เป็นอย่างดี | ภาพที่ 2.2-5<br>พื้นที่ช่องเปิดโล่ง<br>อาคารจอดรถ |

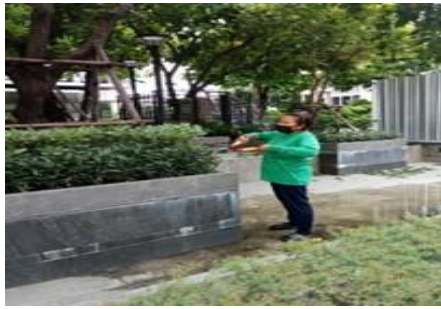
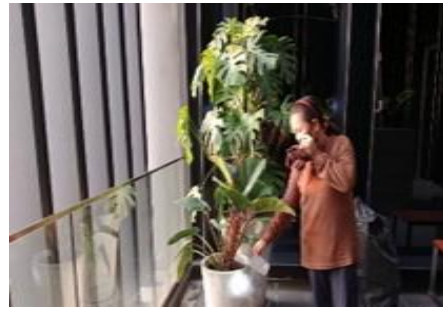
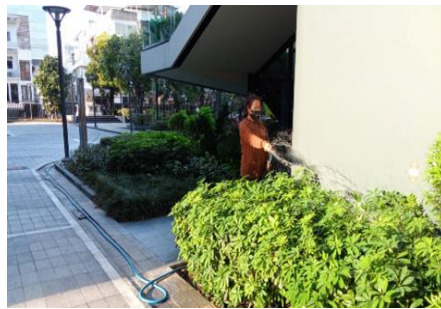
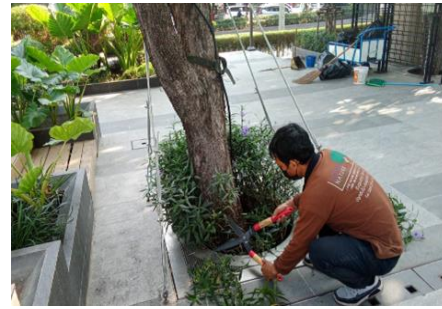
ภาพที่ 2.2-7 คนสวนดูแลตัดแต่งกิ่งไม้

| องค์ประกอบทางสิ่งแวดล้อม | มาตรการป้องกันและแก้ไขผลกระทบสิ่งแวดล้อม | รายละเอียดการปฏิบัติตามมาตรการฯ<br>"✓" = ปฏิบัติ "✗" = ไม่ได้ปฏิบัติ "○" = ปฏิบัติไม่ได้<br>"⊙" = ปฏิบัติได้แต่ไม่มีประสิทธิภาพ ● = ยังไม่ถึงเวลาปฏิบัติ | | เอกสารอ้างอิง<br>ปัญหา/อุปสรรค |
|---|---|---|---|---|
| 2) มลพิษทางอากาศ | 5. โครงการจะกำหนดให้มีมาตราในการจัดการดูแลพื้นที่สีเขียวบริเวณชั้นจอดรถให้สามารถอยู่ได้อย่างยั่งยืน <ul style="list-style-type: none"><li>- รดน้ำต้นไม้วันละ 2 ครั้ง เช้า-เย็น</li><li>- ใส่ปุ๋ย ถอนวัชพืช โดยทำเป็นประจำ</li><li>- ตัดแต่งให้มีความสวยงาม</li><li>- ปลูกลต้นไม้ชนิดเขียวทดแทนต้นไม้ที่ตาย</li><li>- จัดให้มีผู้คอยควบคุมและตรวจสอบการปฏิบัติตามมาตรการอย่างเคร่งครัด</li></ul> | ✓ | - ปัจจุบันโครงการได้จัดจ้างบริษัท สเตท แอนด์สเคป แอนด์การ์เดนนิ่ง จำกัด ในการบริหารจัดการบำรุงรักษาดูแล และซ่อมแซมต้นไม้ที่ปลูกในบริเวณที่จัดให้เป็นพื้นที่สีเขียว ซึ่งเป็นบริษัทที่ให้บริการด้านการดูแลพื้นที่สวนโดยตรงมีความรู้ ความเชี่ยวชาญรวมถึงอุปกรณ์เฉพาะด้าน โดยในสัญญาการว่าจ้างมีขอบเขตงานที่สอดคล้องต่อมาตรการอย่างมีนัยสำคัญ | ภาพที่ 2.2-7<br>คนสวนดูแล<br>ตัดแต่งกิ่งไม้ |

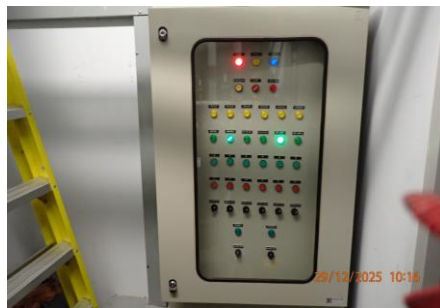
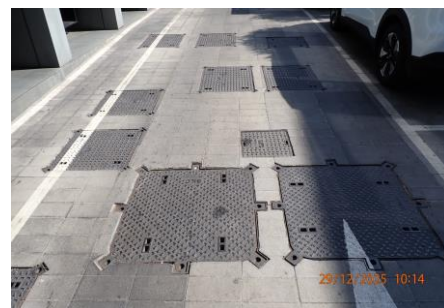
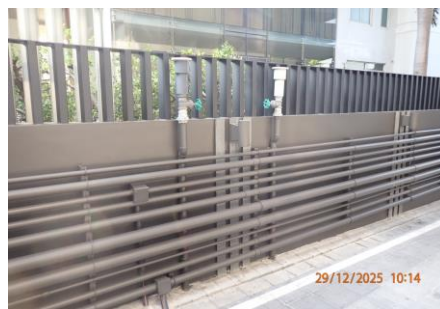
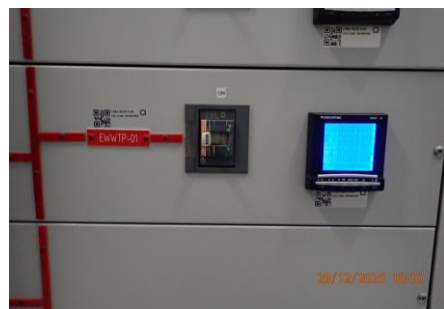
ภาพที่ 2.2-8 ระบบบำบัดน้ำเสีย และมีเตอรีไฟฟ้าระบบน้ำเสีย

| องค์ประกอบทางสิ่งแวดล้อม | มาตรการป้องกันและแก้ไขผลกระทบสิ่งแวดล้อม | รายละเอียดการปฏิบัติตามมาตรการฯ<br>"✓" = ปฏิบัติ "✗" = ไม่ได้ปฏิบัติ "○" = ปฏิบัติไม่ได้<br>"⊙" = ปฏิบัติได้แต่ไม่มีประสิทธิภาพ ● = ยังไม่ถึงเวลาปฏิบัติ | | เอกสารอ้างอิง<br>ปัญหา/อุปสรรค |
|---|---|---|---|---|
| | 7. จัดให้มีระบบมิเตอร์ไฟฟ้าสำหรับระบบบำบัดน้ำเสียโดยเฉพาะแยกจากระบบไฟฟ้าอื่นๆ เพื่อให้สามารถติดตามตรวจสอบการใช้งานของระบบบำบัดน้ำเสีย และให้เกิดความมั่นใจว่าโครงการจะเดินระบบบำบัดน้ำเสียตลอดเวลาที่เปิดดำเนินโครงการ | ✓ | - ปัจจุบันทางโครงการได้มีการติดตั้งมิเตอร์ไฟฟ้าจากระบบบำบัดน้ำเสียแยกจากระบบไฟฟ้าอื่นๆแล้ว เพื่อให้สามารถติดตามตรวจสอบการใช้งานของระบบบำบัดน้ำเสียได้ แล้วมีการจดบันทึกผลการใช้พลังงานไฟฟ้าประจำทุกเดือน | ภาพที่ 2.2-8<br>มิเตอร์ไฟฟ้าของระบบบำบัดน้ำเสีย |

| องค์ประกอบทางสิ่งแวดล้อม | มาตรการป้องกันและแก้ไขผลกระทบสิ่งแวดล้อม | รายละเอียดการปฏิบัติตามมาตรการฯ<br>"✓" = ปฏิบัติ "✗" = ไม่ได้ปฏิบัติ "○" = ปฏิบัติไม่ได้<br>"◎" = ปฏิบัติได้แต่ไม่มีประสิทธิภาพ ● = ยังไม่ถึงเวลาปฏิบัติ | เอกสารอ้างอิง<br>ปัญหา/อุปสรรค |
|---|---|---|---|
| 3.2(ต่อ)<br>การบำบัดน้ำเสีย | 8. จัดให้มีระบบมิเตอร์ไฟฟ้าสำหรับระบบบำบัดน้ำเสียโดยเฉพาะแยกจากระบบไฟฟ้าอื่นๆ เพื่อให้สามารถติดตามตรวจสอบการใช้งานระบบบำบัดน้ำเสียและให้เกิดความมั่นใจว่าโครงการจะเดินระบบบำบัดน้ำเสียตลอด เวลาที่เปิดดำเนินโครงการ | ✓ - ปัจจุบันทางโครงการได้มีการติดตั้งมิเตอร์ไฟฟ้าจากระบบบำบัดน้ำเสียแยกจากระบบไฟฟ้าอื่นๆแล้ว เพื่อให้สามารถติดตามตรวจสอบการใช้งานของระบบบำบัดน้ำเสียได้ แล้วมีการจดบันทึกผลการใช้พลังงานไฟฟ้าประจำทุกเดือน | ภาพที่ 2.2-8<br>มิเตอร์ไฟฟ้าของระบบบำบัดน้ำเสีย |

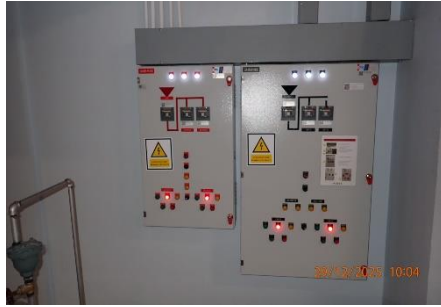
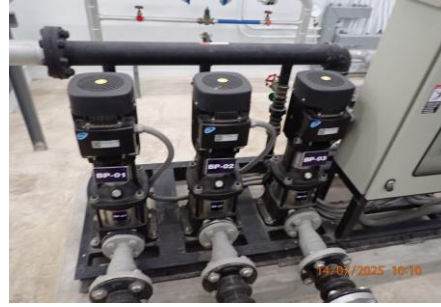
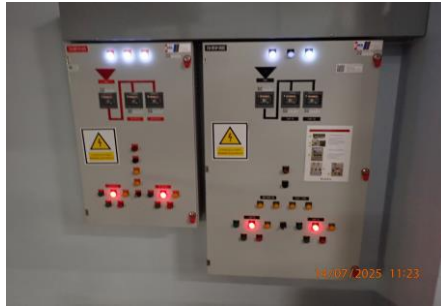
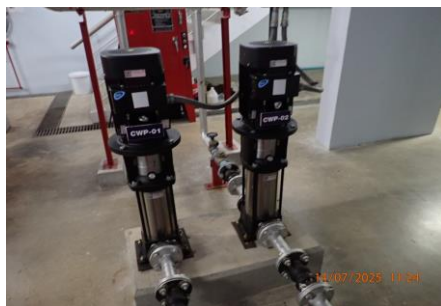
ภาพที่ 2.2-10 ระบบปั๊มน้ำประปาชั้นใต้ดินและชั้นดาดฟ้า

| องค์ประกอบทางสิ่งแวดล้อม | มาตรการป้องกันและแก้ไขผลกระทบสิ่งแวดล้อม | รายละเอียดการปฏิบัติตามมาตรการฯ<br>"✓" = ปฏิบัติ "✗" = ไม่ได้ปฏิบัติ "○" = ปฏิบัติไม่ได้<br>"◎" = ปฏิบัติได้แต่ไม่มีประสิทธิภาพ ● = ยังไม่ถึงเวลาปฏิบัติ | | เอกสารอ้างอิง<br>ปัญหา/อุปสรรค |
|---|---|---|---|---|
| 2.3 (ต่อ)<br>การใช้น้ำ | 2. จัดให้มีระบบสูบน้ำในอาคารซึ่งทำหน้าที่สูบน้ำโดยไม่ดึงน้ำเข้ามาจากท่อประปาโดยตรง และควบคุมการจ่ายน้ำด้วยระบบตั้งเวลาซึ่งกำหนด เวลาการสูบน้ำในช่วง 24.00 - 05.00 น. ซึ่งอยู่นอกช่วงเวลาที่พักอาศัยใกล้เคียงมีการใช้น้ำมาก | ✓ | - ปัจจุบันระบบน้ำใช้ในพื้นที่โครงการโดยจะทำการสูบน้ำจากถังเก็บน้ำใต้ดินไปยังถังเก็บน้ำชั้นดาดฟ้าของโครงการ และแจกจ่ายไปยังพื้นที่ส่วนต่างๆ ของโครงการโดยไม่สูบน้ำจากท่อประปาโดยตรง ทั้งนี้การสูบน้ำไปยังถังเก็บน้ำชั้นดาดฟ้าของโครงการไม่ได้ถูกกำหนดด้วยช่วงเวลาแต่อย่างใด แต่ใช้ลูกออยอัตโนมัติเนื่องจากมีความเหมาะสมกับสถานการณ์ปัจจุบันมากกว่า ทั้งนี้ตั้งแต่เปิดดำเนินการโครงการยังมิได้รับการร้องเรียนเรื่องระบบการจ่ายน้ำประปาภายในโครงการจากผู้พักอาศัยแต่อย่างใด | ภาพที่ 2.10<br>ระบบปั๊มสูบน้ำ<br>ประปา |

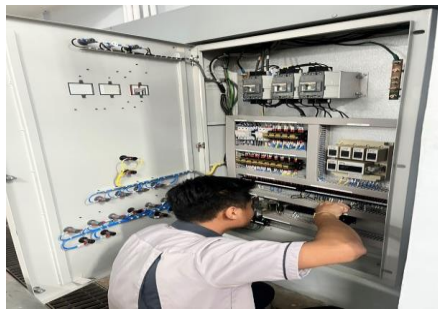
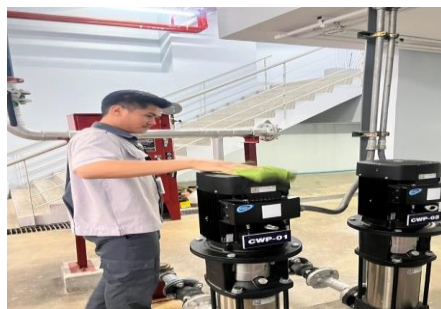
ภาพที่ 2.2-11 ตรวจสอบและบำรุงรักษาปั๊มน้ำประปา

| องค์ประกอบทางสิ่งแวดล้อม | มาตรการป้องกันและแก้ไขผลกระทบสิ่งแวดล้อม | รายละเอียดการปฏิบัติตามมาตรการฯ<br>"✓" = ปฏิบัติ "✗" = ไม่ได้ปฏิบัติ "○" = ปฏิบัติไม่ได้<br>"◎" = ปฏิบัติได้แต่ไม่มีประสิทธิภาพ ● = ยังไม่ถึงเวลาปฏิบัติ | | เอกสารอ้างอิง<br>ปัญหา/อุปสรรค |
|---|---|---|---|---|
| 2.3 (ต่อ)<br>การใช้น้ำ | 6. จัดให้มีช่างซ่อมบำรุงซึ่งทำหน้าที่ตรวจสอบรอยรั่วของอุปกรณ์ที่ใช้อย่างสม่ำเสมอเป็นประจำทุกเดือน หากพบการรั่วซึมให้รีบซ่อมแซมทันที | ✓ | - โครงการมอบหมายให้เจ้าหน้าที่ช่างอาคารตรวจสอบรอยรั่วของอุปกรณ์ที่ใช้ อย่างสม่ำเสมอเป็นประจำทุกเดือน หากพบการรั่วซึมให้รีบซ่อมแซมทันที | ภาพที่ 2.2-11<br>ตรวจสอบและบำรุง<br>รักษาลำดับสูบน้ำประปา |

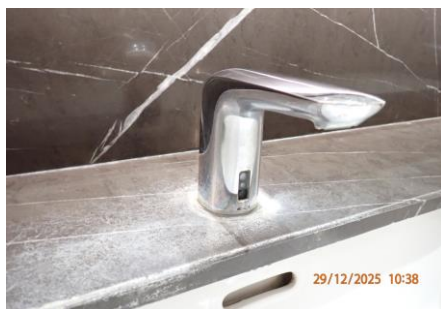
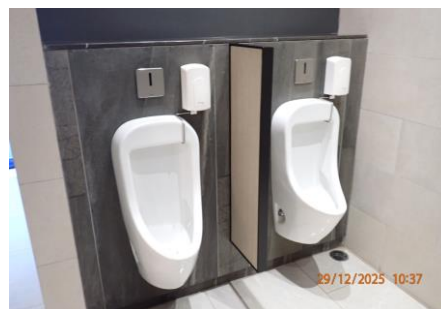
ภาพที่ 2.2.12 เลือกใช้สุขภัณฑ์ประหยัดน้ำ

| องค์ประกอบทางสิ่งแวดล้อม | มาตรการป้องกันและแก้ไขผลกระทบสิ่งแวดล้อม | รายละเอียดการปฏิบัติตามมาตรการฯ<br>"✓" = ปฏิบัติ "✗" = ไม่ได้ปฏิบัติ "○" = ปฏิบัติไม่ได้<br>"◎" = ปฏิบัติได้แต่ไม่มีประสิทธิภาพ ● = ยังไม่ถึงเวลาปฏิบัติ | | เอกสารอ้างอิง<br>ปัญหา/อุปสรรค |
|---|---|---|---|---|
| | ออกแบบโดยเลือกใช้สุขภัณฑ์ที่ประหยัดน้ำ หรืออุปกรณ์ที่มีประสิทธิภาพสูงทั้งก๊อกประหยัดน้ำชักโครก และหัวฉีดประหยัดน้ำ | ✓ | - โครงการได้เลือกใช้สุขภัณฑ์ และอุปกรณ์ที่ประหยัดน้ำเป็นเกณฑ์ในการเลือกเพื่อนำมาติดตั้งหรือปรับเปลี่ยนหากเกิดการชำรุดยังพื้นที่ห้องพักของผู้พักอาศัยและพื้นที่ส่วนกลางของโครงการ | เอกสารตรวจเช็ค<br>ภาพที่ 2.2.12<br>เลือกใช้สุขภัณฑ์<br>ประหยัดน้ำ |

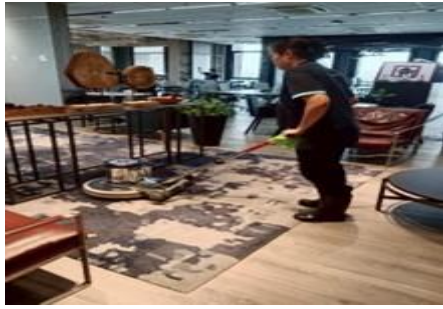
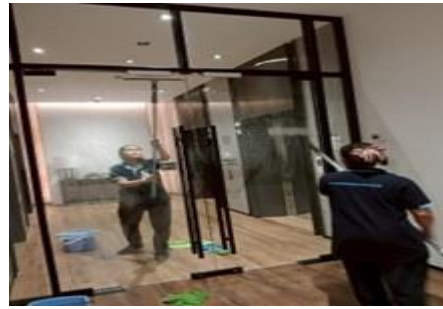
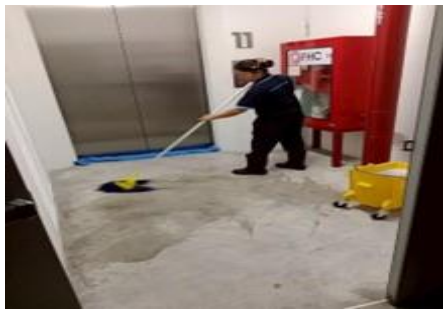
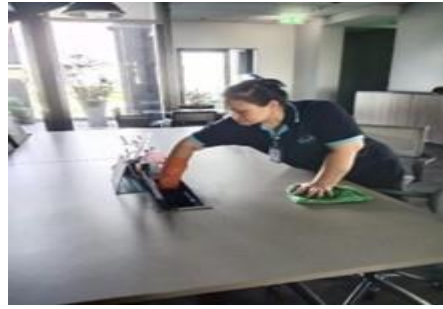
ภาพที่ 2.2-13 แม่บ้านใช้ภาชนะรองน้ำก่อนใช้ทำความสะอาด

| องค์ประกอบทางสิ่งแวดล้อม | มาตรการป้องกันและแก้ไขผลกระทบสิ่งแวดล้อม | รายละเอียดการปฏิบัติตามมาตรการฯ<br>"✓" = ปฏิบัติ "✗" = ไม่ได้ปฏิบัติ "○" = ปฏิบัติไม่ได้<br>"◎" = ปฏิบัติได้แต่ไม่มีประสิทธิภาพ ● = ยังไม่ถึงเวลาปฏิบัติ | | เอกสารอ้างอิง<br>ปัญหา/อุปสรรค |
|---|---|---|---|---|
| | 5. กำหนดให้พนักงานใช้ภาชนะรองน้ำและซักล้างอุปกรณ์ในภาชนะก่อนที่จะนำไปเช็ดถู ซึ่งจะใช้น้ำน้อยกว่าการใช้น้ำสายล้างทำความสะอาดโดยตรง | ✓ | - โครงการกำหนดให้พนักงานทำความสะอาดของโครงการใช้ภาชนะรองน้ำเพื่อใช้ในการรองน้ำและซักล้างอุปกรณ์ก่อนที่จะนำไปเช็ดทำความสะอาดพื้นที่ต่างๆของโครงการ | ภาพที่ 2.2-13<br>แม่บ้านใช้ภาชนะรอง<br>น้ำก่อนใช้ทำความสะอาด |

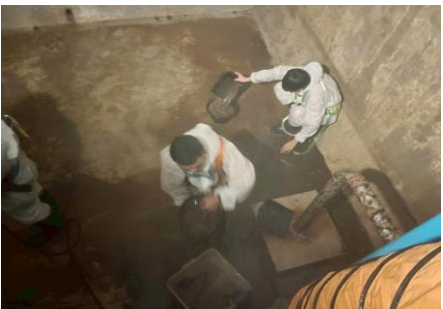
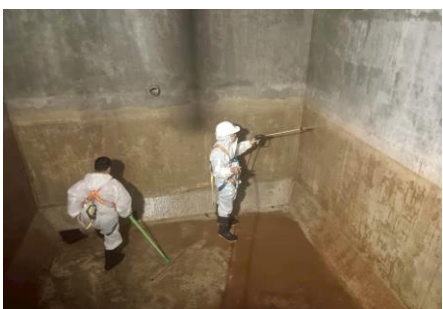
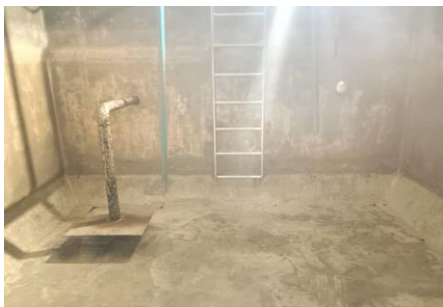
ภาพที่ 2.2-14 ล้างทำความสะอาดถึงเก็บน้ำสำรองชั้นใต้ดิน และชั้นดาดฟ้า

| องค์ประกอบทางสิ่งแวดล้อม | มาตรการป้องกันและแก้ไขผลกระทบสิ่งแวดล้อม | รายละเอียดการปฏิบัติตามมาตรการฯ<br>"✓" = ปฏิบัติ "✗" = ไม่ได้ปฏิบัติ "○" = ปฏิบัติไม่ได้<br>"◎" = ปฏิบัติได้แต่ไม่มีประสิทธิภาพ ● = ยังไม่ถึงเวลาปฏิบัติ | | เอกสารอ้างอิง<br>ปัญหา/อุปสรรค |
|---|---|---|---|---|
| | 10. กำหนดให้มีการทำความสะอาดถังเก็บน้ำแต่ละถังเพื่อล้างตะกอนสนิมและคราบสกปรกที่เกาะตามผนังหรือซอกมุมของถังสำรองน้ำโดยในการทำความสะอาดถังเก็บน้ำของโครงการจะทำการกวาดตะกอนขัดสนิมหรือคราบที่เกาะตามผนังหรือซอกมุมของถังน้ำที่ไม่มีการหมุนเวียน โดยใช้แปรงขัดไม้น้ำยาล้างที่มีสารเคมีซึ่งอาจตกค้าง ทั้งนี้ ในการทำความสะอาดถังเก็บน้ำของโครงการจะปิดล้างทำความสะอาดที่ถังถังและกำหนดให้ล้างถังเก็บน้ำในช่วงวันหยุดเสาร์-อาทิตย์ ช่วงเวลาปรับได้ตามความเหมาะสม เพื่อหลีกเลี่ยงไม่ให้เกิดผลกระทบต่อการใช้งานของพนักงานโดยมีความถี่ในการทำความสะอาดปีละ 1 ครั้ง เพื่อสุขภาพอนามัยที่ดีของพนักงาน | ✓ | - ปัจจุบันโครงการได้ดำเนินการล้างทำความสะอาดถังเก็บน้ำสำรองชั้นใต้ดินและ ชั้นดาดฟ้าเพื่อล้างตะกอนคราบและคราบสกปรกโดยในการทำความสะอาดถังเก็บน้ำซึ่งทางโครงการมีความถี่ในการทำความสะอาดปีละ 1 ครั้ง เพื่อสุขภาพอนามัยที่ดีของพนักงานโดยทำล้างครั้งล่าสุดวันที่ 22-23 พฤศจิกายน 2568 | ภาพที่ 2.2.-14<br>ล้างทำความสะอาด<br>ถังเก็บน้ำสำรองชั้น<br>ใต้ดินและชั้นดาดฟ้า |

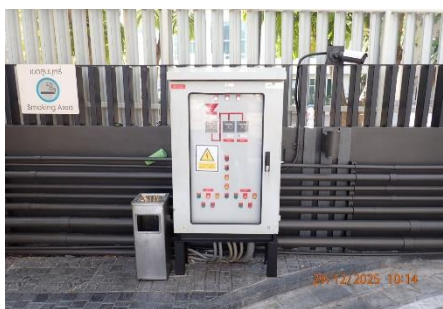
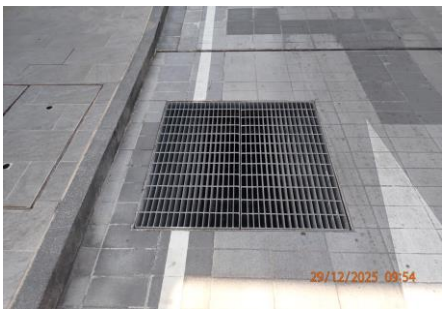
ภาพที่ 2.2-15 ระบบปั๊มป้องกันน้ำและตะแกรงท่อระบายน้ำออกนอกโครงการ

| องค์ประกอบทางสิ่งแวดล้อม | มาตรการป้องกันและแก้ไขผลกระทบสิ่งแวดล้อม | รายละเอียดการปฏิบัติตามมาตรการฯ<br>"✓" = ปฏิบัติ "✗" = ไม่ได้ปฏิบัติ "○" = ปฏิบัติไม่ได้<br>"◎" = ปฏิบัติได้แต่ไม่มีประสิทธิภาพ ● = ยังไม่ถึงเวลาปฏิบัติ | | เอกสารอ้างอิง<br>ปัญหา/อุปสรรค |
|---|---|---|---|---|
| 3.2 การระบายน้ำ | 1. โครงการจะควบคุมอัตราการระบายน้ำก่อนที่จะระบายออกสู่ภายนอกโครงการไม่ให้เกิดอัตราการระบายน้ำสูงสุดก่อนพัฒนาโครงการ คือ ลูกบาศก์เมตร/วินาที (ระบายน้ำออกตลอดเวลา) โดยติดตั้งเครื่อง 071.0 เครื่อง (ใช้งาน 2 สูบน้ำในบ่อบำบัดน้ำสุดท้าย พร้อมตะแกรงดักขยะ จำนวน ลูกบาศก์ 240 เครื่อง) แต่ละเครื่องมีอัตราสูบ 1 เครื่อง ส่อง 1 จริกเมตร/ชั่วโมง (ลูกบาศก์เมตร/วินาที) เพื่อระบายน้ำออกนอกโครงการใน 067.0 อัตราการระบายไม่เกินก่อนการพัฒนาโครงการ | ✓ | - โครงการได้จัดให้มีระบบระบายน้ำภายในพื้นที่โครงการ 2 ลักษณะ คือการ<br>หนองน้ำในระบบเส้นท่อระบายน้ำ และบ่อบำบัดน้ำ ทั้งนี้ โครงการมีการควบคุมการทำงานของระบบระบายน้ำและหนองน้ำแบบอัตโนมัติ พร้อมทั้งจัดให้มีการบำรุงรักษาอย่างต่อเนื่องโดยการควบคุมอัตราการระบายน้ำออกจากโครงการมิให้มีค่าเกินก่อนพัฒนาโครงการ(0.067 ลูกบาศก์เมตร/วินาที) | ภาพที่ 2.2-15<br>ตรวจสอบบ่อบำบัด<br>น้ำและ<br>ตะแกรงท่อระบายน้ำ<br>ออกนอกโครงการ |

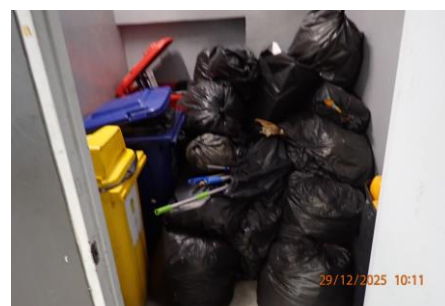
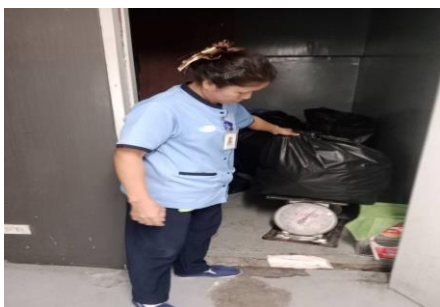
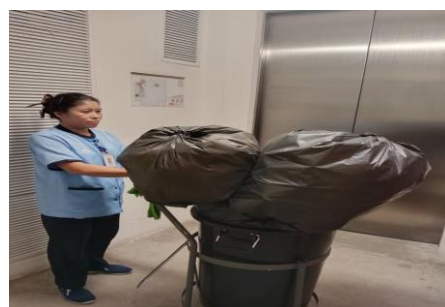
ภาพที่ 2.2-17 ห้องขยะมูลฝอยรวมและถังขยะพื้นที่ส่วนกลาง

| องค์ประกอบทางสิ่งแวดล้อม | มาตรการป้องกันและแก้ไขผลกระทบสิ่งแวดล้อม | รายละเอียดการปฏิบัติตามมาตรการฯ<br>"✓" = ปฏิบัติ "✗" = ไม่ได้ปฏิบัติ "○" = ปฏิบัติไม่ได้<br>"◎" = ปฏิบัติได้แต่ไม่มีประสิทธิภาพ ● = ยังไม่ถึงเวลาปฏิบัติ | | เอกสารอ้างอิง<br>ปัญหา/อุปสรรค |
|---|---|---|---|---|
| | 3.โครงการจะมีการประชาสัมพันธ์รณรงค์และสร้างจิตสำนึกรักษาสีสิ่งแวดล้อมโดยทำเป็นแผ่นพับ/ติดป้ายประชาสัมพันธ์ เพื่อให้ผู้มาติดต่อและพนักงานของสำนักงานภายในโครงการคัดแยกมูลฝอยแต่ละประเภทตั้งแต่ต้นทาง คือภายในห้องสำนักงาน | ✓ | - ปัจจุบันงานทำความสะอาดภายในพื้นที่โครงการทั้งหมดรวมไปถึงงานเก็บขนมูลฝอยอยู่ภายใต้การควบคุมของบริษัท คลีนนิ่ง เซอร์วิส โซลูชั่น จำกัด ซึ่งเป็นบริษัทผู้ให้บริการทำความสะอาดโดยตรง ทั้งนี้พนักงานของบริษัทดังกล่าวจะได้รับการอบรมด้านการจัดการขยะเป็นอย่างดีสามารถปฏิบัติได้สอดคล้องต่อมาตรการ | ภาพที่ 2.2-17<br>ห้องขยะมูลฝอยรวมโครงการ |

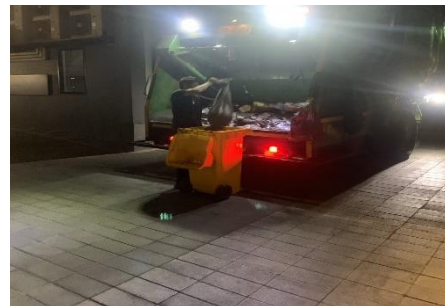
ภาพที่ 2.2-18 สำนักงานเขตเข้าเก็บขยะ

| องค์ประกอบทางสิ่งแวดล้อม | มาตรการป้องกันและแก้ไขผลกระทบสิ่งแวดล้อม | รายละเอียดการปฏิบัติตามมาตรการฯ<br>"✓" = ปฏิบัติ "✗" = ไม่ได้ปฏิบัติ "○" = ปฏิบัติไม่ได้<br>"◎" = ปฏิบัติได้แต่ไม่มีประสิทธิภาพ ● = ยังไม่ถึงเวลาปฏิบัติ | | เอกสารอ้างอิง<br>ปัญหา/อุปสรรค |
|---|---|---|---|---|
| 3.4 (ต่อ) การจัดการมูลฝอย | <p>7. กำจัดพนักงานทำความสะอาดขนย้ายมูลฝอยมาทิ้งถัง เพื่อป้องกันกรณีถูกตำภายในถังฉีกขาดและมีน้ำชะมูลฝอยรั่วไหลลงพื้น</p> <p>8. โครงการจัดให้มีห้องพักมูลฝอยรวมตั้งอยู่ภายในอาคารบริเวณชั้นที่ 1 ด้านทิศตะวันตกใกล้กับที่จอดรถรับ-ส่งของ โดยแบ่งเป็น ห้องพักมูลฝอยแห้ง ห้องพักมูลฝอยเปียก ห้องพักมูลฝอยรีไซเคิล และห้องพักมูลฝอยอันตราย แยกกันอย่างชัดเจน ซึ่งมีรายละเอียดดังนี้</p> <p>1) ห้องพักมูลฝอยเปียกมีขนาดพื้นที่ 3.3 ตารางเมตร ความจุ 4.95 ลูกบาศก์เมตร (คิดความสูงมูลฝอย 1.5 เมตร) สามารถรองรับมูลฝอยเปียกปริมาณ 1.426 ลูกบาศก์เมตร/วัน ได้อย่างเพียงพอ 3.5 เท่า โดยภายในจะตั้งถังรองรับมูลฝอยขนาด 240 ลิตร จำนวน 5 ถัง เพื่อรองรับมูลฝอยอีกชั้นหนึ่ง ป้องกันการกระจายกระจายของมูลฝอย</p> <p>2) ห้องพักมูลฝอยแห้ง มีขนาดพื้นที่ 2 ตารางเมตร ความจุ 3 ลูกบาศก์เมตร ซึ่งสามารถรองรับมูลฝอยทั่วไปปริมาณ 0.093 ลูกบาศก์เมตร/วัน ได้อย่างเพียงพอ 32 เท่า</p> <p>3) ห้องพักมูลฝอยรีไซเคิลมีขนาดพื้นที่ 3.3 ตารางเมตร ความจุ 4.95 ลูกบาศก์ เมตรซึ่งสามารถรองรับมูลฝอยรีไซเคิล ปริมาณ 1.302 ลูกบาศก์ เมตร/วัน ได้อย่างเพียงพอ 3.8 เท่า</p> <p>4) ห้องพักมูลฝอยอันตราย มีขนาดพื้นที่ 2 ตารางเมตร ความจุ 3 ลูกบาศก์ เมตร ซึ่งสามารถรองรับมูลฝอยอันตรายปริมาณ 0.279 ลูกบาศก์เมตร/วัน ได้อย่างเพียงพอ 10.7 เท่า</p> | ✓ | <p>- ปัจจุบันโครงการมีการติดตั้งห้องพักมูลฝอยแห้ง ห้องพักมูลฝอยเปียก ห้องพักมูลฝอยรีไซเคิล และห้องพักมูลฝอยอันตรายแยกกันอย่างชัดเจน บริเวณด้าน หน้าห้องพักมูลฝอยแห้ง ทั้งนี้หากพนักงานจะทำการคัดแยกขยะอันตรายออกจากมูลฝอยที่รวบรวมมาในแต่ละวัน (พร้อมกับการคัดแยกมูลฝอยรีไซเคิล) แล้วเก็บรวบรวมไว้เพื่อให้รถเก็บขนของสำนักงานเขตพระโขนงนำไปกำจัดต่อไป</p> | ภาพที่ 2.18<br>รถสำนักงานเขต<br>เข้าเก็บขยะ |
