## บทที่ 1 บทนำ

บริษัท กรีน เอิร์ธ คอนซัลแตนท์ จำกัด ได้จัดทำรายงานผลการปฏิบัติตามมาตรการป้องกันและแก้ไขผลกระทบสิ่งแวดล้อม และมาตรการติดตามตรวจสอบคุณภาพสิ่งแวดล้อม (ระยะดำเนินการ) โครงการโรงแรมนครพิงค์ ของบริษัท โรงแรมนครพิงค์ จำกัด ประจำปีงบประมาณ-ธันวาคม 2568 เป็นการจัดทำรายงานครั้งที่ 2 ของปี พ.ศ. 2568 ตามหนังสือสำนักงานนโยบายและแผนทรัพยากรธรรมชาติและสิ่งแวดล้อม ที่ ทส 1009/4873 ลงวันที่ 28 พฤษภาคม 2550 เรื่อง รายงานการวิเคราะห์ผลกระทบสิ่งแวดล้อมโครงการโรงแรมนครพิงค์ (แสดงไว้ในภาคผนวกที่ 1)

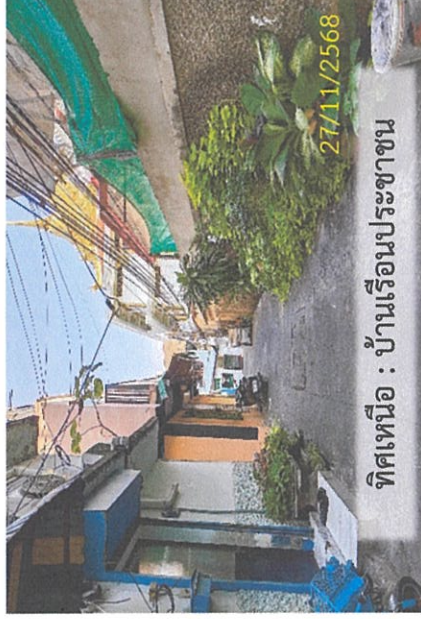
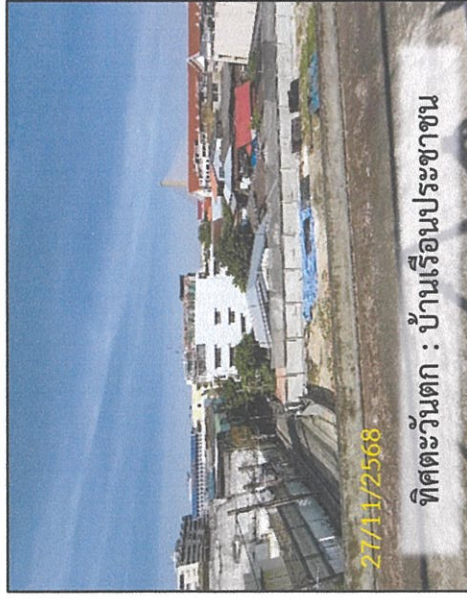
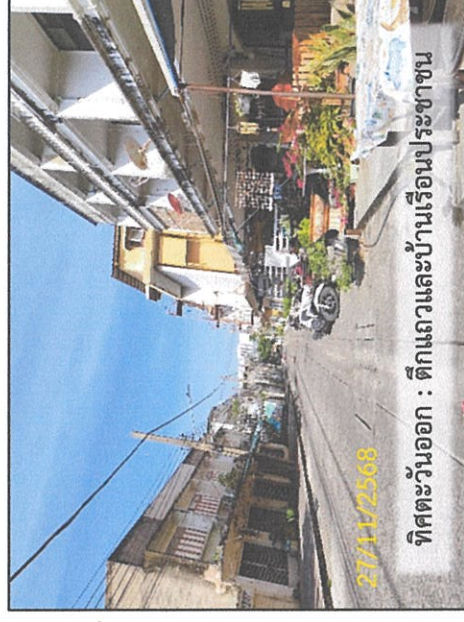
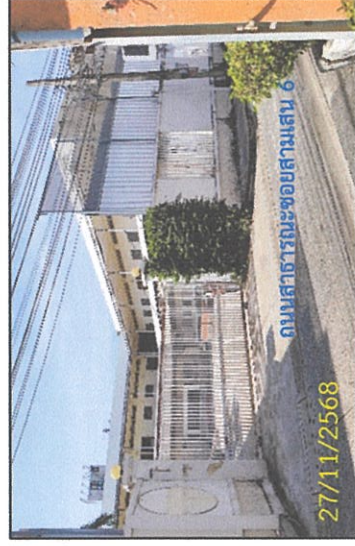
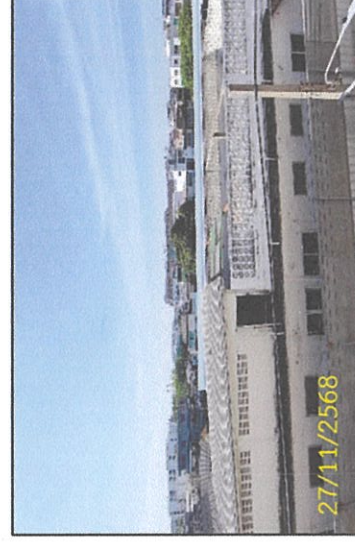
## รูปที่ 1-4 สภาพโดยรอบโครงการ

โครงการโรงแรมนครพิงค์ ตั้งอยู่ในซอยสามเสน 6 การเดินทางเข้าสู่พื้นที่โครงการใช้ถนนสามเสน  
จำนวน 4 ช่องทางจราจร สภาพโดยรอบพื้นที่โครงการแสดงดังรูปที่ 1-4

ทิศใต้ : ถนนสาธารณะซอยสามเสน 6 ถัดไปโรงแรมและตึกแถว
