รายงานผลการปฏิบัติตามมาตรการป้องกันแก้ไขผลกระทบสิ่งแวดล้อม
และมาตรการติดตามตรวจสอบผลกระทบสิ่งแวดล้อม ระยะดำเนินการ

โครงการแอมฟายน์ คอนโดมิเนียม อาคารซี

ตั้งอยู่ที่ถนนบางนา-ตราด แขวงบางนา เขตบางนา กรุงเทพมหานคร

**รายงานผลการปฏิบัติตามมาตรการป้องกันและแก้ไขผลกระทบสิ่งแวดล้อม
และมาตรการติดตามตรวจสอบผลกระทบสิ่งแวดล้อม
ฉบับประจำเดือนกรกฎาคม-ธันวาคม 2568**

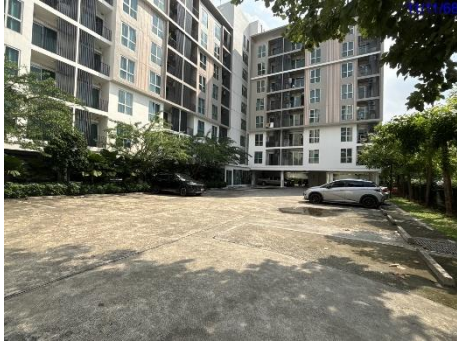
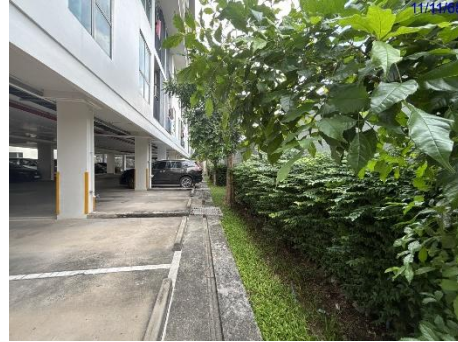
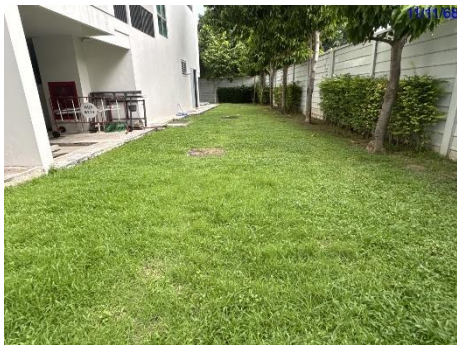
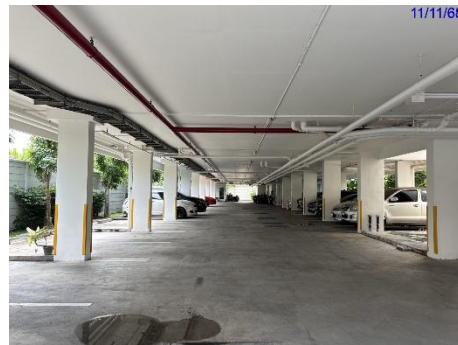
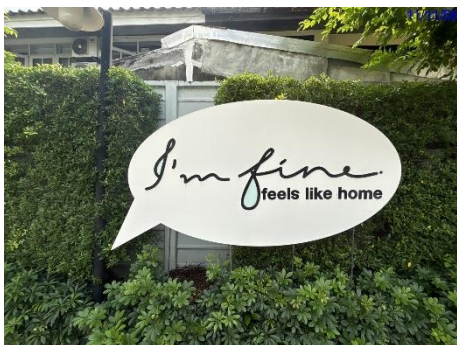
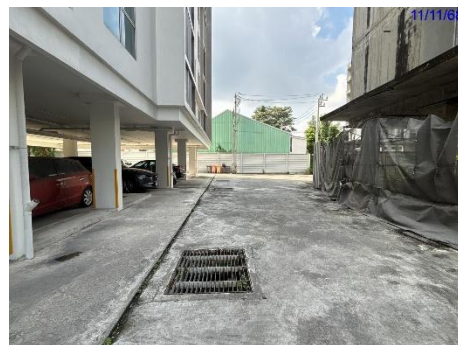
รูปที่ 1-2 สภาพการดำเนินโครงการ

โครงการแอมฟายน์ คอนโดมิเนียม อาคารซี เปิดดำเนินการเป็นอาคารชุดพักอาศัยในความดูแลของนิติบุคคลอาคารชุดแอมฟายน์ คอนโดมิเนียม อาคารซี มีคุณรัฐภูมิ สายน้ำเย็น ผู้จัดการนิติบุคคลฯ (ภาคผนวก 1 เอกสาร 1-6) ในระหว่างเดือนกรกฎาคม-ธันวาคม 2568 (รูปที่ 1-2) ภายในโครงการมีผู้อยู่อาศัยประมาณ 80 ห้อง

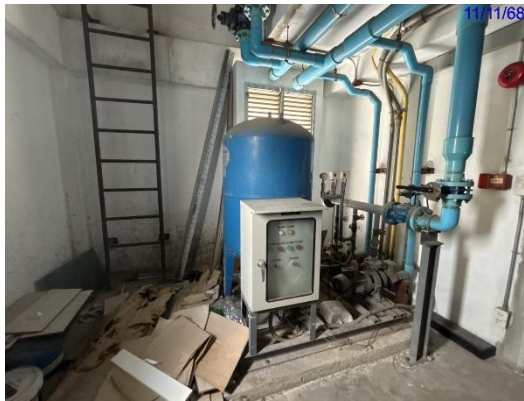
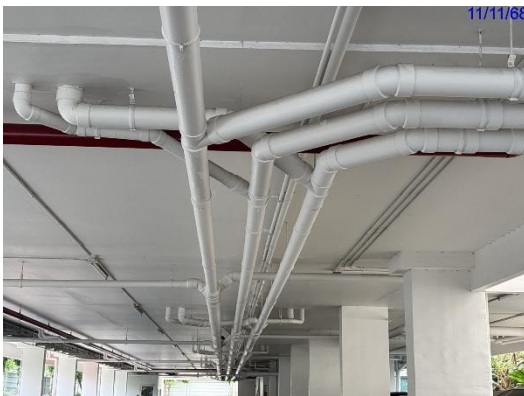
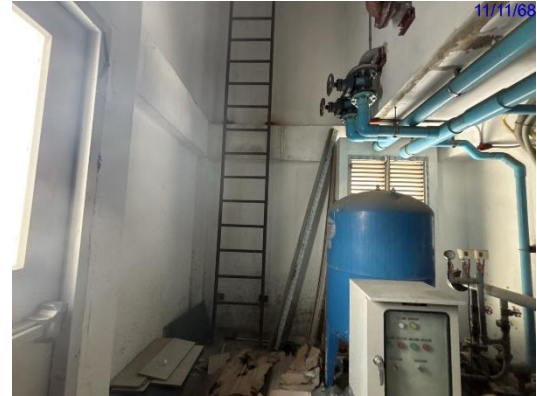
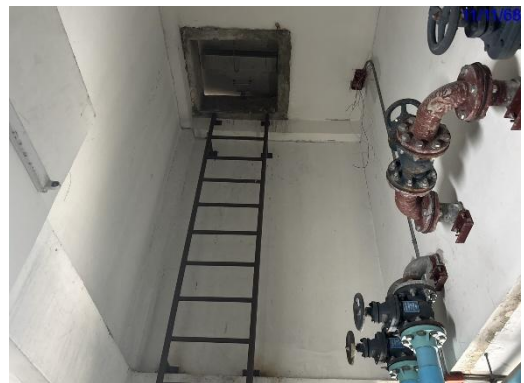
ภาพที่ 2.2-1 ระบบน้ำใช้

ถังเก็บน้ำใต้ดิน ความจุ 137.0 ลบ.ม. สูบขึ้นไปเก็บในถังเก็บน้ำชั้นหลังคา ความจุ 53.0 ลบ.ม. (ภาคผนวก 2 เอกสาร 2-1)

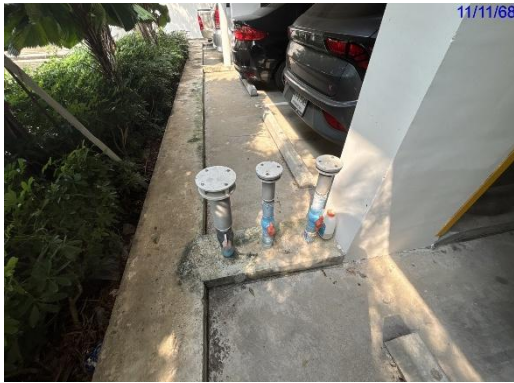
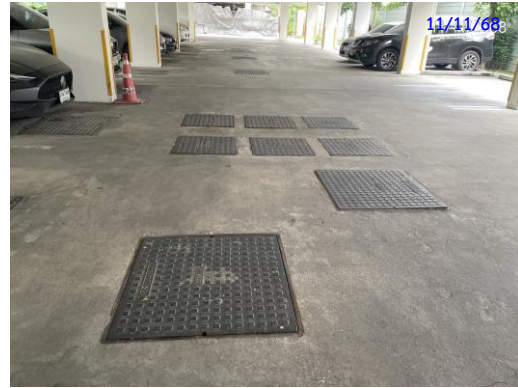
ภาพที่ 2.2-2 ระบบบำบัดน้ำเสีย

แต่ละอาคารมีการติดตั้งระบบบำบัดน้ำเสียแยกอิสระจากกัน โดยเป็นระบบบำบัดแบบตะกอนเร่ง (Activated Sludge) ขนาดออกแบบรองรับสูงสุด 110 ลบ.ม./วัน ประกอบด้วย ถังดักไขมัน (Grease Trap) บ่อเกรอะ (Septic Tank) บ่อปรับสภาพ (Equalization Tank) บ่อเติมอากาศ (Aeration Tank) บ่อตกตะกอน (Sedimentation Tank) บ่อสุบตะกอน บ่อย่อยตะกอน (Sludge Digester Tank) และบ่อกักน้ำเวียนกลับ (Recycle Tank) (ภาคผนวก 2 เอกสาร 2-2)

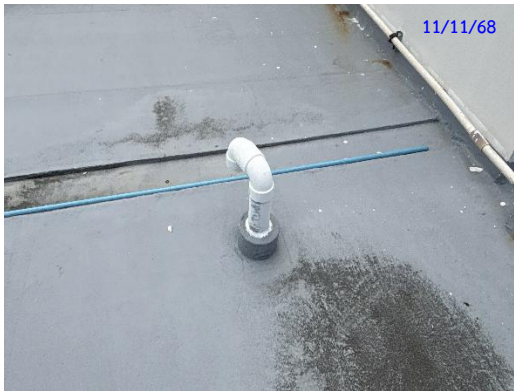
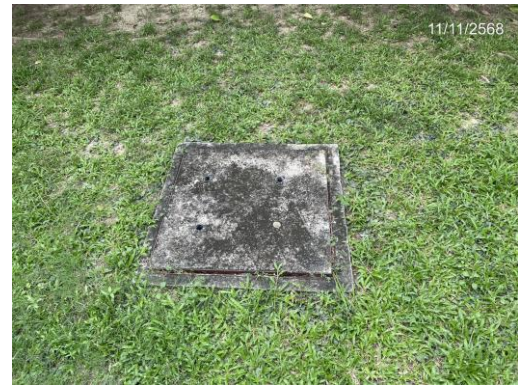
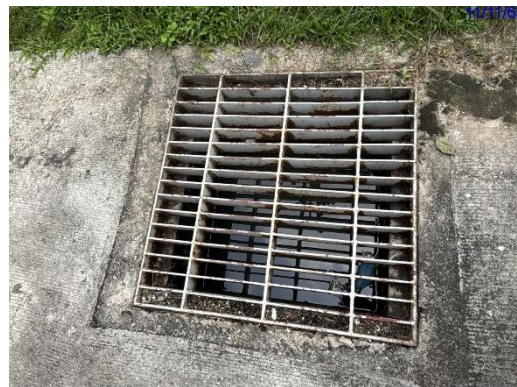
ภาพที่ 2.2-3 การระบายน้ำและการป้องกันน้ำท่วม

แต่ละอาคารประกอบด้วย หัวรับน้ำฝน (Rain Drain) ทำหน้าที่ที่รับน้ำฝนจากหลังคาอาคาร แล้วไหลลงมาตามท่อระบายน้ำฝน (RL) ลงสู่ท่อระบายน้ำรอบๆ อาคาร (ภาคผนวก 2 เอกสาร 2-3)

เป็นระบบแยกน้ำฝนและน้ำทิ้ง โดยระบบระบายน้ำฝนประกอบด้วย ท่อระบายน้ำและบ่อพักน้ำ ทำหน้าที่รวบรวมน้ำฝนที่ตกลงบนพื้นที่โครงการเข้าสู่บ่อหน่วงน้ำก่อนระบายออกสู่ท่อระบายน้ำริมถนนซอยบางนา-ตราด 40 (ภาคผนวก 2 เอกสาร 2-3)

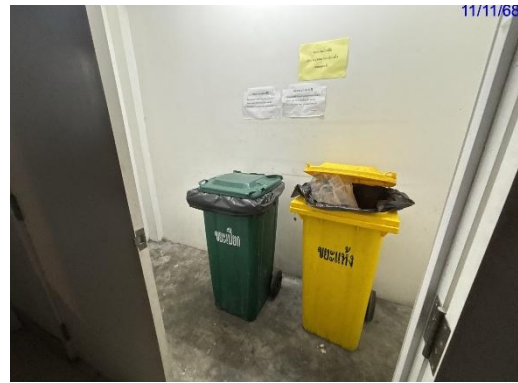
ภาพที่ 2.2-4 การจัดการมูลฝอย

ห้องพักมูลฝอยประจำชั้น ตั้งอยู่บริเวณบันได ST-3 ภายในห้องบรรจุกาษาชนะรองรับมูลฝอยแยกประเภท (ภาคผนวก 2 เอกสาร 2-4)

การเก็บขนมูลฝอย ดำเนินการโดยสำนักงานเขตบางนา จากจุดพักมูลฝอยรวมของอาคาร C บริเวณชั้นล่าง (ภาคผนวก 2 เอกสาร 2-4)
- **ระบบไฟฟ้า**

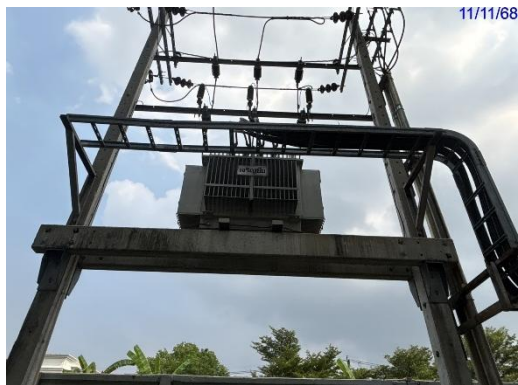
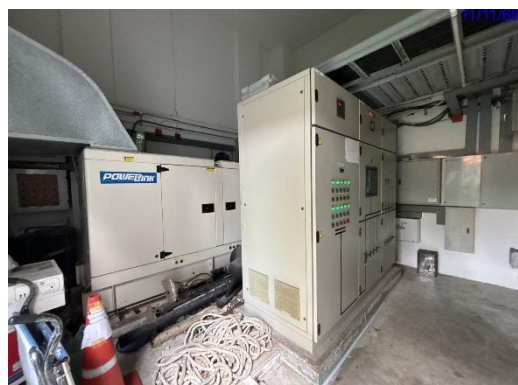
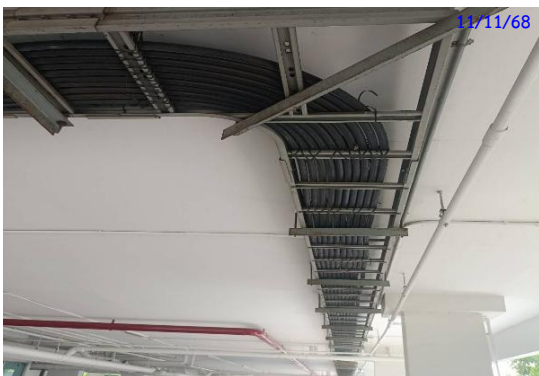
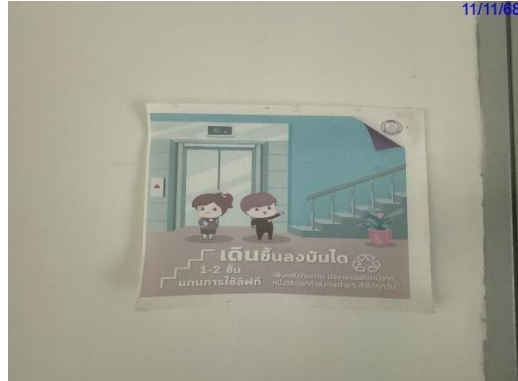
ภาพที่ 2.2-5 ระบบไฟฟ้า

ระบบจ่ายไฟฟ้า มีการติดตั้ง Transformer ชนิด Oil Immerse ขนาด 800 KVA จำนวน 1 ชุดแปลงไฟ 12/24 KV เป็น 400/230 V เพื่อจ่ายไปยัง Load ต่างๆ ในภาวะปกติ (ภาคผนวก 2 เอกสาร 2-5)
- **ระบบป้องกันอัคคีภัยและเตือนอัคคีภัย**

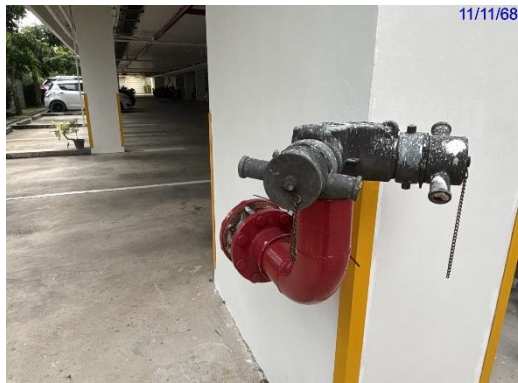
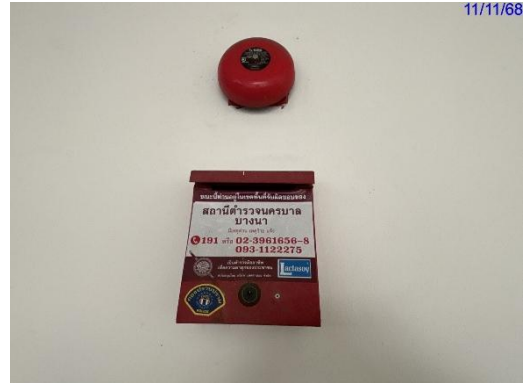
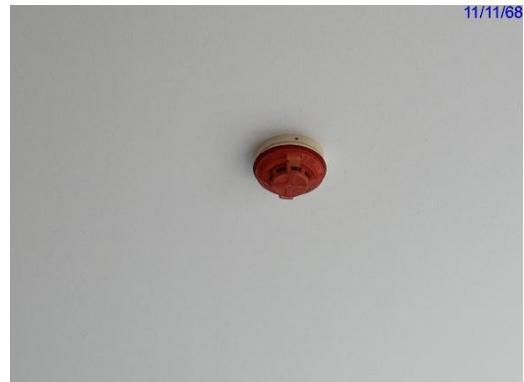
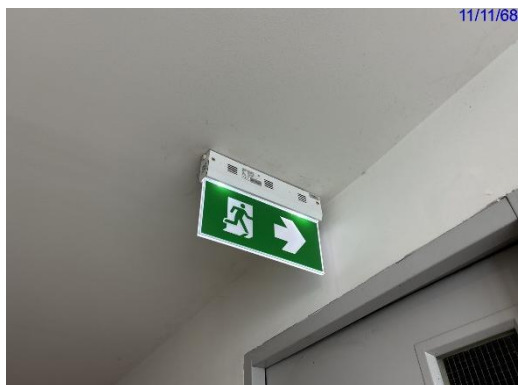
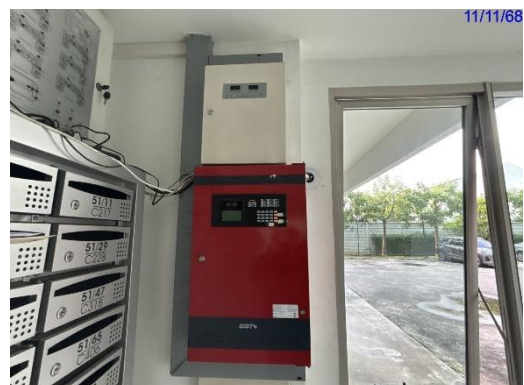
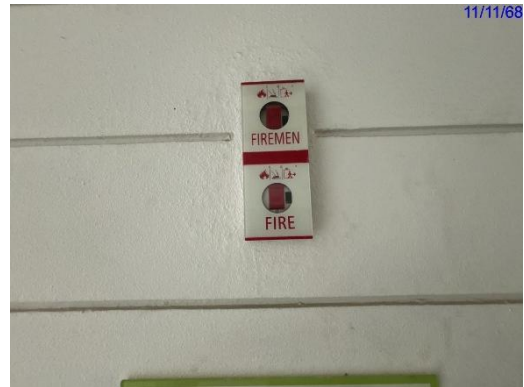
ภาพที่ 2.2-6 ระบบป้องกันและเตือนอัคคีภัย

ระบบป้องกันอัคคีภัย ประกอบด้วย ระบบท่อน้ำดับเพลิง (Stand Pipe) จำนวน 3 ท่อ/อาคาร มีการติดตั้งหัวรับน้ำดับเพลิง (Fire Department Connector : FDC) ด้านหน้าอาคาร ใกล้กับทางเข้า-ออกโครงการ ตู้เก็บสายฉีดน้ำดับเพลิงพร้อมอุปกรณ์ (Fire Hose Cabinet : FHC) ชั้นล่างติดตั้งบริเวณลานจอดรถ และบริเวณห้องเครื่องปั๊ม ชั้นที่ 2-8 ติดตั้งบริเวณโถงทางเดิน โถงลิฟต์ และบันได ST-3 และถึงดับเพลิงมือถือ ติดตั้งภายในห้องเครื่องไฟฟ้า ห้องเครื่องปั๊ม และโถงทางเดิน (ภาคผนวก 2 เอกสาร 2-6)

ระบบเตือนอัคคีภัย ประกอบด้วย แผงควบคุม (Fire Alarm Control Panel : FCP) ทำหน้าที่เป็นจุดศูนย์รวมการรับ-ส่งสัญญาณตรวจรับจากอุปกรณ์ชุดแจ้งเหตุ เครื่องตรวจจับควัน (Smoke Detector) ชั้นล่าง ติดตั้งภายในห้องเครื่องปั๊ม ห้องเก็บของ บริเวณโถงลิฟต์ และโถงพักคอย เครื่องตรวจจับความร้อน (Heat Detector) ติดตั้งภายในห้องชุดพักอาศัย เครื่องแจ้งเหตุโดยใช้มือดึง (Fire Alarm Manual Station) ติดตั้งบริเวณโถงบันไดทุกชั้น และกริ่งสัญญาณเตือนอัคคีภัย (Alarm Bell) ติดตั้งบริเวณเดียวกับ Fire Alarm Manual Station (ภาคผนวก 2 เอกสาร 2-6)

ทางหนีไฟ ประกอบด้วย บันได ST-1 เป็นบันไดที่สามารถขึ้น-ลงจากชั้นหลังคาถึงชั้นล่าง บันได ST-2 เป็นบันไดที่สามารถขึ้น-ลงจากชั้นที่ 8 ถึงชั้นล่าง และบันได ST-3 เป็นบันไดที่สามารถขึ้น-ลงจากชั้นที่ 8 ถึงชั้นล่าง โดยบันไดหนีไฟของอาคาร C ตัวบันไดทำด้วย

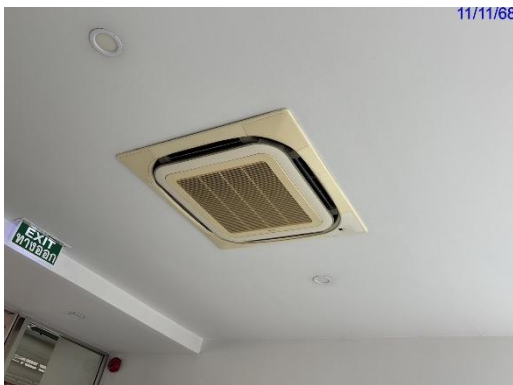
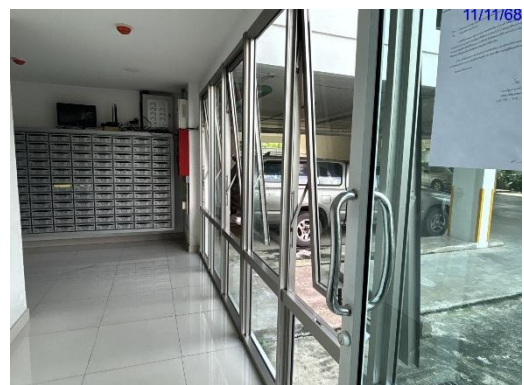
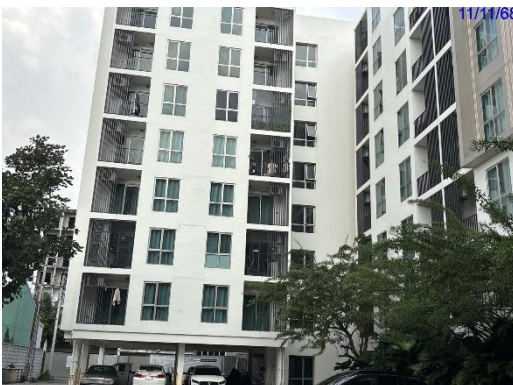
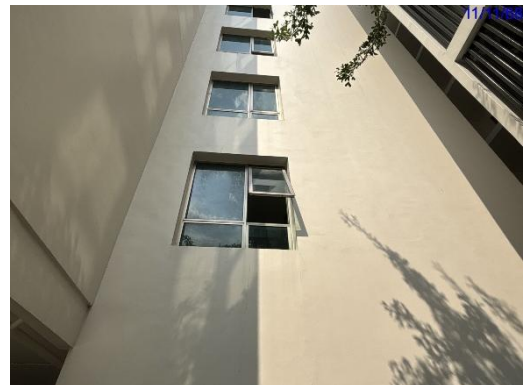
ภาพที่ 2.2-7 ระบบปรับอากาศและระบบระบายอากาศ

| ระบบปรับอากาศ | เป็นแบบ Air Cooled Split Type ติดตั้งไว้ในแต่ละห้องชุด อาคาร C มีขนาดความเย็นประมาณ 351 ตัน (ภาคผนวก 2 เอกสาร 2-7) |
| ระบบระบายอากาศ | ประกอบด้วย ระบบระบายอากาศโดยวิธีธรรมชาติบริเวณพื้นที่ที่มีผนังด้านนอกอย่างน้อยหนึ่งด้าน ซึ่งมีช่องเปิดสู่ภายนอกได้ เช่น ประตู หน้าต่าง ขนาดไม่น้อยกว่าร้อยละ 10 ของพื้นที่นั้น และระบบระบายอากาศโดยวิธีกล มีการติดตั้งพัดลมระบายอากาศ ซึ่งมีอัตราการระบายอากาศไม่น้อยกว่า 4 เท่าของปริมาตรของห้อง เชื่อมต่อกับห้องน้ำของห้องชุดพักอาศัย (ภาคผนวก 2 เอกสาร 2-7) |

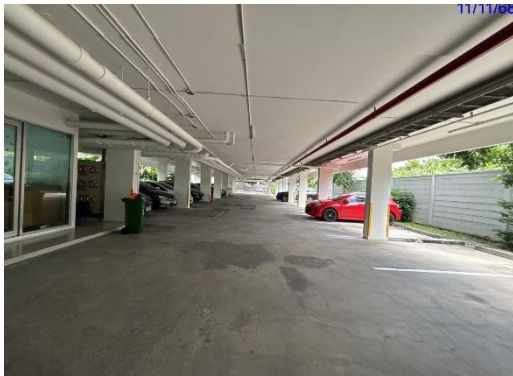
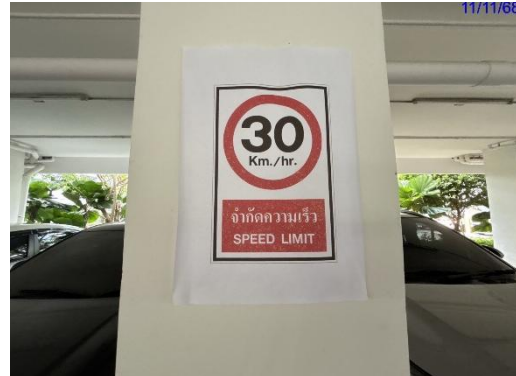
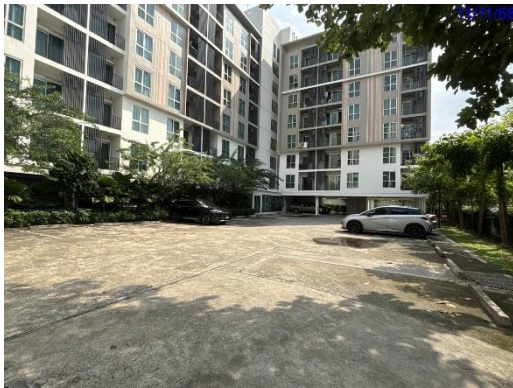
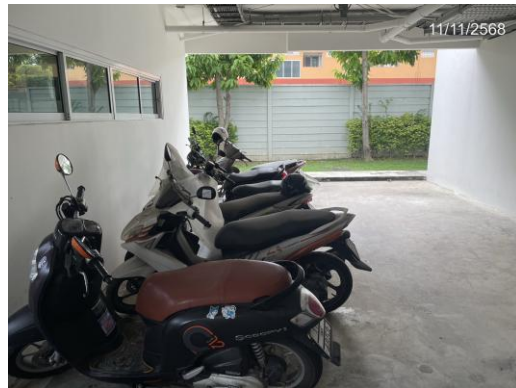
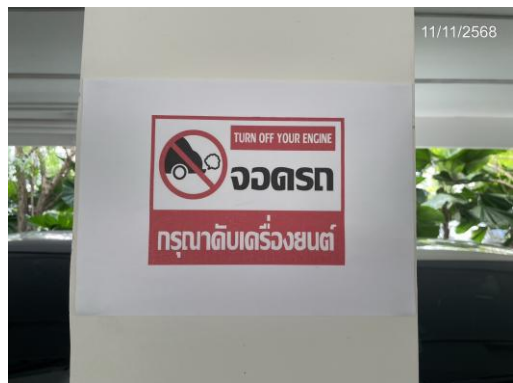
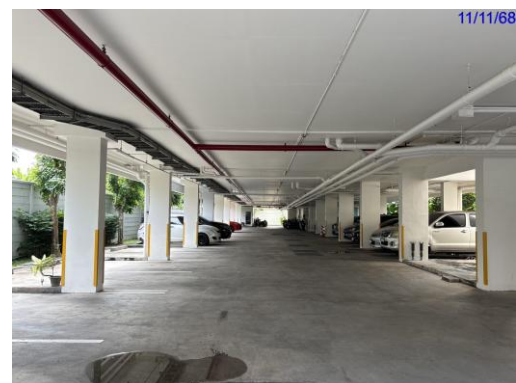
ภาพที่ 2.2-8 การจราจร

| มาตรการป้องกันและแก้ไขผลกระทบสิ่งแวดล้อม | รายละเอียดผลการปฏิบัติตามมาตรการป้องกันและแก้ไขผลกระทบสิ่งแวดล้อม | ปัญหา/อุปสรรคและการแก้ไข | เอกสารอ้างอิง |
|--|--|---|---|
| 1. ควบคุมความเร็วของรถภายในโครงการ เช่น ป้ายจำกัดความเร็ว สันนุนลดความเร็ว เพื่อไม่ให้เกิดการฟุ้งกระจายของฝุ่นบนผิวถนน | - อาคาร C มีการควบคุมความเร็วของรถภายในโครงการโดยการติดป้ายจำกัดความเร็ว | - | ภาพที่ 2.2-8 |
| 2. ดูแลรักษาความสะอาดถนนภายในโครงการ โดยฉีดล้างถนนเป็นประจำสม่ำเสมอ | - อาคาร C มีการดูแลรักษาความสะอาดถนนภายในโครงการ โดยการฉีดล้างถนน | - | ภาพที่ 2.2-8 |
| 4. ติดตั้งป้ายห้ามติดเครื่องยนต์ทิ้งไว้ในบริเวณพื้นที่จอดรถสามารถสังเกตได้อย่างชัดเจนและทั่วถึง | - อาคาร C มีการติดตั้งป้ายห้ามติดเครื่องยนต์ทิ้งไว้ในบริเวณพื้นที่จอดรถ | - | ภาพที่ 2.2-8 |
| 1. จัดให้มีที่จอดรถอยู่ที่ชั้นล่าง โดยบริเวณชั้นดังกล่าวมีลักษณะเปิดโล่ง ไม่ปิดทึบ มีลมพัดผ่านตลอดเวลา อากาศหมุนเวียนได้สะดวก | - อาคาร C มีที่จอดรถอยู่ที่ชั้นล่าง โดยบริเวณดังกล่าวมีลักษณะเปิดโล่ง ไม่ปิดทึบ มีลมพัดผ่าน อากาศหมุนเวียนได้สะดวก | - | ภาพที่ 2.2-8 |

| มาตรการป้องกันและแก้ไขผลกระทบสิ่งแวดล้อม | รายละเอียดผลการปฏิบัติตามมาตรการป้องกันและแก้ไขผลกระทบสิ่งแวดล้อม | ปัญหา/อุปสรรคและการแก้ไข | เอกสารอ้างอิง |
|--|--|---|---|
| 3. ควบคุมความเร็วของรถภายในโครงการ เช่น ป้ายจำกัดความเร็ว สันนุน เพื่อลดความเร็ว เพื่อไม่ให้เกิดการฟุ้งกระจายของฝุ่นบนผิวถนน | - อาคาร C มีการควบคุมความเร็วของรถภายในโครงการ โดยการติดป้ายจำกัดความเร็ว | - | ภาพที่ 2.2-8 |
| 4. จัดทำป้ายและสัญลักษณ์จราจรบนพื้นทางให้ชัดเจน และไม่ก่อให้เกิดความสับสนของผู้ขับขี่ ทำให้การเคลื่อนตัวของรถในโครงการ และบริเวณทางเข้า-ออกโครงการสามารถทำได้อย่างดี และปลอดภัย | - อาคาร C มีการติดตั้งป้ายสัญญาณจราจรบริเวณทางวิ่ง และพื้นที่จอดรถ เพื่อไม่ก่อให้เกิดความสับสนของผู้ขับขี่ ทำให้การเคลื่อนตัวของรถในโครงการ และบริเวณทางเข้า-ออกโครงการสามารถทำได้อย่างดี และปลอดภัย | - | ภาพที่ 2.2-8 |
| 2. ติดตั้งป้ายห้ามเร่งเครื่องยนต์ไว้บริเวณที่จอดรถและทางวิ่งภายในโครงการให้เห็นอย่างชัดเจน | - อาคาร C มีการติดตั้งป้ายห้ามเร่งเครื่องยนต์ไว้บริเวณที่จอดรถและทางวิ่ง | - | ภาพที่ 2.2-8 |

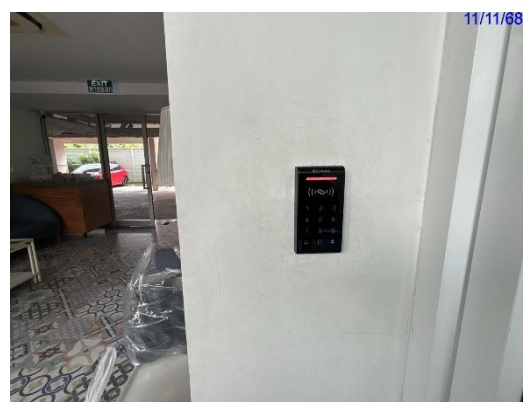
ภาพที่ 2.2-9 สิ่งอำนวยความสะดวก และการบริหารความปลอดภัย

| มาตรการป้องกันและแก้ไขผลกระทบสิ่งแวดล้อม | รายละเอียดผลการปฏิบัติตามมาตรการป้องกันและแก้ไขผลกระทบสิ่งแวดล้อม | ปัญหา/อุปสรรคและการแก้ไข | เอกสารอ้างอิง |
|--|--|---|---|
| 1. จัดให้มีรั้วโดยรอบแนวเขตที่ดิน เพื่อกันขอบเขตระหว่างพื้นที่โครงการกับพื้นที่ข้างเคียง | - บริเวณแนวเขตที่ดิน อาคาร C มีรั้วสำหรับกันขอบเขตพื้นที่โครงการกับพื้นที่ข้างเคียง | - | ภาพที่ 2.2-9 |
| 2. จัดให้มีการปลูกพืชคลุมดิน ไม่ปล่อยให้พื้นที่ว่างที่เป็นดินเพื่อให้พืชช่วยยึดหน้าดินไม่ให้เกิดการชะล้างพังทลาย | - อาคาร C มีการปลูกพืชคลุมดินบริเวณพื้นที่ว่าง | - | ภาพที่ 2.2-9 |

| มาตรการป้องกันและแก้ไขผลกระทบสิ่งแวดล้อม | รายละเอียดผลการปฏิบัติตามมาตรการป้องกันและแก้ไขผลกระทบสิ่งแวดล้อม | ปัญหา/อุปสรรคและการแก้ไข | เอกสารอ้างอิง |
|---|---|---|---|
| 5. โครงการจัดให้มีการปลูกต้นไม้เพื่อเป็น Buffer Zone ได้แก่ มะฮอกกานี ใบใหญ่ ตลอดแนวเขตที่ดินด้านทิศตะวันตก | - แนวเขตที่ดินด้านทิศตะวันตกของอาคาร C มีการปลูกไม้ยืนต้น | - | ภาพที่ 2.2-9 |

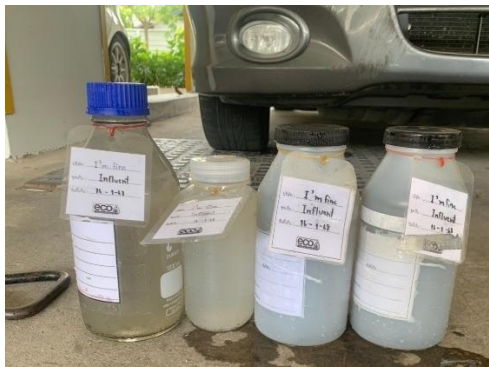
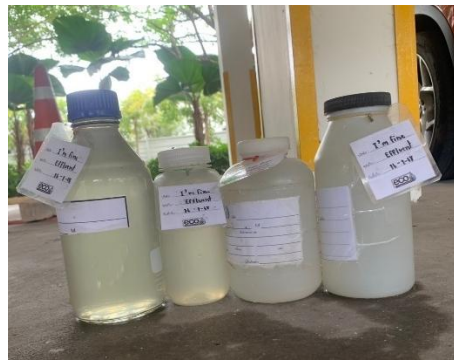
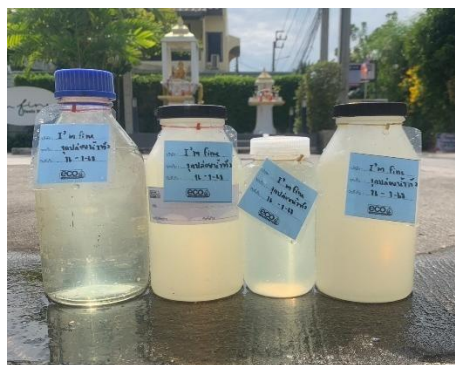
รูปที่ 3-1 ภาพการเก็บตัวอย่างน้ำทิ้ง

น้ำเสียก่อนการบำบัด (Influent)

น้ำทิ้งหลังผ่านการบำบัด (Effluent)

น้ำทิ้งก่อนระบายออกนอกโครงการ (Final Discharge)
