รายงานผลการปฏิบัติตามมาตรการป้องกันแก้ไขผลกระทบสิ่งแวดล้อม  
และมาตรการติดตามตรวจสอบผลกระทบสิ่งแวดล้อม ระยะดำเนินการ

# โครงการ อพเพอร์ สวีท สุขุมวิท 25

ของบริษัท อพเพอร์ สวีท จำกัด

รายงานผลการปฏิบัติตามมาตรการป้องกันและแก้ไขผลกระทบสิ่งแวดล้อม  
และมาตรการติดตามตรวจสอบผลกระทบสิ่งแวดล้อม  
ฉบับประจำเดือนกรกฎาคม-ธันวาคม 2568

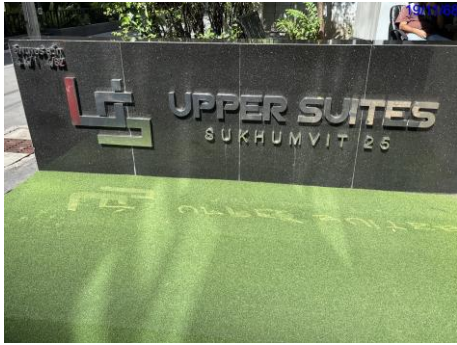
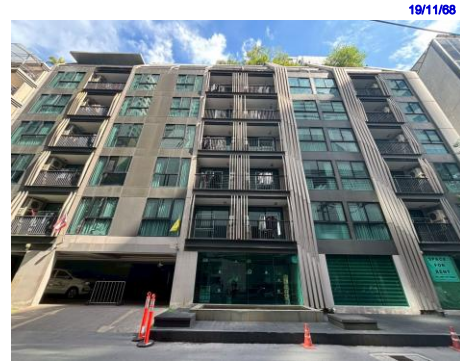
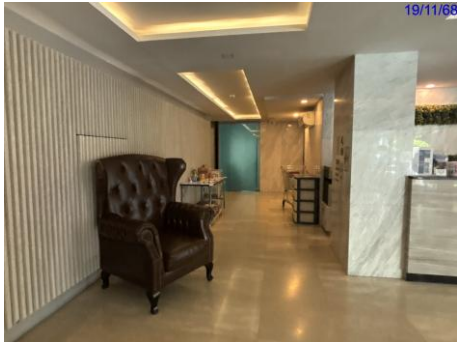
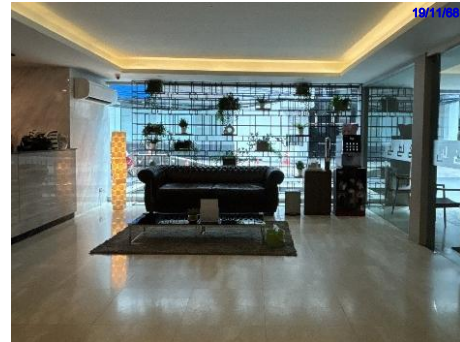
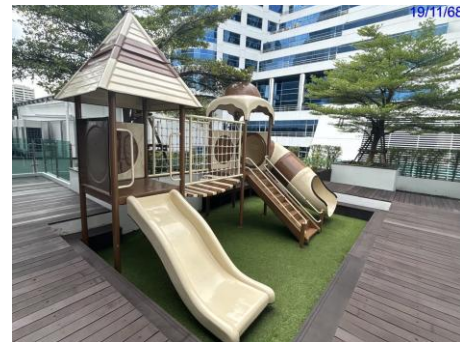
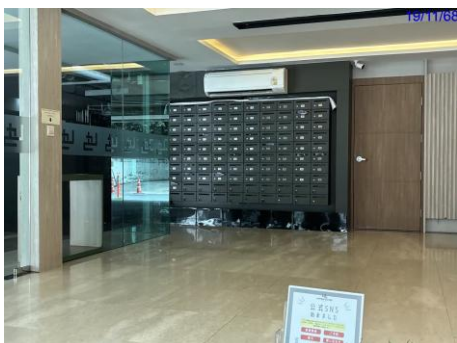
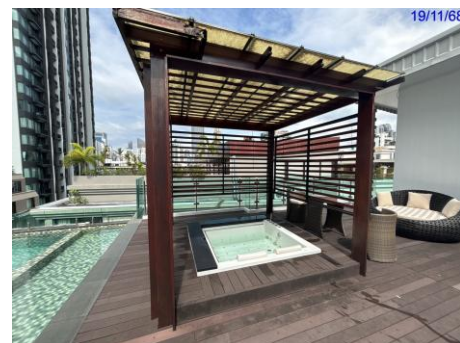
รูปที่ 1.4-1 สภาพการดำเนินโครงการ

โครงการ อัฟเฟอร์ สวีท สุขุมวิท 25 (UPPER SUITES SUKHUMVIT 25) เปิดดำเนินการเป็นอาคารชุดพักอาศัย ในระหว่างเดือนกรกฎาคม-ธันวาคม 2568 (รูปที่ 1.4-1) ภายในโครงการมีผู้อยู่อาศัยประมาณ 80 ห้อง

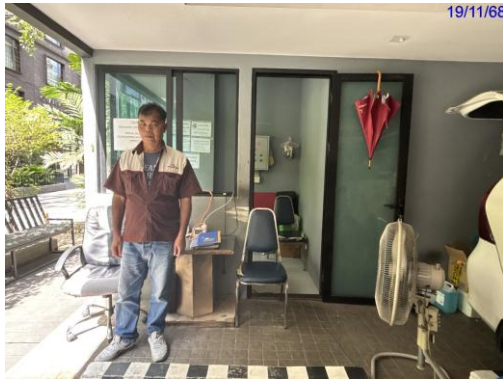
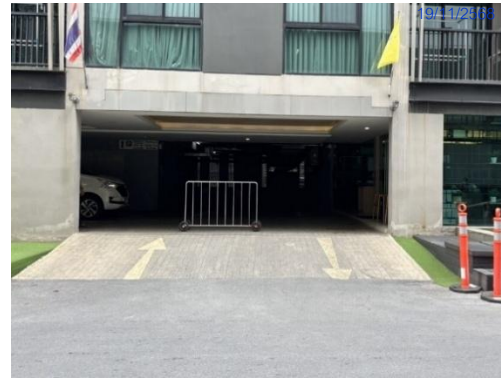
รูปที่ 2.2-5 เจ้าหน้าที่รักษาความปลอดภัยบริเวณทางเข้า-ออก

| มาตรการป้องกันและแก้ไขผลกระทบสิ่งแวดล้อม | รายละเอียดผลการปฏิบัติตามมาตรการป้องกันและแก้ไขผลกระทบสิ่งแวดล้อม | ปัญหา/อุปสรรคและการแก้ไข | เอกสารอ้างอิง |
|---|---|---|---|
| 4. จัดระบบคีย์การ์ดเข้า-ออกประจำอาคาร และมีเจ้าหน้าที่รักษาความปลอดภัยบริเวณทางเข้า-ออกโครงการทุกแห่ง ตลอด 24 ชั่วโมง เพื่อตรวจสอบมิให้บุคคลภายนอกเข้า-ออกภายในโครงการโดยไม่ได้รับอนุญาต | - โครงการใช้ระบบคีย์การ์ดในการเข้า-ออกอาคาร และมีเจ้าหน้าที่รักษาความปลอดภัยประจำบริเวณทางเข้า-ออก เพื่อตรวจสอบมิให้บุคคลภายนอกเข้า-ออกภายในโครงการโดยไม่ได้รับอนุญาต | - | รูปที่ 2.2-5<br>รูปที่ 2.2-16 |

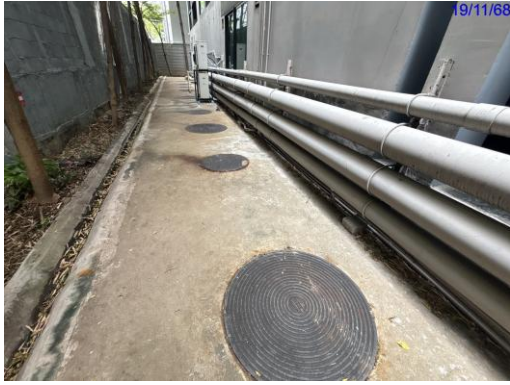
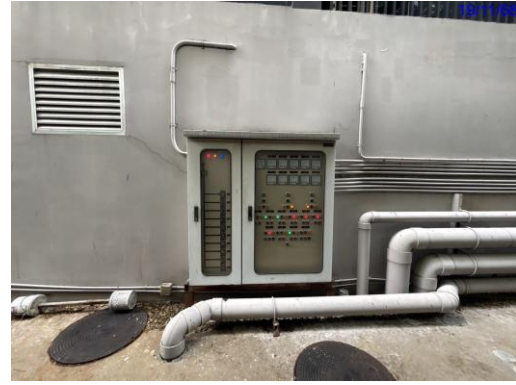
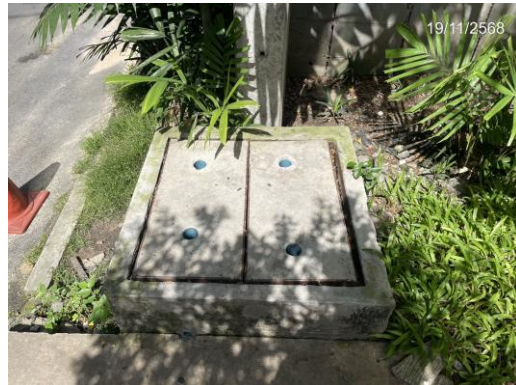
รูปที่ 2.2-7 ระบบบำบัดน้ำเสียและสิ่งปฏิกูล

| ระบบบำบัดน้ำเสีย | เป็นระบบบำบัดน้ำเสียชนิดตะกอนเร่ง (Activated Sludge) จำนวน 1 ชุด ประกอบด้วย บ่อตกไขมัน ส่วนแยกกากตะกอน ส่วนปรับเสถียร ส่วนเติมอากาศ ถังตกตะกอน ถังพักตะกอน ถังเก็บตะกอนส่วนเกิน และถังรีไซเคิล ขนาดออกแบบรองรับ 80 ลูกบาศก์เมตร/วัน |

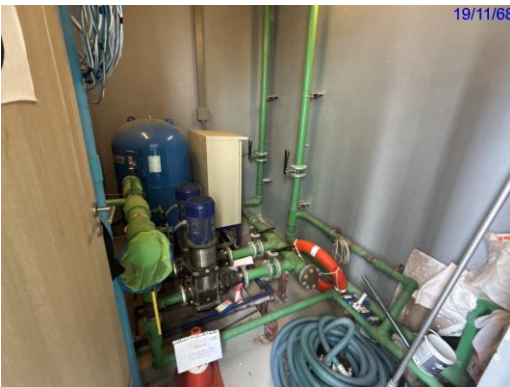
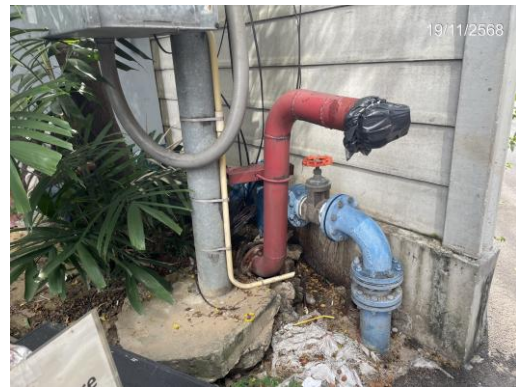
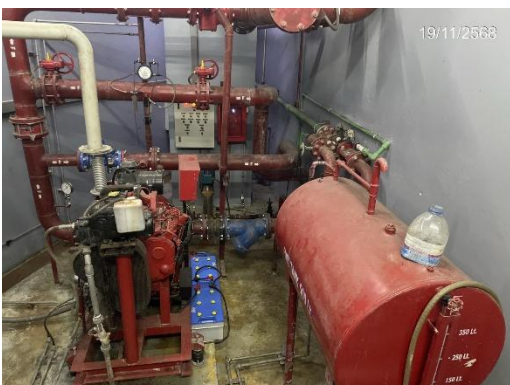
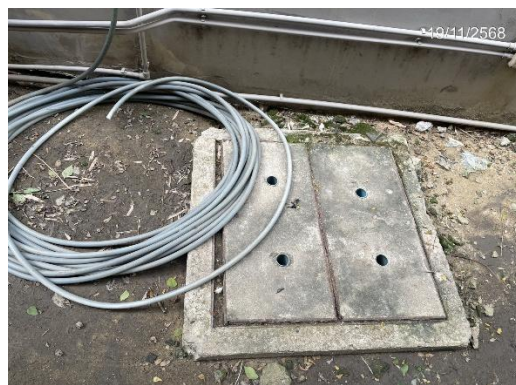
รูปที่ 2.2-8 ระบบน้ำใช้และการระบายน้ำ

| ระบบระบายน้ำเสีย | น้ำเสียที่ผ่านการบำบัดแล้วจะถูกรวบรวมเข้าบ่อตรวจคุณภาพก่อนระบายออกสู่ท่อระบายน้ำทิ้งสาธารณะซอยสุขุมวิท 25 |
| ระบบระบายน้ำฝน | น้ำฝนที่ตกลงบนพื้นที่ส่วนต่างๆ ภายในโครงการจะถูกรวบรวมผ่านท่อระบายน้ำแบบคอนกรีต ขนาดเส้นผ่านศูนย์กลาง 0.5 เมตร ส่วนระบบระบายน้ำชั้นใต้ดิน มีรางระบายน้ำรวบรวมน้ำจากชั้นใต้ดิน 1 และ 2 เข้าสู่ Sump Drain Pit (2 บ่อ) ที่ชั้นใต้ดิน 2 ซึ่งมีการติดตั้งเครื่องสูบน้ำเพื่อสูบไปยังระบบระบายน้ำชั้น 1 สำหรับน้ำในที่ตกลงสู่ชั้นหลังคาจะถูกรวบรวมผ่านท่อระบายน้ำฝนในแนวตั้งและลงสู่ Manhole รอบๆ อาคาร และระบายผ่านท่อระบายน้ำฝนแนวราบรอบๆ อาคาร |

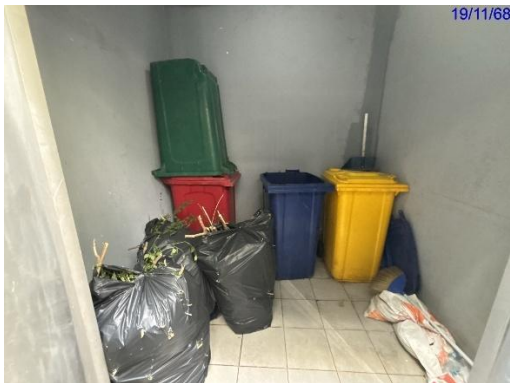
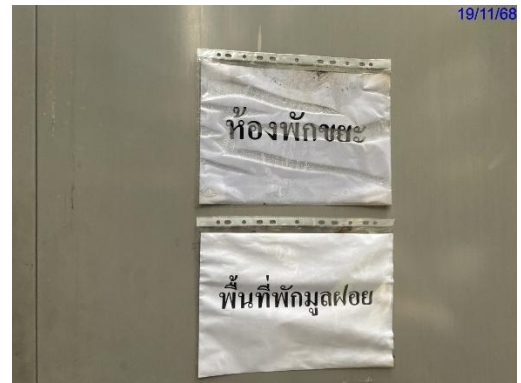
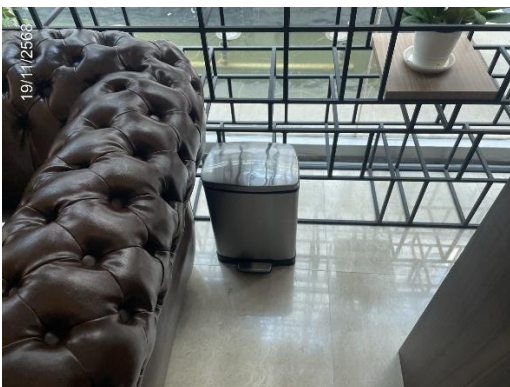
รูปที่ 2.2-10 การจัดการมูลฝอย

| ห้องพักมูลฝอยรวม | ตั้งอยู่ชั้นล่างบริเวณภายนอกอาคาร ภายในบรรจุภาชนะรองรับมูลฝอยแยกประเภท ประกอบด้วย มูลฝอยย่อยสลายได้ มูลฝอยรีไซเคิล มูลฝอยอันตราย และมูลฝอยทั่วไป |
| การรวบรวมมูลฝอย | แม่บ้านของโครงการทำหน้าที่เก็บรวบรวมมูลฝอยจากห้องพักมูลฝอยประจำชั้นไปพักไว้ยังห้องพักมูลฝอยรวมบริเวณชั้นล่าง เพื่อรอการเก็บขนไปกำจัดโดยหน่วยงานที่ได้รับอนุญาต |

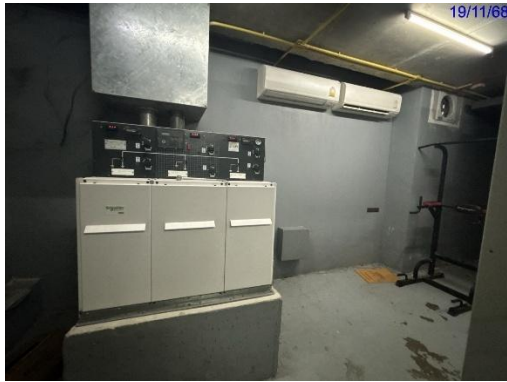
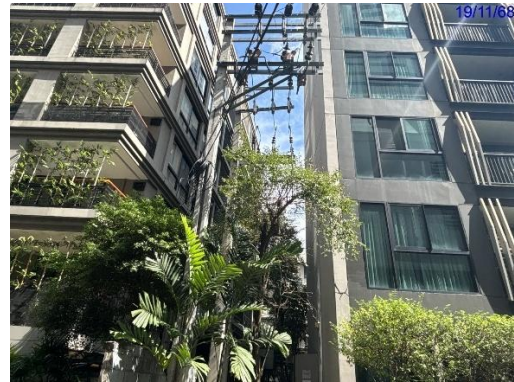
รูปที่ 2.2-17 ระบบไฟฟ้า

| มาตรการป้องกันและแก้ไขผลกระทบสิ่งแวดล้อม | รายละเอียดผลการปฏิบัติตามมาตรการป้องกันและแก้ไขผลกระทบสิ่งแวดล้อม | ปัญหา/อุปสรรคและการแก้ไข | เอกสารอ้างอิง |
|---|---|---|---|
| 5. บำรุงรักษาอุปกรณ์ไฟฟ้าต่างๆ และลิฟท์ ตามระยะเวลาที่เหมาะสม อุปกรณ์บางชนิดต้องเปลี่ยนทันทีเมื่อครบกำหนดอายุการใช้งาน | - สภาพอุปกรณ์ไฟฟ้าและลิฟท์ภายในโครงการได้รับการบำรุงรักษาและอยู่ในสภาพดี | - | เอกสาร 2-5 |
