บริษัท กรีน เอิร์ธ คอนซัลแตนท์ จำกัด ได้จัดทำรายงานผลการปฏิบัติตามมาตรการป้องกันและแก้ไขผลกระทบสิ่งแวดล้อม และมาตรการติดตามตรวจสอบคุณภาพของสิ่งแวดล้อม โครงการ พุทธรักษา หัวหิน(ส่วนขยาย) ของบริษัท พีเอสบี แลนด์ โครงการท่า จำกัด ตั้งอยู่ที่ ถนนแนบเคหาสน์ เทศบาลนครหัวหิน ตำบลหัวหิน อำเภอหัวหิน จังหวัดประจวบคีรีขันธ์ ประจำปีเดือนกรกฎาคม-ธันวาคม 2568(ช่วงดำเนินการ) ซึ่งรายงานการประเมินผลกระทบสิ่งแวดล้อม จัดทำโดยบริษัท กรีน เอิร์ธ คอนซัลแตนท์ จำกัด ได้รับความเห็นชอบจากสำนักงานนโยบายและแผนทรัพยากรธรรมชาติและสิ่งแวดล้อม เมื่อวันที่ 25 กรกฎาคม 2565(ภาคผนวกที่ 1)

- 1) ชื่อโครงการ : โครงการ พุทธรักษา หัวหิน(ส่วนขยาย)
- 2) เจ้าของโครงการ : บริษัท พีเอสบี แลนด์ โครงการท่า จำกัด
- 3) ที่ตั้งโครงการ : ถนนแนบเคหาสน์ เทศบาลเมืองหัวหิน ตำบลหัวหิน อำเภอหัวหิน  
จังหวัดประจวบคีรีขันธ์
- 4) ลักษณะ/ประเภทโครงการ : โรงแรม ขนาด 1-2 ชั้น จำนวน 8 อาคาร

รูปที่ 1.2.3-1 สภาพปัจจุบันของโครงการ พุทธิรักษา หัวหิน(ส่วนขยาย)

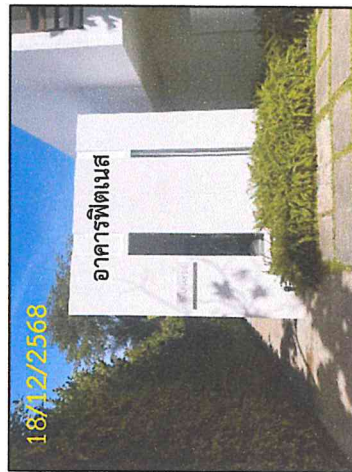
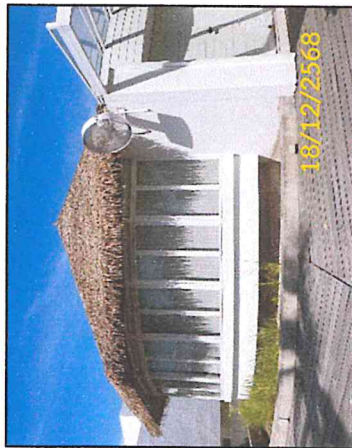
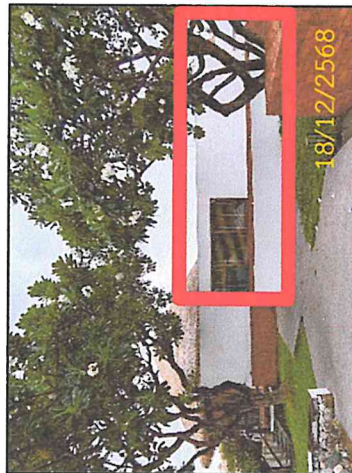
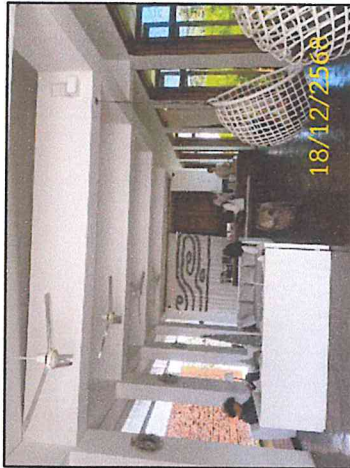
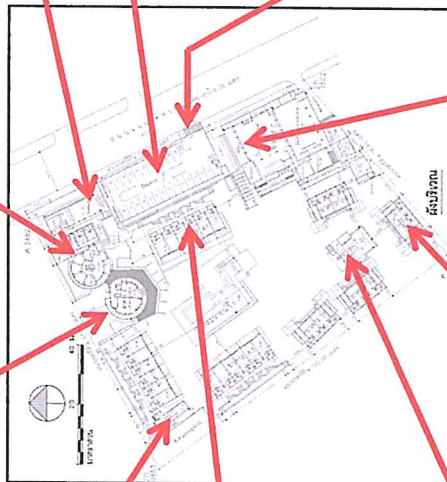
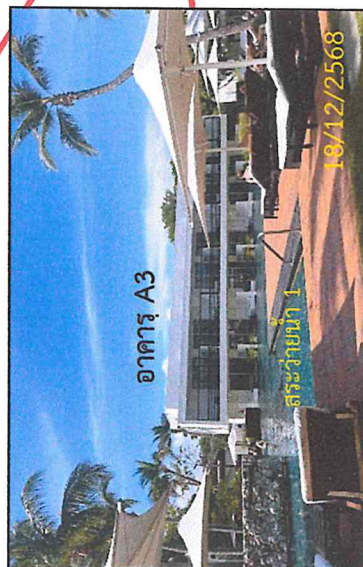
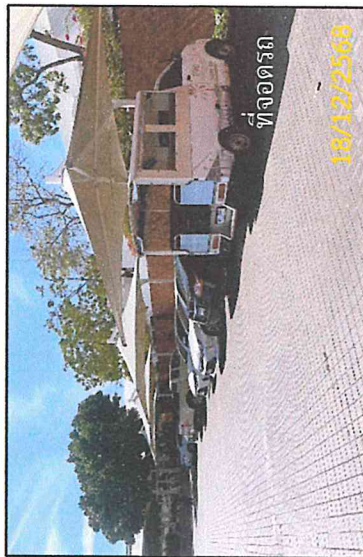
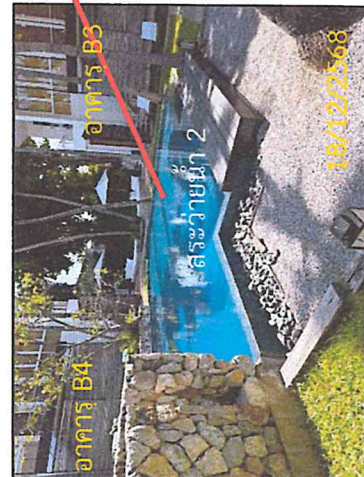
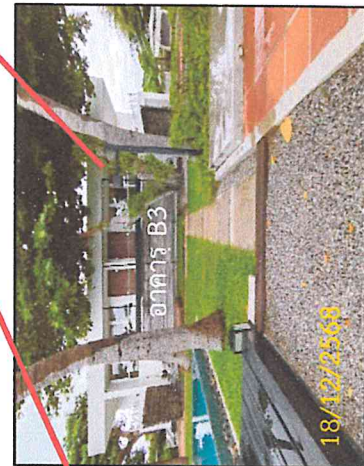
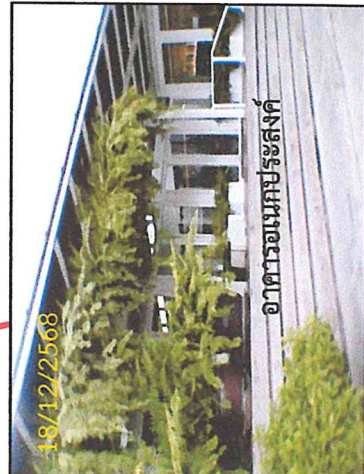
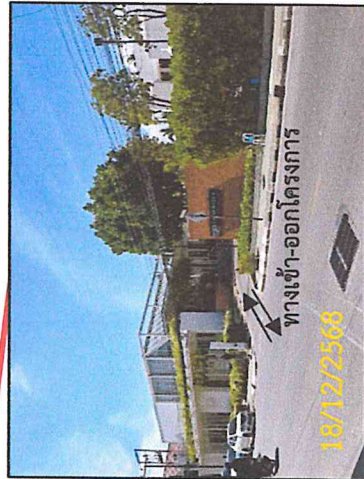
สภาพพื้นที่โครงการในปัจจุบัน(ณ เดือนพฤษภาคม 2564) มีลักษณะเป็นการใช้ประโยชน์เป็นอาคารโรงแรม ดังแสดงในรูปที่ 1.2.3-1 และสภาพแวดล้อมโดยรอบพื้นที่โครงการมีการใช้ประโยชน์ที่ดินในกิจกรรมต่างๆ ส่วนใหญ่เป็นร้านค้าและที่พักอาศัย ประกอบด้วย กลุ่มอาคารพาณิชย์ กลุ่มอาคารพักอาศัยรวม บ้านพักอาศัย โรงแรมร้านค้า ดังแสดงในรูปที่ 1.2.3-2 ซึ่งมีอาณาเขตติดต่อ ดังนี้

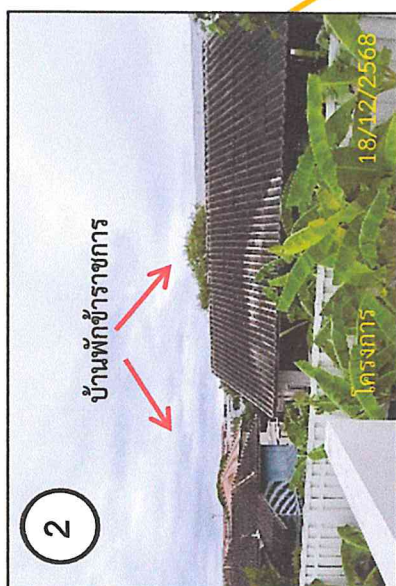
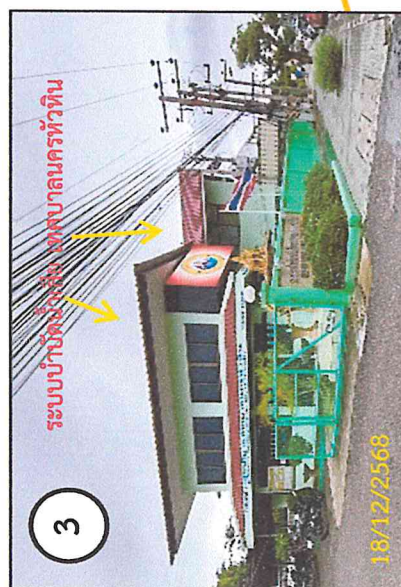
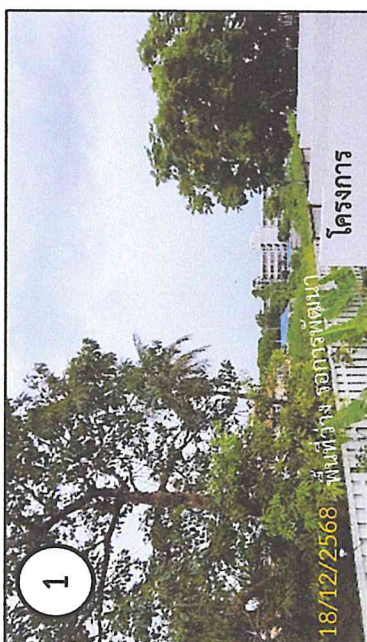
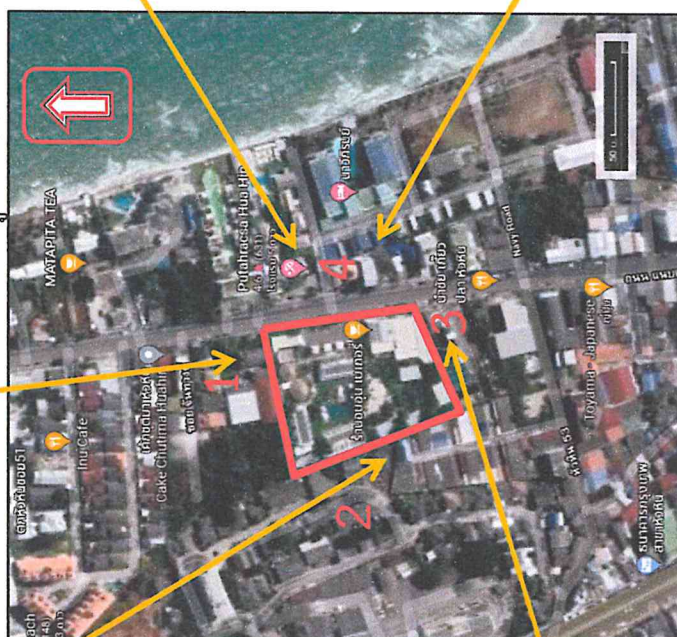
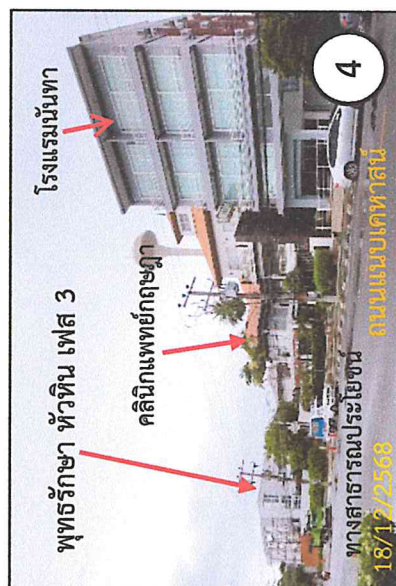
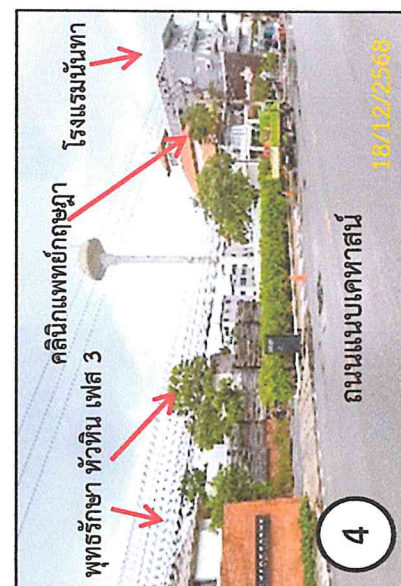
รูปที่ 1.2.3-2 อาณาเขตโดยรอบของโครงการ พุทธรักษา ห้วยหิน(ส่วนขยาย)

ทิศเหนือ ติดต่อกับ พื้นที่รอการพัฒนา ที่เช่ารถยนต์ ถัดไปเป็นร้านค้า และบ้านพักอาศัยของประชาชน สูง 1-2 ชั้น

ทิศใต้ ติดต่อกับ ระบบบำบัดน้ำเสียเทศบาลเมืองหัวหิน ถัดไปเป็นสำนักงาน ร้านค้า และบ้านพักอาศัยของประชาชน สูง 1-2 ชั้น

ทิศตะวันออก ติดต่อกับ ถนนแนวเคหาสน์ ถัดไป พุทธรักษา หัวหิน เฟส 3 และบ้านพักอาศัยของประชาชน สูง 1-2 ชั้น

ทิศตะวันตก ติดต่อกับ บ้านพักข้าราชการ ถัดไปเป็นร้านค้า และบ้านพักอาศัยของประชาชน สูง 1-2 ชั้น

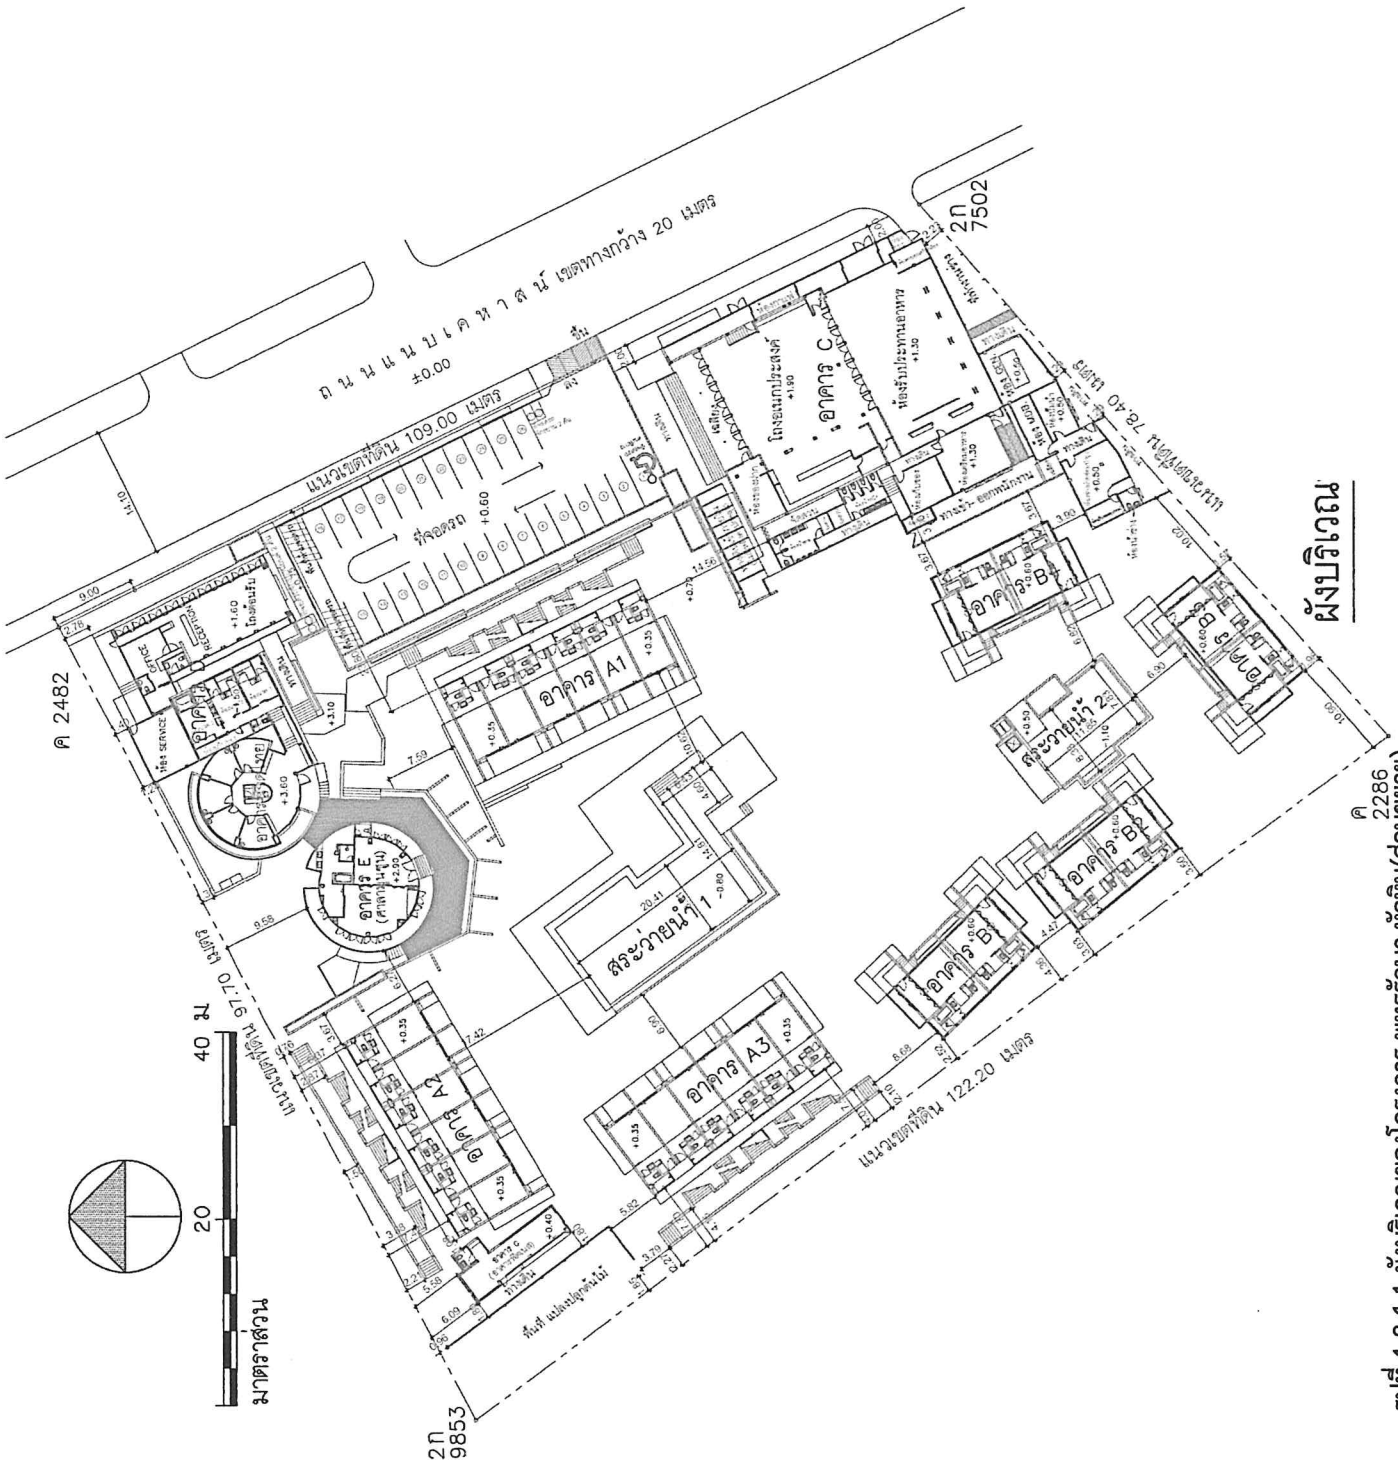
DRAWING NO. :	DRAWING NO. : A-02
PRINT DATE :	
SCALE :	TOTAL SHEET : 32

ผังบริเวณ

- พื้นที่โครงการ บนพื้นที่ 6-0-45.3 ไร่(9,781.20 ตารางเมตร) มีพื้นที่ใช้สอย 4,675.08 ตารางเมตร จำนวน 53 ห้อง (เดิม โฉนดที่ดิน ผู้ถือกรรมสิทธิ์ คือ นางภัทราวดี มีชูธน ต่อมาในปีพ.ศ. 2558 ได้มีการโอนมรดก มาเป็น นางสาวแววดี ศรีไตรรัตน์) สภาพปัจจุบันโครงการ เหลือที่ดินเพียง 9,781.20 ตารางเมตร กรมที่ดิน ปรับวิธีการวางวัดพื้นที่ดินใหม่ รายละเอียดโฉนดรายแปลง แสดงดังตารางที่ 1.2.4-1 และผังบริเวณโครงการ แสดงดังรูปที่ 1.2.4-1

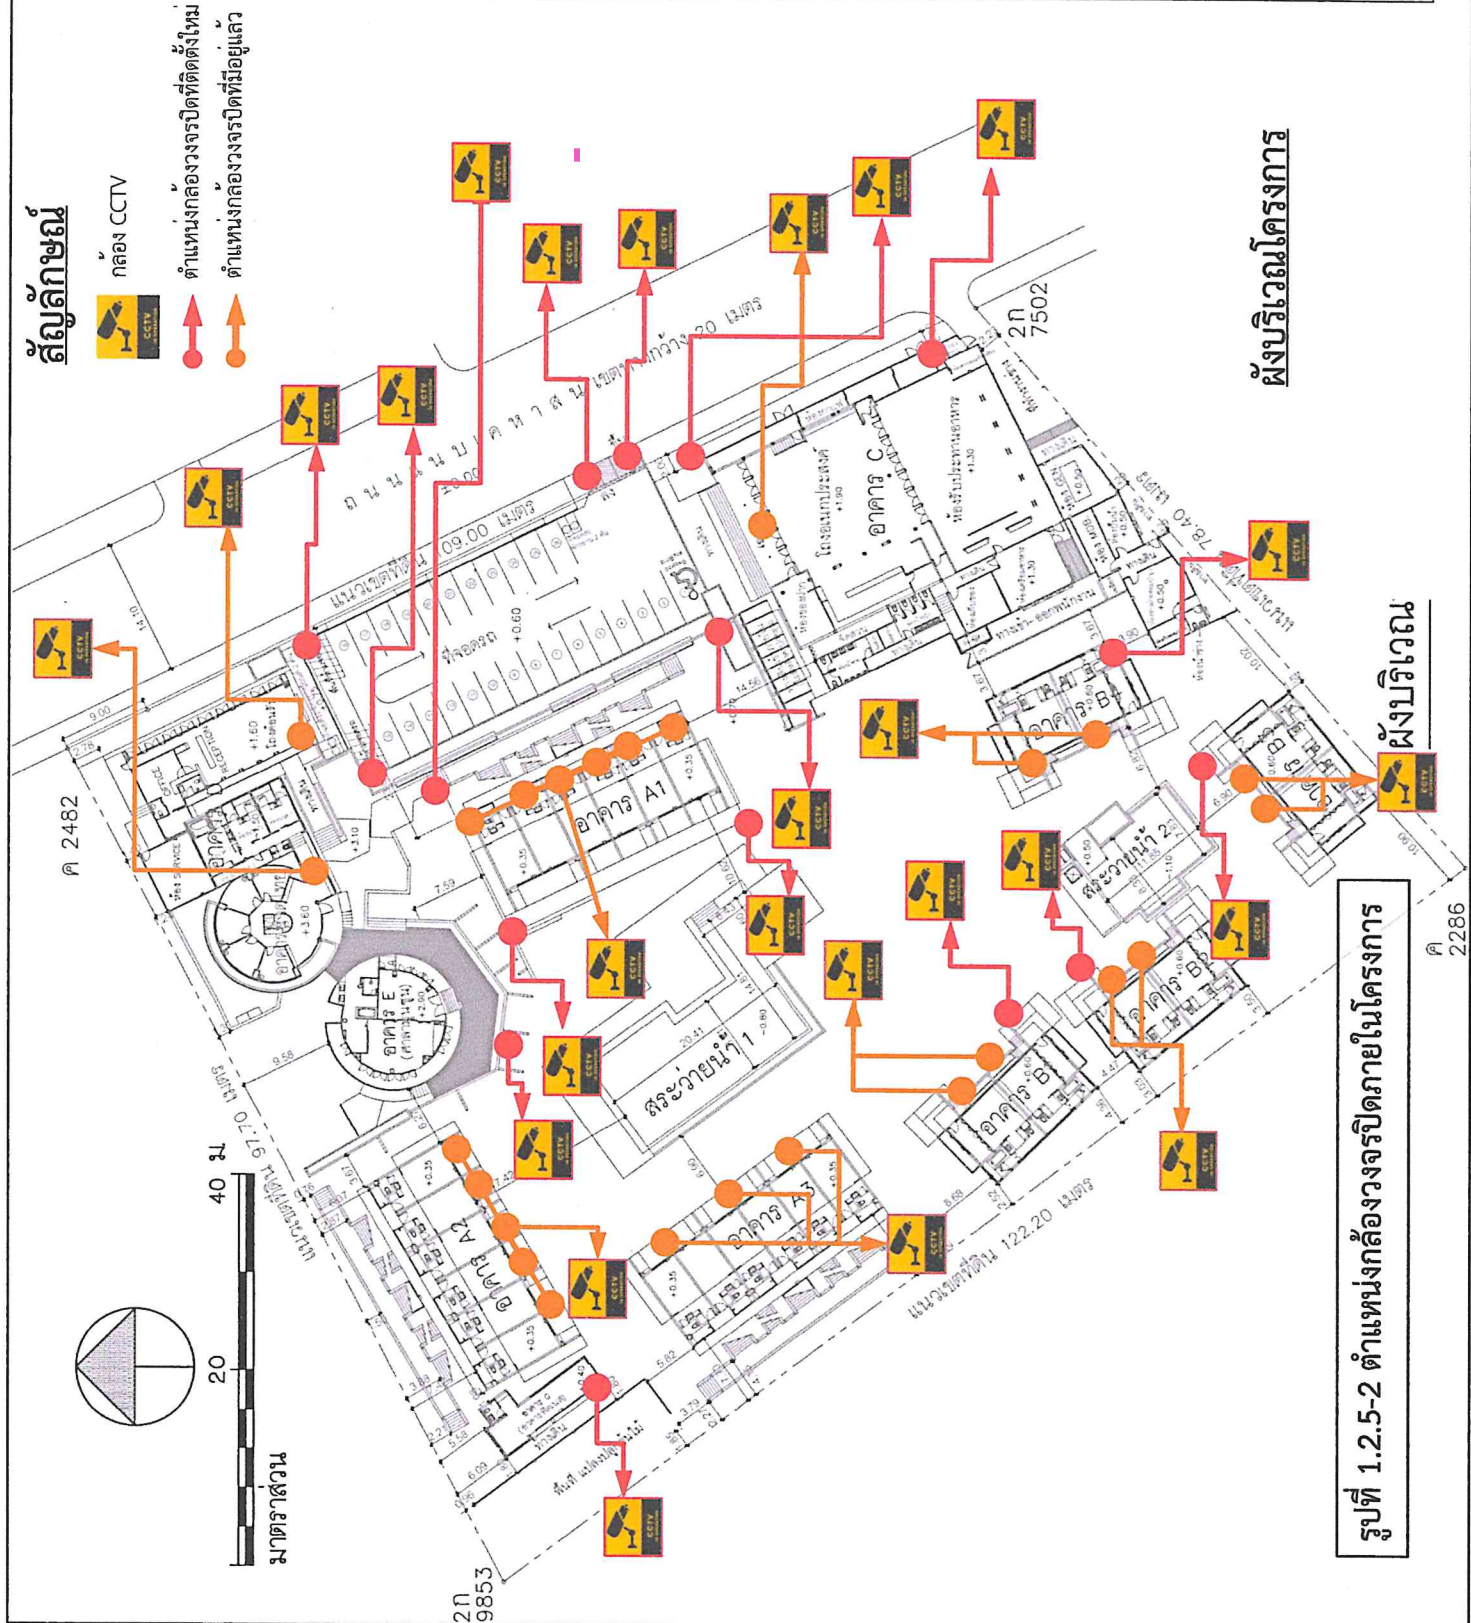
รูปที่ 1.2.5-2 ตำแหน่งกล้องวงจรปิดภายในโครงการ

ตำแหน่งกล้องวงจรปิดที่ติดตั้งใหม่

ตำแหน่งกล้องวงจรปิดที่มีอยู่แล้ว

ง. กล้องวงจรปิด CCTV โครงการติดตั้งกล้องวงจรปิด CCTV ทางทิศตะวันตกของถนนแนบเคหาสน์กระจายอยู่ในอาคารต่างๆ มีจำนวนทั้งหมด 13 จุด ได้แก่ อาคารต้อนรับ(3 จุด) อาคาร SALAMONSOON

PUTAHRACSA(1 จุด) อาคาร A2(1 จุด) อาคาร A3(1 จุด) อาคาร B3(1 จุด) พื้นที่แปลงปลูกต้นไม้(2 จุด) โถง  
อเนกประสงค์และห้องกาแฟ(4 จุด) ลานจอดรถยนต์(1 จุด)

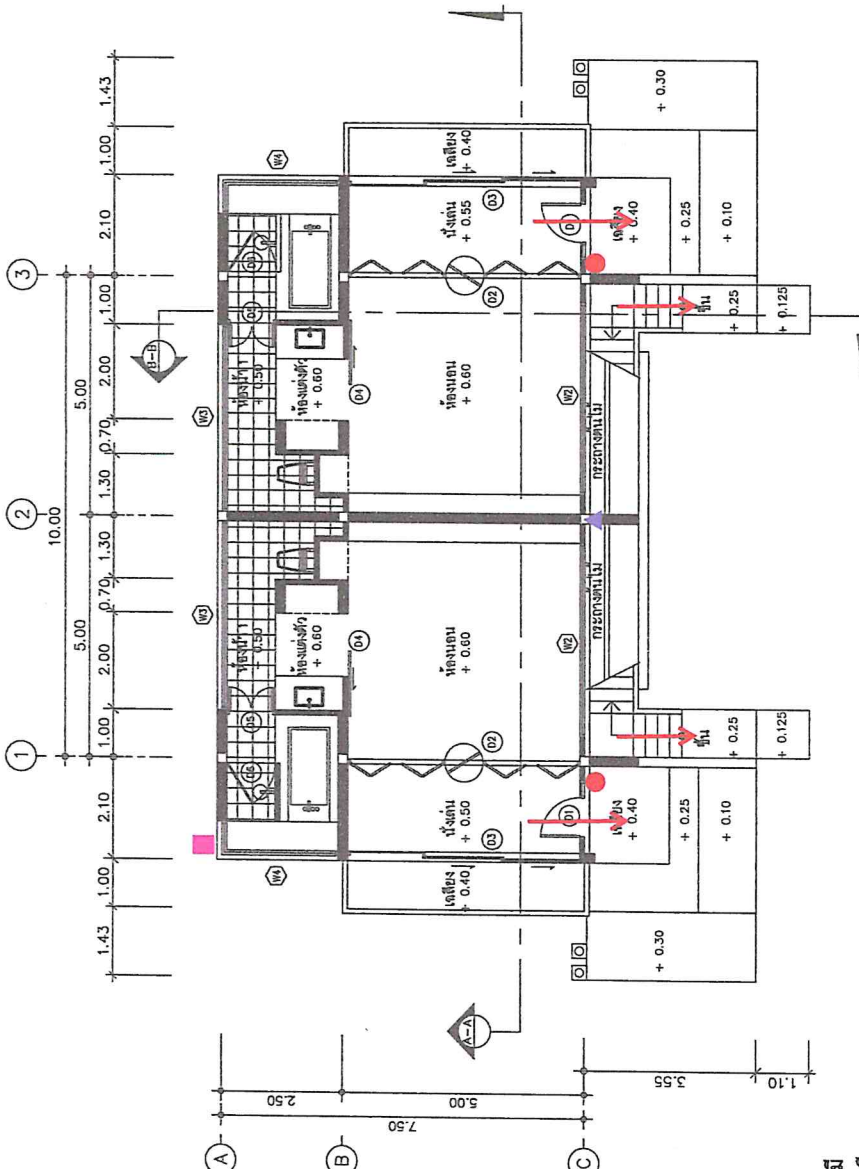
รูปที่ 1.2.5-3 ตำแหน่งอุปกรณ์ป้องกันอัคคีภัยภายในอาคาร B (ชั้น 1)  
ของโครงการ พหุศึกษา หัวหิน(ส่วนขยาย) ทางทิศตะวันตกของถนนเมนเคส

- สัญลักษณ์
- ผนังเพดาน
  - ▲ ผนังปูนฉาบ
  - ผนังฉาบเรียบ
  - เส้นทางอพยพหนีไฟ

หมายเหตุ : คู่มือฉบับแปลนมีเฉพาะอาคาร B2 และอาคาร B4

ก. ถังดับเพลิงแบบมือถือ (Portable Fire Extinguisher) โดยจะติดตั้งถังดับเพลิงมือถือชนิดผงเคมีแห้งขนาด 15 ปอนด์ ชั้นละ 1 เครื่อง ซึ่งอาคารโครงการทางทิศตะวันตกของถนนแนบเคหาสน์ติดตั้งถังดับเพลิงมือถืออยู่บริเวณ อาคารนวดไทย(3 จุด) อาคารนวดไทยเป็นทรงกลม(1 จุด) อาคาร SALAMONSOON PUTAHRACSA(1 จุด) อาคาร A1(รวม 4 จุด(ชั้นบนติดตั้ง 3 จุด ชั้นล่างติดตั้ง 1 จุด)) อาคาร A2(รวม 4 จุด(ชั้นบนติดตั้ง 3 จุด ชั้นล่างติดตั้ง 1 จุด)) อาคาร A3(รวม 4 จุด(ชั้นบนติดตั้ง 2 จุด ชั้นล่างติดตั้ง 2 จุด)) อาคาร B1 (รวม 4 จุด(ชั้นบนติดตั้ง 2 จุด ชั้นล่างติดตั้ง 2 จุด)) อาคาร B2(รวม 4 จุด(ชั้นบนติดตั้ง 2 จุด ชั้นล่างติดตั้ง 2 จุด)) อาคาร B3(รวม 4 จุด(ชั้นบนติดตั้ง 2 จุด ชั้นล่างติดตั้ง 2 จุด)) อาคาร B4(รวม 5 จุด(ชั้นบนติดตั้ง 3 จุด ชั้นล่างติดตั้ง 2 จุด)) ลานอเนกประสงค์และห้องเครื่องไฟฟ้า(10 จุด) และอาคารต้อนรับ(1 จุด) และอาคารฟิตเนส (1 จุด) รวมติดตั้งถังดับเพลิงมือถือของอาคารโครงการ 46 จุด

ค. ตู้สายน้ำดับเพลิง โครงการติดตั้งตู้สายน้ำดับเพลิง ทางทิศตะวันตกของถนนแนบเคหาสน์กระจายอยู่ในอาคารต่างๆ มีจำนวนทั้งหมด 3 จุด ได้แก่ อาคาร B2(1 จุด) อาคาร B4(1 จุด) และลานอเนกประสงค์(1 จุด)

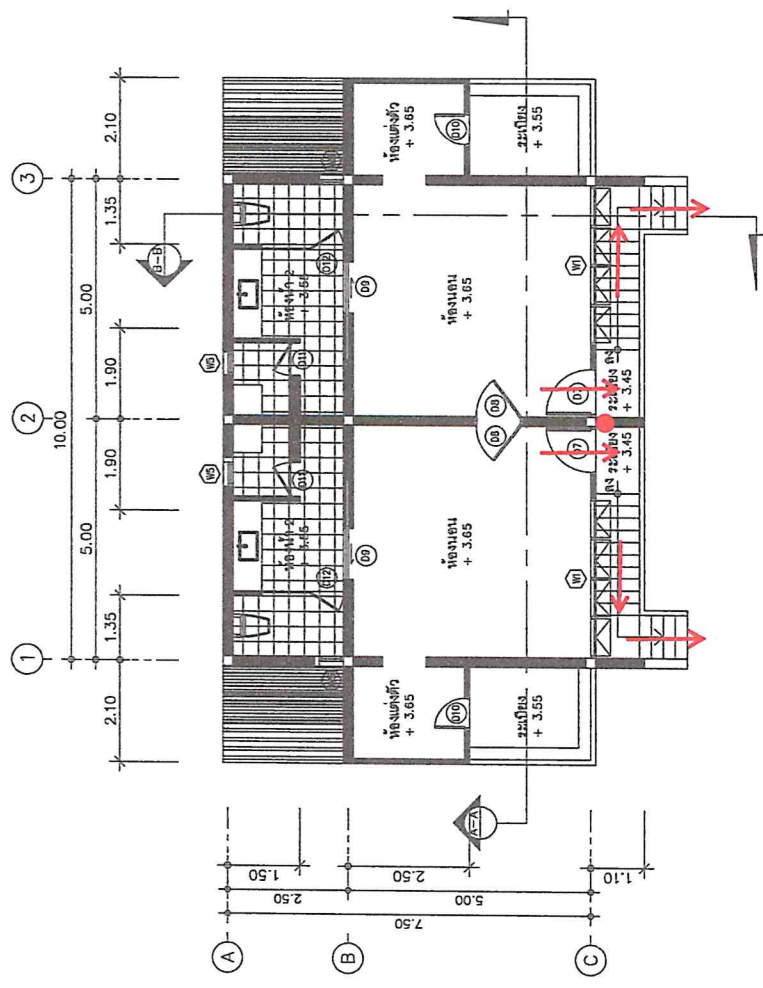
รูปที่ 1.2.5-4 ตำแหน่งอุปกรณ์ป้องกันอัคคีภัยภายในอาคาร B (ชั้น 2)

สัญลักษณ์  
● ถึงดับเพลิงเคมี  
→ เส้นทางอพยพหนีไฟ
