ผลการตรวจติดตามการปฏิบัติตามมาตรการป้องกัน
และแก้ไขผลกระทบสิ่งแวดล้อม

ผลการติดตามเพื่อตรวจสอบการปฏิบัติตามมาตรการป้องกันและแก้ไขผลกระทบสิ่งแวดล้อมและ
มาตรการติดตามตรวจสอบคุณภาพของสิ่งแวดล้อม โครงการ พุทธรักษา หัวหิน(ส่วนขยาย) ของบริษัท พีเอสบี
แลนด์ โครงการท่า จำกัด (ฉบับประจำเดือนกรกฎาคม-ธันวาคม 2568) ในระยะดำเนินการ ได้ทำการ
ตรวจสอบเมื่อวันที่ 9 มิถุนายน 2568 วันที่ 7 กรกฎาคม 2568 วันที่ 8, 11 กันยายน 2568 วันที่ 3 พฤศจิกายน
2568 และวันที่ 18 ธันวาคม 2568

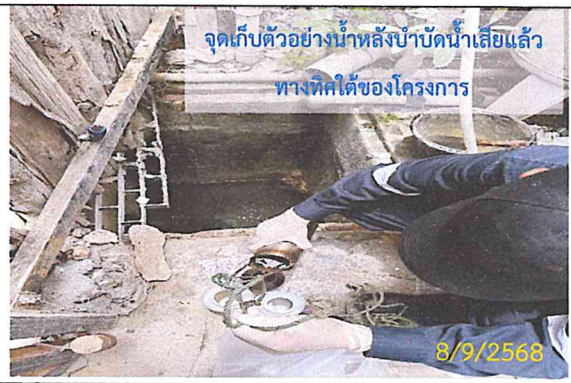
<p>จุดเก็บตัวอย่างน้ำหลังบำบัดน้ำเสียแล้ว ทางทิศใต้ของโครงการ 8/9/2568</p>

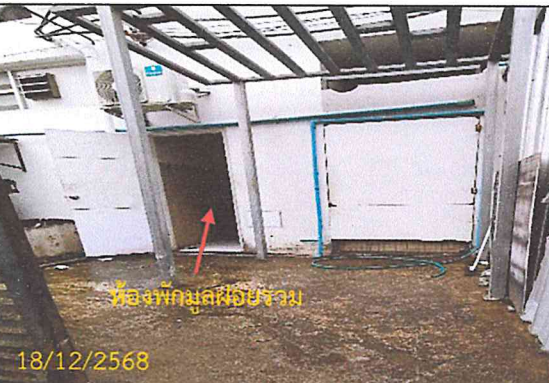
<p>18/12/2568 ห้องพักรวม</p>

<p>18/12/2568 เจ้าหน้าที่รักษาความปลอดภัย</p>
<p>รูปที่ 2-7 ห้องพักรวม</p>	<p>รูปที่ 2-8 เจ้าหน้าที่รักษาความปลอดภัย ประจำทางเข้า-ออก ของโครงการ</p>

3.4 การจัดการมูลฝอยและสิ่งปฏิกูล	<p>1. เผยแพร่การคัดแยกประเภทมูลฝอยไว้บริเวณบอร์ດประชาชนสัมพันธ์บริเวณรอบของโรงแรม</p> <p>2. จัดให้มีภาชนะรองรับมูลฝอย 4 ประเภทไว้ในห้องพักมูลฝอยประชาชน ตั้งแต่รองรับมูลฝอยย่อยสลายได้ ถึงรองรับมูลฝอยย่อยสลายไม่ได้ ถึงรองรับมูลฝอยอันตราย ประเภทละ 1 ถึง</p> <p>3. จัดให้มีแม่บ้านรวบรวมมูลฝอยจากแต่ละแหล่งกำเนิดมายังที่พักรวมมูลฝอยทุกวัน พร้อมทั้งทำการแยกมูลฝอยก่อนทิ้ง และทิ้งมูลฝอยให้ถูกประเภทกับภาชนะรองรับในกรณีมูลฝอยย่อยสลายให้รวบรวมใส่ถุงดำปิดปากถุงให้แน่น ก่อนนำไปพักรอที่เก็บมูลฝอยย่อยสลายของที่พักรวม ก่อนนำไปพ่นกลิ่นเหม็นรบกวน</p> <p>4. แม่บ้านรวบรวมมูลฝอยแต่ละประเภทใส่ถุงดำปิดปากถุงให้แน่น ตรวจสอบไม่ให้มีรอยรั่ว ก่อนนำไปพักรอที่พักรวม</p>	<p>-</p> <p>✓</p> <p>✓</p>	<p>- เผยแพร่การคัดแยกประเภทมูลฝอยไว้บริเวณบอร์ດประชาชนสัมพันธ์บริเวณรอบของโรงแรม</p> <p>ประชาชนสัมพันธ์บริเวณรอบของโรงแรม</p> <p>- ให้ติดสติ๊กเกอร์ “ทิ้งให้ถูกถัง และปิดฝาให้สนิททุกถังหลังทิ้ง” ไว้บริเวณที่วางถังรองรับมูลฝอยประชาชน</p>	รูปที่ 2-7

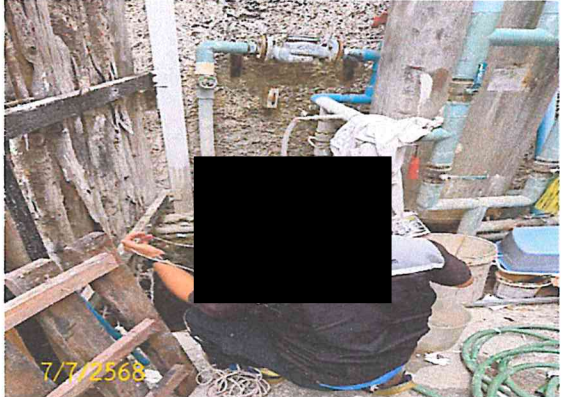
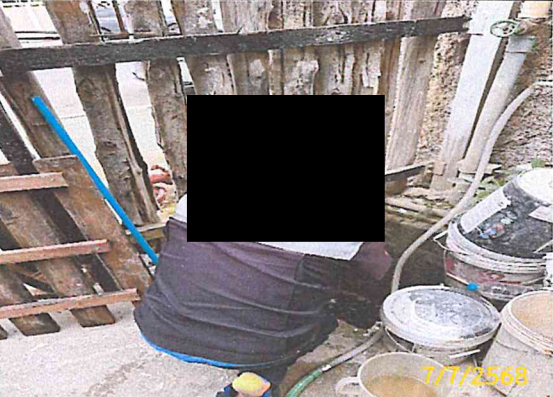
<p>การเก็บน้ำตัวอย่างจากบ่อกักน้ำสุดท้าย ก่อนระบายออกสู่ท่อระบายน้ำสาธารณะ ริมถนนแนบเคหาสน์ เมื่อวันที่ 7 กรกฎาคม 2568</p>

บริษัท กรีน เอิร์ธ คอนซัลแตนท์ จำกัด ได้ดำเนินการติดตามตรวจสอบตามมาตรการป้องกันและแก้ไขผลกระทบสิ่งแวดล้อม โดยทำการเก็บตัวอย่างและวิเคราะห์คุณภาพน้ำทิ้งที่ผ่านการบำบัดน้ำเสียจากระบบบำบัดน้ำเสียรวม ชนิดเกรอะ-กรองเติมอากาศ ขนาด 60 ลบ.ม. จากบ่อบำบัดน้ำเสียสุดท้ายก่อนการระบายออกจากโครงการ พุทธรักษา หัวหิน(ส่วนขยาย) จำนวน 1 ตัวอย่าง โดยทำการเก็บน้ำหลังบำบัดน้ำเสียแล้ว จากบ่อบำบัดน้ำเสียสุดท้าย ก่อนระบายน้ำออกสู่ท่อระบายน้ำสาธารณะริมถนนแนบเคหาสน์ (เก็บน้ำตัวอย่างฯ ทุก 1-2 เดือน (โดยมาตรการฯได้กำหนดให้เก็บน้ำตัวอย่างฯ ทุก 4 เดือน/ครั้ง)) ในวันที่ 7 กรกฎาคม 2568 วันที่ 8 กันยายน 2568 วันที่ 3 พฤศจิกายน 2568 (ภาคผนวกที่ 3) โดยผลการวิเคราะห์คุณภาพน้ำทิ้งแสดงดังตารางที่ 2-3 รูปที่ 2-22 ถึงรูปที่ 2-23

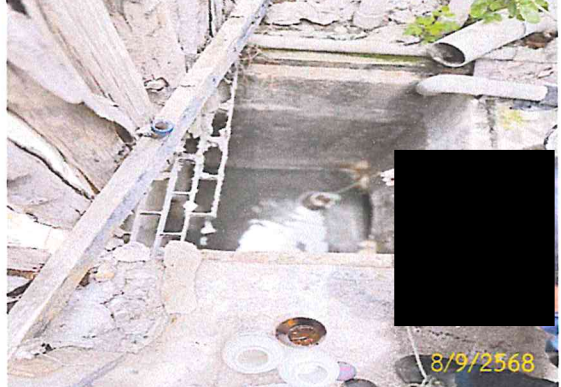
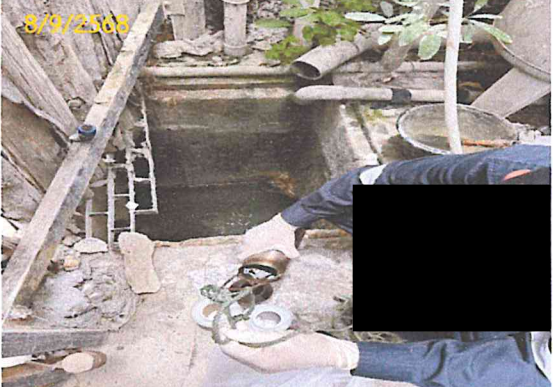
<p>การเก็บน้ำตัวอย่างจากบ่อกักน้ำสุดท้าย ก่อนระบายออกสู่ท่อระบายน้ำสาธารณะ ริมถนนแนบเคหาสน์ เมื่อวันที่ 8 กันยายน 2568</p>

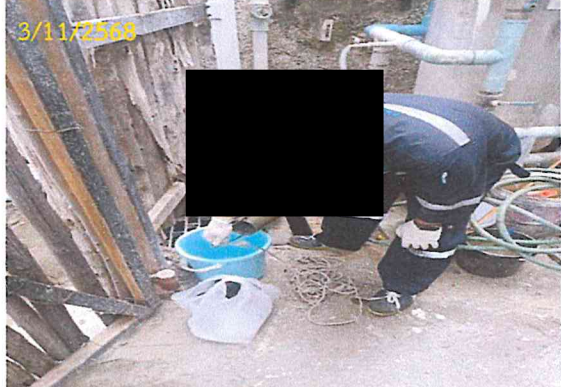
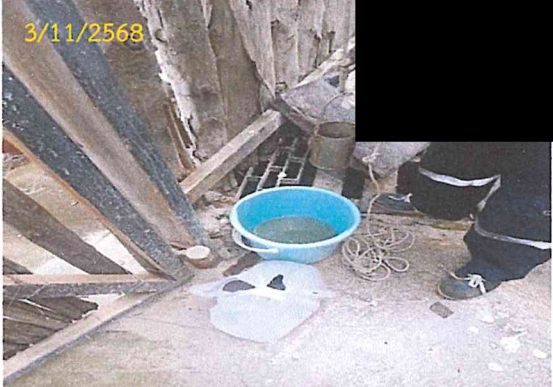
<p>การเก็บน้ำตัวอย่างจากบ่อกักน้ำสุดท้าย ก่อนระบายออกสู่ท่อระบายน้ำสาธารณะ ริมถนนแนบเคหาสน์ เมื่อวันที่ 3 พฤศจิกายน 2568</p>	
<p>รูปที่ 2-23</p>	<p>การเก็บน้ำตัวอย่างจากบ่อกักน้ำสุดท้าย ก่อนระบายออกสู่ ท่อระบายน้ำสาธารณะ ริมถนนแนบเคหาสน์</p>

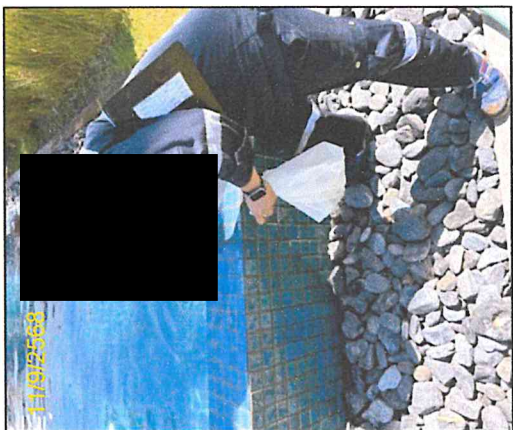
เก็บตัวอย่างน้ำเมื่อวันที่ 9 มิถุนายน 2568 มีค่าปริมาณโคลิฟอร์มทั้งหมด(Total Coliform Bacteria) และ
ค่าปริมาณฟีคอลโคลิฟอร์ม (Fecal Coliform Bacteria) อยู่ในเกณฑ์มาตรฐานตามประกาศคำแนะนำ
คณะกรรมการสาธารณสุข ฉบับที่ 1/2550 เรื่อง การควบคุมการประกอบกิจการสระว่ายน้ำ หรือกิจการอื่นๆ
ในทำนองเดียวกัน

การเก็บตัวอย่างน้ำจากสระว่ายนํ้า
ของโครงการ
