### 3. ผลการปฏิบัติตามมาตรการฯ

#### 3.1 ผลการปฏิบัติตามมาตรการป้องกันและแก้ไขผลกระทบสิ่งแวดล้อม

จากการทบทวนมาตรการป้องกันและแก้ไขผลกระทบสิ่งแวดล้อม ระยะดำเนินการ โครงการอาคารเช่าสำหรับผู้มีรายได้น้อย จังหวัดมหาสารคาม ที่กำหนดไว้ในรายงานการประเมินผลกระทบสิ่งแวดล้อม (EIA) พบว่า มีมาตรการป้องกัน และแก้ไขผลกระทบสิ่งแวดล้อมที่กำหนดไว้ทั้งสิ้น 20 ปัจจัย รวม 182 มาตรการ

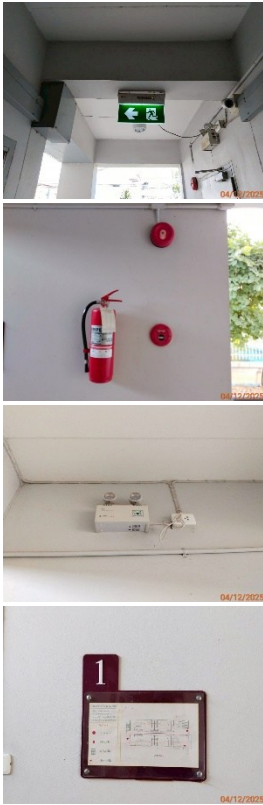
| <div> <div>ตารางที่ 3</div> <div>สรุปผลการปฏิบัติตามมาตรการป้องกันและแก้ไขผลกระทบสิ่งแวดล้อม ระยะดำเนินการ โครงการอาคารเช่าสำหรับผู้มีรายได้น้อย จังหวัดมหาสารคาม ระหว่างเดือนกรกฎาคม-ธันวาคม พ.ศ. 2568 (ต่อ)</div> </div> | | | | |
|---|---|---|---|---|
| 3.8 การป้องกันอัคคีภัย | 1) ติดตั้งระบบป้องกันอัคคีภัยและระบบเตือนภัยของโครงการให้เป็นไปตามข้อกำหนดของกฎหมาย | 1) มีการติดตั้งระบบป้องกันอัคคีภัยและระบบเตือนภัยของโครงการเป็นไปตามข้อกำหนดของกฎหมาย | ไม่มี | <div>ระบบป้องกันอัคคีภัย</div> |

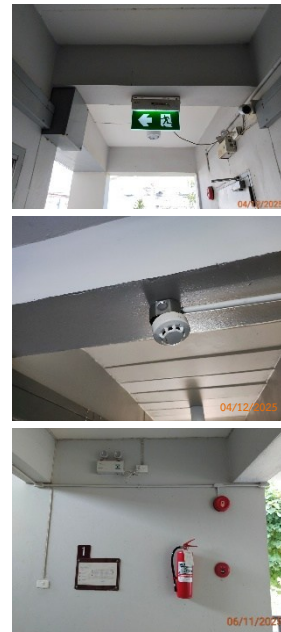
| <div> <div>ตารางที่ 3</div> <div>สรุปผลการปฏิบัติตามมาตรการป้องกันและแก้ไขผลกระทบสิ่งแวดล้อม ระยะดำเนินการ โครงการอาคารเช่าสำหรับผู้มีรายได้น้อย จังหวัดมหาสารคาม ระหว่างเดือนกรกฎาคม-ธันวาคม พ.ศ. 2568 (ต่อ)</div> </div> | | | | |
|---|---|---|---|---|
| 4.3 สาธารณสุขและสุขภาพ (ต่อ) | <b>มาตรการด้านอัคคีภัย</b><br>1) ติดตั้งระบบป้องกันอัคคีภัยและระบบเตือนภัยของโครงการให้เป็นไปตามข้อกำหนดของกฎหมาย<br>2) ตรวจสอบระบบป้องกันอัคคีภัยและระบบเตือนภัยเป็นประจำทุก 6 เดือน เพื่อให้ระบบป้องกันอัคคีภัยและระบบเตือนภัยสามารถใช้งานได้อยู่เสมอ หากพบว่ามีการชำรุด เสียหายให้เร่งดำเนินการแก้ไขโดยทันที | 1) มีการติดตั้งระบบป้องกันอัคคีภัยและระบบเตือนภัยของโครงการให้เป็นไปตามข้อกำหนดของกฎหมาย<br>2) มีการตรวจสอบระบบป้องกันอัคคีภัยและระบบเตือนภัย | ไม่มี<br><br>ไม่มี | <div>ระบบป้องกันอัคคีภัย</div> |
