### 3. ผลการปฏิบัติตามมาตรการฯ

#### 3.1 ผลการปฏิบัติตามมาตรการป้องกันและแก้ไขผลกระทบสิ่งแวดล้อม

จากการทบทวนมาตรการป้องกันและแก้ไขผลกระทบสิ่งแวดล้อม ระยะดำเนินการ โครงการบ้านเอื้ออาทร จังหวัดนครราชสีมา (หัวทะเล 1) ที่กำหนดไว้ในรายงานการประเมินผลกระทบสิ่งแวดล้อม พบว่า มีมาตรการป้องกันและแก้ไขผลกระทบสิ่งแวดล้อมที่กำหนดไว้ทั้งสิ้น 11 ปัจจัย รวม 79 มาตรการ

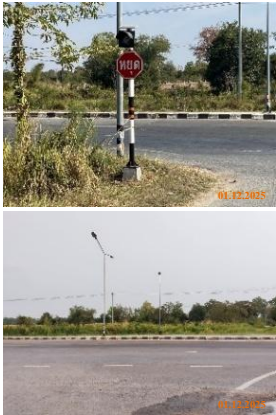
| <p style="text-align: center;">ตารางที่ 2</p> <p style="text-align: center;">สรุปผลการปฏิบัติตามมาตรการป้องกันและแก้ไขผลกระทบสิ่งแวดล้อม ระยะดำเนินการ โครงการบ้านเอื้ออาทร จังหวัดนครราชสีมา (หัวทะเล 1) ระหว่างเดือนกรกฎาคม-ธันวาคม พ.ศ. 2568 (ต่อ)</p> | | | | |
|---|---|---|---|---|
| | 3) กรณีที่มีการก่อสร้างถนนสาย ฉ โครงการจะดำเนินการสำรวจผลกระทบสิ่งแวดล้อมบ้านพักอาศัยที่ติดกับแนวถนนสาย ฉ ทุกครัวเรือน | 3) มีการก่อสร้างถนนสาย ฉ เสร็จแล้ว | ไม่มี | <p style="text-align: center;">ถนนสาย ฉ</p> |

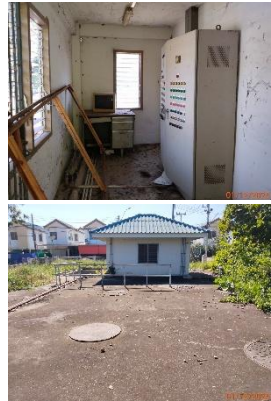
| <p style="text-align: center;">ตารางที่ 2</p> <p style="text-align: center;">สรุปผลการปฏิบัติตามมาตรการป้องกันและแก้ไขผลกระทบสิ่งแวดล้อม ระยะดำเนินการ โครงการบ้านเอื้ออาทร จังหวัดนครราชสีมา (หัวทะเล 1) ระหว่างเดือนกรกฎาคม-ธันวาคม พ.ศ. 2568 (ต่อ)</p> | | | | |
|---|---|---|---|---|
| | 5) ดูแลบำรุงรักษาอุปกรณ์และเครื่องมือของระบบบำบัดน้ำเสียตามคำแนะนำของผู้ออกแบบ กรณีเกิดการชำรุดเสียหายต้องซ่อมแซมให้ใช้งานได้อย่างมีประสิทธิภาพโดยเร็วที่สุด | 5) มีเจ้าหน้าที่ตรวจสอบและบำรุงรักษาระบบบำบัดน้ำเสีย จากการตรวจสอบพบว่า ระบบบำบัดน้ำเสียชำรุด | | <p>ระบบบำบัดน้ำเสียส่วนกลาง</p> |

| <p style="text-align: center;">ตารางที่ 2</p> <p style="text-align: center;">สรุปผลการปฏิบัติตามมาตรการป้องกันและแก้ไขผลกระทบสิ่งแวดล้อม ระยะดำเนินการ โครงการบ้านเอื้ออาทร จังหวัดนครราชสีมา (หัวทะเล 1) ระหว่างเดือนกรกฎาคม-ธันวาคม พ.ศ. 2568 (ต่อ)</p> | | | | |
|---|---|---|---|---|
| | 4) ตรวจสอบและบำรุงรักษาระบบบำบัดน้ำเสียให้มีประสิทธิภาพในการบำบัดเป็นไปตามที่ออกแบบไว้ เพื่อมิให้เกิดผลกระทบต่อคุณภาพน้ำในแหล่งรองรับน้ำทิ้งจากโครงการ | 4) จากการตรวจสอบพบว่า ระบบบำบัดน้ำเสียชำรุด แต่จากการตรวจวิเคราะห์คุณภาพน้ำจากระบบบำบัดน้ำเสีย ระหว่างเดือนกรกฎาคม-ธันวาคม พ.ศ. 2568 พบว่า คุณภาพน้ำหลังผ่านระบบบำบัดน้ำเสียมีค่าเป็นไปตามเกณฑ์มาตรฐาน โดยไม่สามารถประเมินประสิทธิภาพได้ (รายละเอียดแสดงดังข้อ 3.3.1) | | |

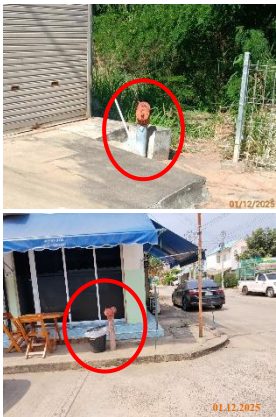
| <div> <div>ตารางที่ 2</div> <div>สรุปผลการปฏิบัติตามมาตรการป้องกันและแก้ไขผลกระทบสิ่งแวดล้อม ระยะดำเนินการ โครงการบ้านเอื้ออาทร จังหวัดนครราชสีมา (หัวทะเล 1) ระหว่างเดือนกรกฎาคม-ธันวาคม พ.ศ. 2568 (ต่อ)</div> </div> | | | | |
|---|---|---|---|---|
| 8. อัคคีภัย | 1) จัดให้มีหัวจ่ายน้ำดับเพลิง (Fire Hydrant) จำนวน 8 จุด โดยเชื่อมต่อกับระบบประปาภายในโครงการ ซึ่งได้รับการออกแบบและติดตั้งตามมาตรฐานของการประปาส่วนภูมิภาค | 1) มีการติดตั้งหัวรับน้ำดับเพลิงภายในโครงการ จำนวน 8 จุด (รูปที่ 2) ตามที่มาตรการกำหนด | ไม่มี | <div>หัวรับน้ำดับเพลิง</div> |

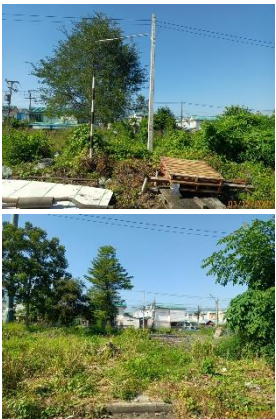
| <p style="text-align: center;"><b>ตารางที่ 2</b><br/> <b>สรุปผลการปฏิบัติตามมาตรการป้องกันและแก้ไขผลกระทบสิ่งแวดล้อม ระยะดำเนินการ โครงการบ้านเอื้ออาทร จังหวัดนครราชสีมา (หัวทะเล 1) ระหว่างเดือนกรกฎาคม-ธันวาคม พ.ศ. 2568 (ต่อ)</b></p> | | | | |
|---|---|---|---|---|
| 10. สุขทรียภาพและ<br>ทัศนียภาพ (ต่อ) | 2) ดูแลรักษาพื้นที่สีเขียวทั้งหมดภายในโครงการให้ยังคงมีพื้นที่ไม่น้อยกว่าร้อยละ 5 ของพื้นที่จำหน่าย รวมทั้งให้มีเจ้าหน้าที่ดูแลบำรุงรักษาด้านไม้ทั้งหมด ให้อยู่ในสภาพที่สวยงามตลอดระยะดำเนินโครงการ | 2) โครงการมีพื้นที่สีเขียวคิดเป็นร้อยละ 8.1 ของพื้นที่จำหน่าย และมีเจ้าหน้าที่คอยดูแลต้นไม้ และพื้นที่สีเขียวภายในโครงการ จากการตรวจสอบพบว่า ต้นไม้อยู่ในสภาพดี แต่พื้นที่สีเขียวบางส่วนมีหญ้าขึ้นรก | ดูแลรักษาด้านไม้และพื้นที่สีเขียวภายในโครงการ ให้อยู่ในสภาพดีอยู่เสมอ โดยตัดในส่วนที่มีหญ้าขึ้นรก | <p>ต้นไม้ และพื้นที่สีเขียวภายในโครงการ</p> |
| | 4) ตรวจสอบดูแลพื้นที่สีเขียว หากพบว่าไม่ยืนต้นที่ปลูกตายหรือเกิดความเสียหายต้องรีบปลูกทดแทนด้วยพันธุ์ไม้เดิมทันที | 4) มีเจ้าหน้าที่คอยดูแลต้นไม้ และพื้นที่สีเขียวภายในโครงการ จากการตรวจสอบพบว่า ต้นไม้อยู่ในสภาพดี แต่พื้นที่สีเขียวบางส่วนมีหญ้าขึ้นรก | ดูแลรักษาด้านไม้และพื้นที่สีเขียวภายในโครงการ ให้อยู่ในสภาพดีอยู่เสมอ โดยตัดในส่วนที่มีหญ้าขึ้นรก | |

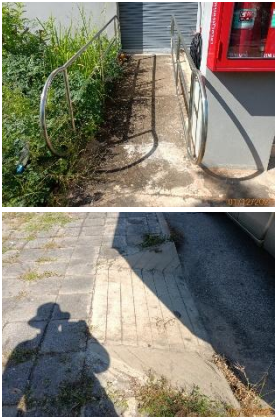
| <p style="text-align: center;"><b>ตารางที่ 2</b><br/> <b>สรุปผลการปฏิบัติตามมาตรการป้องกันและแก้ไขผลกระทบสิ่งแวดล้อม ระยะดำเนินการ โครงการบ้านเอื้ออาทร จังหวัดนครราชสีมา (หัวทะเล 1) ระหว่างเดือนกรกฎาคม-ธันวาคม พ.ศ. 2568 (ต่อ)</b></p> | | | | |
|---|---|---|---|---|
| 11. สิ่งอำนวยความสะดวก<br>สำหรับผู้พิการ | 1) จัดให้มีทางลาดจากทางเท้าขึ้นสู่อาคารศูนย์ชุมชนเพื่อเป็นการอำนวยความสะดวกให้กับผู้พิการได้ขึ้นลงอาคาร โดยพื้นผิวของจุดต่อเนื่องระหว่างพื้นกับทางลาดเป็นพื้นผิวเรียบไม่สะดุด | 1) มีทางลาดจากทางเท้าขึ้นสู่อาคารศูนย์ชุมชน โดยพื้นผิวของพื้นกับทางลาดเป็นพื้นผิวเรียบไม่สะดุด | ไม่มี | <p>ทางลาดจากทางเท้าขึ้นสู่อาคารศูนย์ชุมชน</p> |

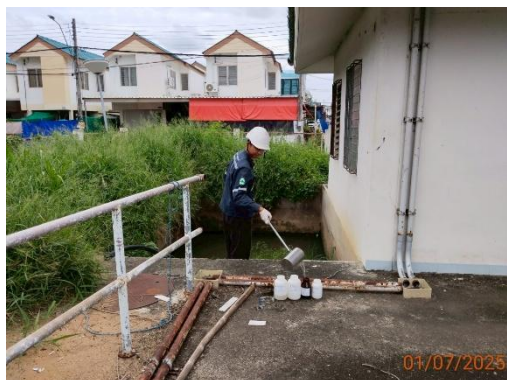
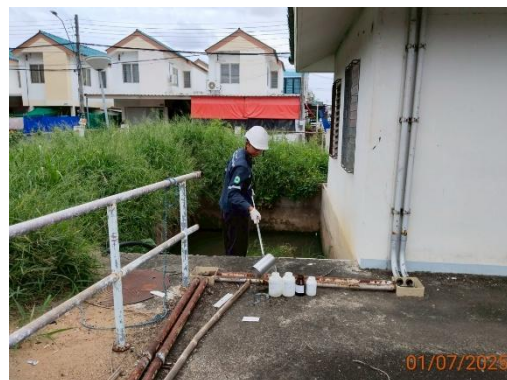
บ่อพักก่อนเข้าระบบบำบัดน้ำเสียส่วนกลาง

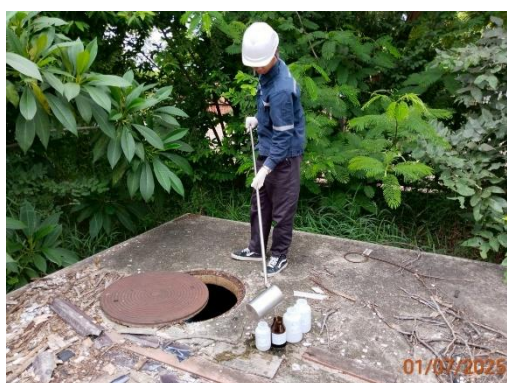
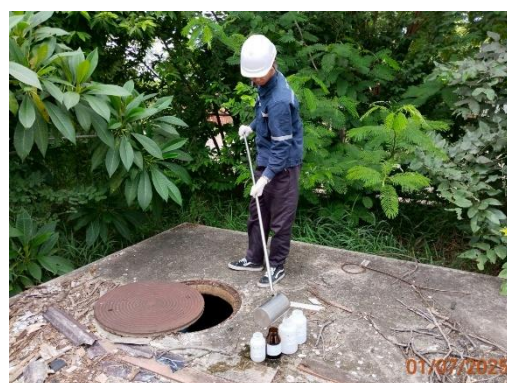
บ่อพักหลังผ่านระบบบำบัดน้ำเสียส่วนกลาง

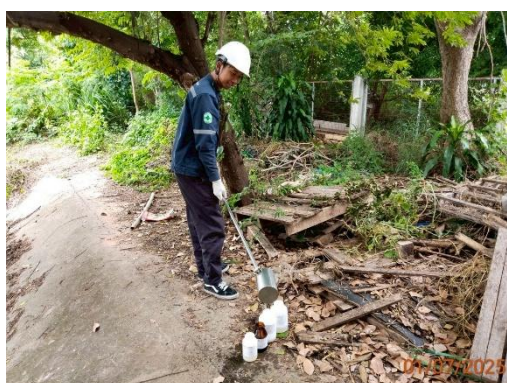
บ่อพักน้ำทิ้งก่อนระบายออกจากพื้นที่โครงการ

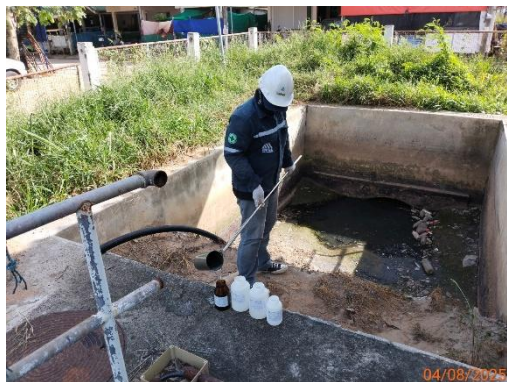
บ่อพักก่อนเข้าระบบบำบัดน้ำเสียส่วนกลาง

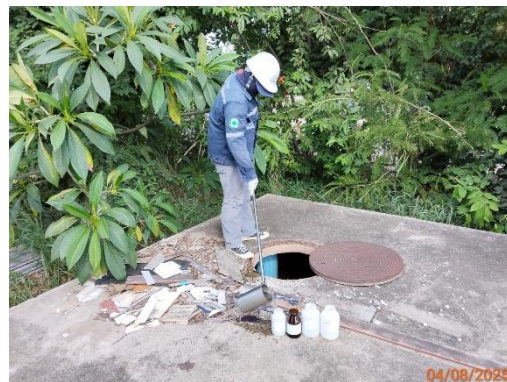
บ่อพักหลังผ่านระบบบำบัดน้ำเสียส่วนกลาง

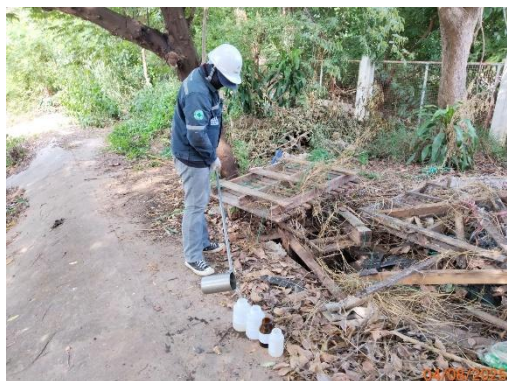
บ่อพักน้ำทิ้งก่อนระบายออกจากพื้นที่โครงการ
