บทที่ 2

มาตรการป้องกันและแก้ไขผลกระทบสิ่งแวดล้อมและ มาตรการติดตามตรวจสอบคุณภาพสิ่งแวดล้อม

2.1 มาตรการป้องกันและแก้ไขผลกระทบสิ่งแวดล้อม

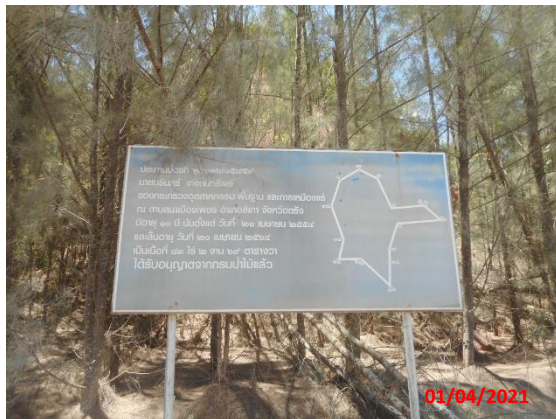
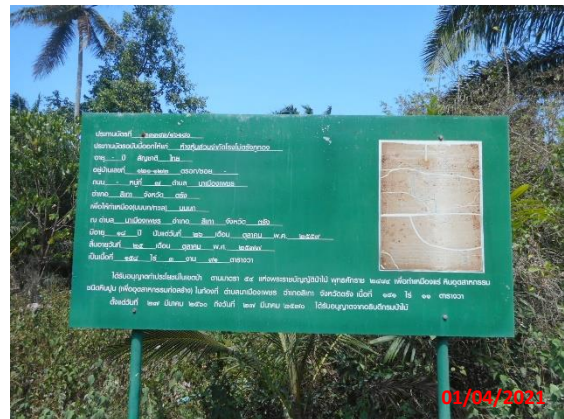
รูปที่ 2-2 ป้ายแสดงข้อมูลโครงการและขอบเขตพื้นที่ทำเหมือง

เงื่อนไขตามมาตรการ	ผลการปฏิบัติตามมาตรการ	ปัญหา อุปสรรคที่ไม่สามารถปฏิบัติตามมาตรการ และแนวทางแก้ไข
ทรัพยากรสิ่งแวดล้อมทางกายภาพ		
1. ลักษณะภูมิประเทศ		
1. ให้กำหนดขอบเขตพื้นที่เปิดทำเหมือง พื้นที่รองรับกิจกรรมที่เกี่ยวข้อง และพื้นที่เว้นไม่ทำเหมืองให้ชัดเจน	<ul style="list-style-type: none"> ผู้ถือประทานบัตรได้ร่วมกับวิศวกรผู้ควบคุมเหมืองได้วางแผนการเปิดหน้าเหมืองและพื้นที่รองรับกิจกรรมการทำเหมืองตามแผนผังโครงการกำหนด พร้อมทั้งจัดทำและติดตั้งป้ายแสดงขอบเขตพื้นที่การทำเหมืองไว้อย่างชัดเจน ดังรูปที่ 2-2 	-

2. ให้กำหนดขอบเขตพื้นที่ที่ใช้ประโยชน์เพื่อทำเหมืองและกิจกรรมที่เกี่ยวข้องให้ชัดเจน	<ul style="list-style-type: none"> ทางโครงการได้กำหนดขอบเขตพื้นที่ที่ใช้ประโยชน์ในการทำเหมืองและกิจกรรมที่เกี่ยวข้องกับการทำเหมืองไว้อย่างชัดเจนพร้อมทั้งจัดทำและติดตั้งป้ายแสดงขอบเขตพื้นที่โครงการไว้อย่างชัดเจนดังรูปที่ 2-2 	-

2. ให้จัดทำป้ายแสดงข้อมูลเกี่ยวกับโครงการ ได้แก่ หมายเลขประทาน บัตร เนื้อที่ ระยะเวลาการทำเหมือง และผู้รับผิดชอบ ไว้บริเวณ ด้านหน้าพื้นที่โครงการหรือบริเวณที่สามารถพบเห็นได้ทั่วไป ให้แล้ว เสร็จก่อนเปิดการทำเหมือง	● ทางโครงการได้จัดทำและติดตั้งป้ายแสดงข้อมูลเกี่ยวกับโครงการ ได้แก่ หมายเลขประทาน บัตร เนื้อที่ ระยะเวลาการทำเหมือง และ ผู้รับผิดชอบ ติดตั้งไว้บริเวณด้านหน้าพื้นที่โครงการหรือบริเวณที่ สามารถพบเห็นได้ทั่วไปดังรูปที่ 2-2	-

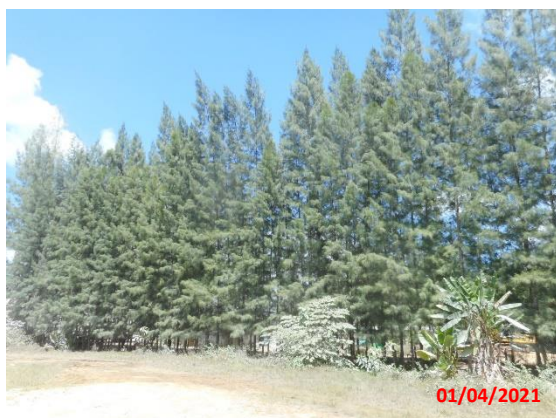
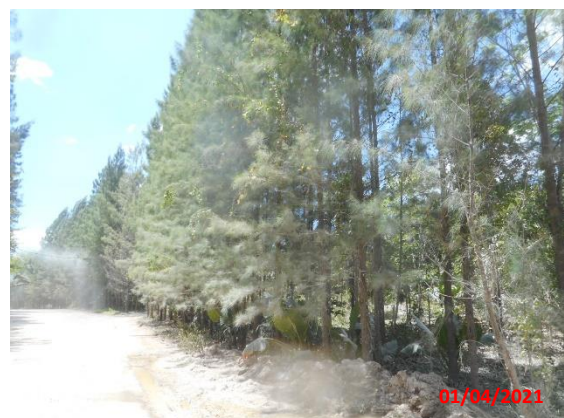
รูปที่ 2-3 แนวต้นไม้บริเวณพื้นที่โดยรอบโครงการ

2. คุณภาพอากาศ		
1. ให้ปลูกพืชคลุมดินและไม้ยืนต้นโตเร็วบนคันทำนบดิน และบริเวณพื้นที่เว้นไม่ทำเหมืองหรือพื้นที่ว่างอื่นๆ เพื่อเป็นแนวกันชนป้องกันฝุ่นละอองแพร่กระจายออกสู่ภายนอก	<ul style="list-style-type: none"> ทางโครงการได้ดำเนินการปลูกพืชคลุมดินและไม้ยืนต้นตามคันทำนบดิน บริเวณพื้นที่เว้นไม่ทำเหมือง และบริเวณพื้นที่ว่างที่สามารถดำเนินการได้ดังรูปที่ 2-3 เพื่อเป็นแนวกันชนป้องกันฝุ่นละอองแพร่กระจายออกสู่ภายนอก 	-

4. ประวัติศาสตร์ และสุนทรียภาพ		
1. ดำเนินการปลูกต้นไม้โตเร็วไว้ตามแนวคันดิน และบริเวณที่ว่างใน เขตพื้นที่เวนไม่ทำเหมือง ทั้งทางด้านทิศตะวันตกของพื้นที่โครงการ และด้านอื่นๆ เพื่อเป็นแนวบดบังทัศนียภาพจากการทำเหมืองของ โครงการ	<ul style="list-style-type: none"> ทางโครงการได้ดำเนินการปลูกต้นไม้โตเร็วไว้ตามแนวคันดิน และบริเวณที่ว่างในเขตพื้นที่เวนไม่ทำเหมือง และพื้นที่ว่างที่สามารถดำเนินการได้เพื่อเป็นแนวบดบังทัศนียภาพจากการทำเหมืองของโครงการดังรูปที่ 2-3 	-

3. ให้ดูแลรักษาแนวต้นไม้ธรรมชาติบริเวณโดยรอบโครงการ และปลูกเสริมบริเวณพื้นที่ว่างถ้าหากพบว่าบริเวณใดตายลงให้ดำเนินการปลูกทดแทนโดยทันที	<ul style="list-style-type: none"> ทางโครงการได้ดูแลรักษาต้นไม้ธรรมชาติที่อยู่โดยรอบพื้นที่โครงการ และต้นไม้ที่อยู่ในพื้นที่ที่ไม่เกี่ยวข้องกับการทำเหมืองให้เจริญเติบโต หากพบต้นไม้ตายจะดำเนินการปลูกทดแทนทันที ดังรูปที่ 2-3 	-

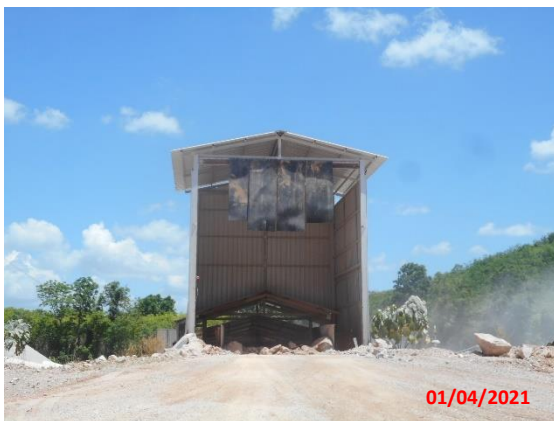
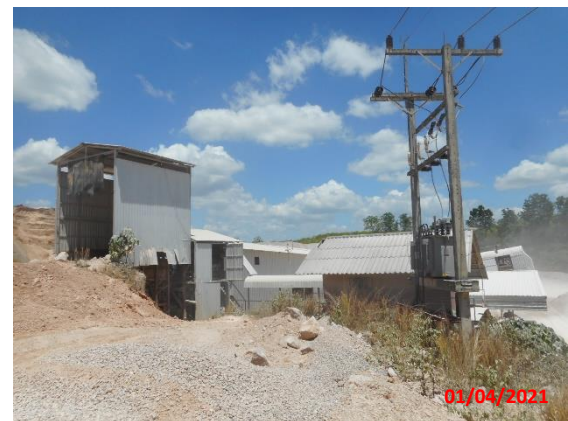
รูปที่ 2-4 อาคารปิดคลุมยังรับหินใหญ่

2. ให้ปรับปรุงซ่อมแซมระบบป้องกันผลกระทบสิ่งแวดล้อมของโรงโม่หิน ตามระเบียบข้อกำหนดของประกาศกรมอุตสาหกรรมพื้นฐานและการเหมืองแร่ เรื่อง ให้โรงโม่บดย่อยหินมีระบบป้องกันผลกระทบสิ่งแวดล้อม เมื่อวันที่ 12 มกราคม พ.ศ.2548 ที่กำหนดไว้อย่างเคร่งครัด	<ul style="list-style-type: none"> ทางโครงการได้ดูแลปรับปรุงซ่อมแซมระบบป้องกันผลกระทบสิ่งแวดล้อมของโรงโม่หิน ให้เป็นไปตามข้อกำหนดของประกาศกรมอุตสาหกรรมพื้นฐานและการเหมืองแร่ เรื่อง ให้โรงโม่บดย่อยหินมีระบบป้องกันผลกระทบสิ่งแวดล้อม เมื่อวันที่ 12 มกราคม พ.ศ. 2548 ที่กำหนดไว้อย่างเคร่งครัด ดังรูปที่ 2-4 ถึงรูปที่ 2-7 	-

5. ให้ดูแลรักษาระบบป้องกันผลกระทบสิ่งแวดล้อมของโรงโม่หินให้มีประสิทธิภาพที่ดีอยู่เสมอ	<ul style="list-style-type: none"> ทางโครงการได้ดูแลระบบป้องกันผลกระทบสิ่งแวดล้อมของโรงโม่หินให้มีประสิทธิภาพพร้อมใช้งานอยู่เสมอ ดังรูปที่ 2-4 ถึงรูปที่ 2-7 	-

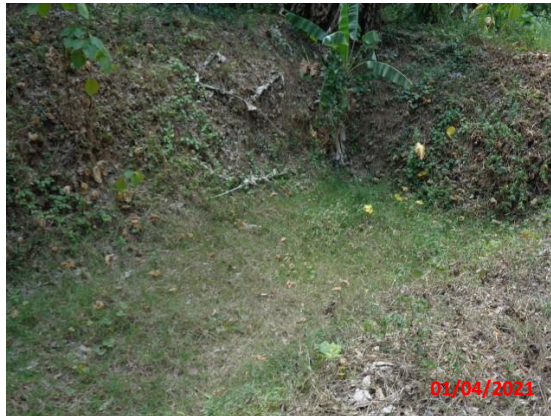
รูปที่ 2-9 บ่อดักตะกอน บ 1

4. อุทกวิทยาและคุณภาพน้ำ		
1. ให้ขุดบ่อดักตะกอน จำนวน 3 บ่อ คือ “บ1” , “บ2” และ “บ3” ให้มีขนาดบ่อละ 0.3 ไร่ , 2.0 ไร่ และ 0.5 ไร่ ตามลำดับ และให้แต่ ละบ่อมีความลึกประมาณ 3 เมตร เพื่อให้สามารถรองรับน้ำที่ไหลบ่า ผิวดินได้อย่างเพียงพอ	<ul style="list-style-type: none"> ทางโครงการได้ดำเนินการสร้างบ่อดักตะกอน จำนวน 3 บ่อ โดยมี ขนาดตามที่มาตรการกำหนด เพื่อให้สามารถรองรับน้ำที่ไหลบ่า ผิวดินได้อย่างเพียงพอ ดังรูปที่ 2-9 ถึงรูปที่ 2-11 	-

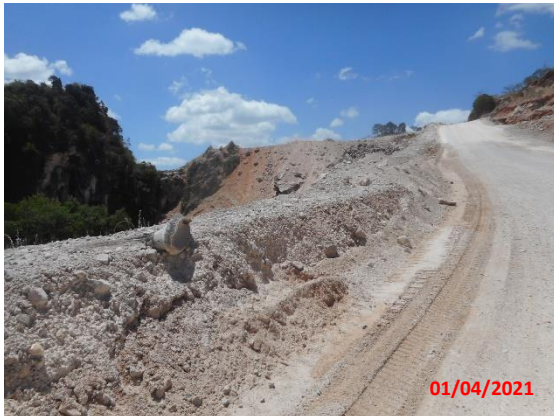
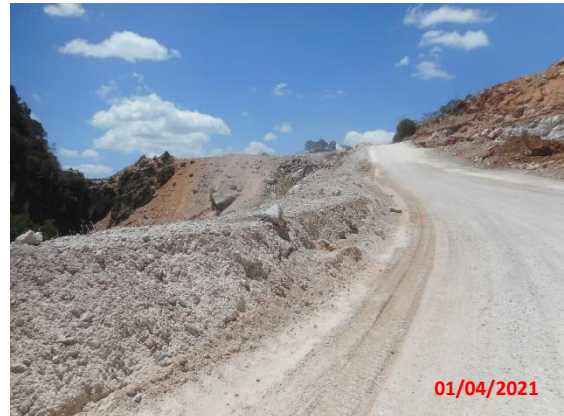
รูปที่ 2-12 คั่นทำนบดิน

2. ให้ขุดระบายน้ำพร้อมคันทำนบดินอัดแน่นระหว่างหลักลมุดที่ 18- 19 และระหว่างหลักลมุดที่ 20-22 เพื่อระบายน้ำไหลบ่าจากบริเวณ หน้าเหมืองลงสู่บ่อดักตะกอน โดยคันทำนบดินอัดแน่นมีขนาดความ กว้างที่ฐาน 5 เมตร สูง 1 เมตร และสันคันดินกว้าง 3 เมตร และคู ระบายน้ำมีขนาดความกว้าง 2 เมตร ลึก 1 เมตร	<ul style="list-style-type: none"> ทางโครงการได้ดำเนินการขุดระบายน้ำพร้อมสร้างคันทำนบดิน ระหว่างหลักลมุดที่ 18-19 และระหว่างหลักลมุดที่ 20-22 โดยมี ขนาดตามที่มาตรการกำหนด เพื่อระบายน้ำไหลบ่าจากบริเวณหน้า เหมืองลงสู่บ่อดักตะกอนดังรูปที่ 2-12 และรูปที่ 2-13 	-

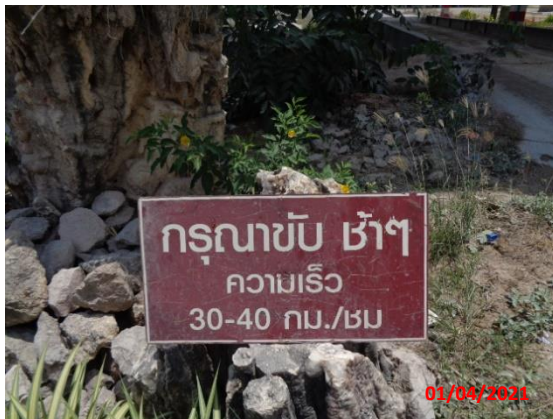
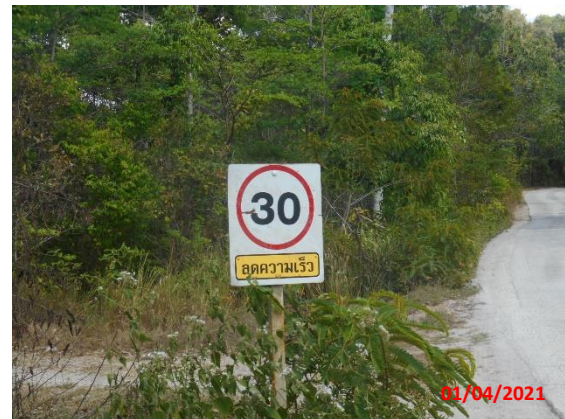
รูปที่ 2-16 ป้ายควบคุมความเร็ว

2. ให้จัดทำป้ายเตือนจำกัดความเร็วของรถบรรทุกแร่ที่ออกสู่แหล่งรับซื้อภายนอกในช่วงที่เป็นถนนคอนกรีตทางเข้า-ออกโครงการ ให้ใช้ความเร็วไม่เกิน 30 กิโลเมตรต่อชั่วโมง โดยการติดตั้งป้ายเตือนไว้ริมเส้นทางให้เห็นอย่างชัดเจน	<ul style="list-style-type: none"> ทางโครงการได้จัดทำและติดตั้งป้ายเตือนจำกัดความเร็วของรถบรรทุก แร่ที่ออกสู่แหล่งรับซื้อภายนอกในช่วงที่เป็นถนนคอนกรีตทางเข้า-ออกโครงการโดยใช้ความเร็วไม่เกิน 30 กิโลเมตรต่อชั่วโมง โดยติดตั้งไว้ริมเส้นทางให้สามารถมองเห็นได้อย่างชัดเจน ดังรูปที่ 2-16 	-

2. ให้ควบคุมความเร็วรถบรรทุกขนส่งแร่ที่วิ่งไป-มา ระหว่างหน้าเหมืองถึงโรงโม่หิน และการขนส่งหินออกสู่แหล่งรับซื้อภายนอกในช่วงถนนคอนกรีตที่เป็นทางเข้าออกโครงการ ระยะทาง 2.0 กิโลเมตรต่อชั่วโมง โดยการติดตั้งป้ายเตือนไว้ริมเส้นทางให้เห็นอย่างชัดเจน	<ul style="list-style-type: none"> ทางโครงการได้ออกกฎระเบียบให้พนักงานขับรถบรรทุกออกสู่แหล่งรับซื้อภายนอกให้ใช้ความเร็วไม่เกินตามที่เงื่อนไขมาตรการกำหนด พร้อมทั้งติดตั้งป้ายเตือนไว้บริเวณด้านหน้าโครงการ และริมเส้นทางขนส่งให้สามารถมองเห็นได้อย่างชัดเจน ดังรูปที่ 2-16 	-

5. ให้ควบคุมความเร็วรถบรรทุกแร่ออกสู่แหล่งรับซื้อออกภายนอก ให้ใช้ความเร็วไม่เกิน 30 กิโลเมตรต่อชั่วโมง โดยการติดตั้งป้ายเตือนไว้ริมเส้นทางให้เห็นอย่างชัดเจน	<ul style="list-style-type: none"> ทางโครงการได้ออกกฎระเบียบให้รถบรรทุกขนส่งแร่ออกสู่แหล่งรับซื้อออกภายนอกให้ใช้ความเร็วไม่เกิน 30 กิโลเมตรต่อชั่วโมง พร้อมทั้งติดตั้งป้ายเตือนไว้ริมเส้นทางให้เห็นอย่างชัดเจน ดังรูปที่ 2-16 	-

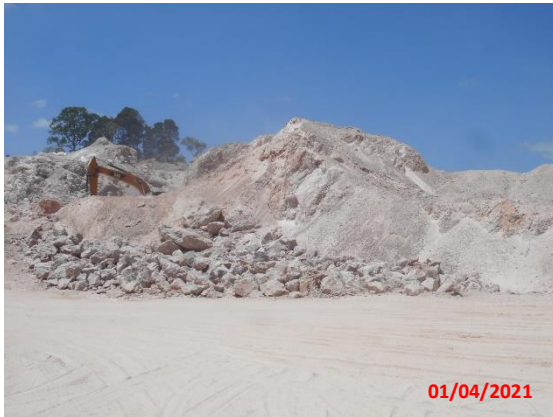
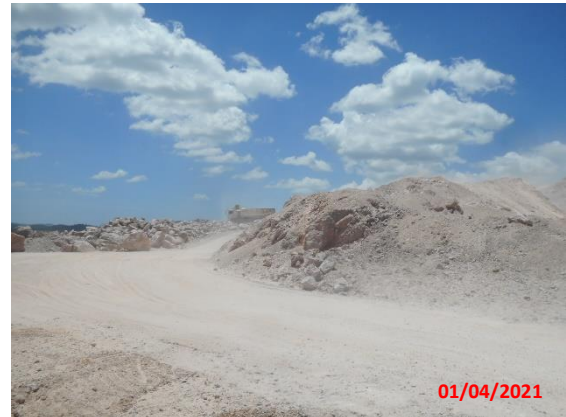
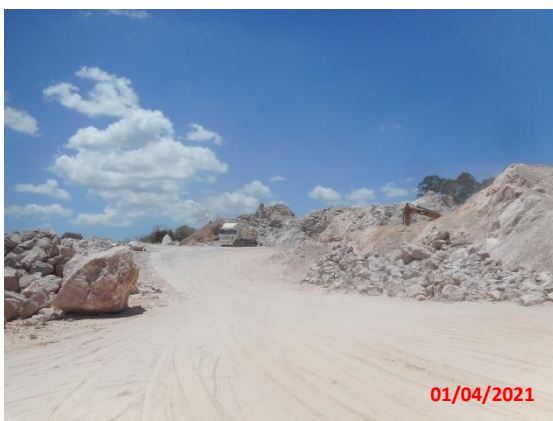
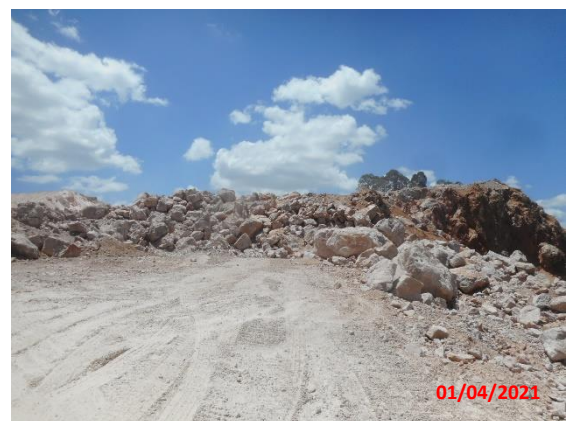
รูปที่ 2-19 พื้นที่หน้าเหมืองประทานบัตรที่ 33383/16180

2. ให้เปิดหน้าเหมืองในลักษณะขั้นบันได โดยให้แต่ละชั้นมีความสูงไม่เกิน 10 เมตร และมีความกว้างไม่น้อยกว่า 10 เมตร และต้องควบคุมความลาดเอียงทั้งหมดของหน้าเหมือง (Overall Slope) ไม่ให้เกิน 45 องศา เพื่อป้องกันมิให้เกิดการพังถล่มหรือการร่วนหล่นของดินและเศษหิน ซึ่งทำให้บริเวณหน้าเหมืองมีสภาพที่ปลอดภัยอยู่เสมอ	<ul style="list-style-type: none"> ทางโครงการได้ดำเนินการเปิดการทำเหมืองในลักษณะเป็นขั้นบันได โดยให้ชั้นบันไดสูงไม่เกิน 10 เมตร และมีความกว้างไม่น้อยกว่า 10 เมตร และความควบคุมความลาดชันรวมของหน้าเหมืองสุดท้าย (Overall Slope) ไม่เกิน 45 องศา ตามแผนผังโครงการกำหนดดังรูปที่ 2-1 	-

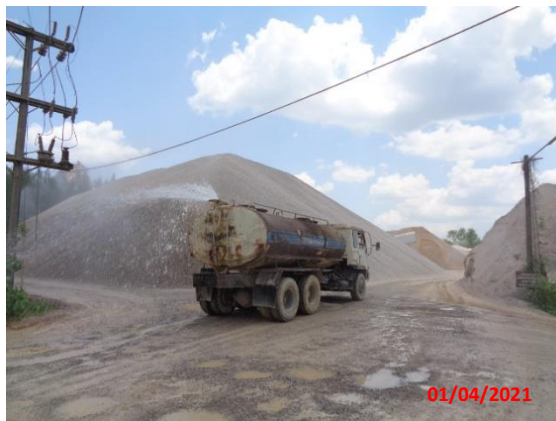
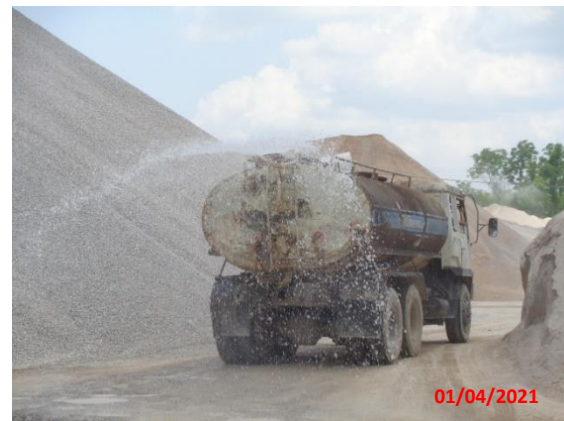
รูปที่ 2-21 การฉีดพรมน้ำบริเวณโครงการ

3. ให้ฉีดพรมน้ำบนเส้นทางขนส่งแร่ในช่วงลูกรังระหว่างหน้าเหมืองกับพื้นที่โรงโม่หินประมาณวันละ 4 ครั้ง หรือขึ้นอยู่กับสภาพอากาศในแต่ละวัน	<ul style="list-style-type: none"> ในการดำเนินการทำเหมืองของโครงการได้มีมาตรการลดผลกระทบด้านฝุ่นละอองโดยการฉีดพรมน้ำบริเวณพื้นที่โครงการและเส้นทางขนส่งแร่ตามความเหมาะสมของสภาพอากาศดังรูปที่ 2-21 	-

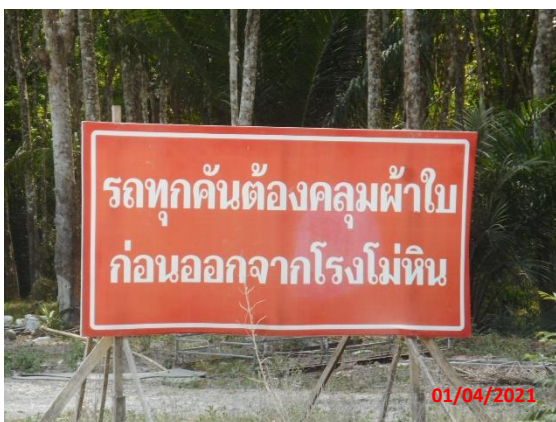
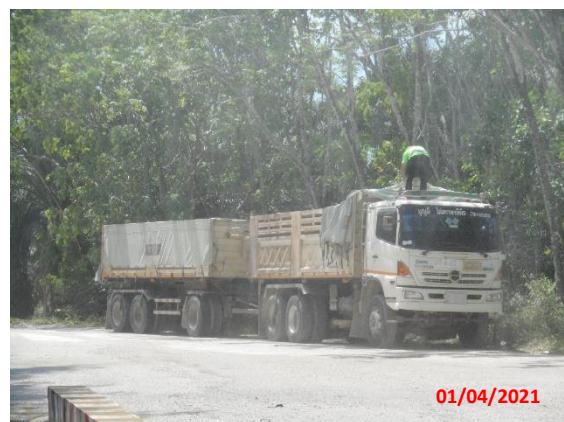
รูปที่ 2-22 ผ้าใบปิดคลุมรถบรรทุก

4. ในการขนส่งแร่ไปยังแหล่งรับซื้อภายนอกทุกครั้ง จะต้องใช้ผ้าคลุมกระบะรถบรรทุกให้มิดชิด	<ul style="list-style-type: none"> ในการขนส่งแร่ไปยังแหล่งรับซื้อภายนอกพนักงานขับรถบรรทุกทุกครั้งของโครงการได้มีการปิดคลุมกระบะรถบรรทุกทุกครั้ง เพื่อป้องกันการรบกวนของหิน และการฟุ้งกระจายของฝุ่นละออง ดังรูปที่ 2-22 	-

เงื่อนไขตามมาตรการ	ผลการปฏิบัติตามมาตรการ	ปัญหา อุปสรรคที่ไม่สามารถปฏิบัติตามมาตรการ และแนวทางแก้ไข
6. ให้มีการปิดคลุมกระบะรถบรรทุกด้วยผ้าใบก่อนลำเลียงแร่ออกสู่แหล่งรับซื้อภายนอกทุกคัน เพื่อลดการฟุ้งกระจายของฝุ่นละออง	<ul style="list-style-type: none"> ในการขนส่งแร่ออกสู่แหล่งรับซื้อภายนอก พนักงานขับรถบรรทุกแร่ของโครงการได้มีการปิดคลุมกระบะรถบรรทุกด้วยผ้าใบทุกครั้งเพื่อลดการฟุ้งกระจายของฝุ่นละออง ดังรูปที่ 2-22 	-
