บทที่ 2

มาตรการป้องกันและแก้ไขผลกระทบสิ่งแวดล้อม และมาตรการติดตามตรวจสอบคุณภาพสิ่งแวดล้อม

2.1 มาตรการป้องกันและแก้ไขผลกระทบสิ่งแวดล้อม

ผลการตรวจสอบการปฏิบัติตามมาตรการป้องกันและแก้ไขผลกระทบสิ่งแวดล้อม ตามที่ระบุไว้ในหนังสือแจ้งผลการพิจารณารายงานการศึกษาผลกระทบสิ่งแวดล้อมและมาตรการป้องกันแก้ไขผลกระทบสิ่งแวดล้อมแนบท้ายประทานบัตร โครงการเหมืองแร่หินอุตสาหกรรมชนิดหินปูน เพื่ออุตสาหกรรมก่อสร้าง ประทานบัตรที่ 24016/15954 ของนายณรินทร์ เก่งธนทรัพย์ ร่วมแผนผังโครงการทำเหมืองเดียวกันกับประทานบัตรที่ 33383/16180 ของ โรงโม่หินตรังภูทอง ตั้งอยู่ที่ ตำบลนาเมืองเพชร อำเภอสีเกา จังหวัดตรัง ผู้ถือประทานบัตรได้ปฏิบัติตามมาตรการป้องกันและแก้ไขผลกระทบสิ่งแวดล้อมที่กำหนดไว้เดิม ตามหนังสือสำนักงานนโยบายและแผนทรัพยากรธรรมชาติและสิ่งแวดล้อม 1009.2/7635 ลงวันที่ 28 ตุลาคม 2553 ดังเอกสารแนบ 1 และที่กำหนดเพิ่มเติมให้สอดคล้องกับการขอเปลี่ยนแปลงแผนผังโครงการทำเหมือง ตามหนังสือที่ ออก 0506/ป(1)160 ลงวันที่ 23 สิงหาคม 2563 ออกโดยกองบริหารสิ่งแวดล้อม กรมอุตสาหกรรมพื้นฐานและการเหมืองแร่ดังเอกสารแนบ 3 รายละเอียดแสดงดังตารางที่ 2-1 ถึง ตารางที่ 2-3 และ รูปที่ 2-32

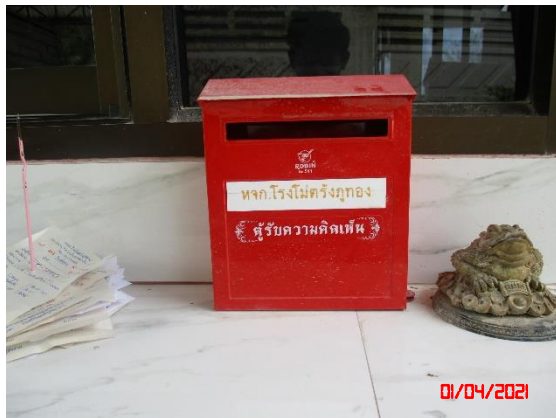
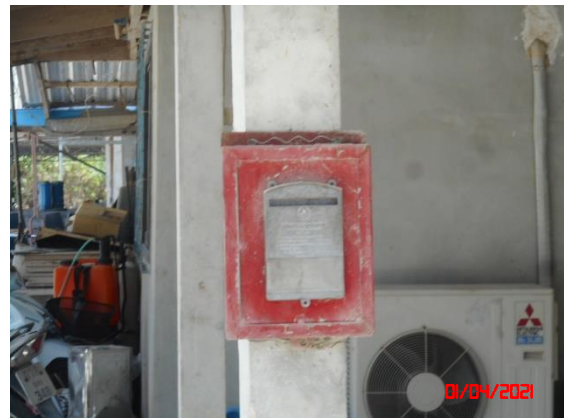
รูปที่ 2-1 จุติรับเรื่องร้องทุกข์

เงื่อนไขตามมาตรการ	ผลการปฏิบัติตามมาตรการ	ปัญหา อุปสรรคที่ไม่สามารถปฏิบัติ ตามมาตรการ และแนวทางแก้ไข
ระยะดำเนินการทำเหมืองและสิ้นสุดการทำเหมือง		
1. ให้มีจุดรับเรื่องราวร้องทุกข์ความเดือดร้อนของประชาชนที่เกิดจากกิจกรรมทำเหมืองแร่ และกิจกรรมที่เกี่ยวข้อง และในกรณีที่มีผู้ร้องเรียน ผู้ถือประทานบัตรจะต้องดำเนินการแก้ไข และให้ความช่วยเหลือด้วยความเป็นธรรม	<ul style="list-style-type: none"> ผู้ถือประทานบัตรได้ติดตั้งกล่องรับฟังความคิดเห็นของประชาชน บริเวณที่ทำการของโครงการและบริเวณชุมชนใกล้เคียงโครงการตั้ง รูปที่ 2-1 เพื่อรับฟังปัญหาความเดือดร้อนที่เกิดจากการดำเนินโครงการ และดำเนินการช่วยเหลือตามความเหมาะสม 	-

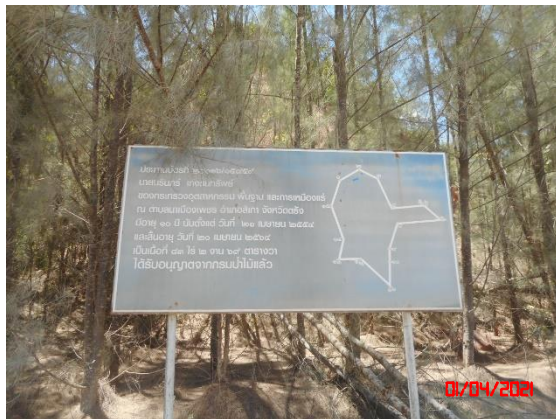
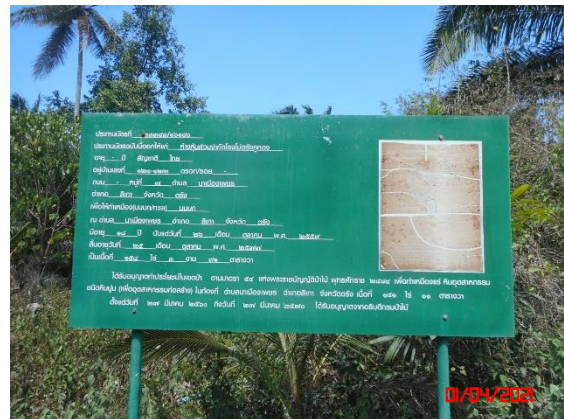
รูปที่ 2-2 ป้ายแสดงข้อมูลโครงการและขอบเขตพื้นที่ทำเหมือง

1. กำหนดขอบเขตพื้นที่เปิดทำเหมือง และพื้นที่รองรับกิจกรรมที่เกี่ยวข้องแต่ละบริเวณให้ชัดเจน	<ul style="list-style-type: none"> ผู้ถือประทานบัตรได้ร่วมกับวิศวกรผู้ควบคุมเหมืองได้วางแผนการเปิดหน้าเหมืองและพื้นที่รองรับกิจกรรมการทำเหมืองตามแผนผังโครงการกำหนด พร้อมทั้งจัดทำและติดตั้งป้ายแสดงขอบเขตพื้นที่การทำเหมืองไว้อย่างชัดเจน ดังรูปที่ 2-2 	-

1. จัดทำป้ายแสดงแนวเขตพื้นที่โครงการและพื้นที่ที่จะเปิดทำเหมืองให้ชัดเจน โดยเฉพาะแนวเว้นเขตไม่ทำเหมือง เพื่อเป็นแนว Buffer Zone ป้องกันผลกระทบต่อพื้นที่ข้างเคียง	<ul style="list-style-type: none"> ผู้ถือประทานบัตรได้จัดทำและติดตั้งป้ายแสดงแนวเขตพื้นที่โครงการและพื้นที่เปิดการทำเหมืองให้ชัดเจน เพื่อป้องกันผลกระทบต่อพื้นที่ข้างเคียง ดังรูปที่ 2-2 	-

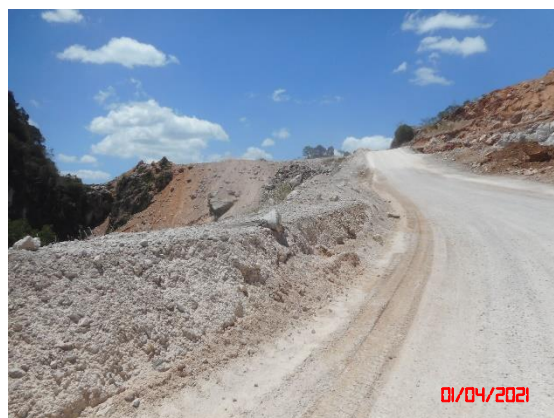
รูปที่ 2-3 ค้นทำนบดิน

เงื่อนไขตามมาตรการ	ผลการปฏิบัติตามมาตรการ	ปัญหา อุปสรรคที่ไม่สามารถปฏิบัติ ตามมาตรการ และแนวทางแก้ไข
ดินให้มีลักษณะพื้นที่หน้าตัดรูปทรงสี่เหลี่ยมคางหมู ขนาดกว้าง ประมาณ 2.0 เมตร สูง 1.0 เมตร และสันคันทันบนดินกว้าง ประมาณ 1.0 เมตร และระบายน้ำขนาดกว้าง 2 เมตร ลึก ประมาณ 1 เมตร พร้อมทั้งขุดบ่อดักตะกอนขนาดพื้นที่ 1 ไร่ ลึก 3 เมตร บริเวณหมายเลข บ เพื่อป้องกันการชะล้างตะกอนมูลดิน ออกสู่ภายนอก ซึ่งจะรองรับน้ำได้ทั้งหมด โดยไม่มีการระบายออกสู่ ภายนอก	เพื่อป้องกันการชะล้างตะกอนมูลดินออกสู่ภายนอก ซึ่งจะรองรับน้ำ ได้ทั้งหมด โดยไม่มีการระบายออกสู่ภายนอกดังรูปที่ 2-3 และ รูปที่ 2-4

4. ให้ตรวจสอบและปรับปรุงสภาพคันทำนบดิน ระบายน้ำ และบ่อ ดักตะกอน ให้สามารถใช้งานหรือรองรับน้ำได้ดียิ่งขึ้น โดย ตรวจสอบเสถียรภาพของคันทำนบ และขุดลอกระบายน้ำ รวมทั้ง บ่อดักตะกอนเมื่อมีปริมาณตะกอนเกินครึ่งหนึ่งของปริมาตรบ่อ	<ul style="list-style-type: none"> ผู้ถือประทานบัตรได้ตรวจสอบและปรับปรุงสภาพคันทำนบดิน ระบายน้ำ และบ่อดักตะกอน ให้สามารถใช้งานได้ดียิ่งขึ้น หาก ตรวจพบว่าบ่อดักตะกอนและระบายน้ำของโครงการมี ประสิทธิภาพในการใช้งานน้อยลง ทางโครงการจะดำเนินการขุดลอก ทันทีดังรูปที่ 2-3 และรูปที่ 2-4 	-

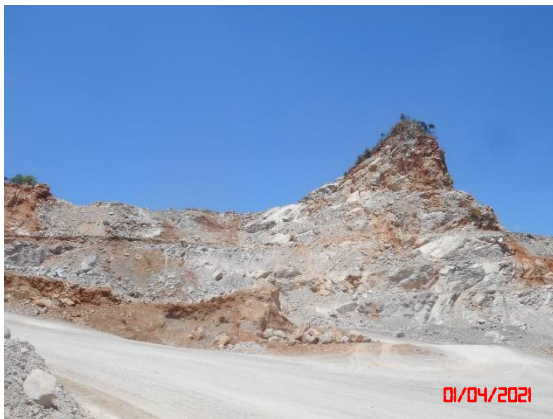
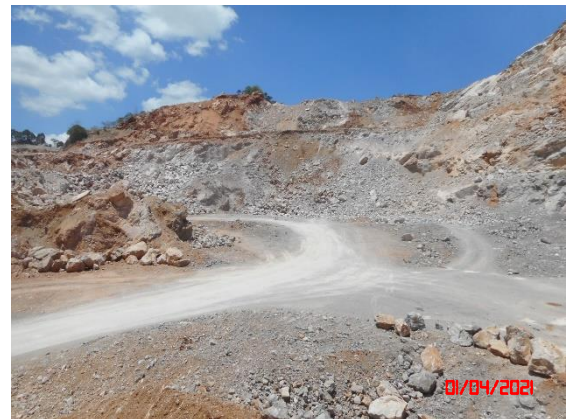
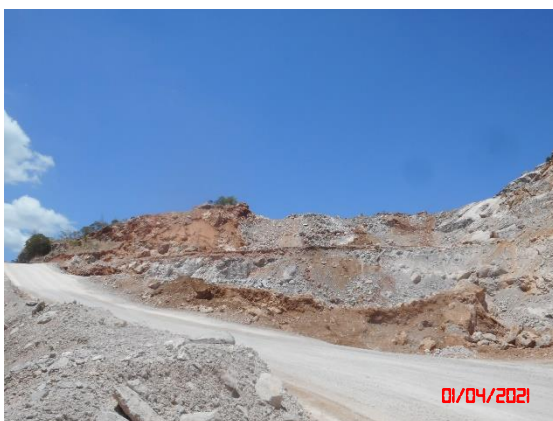
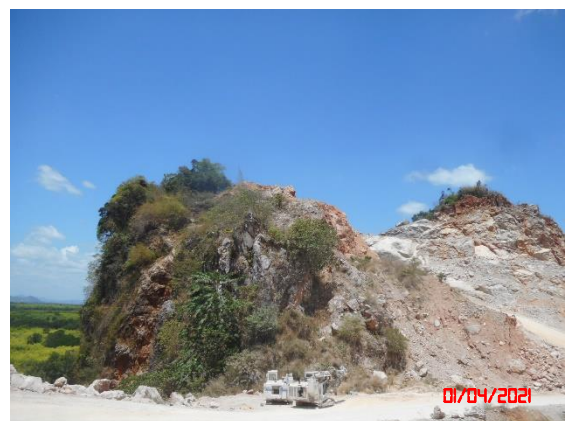
รูปที่ 2-5 ลักษณะหน้าเหมืองประทานบัตรที่ 33383/16180 ของนายณรินทร์ เก่งธนทรัพย์

3. ให้เริ่มเปิดการทำเหมืองจากยอดเขาทางด้านทิศตะวันออก โดยออกแบบให้หน้าเหมืองหันไปทางทิศตะวันออกเฉียงใต้เพื่อลดผลกระทบต่อพื้นที่ข้างเคียงทางด้านทิศตะวันตก	<ul style="list-style-type: none"> วิศวกรผู้ควบคุมของโครงการได้ดำเนินการเปิดหน้าเหมืองตามแผนผังโครงการทำเหมือง โดยเริ่มเปิดการทำเหมืองจากยอดเขาทางด้านทิศตะวันออก โดยออกแบบให้หน้าเหมืองหันไปทางทิศตะวันออกเฉียงใต้ เพื่อลดผลกระทบต่อพื้นที่ข้างเคียงทางด้านทิศตะวันตกดังรูปที่ 2-5 	-

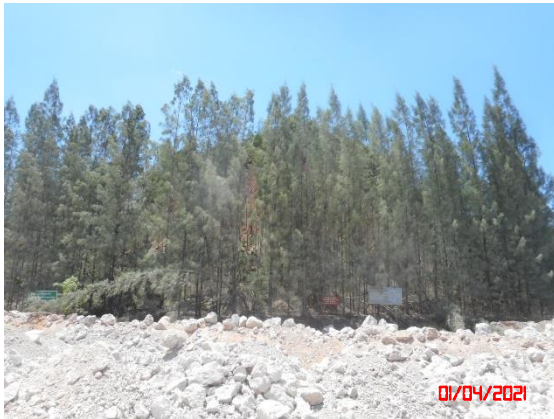
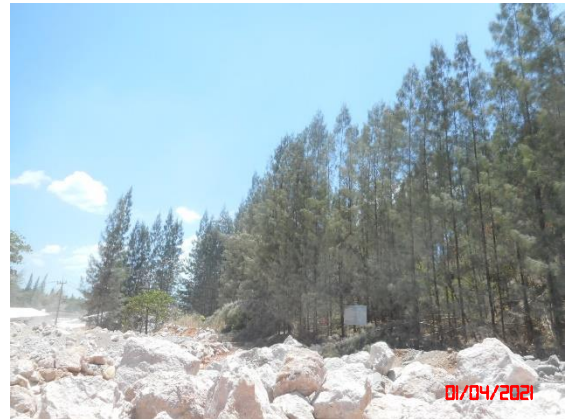
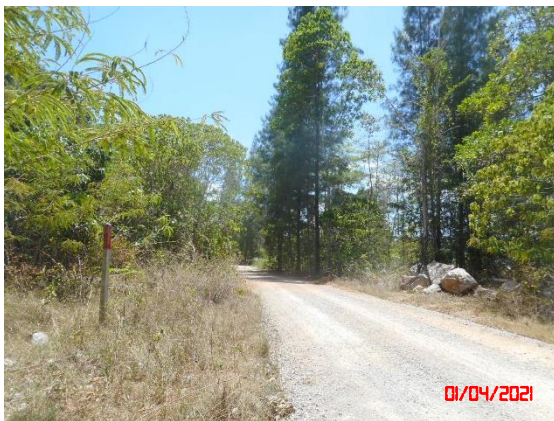
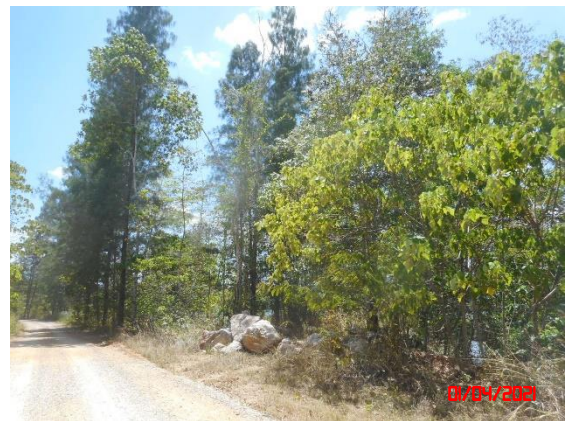
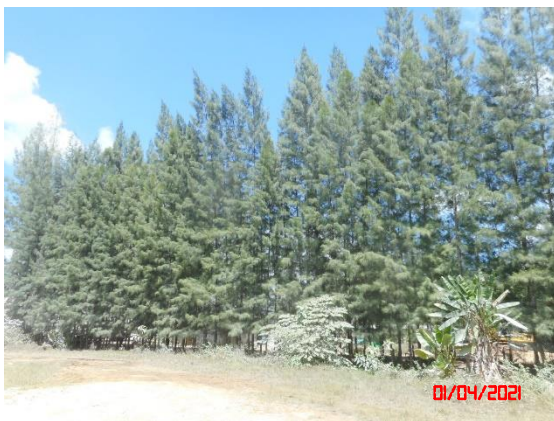
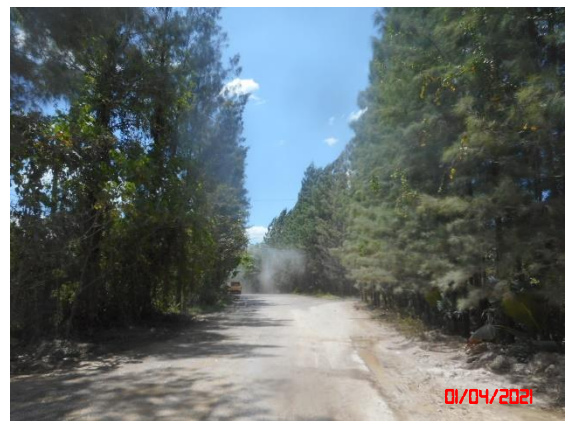
รูปที่ 2-6 แนวต้นไม้บริเวณพื้นที่โดยรอบโครงการ

4. ให้ดูแลรักษาแนวต้นไม้ธรรมชาติบริเวณโดยรอบโครงการ และปลูก เสริมบริเวณพื้นที่ว่าง ถ้าหากพบว่าบริเวณใดตายลงให้ดำเนินการ ปลูกทดแทนโดยทันที	<ul style="list-style-type: none"> ผู้ถือประทานบัตรได้ดูแลรักษาต้นไม้ธรรมชาติที่อยู่โดยรอบพื้นที่ โครงการและต้นไม้ที่อยู่ในพื้นที่ที่ไม่เกี่ยวข้องกับการทำเหมืองให้ เจริญเติบโต หากพบต้นไม้ตายจะดำเนินการปลูกทดแทนทันทีดังรูป ที่ 2-6 	-

เงื่อนไขตามมาตรการ	ผลการปฏิบัติตามมาตรการ	ปัญหา อุปสรรคที่ไม่สามารถปฏิบัติ ตามมาตรการ และแนวทางแก้ไข
4. ให้ดูแลรักษาแนวต้นไม้ธรรมชาติบริเวณโดยรอบโครงการ และปลูกเสริมบริเวณพื้นที่ว่างถ้าหากพบว่าบริเวณใดตายลงให้ดำเนินการปลูกทดแทนโดยทันที	<ul style="list-style-type: none"> ผู้ถือประทานบัตรได้ดูแลรักษาแนวต้นไม้ธรรมชาติบริเวณโดยรอบโครงการ และปลูกเสริมบริเวณพื้นที่ว่างถ้าหากพบว่าบริเวณใดตายลงให้ดำเนินการปลูกทดแทนโดยทันทีดังรูปที่ 2-6 	-

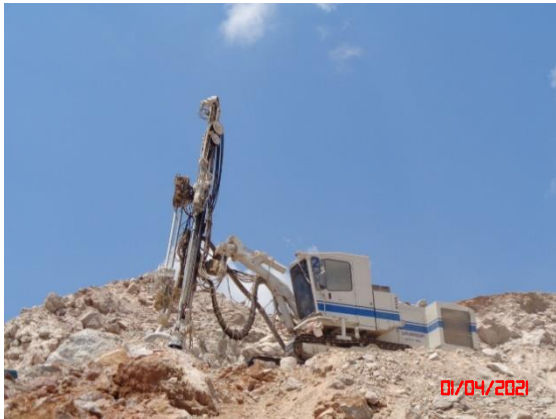
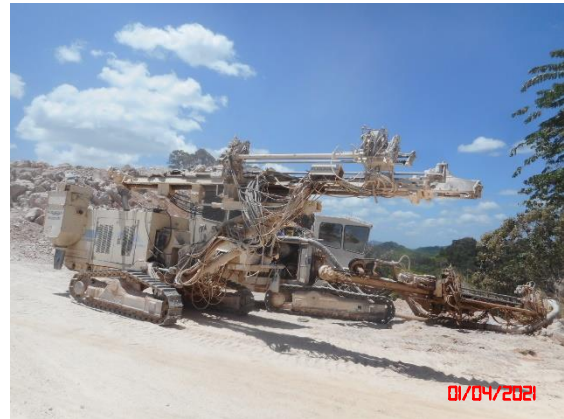
รูปที่ 2-7 เครื่องเจาะระเบิด

2. คุณภาพอากาศ		
1. ให้ใช้เครื่องเจาะรุดเปิดที่มีอุปกรณ์เก็บฝุ่นติดไว้กับหัวเจาะ เพื่อป้องกันการฟุ้งกระจายของฝุ่นละอองขณะทำการเจาะรุดเปิด	<ul style="list-style-type: none"> ในการเจาะรุดเปิดทางโครงการได้ใช้เครื่องเจาะรุดเปิดที่มีอุปกรณ์เก็บฝุ่นติดไว้กับหัวเจาะดังรูปที่ 2-7 เพื่อป้องกันการฟุ้งกระจายของฝุ่นละอองขณะทำการเจาะรุดเปิด 	-

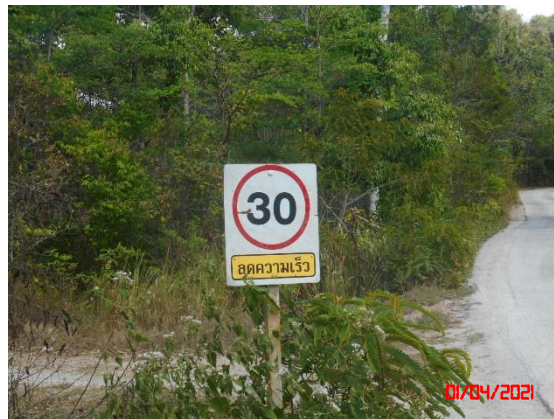
รูปที่ 2-8 ป้ายควบคุมความเร็ว

2. การคมนาคม		
1. ให้ความสำคัญความเร่งรีบรถบรรทุกขนส่งแร่ที่วิ่งไป-มา ระหว่างหน้าเหมืองถึงโรงโม่หิน และการขนส่งหินออกสู่แหล่งรับซื้อภายนอกในช่วงถนนลูกรังให้ใช้ความเร็วไม่เกิน 30 กิโลเมตรต่อชั่วโมง โดยการติดตั้งป้ายเตือนไว้ริมเส้นทางให้เห็นอย่างชัดเจน	<ul style="list-style-type: none"> ผู้ถือประทานบัตรได้ออกกฎระเบียบและข้อปฏิบัติให้พนักงานขับรถบรรทุกแร่ออกสู่แหล่งรับซื้อภายนอกใช้ความเร็ว ไม่เกิน 30 กิโลเมตรต่อชั่วโมง พร้อมทั้งติดตั้งป้ายเตือนไว้ริมเส้นทางขนส่งแร่ให้ให้อย่างชัดเจนดังรูปที่ 2-8 	-

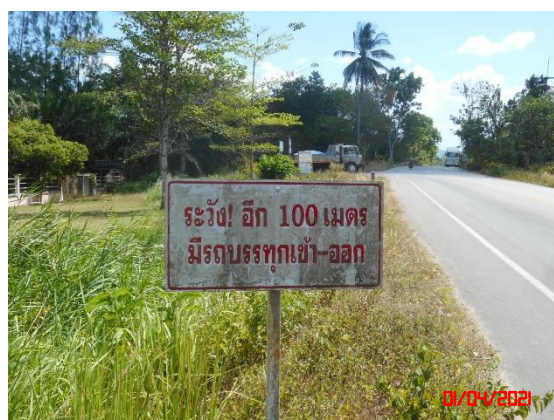
รูปที่ 2-9 ป้ายระวังรถบรรทุกเข้า-ออก

7. ให้จัดทำป้ายสัญญาณเตือน เช่น ป้ายเตือนชะลอความเร็ว และหรือสัญญาณไฟกระพริบบริเวณริมทางหลวงหมายเลข 4159 ก่อนเลี้ยวเข้า-ออก ถนนลูกรังเข้าพื้นที่โครงการ พร้อมทั้งดูแลป้ายและสัญญาณไฟให้อยู่ในสภาพพร้อมใช้งานได้ดีอยู่เสมอ	<ul style="list-style-type: none"> ทางโครงการได้จัดทำและติดตั้งป้ายสัญญาณเตือน เช่น ป้ายชะลอความเร็ว หรือสัญญาณไฟกระพริบบริเวณริมเส้นทางหลวงหมายเลข 4159 ก่อนเลี้ยวเข้า-ออก ถนนลูกรังเข้าพื้นที่โครงการดังรูปที่ 2-9 	-

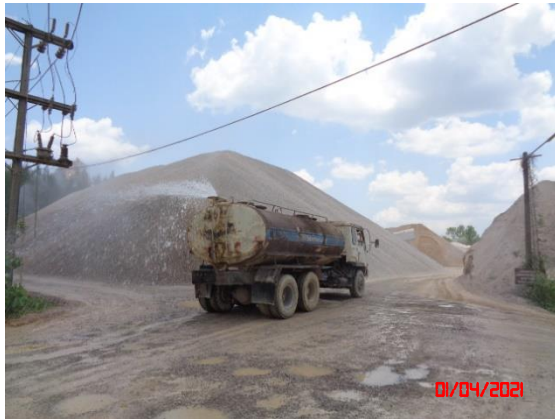
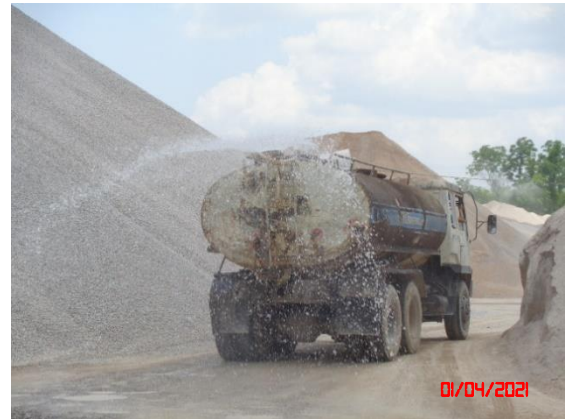
รูปที่ 2-10 การฉีดพรมน้ำบริเวณโครงการ

3. ให้พรมน้ำบนเส้นทางขนส่งแร่ที่เป็นลูกรังและเส้นทางภายในบริเวณโรงโม่หิน วันละ 4 ครั้ง หรือขึ้นอยู่กับสภาพอากาศในแต่ละวัน	<ul style="list-style-type: none"> ทางโครงการมีมาตรการลดผลกระทบด้านฝุ่นละอองของโครงการโดยการฉีดพรมน้ำตามเส้นทางขนส่งและบริเวณพื้นที่โดยรอบโครงการตามความเหมาะสมของสภาพ ดังรูปที่ 2-10 	-

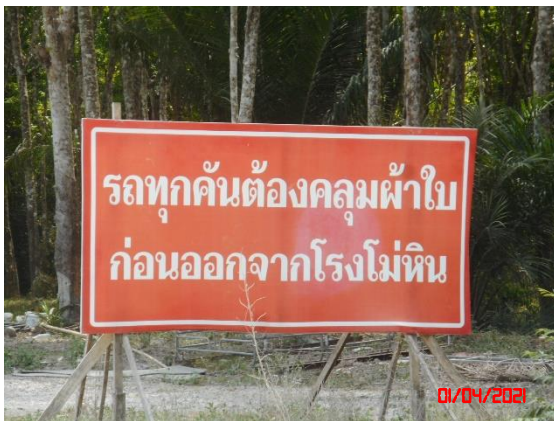
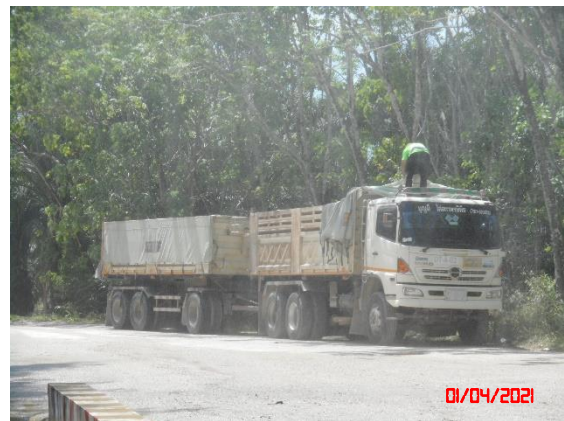
รูปที่ 2-15 ผ้าใบปิดคลุมรถบรรทุก

เงื่อนไขตามมาตรการ	ผลการปฏิบัติตามมาตรการ	ปัญหา อุปสรรคที่ไม่สามารถปฏิบัติ ตามมาตรการ และแนวทางแก้ไข
<p>หิน เพื่อปิดกั้นทิศทางลมและเสียงตามความเหมาะสมของสภาพพื้นที่</p> <ul style="list-style-type: none"> - จะต้องเอาใจใส่และดูแลบำรุงรักษาอาคารและอุปกรณ์ตลอดจนระบบป้องกันผลกระทบสิ่งแวดล้อมตลอดระยะเวลาทำงานอย่างเข้มงวด - รถบรรทุกที่ขนหินออกจากโรงโม่บดหรือย่อยหิน ต้องอยู่ในสภาพที่ดีไม่มีรอยรั่วให้หินร่วงหล่นได้ และมีผ้าใบปิดคลุมแร่ให้มิดชิด 	<ul style="list-style-type: none"> - ผู้ถือประทานบัตรได้ออกกฎระเบียบอย่างชัดเจนและเข้มงวดให้พนักงานของโครงการดูแลรักษาอาคารและอุปกรณ์ในการทำงานให้อยู่ในสภาพที่สามารถใช้งานได้ดียิ่งขึ้น - ผู้ถือประทานบัตรได้ออกกฎระเบียบให้พนักงานขับรถบรรทุกให้ตรวจสอบรถบรรทุกให้อยู่ในสภาพดีพร้อมใช้งานและปิดคลุมกระเบรบรรทุกทุกครั้ง เพื่อป้องกันการร่วงหล่นของหินดังรูปที่ 2-15

6. การขนส่งแร่จากโรงโม่หินไปยังแหล่งรับซื้อภายนอกทุกครั้ง จะต้องทำการปิดคลุมแร่ด้วยผ้าใบให้มิดชิด ทั้งนี้ เพื่อป้องกันการตกหล่นของแร่และการฟุ้งกระจายของฝุ่นละออง	<ul style="list-style-type: none"> พนักงานขับรถบรรทุกแร่ได้มีการปิดคลุมผ้าใบรถบรรทุกแร่ทุกครั้งที่ขนส่งแร่ไปยังแหล่งรับซื้อภายนอกดังรูปที่ 2-15 	-

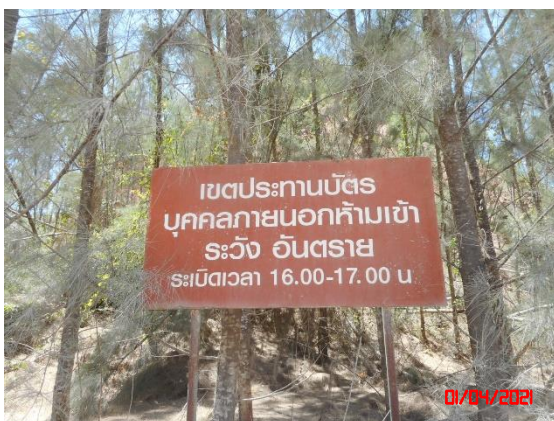
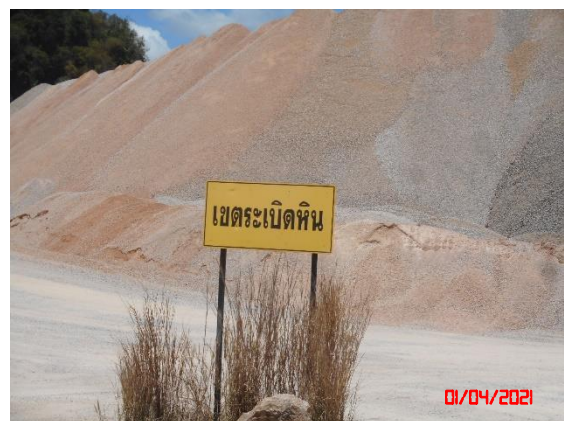
รูปที่ 2-16 ป้ายแสดงเวลาการทำเหมือง

เงื่อนไขตามมาตรการ	ผลการปฏิบัติตามมาตรการ	ปัญหา อุปสรรคที่ไม่สามารถปฏิบัติตามมาตรการ และแนวทางแก้ไข
<ul style="list-style-type: none"> - จัดทำบันทึกหรือรายงานการเจาะระเบิด ไว้ตรวจสอบทุกครั้งเพื่อใช้เป็นข้อมูลประกอบการวางแผนการเจาะระเบิดในครั้งต่อไป - ออกแบบการระเบิดแบบถ่วงเวลา โดยใช้เก็บไฟฟ้าถ่วงเวลาแบบ มิลลิวินาที และกำหนดให้ใช้ปริมาณวัตถุระเบิดสูงสุดไม่เกิน 68 กิโลกรัม/จังหวะถ่วง - กำหนดให้ทำการระเบิดไม่เกินวันละ 1 ครั้ง ในช่วงเวลา 16.00-17.00 น. และก่อนการระเบิดทุกครั้งต้องมีสัญญาณเสียงเตือนให้ได้ยินในระยะรัศมี 500 เมตร - ให้จัดทำป้ายเตือน “อันตรายจากการระเบิด” และระบุเวลาการระเบิดไว้ตามแนวเขตโดยรอบพื้นที่โครงการและริมเส้นทางเข้า-ออก พื้นที่โครงการให้สามารถมองเห็นได้ชัดเจน 	<p>ความถูกต้องตามหลักวิชาการ</p> <ul style="list-style-type: none"> - วิศวกรผู้ควบคุมการทำเหมืองได้มีการจัดทำรายงานการเจาะระเบิดทุกครั้ง เพื่อใช้เป็นข้อมูลประกอบการวางแผนการเจาะระเบิดในครั้งต่อไป - วิศวกรผู้ควบคุมของโครงการได้ออกแบบการใช้วัตถุระเบิดแบบถ่วงจังหวะเวลา และกำหนดให้มีการใช้ปริมาณวัตถุระเบิดไม่เกิน 68 กิโลกรัมต่อจังหวะถ่วง - ในการระเบิดหน้าเหมืองของโครงการได้ดำเนินการวันละ 1 ครั้ง ในช่วงเวลา 16.00-17.00 น. และมีการแจ้งเตือนทุกครั้งก่อนการระเบิดและเปิดสัญญาณเสียงแจ้งเตือนให้ได้ยินรัศมี 500 เมตร ดังรูปที่ 2-16 - ผู้ถือประทานบัตรได้จัดทำและติดตั้งป้ายเตือน “อันตรายจากการระเบิด” และระบุเวลาการระเบิดไว้ตามแนวเขตพื้นที่โดยรอบพื้นที่โครงการและริมเส้นทางเข้า-ออก เพื่อให้ผู้ที่ผ่านไป-มาสามารถมองเห็นได้อย่างชัดเจนดังรูปที่ 2-16

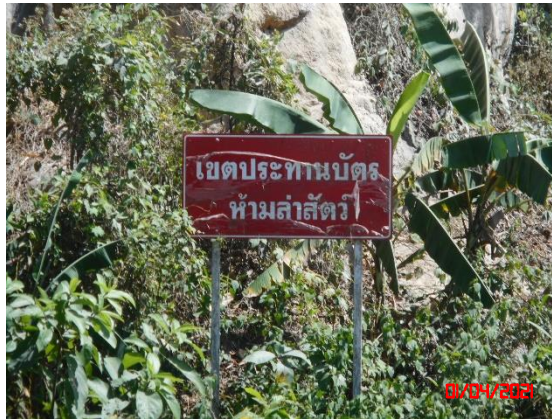
รูปที่ 2-17 ป้ายเตือนห้ามล่าสัตว์

2. ออกกฎบังคับเพื่อควบคุมคนงานเหมืองมิให้บุกรุก หรือทำกิจกรรมใด ๆ ที่จะก่อให้เกิดความเสียหายขึ้นในบริเวณพื้นที่ป่าไม้ที่อยู่ใกล้เคียง รวมทั้งห้ามล่าสัตว์ป่าเพื่อนำมาบริโภคหรือเพื่อวัตถุประสงค์อื่นเด็ดขาด	<ul style="list-style-type: none"> ผู้ถือประทานบัตรได้ออกกฎระเบียบข้อบังคับที่ชัดเจนและเข้มงวดให้พนักงานของโครงการมิให้บุกรุก หรือทำกิจกรรมใด ๆ ที่จะก่อให้เกิดความเสียหายขึ้นในบริเวณพื้นที่ป่าไม้ที่อยู่ใกล้เคียง หากมีการบุกรุกทางโครงการจะดำเนินการลงโทษอย่างเด็ดขาดดังรูปที่ 2-17 	-

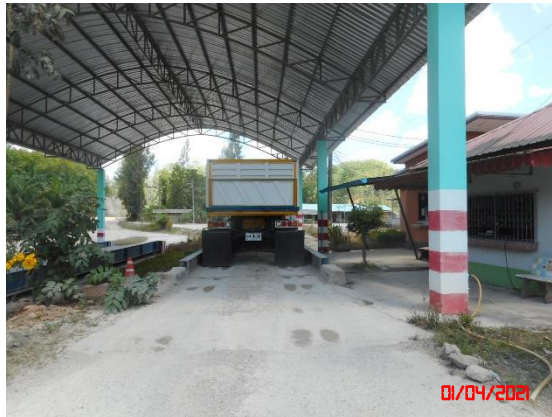
รูปที่ 2-18 จุดชั่งน้ำหนักรถบรรทุก

3. ให้ความสำคัญน้ำหนักรถบรรทุกแร่ไม่ให้เกินพิกัดน้ำหนักที่กฎหมายกำหนด เพื่อป้องกันการชำรุดเสียหายของเส้นทางเร็วกว่าที่ควรจะเป็นและป้องกันการเกิดอุบัติเหตุ	<ul style="list-style-type: none"> ผู้ถือประทานบัตรได้ออกกฎระเบียบเพื่อควบคุมน้ำหนักหนักรถบรรทุกแร่ไม่ให้มีการบรรทุกน้ำหนักเกินอัตราที่กฎหมายกำหนดดังรูปที่ 2-18 	-

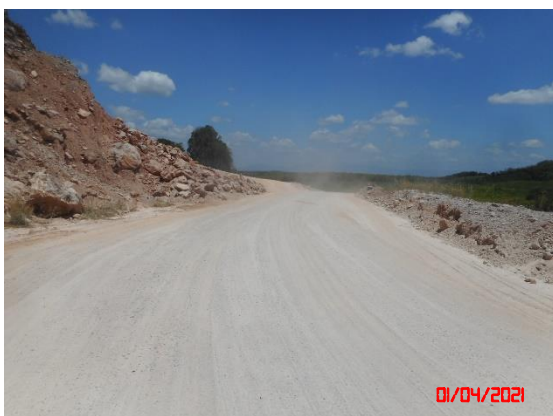
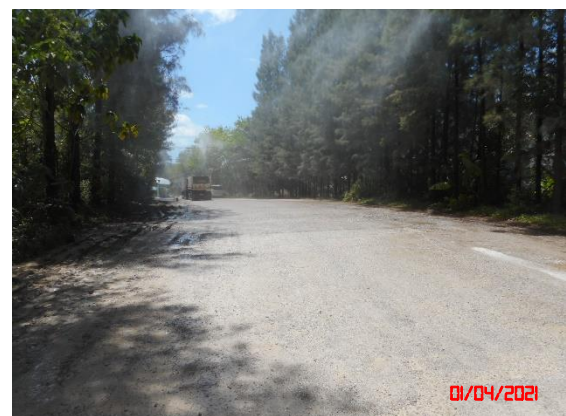
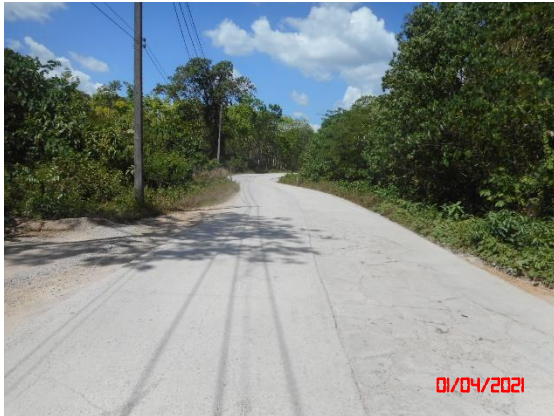
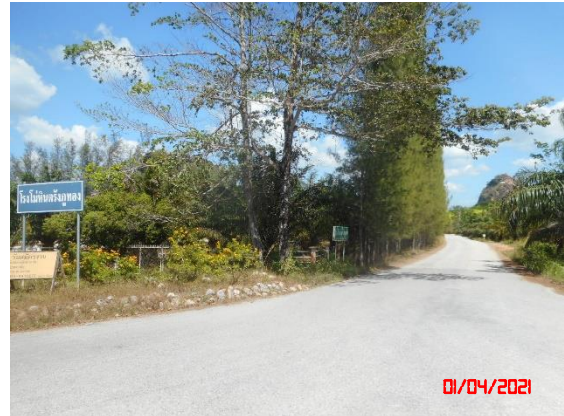
รูปที่ 2-19 เส้นทางขนส่งแร่

5. ให้ดูแลเส้นทางขนส่งแร่ให้อยู่ในสภาพพร้อมใช้งานได้ดีอยู่เสมอหากเกิดการชำรุดเสียหาย ทางโครงการต้องซ่อมแซมโดยปรับปรุงเส้นทางดังกล่าวทันที	<ul style="list-style-type: none"> ทางโครงการได้มีการดูแลเส้นทางขนส่งแร่ให้อยู่ในสภาพพร้อมใช้งานอยู่เสมอ หากเกิดการชำรุดเสียหาย ผู้ถือประทานบัตรจะดำเนินการซ่อมแซมเส้นทางดังกล่าวทันทีดังรูปที่ 2-19 	-

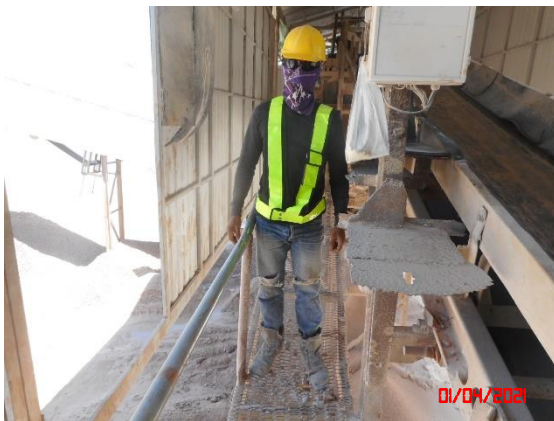
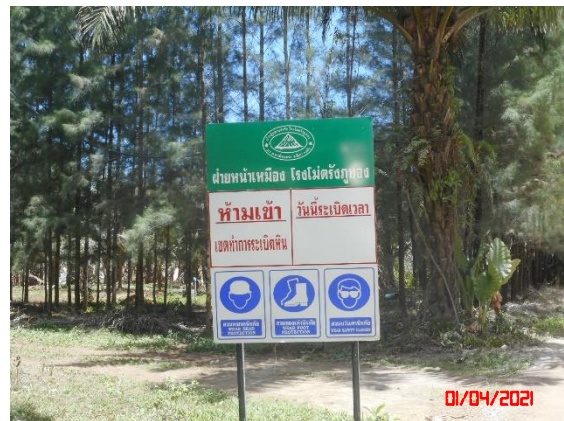
รูปที่ 2-20 อุปกรณ์ป้องกันอันตรายส่วนบุคคล

เงื่อนไขตามมาตรการ	ผลการปฏิบัติตามมาตรการ	ปัญหา อุปสรรคที่ไม่สามารถปฏิบัติตามมาตรการ และแนวทางแก้ไข
3. อาชีวอนามัย และความปลอดภัย		
1. ให้จัดหาอุปกรณ์ป้องกันอันตรายส่วนบุคคลให้กับพนักงานในขณะที่ปฏิบัติงานอยู่ในพื้นที่หน้าเหมือง เช่น ผ้าปิดจมูก ที่อุดหู หมวกนิรภัย และรองเท้านิรภัย เป็นต้น	<ul style="list-style-type: none"> ผู้ถือประทานบัตรได้จัดเตรียมอุปกรณ์ป้องกันอันตรายส่วนบุคคลให้กับพนักงานสวมใส่ในขณะที่ปฏิบัติงานทุกครั้งปฏิบัติงานบริเวณหน้าเหมืองดังรูปที่ 2-20 	-

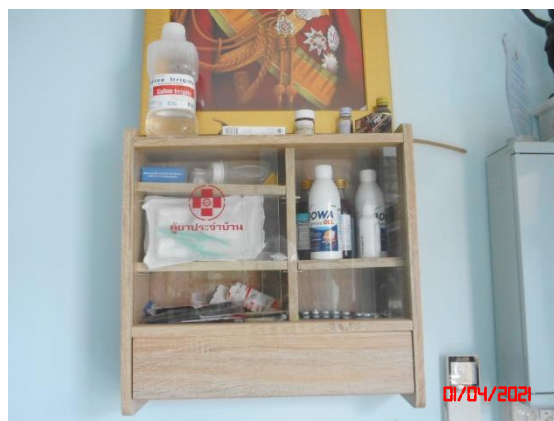
รูปที่ 2-21 อุปกรณ์ปฐมพยาบาล

4. ให้จัดเตรียมอุปกรณ์ หรือเครื่องมือต่างๆ เพื่อใช้ในการปฐมพยาบาลเบื้องต้นไว้ให้พร้อม	<ul style="list-style-type: none"> ผู้ถือประทานบัตรได้จัดเตรียมอุปกรณ์ ที่ใช้ในการปฐมพยาบาลเมื่อเกิดอุบัติเหตุเพื่อที่จะปฐมพยาบาลเบื้องต้นก่อนนำส่งโรงพยาบาลที่อยู่ใกล้พื้นที่โครงการดังรูปที่ 2-21 	-

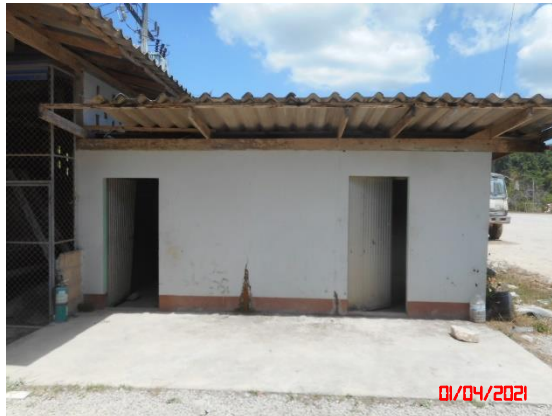
รูปที่ 2-22 ห้องสุขา

6. ให้จัดหาน้ำดื่มที่สะอาด และสร้างห้องสุขาไว้บริการคนงานอย่างเพียงพอ	<ul style="list-style-type: none"> ผู้ถือประทานบัตรได้จัดหา น้ำดื่มที่สะอาด และสร้างห้องสุขาไว้บริการคนงานอย่างเพียงพอ ดังรูปที่ 2-22 	-
