รายงานผลการปฏิบัติตามมาตรการป้องกันและแก้ไขผลกระทบสิ่งแวดล้อม
และมาตรการติดตามตรวจสอบผลกระทบสิ่งแวดล้อม

โครงการ โรงแรม อนันตรา รีสอร์ท แอนด์ สปา ภูเก็ต (ระยะดำเนินการ)
ระหว่างเดือนกรกฎาคม-ธันวาคม พ.ศ. 2568

จัดทำโดย บริษัท เอแอลเอส แลบบอราทอรี กรุ๊ป (ประเทศไทย) จำกัด

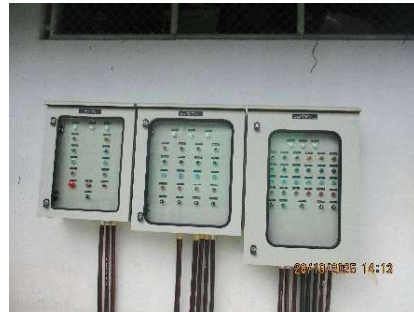
ภาพที่ 2.2-1 ระบบบำบัดน้ำเสีย

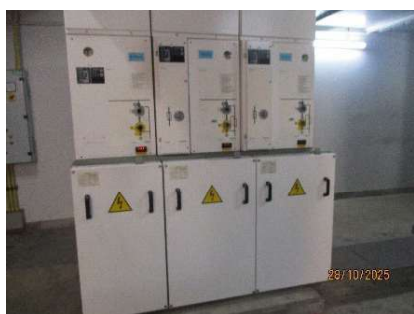
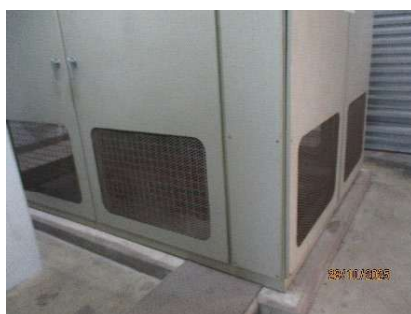
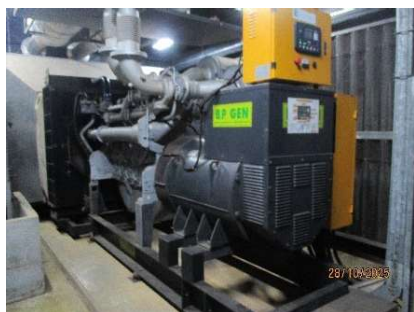
ภาพที่ 2.2-15 เครื่องกำเนิดไฟฟ้าสำรอง หม้อแปลงไฟฟ้า ตู้ควบคุมไฟฟ้า ป้ายเตือนไฟฟ้าแรงสูง

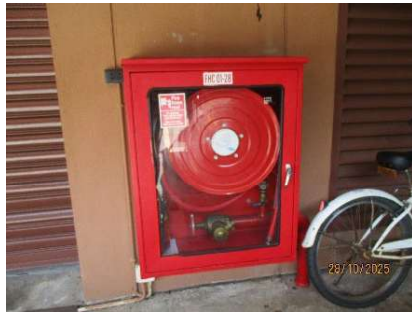
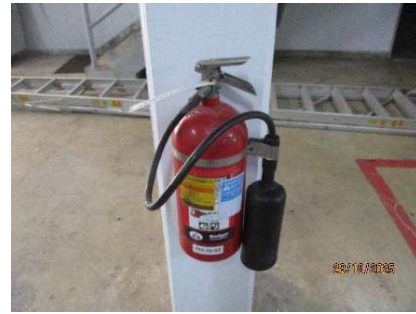
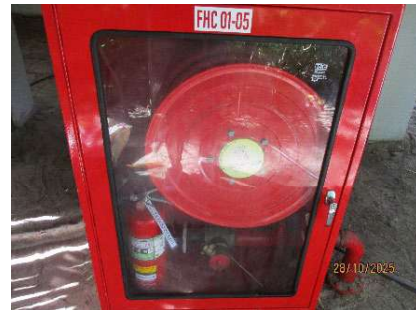
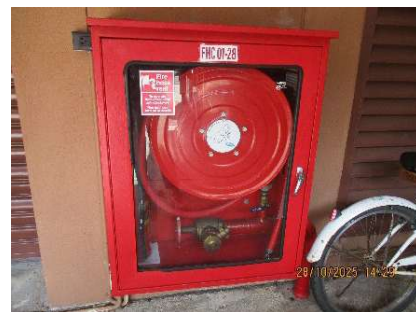
ภาพที่ 2.2-32 (ต่อ) อุปกรณ์ป้องกันอัคคีภัย

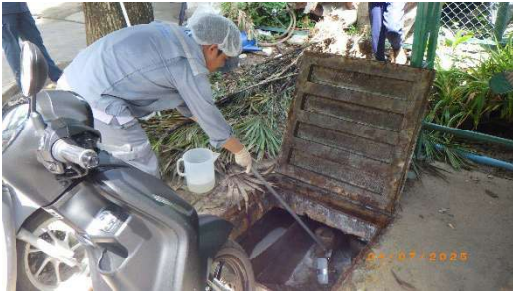
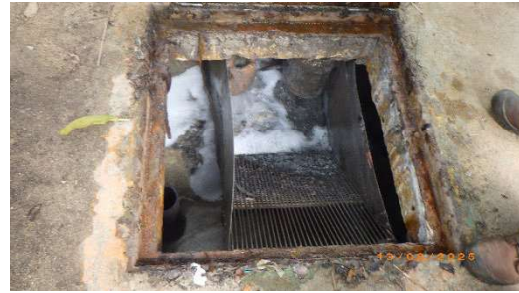
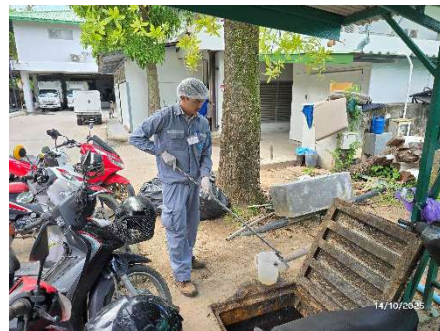
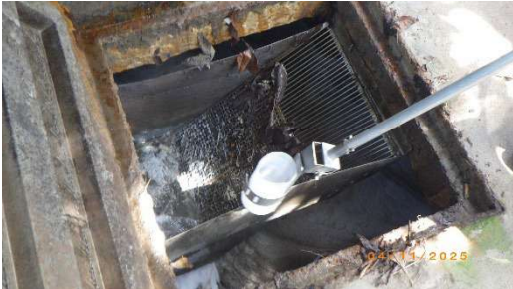
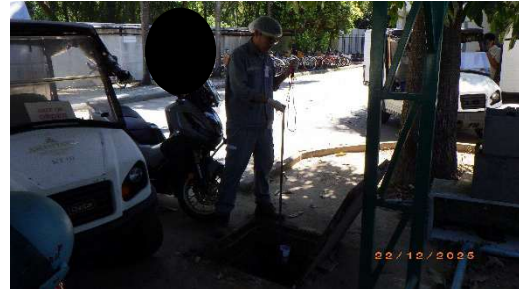
บริเวณบ่อดักน้ำเสีย (Sewage Sump) Influent EQ WWTM

ภาพที่ 3.4-1 การเก็บตัวอย่างคุณภาพน้ำทิ้ง โครงการ โรงแรม อนันตรา รีสอร์ท แอนด์ สปา ภูเก็ต (ระยะดำเนินการ) ของบริษัท เอ็ม ไอ สแควร์ จำกัด ระหว่างเดือนกรกฎาคม-ธันวาคม พ.ศ. 2568

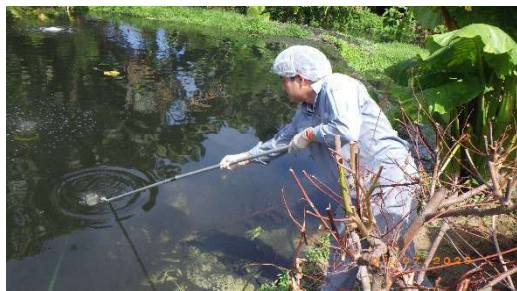
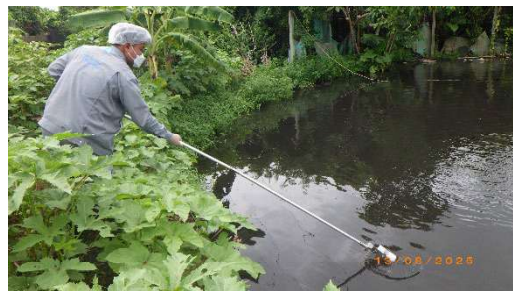
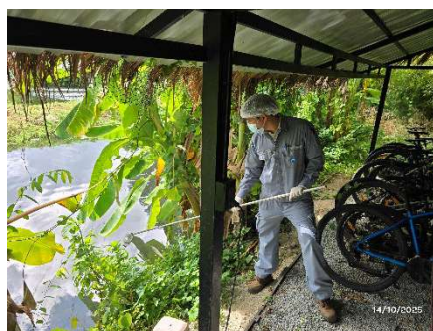
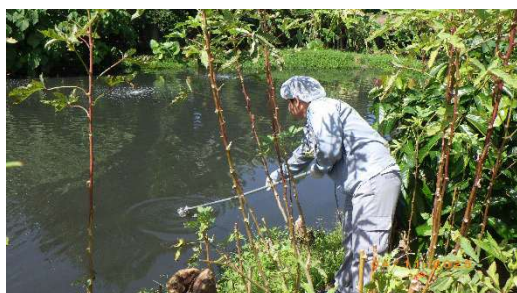
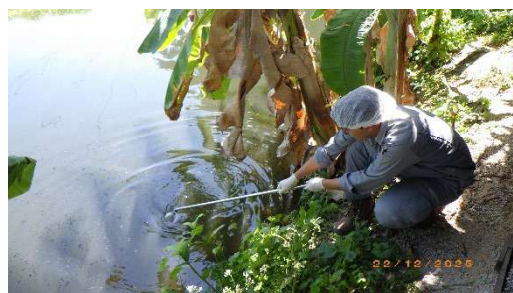
บริเวณน้ำถังเก็บน้ำ Reuse (Reuse Storage Tank) Effluent ต้นทาง WWTM

ภาพที่ 3.4-1 (ต่อ) การเก็บตัวอย่างคุณภาพน้ำทิ้ง โครงการ โรงแรม อนันตรา รีสอร์ท แอนด์ สปา ภูเก็ต
(ระยะดำเนินการ) ของบริษัท เอ็ม ไอ สแควร์ จำกัด ระหว่างเดือนกรกฎาคม-ธันวาคม พ.ศ. 2568

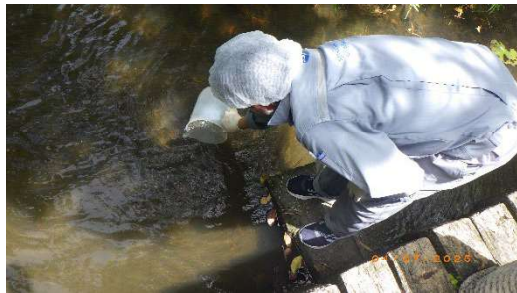
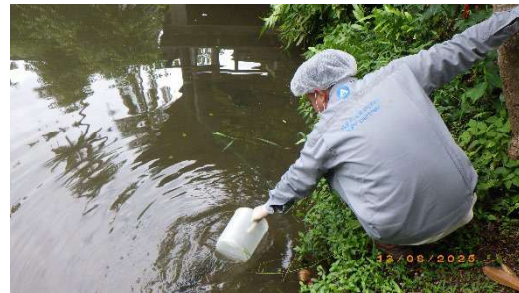
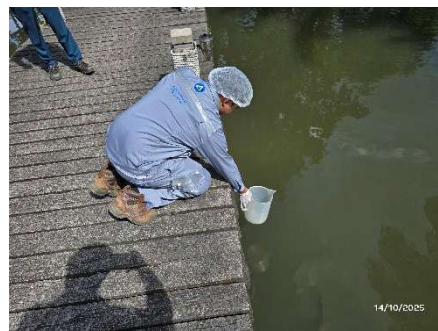
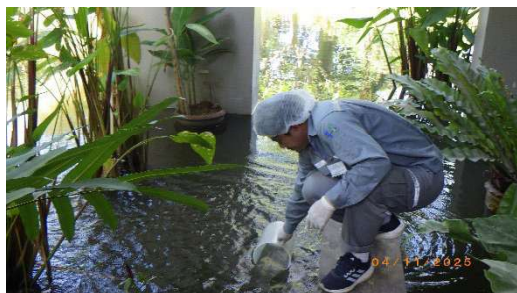
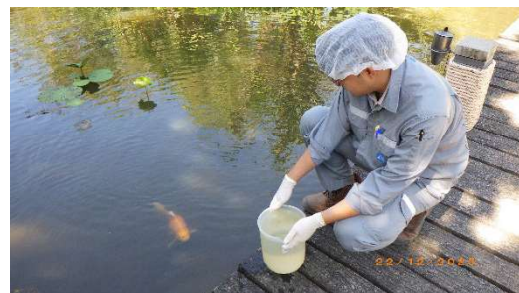
บริเวณสระน้ำ (Pond) Effluent ปลายทาง Lagoon

ผลการตรวจวิเคราะห์คุณภาพน้ำทิ้ง บริเวณสระน้ำ (Pond) Effluent ปลายทาง Lagoon ระหว่างเดือนกรกฎาคม-ธันวาคม พ.ศ. 2568 พบว่า ฟีคัลโคลิฟอร์มแบคทีเรีย (Fecal Coliform) มีค่าอยู่ในช่วง 130.0-2,400.0 เอ็มพีเอ็นต่อ 100 มิลลิลิตร โคลิฟอร์มแบคทีเรีย (Total Coliform) มีค่าอยู่ในช่วง 2,400.0-7,900.0 เอ็มพีเอ็นต่อ 100 มิลลิลิตร บีโอดี (BOD) มีค่าอยู่ในช่วง <2.0-7.2 มิลลิกรัมต่อลิตร น้ำมันและไขมัน (Oil & Grease) มีค่าอยู่ในช่วง <3-4.0 มิลลิกรัมต่อลิตร ความเป็นกรดและด่าง (pH) มีค่าอยู่ในช่วง 7.1-7.4 ซัลไฟด์ (Sulfide) มีค่า <0.5-0.6 มิลลิกรัมต่อลิตร สารที่ละลายได้ทั้งหมด (TDS) มีค่าอยู่ในช่วง 228.0-496.0 มิลลิกรัมต่อลิตร ทีเคเอ็น (TKN) มีค่าอยู่ในช่วง <5.0-6.2 มิลลิกรัมต่อลิตร และสารแขวนลอย (SS) มีค่าอยู่ในช่วง <5-9.0 มิลลิกรัมต่อลิตร ผลการตรวจวัดแสดงดังตารางที่ 3.4-3
