## บทที่ 2

### ผลการปฏิบัติตามมาตรการป้องกันและแก้ไขผลกระทบสิ่งแวดล้อม

จากการติดตามตรวจสอบการปฏิบัติตามมาตรการป้องกันและแก้ไขผลกระทบสิ่งแวดล้อมของโครงการเคหะชุมชนลำปาง 1 ระยะที่ 3 ระหว่างเดือนกรกฎาคม-ธันวาคม 2568 มีผลการติดตามตรวจสอบการปฏิบัติตามมาตรการฯ ดังแสดงในตารางที่ 2-1

โครงการเคหะชุมชนลำปาง 1 ระยะที่ 3 ระหว่างเดือนกรกฎาคม-ธันวาคม 2568

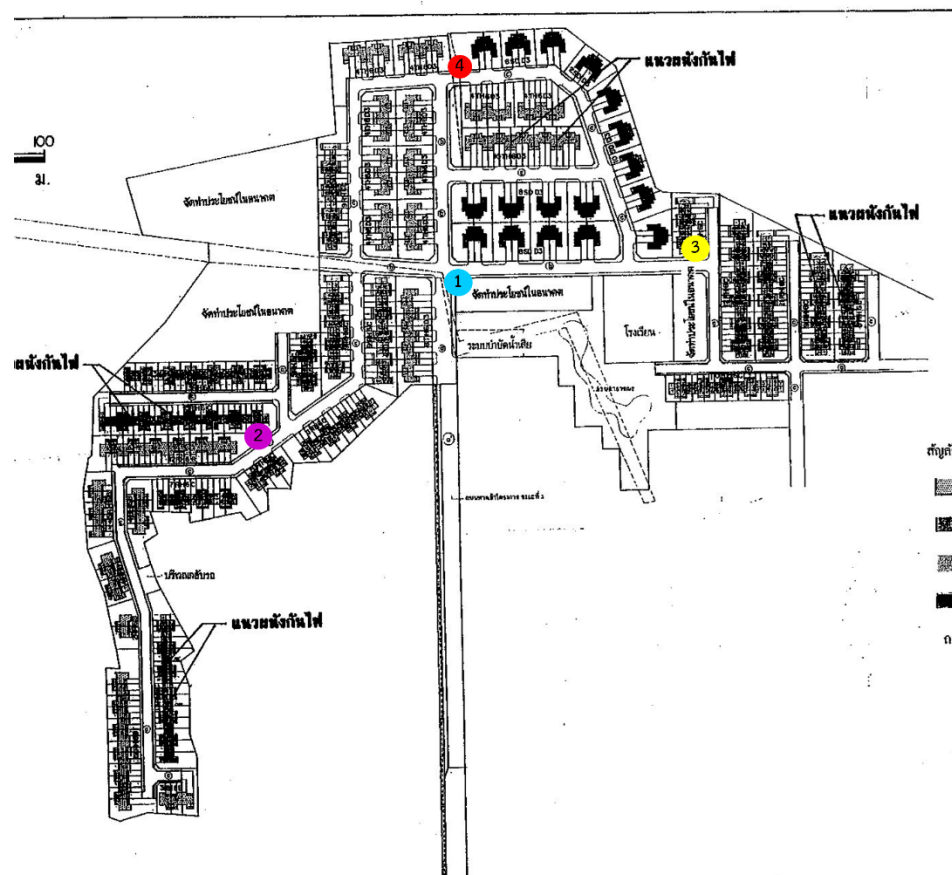
รูปที่ 2-1 แสดงตำแหน่งหัวจ่ายน้ำดับเพลิง

สัญลักษณ์ 1 หัวจ่ายน้ำดับเพลิง จุดที่ 1 2 หัวจ่ายน้ำดับเพลิง จุดที่ 2  
3 หัวจ่ายน้ำดับเพลิง จุดที่ 3 4 หัวจ่ายน้ำดับเพลิง จุดที่ 4
