รายงานผลการปฏิบัติตามมาตรการป้องกัน
และแก้ไขผลกระทบสิ่งแวดล้อมและมาตรการติดตาม
ตรวจสอบผลกระทบสิ่งแวดล้อม
(ระยะก่อสร้าง)

โครงการก่อสร้างท่าเรือแหลมฉบัง ขั้นที่ 3

ระหว่างเดือนกรกฎาคม-ธันวาคม 2568

บริษัท ทีแอลที คอนซัลแตนท์ จำกัด
151 ถนนนวลจันทร์
แขวงนวลจันทร์ เขตบึงกุ่ม
กรุงเทพมหานคร 10230

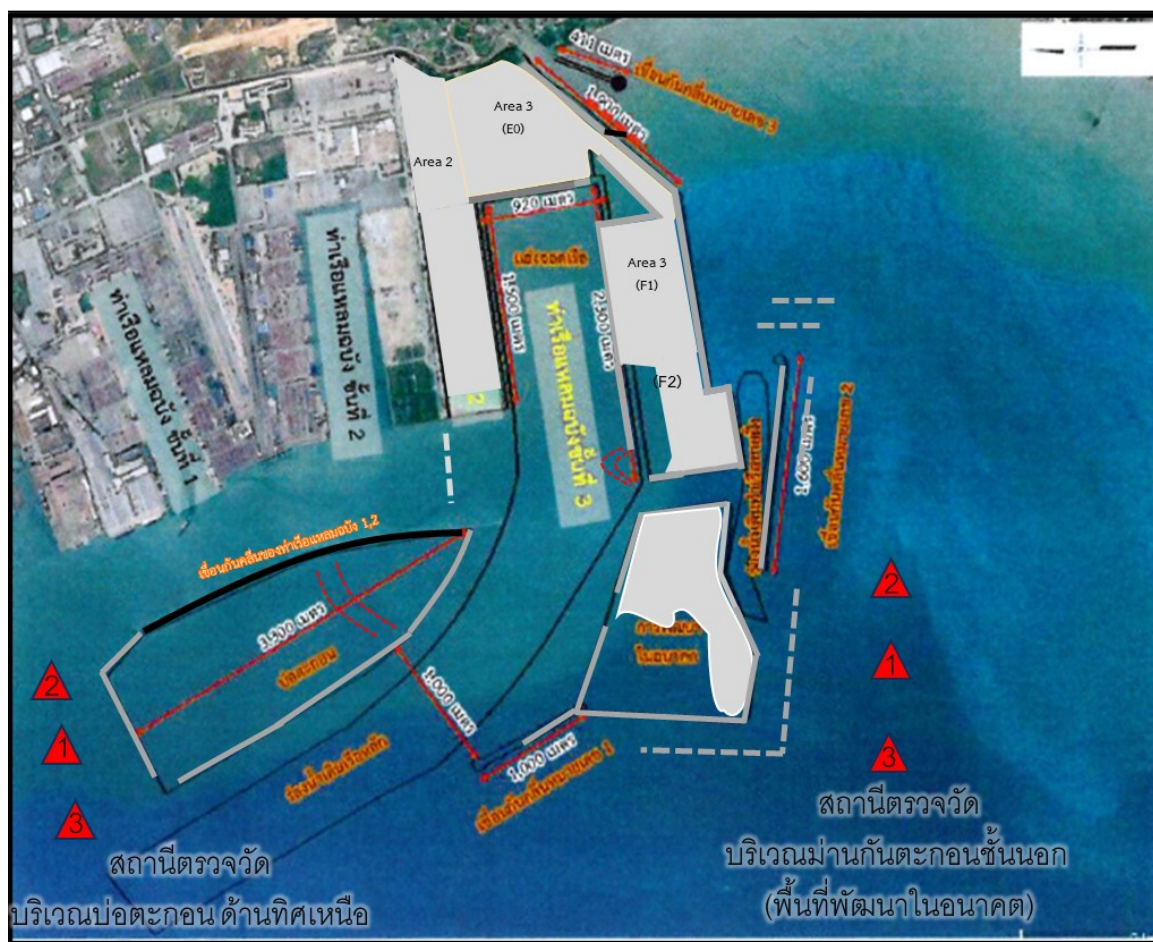
รูปที่ 3.4.1-1 : ตำแหน่งสถานีติดตามตรวจสอบปริมาณสารแขวนลอย
บริเวณม่านกันตะกอนชั้นนอก (พื้นที่พัฒนาในอนาคต) และบริเวณบ่อตะกอน ด้านทิศเหนือ

โดยบริเวณจุดปล่อยน้ำออกสู่ทะเลข้างต้น ดำเนินการควบคุมปริมาณตะกอนแขวนลอยให้มีค่าไม่เกิน 89 มิลลิกรัมต่อลิตร

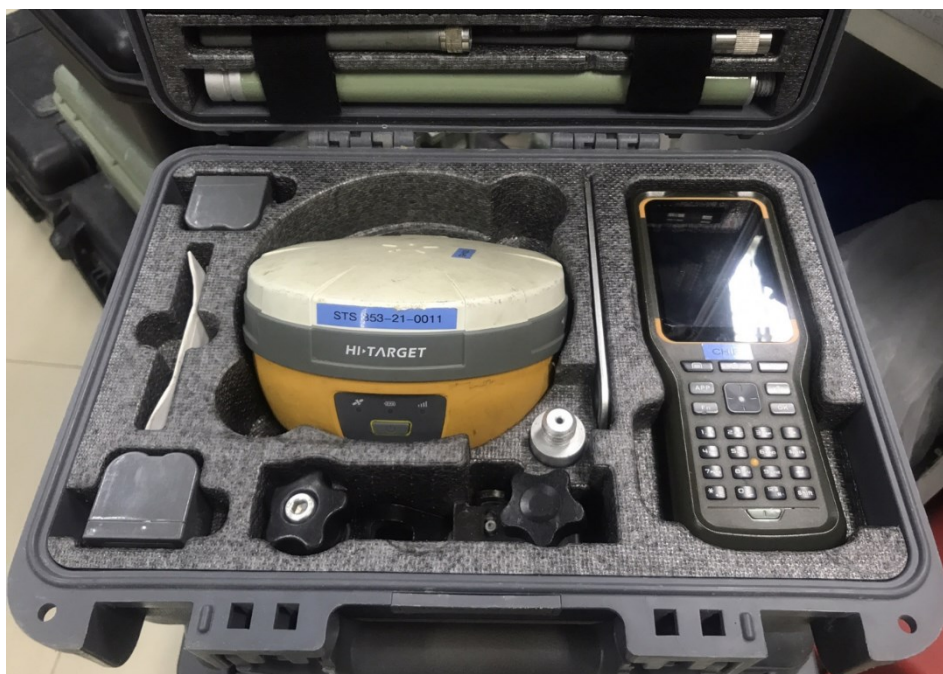
รูปที่ 3.4.7-1 : เครื่องหาพิกัดด้วยดาวเทียมระบบ GNSS

เครื่องรับสัญญาณดาวเทียม GNSS ที่ใช้สำหรับหาตำแหน่งและค่าระดับเทียบกับระดับน้ำทะเลปานกลางที่ติดตั้งกับเรือหยั่งน้ำเป็นแบบสองความถี่ โดยรับสัญญาณดาวเทียม L1 และ L2 ซึ่งเครื่องรับสัญญาณดาวเทียม GNSS ประเภทนี้ต้องการตำแหน่งค่าพิกัดแบบทันทีทันใดเพื่อนำค่าพิกัดไปใช้กับระบบนำร่อง และเพื่อให้ได้ค่าความถูกต้องสูงขึ้น จึงใช้ระบบ RTK มาปรับแก้ค่าพิกัด โดยอ้างอิงหมุดหลักฐานเป็นจุดตั้ง Base Station ซึ่งทำหน้าที่คอยตรวจสอบอัตราความคลาดเคลื่อนของคลื่นสัญญาณดาวเทียมแต่ละดวง โดยเปรียบเทียบตำแหน่งพิกัดกับค่าหมุดหลักฐานแล้วจึงส่งค่าปรับแก้ไปยังเครื่องรับสัญญาณดาวเทียม GNSS ที่ติดตั้งบนเรือสำรวจผ่านระบบซิมอินเทอร์เน็ต เครื่องรับสัญญาณดาวเทียม GNSS ที่อยู่บนเรือจะนำค่าปรับแก้จาก Base Station ไปปรับแก้คลื่นสัญญาณดาวเทียม ทำให้สามารถคำนวณพิกัดตำแหน่งได้ละเอียดถึงระดับเซนติเมตร ดังแสดงในรูปที่ 3.4.7-1
