## บทที่ 4

### ผลการติดตามตรวจสอบผลกระทบสิ่งแวดล้อม

#### 4.1 ผลการติดตามตรวจสอบผลกระทบสิ่งแวดล้อม

โครงการ KingBridge Tower (คิงบริดจ์ ทาวเวอร์) ของบริษัท คิงบริดจ์ ทาวเวอร์ จำกัด (ชื่อเดิม บริษัท สห แคปปิตอล ทาวเวอร์ จำกัด) (ดังภาคผนวกที่ 4) ได้ทำการสรุปผลการติดตามตรวจสอบผลกระทบสิ่งแวดล้อมตามที่เสนอในรายงานการประเมินผลกระทบสิ่งแวดล้อมที่คณะกรรมการผู้ชำนาญการพิจารณา รายงานการประเมินผลกระทบสิ่งแวดล้อมด้านอาคาร การจัดสรรที่ดินและบริการชุมชน เป็นผู้พิจารณาให้ความเห็นชอบการติดตามตรวจสอบผลกระทบสิ่งแวดล้อมในระยะดำเนินการ ระหว่างเดือนกรกฎาคม-ธันวาคม 2568 โดยมีรายละเอียดแสดงดังตารางที่ 4.1-1

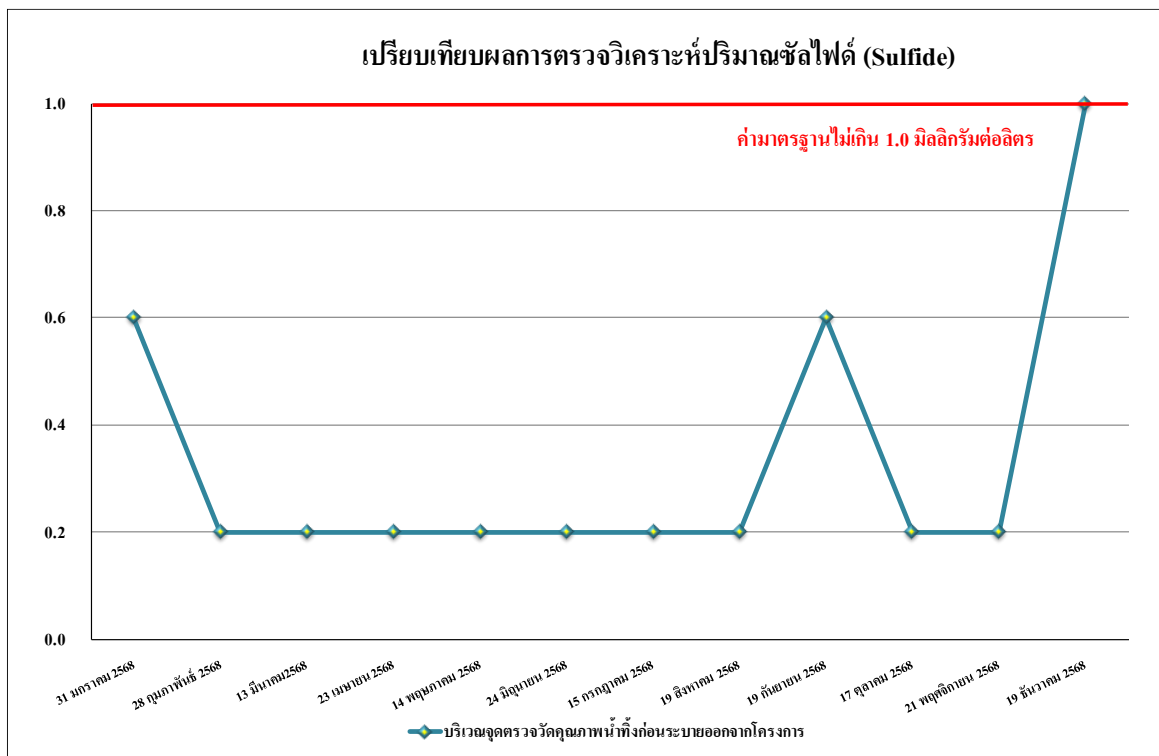
รูปที่ 4.4-46 เปรียบเทียบผลการตรวจวิเคราะห์ปริมาณของซัลไฟด์ (Sulfide)  
บริเวณจุดตรวจวัดคุณภาพน้ำทั้งก่อนระบายออกจากโครงการ ระหว่างเดือนมกราคม-ธันวาคม 2568
