## การปฏิบัติตามมาตรการป้องกันและแก้ไขผลกระทบสิ่งแวดล้อม

รายละเอียดผลการปฏิบัติตามมาตรการป้องกันและแก้ไขผลกระทบสิ่งแวดล้อมระยะดำเนินการของโครงการ CITADINES BANGKOK SUKHUMVIT BOULEVARD ระหว่างเดือนมกราคม-มิถุนายน 2568 โดยครอบคลุมปัจจัยทางสิ่งแวดล้อมที่สำคัญ คือ

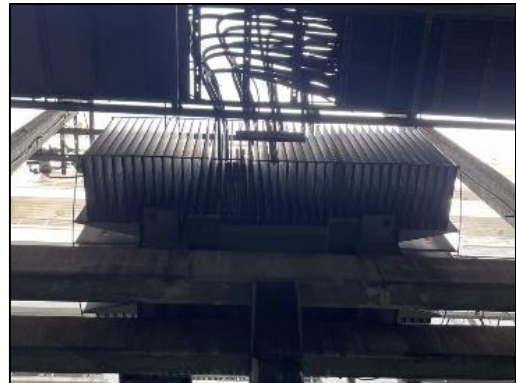
ภาพที่ 10 หม้อแปลงไฟฟ้า

| องค์ประกอบทางสิ่งแวดล้อม<br>และคุณค่าต่างๆ | มาตรการป้องกันและแก้ไขผลกระทบสิ่งแวดล้อม | รายละเอียดการปฏิบัติตามมาตรการฯ | ปัญหา/อุปสรรค<br>และการแก้ไข | เอกสารอ้างอิง<br>รูปภาพหรือเอกสาร |
|---|---|---|---|---|
| <b>3.5 การใช้ไฟฟ้า</b> | 1. ติดตั้งหม้อแปลงไฟฟ้า ชนิดน้ำมัน ขนาด 1,600 KVA จำนวน 1 ชุด โดยโครงการมีความต้องการใช้ไฟฟ้าประมาณ 1,542 KVA | - โครงการได้ติดตั้งหม้อแปลงไฟฟ้าที่ถูกต้องตามมาตรฐานที่กำหนด พร้อมทั้งจัดให้มีแผนการบำรุงรักษาอุปกรณ์เพื่อให้อุปกรณ์อยู่ในสภาพที่พร้อมใช้งานตลอดเวลา | - | - ดังภาพที่ 10 และภาพผนวกที่ 6 |

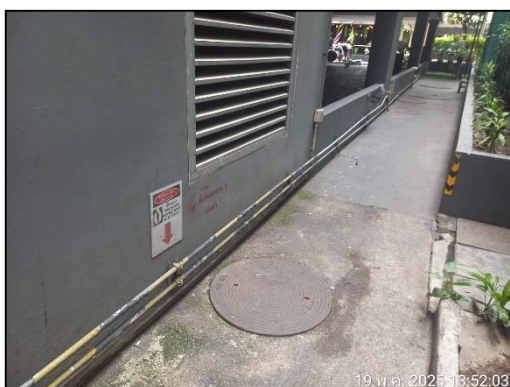
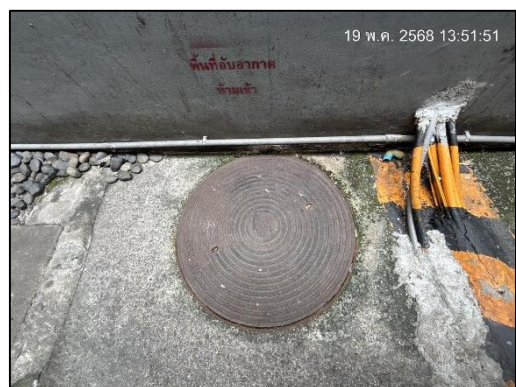
ภาพที่ 12 ระบบบำบัดน้ำเสียโครงการ

| องค์ประกอบทางสิ่งแวดล้อมและคุณค่าต่างๆ | มาตรการป้องกันและแก้ไขผลกระทบสิ่งแวดล้อม | รายละเอียดการปฏิบัติตามมาตรการฯ | ปัญหา/อุปสรรคและการแก้ไข | เอกสารอ้างอิงรูปภาพหรือเอกสาร |
|---|---|---|---|---|
| 1.4 คุณภาพน้ำ | 1. จัดให้มีระบบบำบัดน้ำเสียรวม จำนวน 1 ชุด ซึ่งเป็นระบบบำบัดแบบตะกอนเร่ง (Activated Sludge) รองรับน้ำเสีย 105 ลบ.ม./วัน โดยระบบบำบัดน้ำเสียจะมีประสิทธิภาพร้อยละ 92 สามารถบำบัดน้ำเสียให้ได้คุณภาพตามมาตรฐานน้ำทิ้ง จากอาคารประเภท ข ซึ่งกำหนดให้มีค่า BOD ในน้ำทิ้งไม่เกิน 30 มก./ล. | - โครงการจัดให้มีระบบบำบัดน้ำเสียรวมเป็นระบบบำบัดน้ำเสียแบบตะกอนเร่ง (Activated Sludge) โดยออกแบบให้รองรับน้ำเสียได้ 105 ลบ.ม./วัน สามารถมีประสิทธิภาพร้อยละ 92 บำบัดน้ำเสียให้มีค่า BOD ไม่เกิน 30 มก./ล. รวมถึงได้จัดทำสถิติและข้อมูลที่เก็บจากแหล่งกำเนิดมลพิษ (ทส.1) และรายงานสรุปผลการทำงานของระบบบำบัดน้ำเสีย (ทส.2) | - | - ดังภาพที่ 12 และภาพผนวกที่ 3 |

| องค์ประกอบทางสิ่งแวดล้อม<br>และคุณค่าต่างๆ | มาตรการป้องกันและแก้ไขผลกระทบสิ่งแวดล้อม | รายละเอียดการปฏิบัติตามมาตรการฯ | ปัญหา/อุปสรรค<br>และการแก้ไข | เอกสารอ้างอิง<br>รูปภาพหรือเอกสาร |
|---|---|---|---|---|
| 3.2 การบำบัดน้ำเสีย | 1. จัดให้มีระบบบำบัดน้ำเสียรวมจำนวน 1 ชุด ซึ่งเป็นระบบบำบัดแบบตะกอนเร่ง (Activated Sludge) รองรับน้ำเสีย 105 ลบ. ม./วัน โดยระบบบำบัดน้ำเสียจะมีประสิทธิภาพร้อยละ 92 สามารถบำบัดน้ำเสียให้ได้คุณภาพตามมาตรฐานน้ำทิ้ง จากอาคารประเภท ข ซึ่งกำหนดให้มีค่า BOD ในน้ำทิ้งไม่เกิน 30 มก./ล. | - โครงการจัดให้มีระบบบำบัดน้ำเสียรวมเป็นระบบบำบัดน้ำเสียแบบตะกอนเร่ง (Activated Sludge) โดยออกแบบให้รองรับน้ำเสียได้ 105 ลบ. ม./วัน มีประสิทธิภาพร้อยละ 92 บำบัดน้ำเสียให้มีค่า BOD ไม่เกิน 30 มก./ล. และจัดให้มีเจ้าหน้าที่ที่มีความรู้ความชำนาญด้านระบบบำบัดน้ำเสีย | - | - ดัง ภาพ ที่ 12<br>ภาคผนวกที่ 3 และ<br>ภาคผนวกที่ 7 |

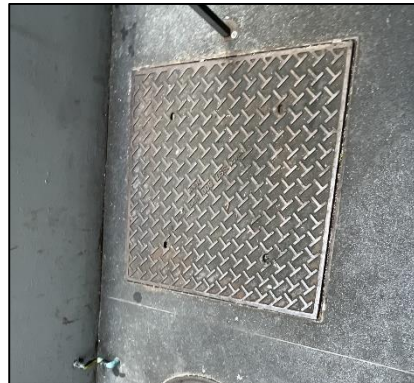
ภาพที่ 14 บ่อน้ำ

| องค์ประกอบทางสิ่งแวดล้อม<br>และคุณค่าต่างๆ | มาตรการป้องกันและแก้ไขผลกระทบสิ่งแวดล้อม | รายละเอียดการปฏิบัติตามมาตรการฯ | ปัญหา/อุปสรรค<br>และการแก้ไข | เอกสารอ้างอิง<br>รูปภาพหรือเอกสาร |
|---|---|---|---|---|
| 3.3 การระบายน้ำ | 1. จัดให้มีบ่อหน่วงน้ำ จำนวน 1 บ่อ ตั้งอยู่ใต้ดินด้านทิศตะวันตกของโครงการ ขนาดความจุ 20 ลบ.ม. เพื่อรองรับน้ำหลากภายในพื้นที่โครงการและจะจำกัดอัตราการระบายน้ำจากบ่อหน่วงน้ำ ด้วยการทำงานของเครื่องสูบน้ำที่ติดตั้งไว้จำนวน 2 เครื่อง (ใช้จริง 1 เครื่องสำรอง 1 เครื่อง) อัตราการสูบน้ำเครื่องละ 0.6 ลบ.ม./นาที่ (0.01 ลบ.ม./วินาที) ซึ่งไม่เกินอัตราการระบายน้ำก่อนการพัฒนาโครงการสูบน้ำไปยังบ่อพักน้ำสุดท้ายผ่านตะแกรงดักขยะและระบายน้ำริมถนนซอยสุขุมวิท 11 ต่อไป | - โครงการจัดให้มีบ่อหน่วงน้ำอยู่ชั้นใต้ดินด้านทิศตะวันตกของโครงการ เพื่อรองรับน้ำหลากภายในพื้นที่โครงการเรียบร้อยแล้ว | - | - ดังภาพที่ 14 |

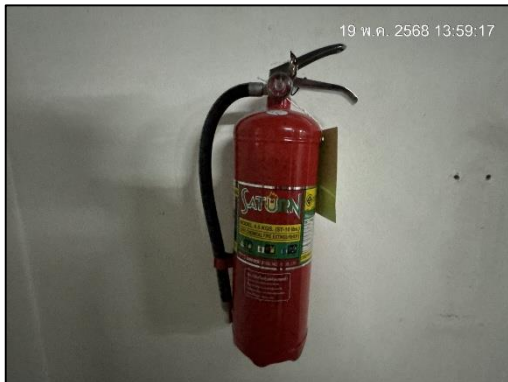
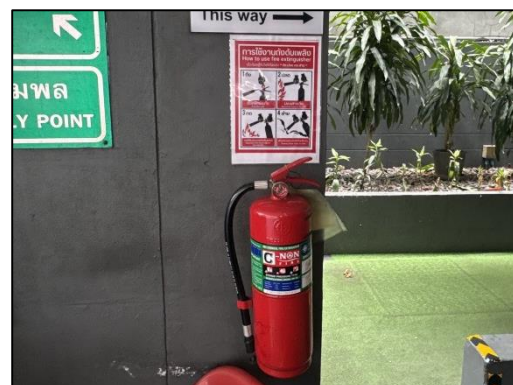
ภาพที่ 15 ถังดับเพลิง

| องค์ประกอบทางสิ่งแวดล้อม<br>และคุณค่าต่างๆ | มาตรการป้องกันและแก้ไขผลกระทบสิ่งแวดล้อม | รายละเอียดการปฏิบัติตามมาตรการฯ | ปัญหา/อุปสรรค<br>และการแก้ไข | เอกสารอ้างอิง<br>รูปภาพหรือเอกสาร |
|---|---|---|---|---|
| | - ตู้เก็บสายฉีดน้ำดับเพลิงพร้อมอุปกรณ์ (FHC) ติดตั้งไว้ทุกชั้นของอาคารโครงการ จำนวนรวมทั้งหมด 11 ตู้ | - โครงการจัดให้มีตู้เก็บสายฉีดน้ำดับเพลิงพร้อมอุปกรณ์ (FHC) ติดตั้งไว้ทุกชั้นของอาคารโครงการเรียบร้อยแล้ว | - | - ดังภาพที่ 15 |
| | - ถังดับเพลิงเคมีชนิด ABC ขนาด 10 ปอนด์ ซึ่งจะติดตั้งไว้ใน FHC ทุกตู้ | - โครงการจัดให้มีถังดับเพลิงเคมีชนิด ABC ขนาด 10 ปอนด์ ซึ่งจะติดตั้งไว้ใน FHC ทุกตู้ | - | - ดังภาพที่ 15 |

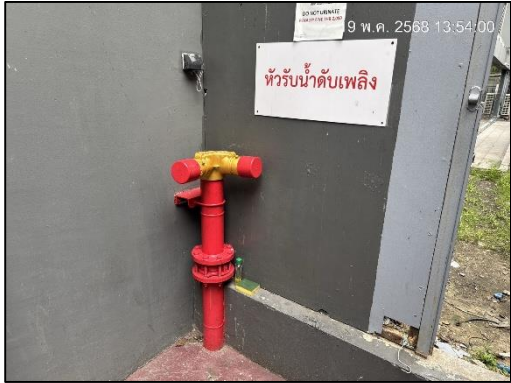
| องค์ประกอบทางสิ่งแวดล้อม<br>และคุณค่าต่างๆ | มาตรการป้องกันและแก้ไขผลกระทบสิ่งแวดล้อม | รายละเอียดการปฏิบัติตามมาตรการฯ | ปัญหา/อุปสรรค<br>และการแก้ไข | เอกสารอ้างอิง<br>รูปภาพหรือเอกสาร |
|---|---|---|---|---|
| | - หัวรับน้ำดับเพลิงภายนอกอาคาร ขนาด 2X 214 X 4 นิ้ว พร้อม Check Valve จำนวน 1 ชุด อยู่ภายนอกอาคารบริเวณใกล้กับทางเข้า-ออกโครงการ | - โครงการจัดให้มีหัวรับน้ำดับเพลิงภายนอกอาคาร ซึ่งอยู่ภายนอกอาคารบริเวณใกล้กับทางเข้า-ออกโครงการ | - | - ดังภาพที่ 21 |

| <p>ภาพที่ 20 บันไดหนีไฟ</p> | <p>ภาพที่ 21 หัวรับน้ำดับเพลิง</p> |

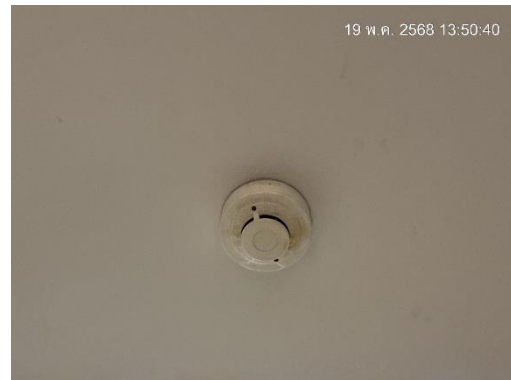
| องค์ประกอบทางสิ่งแวดล้อม<br>และคุณค่าต่างๆ | มาตรการป้องกันและแก้ไขผลกระทบสิ่งแวดล้อม | รายละเอียดการปฏิบัติตามมาตรการฯ | ปัญหา/อุปสรรค<br>และการแก้ไข | เอกสารอ้างอิง<br>รูปภาพหรือเอกสาร |
|---|---|---|---|---|
| | - เครื่องตรวจจับความร้อน (Heat Detector) ติดตั้งอยู่บริเวณ ห้องพัสดุฝอยรวม ห้องเก็บของ และห้องเครื่องไฟฟ้า มีจำนวน ทั้งสิ้น 3 จุด | - โครงการจัดให้มีเครื่องตรวจจับความร้อน (Heat Detector) ไว้บริเวณพื้นที่ต่างๆ ในโครงการ เพื่อรองรับกรณีเกิดเหตุฉุกเฉิน | - | - ดังภาพที่ 26 |

ภาพที่ 26 เครื่องดับจับควัน/เครื่องดับจับความร้อน

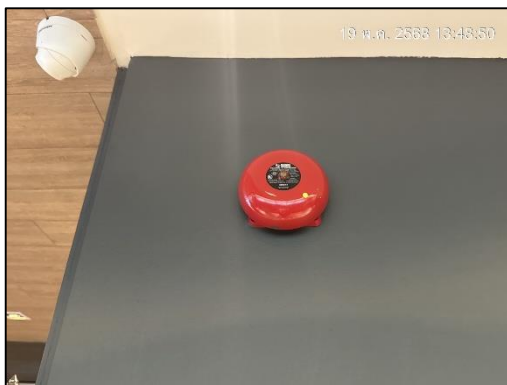
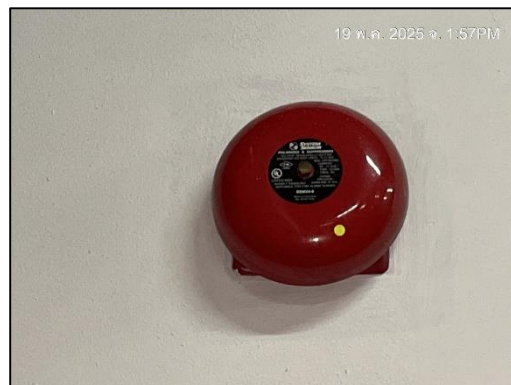
| องค์ประกอบทางสิ่งแวดล้อม<br>และคุณค่าต่างๆ | มาตรการป้องกันและแก้ไขผลกระทบสิ่งแวดล้อม | รายละเอียดการปฏิบัติตามมาตรการฯ | ปัญหา/อุปสรรค<br>และการแก้ไข | เอกสารอ้างอิง<br>รูปภาพหรือเอกสาร |
|---|---|---|---|---|
| | - กริ่งสัญญาณเตือนภัย (Fire Alarm Bell) จะติดตั้งอยู่บริเวณบันได ST1 และST2 และโถงทางเดิน รวมทั้งสิ้น 36 จุด | - โครงการจัดให้มีกริ่งสัญญาณเตือนภัย (Fire Alarm Bell) ติดตั้งอยู่บริเวณ บันได ST1 และST2 และโถงทางเดินเรียบร้อยแล้ว | - | - ดังภาพที่ 27 |

ภาพที่ 27 กริ่งสัญญาณเตือนภัย

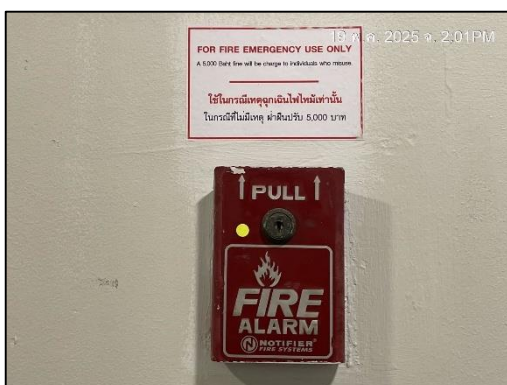
| องค์ประกอบทางสิ่งแวดล้อม<br>และคุณค่าต่างๆ | มาตรการป้องกันและแก้ไขผลกระทบสิ่งแวดล้อม | รายละเอียดการปฏิบัติตามมาตรการฯ | ปัญหา/อุปสรรค<br>และการแก้ไข | เอกสารอ้างอิง<br>รูปภาพหรือเอกสาร |
|---|---|---|---|---|
| 3.6 การป้องกันอัคคีภัย (ต่อ) | - เครื่องแจ้งเหตุโดยใช้มือดึง (Fire Alarm Manual station) จะติดตั้งบริเวณบันได ST1 และST2 และโถงทางเดินรวมทั้งสิ้น 36 จุด | - โครงการจัดให้มีเครื่องแจ้งเหตุโดยใช้มือดึง (Fire Alarm Manual station) โดยติดตั้งบริเวณบันได ST1 และST2 และโถงทางเดินเรียบร้อยแล้ว | - | - ดังภาพที่ 28 |

ภาพที่ 28 อุปกรณ์แจ้งเหตุฉุกเฉินแบบใช้มือดึง

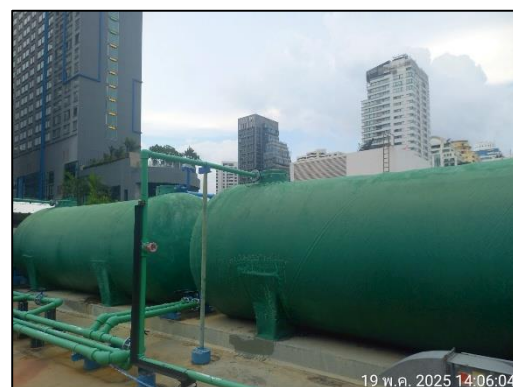
| องค์ประกอบทางสิ่งแวดล้อม<br>และคุณค่าต่าง ๆ | มาตรการป้องกันและแก้ไขผลกระทบสิ่งแวดล้อม | รายละเอียดการปฏิบัติตามมาตรการฯ | ปัญหา/อุปสรรค<br>และการแก้ไข | เอกสารอ้างอิง<br>รูปภาพหรือเอกสาร |
|---|---|---|---|---|
| <b>3. คุณค่าการใช้ประโยชน์ของมนุษย์</b><br><b>3.1 การใช้น้ำ</b> | 1. จัดให้มีถังเก็บน้ำใต้ดิน จำนวน 2 ถัง ความจุรวม 93.6 ลบ.ม. สำหรับน้ำเพื่อการอุปโภค-บริโภค 35 ลบ.ม. และถังเก็บน้ำชั้นหลังคา จำนวน 4 ถัง ความจุรวม 80 ลบ.ม. สำหรับน้ำเพื่อการอุปโภคบริโภคทั้งหมด | - โครงการจัดให้มีน้ำใช้สำรองเพื่อการอุปโภค-บริโภค โดยเก็บไว้ในถังเก็บน้ำใต้ดินของโครงการ จำนวน 2 ถัง และถังเก็บน้ำชั้นหลังคา จำนวน 2 ถัง และจัดให้มีการล้างทำความสะอาดถังเก็บน้ำแต่ละถัง เพื่อล้างตะกอน สนิม และคราบสกปรกที่เกาะตามผนังหรือซอกมุมของถังสำรองน้ำ | - | - ดังภาพที่ 31 และภาคผนวกที่ 6 |

ภาพที่ 31 ถังเก็บน้ำฝนใต้ดิน/ชั้นดาดฟ้า

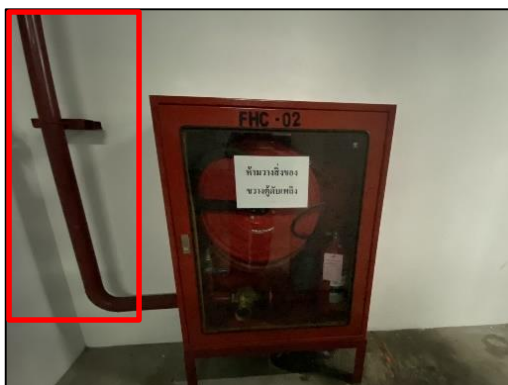
| องค์ประกอบทางสิ่งแวดล้อม<br>และคุณค่าต่างๆ | มาตรการป้องกันและแก้ไขผลกระทบสิ่งแวดล้อม | รายละเอียดการปฏิบัติตามมาตรการฯ | ปัญหา/อุปสรรค<br>และการแก้ไข | เอกสารอ้างอิง<br>รูปภาพหรือเอกสาร |
|---|---|---|---|---|
| 3.6 การป้องกันอัคคีภัย (ต่อ) | ระบบป้องกันอัคคีภัย<br>- ระบบท่อขึ้น ขนาดเส้นผ่านศูนย์กลาง 4 นิ้ว จำนวน 1 ท่อ โดยจะรับน้ำดับเพลิงจากถังเก็บน้ำใต้ดิน ซึ่งติดตั้งเครื่องสูบน้ำดับเพลิง (Fire Pump) ชนิดเครื่องยนต์ดีเซล ขนาด 108 ลบ.ม./ชม. ที่ TDH 75 ม. จำนวน 1 เครื่อง และเครื่องช่วยสูบน้ำดับเพลิง (Jockey Pump) อัตราการสูบ 2.16 ลบ. ม./ชม. ที่ TDH 83.6 ม. จำนวน 1 เครื่อง สำรองน้ำดับเพลิงได้นาน 33 นาที | - โครงการจัดให้มีระบบท่อขึ้น ขนาดเส้นผ่านศูนย์กลาง 4 นิ้ว โดยรับน้ำดับเพลิงจากถังเก็บน้ำใต้ดิน ซึ่งสำรองน้ำดับเพลิงได้อย่างเพียงพอ | - | - ดังภาพที่ 35 |

ภาพที่ 35 ระบบท่อน้ำ

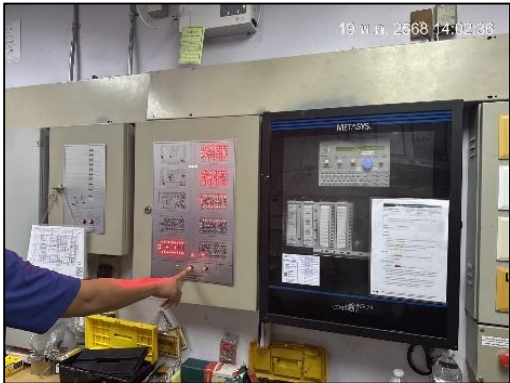
| องค์ประกอบทางสิ่งแวดล้อม<br>และคุณค่าต่างๆ | มาตรการป้องกันและแก้ไขผลกระทบสิ่งแวดล้อม | รายละเอียดการปฏิบัติตามมาตรการฯ | ปัญหา/อุปสรรค<br>และการแก้ไข | เอกสารอ้างอิง<br>รูปภาพหรือเอกสาร |
|---|---|---|---|---|
| | ระบบเตือนอัคคีภัย<br>- แผงควบคุม (Fire Alarm Control Panel: FCP) เป็นจุดศูนย์รวมการรับ-ส่งสัญญาณ เพื่อแจ้งเหตุให้ทราบทั่วทั้งอาคาร | - โครงการจัดให้มีแผงควบคุม (Fire Alarm Control Panel: FCP) เป็นจุดศูนย์รวมการรับ-ส่งสัญญาณ เพื่อแจ้งเหตุให้ทราบทั่วทั้งอาคาร | - | - ดังภาพที่ 38 |

| <p>ภาพที่ 37 ป้ายประหยัดไฟ</p> | <p>ภาพที่ 38 แผงควบคุม (Fire Alarm Control Panel: FCP)</p> |

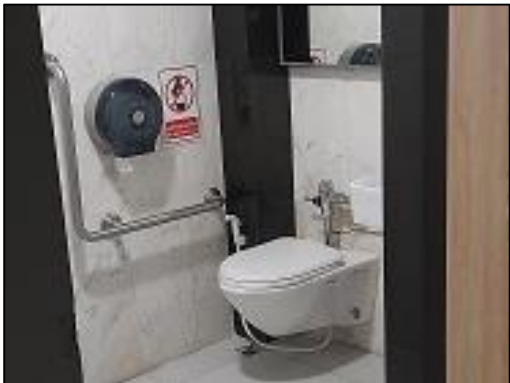
| <p>ภาพที่ 39 พื้นที่จอดรถผู้พิการ</p> | <p>ภาพที่ 40 ห้องน้ำ-ห้องส้วมสำหรับผู้พิการ</p> |

| องค์ประกอบทางสิ่งแวดล้อม<br>และคุณค่าต่างๆ | มาตรการป้องกันและแก้ไขผลกระทบสิ่งแวดล้อม | รายละเอียดการปฏิบัติตามมาตรการฯ | ปัญหา/อุปสรรค<br>และการแก้ไข | เอกสารอ้างอิง<br>รูปภาพหรือเอกสาร |
|---|---|---|---|---|
| | 2. จัดให้มีห้องส้วมสำหรับผู้พิการหรือทุพพลภาพและคนชราจำนวน 1 ห้อง บริเวณชั้นล่างในบริเวณเดียวกันกับห้องน้ำสำหรับบุคคลทั่วไป ซึ่งสามารถเข้า-ออกได้อย่างสะดวก | - โครงการจัดให้มีห้องส้วมสำหรับผู้พิการหรือทุพพลภาพ และคนชรา จำนวน 1 ห้อง บริเวณชั้นล่าง ซึ่งสามารถเข้า-ออกได้อย่างสะดวก | - | - ดังภาพที่ 40 |
