รายงานผลการปฏิบัติตามมาตรการป้องกันและแก้ไขผลกระทบสิ่งแวดล้อม  
และมาตรการติดตามตรวจสอบคุณภาพสิ่งแวดล้อม ระยะดำเนินการ

โครงการ เดอะเบด พัฒนาการ 20

ช่วงเดือนกรกฎาคม - ธันวาคม

## 2568

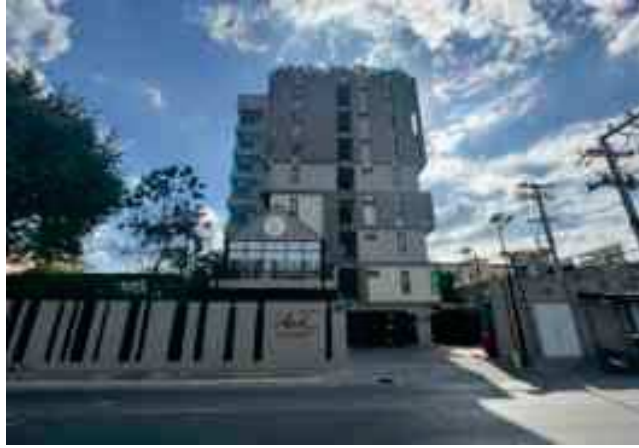
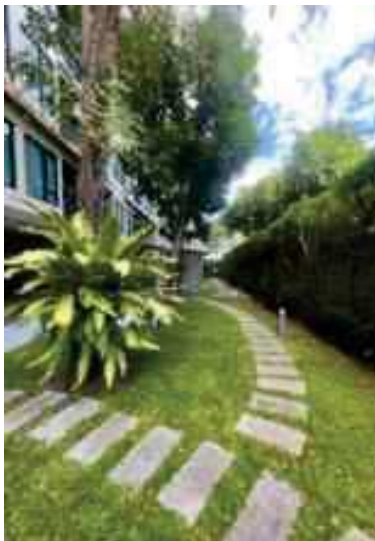
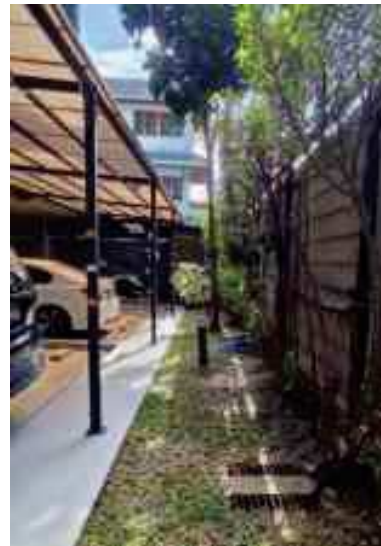
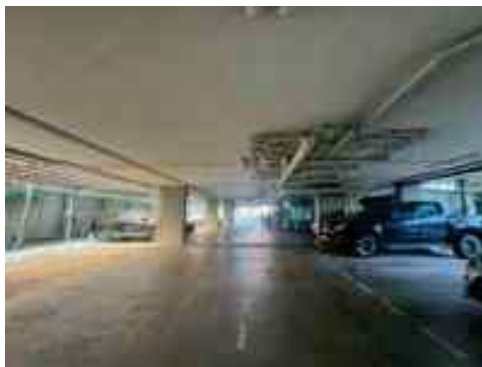
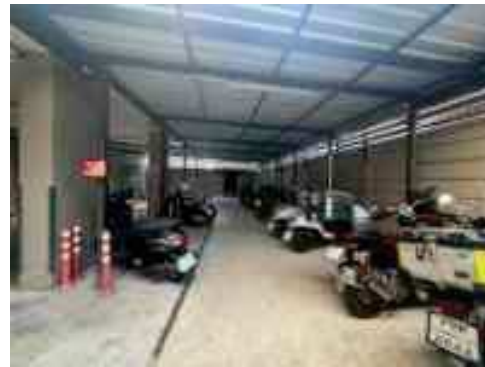
รูปที่ 1.4-1 แสดงสถานภาพปัจจุบันของโครงการ (เดือนธันวาคม 2568)

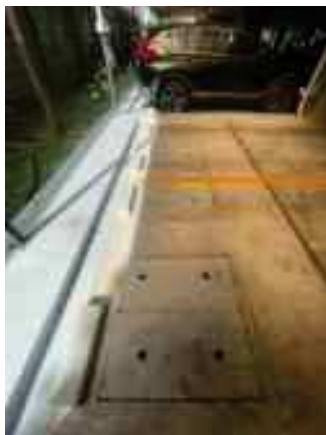
รูปที่ 2-14 ตำแหน่งระบบบำบัดน้ำเสียของ

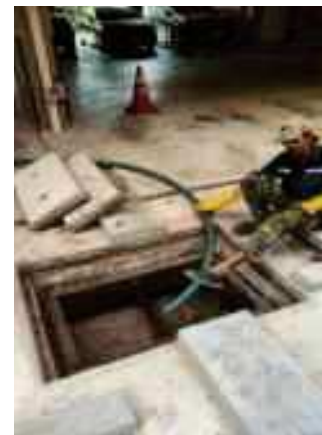
รูปที่ 2-15 สู้ไข่มันและตะกอน

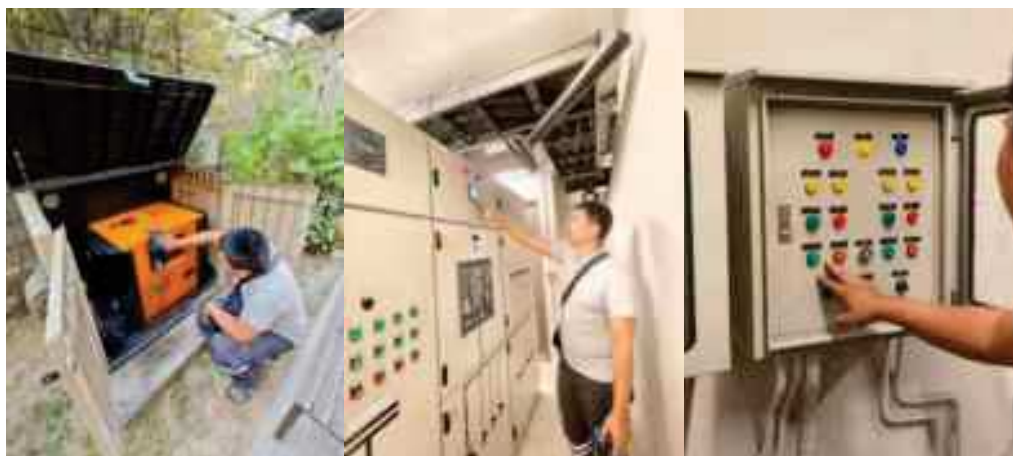
รูปที่ 2-27 ภาพการตรวจสอบ MDB, Generator, ระบบบำบัดน้ำเสีย,ระบบระบายน้ำ

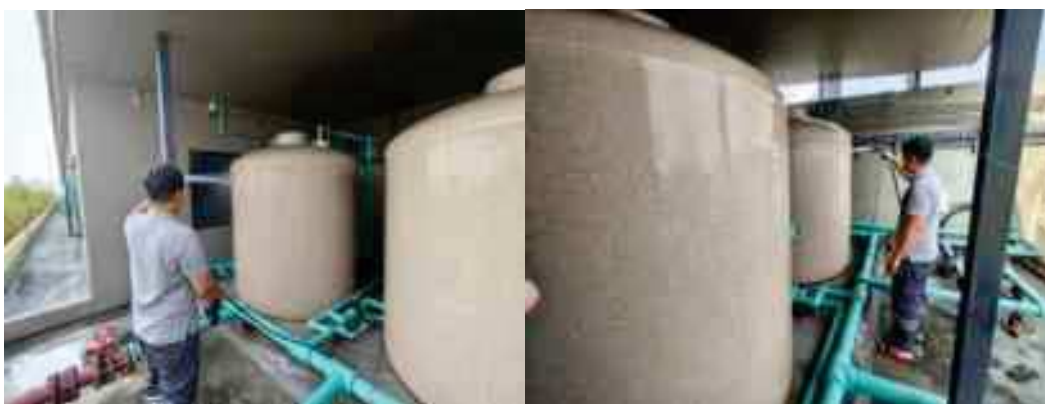
รูปที่ 2- 28 ทำความสะอาดถังเก็บน้ำและตรวจสอบระบบน้ำ

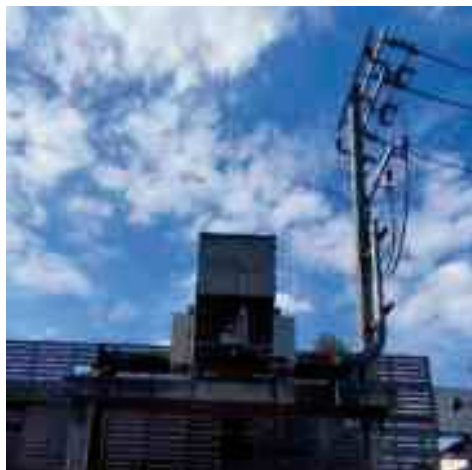
รูปที่ 2-30 หม้อแปลงไฟฟ้าโครงการ

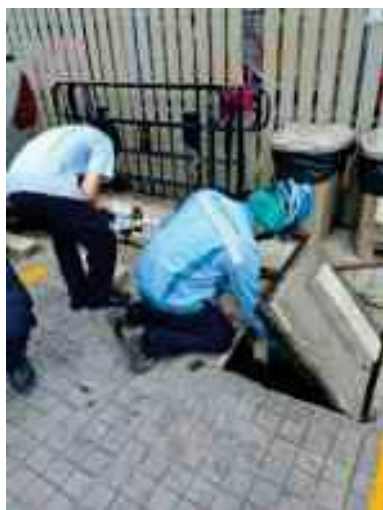
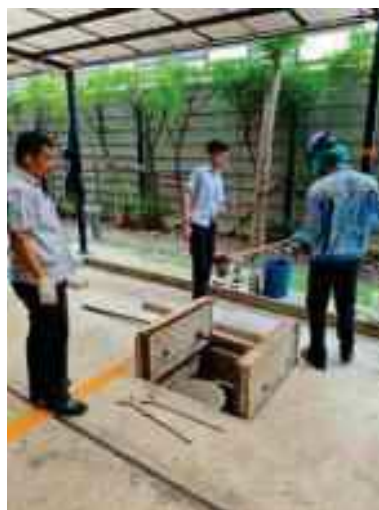
รูปที่ 2-34 ภาพเก็บตัวอย่างน้ำเพื่อตรวจสอบระบบรวบรวมน้ำเสีย

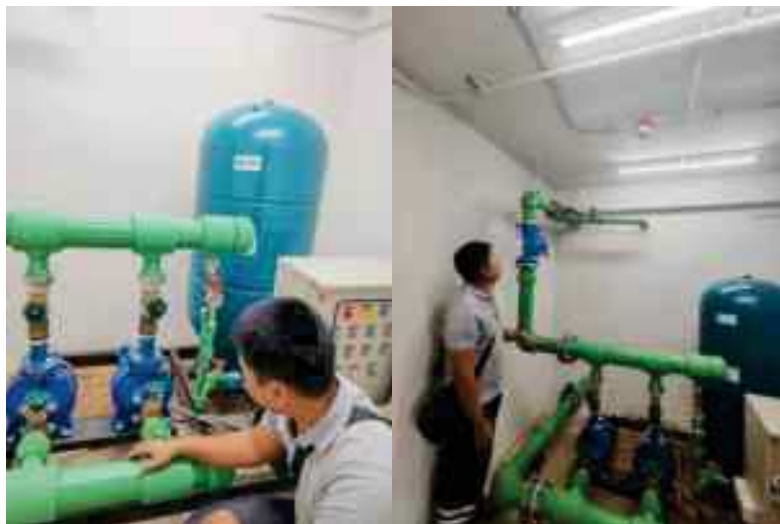
รูปที่ 2-35 ภาพการตรวจสอบท่อปะปา

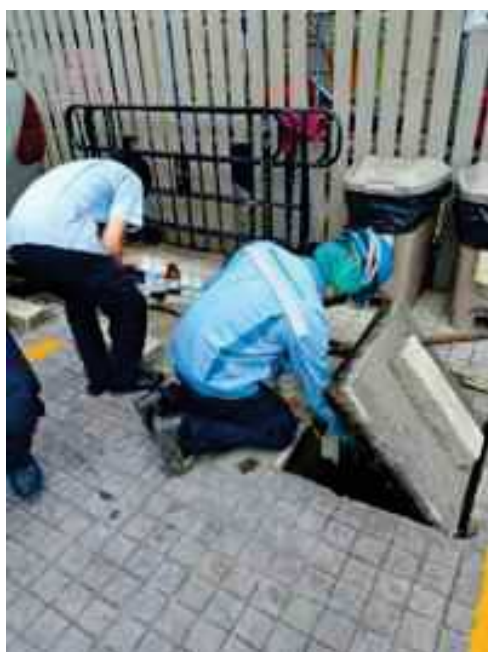
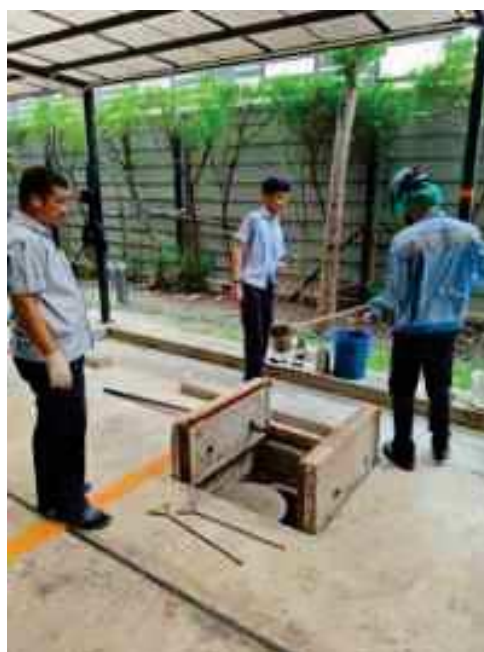
การตรวจวัดคุณภาพน้ำทิ้ง ทำการเก็บตัวอย่างคุณภาพน้ำ 2 จุด ได้แก่ บริเวณจุดปล่อยน้ำเสียก่อนเข้าระบบบำบัดน้ำเสีย และบริเวณบ่อพักน้ำใส (Effluent Tank) ซึ่งเป็นบ่อพักน้ำสุดท้ายก่อนระบายลงสู่ท่อระบายน้ำบริเวณด้านหน้าโครงการ ช่วงเดือนกรกฎาคม - ธันวาคม 2568 ทำการตรวจวัดเดือนละ 1 ครั้ง (แสดงการเก็บตัวอย่างคุณภาพน้ำทิ้ง ช่วงเดือนกรกฎาคม - ธันวาคม 2568 ดังแสดงในรูปที่ 3.3-1)

รูปที่ 3.3-1 แสดงการเก็บตัวอย่างคุณภาพน้ำทิ้ง ช่วงเดือนกรกฎาคม - ธันวาคม 2568

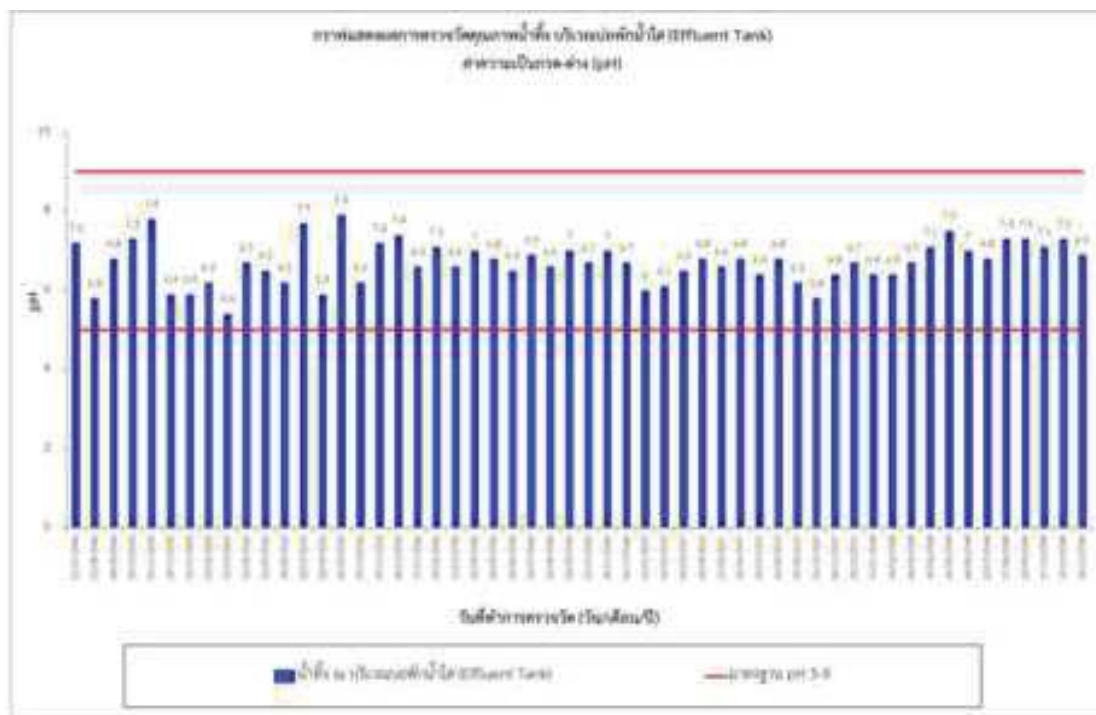
รูปที่ 3.3-3 ผลการเปรียบเทียบการติดตามตรวจสอบคุณภาพน้ำทิ้ง บริเวณบ่อบำบัดน้ำเสีย (Effluent Tank)  
โครงการ เดอะเบต พัฒนาการ 20 ช่วงเดือนกุมภาพันธ์ 2564 - ธันวาคม 2568
