บทที่ 3

ผลการติดตามตรวจสอบผลกระทบสิ่งแวดล้อม

3.1 การปฏิบัติตามมาตรการติดตามตรวจสอบผลกระทบสิ่งแวดล้อม

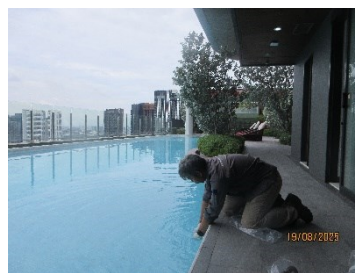
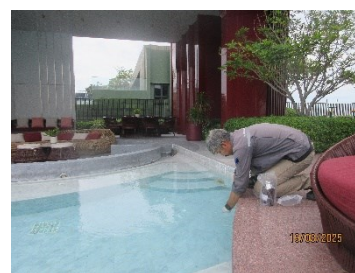
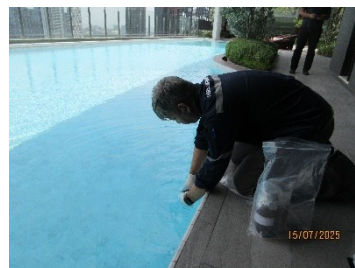
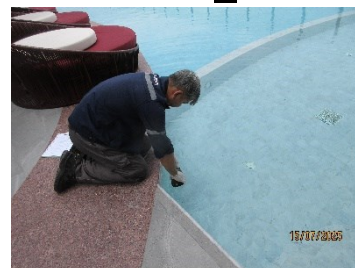
ภาพที่ 3.5-1 การเก็บตัวอย่างภายในโครงการ

บริษัทผู้เก็บและวิเคราะห์ตัวอย่างจะนำตัวอย่างทั้งหมดแช่ในถังน้ำแข็งเพื่อรักษาสภาพก่อนนำมาวิเคราะห์ในห้องปฏิบัติการภายใน 24 ชั่วโมง บริษัทฯ ได้ปิดฉลากแสดงรายละเอียดของตัวอย่างโดยละเอียด พร้อมทั้งจัดบันทึกข้อมูลในแบบกำกับตัวอย่าง ที่ใช้ควบคุมคุณภาพภายนอกห้องปฏิบัติการวิเคราะห์ และนำส่งไปวิเคราะห์ยังห้องปฏิบัติการ โดยการเก็บตัวอย่างและวิเคราะห์คุณภาพน้ำดำเนินการตามมาตรฐานที่กำหนดไว้ใน Standard Method for the Examination of Water and Wastewater ฉบับปีล่าสุด ของ American Public Health Association ซึ่งเป็นมาตรฐานวิธีการตรวจวิเคราะห์คุณภาพน้ำที่ได้รับการยอมรับกันโดยทั่วไป ตำแหน่งการเก็บตัวอย่างและวิธีการตรวจวิเคราะห์คุณภาพสิ่งแวดล้อม แสดงดังภาพที่ 3.5-1 และตารางที่ 3.5-1

สระว่ายน้ำส่วนลึก

สระว่ายน้ำส่วนตื้น
