บทที่ 4

ผลการติดตามตรวจสอบผลกระทบสิ่งแวดล้อม

โครงการ โรงแรม โวโค กรุงเทพ สุขุมวิท 11 (Voco Bangkok Sukhumvit 11 Hotel) ของบริษัท บี แอนด์ จี เอส เตท จำกัด ได้ทำการสรุปผลการติดตามตรวจสอบผลกระทบสิ่งแวดล้อมตามที่เสนอในรายงาน การประเมินผลกระทบสิ่งแวดล้อมที่คณะกรรมการผู้ชำนาญการพิจารณารายงานการประเมินผลกระทบ สิ่งแวดล้อมด้านอาคาร การจัดสรรที่ดิน และบริการชุมชน เป็นผู้พิจารณาให้ความเห็นชอบ การติดตาม ตรวจสอบผลกระทบ ระยะก่อสร้าง ระหว่างเดือนตุลาคม-ธันวาคม 2568 มีรายละเอียดแสดงดัง ตารางที่ 4.1-1

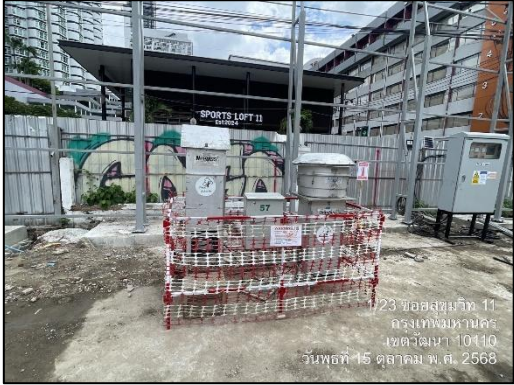
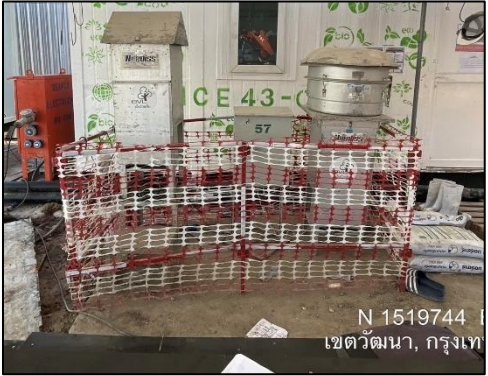
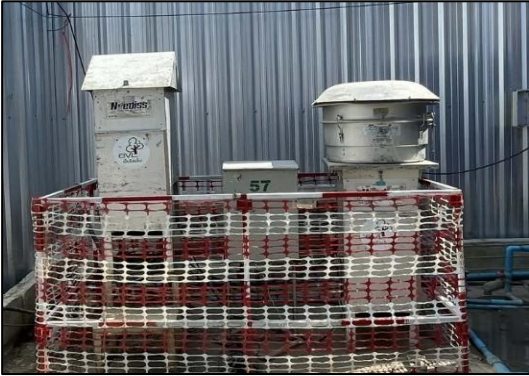
<p>เดือนธันวาคม 2568</p>	
<p>บริเวณภายในพื้นที่โครงการด้านทิศเหนือ</p>	
<p>ภาพที่ 4.4-1 การตรวจวัดคุณภาพอากาศในบรรยากาศทั่วไป</p>

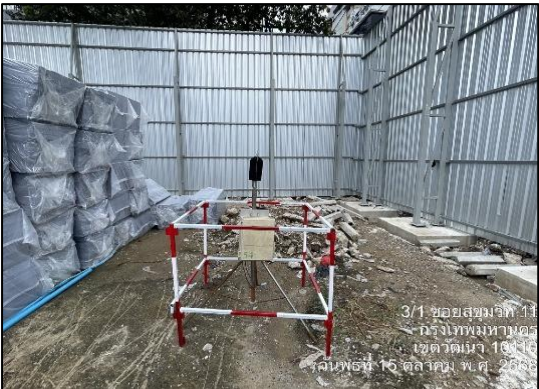
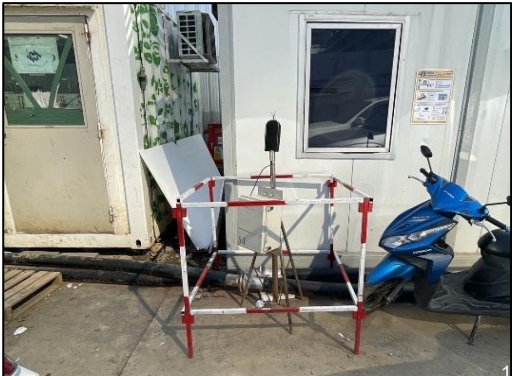
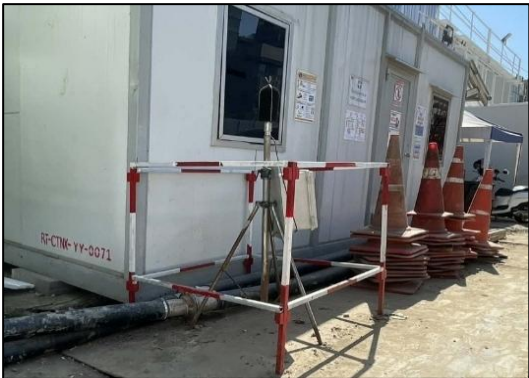
<p>เดือนธันวาคม 2568</p>	
<p>บริเวณภายในพื้นที่โครงการด้านทิศเหนือ</p>	
<p>ภาพที่ 4.4-2 การตรวจวัดระดับเสียงโดยทั่วไป</p>

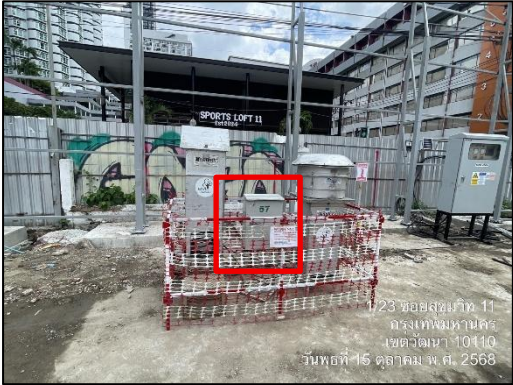
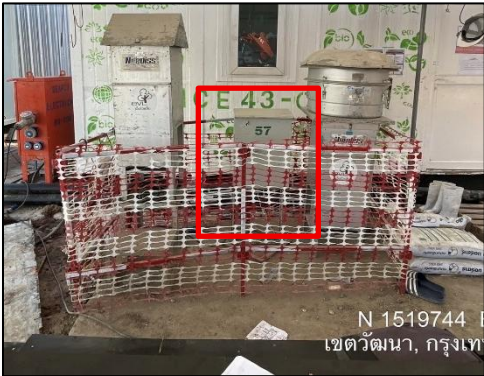
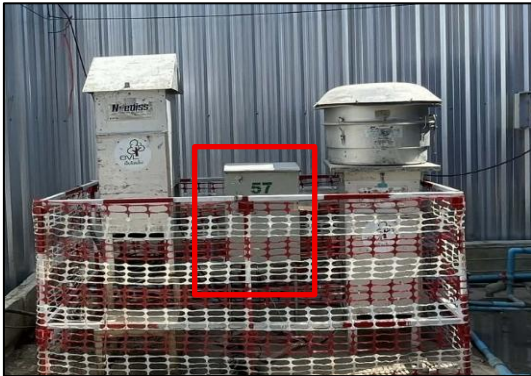
เดือนธันวาคม 2568	
บริเวณภายในพื้นที่โครงการด้านทิศเหนือ	
ภาพที่ 4.4-3 การตรวจวัดความสั่นสะเทือน
