รายงานผลการปฏิบัติตามมาตรการป้องกันและแก้ไข
ผลกระทบสิ่งแวดล้อมและมาตรการติดตามตรวจสอบคุณภาพสิ่งแวดล้อม

ระยะดำเนินการ ระหว่างเดือน กรกฎาคม - ธันวาคม พ.ศ. 2568

โครงการ ชูการ์ มารีน่า รีสอร์ท-เอวิเอเตอร์-ภูเก็ต แอร์พอร์ต
(ชื่อเดิม มารีน่า เอ็กซ์เพรส เอวิเอเตอร์)
ตั้งอยู่เลขที่ 130 หมู่ที่ 1 ตำบลสาคร อำเภอลาง จังหวัดภูเก็ต

เจ้าของโครงการ
บริษัท ดี ไฮเทล เอ็กซ์เพรส จำกัด

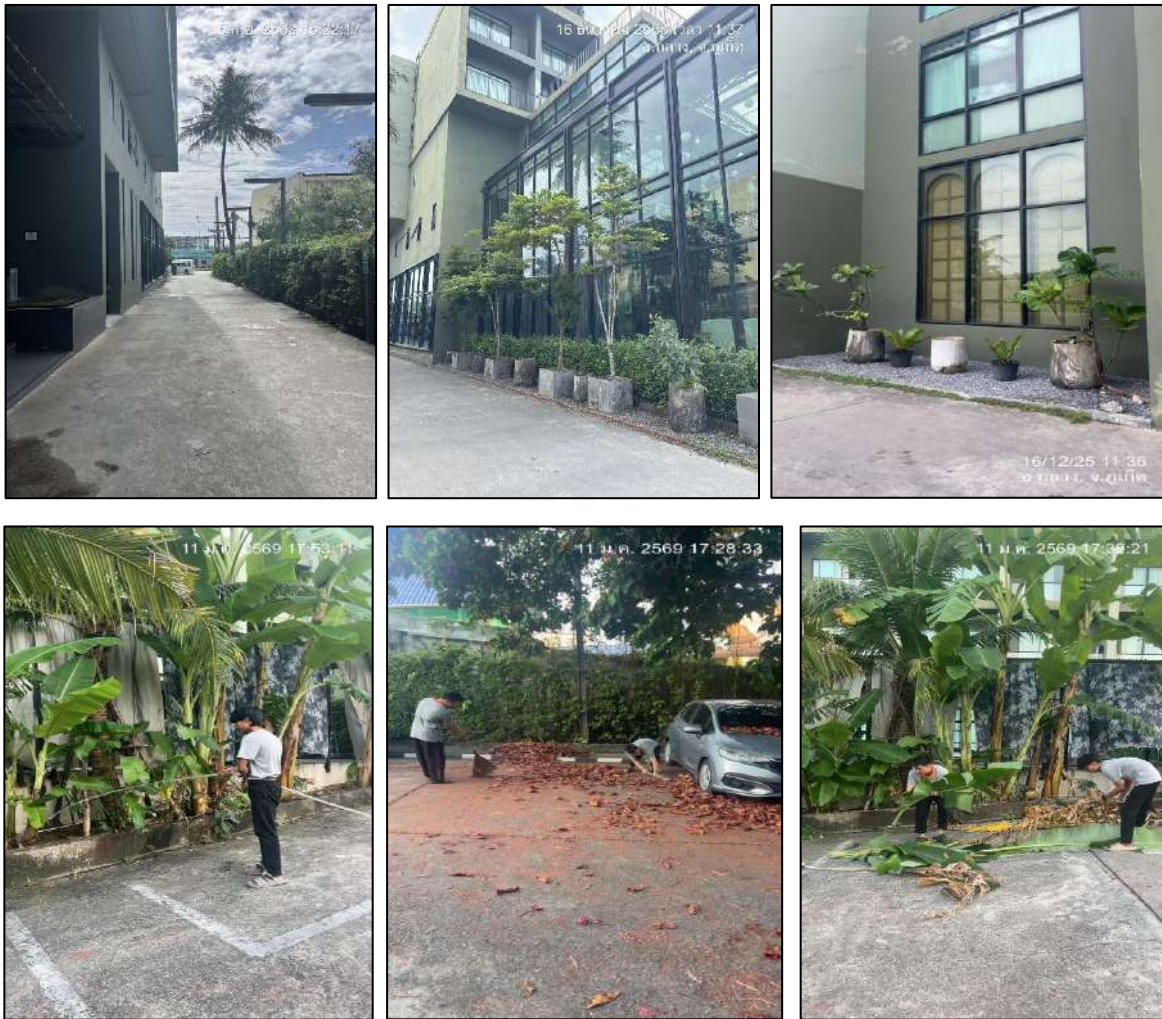
รูปภาพที่ 2.1 พื้นที่สีเขียวและงานสวน

4.4 ทศนิยมภาพ (1) ดูแลรักษาต้นไม้ให้เจริญงอกงามอยู่เสมอ และปลูกต้นไม้ทดแทนกรณีต้นไม้ตายหรือไม่เจริญเติบโตในพื้นที่สีเขียว ทุก 1 เดือน ตลอดระยะเวลาดำเนินการ	- พบโครงการจัดให้มีพื้นที่สีเขียวภายในโครงการ พร้อมทั้งจัดเจ้าหน้าที่คอยดูแลรักษาพื้นที่สีเขียวอยู่เสมอ และหากพบต้นไม้เหี่ยวเฉาหรือตาย จะเร่งดำเนินการปลูกต้นไม้ใหม่เข้าแทนทันที	-	รูปภาพที่ 2.1 คณงานดูแลรักษาพื้นที่สีเขียว

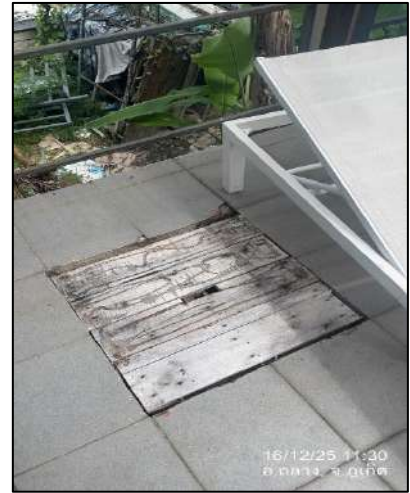
รูปภาพที่ 2.32 ป่อเก็บน้ำใต้ดิน

- ตรวจสอบโครงสร้างบ่อเก็บน้ำใต้ดิน ให้มีความมั่นคงแข็งแรง ไม่มีรอยร้าว และรอยร้าวที่จะทำให้เกิดการปนเปื้อนของน้ำภายนอกเข้าสู่บ่อเก็บน้ำได้ทุกๆ 6 เดือน	- บ่อสำรองน้ำใช้	- ทุกๆ 6 เดือน

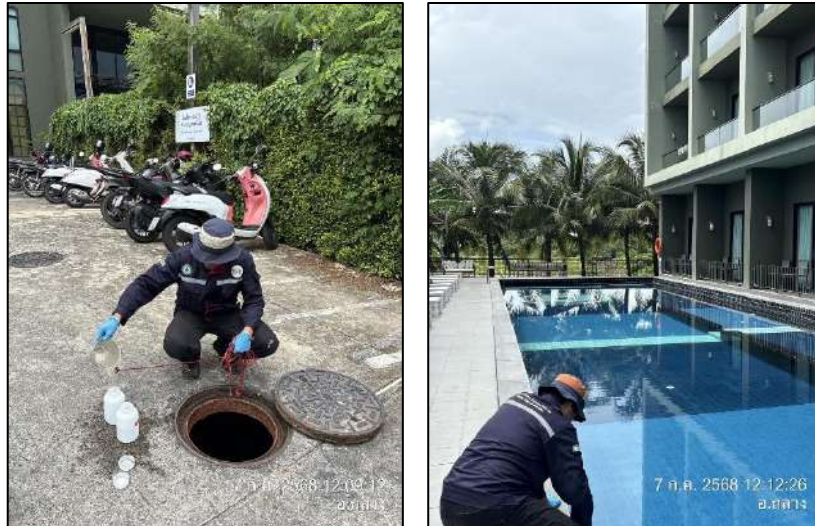
รูปภาพที่ 3.1 การเก็บตัวอย่างน้ำ

การตรวจวิเคราะห์คุณภาพน้ำของโครงการ โรงแรม ชูการ์ มาร์รีน่า รีสอร์ท-เอวิเอเตอร์-ภูเก็ต แอร์พอร์ต ในระยะดำเนินการ ประจำเดือนกรกฎาคม - ธันวาคม 2568 แสดงดังรูปภาพที่ 3.1 การเก็บตัวอย่างน้ำ
