มาตรการป้องกันและแก้ไข ผลกระทบสิ่งแวดล้อมและ มาตรการติดตามตรวจสอบ คุณภาพสิ่งแวดล้อม

มาตรการป้องกันและแก้ไขผลกระทบสิ่งแวดล้อม และมาตรการติดตามตรวจสอบคุณภาพสิ่งแวดล้อม

ทางหุ้นส่วนจำกัด เขาสามงามแสงศิลา ได้มอบหมายให้ บริษัท ไมน์ เอ็นจิเนียริง คอนซัลแตนท์ จำกัด ดำเนินการตรวจสอบผลการปฏิบัติตามมาตรการป้องกันและแก้ไขผลกระทบสิ่งแวดล้อม ตามผลการพิจารณารายงานการศึกษาผลกระทบสิ่งแวดล้อม โครงการเหมืองแร่หินอุตสาหกรรมชนิดหินปูน เพื่ออุตสาหกรรมก่อสร้าง ประทานบัตรที่ 21095/16083 ของทางหุ้นส่วนจำกัด เขาสามงามแสงศิลา ตั้งอยู่ที่ ตำบลอ่างหิน และตำบลทุ่งหลวง อำเภอปากท่อ จังหวัดราชบุรี ตามหนังสือที่ ทส 1009.2/5817 ลงวันที่ 18 สิงหาคม 2553 มีรายละเอียดผลการดำเนินงานดังตารางที่ 2-1 ถึงตารางที่ 2-3

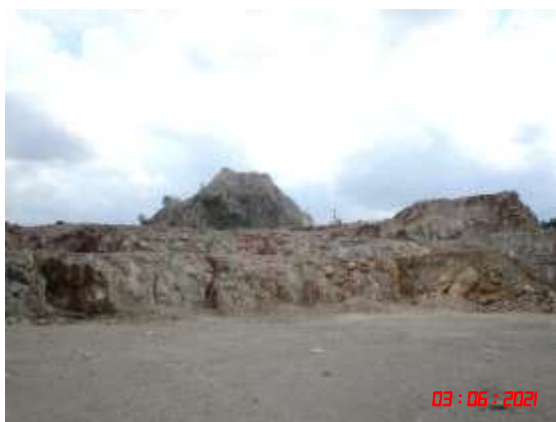
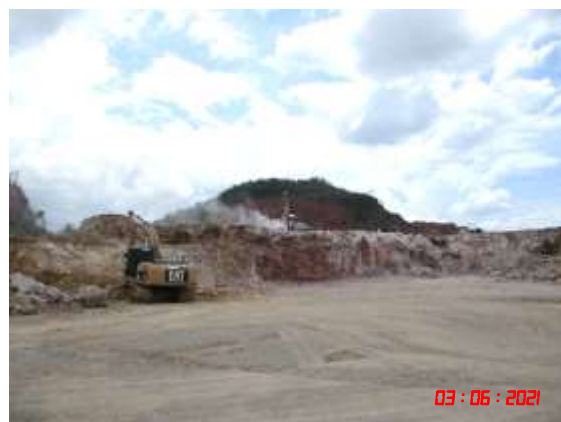
รูปที่ 2-3 ลักษณะหน้าเหมืองของโครงการในปัจจุบัน

เงื่อนไขตามมาตรการ	ผลการปฏิบัติตามมาตรการ	ปัญหา อุปสรรค ที่ไม่สามารถปฏิบัติตามมาตรการ และแนวทางการแก้ไข
2. การออกแบบหน้าเหมืองให้มีลักษณะเป็นขั้นบันได (Benching Method) ให้มีความสูงชันไม่เกิน 10 เมตร และความกว้างขั้นละไม่น้อยกว่า 10 เมตร และควบคุมความลาดชันรวม (Overall Slope) ไม่ให้เกิน 45 องศา พร้อมทั้งตรวจสอบสภาพหน้าเหมืองให้อยู่ในสภาพที่ปลอดภัยจากการพังทลาย	<ul style="list-style-type: none"> วิศวกรผู้ควบคุมการทำเหมืองของโครงการได้ออกแบบและดำเนินการทำเหมืองในลักษณะขั้นบันได โดยควบคุมความสูงและความกว้างของขั้นบันไดให้มีความปลอดภัย พร้อมทั้งควบคุมความลาดชันรวม (Overall Slope) ของหน้าเหมืองไม่ให้เกิน 45 องศา ดังรูปที่ 2-3 และมีการตรวจสอบเสถียรภาพของหน้าเหมืองให้มีความปลอดภัยจากการพังทลายอยู่เสมอ 	-

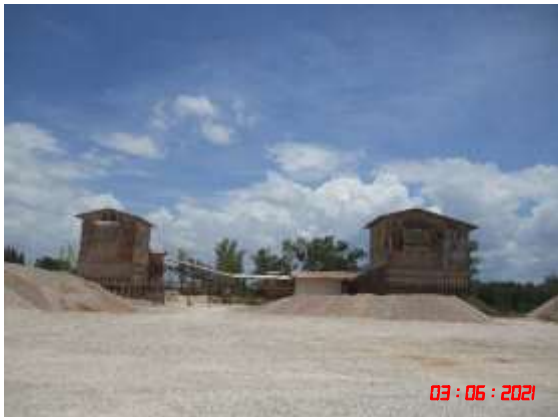
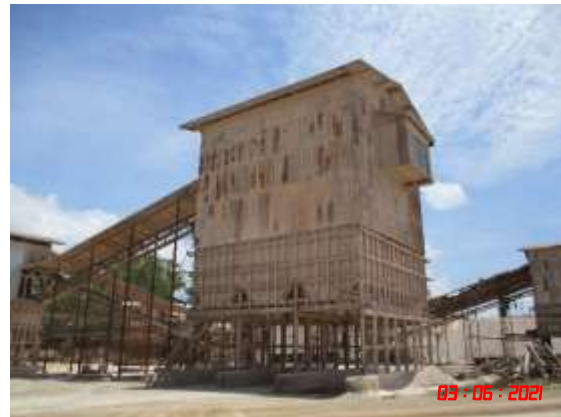
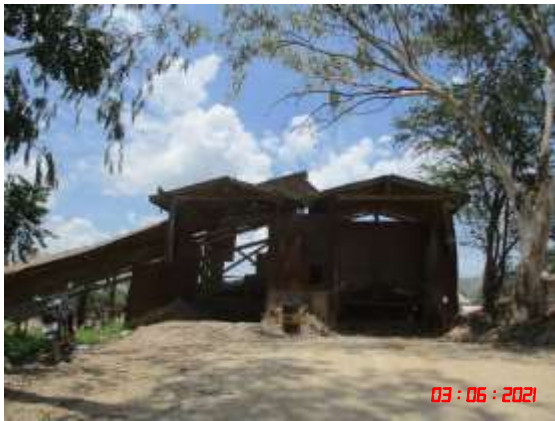
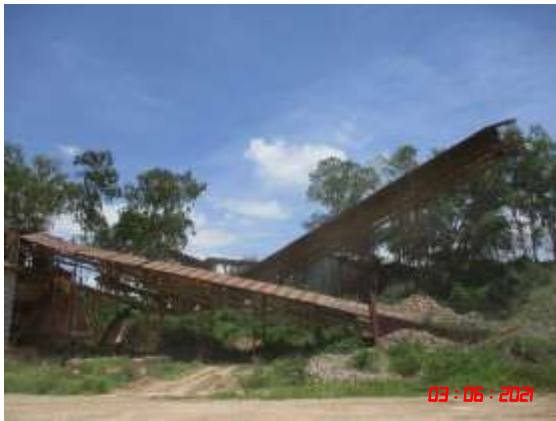
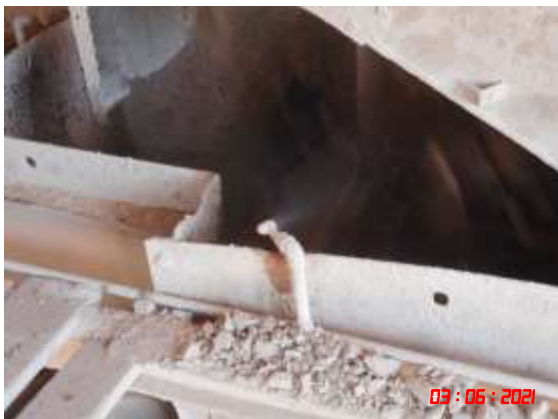
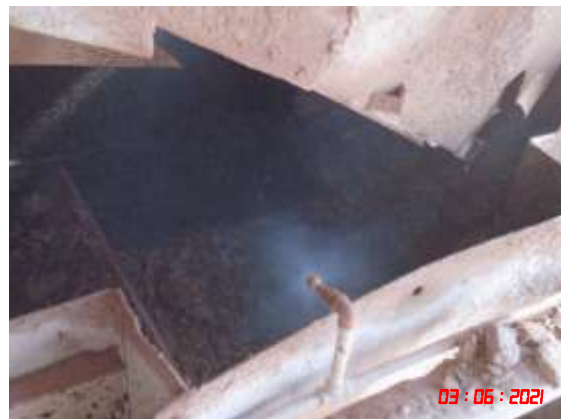
รูปที่ 2-7 ระบบป้องกันผลกระทบสิ่งแวดล้อมบริเวณโรงโม่หิน

อาคารปิดคลุมโรงโม่หิน

อาคารปิดคลุมยังรับหินใหญ่

หลังคาปิดคลุมสายพานลำเลียง

ระบบสเปรย์น้ำบริเวณแหล่งกำเนิดฝุ่นละออง

ถนนลาดยางบริเวณโรงโม่หิน

เงื่อนไขตามมาตรการ	ผลการปฏิบัติตามมาตรการ	ปัญหา อุปสรรค ที่ไม่สามารถปฏิบัติตามมาตรการ และแนวทางการแก้ไข
ให้มีประสิทธิภาพที่ดีอยู่เสมอ ดังนี้	ระบบป้องกันผลกระทบสิ่งแวดล้อมให้มีประสิทธิภาพที่ดีอยู่เสมอ (รูปที่ 2-7) ดังนี้

- ให้สร้างอาคารปิดคลุม 3 ด้าน และหลังคาสำหรับเครื่องบดชุดแรก (Primary Crusher) ยั่งรับหินใหญ่ (Hopper) และตะแกรงร่อนคัดเศษหิน ดิน ทราย (Scalping Screen) พร้อมทั้งต้องติดตั้งเครื่องฉีดสเปรย์น้ำบริเวณปากยั่งรับหินใหญ่	- สร้างอาคารปิดคลุม 3 ด้านและหลังคาสำหรับเครื่องบดชุดแรก ยั่งรับหินใหญ่และตะแกรงร่อนคัดเศษหิน ดิน ทราย พร้อมทั้งติดตั้งเครื่องฉีดสเปรย์น้ำบริเวณปากยั่งรับหินใหญ่	-

- เครื่องบดชุดที่ 2 (Secondary Crusher) เครื่องบดชุดที่ 3 (Tertiary Crusher) ตะแกรงร่อนคัดเศษหิน ดิน ทราย และตะแกรงร่อนคัดขนาดหินจะต้องมีฝาครอบหรืออุปกรณ์ปิดคลุมป้องกันฝุ่น ต้องสร้างอาคารปิดคลุมเครื่องจักรอุปกรณ์ทั้งหมดอย่างมิดชิด	- สร้างอาคารปิดคลุมเครื่องจักรอุปกรณ์ และเครื่องบดชุดที่ 2 ทั้งหมดอย่างมิดชิด	-

- ระบบสายพานลำเลียง ต้องสร้างอุปกรณ์ปิดคลุมโดยตลอด พร้อมทั้งติดตั้งเครื่องฉีดสเปรย์น้ำบริเวณจุดต่างๆ ที่ก่อให้เกิดฝุ่นละอองภายนอกอาคารทุกจุด	- สร้างหลังคาปิดคลุมระบบสายพานลำเลียงพร้อมทั้งติดตั้งเครื่องฉีดสเปรย์น้ำบริเวณจุดต่างๆ	-

- บริเวณปลายสายพานลำเลียงที่เทกองหินคัดขนาดแล้ว ต้องติดตั้งเครื่องฉีดสเปรย์น้ำ หรือเครื่องป้องกันฝุ่นในการเทกองหินคัดขนาดแล้ว	- ติดตั้งเครื่องฉีดสเปรย์น้ำ หรือเครื่องป้องกันฝุ่นในการเทกองหินคัดขนาดแล้ว และบริเวณต่างๆ ที่เป็นแหล่งกำเนิดฝุ่นละออง	-

- ปรับปรุงเส้นทางลำเลียงหินภายในโรงโม่หินเป็นถนนลาดยางหรือถนนคอนกรีต	- ปรับปรุงให้เส้นทางลำเลียงหินภายในโรงโม่หินเป็นถนนลาดยางเพื่อป้องกันการฟุ้งกระจายของฝุ่นละอองที่เกิดจากการขนส่งแร่ภายในพื้นที่โรงโม่หิน	-
