รายงานผลการปฏิบัติตามมาตรการป้องกันและแก้ไข
ผลกระทบสิ่งแวดล้อมและมาตรการติดตามตรวจสอบคุณภาพสิ่งแวดล้อม
ระยะดำเนินการ ระหว่างเดือน กรกฎาคม - ธันวาคม พ.ศ. 2568

โครงการ โรงแรม พีช บลอสซัม
(ชื่อเดิม พีช การ์เด็น)

ตั้งอยู่เลขที่ 23/12 ถนนกระรน ตำบลกระรน อำเภอเมืองภูเก็ต จังหวัดภูเก็ต

เจ้าของโครงการ
บริษัท ภูเก็ตยรรยง จำกัด

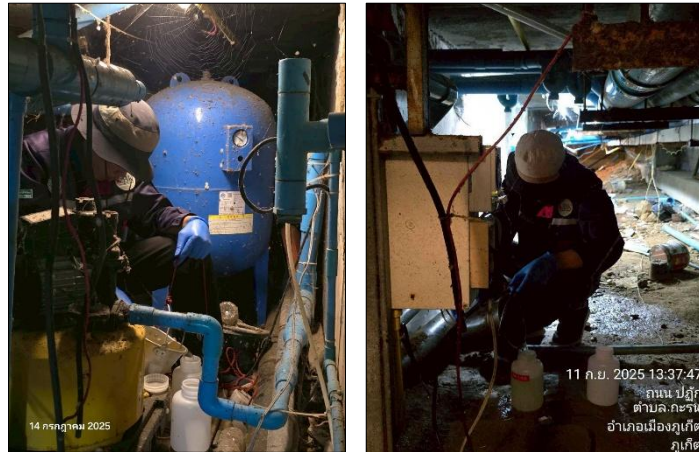
รูปภาพที่ 3.1 การเก็บตัวอย่างน้ำ

การตรวจวิเคราะห์คุณภาพน้ำของโครงการ โรงแรม พีช บลอสซั่ม ในระยะดำเนินการ ประจำเดือนกรกฎาคม - ธันวาคม 2568
แสดงดังรูปภาพที่ 3.1
