บทที่ 5

การปฏิบัติตามมาตรการติดตามตรวจสอบผลกระทบสิ่งแวดล้อม

กรมทางหลวงชนบทได้ศึกษาผลกระทบสิ่งแวดล้อมของโครงการสะพานข้ามอ่างเก็บน้ำลำปาว อำเภอสหพันธ์-อำเภอสว่าง จังหวัดกาฬสินธุ์ ในระยะก่อสร้าง และคณะกรรมการสิ่งแวดล้อมแห่งชาติ ได้ให้ความเห็นชอบรายงานการประเมินผลกระทบสิ่งแวดล้อม (EIA) โครงการนี้แล้ว เมื่อวันที่ 23 พฤศจิกายน 2559 ตามผลการศึกษาที่ระบุในรายงานการวิเคราะห์ผลกระทบสิ่งแวดล้อมโครงการ (EIA) ได้มีการคาดคะเนผลกระทบสิ่งแวดล้อมตามหลักวิชาการ ดังนั้นในขั้นตอนการเตรียมการก่อสร้างและระยะก่อสร้างจึงจำเป็นต้องมีการติดตามตรวจสอบผลกระทบสิ่งแวดล้อม เพื่อให้ทราบถึงประสิทธิภาพหรือผลการปฏิบัติตามมาตรการป้องกันและแก้ไขผลกระทบสิ่งแวดล้อม ที่ได้นำเสนอไว้ในรายงานการวิเคราะห์ผลกระทบสิ่งแวดล้อมดังกล่าว รวมทั้งนำผลที่ได้จากการติดตามตรวจสอบคุณภาพสิ่งแวดล้อมมาใช้ปรับปรุงมาตรการให้มีความเหมาะสมกับสภาพความเป็นจริงในสภาพปัจจุบันให้มากที่สุด

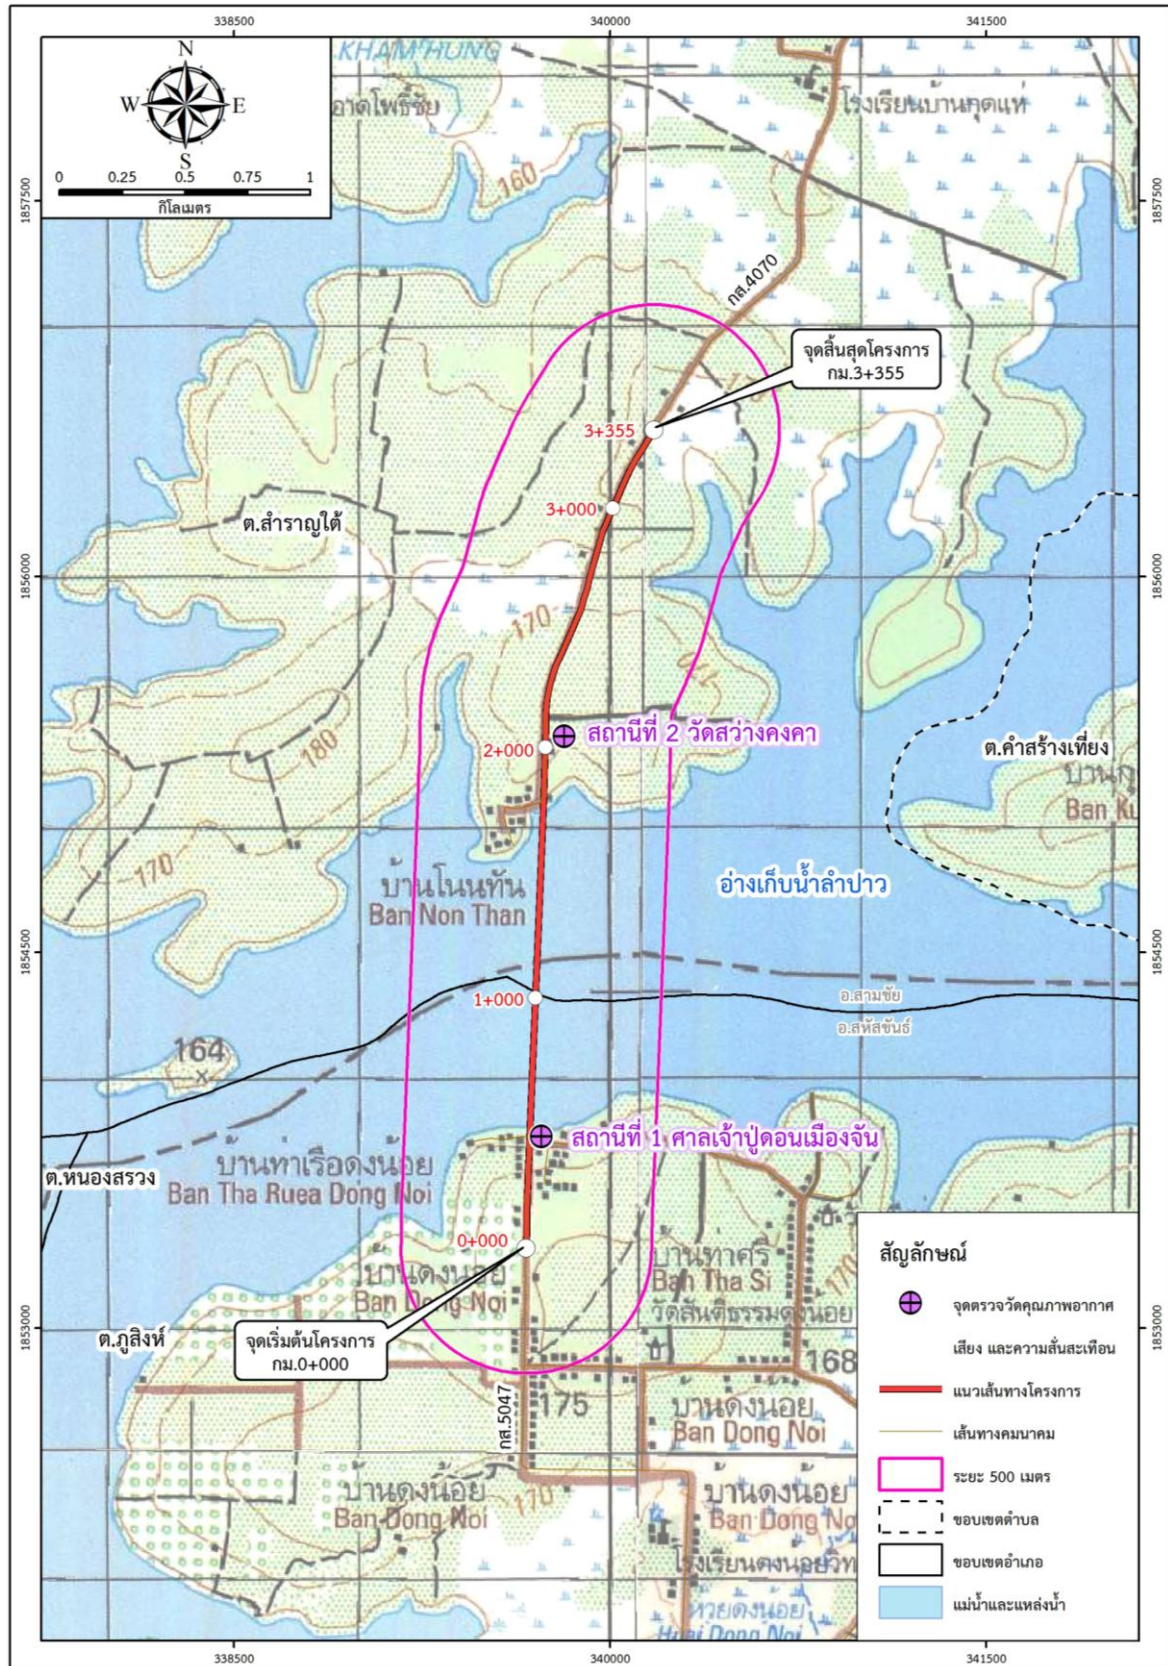
รูปที่ 5.1.1-1 สถานีติดตามตรวจสอบคุณภาพอากาศ เสียง และความสั่นสะเทือน

ดำเนินการตรวจวัดคุณภาพอากาศบริเวณพื้นที่อ่อนไหวทางด้านสิ่งแวดล้อม จำนวน 2 สถานี (รูปที่ 5.1.1-1) ได้แก่

- 1) สถานีที่ 1 ศาลเจ้าปู่ดอนเมืองจัน (พิกัด 0339693E 1853771N)
- 2) สถานีที่ 2 วัดสว่างคงคา (พิกัด 0339818E 1855362N)

ดำเนินการตรวจวัดระดับเสียงบริเวณพื้นที่อ่อนไหวทางด้านสิ่งแวดล้อม จำนวน 2 สถานี โดยเป็นสถานีเดียวกันกับสถานีตรวจวัดคุณภาพอากาศ ดังรูปที่ 5.1.1-1 ได้แก่

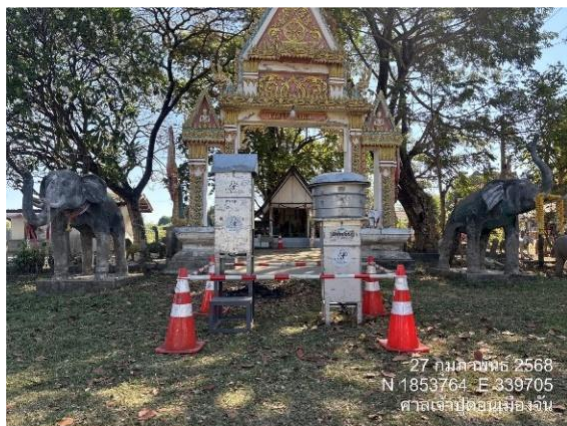
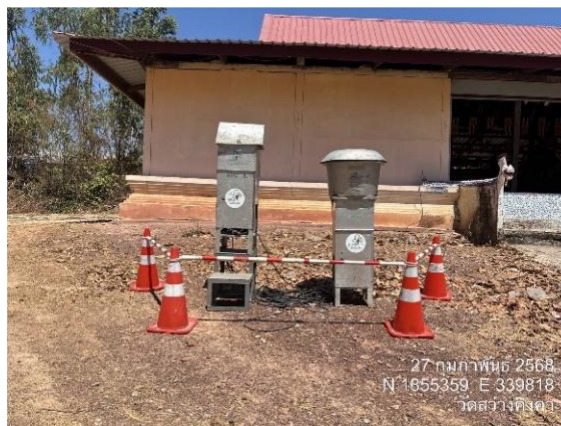
ภาพที่ 5.1.4-1 การติดตามตรวจสอบคุณภาพอากาศบริเวณพื้นที่โครงการ ครั้งที่ 1
ในช่วงวันที่ 27 กุมภาพันธ์ – 2 มีนาคม พ.ศ. 2568 ตัวแทนฤดูแล้ง

ผลการตรวจวัดปริมาณฝุ่นละอองรวม (TSP) และปริมาณฝุ่นละอองขนาดเล็กไม่เกิน 10 ไมครอน (PM₁₀) บริเวณพื้นที่โครงการทั้ง 2 สถานี ในช่วงฤดูแล้ง ดำเนินการช่วงระหว่างวันที่ 27 กุมภาพันธ์ – 2 มีนาคม พ.ศ. 2568 (ภาพที่ 5.1.4-1 ตารางที่ 5.1.4-1 และภาคผนวก 5ก) มีรายละเอียดดังนี้

ก) ฝุ่นละอองรวม (TSP) พบว่า มีค่าอยู่ในช่วง 0.077-0.193 มิลลิกรัม/ลูกบาศก์เมตร ซึ่งมีค่าอยู่ในเกณฑ์มาตรฐานคุณภาพอากาศในบรรยากาศโดยทั่วไป ตามประกาศคณะกรรมการสิ่งแวดล้อมแห่งชาติ ฉบับที่ 24 (พ.ศ. 2547) ซึ่งกำหนดไว้ไม่เกิน 0.330 มิลลิกรัม/ลูกบาศก์เมตร

ข) ฝุ่นละอองขนาดเล็กไม่เกิน 10 ไมครอน (PM-10) พบว่า มีค่าอยู่ในช่วง 0.030-0.091 มิลลิกรัม/ลูกบาศก์เมตร ซึ่งมีค่าอยู่ในเกณฑ์มาตรฐานคุณภาพอากาศในบรรยากาศโดยทั่วไป ตามประกาศคณะกรรมการสิ่งแวดล้อมแห่งชาติ ฉบับที่ 24 (พ.ศ. 2547) ซึ่งกำหนดไว้ไม่เกิน 0.120 มิลลิกรัม/ลูกบาศก์เมตร

ก) ฝุ่นละอองรวม (TSP) พบว่า มีค่าอยู่ในช่วง 0.067-0.292 มิลลิกรัม/ลูกบาศก์เมตร ซึ่งมีค่าอยู่ในเกณฑ์มาตรฐานคุณภาพอากาศในบรรยากาศโดยทั่วไป ตามประกาศคณะกรรมการสิ่งแวดล้อมแห่งชาติ ฉบับที่ 24 (พ.ศ. 2547) ซึ่งกำหนดไว้ไม่เกิน 0.330 มิลลิกรัม/ลูกบาศก์เมตร

ข) ฝุ่นละอองขนาดเล็กไม่เกิน 10 ไมครอน (PM-10) พบว่า มีค่าอยู่ในช่วง 0.039-0.090 มิลลิกรัม/ลูกบาศก์เมตร ซึ่งมีค่าอยู่ในเกณฑ์มาตรฐานคุณภาพอากาศในบรรยากาศโดยทั่วไป ตามประกาศคณะกรรมการสิ่งแวดล้อมแห่งชาติ ฉบับที่ 24 (พ.ศ. 2547) ซึ่งกำหนดไว้ไม่เกิน 0.120 มิลลิกรัม/ลูกบาศก์เมตร

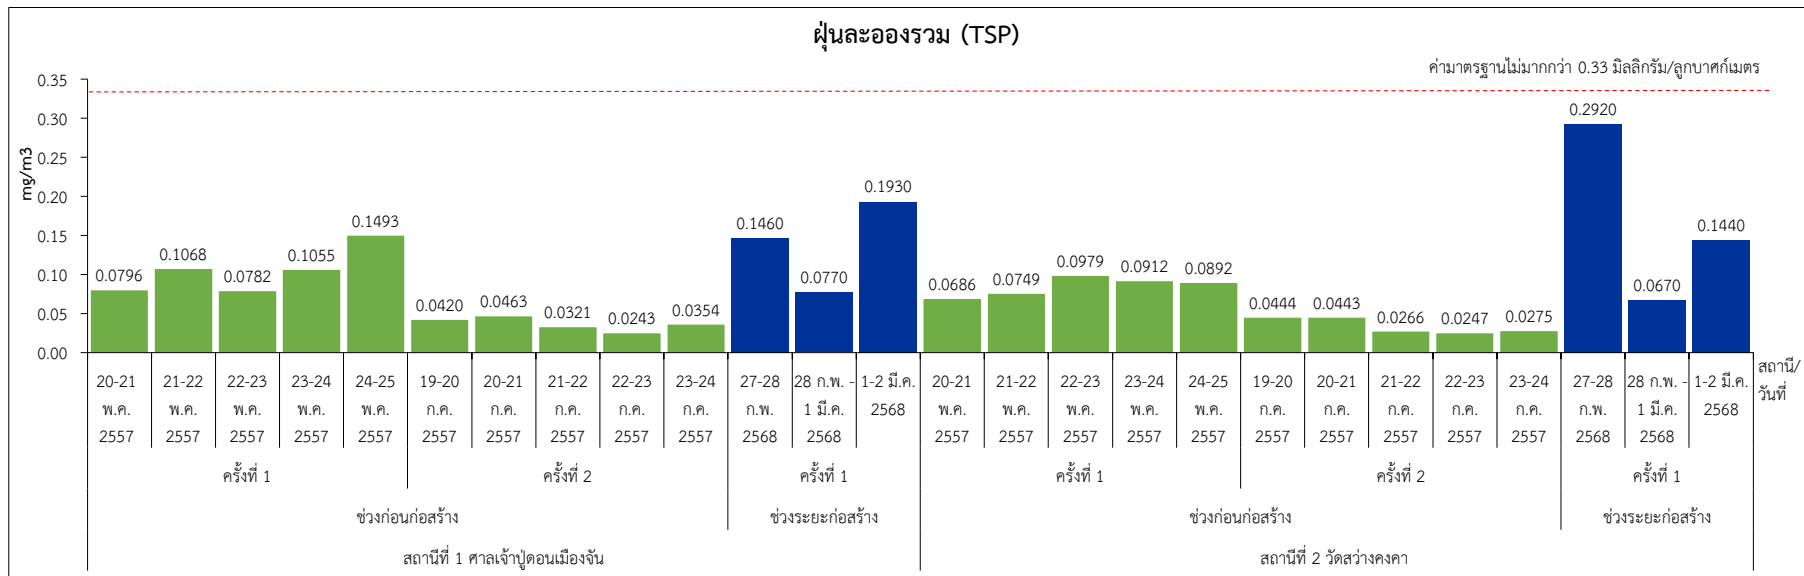
รูปที่ 5.1.5-1 ผลการเปรียบเทียบค่าฝุ่นละอองรวม (TSP) ในช่วงที่ผ่านมากับปัจจุบัน

การเปรียบเทียบคุณภาพอากาศในช่วงที่ผ่านมา โดยในช่วงก่อนก่อสร้าง จำนวน 2 ครั้ง (เดือน พฤษภาคม พ.ศ. 2557 และเดือนกรกฎาคม พ.ศ. 2557) และช่วงระยะก่อสร้าง จำนวน 1 ครั้ง (เดือนกุมภาพันธ์ พ.ศ. 2568) (ตารางที่ 5.1.5-1 และรูปที่ 5.1.5-1 ถึงรูปที่ 5.1.5-2) สรุปได้ว่าคุณภาพอากาศในช่วงที่ผ่านมา กับปัจจุบันไม่ส่งผลกระทบต่อคุณภาพสิ่งแวดล้อม

| - ช่วงก่อนก่อสร้าง | มีค่าอยู่ในช่วง | 0.024-0.149 | มิลลิกรัม/ลูกบาศก์เมตร |
| - ช่วงระยะก่อสร้าง | มีค่าอยู่ในช่วง | 0.077-0.193 | มิลลิกรัม/ลูกบาศก์เมตร |

ซึ่งมีค่าอยู่ในเกณฑ์มาตรฐานคุณภาพอากาศในบรรยากาศโดยทั่วไป ตามประกาศคณะกรรมการสิ่งแวดล้อมแห่งชาติ ฉบับที่ 24 (พ.ศ. 2547) ซึ่งกำหนดไว้ไม่เกิน 0.330 มิลลิกรัม/ลูกบาศก์เมตร

| - ช่วงก่อนก่อสร้าง | มีค่าอยู่ในช่วง | 0.025-0.098 | มิลลิกรัม/ลูกบาศก์เมตร |
| - ช่วงระยะก่อสร้าง | มีค่าอยู่ในช่วง | 0.067-0.292 | มิลลิกรัม/ลูกบาศก์เมตร |

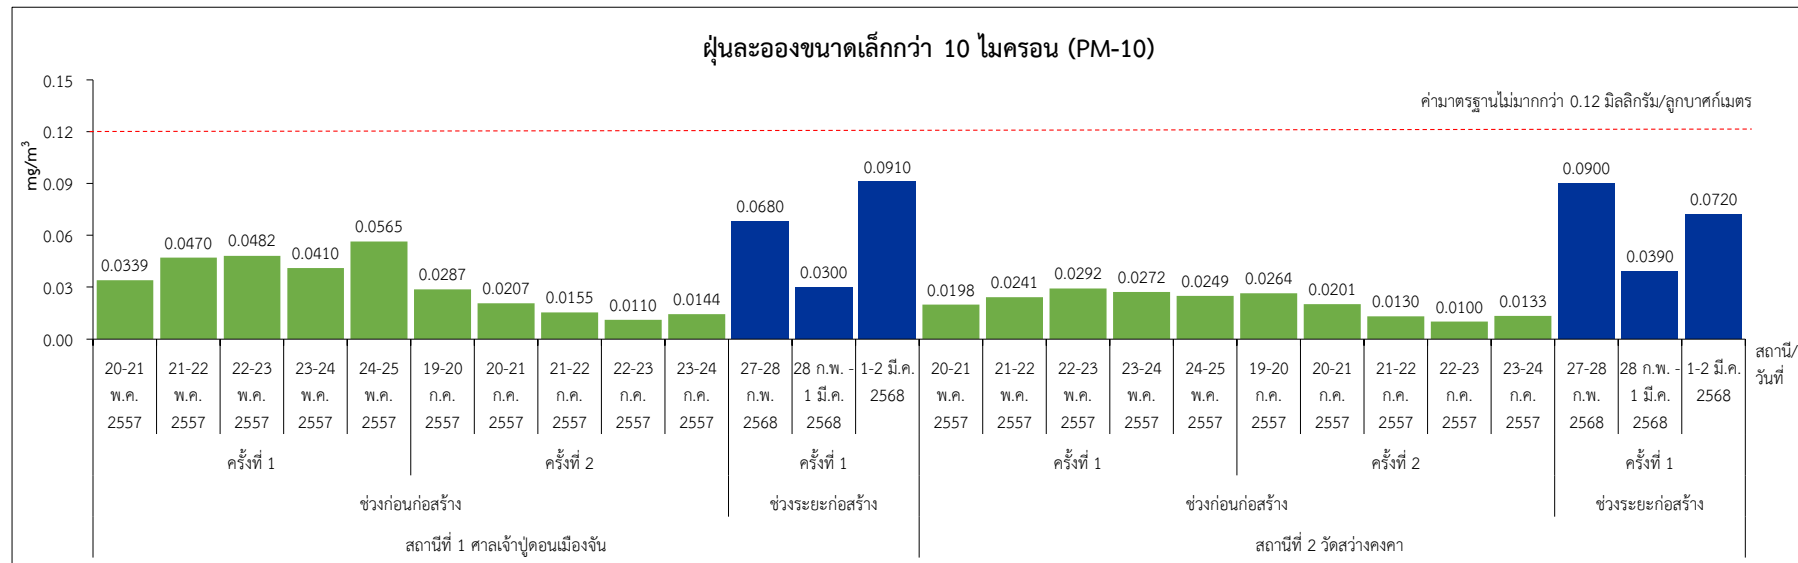
รูปที่ 5.1.5-2 ผลการเปรียบเทียบค่าฝุ่นละอองขนาดเล็กกว่า 10 ไมครอน (PM-10) ในช่วงที่ผ่านมากับปัจจุบัน

| - ช่วงก่อนก่อสร้าง | มีค่าอยู่ในช่วง | 0.011-0.057 | มิลลิกรัม/ลูกบาศก์เมตร |
| - ช่วงระยะก่อสร้าง | มีค่าอยู่ในช่วง | 0.030-0.091 | มิลลิกรัม/ลูกบาศก์เมตร |

ซึ่งมีค่าอยู่ในเกณฑ์มาตรฐานคุณภาพอากาศในบรรยากาศโดยทั่วไป ตามประกาศคณะกรรมการสิ่งแวดล้อมแห่งชาติ ฉบับที่ 24 (พ.ศ. 2547) ซึ่งกำหนดไว้ไม่เกิน 0.120 มิลลิกรัม/ลูกบาศก์เมตร

| - ช่วงก่อนก่อสร้าง | มีค่าอยู่ในช่วง | 0.010-0.029 | มิลลิกรัม/ลูกบาศก์เมตร |
| - ช่วงระยะก่อสร้าง | มีค่าอยู่ในช่วง | 0.039-0.090 | มิลลิกรัม/ลูกบาศก์เมตร |

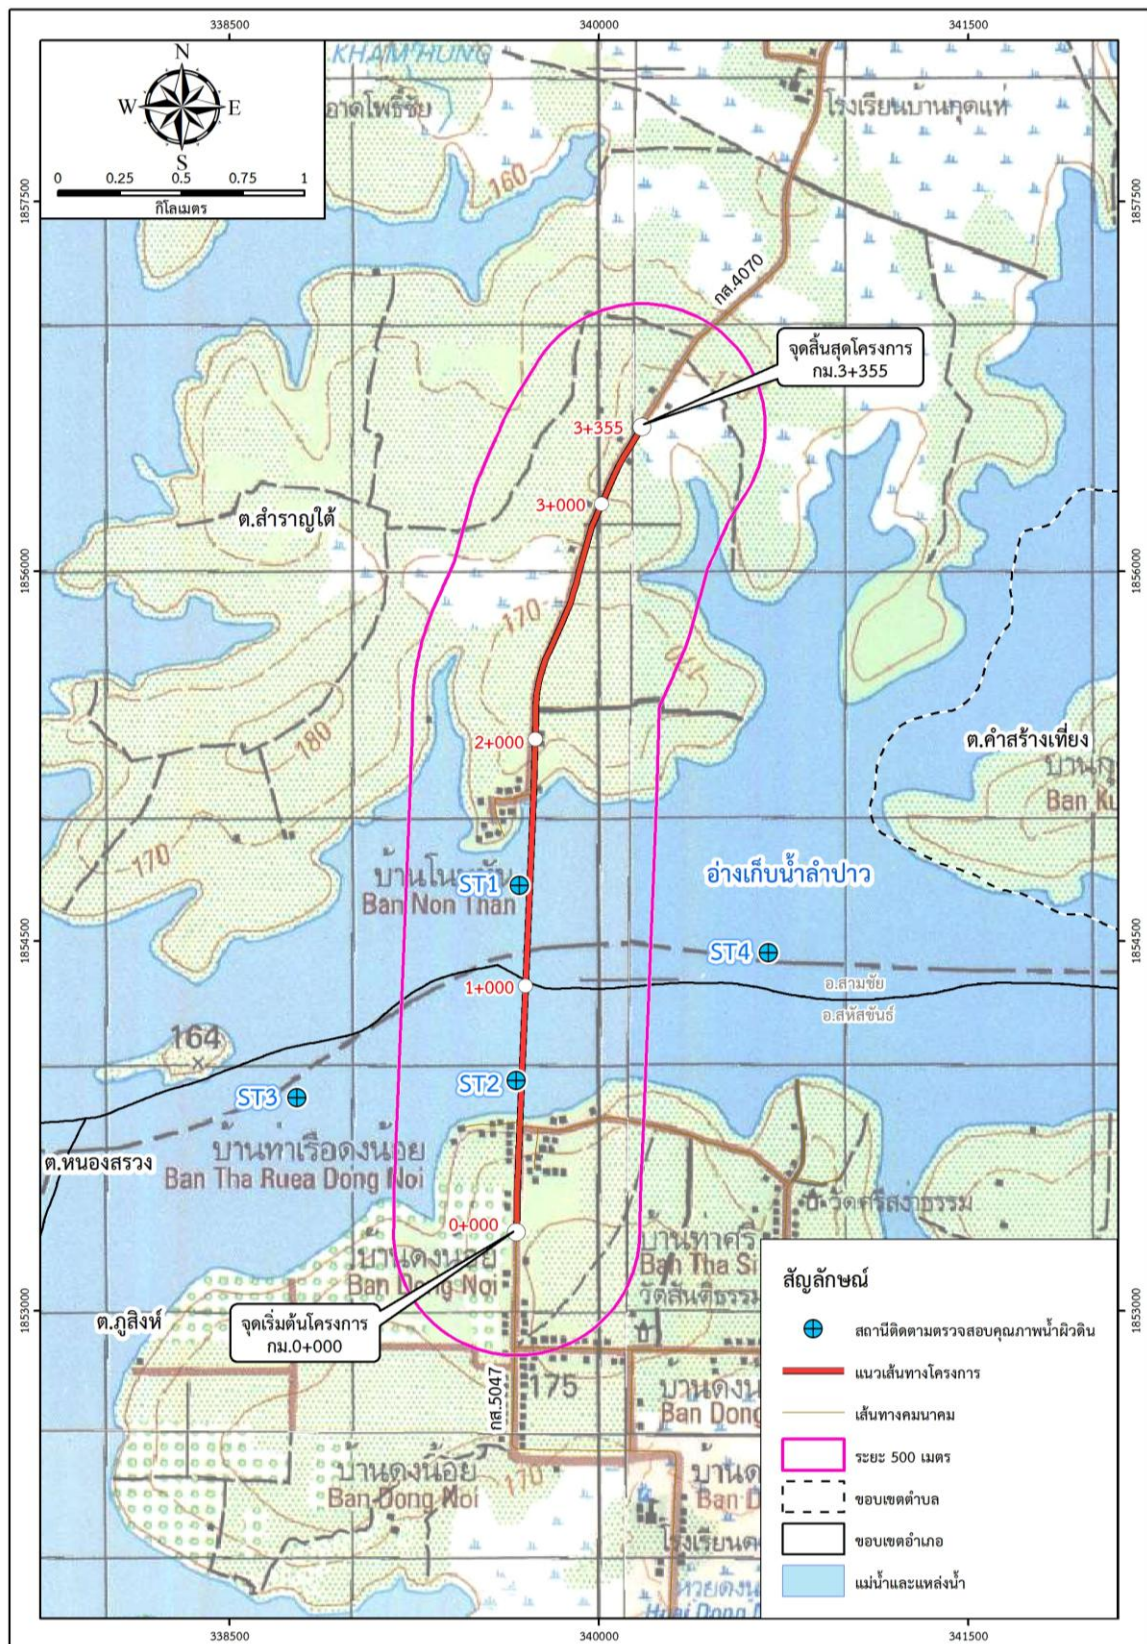
รูปที่ 5.4.1-1 สถานีติดตามตรวจสอบคุณภาพน้ำผิวดินและนิเวศวิทยาทางน้ำ

- สถานีที่ 1 อ่างเก็บน้ำลำปาว บริเวณใกล้กับจุดสิ้นสุดสะพาน บ้านโนนทัน ตำบลสำราญใต้ อำเภอสายชัย (พิกัด : 339679E 1854727N)
- สถานีที่ 2 อ่างเก็บน้ำลำปาว บริเวณใกล้กับจุดเริ่มต้นสะพาน บ้านดงน้อย ตำบลสูงสิงห์ อำเภอสหพันธ์ (พิกัด : 339666E 1853936N)
- สถานีที่ 3 อ่างเก็บน้ำลำปาว พื้นที่ด้านทิศตะวันตกของพื้นที่โครงการ (พิกัด : 338776E 1853866N)
- สถานีที่ 4 อ่างเก็บน้ำลำปาว พื้นที่ด้านทิศตะวันออกของพื้นที่โครงการ (พิกัด : 340689E 1854454N)
