มาตรการป้องกันและแก้ไข ผลกระทบสิ่งแวดล้อมและ มาตรการติดตามตรวจสอบ คุณภาพสิ่งแวดล้อม

มาตรการป้องกันและแก้ไขผลกระทบสิ่งแวดล้อม และมาตรการติดตามตรวจสอบคุณภาพสิ่งแวดล้อม

นายปิ่นชัย พิษณุวงศ์ ได้มอบหมายให้ บริษัท ไมน์ เอ็นจิเนียริง คอนซัลแตนท์ จำกัด ดำเนินการตรวจสอบผลการปฏิบัติตามมาตรการป้องกันและแก้ไขผลกระทบสิ่งแวดล้อม โครงการเหมืองแร่หินอุตสาหกรรมชนิดหินบะชอลต์ เพื่ออุตสาหกรรมก่อสร้าง ประทานบัตรที่ 33633/16333 ของนายปิ่นชัย พิษณุวงศ์ ตั้งอยู่ที่ หมู่ที่ 7 ตำบลประทัดบุ อำเภอปราสาท จังหวัดสุรินทร์ ตามหนังสือที่ ทส 1009.2/6532 ลงวันที่ 29 พฤษภาคม 2560 รายละเอียดแสดงดัง ตารางที่ 2-1 ถึงตารางที่ 2-3

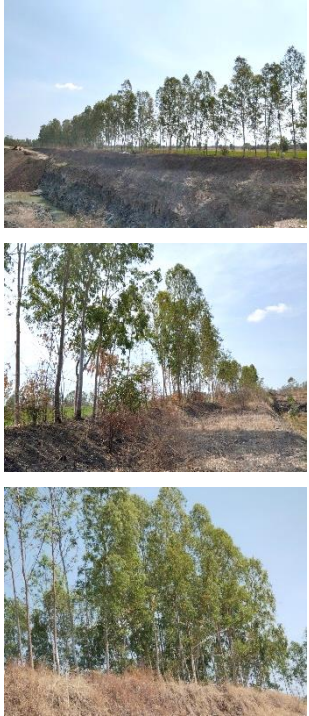
เงื่อนไขตามมาตรการ	ผลการปฏิบัติตามมาตรการ	ปัญหา อุปสรรคที่ไม่สามารถปฏิบัติตามมาตรการ และแนวทางแก้ไข	เอกสารอ้างอิง
2. คุณภาพอากาศ			
1. ดูแลรักษาแนวต้นไม้บริเวณพื้นที่เวนไม่ทำเหมือง และปลูกพันธุ์ไม้โตเร็วหรือพันธุ์ไม้ท้องถิ่น หรือพันธุ์ไม้ที่มีผลเป็นอาหารของสัตว์ป่าและนก บนแนวคันดินอัดแน่น และปลูกเสริมบริเวณที่ว่างในเขตพื้นที่เวนไม่ทำเหมือง เพื่อเป็นแนวกันชนป้องกันฝุ่นละอองแพร่กระจายออกสู่ภายนอก	<ul style="list-style-type: none"> ผู้ถือประทานบัตรได้ดูแลรักษาต้นไม้บริเวณพื้นที่เวนไม่ทำเหมืองและบริเวณอื่นๆ ในพื้นที่โครงการให้เจริญเติบโตได้ดีอยู่เสมอ พร้อมทั้งปลูกเสริมบนคันทำนบดิน และในบริเวณที่ว่างจากกิจกรรมการทำเหมือง หรือปลูกทดแทนต้นไม้ที่ตายลง เพื่อเป็นแนวป้องกันฝุ่นละอองที่จะแพร่กระจายออกสู่ภายนอก 	-	<ul style="list-style-type: none"> เอกสารแนบ 3 รูปที่ 7

<p>แนวต้นไม้บริเวณพื้นที่โครงการ</p>

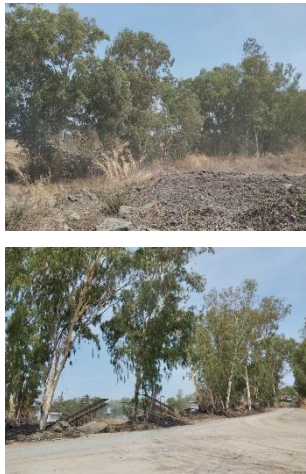
<p>บริเวณจุดล้างล้อรถบรรทุก</p>
<ul style="list-style-type: none"> - ปลูกต้นไม้โตเร็วทรงสูงหนาแน่นที่ปิดกั้นทิศทางลมและเสียงตามความเหมาะสมของสภาพพื้นที่ตามแนวเขตพื้นที่โรงโม่หินโดยรอบ และปลูกเสริมบริเวณพื้นที่ว่าง พร้อมทั้งดูแลรักษาให้เจริญเติบโตอยู่เสมอ 	<ul style="list-style-type: none"> - ผู้ถือประทานบัตรได้มีการปลูกต้นไม้โตเร็วทรงสูงไว้โดยรอบโรงโม่หิน เพื่อปิดกั้นทิศทางลมและเสียง 	-	<ul style="list-style-type: none"> ● เอกสารแนบ 3 รูปที่ 11

<p>แนวต้นไม้บริเวณโรงโม่หิน</p>

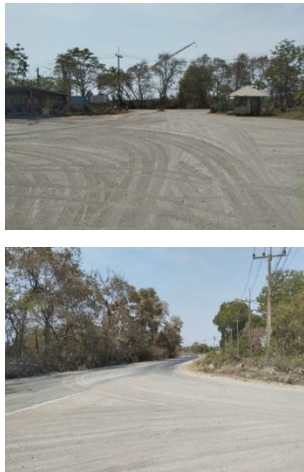
เงื่อนไขตามมาตรการ	ผลการปฏิบัติตามมาตรการ	ปัญหา อุปสรรคที่ไม่สามารถปฏิบัติตามมาตรการ และแนวทางแก้ไข	เอกสารอ้างอิง
3. ให้ปรับปรุงซ่อมแซมเส้นทางขนส่งแร่บริเวณที่ชำรุดเสียหายให้แล้วเสร็จก่อนเปิดดำเนินการ เพื่อลดผลกระทบด้านฝุ่นละออง	<ul style="list-style-type: none"> ผู้ถือประทานบัตรได้ปรับปรุงซ่อมแซมเส้นทางขนส่งแร่ที่มีการชำรุดเสียหายให้สามารถใช้งานได้อย่างมีประสิทธิภาพ เพื่อป้องกันผลกระทบในด้านฝุ่นละออง 	-	<ul style="list-style-type: none"> เอกสารแนบ 3 รูปที่ 13

<p>เส้นทางลำเลียงแร่ของโครงการ</p>

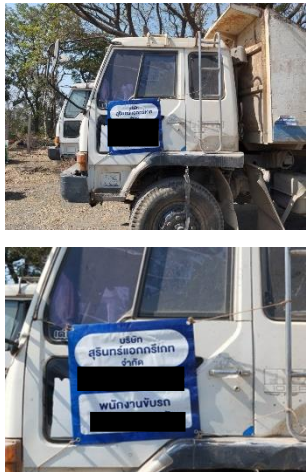
เงื่อนไขตามมาตรการ	ผลการปฏิบัติตามมาตรการ	ปัญหา อุปสรรคที่ไม่สามารถปฏิบัติตามมาตรการ และแนวทางแก้ไข	เอกสารอ้างอิง
3. จัดทำป้ายแสดงรายละเอียดที่เกี่ยวข้องกับรถบรรทุก และของโครงการ ได้แก่ ชื่อผู้ประกอบการ เบอร์โทรศัพท์ ติดต่อ ชื่อพนักงานคนขับรถ และหมายเลขทะเบียนรถ ติดไว้กับตัวรถในตำแหน่งที่สามารถมองเห็นชัดเจน เพื่อให้ราษฎรที่อยู่ริมเส้นทางสามารถร้องเรียนได้ ในกรณีที่มีการขับรถเร็วและสร้างความเดือดร้อนแก่ ราษฎรที่ใช้เส้นทางร่วมกับโครงการ	<ul style="list-style-type: none"> ผู้ถือประทานบัตรได้มีการติดป้ายแสดงรายละเอียด ที่เกี่ยวข้องกับโครงการไว้กับรถบรรทุกและของโครงการ โดยติดไว้ในตำแหน่งที่สามารถมองเห็นได้ชัดเจน เพื่อให้ราษฎรที่อยู่ริมเส้นทางสามารถร้องเรียนได้ ในกรณีที่มีการขับรถเร็วและสร้างความเดือดร้อนแก่ ราษฎรที่ใช้เส้นทางร่วมกับโครงการ 	-	<ul style="list-style-type: none"> เอกสารแนบ 3 รูปที่ 19

<p>ป้ายแสดงรายละเอียดโครงการติด กับรถบรรทุก</p>
คุณค่าต่อคุณภาพชีวิต

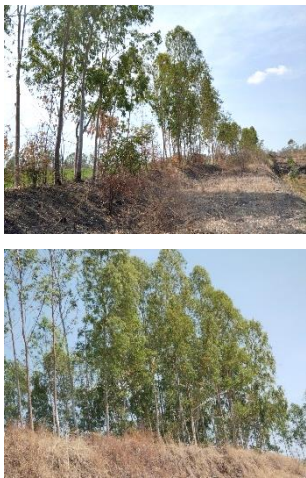
<p>แนวต้นไม้บริเวณพื้นที่โครงการ</p>

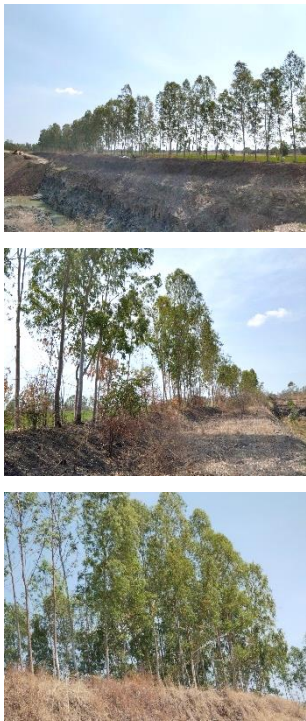
เงื่อนไขตามมาตรการ	ผลการปฏิบัติตามมาตรการ	ปัญหา อุปสรรคที่ไม่สามารถปฏิบัติตามมาตรการ และแนวทางแก้ไข	เอกสารอ้างอิง
3. ดูแลรักษาด้านไม้ที่ปลูกไว้ให้เจริญเติบโตอย่างสม่ำเสมอ หากพบว่าต้นใดตายหรือไม่เจริญเติบโต ให้ปลูกทดแทนทันที	<ul style="list-style-type: none"> ผู้ถือประทานบัตรได้ดูแลรักษาแนวต้นไม้ที่ปลูกไว้ในบริเวณพื้นที่โครงการให้มีการเจริญเติบโตที่ดี และปลูกเสริมหรือทดแทนต้นที่ตายลง 	-	<ul style="list-style-type: none"> เอกสารแนบ 3 รูปที่ 7

<p>แนวต้นไม้บริเวณพื้นที่โครงการ</p>

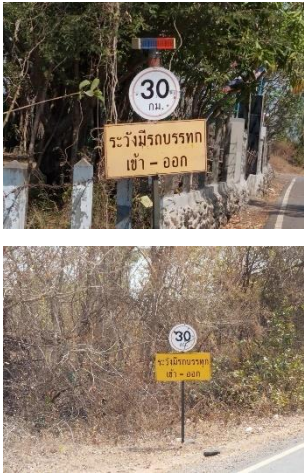
เงื่อนไขตามมาตรการ	ผลการปฏิบัติตามมาตรการ	ปัญหา อุปสรรคที่ไม่สามารถปฏิบัติตามมาตรการ และแนวทางแก้ไข	เอกสารอ้างอิง
3. ควบคุมความเร็วรถบรรทุกขนส่งแร่ที่วิ่งไป-มาระหว่างหน้าเหมืองถึงโรงโม่หิน โดยเฉพาะถนนลูกรังสาธารณะทางด้านทิศเหนือของพื้นที่โครงการ ถึงทางแยกเข้าทางหลวงชนบทหมายเลขสร. 2072 ให้ใช้ความเร็วไม่เกิน 30 กิโลเมตรต่อชั่วโมง และการขนส่งแร่ออกสู่แหล่งรับซื้อภายนอกให้ใช้ความเร็วไม่เกิน 40 กิโลเมตรต่อชั่วโมง โดยได้มีการติดตั้งป้ายจำกัดความเร็วไว้ริมเส้นทางให้สามารถมองเห็นได้อย่างชัดเจน	<ul style="list-style-type: none"> ผู้ถือประทานบัตรได้ออกกฎระเบียบข้อบังคับให้ใช้ความเร็วในการขนส่งแร่ระหว่างหน้าเหมืองถึงโรงโม่หินไม่เกิน 30 กิโลเมตรต่อชั่วโมง และการขนส่งแร่ออกสู่แหล่งรับซื้อภายนอกให้ใช้ความเร็วไม่เกิน 40 กิโลเมตรต่อชั่วโมง โดยได้มีการติดตั้งป้ายจำกัดความเร็วไว้ริมเส้นทางให้สามารถมองเห็นได้อย่างชัดเจน 	-	<ul style="list-style-type: none"> เอกสารแนบ 3 รูปที่ 18

<p>ป้ายเตือนระวังมีรถบรรทุกเข้า-ออก และป้ายจำกัดความเร็ว</p>

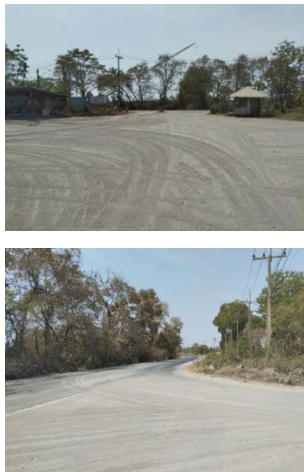
เงื่อนไขตามมาตรการ	ผลการปฏิบัติตามมาตรการ	ปัญหา อุปสรรคที่ไม่สามารถปฏิบัติตามมาตรการ และแนวทางแก้ไข	เอกสารอ้างอิง
3. ดูแลรักษาเส้นทางขนส่งแร่ช่วงจากพื้นที่โครงการถึงโรงโม่หิน ได้แก่ ถนนลูกรังสาธารณะทางด้านทิศเหนือของพื้นที่โครงการ และทางหลวงชนบทหมายเลขสร. 2072 ให้อยู่ในสภาพพร้อมใช้งานได้ดีอยู่เสมอ หากเกิดการชำรุดเสียหาย ทางโครงการต้องซ่อมแซมโดยปรับปรุงเส้นทางดังกล่าวทันที	<ul style="list-style-type: none"> ผู้ถือประทานบัตรได้จัดสรรงบประมาณในการดูแลรักษาและปรับปรุงเส้นทางขนส่งแร่ให้อยู่ในสภาพที่พร้อมใช้งานได้ดีอยู่เสมอ หากเกิดการชำรุดเสียหาย จะดำเนินการซ่อมแซมปรับปรุงทันที 	-	<ul style="list-style-type: none"> เอกสารแนบ 3 รูปที่ 13

<p>เส้นทางลำเลียงแร่ของโครงการ</p>

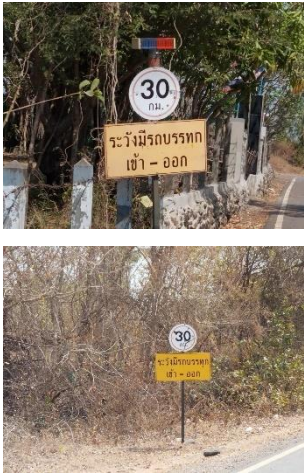
เงื่อนไขตามมาตรการ	ผลการปฏิบัติตามมาตรการ	ปัญหา อุปสรรคที่ไม่สามารถปฏิบัติตามมาตรการ และแนวทางแก้ไข	เอกสารอ้างอิง
6. ควบคุมความเร็วรถบรรทุกขนส่งแร่ที่วิ่งไป-มา ระหว่างหน้าเหมืองถึงโรงโม่หิน ได้แก่ ถนนลูกรังสาธารณะทางด้านทิศเหนือของพื้นที่โครงการ และทางหลวงชนบทหมายเลข สร. 2072 ให้ใช้ความเร็วไม่เกิน 30 กิโลเมตรต่อชั่วโมง และการขนส่งหินออกสู่แหล่งรับซื้อภายนอกให้ใช้ความเร็วไม่เกิน 40 กิโลเมตรต่อชั่วโมง พร้อมทั้งได้มีการติดตั้งป้ายเตือนไว้ริมเส้นทางให้เห็นอย่างชัดเจน	<ul style="list-style-type: none"> ผู้ถือประทานบัตรได้ออกกฎระเบียบในการควบคุมความเร็วรถบรรทุกขนส่งแร่ที่วิ่งไป-มา ระหว่างหน้าเหมืองถึงโรงโม่หินให้ใช้ความเร็วไม่เกิน 30 กิโลเมตรต่อชั่วโมง และการขนส่งหินออกสู่แหล่งรับซื้อภายนอกให้ใช้ความเร็วไม่เกิน 40 กิโลเมตรต่อชั่วโมง พร้อมทั้งได้มีการติดตั้งป้ายเตือนไว้ริมเส้นทางให้เห็นอย่างชัดเจน 	-	<ul style="list-style-type: none"> เอกสารแนบ 3 รูปที่ 18

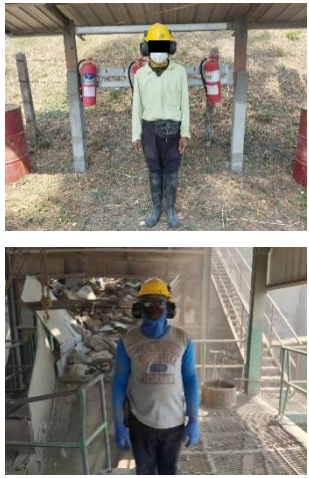
2. ให้จัดหาอุปกรณ์ป้องกันอันตรายส่วนบุคคลที่ได้มาตรฐานตามประกาศกรมสวัสดิการและคุ้มครองแรงงานกำหนด โดยให้เหมาะสมกับชนิดหรือประเภทของงานที่พนักงานปฏิบัติ เช่น ขณะที่พนักงานปฏิบัติงานอยู่ในพื้นที่หน้าเหมือง อาจต้องสัมผัสกับสิ่งแวดล้อมที่เป็นอันตราย อาทิเช่น ฝุ่นละออง เสียง เศษหินหรือเศษวัสดุ ดังนั้น อุปกรณ์ป้องกันที่พนักงานต้องสวมใส่ขณะปฏิบัติงาน ได้แก่ หน้ากากป้องกันฝุ่น ปลั๊กอุดหู หมวกนิรภัย แวนตานิรภัย และรองเท้านิรภัย เป็นต้น นอกจากนี้โครงการต้องกำหนดเป็นระเบียบปฏิบัติให้พนักงานของโครงการทุกคนต้องสวมใส่อุปกรณ์ป้องกันอันตรายส่วนบุคคลอย่างครบถ้วน และถูกต้องตามป้ายเตือนทุกครั้งก่อนเข้าเขตการทำเหมืองหรือพื้นที่เสี่ยงอันตราย	<ul style="list-style-type: none"> ผู้ถือประทานบัตรได้จัดเตรียมและควบคุมให้พนักงานของโครงการสวมใส่อุปกรณ์ป้องกันอันตรายส่วนบุคคลที่ได้มาตรฐานตามประกาศกรมสวัสดิการและคุ้มครองแรงงาน โดยให้มีความเหมาะสมกับลักษณะหรือประเภทของงานที่ปฏิบัติ พร้อมทั้งจัดอบรมเกี่ยวกับการสวมใส่อุปกรณ์อย่างถูกวิธี วิธีใช้อุปกรณ์ป้องกัน และบำรุงรักษาอุปกรณ์ป้องกันอันตราย โดยมีการจัดอบรมเกี่ยวกับวิธีใช้อุปกรณ์ป้องกัน และการสวมใส่อุปกรณ์อย่างถูกวิธี ตลอดจนการบำรุงรักษาอุปกรณ์ป้องกันอันตรายส่วนบุคคลตลอดระยะเวลาการใช้งาน 	-	<ul style="list-style-type: none"> เอกสารแนบ 3 รูปที่ 25

<p>การสวมใส่อุปกรณ์ป้องกันอันตรายส่วนบุคคล</p>

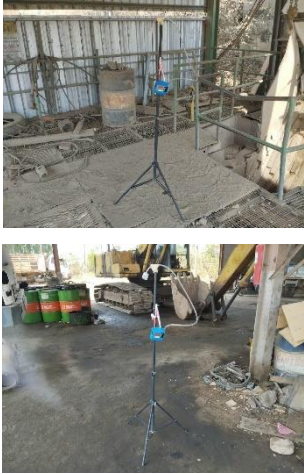
4. ให้มีการตรวจวัดและวิเคราะห์สภาวะการทำงานเกี่ยวกับระดับเสียงที่พนักงานได้รับในขณะปฏิบัติงานร่วมกับเครื่องจักรต่างๆ ได้แก่ รถเจาะ Hydraulic รถหัวกระแทก (Hydraulic Breaker) รถตัก (Backhoe) รถดัน (Dozen) รถบรรทุกสิบล้อ (Truck) และรถบรรทุกน้ำ (Water Truck) เพื่อวิเคราะห์ระดับเสียงที่พนักงานได้รับ หากพบว่าพนักงานได้รับเสียงเฉลี่ยตลอดระยะเวลาการทำงานเกินเกณฑ์ที่กฎหมายกำหนดทางโครงการจะต้องจัดหาอุปกรณ์ป้องกันเสียง หรือปรับลดระยะเวลาการทำงานให้สอดคล้องกับเกณฑ์มาตรฐานกำหนดด้วย นอกจากนี้ ให้มีการตรวจวัดระดับความเข้มข้นของฝุ่นละอองภายในบริเวณที่มีการดำเนินโครงการ	<ul style="list-style-type: none"> ผู้ถือประทานบัตรได้มอบหมายให้บริษัท ไมน์ เอ็นจิเนียริง คอนซัลแตนท์ จำกัด ดำเนินการตรวจวิเคราะห์สภาวะการทำงานเกี่ยวกับระดับเสียงและฝุ่นที่พนักงานได้รับในขณะปฏิบัติงาน เพื่อวิเคราะห์ระดับเสียงที่พนักงานได้รับ โดยดำเนินการตรวจวัดปริมาณฝุ่นละอองรวม (Total Dust) ปริมาณฝุ่นละอองขนาดเล็กติดตัวบุคคล (Respirable Dust) ค่าความร้อน (Heat Stress) ระดับเสียงเฉลี่ย 8 ชั่วโมง (L_{eq} 8 hrs.) และเสียงติดตัวบุคคล (Noise Dose) ในวันที่ 16 กุมภาพันธ์ 2569 พบว่า ผลการตรวจวัดมีค่าอยู่ในเกณฑ์มาตรฐาน 	<ul style="list-style-type: none"> ทางโครงการได้มอบหมายให้บริษัท ที่ปรึกษาดำเนินการตรวจวัดระดับเสียงติดตัวบุคคล (Noise Dose) เพิ่มเติมให้ครบถ้วนตามมาตรการฯ กำหนด โดยจะดำเนินการในช่วงเดือนกันยายน 2569 และรายงานผลการตรวจวัดในรายงานฉบับประจำเดือนกรกฎาคม-ธันวาคม 2569 	<ul style="list-style-type: none"> เอกสารแนบ 3 รูปที่ 31 ถึงรูปที่ 35

<p>การตรวจวัดปริมาณฝุ่นละอองรวม (Total Dust)</p>

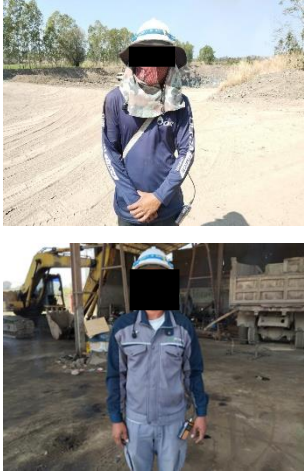
<p>การตรวจวัดระดับเสียงสะสม (Noise Dose)</p>
<p>5. ในกรณีที่ผลการตรวจวัดในข้อที่ 4. มีค่าเกินมาตรฐานระดับเสียงที่ลูกจ้างได้รับเฉลี่ยตลอดระยะเวลาการทำงาน 8 ชั่วโมง ที่ระดับเสียง 85 เดซิเบล (เอ) ให้สับเปลี่ยนหมุนเวียนหน้าที่ของลูกจ้าง เพื่อให้ระดับเสียงที่ลูกจ้างได้รับเฉลี่ยตลอดระยะเวลาการทำงาน 8 ชั่วโมง ไม่เกิน 85 เดซิเบล (เอ) และจะต้องให้คนงานสวมใส่ปลั๊กอุดหู (Ear Plug) หรือที่ครอบหู (Ear Muff) เพื่อลดการสัมผัสเสียงดังในขณะทำงาน</p>	<ul style="list-style-type: none"> จากการตรวจวัดระดับเสียงเฉลี่ย 8 ชั่วโมง (Leq 8 hrs.) ในวันที่ 16 กุมภาพันธ์ 2569 พบว่า ผลการตรวจวัดมีค่าอยู่ในเกณฑ์มาตรฐานตามประกาศกรมสวัสดิการและคุ้มครองแรงงาน เรื่อง มาตรฐานระดับเสียงที่ยอมให้ลูกจ้างได้รับเฉลี่ยตลอดระยะเวลาการทำงานในแต่ละวัน ประกาศ ณ วันที่ 26 มกราคม 2561 แต่อย่างไรก็ตาม ทางโครงการได้กำหนดให้มีการสับเปลี่ยนหมุนเวียนหน้าที่ของลูกจ้าง เพื่อให้ระดับเสียงที่ลูกจ้างได้รับเฉลี่ยตลอดระยะเวลาการทำงาน 8 ชั่วโมง ไม่เกิน 85 เดซิเบล (เอ) และให้คนงานสวม 	-	-

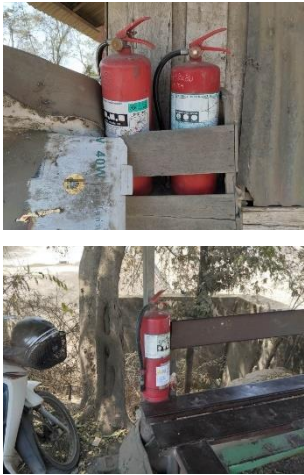
เงื่อนไขตามมาตรการ	ผลการปฏิบัติตามมาตรการ	ปัญหา อุปสรรคที่ไม่สามารถปฏิบัติตามมาตรการ และแนวทางแก้ไข	เอกสารอ้างอิง
	ปฏิบัติตามแผนการทำเหมืองอย่างเคร่งครัด และมีการตรวจสอบพื้นที่หน้าเหมืองโดยหัวหน้างานเป็นประจำทุกวันก่อนเริ่มปฏิบัติงานบริเวณหน้าเหมือง		
- จัดให้มีแสงสว่างเพียงพอแก่การปฏิบัติงานบริเวณหน้าเหมือง	- การปฏิบัติงานบริเวณหน้าเหมืองได้ดำเนินการในช่วงเวลากลางวันเท่านั้น ซึ่งมีแสงสว่างเพียงพอ		-
- จัดให้มีอุปกรณ์ดับเพลิงไว้ประจำสถานที่ต่างๆ ในบริเวณเหมืองแร่	- ทางโครงการได้มีการติดตั้งถังดับเพลิงไว้ในบริเวณต่างๆ ในพื้นที่การทำงาน		<p>● เอกสารแนบ 3 รูปที่ 40</p>

<p>การติดตั้งถังดับเพลิงไว้ในพื้นที่โครงการ</p>
