รายงานผลการปฏิบัติตามมาตรการป้องกัน
และแก้ไขผลกระทบสิ่งแวดล้อม
และมาตรการติดตามตรวจสอบคุณภาพสิ่งแวดล้อม

โครงการ ศุภาลัย พรีเมียร์ สีพระยา-สามย่าน
นิติบุคคลอาคารชุด ศุภาลัย พรีเมียร์ สีพระยา-สามย่าน
ตั้งอยู่ที่ถนนสีพระยา แขวงสีพระยา

ฉบับระหว่างเดือนมกราคม ถึงเดือนมิถุนายน พ.ศ. 2568

(ระยะดำเนินการ)

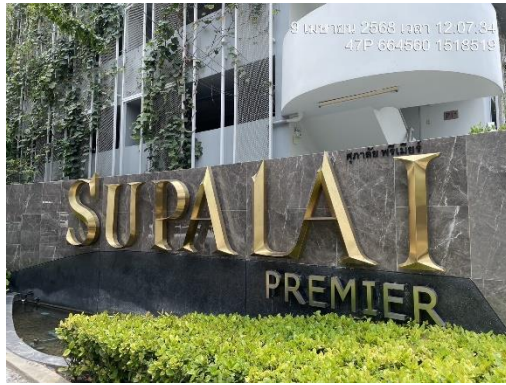
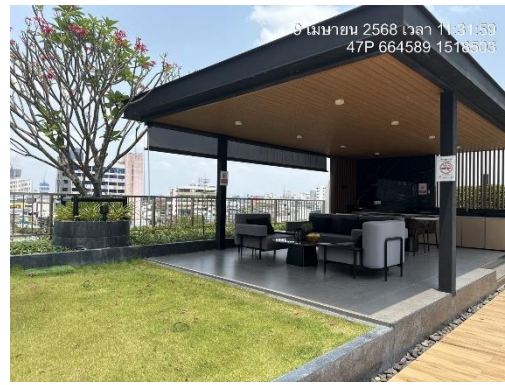
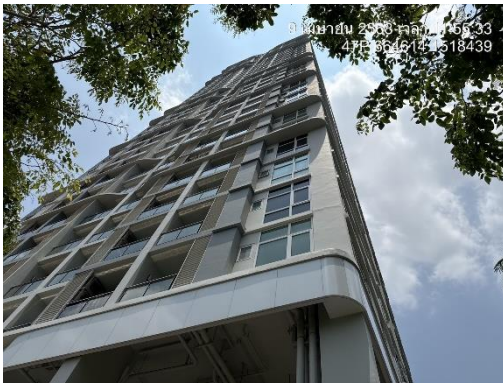
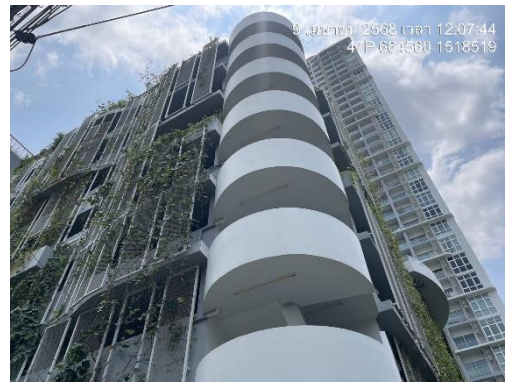
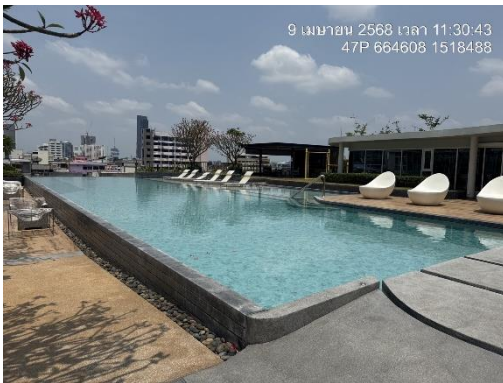
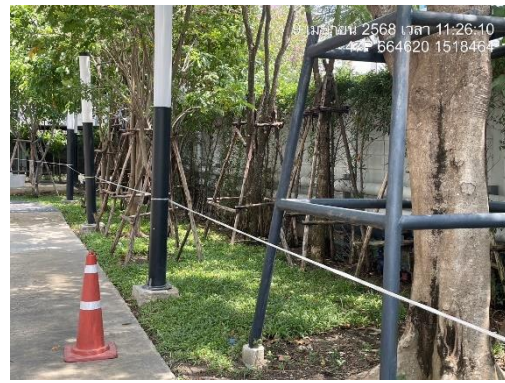
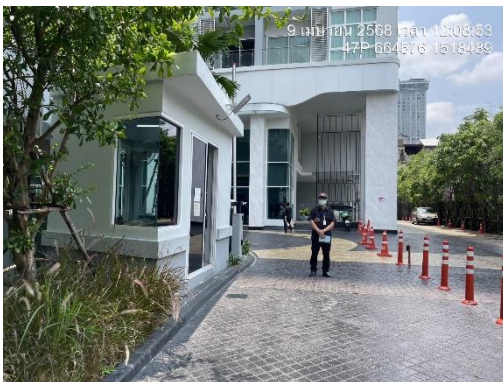
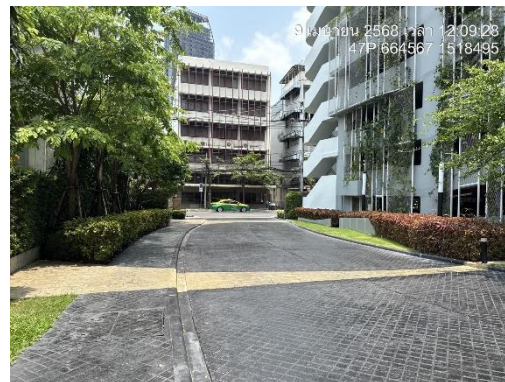
รูปที่ 1-1 สภาพภายในพื้นที่โครงการ ณ เดือนเมษายน พ.ศ. 2568

สภาพทั่วไปของโครงการ ศุภาลย์ พรีเมียร์ สี่พระยา-สามย่าน (ระยะดำเนินการ) โดยนิติบุคคลอาคารชุด ศุภาลย์ พรีเมียร์ สี่พระยา-สามย่าน ระหว่างเดือนมกราคม ถึงเดือนมิถุนายน พ.ศ. 2568 แสดงดัง รูปที่ 1-1

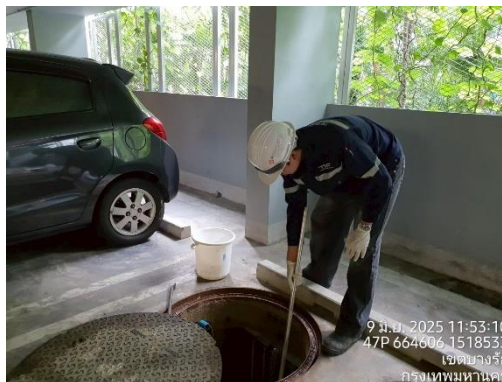
รูปที่ 3-1 การเก็บตัวอย่างคุณภาพน้ำทิ้งของโครงการ

ระหว่างเดือนมกราคม ถึงเดือนมิถุนายน พ.ศ. 2568 แสดงรายละเอียดการเก็บตัวอย่างคุณภาพน้ำทิ้ง ดัง รูปที่ 3-1 ผลการตรวจวิเคราะห์แสดงดัง ตารางที่ 3-3 ถึง ตารางที่ 3-4 (รายละเอียดผลการตรวจวิเคราะห์ดัง ภาคผนวก ง) และกราฟผลการตรวจวัดคุณภาพน้ำ แสดงดังรูปที่ 3-2 ถึง รูปที่ 3-8

จุดระบายน้ำออกจากระบบบำบัดน้ำเสีย

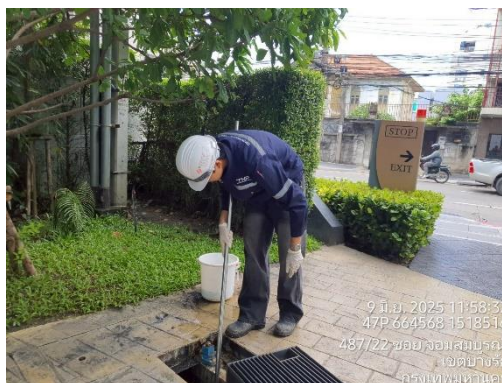
บ่อพักน้ำสุดท้ายของระบบระบายน้ำบริเวณด้านหน้าโครงการ

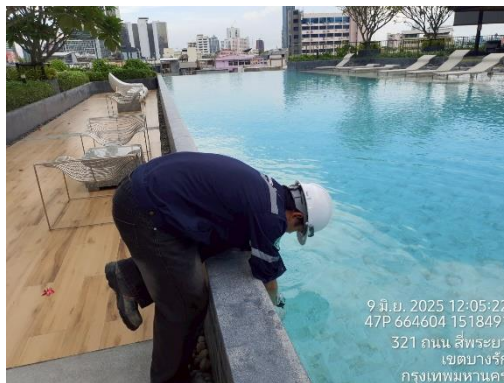
รูปที่ 3-9 การเก็บตัวอย่างคุณภาพน้ำสระว่ายน้ำของโครงการ

ระหว่างเดือนมกราคม ถึงเดือนมิถุนายน พ.ศ. 2568 แสดงรายละเอียดการเก็บตัวอย่างคุณภาพน้ำ ดัง รูปที่ 3-9 ผลการตรวจวิเคราะห์แสดงดัง ตารางที่ 3-5 ถึง ตารางที่ 3-6 (รายละเอียดผลการตรวจวิเคราะห์ดัง ภาคผนวก ง)

น้ำสระว่ายน้ำ ส่วนลึก
