## บทที่ 1

#### 1.1 ความเป็นมาของการจัดทำรายงาน

1. ชื่อโครงการ โครงการทำเหมืองแร่หินอุตสาหกรรมชนิดหินแกรนิต เพื่ออุตสาหกรรมก่อสร้าง ประทานบัตรเลขที่ 21400/15786 ร่วมแผนผังโครงการทำเหมืองเดียวกันกับ ประทานบัตรเลขที่ 21375/15320

2. สถานที่ตั้งโครงการ ตำบลบางพระ อำเภอศรีราชา จังหวัดชลบุรี
3. ขนาดพื้นที่โครงการ มีเนื้อที่ทั้งหมด 183 ไร่ 3 งาน 1 ตารางวา
4. เจ้าของโครงการ บริษัท สโตนวัน จำกัด (มหาชน)

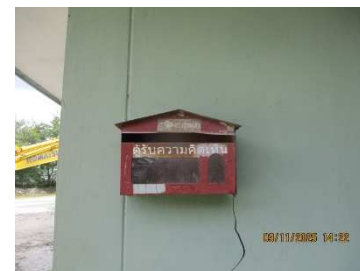
| มาตรการป้องกัน<br>และแก้ไขผลกระทบสิ่งแวดล้อม | รายละเอียดของการปฏิบัติ | เหตุผลที่ไม่ปฏิบัติ/ปฏิบัติไม่ครบ/<br>เปลี่ยนแปลงการปฏิบัติและข้อเสนอแนะ | รูป/เอกสารอ้างอิง |
|---|---|---|---|
| 1. ให้มีจุดรับเรื่องราวร้องทุกข์ความเดือดร้อน<br>ของราษฎรที่เกิดจากกิจกรรมการทำเหมืองแร่<br>และกิจกรรมที่เกี่ยวข้อง และผู้ถือประทาน<br>บัตรจะต้องดำเนินการแก้ไข และให้ความ<br>ช่วยเหลือด้วยความเป็นธรรม | - มีกล่องรับความคิดเห็นบริเวณสำนักงานโครงการ<br>บจม.สโตนวัน และอาคารศาลเจ้าใต้เขี่ยสุดโจ้ว<br>หมู่ที่ 11 ตำบลบางพระ ซึ่งเป็นสถานที่ที่ใช้ในการ<br>จัดประชุมคณะกรรมการหมู่บ้านของหมู่ที่ 11<br>บ้านหนองข่า | - | <br>กล่องแสดงความคิดเห็นในบริเวณพื้นที่โครงการ |

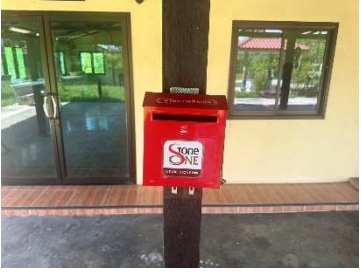
| มาตรการป้องกัน<br>และแก้ไขผลกระทบสิ่งแวดล้อม | รายละเอียดของการปฏิบัติ | เหตุผลที่ไม่ปฏิบัติ/ปฏิบัติไม่ครบ/<br>เปลี่ยนแปลงการปฏิบัติและข้อเสนอแนะ | รูป/เอกสารอ้างอิง |
|---|---|---|---|
| | | | <p>กล่องแสดงความคิดเห็น<br/>บริเวณศาลเจ้าใต้เขี้ยวสุดใจ</p> |

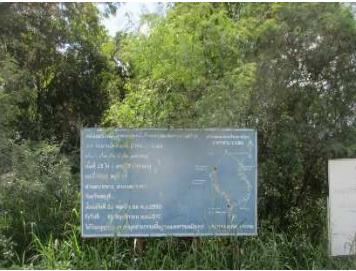
| มาตรการป้องกัน<br>และแก้ไขผลกระทบสิ่งแวดล้อม | รายละเอียดของการปฏิบัติ | เหตุผลที่ไม่ปฏิบัติ/ปฏิบัติไม่ครบ/<br>เปลี่ยนแปลงการปฏิบัติและข้อเสนอแนะ | รูป/เอกสารอ้างอิง |
|---|---|---|---|
| | 1. กำหนดขอบเขตพื้นที่ตามแผนผังโครงการให้ชัดเจน โดยจัดสร้างคันทำนบดินอัดแน่นขนาดฐานกว้าง 10 เมตร สูง 6 เมตร สันคันทำนบกว้าง 2 เมตร รวมทั้งปลูกพืชคลุมดิน ได้แก่ หญ้าแฝกและไม้ยืนต้นโตเร็ว ได้แก่ สน ประติพัทธ์ และกระถินบ้านบนสันคันทำนบดิน | - กำหนดขอบเขตและพื้นที่ทำเหมืองตามแผนผังโครงการ โดยมีคันทำนบดินอัดแน่น และปลูกต้นไม้เพิ่มเติมตามแนวคันดินริมขอบบ่อเหมือง | -<br><br>ป้ายแสดงขอบเขตและแผนผังโครงการ |

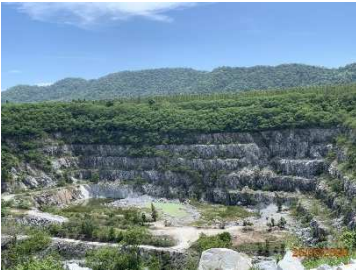
| มาตรการป้องกัน<br>และแก้ไขผลกระทบสิ่งแวดล้อม | รายละเอียดของการปฏิบัติ | เหตุผลที่ไม่ปฏิบัติ/ปฏิบัติไม่ครบ/<br>เปลี่ยนแปลงการปฏิบัติและข้อเสนอแนะ | รูป/เอกสารอ้างอิง |
|---|---|---|---|
| | 2. กำหนดให้นำเปลือกดินไปปรับถมบ่อเหมืองเก่าประทานบัตรที่ 21375/15320 | - สภาพพื้นที่ปัจจุบันไม่มีการถมดินกลับเนื่องจากไม่มีเปลือกดินคงเหลือสำหรับการถมกลับในพื้นที่ดังกล่าว | -<br><br>บ่อเหมืองเก่าประทานบัตรที่ 21375/15320 |

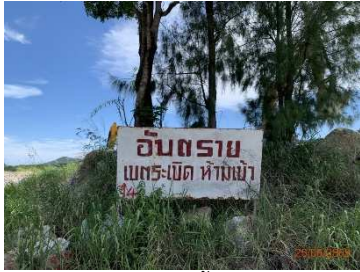
| มาตรการป้องกัน<br>และแก้ไขผลกระทบสิ่งแวดล้อม | รายละเอียดของการปฏิบัติ | เหตุผลที่ไม่ปฏิบัติ/ปฏิบัติไม่ครบ/<br>เปลี่ยนแปลงการปฏิบัติและข้อเสนอแนะ | รูป/เอกสารอ้างอิง |
|---|---|---|---|
| 3. จัดให้มีป้ายประกาศประชาสัมพันธ์เตือน<br>อันตรายจากการทำเหมือง และข้อกำหนด<br>ต่างๆ ติดตั้งโดยรอบพื้นที่โครงการ | - มีการติดป้ายเตือนเขตอันตรายจากการระเบิด<br>และป้ายแสดงข้อกำหนดในการทำเหมืองไว้<br>อย่างชัดเจน | - | <br>ป้ายเตือนเขตพื้นที่ระเบิด |

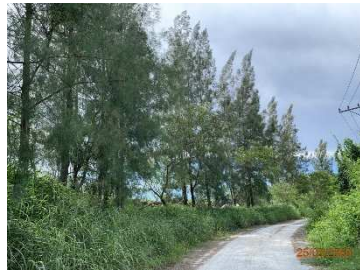
| มาตรการป้องกัน<br>และแก้ไขผลกระทบสิ่งแวดล้อม | รายละเอียดของการปฏิบัติ | เหตุผลที่ไม่ปฏิบัติ/ปฏิบัติไม่ครบ/<br>เปลี่ยนแปลงการปฏิบัติและข้อเสนอแนะ | รูป/เอกสารอ้างอิง |
|---|---|---|---|
| 4. จัดให้มีที่กำบังที่มั่นคงแข็งแรงบริเวณริม<br>ทางสาธารณะติดพื้นที่โครงการทางทิศ<br>ตะวันตก | - มีแนวคันดิน และต้นสนขวางกั้นตามริมถนน<br>สาธารณะ | - | <br>แนวคันดินและแนวต้นสนริมถนน |

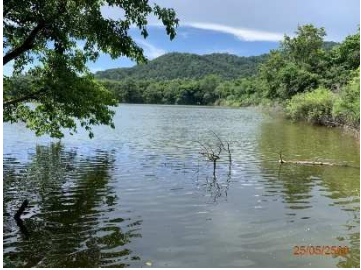
| มาตรการป้องกัน<br>และแก้ไขผลกระทบสิ่งแวดล้อม | รายละเอียดของการปฏิบัติ | เหตุผลที่ไม่ปฏิบัติ/ปฏิบัติไม่ครบ/<br>เปลี่ยนแปลงการปฏิบัติและข้อเสนอแนะ | รูป/เอกสารอ้างอิง |
|---|---|---|---|
| <p>1.2 การระบายน้ำ</p> <p>1. ให้ตรวจสอบบ่อเหมืองเก่าประทานบัตรที่ 21375/15319 ที่ใช้ในการเก็บกักน้ำ โดยให้ปรับปรุงขอบบ่อเหมืองให้มั่นคงแข็งแรง และปลูกพรรณไม้ยืนต้นโตเร็วเพิ่มเติมโดยรอบให้หนาแน่น</p> | <p>- บ่อเหมืองเก่าดังกล่าวยังมีความมั่นคงแข็งแรง และสามารถเก็บกักน้ำได้ดี</p> | - | <p>บ่อเหมืองเก่า</p> |

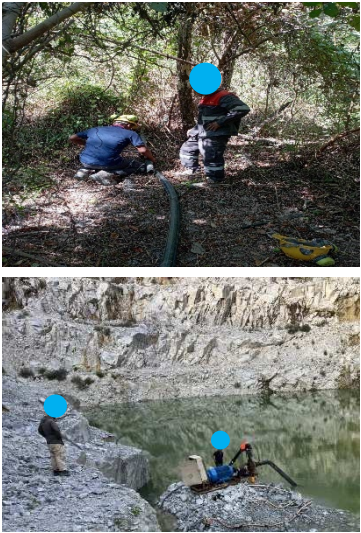
| มาตรการป้องกัน<br>และแก้ไขผลกระทบสิ่งแวดล้อม | รายละเอียดของการปฏิบัติ | เหตุผลที่ไม่ปฏิบัติ/ปฏิบัติไม่ครบ/<br>เปลี่ยนแปลงการปฏิบัติและข้อเสนอแนะ | รูป/เอกสารอ้างอิง |
|---|---|---|---|
| <p>2. ตรวจสอบปรับปรุงท่อสูบน้ำ ระบบสูบน้ำจากบ่อเหมืองให้อยู่ในสภาพดีอยู่เสมอ</p> | <p>- มีการตรวจสอบท่อสูบน้ำและระบบสูบน้ำให้สามารถใช้งานได้ดียู่เสมอ</p> | - | <p>ตรวจสอบท่อสูบน้ำและระบบสูบน้ำ</p> |

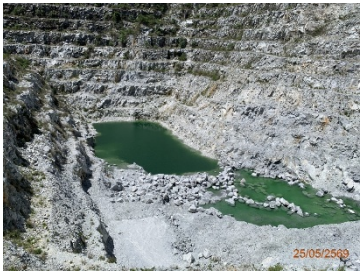
| มาตรการป้องกัน<br>และแก้ไขผลกระทบสิ่งแวดล้อม | รายละเอียดของการปฏิบัติ | เหตุผลที่ไม่ปฏิบัติ/ปฏิบัติไม่ครบ/<br>เปลี่ยนแปลงการปฏิบัติและข้อเสนอแนะ | รูป/เอกสารอ้างอิง |
|---|---|---|---|
| 3. น้ำฝนสะสมทั้งหมดในพื้นที่ประทานบัตรที่ 21375/15320 จะไหลลงสู่แอ่งสูบน้ำ (Sump) ที่เป็นพื้นที่ต่ำสุดในประทานบัตรที่ 21375/15320 และถูกสูบน้ำลงสู่บ่อเก็บซึ่งในบ่อเหมืองเก่าบริเวณพื้นที่ประทานบัตรที่ 21375/15319 ต่อไป | - น้ำฝนสะสมทั้งหมดจะไหลลงสู่แอ่งสูบน้ำ (Sump) และบ่อเหมืองเก่า ซึ่งเป็นพื้นที่ต่ำ ก่อนจะสูบน้ำไปใช้ประโยชน์ต่อไป | - | <p>บ่อ Sump</p> |

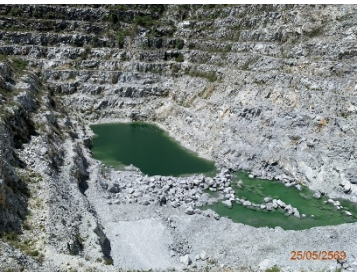
| มาตรการป้องกัน<br>และแก้ไขผลกระทบสิ่งแวดล้อม | รายละเอียดของการปฏิบัติ | เหตุผลที่ไม่ปฏิบัติ/ปฏิบัติไม่ครบ/<br>เปลี่ยนแปลงการปฏิบัติและข้อเสนอแนะ | รูป/เอกสารอ้างอิง |
|---|---|---|---|
| 4. น้ำฝนสะสมจากพื้นที่คำขอประทานบัตรที่ 2/2548 ให้ระบายลงสู่ Sump ในพื้นที่ประทานบัตรที่ 21375/15320 | - มีบ่อ Sump ในพื้นที่ประทานบัตรที่สามารถรองรับน้ำฝนได้อย่างดี | - | <p>บ่อ Sump</p> |

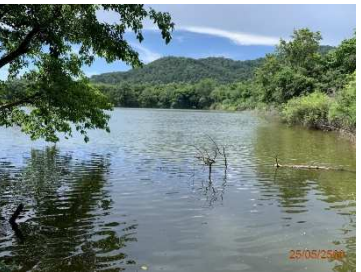
| มาตรการป้องกัน<br>และแก้ไขผลกระทบสิ่งแวดล้อม | รายละเอียดของการปฏิบัติ | เหตุผลที่ไม่ปฏิบัติ/ปฏิบัติไม่ครบ/<br>เปลี่ยนแปลงการปฏิบัติและข้อเสนอแนะ | รูป/เอกสารอ้างอิง |
|---|---|---|---|
| 5. น้ำฝนสะสมจากพื้นที่โรงโม่หินให้ระบายลงสู่คูระบายน้ำไปบ่อเหมืองเก่าบริเวณพื้นที่ประทานบัตรที่ 21375/15319 | - น้ำฝนสะสมจากพื้นที่โรงโม่หินจะลงสู่คูระบายน้ำไปยังบ่อเหมืองเก่าในพื้นที่ประทานบัตรเลขที่ 21375/15319 | - | <p>บ่อเหมืองเก่า</p> |

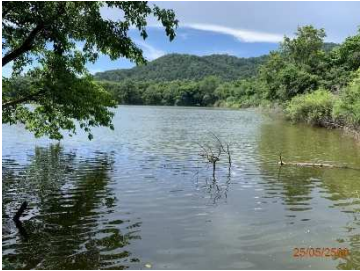
| มาตรการป้องกัน<br>และแก้ไขผลกระทบสิ่งแวดล้อม | รายละเอียดของการปฏิบัติ | เหตุผลที่ไม่ปฏิบัติ/ปฏิบัติไม่ครบ/<br>เปลี่ยนแปลงการปฏิบัติและข้อเสนอแนะ | รูป/เอกสารอ้างอิง |
|---|---|---|---|
| 6. น้ำฝนสะสมจากพื้นที่ส่วนอื่นๆ ให้มีระบบระบายน้ำให้ไหลลงสู่บ่อเก็บข้างในบ่อเหมืองเก่าบริเวณพื้นที่ประทานบัตรที่ 21375/ 15319 | - น้ำฝนสะสมจากพื้นที่ส่วนอื่นๆ จะระบายลงบ่อเหมืองเก่าในพื้นที่ ประทานบัตรเลขที่ 21375/15319 | - | <p>บ่อเหมืองเก่า</p> |

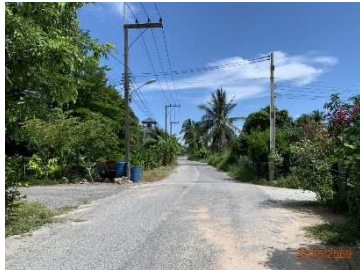
| มาตรการป้องกัน<br>และแก้ไขผลกระทบสิ่งแวดล้อม | รายละเอียดของการปฏิบัติ | เหตุผลที่ไม่ปฏิบัติ/ปฏิบัติไม่ครบ/<br>เปลี่ยนแปลงการปฏิบัติและข้อเสนอแนะ | รูป/เอกสารอ้างอิง |
|---|---|---|---|
| <p>2. คุณค่าการใช้ประโยชน์ของมนุษย์</p> <p>1. ลาดยางทางคมนาคมขนส่งแร่บริเวณด้านทิศใต้ของพื้นที่โครงการที่ผ่านบ้านเลขที่ 123/1</p> | - ถนนที่ตัดผ่านชุมชนและบ้านเลขที่ 123/1 เป็นถนนลาดยางสภาพดี | - | <p>ถนนที่ตัดผ่านชุมชนและบ้านเลขที่ 123/1</p> |

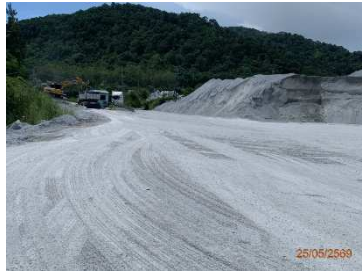
| มาตรการป้องกัน<br>และแก้ไขผลกระทบสิ่งแวดล้อม | รายละเอียดของการปฏิบัติ | เหตุผลที่ไม่ปฏิบัติ/ปฏิบัติไม่ครบ/<br>เปลี่ยนแปลงการปฏิบัติและข้อเสนอแนะ | รูป/เอกสารอ้างอิง |
|---|---|---|---|
| 2. ทำความสะอาดฝุ่นละอองที่สะสมบนลาน<br>กองแร่และทางเหมืองแร่ภายในโครงการ | - มีการทำความสะอาดลานกองแร่ และถนนภายใน<br>พื้นที่โครงการ | - | <p>ทำความสะอาดเส้นทางขนส่งแร่<br/>ภายในโครงการ</p> <p>การทำความสะอาดลานกองแร่</p> |

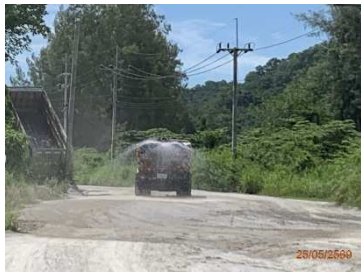
| มาตรการป้องกัน<br>และแก้ไขผลกระทบสิ่งแวดล้อม | รายละเอียดของการปฏิบัติ | เหตุผลที่ไม่ปฏิบัติ/ปฏิบัติไม่ครบ/<br>เปลี่ยนแปลงการปฏิบัติและข้อเสนอแนะ | รูป/เอกสารอ้างอิง |
|---|---|---|---|
| 3. ฉีดพรมน้ำบนทางขนส่งแร่ ทางเหมืองแร่<br>และลานกองแร่ให้ชุ่มชื้นอยู่เสมอ | - มีการฉีดพรมน้ำตามเส้นทางขนส่งแร่ และลาน<br>กองแร่ | - | <p>รถฉีดพรมน้ำของโครงการ</p> |

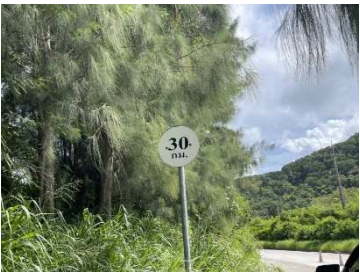
| มาตรการป้องกัน<br>และแก้ไขผลกระทบสิ่งแวดล้อม | รายละเอียดของการปฏิบัติ | เหตุผลที่ไม่ปฏิบัติ/ปฏิบัติไม่ครบ/<br>เปลี่ยนแปลงการปฏิบัติและข้อเสนอแนะ | รูป/เอกสารอ้างอิง |
|---|---|---|---|
| 4. ในการขนส่งแร่ใช้ความเร็วประมาณ ไม่เกิน 30 กิโลเมตร/ชั่วโมง ในเขตถนนชุมชนที่ใช้ร่วมกับราษฎร | - ทางโครงการได้ติดป้ายควบคุมให้รถบรรทุกแร่ใช้ความเร็วตามมาตรการกำหนด | - | <br>ป้ายจำกัดความเร็วรถบรรทุก |

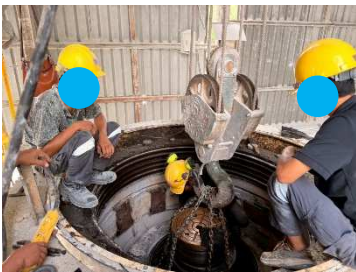
| มาตรการป้องกัน<br>และแก้ไขผลกระทบสิ่งแวดล้อม | รายละเอียดของการปฏิบัติ | เหตุผลที่ไม่ปฏิบัติ/ปฏิบัติไม่ครบ/<br>เปลี่ยนแปลงการปฏิบัติและข้อเสนอแนะ | รูป/เอกสารอ้างอิง |
|---|---|---|---|
| 5. ปรับปรุงเครื่องจักรและอุปกรณ์ให้มีสภาพดีอยู่เสมอ | - มีการดูแลเครื่องจักรและอุปกรณ์ให้สามารถใช้งานได้ดียู่เสมอ | - | <br>การปรับปรุงเครื่องจักร |

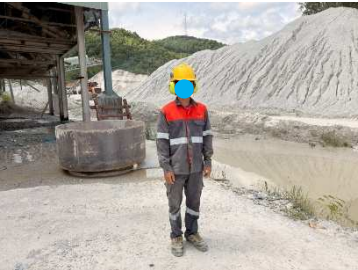
| มาตรการป้องกัน<br>และแก้ไขผลกระทบสิ่งแวดล้อม | รายละเอียดของการปฏิบัติ | เหตุผลที่ไม่ปฏิบัติ/ปฏิบัติไม่ครบ/<br>เปลี่ยนแปลงการปฏิบัติและข้อเสนอแนะ | รูป/เอกสารอ้างอิง |
|---|---|---|---|
| <p>3.2 อาชีวอนามัย</p> <p>1. จัดหาอุปกรณ์เพื่อป้องกันอันตรายส่วนบุคคลให้กับพนักงาน ในขณะที่ปฏิบัติงานอยู่ในพื้นที่หน้าเหมือง เช่น ผ้าปิดจมูก ที่อุดหู หมวกนิรภัย และรองเท้านิรภัย เป็นต้น</p> | <p>- จัดเตรียมอุปกรณ์ป้องกันอันตรายส่วนบุคคลให้กับพนักงาน และคนงานได้ใช้ตามความเหมาะสมกับสภาพการทำงาน พร้อมติดป้ายเตือนแสดงไว้อย่างชัดเจน</p> | - | <p>อุปกรณ์ป้องกันอันตรายส่วนบุคคล</p> |

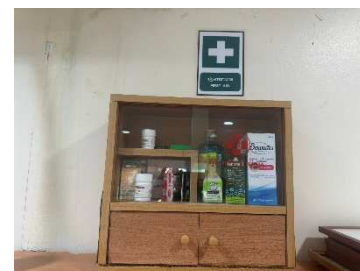
| มาตรการป้องกัน<br>และแก้ไขผลกระทบสิ่งแวดล้อม | รายละเอียดของการปฏิบัติ | เหตุผลที่ไม่ปฏิบัติ/ปฏิบัติไม่ครบ/<br>เปลี่ยนแปลงการปฏิบัติและข้อเสนอแนะ | รูป/เอกสารอ้างอิง |
|---|---|---|---|
| 3. จัดเตรียมอุปกรณ์ต่างๆ ที่ใช้ในการปฐมพยาบาลเบื้องต้นไว้ให้พร้อม | - มีอุปกรณ์ปฐมพยาบาลเบื้องต้นไว้พร้อมภายในโครงการ | - | <p>อุปกรณ์ปฐมพยาบาลเบื้องต้น</p> |

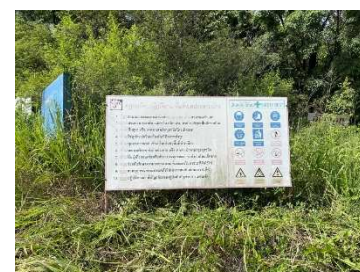
| มาตรการป้องกัน<br>และแก้ไขผลกระทบสิ่งแวดล้อม | รายละเอียดของการปฏิบัติ | เหตุผลที่ไม่ปฏิบัติ/ปฏิบัติไม่ครบ/<br>เปลี่ยนแปลงการปฏิบัติและข้อเสนอแนะ | รูป/เอกสารอ้างอิง |
|---|---|---|---|
| 4. จัดทำระเบียบข้อบังคับที่จะนำมาใช้เพื่อลดอุบัติเหตุอย่างเคร่งครัด | - มีป้ายเตือนกฎข้อระเบียบด้านความปลอดภัยด้านอาชีวอนามัย และป้ายเตือนการจราจรไว้อย่างชัดเจน เพื่อลดการเกิดอุบัติเหตุ | - | <p>ป้ายเตือนกฎข้อระเบียบด้านความปลอดภัย</p> |

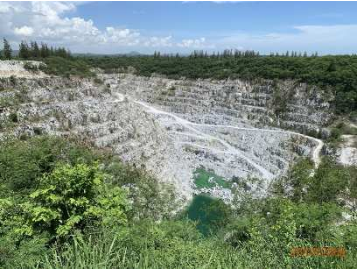
| มาตรการป้องกัน<br>และแก้ไขผลกระทบสิ่งแวดล้อม | รายละเอียดของการปฏิบัติ | เหตุผลที่ไม่ปฏิบัติ/ปฏิบัติไม่ครบ/<br>เปลี่ยนแปลงการปฏิบัติและข้อเสนอแนะ | รูป/เอกสารอ้างอิง |
|---|---|---|---|
| <b>1. ทรัพยากรสิ่งแวดล้อมทางกายภาพ</b><br><b>1.1 ลักษณะภูมิประเทศ</b><br>- ระยะดำเนินการทำเหมือง<br>1. เปิดหน้าเหมืองตามแผนผังที่กำหนดไว้ในแต่ละช่วง และออกแบบการทำเหมืองโดยวิธีเหมืองหาบในลักษณะขั้นบันได | - ทางโครงการเปิดหน้าเหมืองตามแผนผังที่กำหนดโดยทำเหมืองหาบลักษณะขั้นบันได พร้อมควบคุมความลาดชันของหน้าเหมืองให้อยู่ในสภาพที่ปลอดภัยจากการพังทลาย | - | <br>สภาพหน้าเหมืองปัจจุบัน |

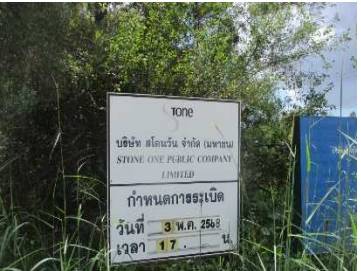
| มาตรการป้องกัน<br>และแก้ไขผลกระทบสิ่งแวดล้อม | รายละเอียดของการปฏิบัติ | เหตุผลที่ไม่ปฏิบัติ/ปฏิบัติไม่ครบ/<br>เปลี่ยนแปลงการปฏิบัติและข้อเสนอแนะ | รูป/เอกสารอ้างอิง |
|---|---|---|---|
| 2. การออกแบบการใช้วัตถุระเบิดจะใช้ระเบิดเจาะขนาดรูเจาะ 3 นิ้ว กำหนด ให้ใช้วัตถุระเบิดสูงสุดไม่เกิน 99.6 กิโลกรัม/จังหวะถ่วง และกำหนดให้มีระยะปิดปากรูระเบิด (Stemming distance) เท่ากับระยะ burden หรือเท่ากับ 2.2 เมตร ซึ่งกำหนด ให้มีการระเบิดไม่เกินวันละ 1 ครั้ง ในช่วงเวลา 17.00-17.30 น. | - การออกแบบการใช้วัตถุระเบิดและขั้นตอนการดำเนินการ ในการระเบิดหน้าเหมืองของโครงการเป็นไปตามมาตรการกำหนด โดยทำการระเบิด วันละ 1 ครั้ง ช่วงเวลา 17.00-17.30 น. ก่อนการระเบิด มีการเปิดสัญญาณเตือน และบริเวณพื้นที่เข้าออกพื้นที่เหมืองมีการติดป้ายแสดงเวลาการระเบิดพร้อมทั้งป้ายเตือนพื้นที่ระเบิดหิน | - | <br>ป้ายแสดงเวลาระเบิด |

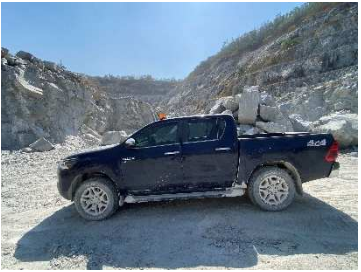
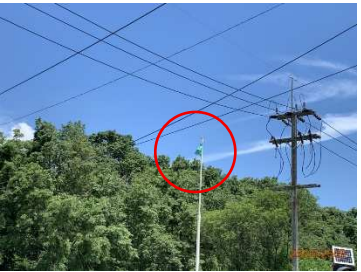
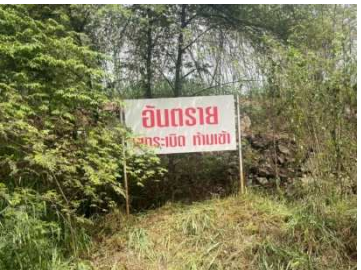
| มาตรการป้องกัน<br>และแก้ไขผลกระทบสิ่งแวดล้อม | รายละเอียดของการปฏิบัติ | เหตุผลที่ไม่ปฏิบัติ/ปฏิบัติไม่ครบ/<br>เปลี่ยนแปลงการปฏิบัติและข้อเสนอแนะ | รูป/เอกสารอ้างอิง |
|---|---|---|---|
| ก่อนการระเบิดจะต้องใช้สัญญาณเตือน 2 ครั้ง<br>โดยให้ได้ยินในระยะรัศมีอย่างน้อย 500 เมตร<br>และให้คนงานออกจากจุดระเบิดไม่น้อย<br>กว่า 300 เมตร หรือให้อยู่ในบริเวณที่มีความ<br>ปลอดภัย | และสัญญาณธงเตือนไว้อย่างชัดเจน | | <br>รถไว้สำหรับเปิดสัญญาณเตือน<br><br>สัญญาณธงเตือนการระเบิด<br><br>ป้ายเตือนเขตพื้นที่ระเบิด |

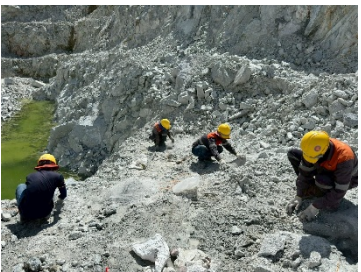
| มาตรการป้องกัน<br>และแก้ไขผลกระทบสิ่งแวดล้อม | รายละเอียดของการปฏิบัติ | เหตุผลที่ไม่ปฏิบัติ/ปฏิบัติไม่ครบ/<br>เปลี่ยนแปลงการปฏิบัติและข้อเสนอแนะ | รูป/เอกสารอ้างอิง |
|---|---|---|---|
| | 3. ก่อนการระเบิดต้องทำความสะอาด Bench Top กำจัดเศษหินออกให้หมด | - โครงการมีการเก็บทำความสะอาดเศษหินออก<br>จากหน้า Bench Top ก่อนการระเบิด | - |
| | | | <br>ทำความสะอาดหน้า Bench Top |

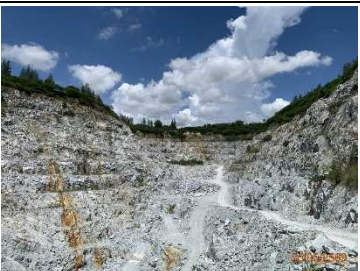
| มาตรการป้องกัน<br>และแก้ไขผลกระทบสิ่งแวดล้อม | รายละเอียดของการปฏิบัติ | เหตุผลที่ไม่ปฏิบัติ/ปฏิบัติไม่ครบ/<br>เปลี่ยนแปลงการปฏิบัติและข้อเสนอแนะ | รูป/เอกสารอ้างอิง |
|---|---|---|---|
| | 4. พัฒนาหน้าอิสระหันไปทางทิศตะวันออก<br>ตะวันออกเฉียงเหนือเสมอ | - โครงการมีการพัฒนาหน้าอิสระหันไปทางทิศ<br>ตะวันออก-ตะวันออกเฉียงเหนือ | - |
| | | | <br>การพัฒนาหน้าอิสระหันไปทางทิศตะวันออก |

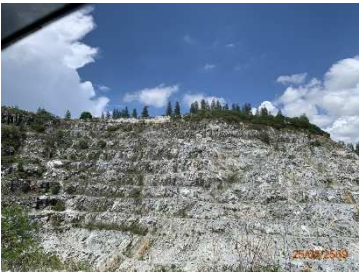
| มาตรการป้องกัน<br>และแก้ไขผลกระทบสิ่งแวดล้อม | รายละเอียดของการปฏิบัติ | เหตุผลที่ไม่ปฏิบัติ/ปฏิบัติไม่ครบ/<br>เปลี่ยนแปลงการปฏิบัติและข้อเสนอแนะ | รูป/เอกสารอ้างอิง |
|---|---|---|---|
| | | | <p>การพัฒนาหน้าอิสระหันไปทาง<br/>ทิศตะวันออกเฉียงเหนือ</p> |

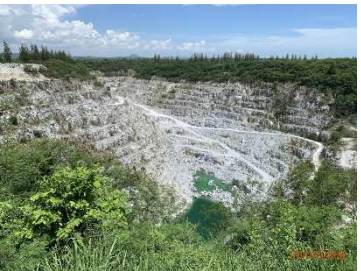
| มาตรการป้องกัน<br>และแก้ไขผลกระทบสิ่งแวดล้อม | รายละเอียดของการปฏิบัติ | เหตุผลที่ไม่ปฏิบัติ/ปฏิบัติไม่ครบ/<br>เปลี่ยนแปลงการปฏิบัติและข้อเสนอแนะ | รูป/เอกสารอ้างอิง |
|---|---|---|---|
| <p>2-18</p> <p>5. ให้ปิดคลุม Bench Top ด้วยยางรถยนต์<br/>ก่อนการจุดระเบิด</p> | <p>- ปัจจุบันทางโครงการไม่ได้มีการนำยางรถยนต์<br/>มาปิดคลุม Bench Top โดยมีการเพิ่มระยะ<br/>Streaming 3 เมตร ที่รูระเบิด อีกทั้งบ่อขุด<br/>เหมืองมีความลึก เศษหินที่เกิดจากการระเบิด<br/>จึงไม่สามารถกระเด็นออกไปภายนอกพื้นที่<br/>ประทามันได้</p> | <p>-</p> | <p>สภาพบ่อขุดเหมืองปัจจุบัน</p> |

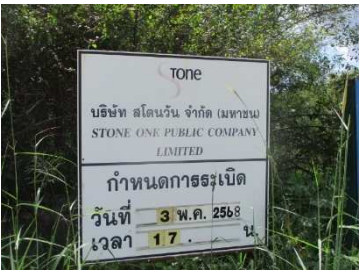
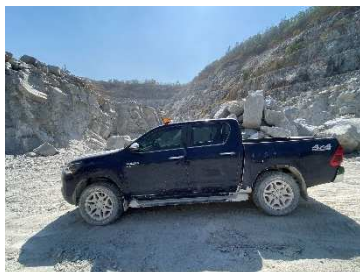
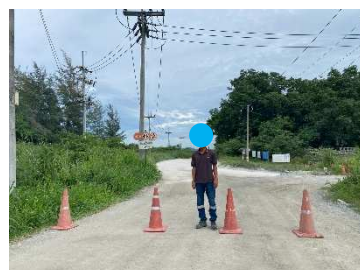
| มาตรการป้องกัน<br>และแก้ไขผลกระทบสิ่งแวดล้อม | รายละเอียดของการปฏิบัติ | เหตุผลที่ไม่ปฏิบัติ/ปฏิบัติไม่ครบ/<br>เปลี่ยนแปลงการปฏิบัติและข้อเสนอแนะ | รูป/เอกสารอ้างอิง |
|---|---|---|---|
| <p>6. ต้องจัดให้มีพนักงานรักษาความปลอดภัย ตรวจสอบพื้นที่โดยรอบให้แน่ใจว่าไม่มีคน สัตว์ หรือทรัพย์สินราษฎรก่อนการระเบิดทุกครั้ง กำหนด เวลาการระเบิดเวลา 17.00-17.30 น. ทุกวัน ก่อนการระเบิดให้ส่งสัญญาณเตือนไซเรนให้ได้ยินอย่างน้อยในระยะ 500 เมตร อย่างชัดเจน 2 ครั้ง ครั้งที่ 1 ก่อนการระเบิด 30 นาที ครั้งที่ 2 ก่อนการระเบิด 5 นาที ทุกครั้งก่อนระเบิด และจัดให้มีพนักงานรักษาความปลอดภัยตรวจสอบพื้นที่โดยรอบบริเวณจุดระเบิดในรัศมี 300 เมตร โดยเฉพาะบริเวณ พื้นที่ การเกษตรและถนนทางทิศตะวันตกติดโครงการ ให้แน่ใจว่าไม่มีคน สัตว์ หรือทรัพย์สินราษฎรอยู่ใกล้เคียงก่อนการระเบิดอย่างน้อย 15 นาที และควบคุมพื้นที่จนกระทั่งการระเบิดผ่านไป</p> | <p>- ก่อนการระเบิด มีสัญญาณเตือนไซเรน ให้ได้ยิน และเจ้าหน้าที่ปิดกั้นพื้นที่ เพื่อให้เกิดความปลอดภัยสูงสุดกับทั้งพนักงาน และราษฎรที่อยู่ใกล้เคียงโดยรอบ และมีการติดป้ายเตือนเขตอันตรายจากการระเบิดหิน ป้ายเตือนเวลาที่ทำการระเบิดในแต่ละวัน</p> | <p>-</p> | <div data-bbox="1624 411 1982 683"> <p>ป้ายแสดงเวลาระเบิด</p> </div> <div data-bbox="1624 730 1982 1002"> <p>รถไว้สำหรับเปิดสัญญาณเตือน</p> </div> <div data-bbox="1624 1050 1982 1321"> <p>เจ้าหน้าที่ปิดกั้นพื้นที่ ก่อนการระเบิด</p> </div> |

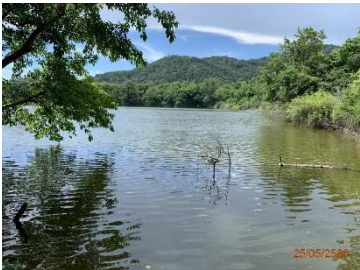
| มาตรการป้องกัน<br>และแก้ไขผลกระทบสิ่งแวดล้อม | รายละเอียดของการปฏิบัติ | เหตุผลที่ไม่ปฏิบัติ/ปฏิบัติไม่ครบ/<br>เปลี่ยนแปลงการปฏิบัติและข้อเสนอแนะ | รูป/เอกสารอ้างอิง |
|---|---|---|---|
| <p>- ระยะหลังการทำเหมืองและฟื้นฟูสภาพพื้นที่</p> <p>1. ปรับปรุงบ่อเหมืองเก่าทั้งหมดของโครงการเป็นบ่อเก็บขังน้ำ โดยปรับปรุงขอบบ่อเหมืองให้มีความแข็งแรง ปลูกพรรณไม้ยืนต้นโตเร็วเพิ่มเติม</p> | <p>- มีการปรับปรุงบ่อเหมืองเก่าเป็นบ่อเก็บขังน้ำ โดยริมขอบบ่อมีต้นไม้ที่เกิดขึ้นเองตามธรรมชาติ</p> | - | <p>บ่อเหมืองเก่า</p> |

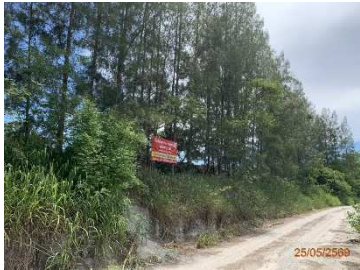
| มาตรการป้องกัน<br>และแก้ไขผลกระทบสิ่งแวดล้อม | รายละเอียดของการปฏิบัติ | เหตุผลที่ไม่ปฏิบัติ/ปฏิบัติไม่ครบ/<br>เปลี่ยนแปลงการปฏิบัติและข้อเสนอแนะ | รูป/เอกสารอ้างอิง |
|---|---|---|---|
| <p>2. คงสภาพและปรับปรุงคันทำนบดินรอบโครงการให้อยู่ในสภาพดี ใช้เป็นรั้วโดยรอบพื้นที่โครงการ และติดป้ายประกาศเตือนอันตรายบ่อเหมืองลึกโดยรอบ</p> | <p>- มีการดูแลปรับปรุงสภาพคันดิน และปลูกไม้ยืนต้นเป็นแนวป้องกันอันตรายไว้ด้านนอก</p> | - | <p>แนวคันดินและต้นสนริมถนนสาธารณะ</p> |

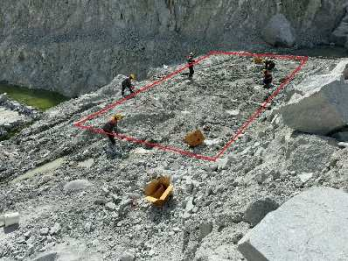
| มาตรการป้องกัน<br>และแก้ไขผลกระทบสิ่งแวดล้อม | รายละเอียดของการปฏิบัติ | เหตุผลที่ไม่ปฏิบัติ/ปฏิบัติไม่ครบ/<br>เปลี่ยนแปลงการปฏิบัติและข้อเสนอแนะ | รูป/เอกสารอ้างอิง |
|---|---|---|---|
| 2-21 | <p><b>มาตรการป้องกันแก้ไขผลกระทบที่มีต่อเส้นทางถนนบ้านห้วยกุ่ม-หนองข่า</b></p> <p>1. ในพื้นที่ที่ใกล้ขอบพื้นที่จะมีการเจาะระเบิดหน้าเหมืองครั้งละไม่เกิน 1 แถวขนานกับหน้าอิสระ เพื่อป้องกันความผิดพลาดที่เกิดขึ้นจากการจัดอนุกรมการเจาะระเบิด</p> | - | <p>การเจาะระเบิดหน้าเหมือง</p> |

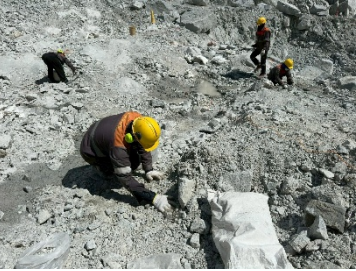
| มาตรการป้องกัน<br>และแก้ไขผลกระทบสิ่งแวดล้อม | รายละเอียดของการปฏิบัติ | เหตุผลที่ไม่ปฏิบัติ/ปฏิบัติไม่ครบ/<br>เปลี่ยนแปลงการปฏิบัติและข้อเสนอแนะ | รูป/เอกสารอ้างอิง |
|---|---|---|---|
| | <p>2. ดำเนินการเก็บก้อนหินลอยที่ว่างเกาะอยู่บนผิวหน้าระเบิดและบริเวณดินผาออกให้หมด ก่อนทำการเจาะระเบิด</p> | - | <p>เก็บก้อนหินบนผิวหน้าระเบิด</p> |

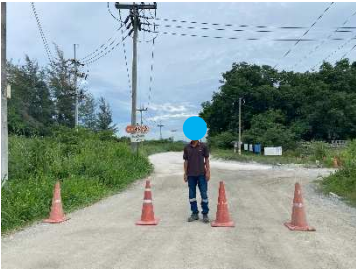
| มาตรการป้องกัน<br>และแก้ไขผลกระทบสิ่งแวดล้อม | รายละเอียดของการปฏิบัติ | เหตุผลที่ไม่ปฏิบัติ/ปฏิบัติไม่ครบ/<br>เปลี่ยนแปลงการปฏิบัติและข้อเสนอแนะ | รูป/เอกสารอ้างอิง |
|---|---|---|---|
| 7. ป้องกันไม่ให้บุคคลที่ไม่เกี่ยวข้องเข้าไปในพื้นที่<br>ที่หินปลิวจากระเบิดอาจปลิวกระเด็นไปถึงได้ไน<br>รัศมี 300 เมตร | - มีการป้องกันไม่ให้บุคคลที่ไม่เกี่ยวข้องเข้าไปใน<br>พื้นที่ในช่วงเวลาระเบิด | - | <p>เจ้าหน้าที่ปิดกั้นพื้นที่ ก่อนการระเบิด</p> |

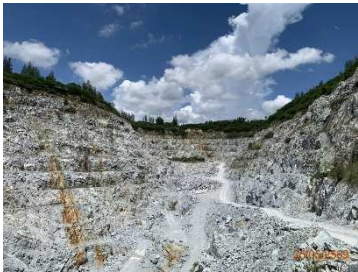
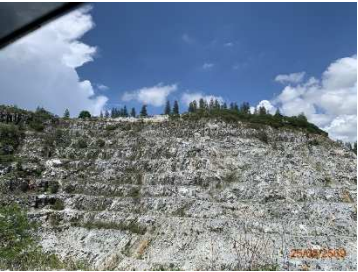
| มาตรการป้องกัน<br>และแก้ไขผลกระทบสิ่งแวดล้อม | รายละเอียดของการปฏิบัติ | เหตุผลที่ไม่ปฏิบัติ/ปฏิบัติไม่ครบ/<br>เปลี่ยนแปลงการปฏิบัติและข้อเสนอแนะ | รูป/เอกสารอ้างอิง |
|---|---|---|---|
| 8. พัฒนาหน้าอิสระ (Free Face) ให้หันไปทิศ<br>ตะวันออก-ตะวันออกเฉียงเหนือเสมอ | - โครงการมีการพัฒนาหน้าอิสระหันไปทางทิศ<br>ตะวันออก-ตะวันออกเฉียงเหนือ | - | <div><p>การพัฒนาหน้าอิสระหันไปทางทิศตะวันออก</p></div> <div><p>การพัฒนาหน้าอิสระหันไปทาง<br/>ทิศตะวันออกเฉียงเหนือ</p></div> |

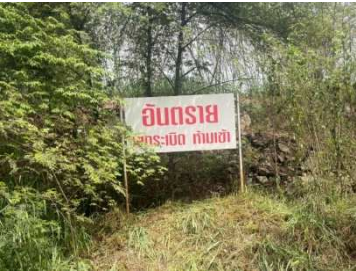
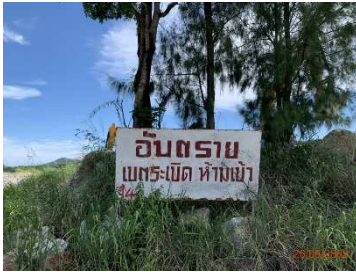
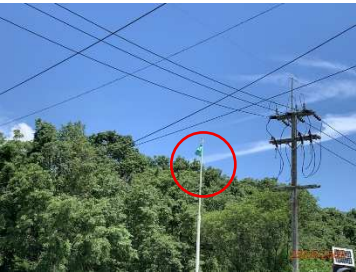
| มาตรการป้องกัน<br>และแก้ไขผลกระทบสิ่งแวดล้อม | รายละเอียดของการปฏิบัติ | เหตุผลที่ไม่ปฏิบัติ/ปฏิบัติไม่ครบ/<br>เปลี่ยนแปลงการปฏิบัติและข้อเสนอแนะ | รูป/เอกสารอ้างอิง |
|---|---|---|---|
| 2-25<br>10. จัดให้มีป้ายประกาศและประชาสัมพันธ์<br>เตือนเกี่ยวกับอันตรายจากการทำเหมืองและ<br>ระยะ เวลาการระเบิด ข้อกำหนดต่างๆ ก่อน<br>การระเบิดให้ราษฎรทราบโดยทั่วถึง | - ทางโครงการติดป้ายเตือน เขตพื้นที่อันตราย<br>ธงสัญญาณเขียว-แดง และป้ายเตือนเวลาทำการ<br>ระเบิดหินไว้ชัดเจน | - | <br>ป้ายเตือนเขตพื้นที่ระเบิด<br><br><br>สัญญาณธงเตือนการระเบิด |

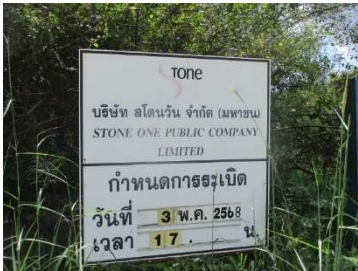
| มาตรการป้องกัน<br>และแก้ไขผลกระทบสิ่งแวดล้อม | รายละเอียดของการปฏิบัติ | เหตุผลที่ไม่ปฏิบัติ/ปฏิบัติไม่ครบ/<br>เปลี่ยนแปลงการปฏิบัติและข้อเสนอแนะ | รูป/เอกสารอ้างอิง |
|---|---|---|---|
| 2-26 | | | <p>ป้ายแสดงเวลาระเบิด</p> |

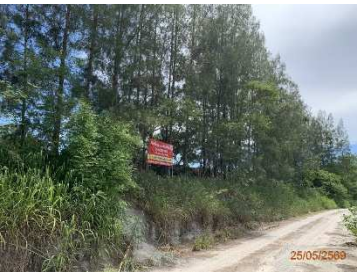
| มาตรการป้องกัน<br>และแก้ไขผลกระทบสิ่งแวดล้อม | รายละเอียดของการปฏิบัติ | เหตุผลที่ไม่ปฏิบัติ/ปฏิบัติไม่ครบ/<br>เปลี่ยนแปลงการปฏิบัติและข้อเสนอแนะ | รูป/เอกสารอ้างอิง |
|---|---|---|---|
| | 11. จัดให้มีที่กำบังที่มั่นคงแข็งแรง บริเวณริมทาง<br>สาธารณะติดกับพื้นที่โครงการทางทิศตะวันตก<br>เพื่อให้ราษฎรที่อาจผ่านมาหลบเข้าก่อนการ<br>ระเบิด | - มีแนวคันดินและต้นสนริมถนนสาธารณะช่วย<br>กำบังให้เกิดความปลอดภัย | <p>แนวคันดินและต้นสนริมถนนสาธารณะ</p> |

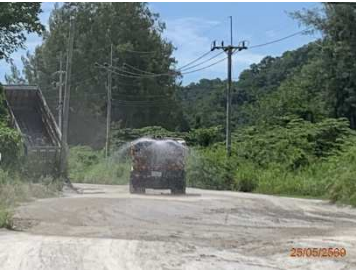
| มาตรการป้องกัน<br>และแก้ไขผลกระทบสิ่งแวดล้อม | รายละเอียดของการปฏิบัติ | เหตุผลที่ไม่ปฏิบัติ/ปฏิบัติไม่ครบ/<br>เปลี่ยนแปลงการปฏิบัติและข้อเสนอแนะ | รูป/เอกสารอ้างอิง |
|---|---|---|---|
| <b>1.2 คุณภาพอากาศและเสียง</b><br>1. ฉีดพรมน้ำบริเวณหน้าเหมือง ลานกองแร่ และเส้นทางลูกรังที่ใช้ในการขนส่งแร่ เป็นประจำทุกวันที่มีการดำเนินกิจกรรมการทำเหมือง | - ทางโครงการมีรถฉีดพรมน้ำเป็นประจำตามเส้นทางขนส่งแร่ ลานกองแร่ และบริเวณที่เกิดฝุ่นละอองได้ง่าย | - | <p>รถฉีดพรมน้ำของโครงการ</p> |

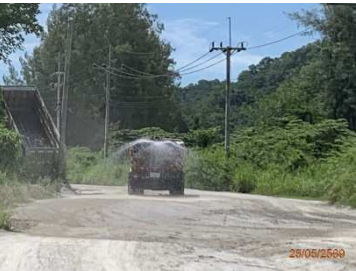
| มาตรการป้องกัน<br>และแก้ไขผลกระทบสิ่งแวดล้อม | รายละเอียดของการปฏิบัติ | เหตุผลที่ไม่ปฏิบัติ/ปฏิบัติไม่ครบ/<br>เปลี่ยนแปลงการปฏิบัติและข้อเสนอแนะ | รูป/เอกสารอ้างอิง |
|---|---|---|---|
| 4. ให้ฉีดพรมน้ำบริเวณที่เกิดการฟุ้งกระจายของฝุ่นละออง เช่น บริเวณหน้าเหมือง และเส้นทางที่ใช้ขนส่งแร่ เป็นต้น โดยความถี่ในการฉีดพรมขึ้นอยู่กับสภาพ อากาศ โดยในฤดูร้อนและฤดูหนาว ฉีดพรมอย่างน้อยวันละ 2-3 ครั้ง ในฤดูฝน ฉีดพรมวันละ 1 ครั้ง หรือไม่ต้องฉีดพรม หากมีฝนตกสม่ำเสมอ | - มีรถบรรทุกน้ำฉีดพรมน้ำเป็นประจำตามบริเวณที่เกิดการฟุ้งกระจายของฝุ่นละอองได้ง่ายโดยมีความถี่ในการฉีดพรมน้ำตามสภาพอากาศและกิจกรรมที่เกิดขึ้นในแต่ละวัน | - | <p>รถฉีดพรมน้ำของโครงการ</p> |

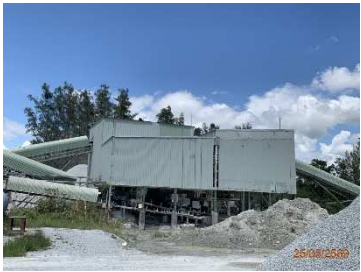
| มาตรการป้องกัน<br>และแก้ไขผลกระทบสิ่งแวดล้อม | รายละเอียดของการปฏิบัติ | เหตุผลที่ไม่ปฏิบัติ/ปฏิบัติไม่ครบ/<br>เปลี่ยนแปลงการปฏิบัติและข้อเสนอแนะ | รูป/เอกสารอ้างอิง |
|---|---|---|---|
| 5. ให้ดูแลปรับปรุงอาคารโรงโม่หินและแนว<br>สายพานลำเลียงให้อยู่ในสภาพที่ดีและมั่นคง<br>โดยใช้วัสดุที่มีความเหมาะสมและมั่นคง<br>เพื่อเพิ่มประสิทธิภาพในการป้องกันการ<br>แพร่กระจายของฝุ่นละออง | - มีการดูแลปรับปรุงโรงโม่หินให้มีประสิทธิภาพเพื่อ<br>ลดการฟุ้งกระจายของฝุ่นละออง เช่น การปิดคลุม<br>โรงโม่ สายพานลำเลียง และการติดตั้งระบบสเปรย์<br>น้ำ | - | <p>การปิดคลุมโรงโม่ และสายพานลำเลียง</p> |

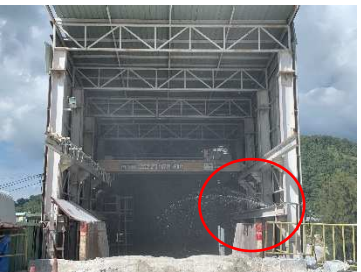
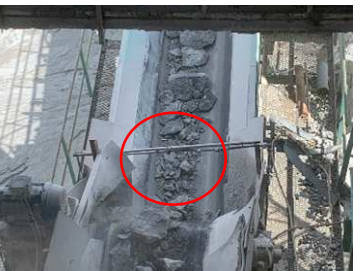
| มาตรการป้องกัน<br>และแก้ไขผลกระทบสิ่งแวดล้อม | รายละเอียดของการปฏิบัติ | เหตุผลที่ไม่ปฏิบัติ/ปฏิบัติไม่ครบ/<br>เปลี่ยนแปลงการปฏิบัติและข้อเสนอแนะ | รูป/เอกสารอ้างอิง |
|---|---|---|---|
| 6. ให้ความสำคัญดูแลระบบสเปรย์น้ำตามจุดต่างๆ<br>ของโรงโม่หินให้อยู่ในสภาพดี และสามารถใช้<br>งานได้ดีตลอดเวลา | - มีการควบคุมระบบสเปรย์น้ำ เช่น บริเวณปากโม่<br>และสายพานลำเลียง เป็นต้น | - | <p>ระบบสเปรย์น้ำบริเวณปากโม่</p> <p>ระบบสเปรย์น้ำบริเวณสายพานลำเลียง</p> |

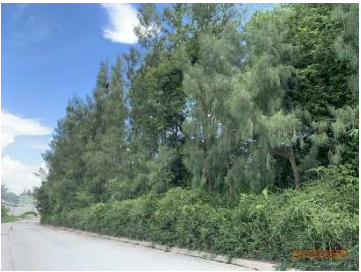
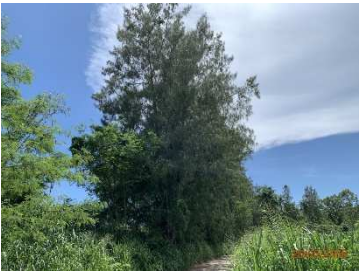
| มาตรการป้องกัน<br>และแก้ไขผลกระทบสิ่งแวดล้อม | รายละเอียดของการปฏิบัติ | เหตุผลที่ไม่ปฏิบัติ/ปฏิบัติไม่ครบ/<br>เปลี่ยนแปลงการปฏิบัติและข้อเสนอแนะ | รูป/เอกสารอ้างอิง |
|---|---|---|---|
| 7. ให้ปลูกต้นไม้บริเวณโดยรอบพื้นที่โครงการ เพื่อป้องกันการฟุ้งกระจายของฝุ่นละออง และเสียงจากโรงโม่ โดยปลูกต้นไม้เพิ่มเติมในส่วนที่สามารถดำเนินการได้ รวมทั้งดูแลรักษาต้นไม้เดิมที่มีอยู่ให้เจริญงอกงาม ถ้ามีต้นไม้ตายให้ปลูกทดแทนทันที | - มีการปลูกไม้ยืนต้นตามพื้นที่ ที่เื้ออำนวย เช่น บริเวณข้างโรงโม่หิน บริเวณริมเส้นทางขนส่งแร่ และตามพื้นที่ว่างที่สามารถดำเนินการได้ | - | <p>แนวต้นไม้บริเวณพื้นที่โครงการ</p> <p>แนวต้นไม้บริเวณด้านข้างโครงการ</p> |

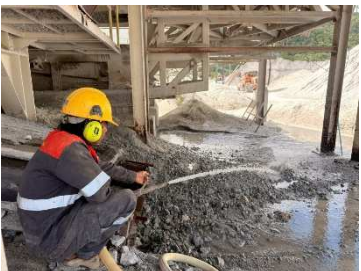
| มาตรการป้องกัน<br>และแก้ไขผลกระทบสิ่งแวดล้อม | รายละเอียดของการปฏิบัติ | เหตุผลที่ไม่ปฏิบัติ/ปฏิบัติไม่ครบ/<br>เปลี่ยนแปลงการปฏิบัติและข้อเสนอแนะ | รูป/เอกสารอ้างอิง |
|---|---|---|---|
| 8. ให้ทำความสะอาดเครื่องจักร ลานกองแร่ ลานล้างล้อรถยนต์ และถนนในบริเวณพื้นที่โครงการอยู่เสมอ | - มีการทำความสะอาดบริเวณเครื่องจักรได้อาคารโม่หิน ได้สายพานลำเลียง และมีการปรับปรุงเครื่องจักรเพื่อให้สามารถใช้งานได้ดียิ่งขึ้น | - | <p>การทำความสะอาดบริเวณได้อาคารโม่หิน</p> |

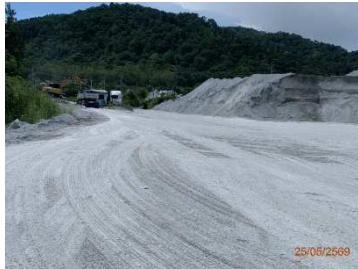
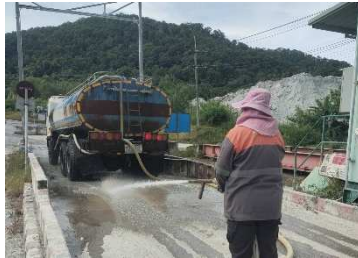
| มาตรการป้องกัน<br>และแก้ไขผลกระทบสิ่งแวดล้อม | รายละเอียดของการปฏิบัติ | | เหตุผลที่ไม่ปฏิบัติ/ปฏิบัติไม่ครบ/<br>เปลี่ยนแปลงการปฏิบัติและ<br>ข้อเสนอแนะ | รูป/เอกสารอ้างอิง |
|---|---|--|---|---|
| | | | | <p>การทำความสะอาดลานกองแร่</p> <p>การทำความสะอาดลานล้างล้อรถยนต์</p> <p>การทำความสะอาดถนนในบริเวณพื้นที่โครง</p> |

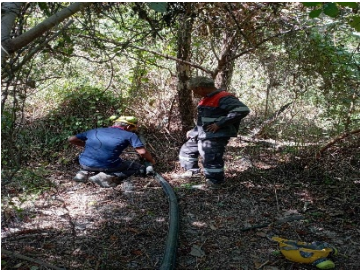
| มาตรการป้องกัน<br>และแก้ไขผลกระทบสิ่งแวดล้อม | รายละเอียดของการปฏิบัติ | เหตุผลที่ไม่ปฏิบัติ/ปฏิบัติไม่ครบ/<br>เปลี่ยนแปลงการปฏิบัติและข้อเสนอแนะ | รูป/เอกสารอ้างอิง |
|---|---|---|---|
| <b>1.3 อุทกวิทยาและคุณภาพน้ำ</b><br>1. ปรับปรุงดูแลเส้นทางและท่อสูบน้ำรวมทั้ง<br>บ่อ เหมืองเก่าให้สามารถรองรับน้ำได้ดียิ่งขึ้น | - มีการดูแลปรับปรุงให้ใช้งานได้ดีอยู่เสมอ | - | <p>ตรวจสอบท่อสูบน้ำและระบบสูบน้ำ</p> |

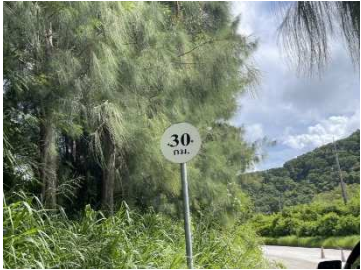
| มาตรการป้องกัน<br>และแก้ไขผลกระทบสิ่งแวดล้อม | รายละเอียดของการปฏิบัติ | เหตุผลที่ไม่ปฏิบัติ/ปฏิบัติไม่ครบ/<br>เปลี่ยนแปลงการปฏิบัติและข้อเสนอแนะ | รูป/เอกสารอ้างอิง |
|---|---|---|---|
| <b>2. คุณค่าการใช้ประโยชน์ของมนุษย์</b><br>- การคมนาคม<br>1. การขนส่งจะต้องบรรทุกน้ำหนักไม่เกิน<br>พิกัดตามราชการกำหนดและควบคุม<br>ความเร็วของรถไม่เกิน 30 กิโลเมตร/<br>ชั่วโมง ในช่วงเส้นทางที่ใช้ร่วมกับชุมชนและ<br>ในช่วงที่ผ่านชุมชนต่างๆ ให้มีผ้าใบปิดคลุม<br>กระบะบรรทุกให้มิดชิด | - มีการควบคุมความเร็ว และน้ำหนักบรรทุกให้เป็นไปตามกฎหมายและตามมาตรการกำหนด<br>และมีการกำชับให้ทำการปิดคลุมผ้าใบทุกครั้ง<br>ก่อนขนส่ง | - | <p>ป้ายจำกัดความเร็วรถบรรทุก</p> |

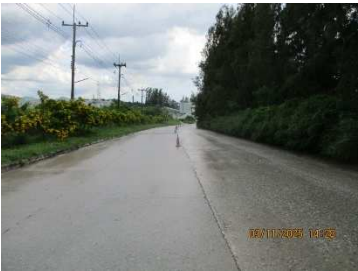
| มาตรการป้องกัน<br>และแก้ไขผลกระทบสิ่งแวดล้อม | รายละเอียดของการปฏิบัติ | เหตุผลที่ไม่ปฏิบัติ/ปฏิบัติไม่ครบ/<br>เปลี่ยนแปลงการปฏิบัติและข้อเสนอแนะ | รูป/เอกสารอ้างอิง |
|---|---|---|---|
| 2. ให้ตรวจสอบและปรับปรุงเส้นทางขนส่ง<br>แร่ให้สามารถใช้งานได้ดียิ่งขึ้น มีดินพรมน้ำ<br>ในบริเวณทางดินและลานกองแร่ที่ก่อให้เกิด<br>การฟุ้งกระจายของฝุ่นละอองเป็นประจำ | - ทางโครงการได้มีการตรวจสอบปรับปรุงเส้นทาง<br>ขนส่งแร่ ให้ใช้งานได้ดียิ่งขึ้น และมีรถฉีดพรม<br>น้ำอยู่เสมอตาม สภาพอากาศในแต่ละวันเพื่อลด<br>การเกิดการฟุ้งกระจายของฝุ่นละออง | - | <p>สภาพเส้นทางขนส่งแร่</p> |

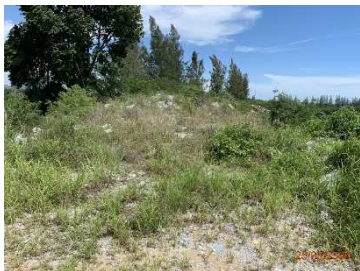
| มาตรการป้องกัน<br>และแก้ไขผลกระทบสิ่งแวดล้อม | รายละเอียดของการปฏิบัติ | เหตุผลที่ไม่ปฏิบัติ/ปฏิบัติไม่ครบ/<br>เปลี่ยนแปลงการปฏิบัติและข้อเสนอแนะ | รูป/เอกสารอ้างอิง |
|---|---|---|---|
| 1. ให้เว้นพื้นที่ไม่ทำเหมืองจากแนวเขตประทานบัตรโดยรอบในระยะ 10 เมตร และเว้นระยะแนวกันเขตไม่ทำเหมืองห่างจากทางสาธารณประโยชน์ในระยะ 25 เมตร รอบพื้นที่ประทานบัตรที่ร่วมแผนผังโครงการเดียวกัน | - มีการเว้นเขตการทำเหมือง และเว้นระยะเขตไม่ทำเหมืองจากถนนสาธารณะ | - | <br>การเว้นเขตการทำเหมืองจาก<br>แนวเขตประทานบัตร |

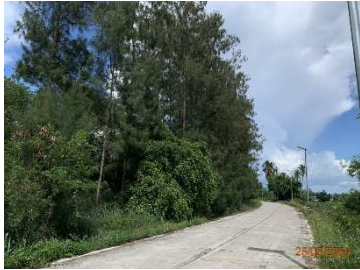
| มาตรการป้องกัน<br>และแก้ไขผลกระทบสิ่งแวดล้อม | รายละเอียดของการปฏิบัติ | เหตุผลที่ไม่ปฏิบัติ/ปฏิบัติไม่ครบ/<br>เปลี่ยนแปลงการปฏิบัติและข้อเสนอแนะ | รูป/เอกสารอ้างอิง |
|---|---|---|---|
| | | | <br>การเว้นระยะแนวกันเขตไม่ทำเหมือง<br>ห่างจากทางสาธารณประโยชน์ |

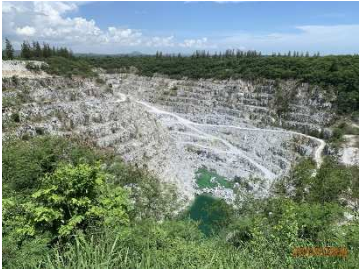
| มาตรการป้องกัน<br>และแก้ไขผลกระทบสิ่งแวดล้อม | รายละเอียดของการปฏิบัติ | เหตุผลที่ไม่ปฏิบัติ/ปฏิบัติไม่ครบ/<br>เปลี่ยนแปลงการปฏิบัติและข้อเสนอแนะ | รูป/เอกสารอ้างอิง |
|---|---|---|---|
| 2. กำหนดการเปิดหน้าเหมืองให้มีทิศทางและลำดับขั้นตอน ตลอดจนขอบเขตพื้นที่ทำเหมืองตามแผนผังโครงการทำเหมืองโดยเคร่งครัด เปิดหน้าเหมืองในลักษณะชั้นบันได มีความสูงของชั้น บันไดไม่เกิน 10 เมตร ความกว้างของชั้นบันไดประมาณ 5.6 เมตร และควบคุมความลาดเอียงของหน้าเหมืองโดยรวม 65 องศา ตลอดจนหลีกเลี่ยงการเดินหน้าเหมืองที่มีชั้นเอียงเข้าหาหน้างานเพื่อความปลอดภัยในการทำเหมือง | - มีการเปิดหน้าเหมืองลักษณะชั้นบันได และมีการควบคุมความสูงและความลาดเอียงของชั้นบันไดให้อยู่ในสภาพที่ปลอดภัย | - | <p>สภาพหน้าเหมืองปัจจุบัน</p> |

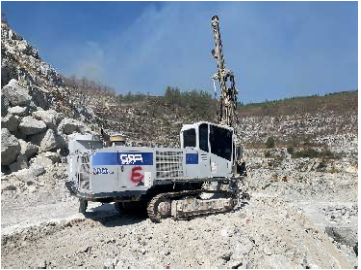
| มาตรการป้องกัน<br>และแก้ไขผลกระทบสิ่งแวดล้อม | รายละเอียดของการปฏิบัติ | เหตุผลที่ไม่ปฏิบัติ/ปฏิบัติไม่ครบ/<br>เปลี่ยนแปลงการปฏิบัติและข้อเสนอแนะ | รูป/เอกสารอ้างอิง |
|---|---|---|---|
| 3. ใช้เครื่องเจาะรื้อระเบิดแบบดินตะขบที่มีเครื่องดูดฝุ่นติดตั้งที่บริเวณหัวเจาะหรือใช้น้ำหล่อลื่นในรูเจาะ เพื่อป้องกันและลดการฟุ้งกระจายของฝุ่นละอองที่เกิดจากการเจาะรื้อระเบิด | - เครื่องเจาะรื้อระเบิดแบบดินตะขบมีเครื่องดูดฝุ่นบริเวณหัวเจาะเพื่อลดการฟุ้งกระจายของฝุ่นละออง | - | <p>รถเจาะรื้อระเบิด</p> |

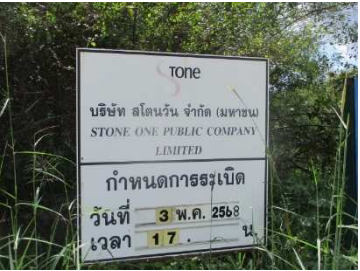
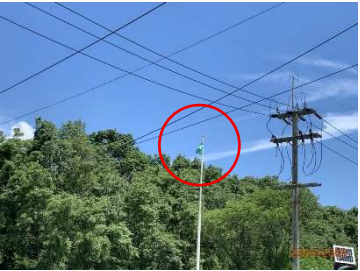
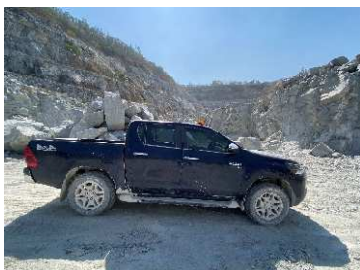
| มาตรการป้องกัน<br>และแก้ไขผลกระทบสิ่งแวดล้อม | รายละเอียดของการปฏิบัติ | เหตุผลที่ไม่ปฏิบัติ/ปฏิบัติไม่ครบ/<br>เปลี่ยนแปลงการปฏิบัติและข้อเสนอแนะ | รูป/เอกสารอ้างอิง |
|---|---|---|---|
| 4. ใช้ปริมาณวัตถุระเบิดต่อจังหวัดไม่เกิน 100 กิโลกรัม โดยใช้ปุ๋ยแอมโมเนียไนเตรทผสมน้ำมันดีเซล (AN-FO) อัตราส่วน 94:6 โดยน้ำหนัก และใช้เก็บแบบห้วงเวลา จุระเบิดระหว่างเวลา 16.00-17.00น. วันละ 1 ครั้ง ให้มีสัญญาณเตือนภัยให้มองเห็นชัดเจนและมีสัญญาณเสียงก่อนการระเบิดให้ได้ยินในระยะ 500 เมตร เป็นเวลานาน 5 นาที พร้อมจัดให้มีพนักงานรักษาความปลอดภัยตรวจสอบพื้นที่โดยรอบบริเวณจุดระเบิดในรัศมี 300 เมตร และทำป้ายเตือนเวลาทำการระเบิดหินและเขตการใช้วัตถุระเบิดไว้ที่บริเวณปากทางเข้าเหมือง | - มีการใช้ปริมาณวัตถุระเบิดตามที่กำหนด ทำการระเบิดช่วงเวลาประมาณ 16.00-17.00 น. วันละ 1 ครั้ง มีสัญญาณเตือนก่อนการระเบิดให้ได้ยิน พร้อมติดป้ายเตือนเวลาทำการระเบิดหินสัญญาณธงเตือนมีการระเบิด และป้ายเขตการใช้วัตถุระเบิดที่ปากทางเข้าเหมือง | - | <p>ป้ายแสดงเวลาระเบิด</p> <p>สัญญาณธงเตือนมีการระเบิด</p> <p>รถไว้สำหรับเปิดสัญญาณเตือน</p> |

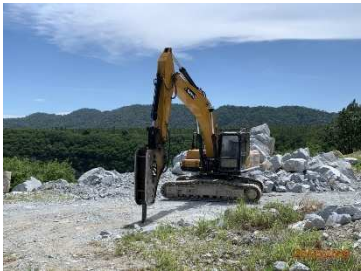
| มาตรการป้องกัน<br>และแก้ไขผลกระทบสิ่งแวดล้อม | รายละเอียดของการปฏิบัติ | เหตุผลที่ไม่ปฏิบัติ/ปฏิบัติไม่ครบ/<br>เปลี่ยนแปลงการปฏิบัติและข้อเสนอแนะ | รูป/เอกสารอ้างอิง |
|---|---|---|---|
| 5. ให้หลีกเลี่ยงการระเบิดย่อยหินที่มีขนาดใหญ่<br>ให้ใช้เครื่องเจาะกระแทกหรือเครื่องกระแทก<br>ทุบย่อยหินแทน | - มีการใช้เครื่องเจาะกระแทกย่อยหินขนาดใหญ่<br>ก่อนนำไปโม่ | - | <p>รถแบคโฮหัวเจาะกระแทก</p> |

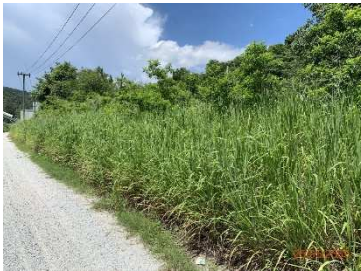
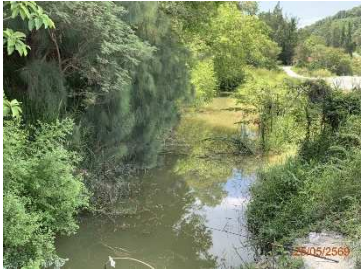
| มาตรการป้องกัน<br>และแก้ไขผลกระทบสิ่งแวดล้อม | รายละเอียดของการปฏิบัติ | เหตุผลที่ไม่ปฏิบัติ/ปฏิบัติไม่ครบ/<br>เปลี่ยนแปลงการปฏิบัติและข้อเสนอแนะ | รูป/เอกสารอ้างอิง |
|---|---|---|---|
| 6. เปลือกดินที่เกิดจากการทำเหมืองให้นำไปเก็บ<br>กองที่บริเวณพื้นที่ กองเปลือกดิน เนื้อที่<br>ประมาณ 2.5 ไร่ โดยการเก็บกองสูงไม่เกิน 10<br>เมตร พร้อมทั้งจัดให้มีคันทำนบดินอัดแน่น<br>มีขนาดฐานกว้าง 1.5 เมตร สันด้านบนกว้าง<br>0.5 เมตร ความสูง 0.5 เมตร ร่วมกับร่อง<br>ระบายน้ำ ขนาดความกว้าง 1.5 เมตร ลึก 0.5<br>เมตร และท้องร่องกว้าง 0.5 เมตร เพื่อรองรับ<br>ปริมาณน้ำฝนชะล้างกองเก็บเปลือกดินให้ไหล<br>ลงบ่อตกตะกอน | - มีการนำเปลือกดินไปใช้ประโยชน์ โดยนำไปทำ<br>คันทำนบดิน และบริเวณพื้นที่โครงการ<br>มีคูระบายน้ำที่สามารถรองรับปริมาณน้ำฝนชะ<br>ล้างกองเก็บเปลือกดินได้ | - | <p>คันทำนบดิน</p> <p>คูระบายน้ำ</p> |

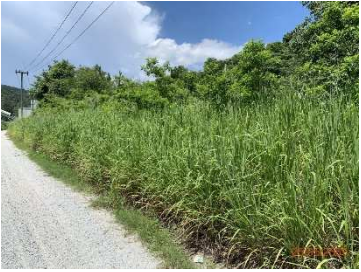
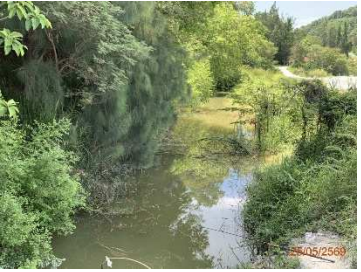
| มาตรการป้องกัน<br>และแก้ไขผลกระทบสิ่งแวดล้อม | รายละเอียดของการปฏิบัติ | เหตุผลที่ไม่ปฏิบัติ/ปฏิบัติไม่ครบ/<br>เปลี่ยนแปลงการปฏิบัติและข้อเสนอแนะ | รูป/เอกสารอ้างอิง |
|---|---|---|---|
| <p>7. ให้สร้างแนวกันรั้วหรือคันทำนบดินอัดแน่น ขนาดฐานกว้างประมาณ 6 เมตร สันด้านบนกว้าง 2 เมตร ความสูง 2 เมตร ร่วมกับร่องระบายน้ำ ขนาดความกว้าง 1.5 เมตร ความลึก 0.5 เมตร และท้องร่องกว้าง 0.5 เมตร ล้อมรอบพื้นที่ โครงการ พร้อมทั้งปลูกพืชคลุมดิน ไม้พุ่มและ ต้นไม้ท้องถิ่นหรือไม้โตเร็วทรงสูงอย่างน้อย 3 แถว แบบสลับฟันปลา และให้หมั่นตรวจสอบ ประสิทธิภาพของแนวรั้วกันหรือคันทำนบดิน ให้สามารถใช้งานได้ตลอดเวลา</p> | <p>- มีคันทำนบดินอัดแน่น และร่องระบายน้ำ บริเวณพื้นที่โครงการ</p> | <p>-</p> | <p>คันทำนบดิน</p><br> <p>คูระบายน้ำ</p> |

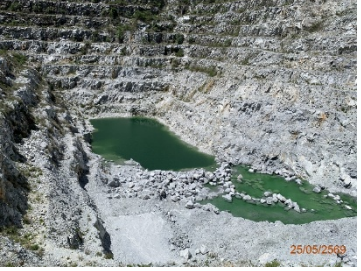
| มาตรการป้องกัน<br>และแก้ไขผลกระทบสิ่งแวดล้อม | รายละเอียดของการปฏิบัติ | เหตุผลที่ไม่ปฏิบัติ/ปฏิบัติไม่ครบ/<br>เปลี่ยนแปลงการปฏิบัติและข้อเสนอแนะ | รูป/เอกสารอ้างอิง |
|---|---|---|---|
| <p>8. ออกแบบให้มีบ่อรับน้ำ (Sump) บริเวณที่ต่ำสุดของพื้นที่บ่อเหมืองให้เป็นพื้นที่รวมน้ำ ไหลบ่าจากพื้นที่ทำเหมือง พร้อมติดตั้งเครื่อง สูบน้ำ เพื่อสูบน้ำไประบายลงสู่บ่อเหมืองเก่าที่ อยู่ในประทานบัตรที่ 21374/15319 เพื่อเก็บ กักน้ำใช้ประโยชน์ในกิจกรรมต่างๆ</p> | <p>- มีการออกแบบบ่อรับน้ำ (Sump) บริเวณที่ต่ำสุดของพื้นที่บ่อเหมืองให้เป็นพื้นที่รวมน้ำ ไหลบ่าจากพื้นที่ทำเหมือง</p> | <p>-</p> | <p>บ่อ Sump</p> |

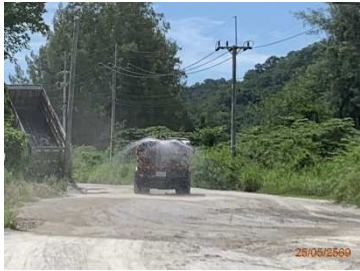
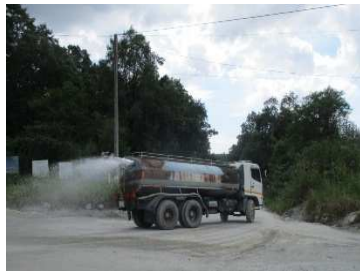
| มาตรการป้องกัน<br>และแก้ไขผลกระทบสิ่งแวดล้อม | รายละเอียดของการปฏิบัติ | เหตุผลที่ไม่ปฏิบัติ/ปฏิบัติไม่ครบ/<br>เปลี่ยนแปลงการปฏิบัติและข้อเสนอแนะ | รูป/เอกสารอ้างอิง |
|---|---|---|---|
| 2-42<br>9. จัดให้มีรถบรรทุกน้ำ เพื่อใช้ฉีดพรมเส้นทาง<br>ลำเลียงหินในพื้นที่โครงการ และบริเวณโรงโม่<br>หิน ตลอดจนเส้นทางขนส่งจากพื้นที่โครงการ<br>ถึงโรงโม่หินในช่วงที่เป็นถนนลูกรัง วันละ 3-4<br>ครั้ง หรือตามความเหมาะสมกับสภาพ<br>ภูมิอากาศ เพื่อลดการฟุ้งกระจายของฝุ่น<br>ละออง พร้อมทั้งให้ดูแลเก็บกวาดฝุ่นตักค้าง<br>และสะสมบนเส้น ทางขนส่ง และปรับปรุง<br>สภาพเส้นทางขนส่งและถนนสาธารณะที่ใช้<br>ประโยชน์ในการขนส่งให้มีสภาพใช้งานได้<br>และปลอดภัยอยู่เสมอ | - มีรถบรรทุกน้ำฉีดพรมน้ำเป็นประจำตามบริเวณ<br>ที่เกิดการฟุ้งกระจายของฝุ่นละอองได้ง่ายโดยมี<br>ความถี่ในการฉีดพรมน้ำตามสภาพอากาศและ<br>กิจกรรมที่เกิดขึ้นในแต่ละวัน | - | <p>รถฉีดพรมน้ำของโครงการ</p> |

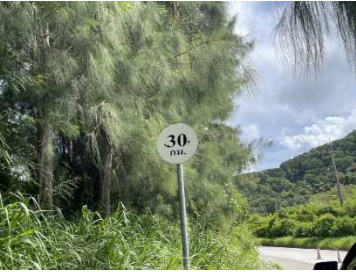
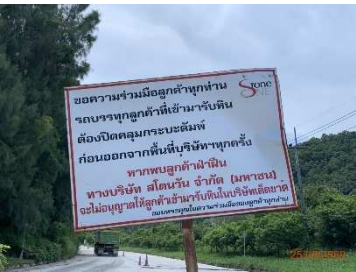
| มาตรการป้องกัน<br>และแก้ไขผลกระทบสิ่งแวดล้อม | รายละเอียดของการปฏิบัติ | เหตุผลที่ไม่ปฏิบัติ/ปฏิบัติไม่ครบ/<br>เปลี่ยนแปลงการปฏิบัติและข้อเสนอแนะ | รูป/เอกสารอ้างอิง |
|---|---|---|---|
| 10. การขนส่งแร่จะต้องใช้ความเร็วและน้ำหนัก<br>ของรถบรรทุกให้เป็นไปตามที่ทางราชการ<br>กำหนด และควบคุมความเร็วไม่เกิน 30<br>กิโลเมตรต่อชั่วโมง ในช่วงที่เป็นถนนลูกรังและ<br>ผ่านชุมชน พร้อมทั้งให้ปิดคลุมกระบะ<br>ให้มิดชิดก่อนออกนอกพื้นที่โรงโม่หิน ทั้งนี้ ให้<br>หลีกเลี่ยงการขนส่งแร่ในช่วงเวลาเช้าและ<br>นักเรียนเดินทางไป-กลับที่ทำงานและโรงเรียน<br>(เวลา 07.00-08.00 น. และ 15.30-16.30 น.) | - มีการกำหนดความเร็วรถบรรทุกไม่เกิน 30<br>กิโลเมตรต่อชั่วโมง พร้อมทั้งให้ปิดคลุมกระบะ<br>บรรทุกให้มิดชิดก่อนออกนอกพื้นที่โรงโม่หิน | - | <br>ป้ายจำกัดความเร็วรถบรรทุก<br><br>ป้ายเตือนปิดคลุมกระบะบรรทุก |

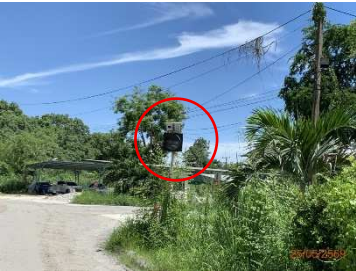
| มาตรการป้องกัน<br>และแก้ไขผลกระทบสิ่งแวดล้อม | รายละเอียดของการปฏิบัติ | เหตุผลที่ไม่ปฏิบัติ/ปฏิบัติไม่ครบ/<br>เปลี่ยนแปลงการปฏิบัติและข้อเสนอแนะ | รูป/เอกสารอ้างอิง |
|---|---|---|---|
| 11. ติดป้ายสัญญาณจราจรเตือนความเร็วและให้<br>ระมัดระวังรถบรรทุกบริเวณริมทางสาธารณะ<br>ก่อนถึงทางแยกเข้า-ออกพื้นที่โครงการ และ<br>โรงโม่หินให้เห็นชัดเจน ช่วงห่างจากทางเลี้ยว<br>เป็นระยะทางข้างละ 100 เมตร | - มีการติดป้ายสัญญาณจราจรเตือนความเร็วและ<br>ให้ระมัดระวังรถบรรทุกบริเวณริมทางสาธารณะ<br>และสัญญาณไฟกระพริบบริเวณทางแยก | - | <br>สัญญาณไฟกระพริบบริเวณทางแยก |

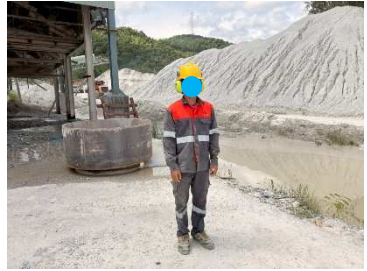
| มาตรการป้องกัน<br>และแก้ไขผลกระทบสิ่งแวดล้อม | รายละเอียดของการปฏิบัติ | เหตุผลที่ไม่ปฏิบัติ/ปฏิบัติไม่ครบ/<br>เปลี่ยนแปลงการปฏิบัติและข้อเสนอแนะ | รูป/เอกสารอ้างอิง |
|---|---|---|---|
| 12. จัดหาและกำชับให้พนักงานสวมใส่อุปกรณ์<br>ป้องกันอันตรายส่วนบุคคล เช่น หมวกนิรภัย<br>รองเท้านิรภัย ถุงมือนิรภัย หน้ากากกันฝุ่น<br>เครื่องป้องกันตาและหู ฯลฯ ตามความเหมาะสม<br>ของลักษณะงานอย่างสม่ำเสมอ และจัดให้มี<br>การตรวจสอบสุขภาพ ของคนงาน อย่างน้อยปีละ<br>1 ครั้ง โดย การตรวจสอบร่างกายโดยทั่วไป<br>ได้แก่ ความสามารถในการได้ยิน ระบบ<br>ทางเดินหายใจ การเอกซเรย์ปอด และ<br>โรคปอดฝุ่นหิน (Silicosis) พร้อมทั้งรายงาน<br>สรุปผลให้กรมอุตสาหกรรมพื้นฐานและการ<br>เหมืองแร่ และสำนักงานนโยบายและแผน<br>ทรัพยากรธรรมชาติและสิ่งแวดล้อมทราบ | - มีอุปกรณ์ป้องกันอันตรายส่วนบุคคล และมีการ<br>ตรวจสอบสุขภาพของพนักงานเป็นประจำทุกปี | - | <br>การสวมใส่อุปกรณ์ป้องกันอันตรายส่วนบุคคล<br>- เอกสารแนบในภาคผนวกที่ 5 |

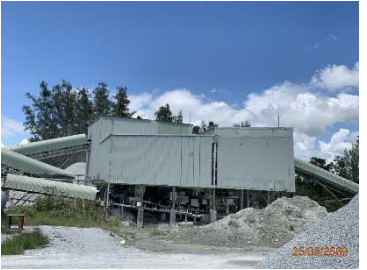
| มาตรการป้องกัน<br>และแก้ไขผลกระทบสิ่งแวดล้อม | รายละเอียดของการปฏิบัติ | เหตุผลที่ไม่ปฏิบัติ/ปฏิบัติไม่ครบ/<br>เปลี่ยนแปลงการปฏิบัติและข้อเสนอแนะ | รูป/เอกสารอ้างอิง |
|---|---|---|---|
| 13. ให้ปรับปรุงโรงโม่หินเป็นระบบปิด และจัดให้<br>มีระบบป้องกันผลกระทบสิ่งแวดล้อมให้<br>ครบถ้วน ตามข้อกำหนดประกาศกรม<br>อุตสาหกรรมพื้นฐานและการเหมืองแร่ เรื่อง<br>ให้โรงโม่บดหรือย่อยหินมีระบบป้องกัน<br>ผลกระทบสิ่งแวดล้อม ลงวันที่ 12 มกราคม<br>2548 พร้อมทั้งให้บำรุง รักษาและใช้ระบบ<br>ในขณะทำการผลิตแร่ ดัก และขนหินอย่าง<br>สม่ำเสมอ | - มีการปิดคลุมอาคารโม่หิน สายพานลำเลียง<br>และมีการติดตั้งระบบสเปรย์น้ำ | - | <br>ปิดคลุมอาคารโม่หิน |

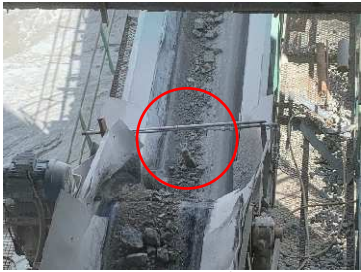
| มาตรการป้องกัน<br>และแก้ไขผลกระทบสิ่งแวดล้อม | รายละเอียดของการปฏิบัติ | เหตุผลที่ไม่ปฏิบัติ/ปฏิบัติไม่ครบ/<br>เปลี่ยนแปลงการปฏิบัติและข้อเสนอแนะ | รูป/เอกสารอ้างอิง |
|---|---|---|---|
| โดยเฉพาะระบบป้องกันและลดการฟุ้งกระจาย<br>ของฝุ่นละออง | | | <p>ระบบสเปรย์น้ำ</p> |

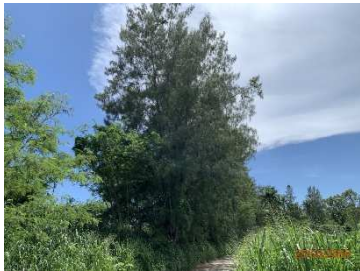
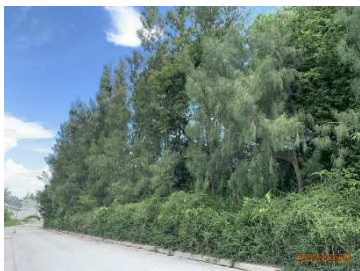
| มาตรการป้องกัน<br>และแก้ไขผลกระทบสิ่งแวดล้อม | รายละเอียดของการปฏิบัติ | เหตุผลที่ไม่ปฏิบัติ/ปฏิบัติไม่ครบ/<br>เปลี่ยนแปลงการปฏิบัติและข้อเสนอแนะ | รูป/เอกสารอ้างอิง |
|---|---|---|---|
| <p>16. ให้ทำการฟื้นฟูสภาพพื้นที่ที่ใช้ทำเหมืองและพื้นที่เกี่ยวข้องควบคู่ไปกับการทำเหมือง ดังนี้</p> <p>16.1 ดูแลรักษาพืชพันธุ์ไม้ที่มีอยู่เดิม และปลูกต้นไม้ท้องถิ่นหรือไม้โตเร็วเสริมทดแทนต้นไม้ที่ตายลง เช่น ยูคาลิปตัส กระถินเทพา ต้นสนทะเลหรือสนประดิพัทธ์ เป็นต้น ในพื้นที่ที่เว้นไม่ทำเหมือง ในระยะ 10 เมตร และ 25 เมตร บนคันทำนบดิน และรอบพื้นที่โรงโม่หิน พร้อมทั้งบำรุงรักษาต้นไม้เหล่านั้นให้มีความเจริญเติบโตที่ดี เพื่อเพิ่มพื้นที่สีเขียวและลดผลกระทบด้านทัศนียภาพพื้นที่โครงการ</p> | <p>- มีการดูแลรักษาพืชพันธุ์ไม้ที่มีอยู่เดิม และปลูกต้นไม้เพิ่มเติมตามแนวคันทำนบดินและบริเวณพื้นที่ที่เอื้ออำนวย</p> | - | <p>แนวต้นไม้บริเวณพื้นที่เหมือง</p> <p>แนวต้นไม้บริเวณพื้นที่โครงการ</p> |

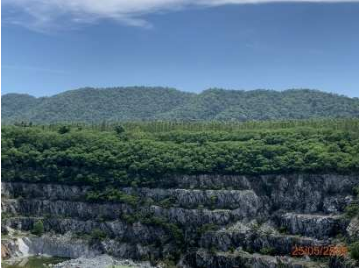
| มาตรการป้องกัน<br>และแก้ไขผลกระทบสิ่งแวดล้อม | รายละเอียดของการปฏิบัติ | เหตุผลที่ไม่ปฏิบัติ/ปฏิบัติไม่ครบ/<br>เปลี่ยนแปลงการปฏิบัติและข้อเสนอแนะ | รูป/เอกสารอ้างอิง |
|---|---|---|---|
| 16.2 ขุดหลุมหรือร่องบนชั้นบันไดหน้าเหมือง<br>ที่ทำถึงขอบเขตที่ทำเหมืองแล้ว พร้อมนำ<br>เปลือกดินมาใส่หลุมหรือร่องดังกล่าว รวมทั้ง<br>พื้นที่ชั้นบันไดให้เต็มแล้วปลูกพืชคลุมดิน<br>และไม้พุ่ม ต้นไม้ท้องถิ่น หรือไม้โตเร็ว<br>ระยะปลูก 2x2 เมตร แบบสลับฟันปลา<br>ดังแนวทางดำเนินการในเอกสารแนบ | - มีการปลูกต้นไม้ตามแนวชั้นบันไดบริเวณหน้า<br>เหมืองเก่า | - | <p>ปลูกต้นไม้ตามแนวชั้นบันไดบริเวณหน้าเหมือง</p> |

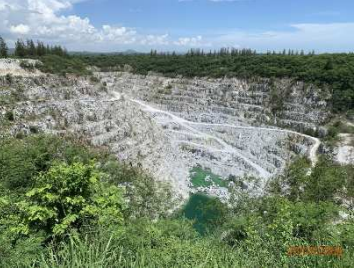
| มาตรการป้องกัน<br>และแก้ไขผลกระทบสิ่งแวดล้อม | รายละเอียดของการปฏิบัติ | เหตุผลที่ไม่ปฏิบัติ/ปฏิบัติไม่ครบ/<br>เปลี่ยนแปลงการปฏิบัติและข้อเสนอแนะ | รูป/เอกสารอ้างอิง |
|---|---|---|---|
| 16.3 พื้นที่ทำเหมืองซึ่งมีลักษณะเป็นบ่อ<br>เหมืองลึกลงไปจากพื้นดินโดยรอบ<br>ให้ปรับแต่งความลาดชันผนังและพื้นของ<br>ชั้นบันไดให้มีเสถียรภาพแข็งแรงและความ<br>ปลอดภัย โดยนำเปลือกดินมาปิดทับบนพื้น<br>ชั้นบันได พร้อมปลูกพืชคลุมดินหรือ<br>หญ้าแฝก เพื่อป้องกันการชะล้างพังทลาย<br>ของดินและพัฒนาเป็นบ่อเก็บกักน้ำเพื่อใช้<br>สอยต่อไป ทั้งนี้ให้จัดทำแผนและรายงานผล<br>การดำเนินงานฟื้นฟูพื้นที่เหมืองแร่ให้กรม<br>อุตสาหกรรมพื้นฐานและการเหมืองแร่ | - มีการปรับแต่งความลาดชันผนังและพื้นของ<br>ชั้นบันไดให้มีเสถียรภาพแข็งแรงและความ<br>ปลอดภัย | - | <p>สภาพหน้าเหมืองในปัจจุบัน<br/>- เอกสารแนบในภาคผนวกที่ 7</p> |

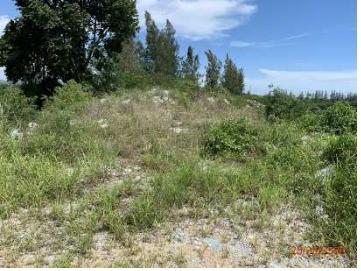
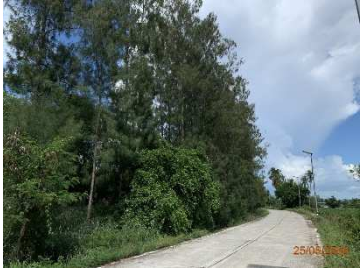
| มาตรการป้องกัน<br>และแก้ไขผลกระทบสิ่งแวดล้อม | รายละเอียดของการปฏิบัติ | เหตุผลที่ไม่ปฏิบัติ/ปฏิบัติไม่ครบ/<br>เปลี่ยนแปลงการปฏิบัติและข้อเสนอแนะ | รูป/เอกสารอ้างอิง |
|---|---|---|---|
| 1. ให้เว้นพื้นที่ไม่ทำเหมืองจากแนวเขตประทานบัตรโดยรอบ หรือด้านที่ไม่ติดต่อกับประทานบัตร ที่รวมแผนผังโครงการทำเหมืองเดียวกันเป็นระยะอย่างน้อย 10 เมตร และห่างจากสาธารณประโยชน์ระยะ 25 เมตร พร้อมทั้งให้จัดทำแนวเขตพื้นที่ที่เว้นการทำเหมืองให้เห็นชัดเจน | - มีการเว้นเขตการทำเหมือง และเว้นระยะเขตไม่ทำเหมืองจากถนนสาธารณะ | - | <p>การเว้นเขตการทำเหมืองจาก<br/>แนวเขตประทานบัตร</p> <p>การเว้นระยะแนวกันเขตไม่ทำเหมือง<br/>ห่างจากทางสาธารณประโยชน์</p> |

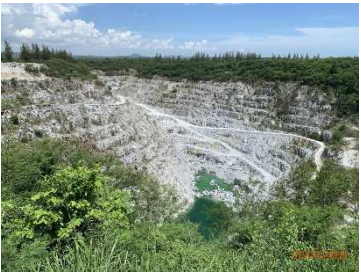
| มาตรการป้องกัน<br>และแก้ไขผลกระทบสิ่งแวดล้อม | รายละเอียดของการปฏิบัติ | เหตุผลที่ไม่ปฏิบัติ/ปฏิบัติไม่ครบ/<br>เปลี่ยนแปลงการปฏิบัติและข้อเสนอแนะ | รูป/เอกสารอ้างอิง |
|---|---|---|---|
| 2. กำหนดการเปิดหน้าเหมืองให้มีทิศทางและลำดับขั้นตอน ตลอดจนขอบเขตพื้นที่ทำเหมืองตามแผนผังโครงการทำเหมืองโดยเคร่งครัด เปิดหน้าเหมืองในลักษณะเป็นชั้นบันได มีความสูงของชั้นบันไดไม่เกิน 10 เมตร ความกว้างของชั้นบันไดประมาณ 5 เมตร และควบคุมความลาดชันของหน้าเหมืองโดยรวมไม่เกิน 65 องศา ตลอดจนหลีกเลี่ยงการเดินหน้าเหมืองที่มีชั้นเอียงเข้าหาหน้างาน เพื่อความปลอดภัยในการทำเหมือง | - มีการเปิดหน้าเหมืองลักษณะชั้นบันได และมีการควบคุมความสูงและความลาดเอียงของชั้นบันได ให้อยู่ในสภาพที่ปลอดภัย | - | <p>สภาพหน้าเหมืองในปัจจุบัน</p> |

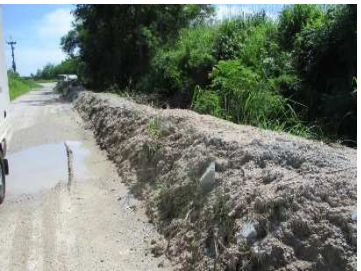
| มาตรการป้องกัน<br>และแก้ไขผลกระทบสิ่งแวดล้อม | รายละเอียดของการปฏิบัติ | เหตุผลที่ไม่ปฏิบัติ/ปฏิบัติไม่ครบ/<br>เปลี่ยนแปลงการปฏิบัติและข้อเสนอแนะ | รูป/เอกสารอ้างอิง |
|---|---|---|---|
| 3. แปลือกดินที่เกิดจากการทำเหมืองหากเหลือจากการจำหน่ายให้นำไปถมกลับบริเวณพื้นที่บ่อเหมืองซึ่งผ่านการทำเหมืองแล้วในบริเวณบ่อเหมืองด้านทิศตะวันตกของประทานบัตรที่ 21375/15320 แต่หากประทานบัตรที่ 21375/ 15320 สิ้นอายุประทานบัตรให้ดำเนินการตามกฎหมายที่เกี่ยวข้องก่อนนำเปลือกดินไปเก็บกองนอกพื้นที่ประทานบัตร | - แปลือกดินที่เหลือจากการทำเหมืองส่วนใหญ่ทางโครงการจะนำไปใช้ประโยชน์ในการปรับถมที่ และเตรียมพื้นที่ในการปลูกต้นไม้ | - | <p>นำเปลือกดินไปถมที่ หรือไปทำคันดิน</p> |

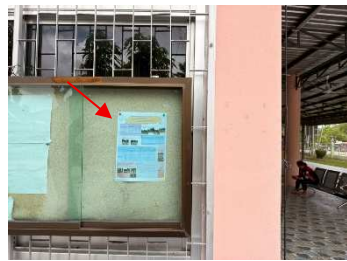
| มาตรการป้องกัน<br>และแก้ไขผลกระทบสิ่งแวดล้อม | รายละเอียดของการปฏิบัติ | เหตุผลที่ไม่ปฏิบัติ/ปฏิบัติไม่ครบ/<br>เปลี่ยนแปลงการปฏิบัติและข้อเสนอแนะ | รูป/เอกสารอ้างอิง |
|---|---|---|---|
| 5. ให้เผยแพร่ข้อมูลการติดตามตรวจสอบผลกระทบสิ่งแวดล้อมอย่างน้อยปีละ 1 ครั้ง ผ่านช่องทางที่ชุมชนสามารถได้รับข้อมูลอย่างทั่วถึง เช่น การประกาศเสียงตามสาย การทำแผ่นพับประชาสัมพันธ์ หรือการจัดทำบอร์ดแสดงข้อมูล บริเวณศาลาประชาคมหมู่บ้าน หรือที่ทำการผู้ใหญ่บ้าน วัด โรงพยาบาลส่งเสริมสุขภาพตำบล เป็นต้น | - มีการประชาสัมพันธ์ข้อมูลการติดตามตรวจสอบผลกระทบสิ่งแวดล้อม บริเวณโรงพยาบาลส่งเสริมสุขภาพตำบล | - | <p>ป้ายประชาสัมพันธ์ผลการติดตามตรวจสอบ<br/>ผลกระทบสิ่งแวดล้อม</p> |
