## รายละเอียดโครงการ

| ชื่อโครงการ | โรงพยาบาลสมเด็จพระบรมราชเทวี ณ ศรีราชา (ส่วนขยาย) |
| เสนอรายงานผลการปฏิบัติตามมาตรการฯ ฉบับ | มกราคม - มิถุนายน พ.ศ. 2568 เมื่อวันที่ 6 ตุลาคม พ.ศ. 2568 |
| ประเภทโครงการ | โรงพยาบาลขนาด 934 เตียง |

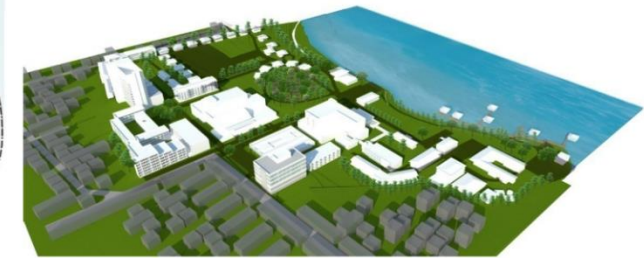
ภาพที่ 1.3.2-2 แผนผังการแบ่งกลุ่มอาคารของโครงการ

ในการสำรวจอาคารต่างๆ ของโครงการ สามารถแบ่งอาคารเป็น 5 กลุ่มหลักดังนี้

1. กลุ่มอาคารบริหารและวิชาการ
2. กลุ่มอาคารรักษาพยาบาล
3. กลุ่มอาคารพักอาศัยบุคลากร
  - 3.1 กลุ่มอาคารพักอาศัยแพทย์
  - 3.2 กลุ่มอาคารพักอาศัยนักศึกษาแพทย์
  - 3.3 กลุ่มอาคารพักอาศัยพยาบาล
  - 3.4 กลุ่มอาคารพักอาศัยเจ้าหน้าที่
4. กลุ่มอาคารบ้านพักรับรอง
5. กลุ่มอาคารบริการ
