# INSPECTION **REPORT**

**Building Conditions and Building Equipment**

**Annual Audit Type 2569**

ส่วนที่ 3 ภาพประกอบรายงานการตรวจสอบสภาพอาคาร และอุปกรณ์ประกอบ อาคารชุด "ไอดีโอ โมบิ สุขุมวิท" (อาคาร เอ)

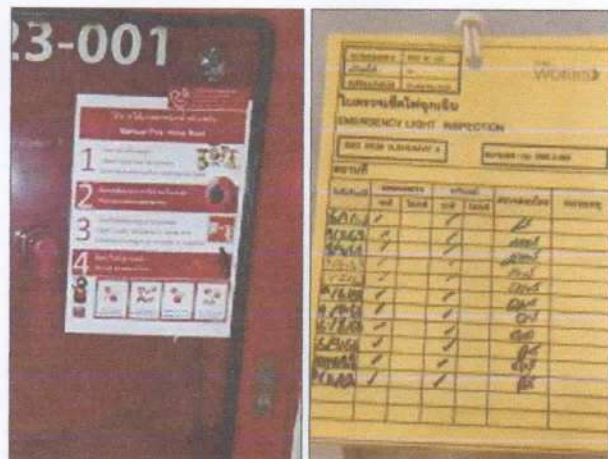
สภาพการใช้งาน : ป้ายแนะนำวิธีการใช้อุปกรณ์ป้องกัน และระงับอัคคีภัย และป้ายจดบันทึกการทดสอบ และบำรุงรักษาอุปกรณ์

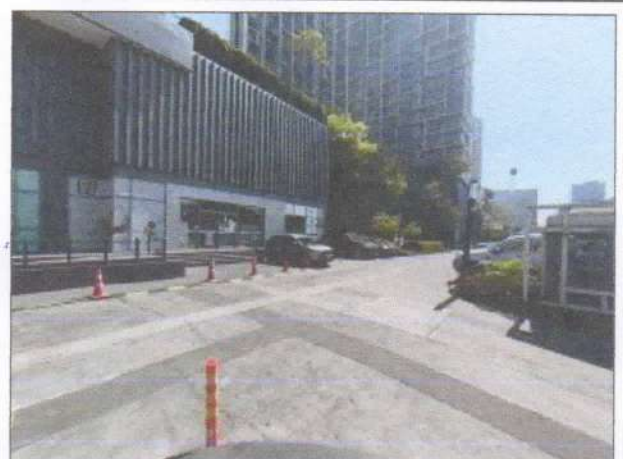
สภาพการใช้งาน : ทางเข้า - ออก และถนนสัญจรโดยรอบอาคาร และชั้นจอดรถ มีความกว้างไม่น้อยกว่า 6.00 เมตร ไม่มีอุปสรรคกีดขวาง รถดับเพลิงสามารถเข้าถึงตัวอาคารสามารถอพยพผู้ใช้อาคารสะดวก

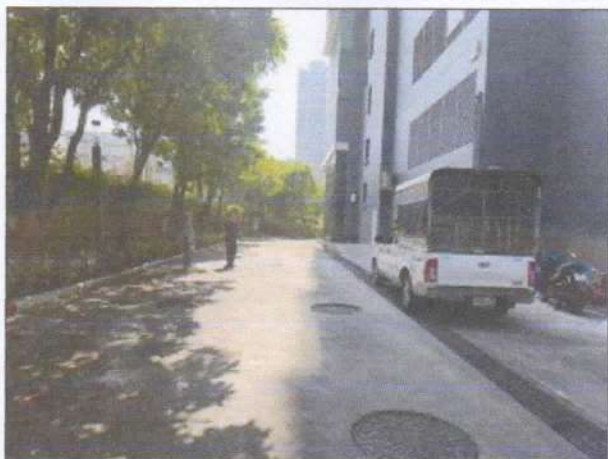
สภาพการใช้งาน : ทางเข้า - ออก และถนนสัญจรโดยรอบอาคาร และชั้นจอดรถ มีความกว้างไม่น้อยกว่า 6.00 เมตร ไม่มีอุปสรรคกีดขวาง รถดับเพลิงสามารถเข้าถึงตัวอาคารสามารถอพยพผู้ใช้อาคารสะดวก

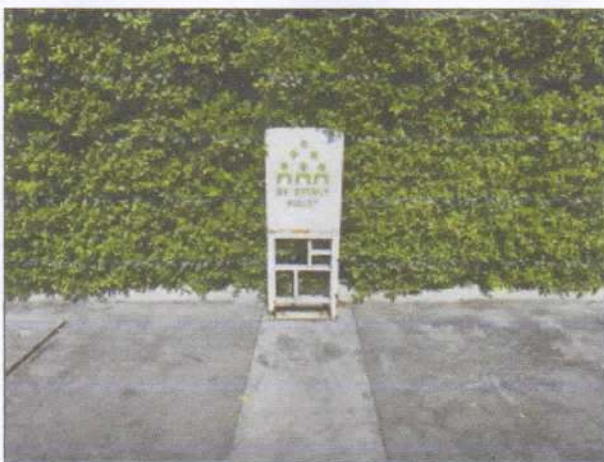
สภาพการใช้งาน : จุดรวมพล ไม่กีดขวางเส้นทางเข้า – ออก ของรถดับเพลิง มีพื้นที่เพียงพอ สามารถรวมพล และอพยพ ผู้ใช้อาคารได้สะดวก

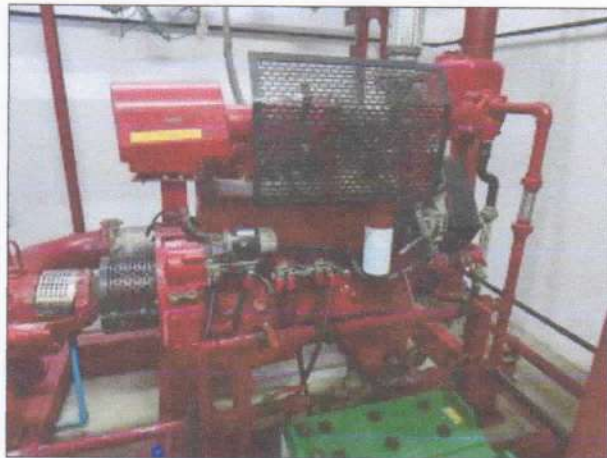
หมวดการทดสอบสมรรถนะระบบป้องกัน และระงับอัคคีภัย  
บริเวณที่ถ่าย : ระบบเครื่องสูบน้ำดับเพลิง  
สภาพการใช้งาน และลักษณะการติดตั้ง : เครื่องสูบน้ำดับเพลิง แบบ Vertical Turbine Pump และน้ำมันสำรอง ¼ ของปริมาณถัง สามารถใช้งานในกรณีฉุกเฉิน อาคารมีการตรวจเช็คและทดสอบระบบทุกสัปดาห์

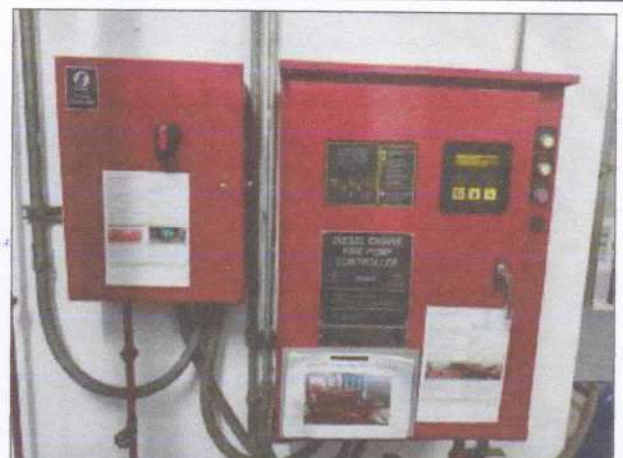
หมวดการทดสอบสมรรถนะระบบป้องกัน และระงับอัคคีภัย  
บริเวณที่ถ่าย : ระบบเครื่องสูบน้ำดับเพลิง  
สภาพการใช้งาน และลักษณะการติดตั้ง : ตู้ไฟฟ้าควบคุมปั้มน้ำดับเพลิง และตู้ควบคุม Jockey Pump สวิตช์อยู่ในตำแหน่งอัตโนมัติ แรงดันน้ำในระบบ สามารถใช้งานในกรณีฉุกเฉิน อาคารมีการตรวจเช็ค และทดสอบระบบทุกสัปดาห์

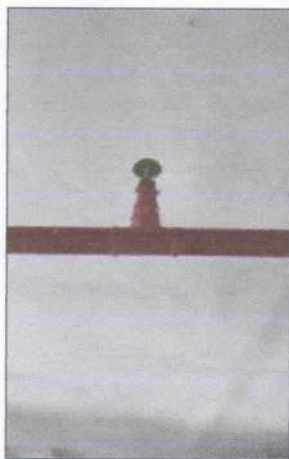
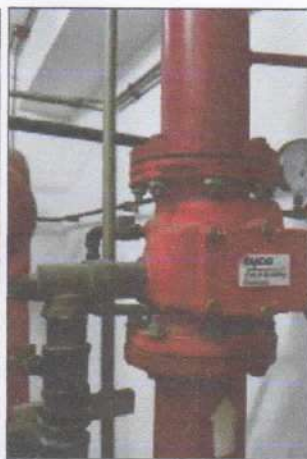
หมวดการทดสอบสมรรถนะระบบป้องกัน และระงับอัคคีภัย  
บริเวณที่ถ่าย : ระบบหัวกระจายน้ำดับเพลิงอัตโนมัติ  
สภาพการใช้งาน และลักษณะการติดตั้ง : ระบบหัวกระจายน้ำดับเพลิงอัตโนมัติ (Sprinkle System) และสถานีทดสอบ (Test Station) และตู้ควบคุม มีการตรวจเช็ค และทดสอบสามารถใช้งานตามปกติ

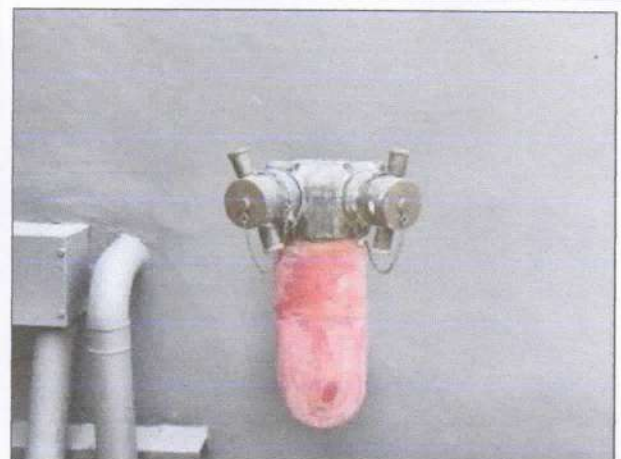
หมวดการทดสอบสมรรถนะระบบป้องกัน และระงับอัคคีภัย  
บริเวณที่ถ่าย : หัวรับน้ำดับเพลิง  
สภาพการใช้งาน และลักษณะการติดตั้ง : หัวรับน้ำดับเพลิงชนิดข้อต่อสวมเร็ว (Quick Coupling) ป้าย "หัวรับน้ำดับเพลิง" สามารถใช้งานในกรณีฉุกเฉิน อาคารควรมีการตรวจสอบอุปกรณ์ เช่น ฝาครอบ และโซ่คล้อง ไม่ให้สูญหาย

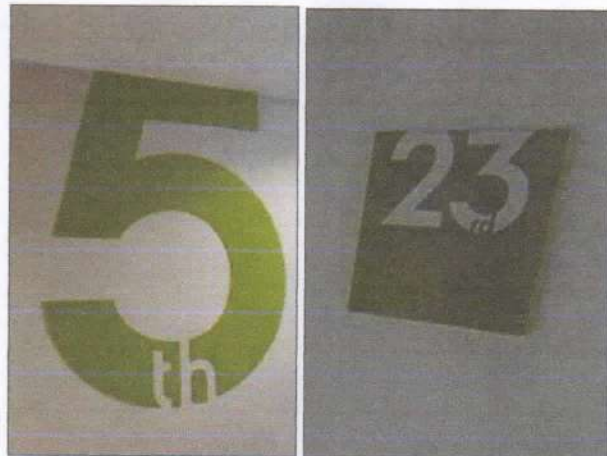
หมวดการทดสอบสมรรถนะระบบป้องกัน และระงับอัคคีภัย  
บริเวณที่ถ่าย : ป้ายบอกชั้น โถงลิฟต์ และบันไดหนีไฟ  
สภาพการใช้งาน และลักษณะการติดตั้ง : ป้ายบอกชั้นบริเวณ  
 โถงลิฟต์ และบันไดหนีไฟ มีขนาด และติดตั้งบริเวณสามารถ  
 มองเห็นชัดเจน สภาพใช้งานได้ปกติ อาคารมีการตรวจสอบ  
 บั้ยไม่ให้อายุหาย

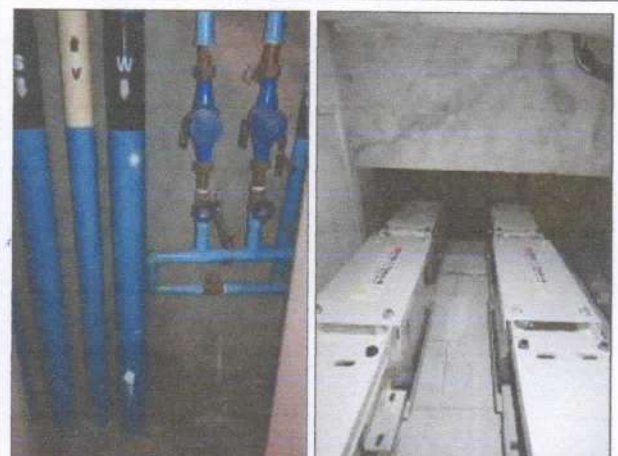
หมวดการทดสอบสมรรถนะระบบป้องกัน และระงับอัคคีภัย  
บริเวณที่ถ่าย : ระบบควบคุมการแพร่กระจายควัน  
สภาพการใช้งาน และลักษณะการติดตั้ง : ช่องปิดควบคุมการ  
 แพร่กระจายควัน ช่องเปิดแนวตั้ง และแนวราบ มีวัสดุทนไฟ  
 ปิดกันช่องท่อต่าง ๆ ระหว่างชั้นของอาคารเพื่อป้องกันควัน  
 ลาม สภาพใช้งานได้ปกติ

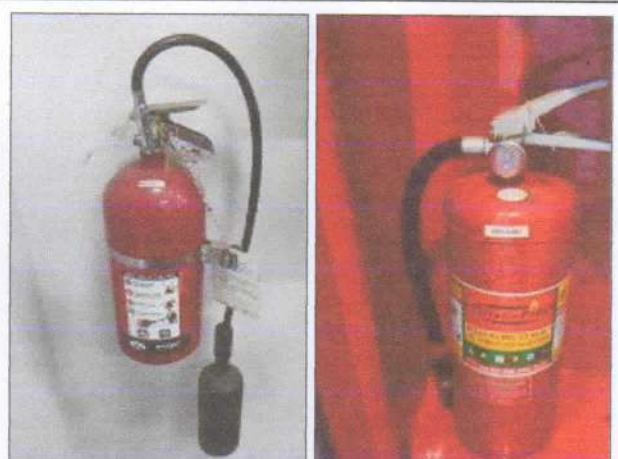
หมวดการทดสอบสมรรถนะระบบป้องกัน และระงับอัคคีภัย  
บริเวณที่ถ่าย : ดังดับเพลิงมือถือ  
สภาพการใช้งาน และลักษณะการติดตั้ง : ดังดับเพลิงมือถือ  
 ชนิด Dry Chemical & CO2 มีขนาดมาตรฐาน ไม่มีสิ่งกีดขวาง  
 สามารถเข้าถึงโดยสะดวก อาคารมีการตรวจเช็คตามตาราง  
 การบำรุงรักษาอย่างต่อเนื่อง

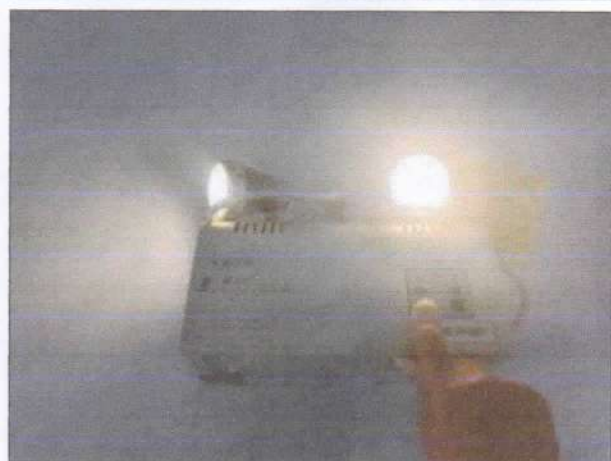
สภาพการใช้งาน และลักษณะการติดตั้ง : โคมไฟฟ้าส่องสว่างฉุกเฉินชนิดแบตเตอรี่เดี่ยว ติดตั้งบริเวณเส้นทางหนีไฟ บันไดหนีไฟ สามารถใช้งานในกรณีไฟฟ้าหลักดับ มีการตรวจสอบ และบำรุงรักษาอย่างสม่ำเสมอ

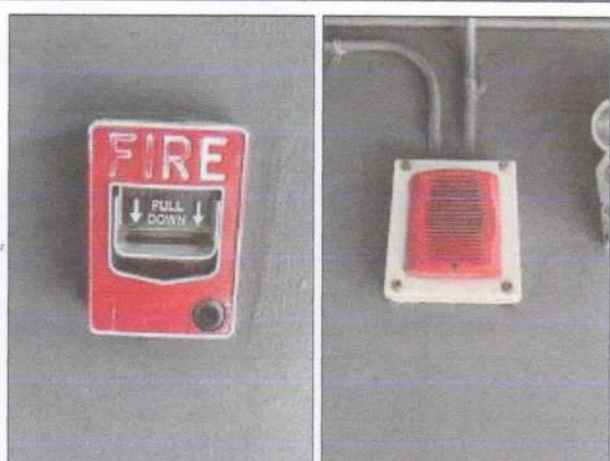
สภาพการใช้งาน และลักษณะการติดตั้ง : อุปกรณ์แจ้งเตือนเพลิงไหม้แบบใช้มือ ติดตั้งครอบคลุมทุกชั้น และอุปกรณ์ปลั่งเสียงแจ้งเหตุเพลิงไหม้ สามารถใช้งานในกรณีฉุกเฉิน อาคารมีการตรวจเช็ค และทดสอบอย่างต่อเนื่อง

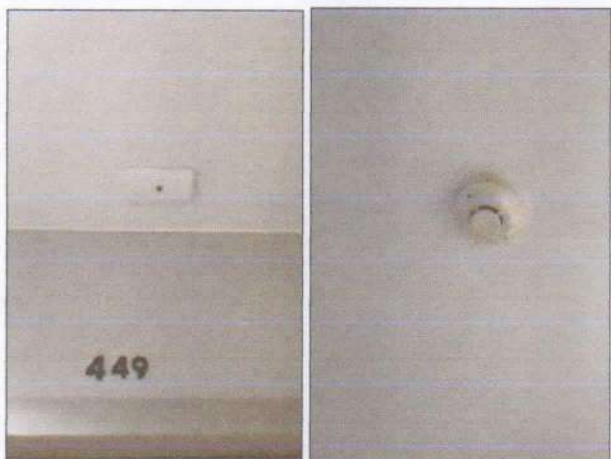
สภาพการใช้งาน และลักษณะการติดตั้ง : อุปกรณ์แจ้งเหตุเพลิงไหม้อัตโนมัติแบบ Smoke Detector และ Remote Indicating Lamp ติดตั้งครอบคลุมทุกชั้น สามารถแจ้งเตือนอัตโนมัติ ควรมีการตรวจเช็คและทดสอบอย่างต่อเนื่อง

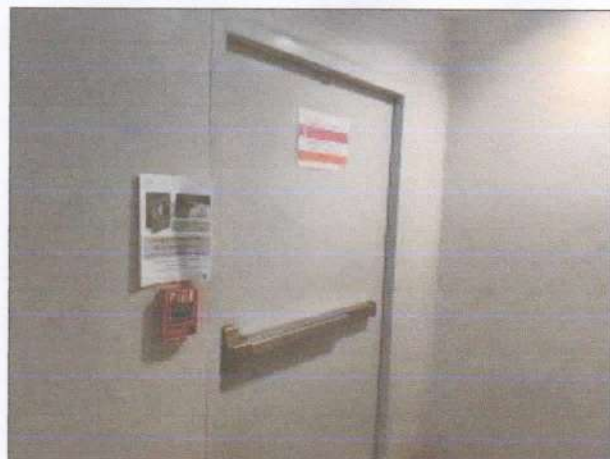
สภาพการใช้งาน และลักษณะการติดตั้ง : ประตูหนีไฟกว้างตามกฎหมายกำหนด ทำด้วยวัสดุทนไฟ มีอุปกรณ์ปิดอัตโนมัติ สามารถเปิดเข้า - ออก ไม่ให้มีอุปสรรคกีดขวางสามารถใช้งานในกรณีฉุกเฉิน

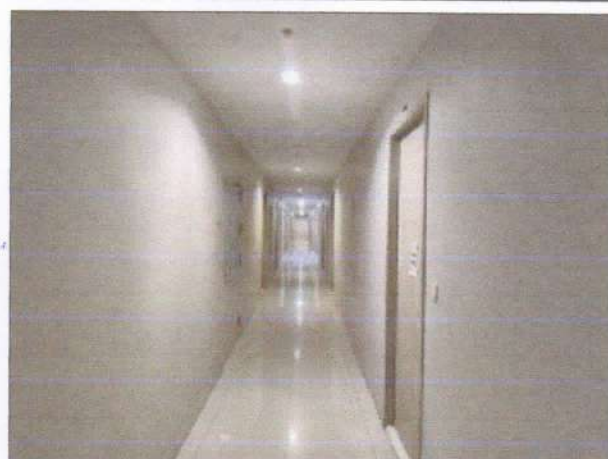
สภาพการใช้งาน และลักษณะการติดตั้ง : เส้นทางอพยพหนีไฟภายในอาคาร มีความกว้างตามกฎหมายกำหนด ไม่มีสิ่งกีดขวางตลอดเส้นทาง มีแสงสว่างเพียงพอ สามารถอพยพผู้ใช้อาคารในกรณีฉุกเฉิน

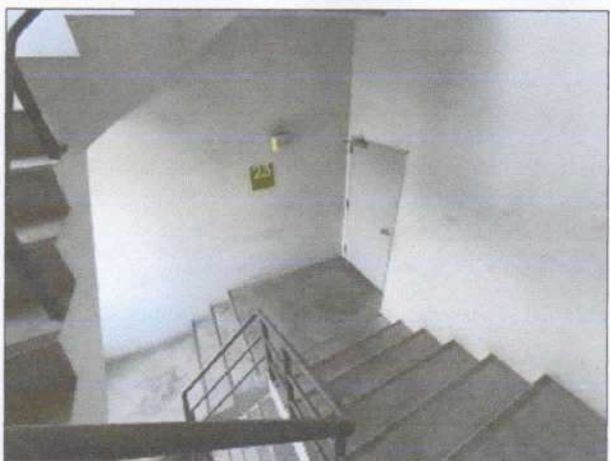
สภาพการใช้งาน และลักษณะการติดตั้ง : บันไดหนีไฟ มีความกว้างตามกฎหมายกำหนด และจำนวนตามกฎหมายกำหนด ทอดถึงชั้นพื้นดิน ไม่มีอุปสรรคกีดขวาง มีแสงสว่างสามารถออกสู่ภายนอกอาคาร

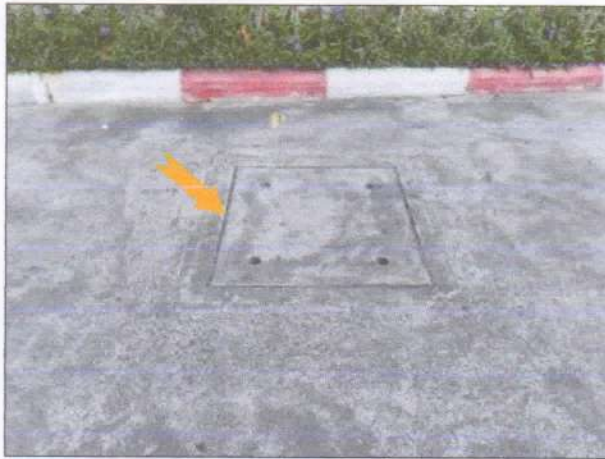
สภาพการใช้งาน และลักษณะการติดตั้ง : สภาพท่อระบายน้ำฝน ฝาปิดท่อ ตะแกรงดักสิ่งสกปรก อยู่ในสภาพเรียบร้อย ไม่ให้มีสิ่งอุดตัน สามารถใช้งานปกติ อาคารมีการตรวจเช็ค และบำรุงรักษาอย่างสม่ำเสมอ

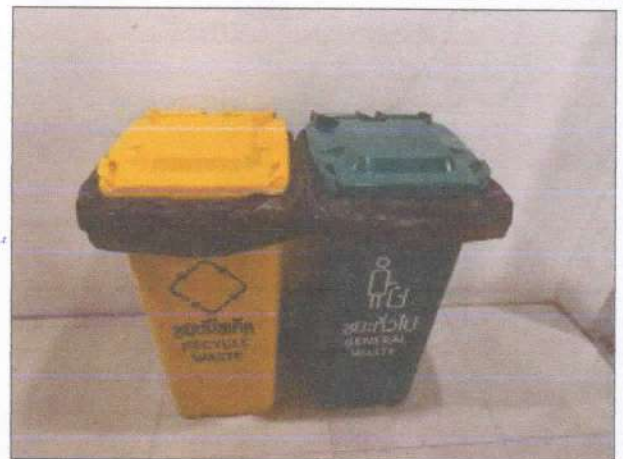
สภาพการใช้งาน และลักษณะการติดตั้ง : ถังขยะ และห้องพักรวมขยะมูลฝอย และวัสดุที่ไม่ใช้แล้วของอาคาร สะอาดเรียบร้อย มีปริมาณเพียงพอต่อการจัดเก็บ มีการคัดแยกขยะ และ ระบายอากาศโดยพัดลมดูดอากาศ

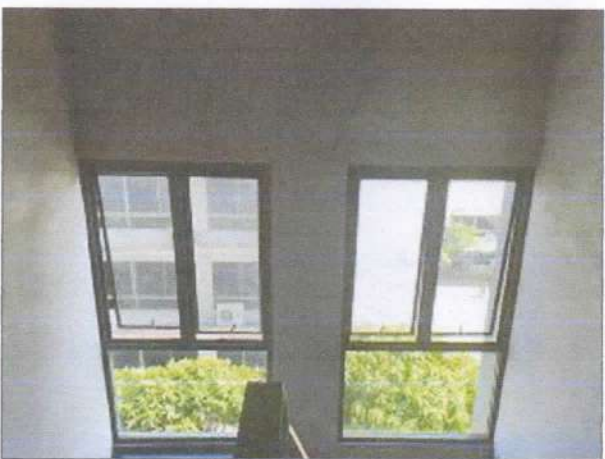
สภาพการใช้งาน และลักษณะการติดตั้ง : หน้าต่างโถงลิฟต์บันไดหนีไฟ และโถงทางเดิน ระบบอากาศโดยวิธีธรรมชาติ สามารถใช้งานปกติ มีการตรวจสอบช่องเปิดต่าง ๆ ให้เปิดไว้ตลอดเวลาระหว่างที่มีการใช้สอยกำหนด

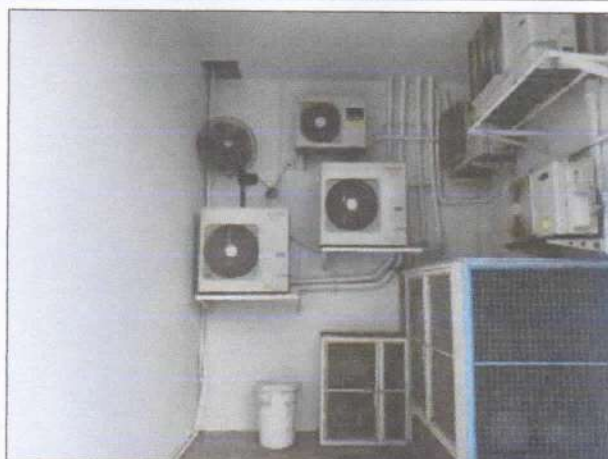
สภาพการใช้งาน และลักษณะการติดตั้ง : ระบบปรับอากาศแบบแยกส่วน (Split type) สภาพใช้งานปกติ อาคารมีการตรวจสอบระบบ เช่น Condensing Unit, Fan Coil Unit และทำความสะอาดโดยช่างผู้ชำนาญงาน ตามตารางที่กำหนด

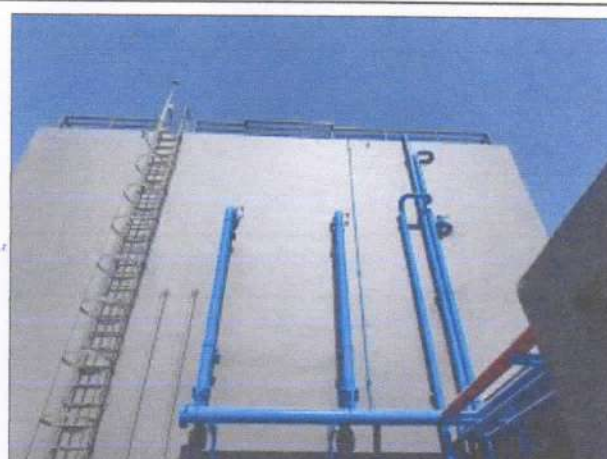
บริเวณที่ถ่าย : น้ำอุปโภค และบริโภค และน้ำสำรองดับเพลิง  
สภาพการใช้งาน และลักษณะการติดตั้ง : ถังสำรองน้ำชั้นดาดฟ้า และได้ดิน เพื่ออุปโภค -บริโภค และสำรองดับเพลิงสะอาด มีฝาปิด สามารถใช้งานปกติ อาคารมีการตรวจสอบความสะอาด รอยรั่วแล้วและท่อน้ำ อย่างต่อเนื่องสม่ำเสมอ

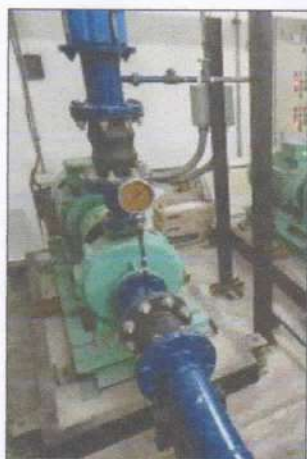
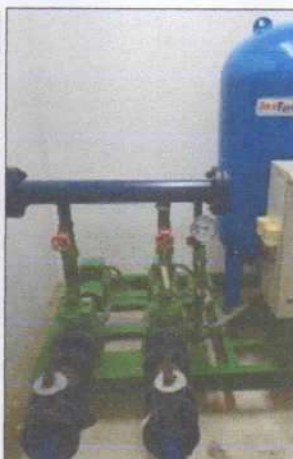
สภาพการใช้งาน และลักษณะการติดตั้ง : ระบบเครื่องสูบน้ำ Booster Pump & Transfer Pump สามารถใช้งานปกติ อาคารมีการตรวจสอบระบบปั้มน้ำ ระบบไฟฟ้าควบคุม รอยรั่วซึม ท่อและวาล์วน้ำอย่างต่อเนื่องสม่ำเสมอ

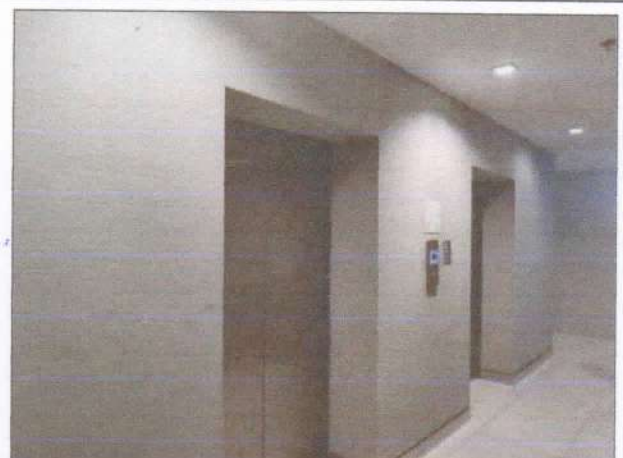
บริเวณที่ถ่าย : ระบบลิฟต์โดยสาร และลิฟต์ดับเพลิง

สภาพการใช้งาน และลักษณะการติดตั้ง : ลิฟต์โดยสาร และ Fire Man Lift อุปกรณ์ไฟฟ้าควบคุม บ้ายแนะนำ และอุปกรณ์การช่วยเหลือในกรณีลิฟต์ค้าง อาคารมีการตรวจสอบเป็นประจำทุกเดือน

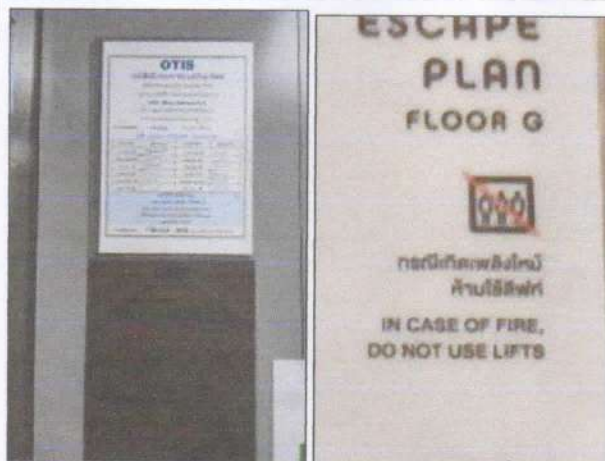
บริเวณที่ถ่าย : ระบบลิฟต์โดยสาร และลิฟต์ดับเพลิง

สภาพการใช้งาน และลักษณะการติดตั้ง : ระบบเซ็นเซอร์ ประตูลิฟต์ เพื่อป้องกันประตุนับ สามารถใช้งานปกติ พื้นห้องโดยสารกับโถงลิฟต์มีระดับเดียวกัน อาคารมีการตรวจสอบโดยช่างผู้ชำนาญงานเป็นประจำทุกเดือน

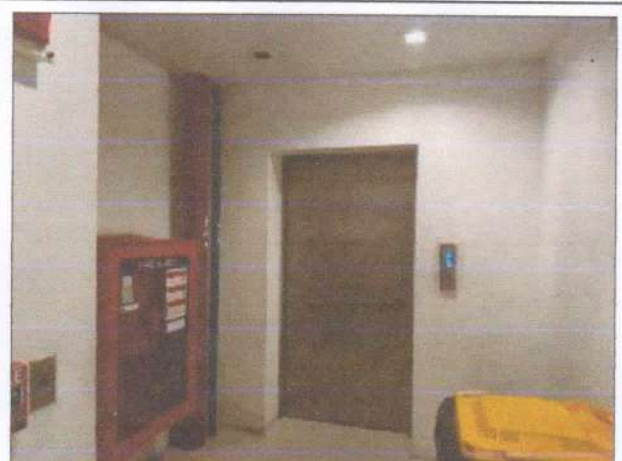
บริเวณที่ถ่าย : ระบบลิฟต์โดยสาร และลิฟต์ดับเพลิง

สภาพการใช้งาน และลักษณะการติดตั้ง : ลิฟต์โดยสาร มีป้ายแนะนำการใช้ ระบบสื่อสาร และป้ายห้ามใช้ลิฟต์ในกรณีเกิดเหตุเพลิงไหม้ สภาพใช้งานปกติ อาคารมีการตรวจสอบระบบลิฟต์โดยสารเป็นประจำทุกเดือน

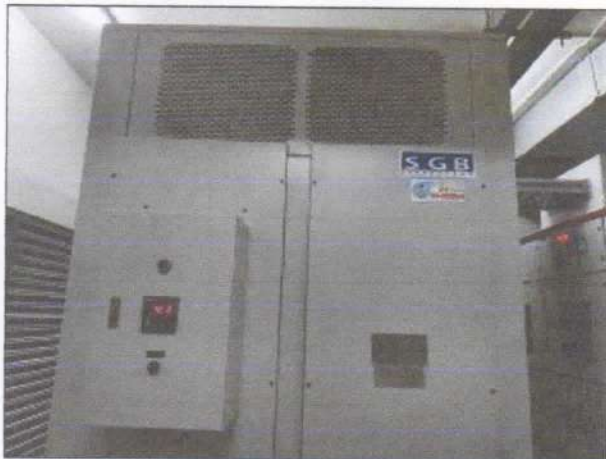
บริเวณที่ถ่าย : ระบบลิฟต์ดับเพลิง (Fire Man Lift)

สภาพการใช้งาน และลักษณะการติดตั้ง : ลิฟต์ดับเพลิง มีขนาดตามกฎหมายกำหนด ประตูทำด้วยวัสดุทนไฟ ภายในติดตั้ง FHC ระบายอากาศโดยวิธีกล สามารถจอดทุก ๆ ชั้น เจ้าหน้าที่ดับเพลิงสามารถใช้ปฏิบัติงานสะดวก

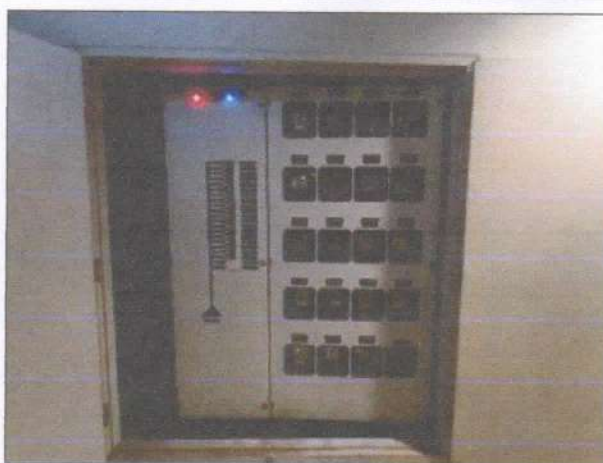
บริเวณที่ถ่าย : ตู้ควบคุมไฟฟ้าหลัก (MDB.)

สภาพการใช้งาน และลักษณะการติดตั้ง : ห้องติดตั้งตู้ MDB. สะอาด มีอุณหภูมิเหมาะสม มีพื้นที่ และแสงสว่างสามารถปฏิบัติงานได้สะดวก สภาพใช้งานปกติ อาคารมีการตรวจสอบ และมีแผนบำรุงรักษาประจำปี

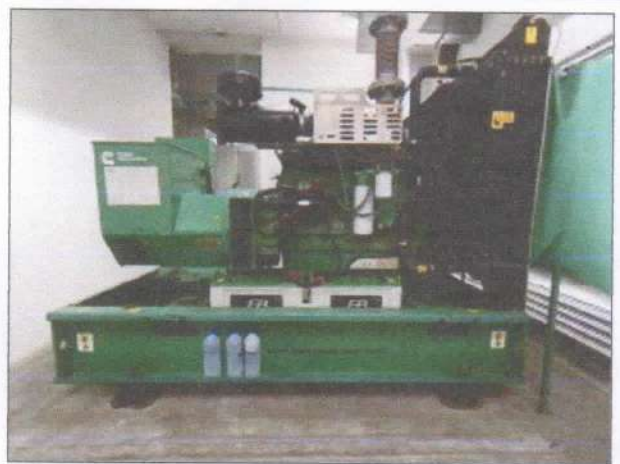
บริเวณที่ถ่าย : เครื่องกำเนิดไฟฟ้าสำรองฉุกเฉิน

สภาพการใช้งาน และลักษณะการติดตั้ง : เครื่องกำเนิดไฟฟ้าสำรอง จำนวน 1 เครื่อง และน้ำมันสำรองไม่น้อยกว่า ¼ ของปริมาณถัง และแบตเตอรี่ สามารถใช้งานได้ปกติ มีการตรวจสอบ และทดสอบอุปกรณ์ตามตารางการอย่างค่อเนื่อง

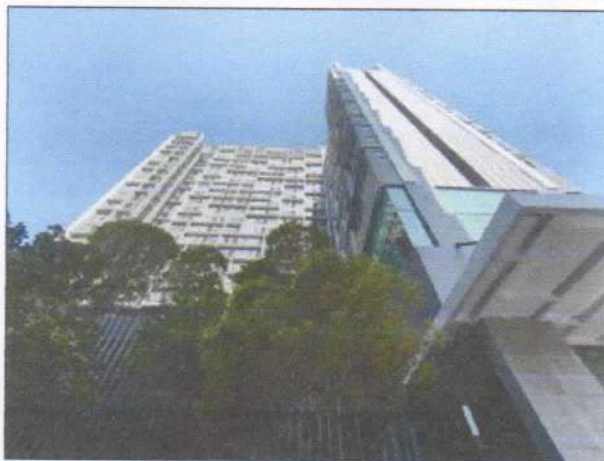
บริเวณที่ถ่าย : โครงสร้างภายนอกของอาคาร

สภาพการใช้งาน และลักษณะการติดตั้ง : โครงสร้างภายนอกอาคารมั่นคงแข็งแรงมีความปลอดภัย สภาพใช้งานปกติ ควรมีการสังเกต และบันทึกหากมีความเปลี่ยนแปลงของสภาพโครงสร้างหลักอาคาร เช่น คาน เสา ผนัง

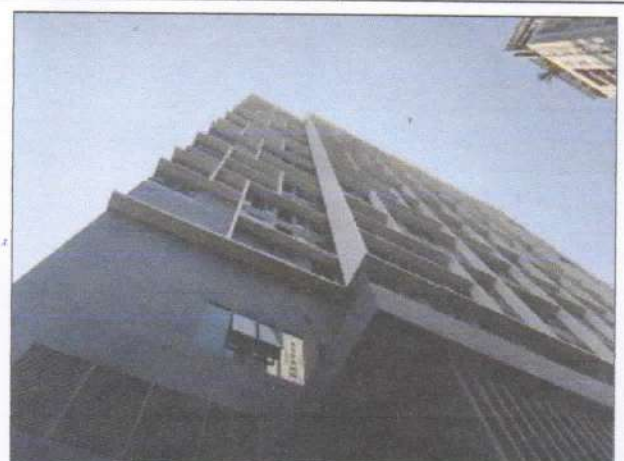
บริเวณที่ถ่าย : โครงสร้างภายนอกของอาคาร

สภาพการใช้งาน และลักษณะการติดตั้ง : โครงสร้างภายนอกอาคารมั่นคงแข็งแรงมีความปลอดภัย สภาพใช้งานปกติ ควรมีการสังเกต และบันทึกหากมีความเปลี่ยนแปลงของสภาพโครงสร้างหลักอาคาร เช่น คาน เสา ผนัง

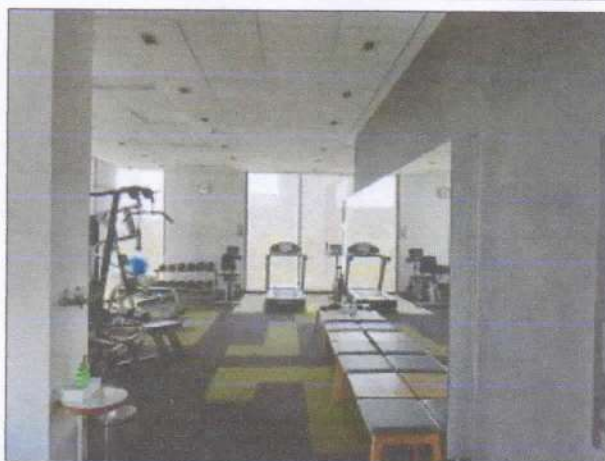
บริเวณที่ถ่าย : โครงสร้างภายในของอาคาร

สภาพการใช้งาน และลักษณะการติดตั้ง : โครงสร้างภายในอาคารมั่นคงแข็งแรง สภาพใช้งานได้ปกติ ควรมีการสังเกต และบันทึกหากมีความเปลี่ยนแปลงของสภาพโครงสร้างหลักอาคาร เช่น คาน เสา ผนัง และวัสดุปิดผิว

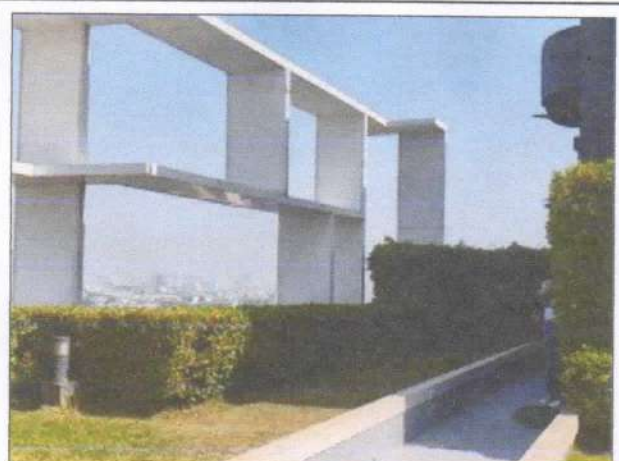
บริเวณที่ถ่าย : โครงสร้างคานฟ้าของอาคาร

สภาพการใช้งาน และลักษณะการติดตั้ง : โครงสร้างคานฟ้ามั่นคงแข็งแรง ไม่พบวิบัติ หรือชำรุดของพื้น สภาพใช้งานปกติ ควรมีการสังเกต และบันทึกหากมีความเปลี่ยนแปลงของสภาพโครงสร้าง เช่น คาน เสา พื้น และวัสดุกันซึม
