ผลการดำเนินการตามมาตรการป้องกันและแก้ไข  
ผลกระทบสิ่งแวดล้อม

## บทที่ 2

### ผลการปฏิบัติตามมาตรการป้องกันและแก้ไขผลกระทบสิ่งแวดล้อม

ตารางที่ 2-1 มาตรการป้องกันและแก้ไขผลกระทบสิ่งแวดล้อม โครงการโรงพยาบาลสมเด็จพระบรมราชเทวี ณ ศรีราชา (ส่วนขยาย) (ระยะดำเนินการ)

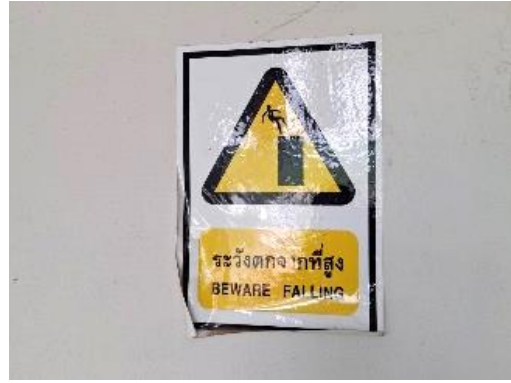
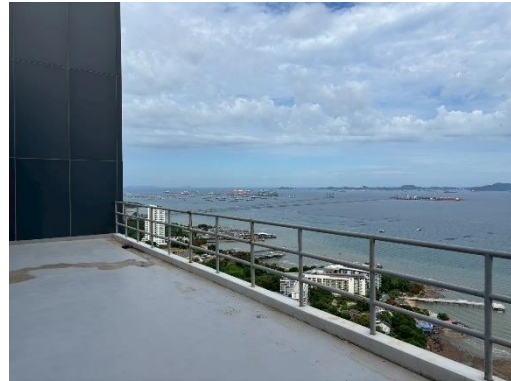
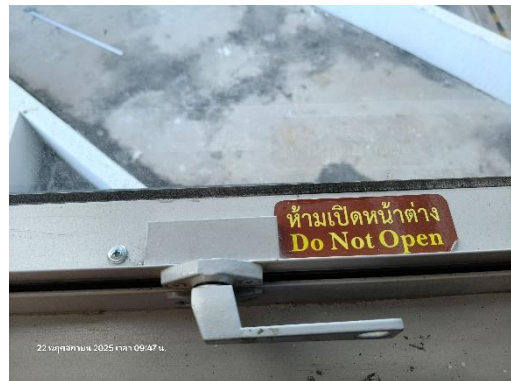
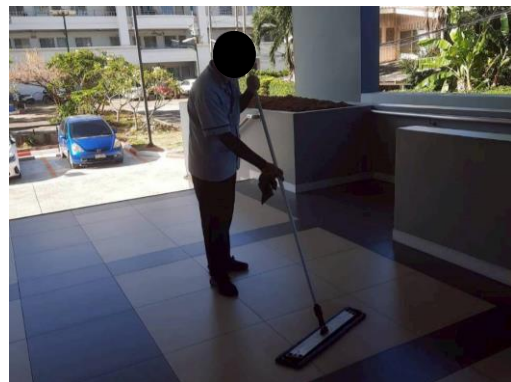
ภาพที่ 2-1 มาตรการป้องกันการพลัดตกจากที่สูง

| องค์ประกอบทางสิ่งแวดล้อม | มาตรการป้องกันและแก้ไขผลกระทบสิ่งแวดล้อม | ผลการปฏิบัติและรายละเอียดการปฏิบัติตามมาตรการฯ<br>✓ = ปฏิบัติ ✕ = ไม่ได้ปฏิบัติ ○ = ปฏิบัติไม่ได้<br>◎ = ปฏิบัติได้แต่ไม่มีประสิทธิภาพ ● = ยังไม่ถึงเวลาปฏิบัติ | | ปัญหา/อุปสรรค/แนวทางแก้ไข | เอกสารอ้างอิง |
|---|---|---|---|---|---|
| | 1) การออกแบบอาคาร จะมีขอบสูงและหน้าต่าง ไม่เป็นพื้นที่เปิดโล่ง เพื่อป้องกันอุบัติเหตุจากการพลัดตก | ✓ | โครงการมีการออกแบบอาคารให้มีขอบสูงและมีหน้าต่างที่ล็อก ไม่ให้สามารถเปิดได้กว้าง | - | ภาพที่ 2-1<br>ป้องกันการพลัดตกจากที่สูง |
| | 2) มีข้อความติดบริเวณจุดเสี่ยงต่อการพลัดตกจากอาคาร เช่น “โปรดระมัดระวังอันตรายจากการตกจากที่สูง” | ✓ | โครงการมีการออกแบบอาคารให้มีขอบสูงและมีหน้าต่างที่ล็อก ไม่ให้สามารถเปิดได้กว้าง และมีการติดป้ายเตือน “โปรดระมัดระวังอันตรายจากการตกจากที่สูง” | - | ภาพที่ 2-1<br>ป้องกันการพลัดตกจากที่สูง |
| | 3) พนักงานและแม่บ้าน จะต้องรักษาความสะอาด จัดสถานที่การทำงานให้เป็นระเบียบเรียบร้อย ไม่กีดขวางทางเดินบันได | ✓ | โครงการจัดให้มีแม่บ้านทำความสะอาดทางเดินและบันไดไม่ให้มีสิ่งกีดขวางอย่างสม่ำเสมอ | - | ภาพที่ 2-1<br>ป้องกันการพลัดตกจากที่สูง |

ช่องเปิดโล่งจะมีราวกันตก และป้ายเตือน

ภายในห้องพักจะมีหน้าต่างล็อคไม่ให้เปิดได้สุด

จะมีการล็อกหน้าต่างไม่ไห้สามารถเปิดได้

ตรวจสอบบันไดไม่ให้มีสิ่งกีดขวาง

ทำความสะอาดทางเดิน

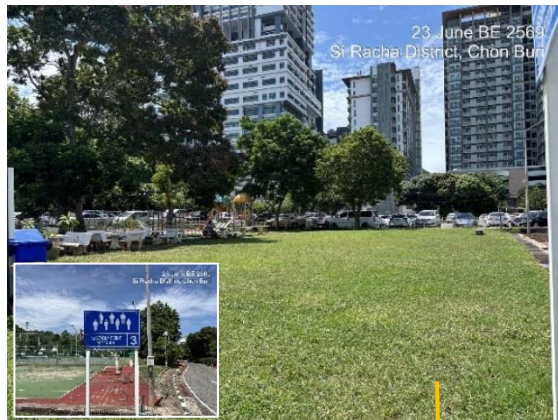
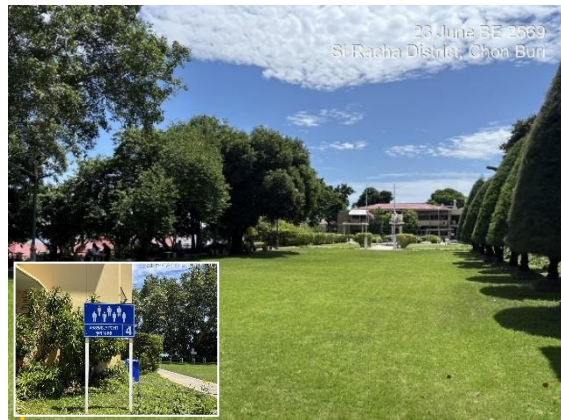
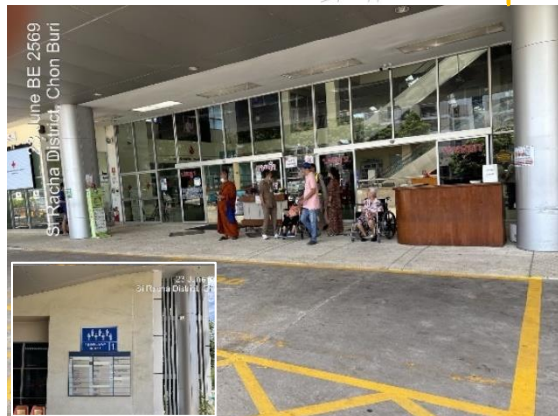
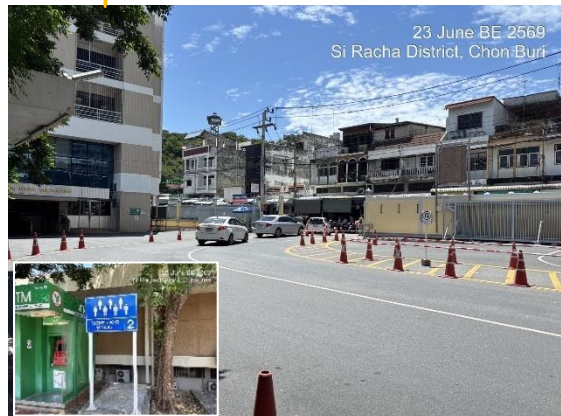
ภาพที่ 2-2 จุดรวมของโครงการ

| องค์ประกอบทางสิ่งแวดล้อม | มาตรการป้องกันและแก้ไขผลกระทบสิ่งแวดล้อม | ผลการปฏิบัติและรายละเอียดการปฏิบัติตามมาตรการฯ<br>✓ = ปฏิบัติ ✕ = ไม่ได้ปฏิบัติ ○ = ปฏิบัติไม่ได้<br>◎ = ปฏิบัติได้แต่ไม่มีประสิทธิภาพ ● = ยังไม่ถึงเวลาปฏิบัติ | | ปัญหา/อุปสรรค/แนวทางแก้ไข | เอกสารอ้างอิง |
|---|---|---|---|---|---|
| 1.2 ธรณีวิทยา แผ่นดินไหว | 1) กำหนดจุดรวมพลกรณีเกิดแผ่นดินไหว ไว้ที่สนามหญ้าหน้าอนุสาวรีย์สมเด็จพระพันวัสสาอัยยิกาเจ้า พื้นที่ 2,088 ตร.ม. | ✓ | โครงการได้กำหนดจุดรวมพลกรณีเกิดแผ่นดินไหว ไว้ที่สนามหญ้าหน้าอนุสาวรีย์สมเด็จพระพันวัสสาอัยยิกาเจ้า และบริเวณอื่น ๆ รวม 4 จุด | - | ภาพที่ 2-2<br>จุดรวมพล |

จุดรวมพล 3

จุดรวมพล 4

จุดรวมพล 1

จุดรวมพล 2

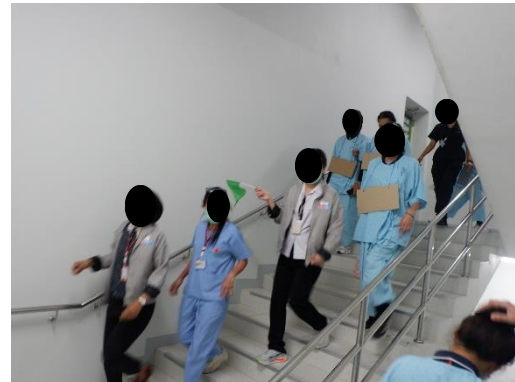
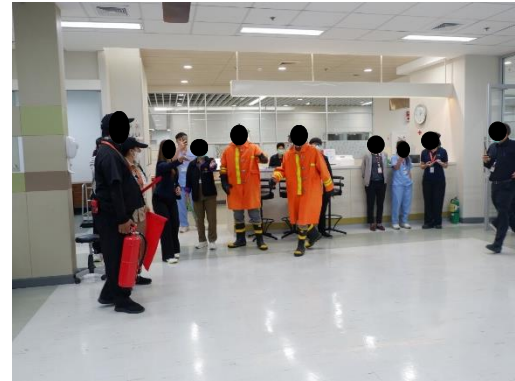
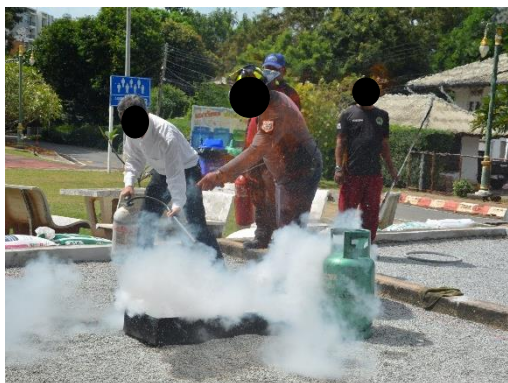
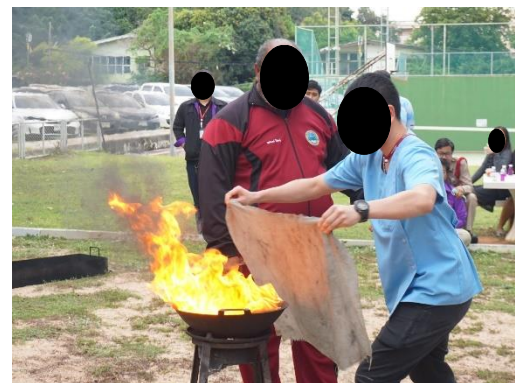
ภาพที่ 2-3 การฝึกอบรมและซ้อมอพยพหนีไฟประจำปี 2569

| องค์ประกอบทางสิ่งแวดล้อม | มาตรการป้องกันและแก้ไขผลกระทบสิ่งแวดล้อม | ผลการปฏิบัติและรายละเอียดการปฏิบัติตามมาตรการฯ<br>✓ = ปฏิบัติ ✕ = ไม่ได้ปฏิบัติ ○ = ปฏิบัติไม่ได้<br>◉ = ปฏิบัติได้แต่ไม่มีประสิทธิภาพ ● = ยังไม่ถึงเวลาปฏิบัติ | ปัญหา/อุปสรรค/แนวทางแก้ไข | เอกสารอ้างอิง |
|---|---|---|---|---|
| | 3) มีการซ่อมแซมอพยพในกรณีการเกิดเหตุแผ่นดินไหวอย่างน้อย 1 ครั้ง/ปี | ✓ โครงการมีการซ่อมแซมดับเพลิงและการอพยพหนีไฟ และแผ่นดินไหว ประจำปี 2569 เมื่อวันที่ 21 พฤศจิกายน 2569 | - | ภาพที่ 2-3<br>ซ่อมอพยพกรณีเกิดเหตุฉุกเฉิน |

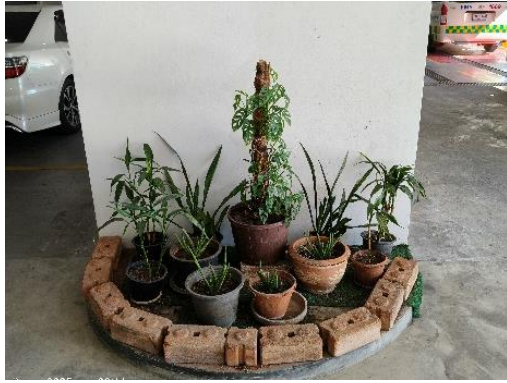
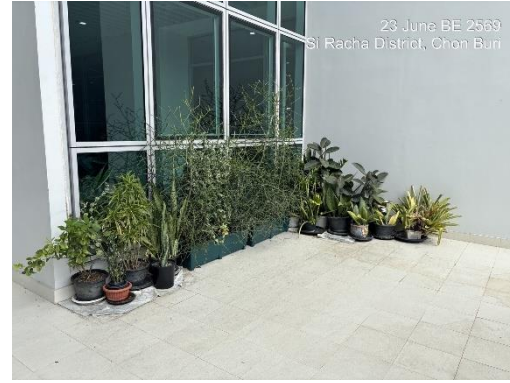
ภาพที่ 2-4 พื้นที่สีเขียวภายในโครงการ

| องค์ประกอบทางสิ่งแวดล้อม | มาตรการป้องกันและแก้ไขผลกระทบสิ่งแวดล้อม | ผลการปฏิบัติและรายละเอียดการปฏิบัติตามมาตรการฯ<br>✓ = ปฏิบัติ ✕ = ไม่ได้ปฏิบัติ ○ = ปฏิบัติไม่ได้<br>◉ = ปฏิบัติได้แต่ไม่มีประสิทธิภาพ ● = ยังไม่ถึงเวลาปฏิบัติ | ปัญหา/อุปสรรค/แนวทางแก้ไข | เอกสารอ้างอิง |
|---|---|---|---|---|
| 1.5 คุณภาพอากาศ | 1) ปลุกต้นไม้ยืนต้น เพื่อลดฟุ้งกระจายของฝุ่น ให้ความร้อนและมลพิษทางอากาศอื่นๆ ที่อาจเกิดขึ้น | ✓ โครงการมีการรักษาต้นไม้ยืนต้นไว้มากที่สุดเพื่อลดการฟุ้งกระจายของฝุ่น | | ภาพที่ 2-4<br>พื้นที่สีเขียว |

พื้นที่สีเขียว บริเวณ ชั้นใต้ดิน อาคารจอดรถ

พื้นที่สีเขียวภายในอาคารศูนย์รักษาพยาบาล

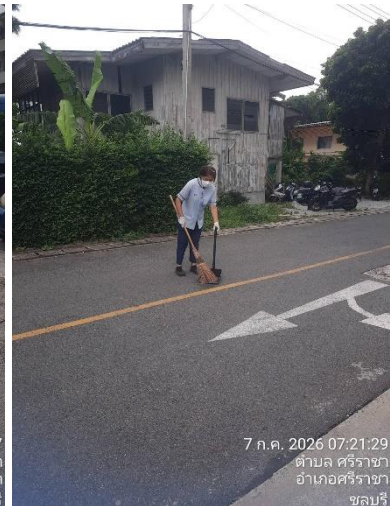
ภาพที่ 2-5 เจ้าหน้าที่กวาด ทำความสะอาดถนน

| องค์ประกอบทางสิ่งแวดล้อม | มาตรการป้องกันและแก้ไขผลกระทบสิ่งแวดล้อม | ผลการปฏิบัติและรายละเอียดการปฏิบัติตามมาตรการฯ<br>✓ = ปฏิบัติ ✕ = ไม่ได้ปฏิบัติ ○ = ปฏิบัติไม่ได้<br>◉ = ปฏิบัติได้แต่ไม่มีประสิทธิภาพ ● = ยังไม่ถึงเวลาปฏิบัติ | ปัญหา/อุปสรรค/แนวทางแก้ไข | เอกสารอ้างอิง |
|---|---|---|---|---|
| | 2) รดน้ำและล้างทำความสะอาดเส้นทางการจราจรและพื้นที่จอดรถเพื่อป้องกันการฟุ้งกระจายของฝุ่น | ✓ โครงการจัดให้มีเจ้าหน้าที่ทำความสะอาดถนนอย่างสม่ำเสมอ | - | ภาพที่ 2-5<br>เจ้าหน้าที่ทำความสะอาดถนน |

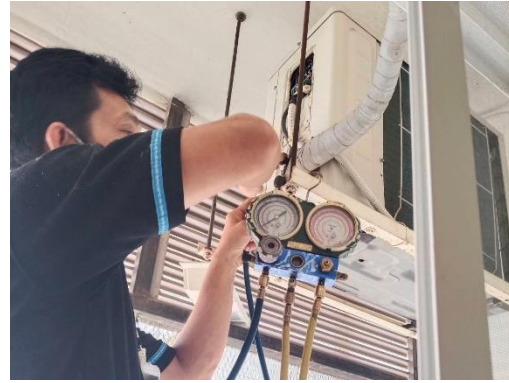
ภาพที่ 2-7 เจ้าหน้าที่ทำความสะอาดเครื่องปรับอากาศ

| องค์ประกอบทางสิ่งแวดล้อม | มาตรการป้องกันและแก้ไขผลกระทบสิ่งแวดล้อม | ผลการปฏิบัติและรายละเอียดการปฏิบัติตามมาตรการฯ<br>✓ = ปฏิบัติ ✕ = ไม่ได้ปฏิบัติ ○ = ปฏิบัติไม่ได้<br>◉ = ปฏิบัติได้แต่ไม่มีประสิทธิภาพ ● = ยังไม่ถึงเวลาปฏิบัติ | ปัญหา/อุปสรรค/แนวทางแก้ไข | เอกสารอ้างอิง |
|---|---|---|---|---|
| | 4) ให้เจ้าหน้าที่โครงการทำความสะอาดเครื่องปรับอากาศเป็นประจำ โดยทำความสะอาดแผ่นกรองและถาดสำหรับรองรับน้ำที่อยู่ภายในเครื่องปรับอากาศเป็นประจำเดือนละ 1 ครั้ง เพื่อเพิ่มประสิทธิภาพการทำงานและเป็นการป้องกันการสะสมของเชื้อโรค | ✓ โครงการจัดให้มีเจ้าหน้าที่ทำความสะอาดเครื่องปรับอากาศเป็นประจำ | - | ภาพที่ 2-7<br>เจ้าหน้าที่ล้างเครื่องปรับอากาศ |

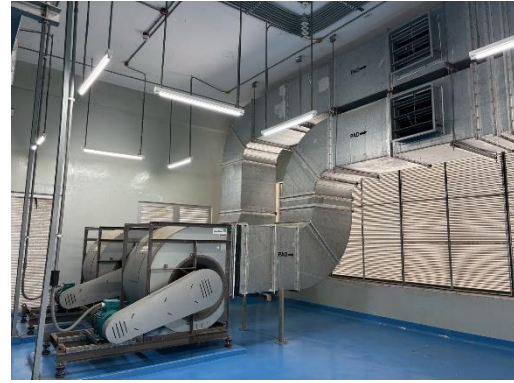
ภาพที่ 2-10 ระบบระบายอากาศและอัดอากาศ อาคารศูนย์รักษาพยาบาลรวม

| องค์ประกอบทางสิ่งแวดล้อม | มาตรการป้องกันและแก้ไขผลกระทบสิ่งแวดล้อม | ผลการปฏิบัติและรายละเอียดการปฏิบัติตามมาตรการฯ<br>✓ = ปฏิบัติ ✗ = ไม่ได้ปฏิบัติ ○ = ปฏิบัติไม่ได้<br>◎ = ปฏิบัติได้แต่ไม่มีประสิทธิภาพ ● = ยังไม่ถึงเวลาปฏิบัติ | ปัญหา/อุปสรรค/แนวทางแก้ไข | เอกสารอ้างอิง |
|---|---|---|---|---|
| | 7) ระบบระบายอากาศและอัดอากาศของอาคารศูนย์รักษาพยาบาลรวม<br>- สำหรับโรงลิฟท์พนักงานดับเพลิงเลือกใช้พัดลมขนาด 60,000 ลบ.ฟุต/นาที่ จำนวน 1 ตัว<br>- สำหรับบันไดหนีไฟเลือกใช้พัดลมขนาด 36,000 ลบ.ฟุต/นาที่ จำนวน 1 ตัว<br>- สำหรับชั้นใต้ดิน B2 เลือกใช้พัดลมขนาด 36,000 ลบ.ฟุต/นาที่ จำนวน 4 ตัว<br>- สำหรับชั้นใต้ดิน B1 เลือกใช้พัดลมขนาด 36,000 ลบ.ฟุต/นาที่ จำนวน 4 ตัว<br>- สำหรับชั้น G เลือกใช้พัดลมขนาด 100 ลบ.ฟุต/นาที่ จำนวน 1 ตัว ขนาด 180 ลบ.ฟุต/นาที่ จำนวน 1 ตัว ขนาด 50 ลบ.ฟุต/นาที่ จำนวน 7 ตัว ขนาด 400 ลบ. | ✓ ที่อาคารศูนย์รักษาพยาบาลจัดให้มีระบบระบายอากาศและอัดอากาศ ตามที่ระบุ | - | ภาพที่ 2-10<br>ระบบระบายอากาศและอัดอากาศอาคารศูนย์รักษาพยาบาล |

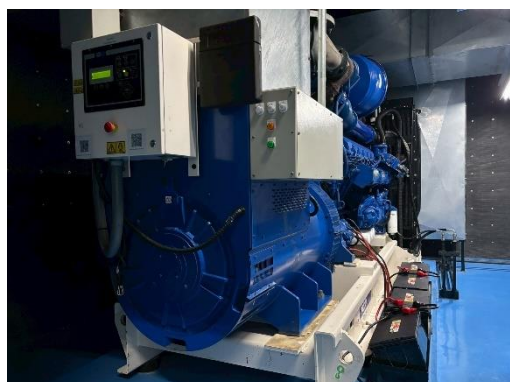
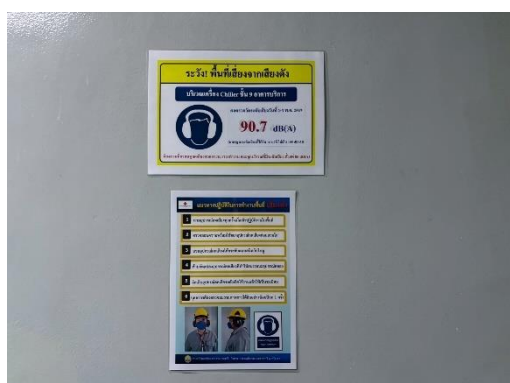
ภาพที่ 2-13 การป้องกันผลกระทบด้านเสียงจากเครื่องจักรของอาคาร

| องค์ประกอบทางสิ่งแวดล้อม | มาตรการป้องกันและแก้ไขผลกระทบสิ่งแวดล้อม | ผลการปฏิบัติและรายละเอียดการปฏิบัติตามมาตรการฯ<br>✓ = ปฏิบัติ ✗ = ไม่ได้ปฏิบัติ ○ = ปฏิบัติไม่ได้<br>◎ = ปฏิบัติได้แต่ไม่มีประสิทธิภาพ ● = ยังไม่ถึงเวลาปฏิบัติ | ปัญหา/อุปสรรค/แนวทางแก้ไข | เอกสารอ้างอิง |
|---|---|---|---|---|
| | 4) มาตรการป้องกันและแก้ไขผลกระทบด้านเสียงจากเครื่องกำเนิดไฟฟ้าสำรอง<br>- ติดตั้งเครื่องกำเนิดไฟฟ้าสำรองในห้องที่มีผนังคอนกรีตทึบปิดล้อมมิดชิด จะสามารถลดระดับเสียงที่จะกระทบต่อผู้ที่อยู่ภายนอกห้อง 20-40 เดซิเบล (เอ)<br>- ในกรณีผู้ที่ต้องเข้าไปปฏิบัติงานกับเครื่องกำเนิดไฟฟ้าสำรอง กำหนดให้ต้องสวม Ear Plug ทุกครั้ง โดยจะสามารถลดระดับเสียงที่จะกระทบต่อผู้ปฏิบัติงานซึ่งสามารถลดความดังของเสียงได้ 8-30 เดซิเบล (เอ) ขึ้นอยู่กับชนิดของวัสดุที่ใช้ทำ | ✓ | โครงการมีมาตรการป้องกันการผลกระทบเรื่องเสียงจากเครื่องกำเนิดไฟฟ้าสำรอง โดยติดตั้งเครื่องกำเนิดไฟฟ้าสำรองในห้องที่มีผนังคอนกรีตทึบปิดล้อมและบุด้วยวัสดุดูดซับเสียง และให้เจ้าหน้าที่ที่เข้าไปปฏิบัติงานต้องใส่ Ear Plug ทุกครั้ง | -<br><b>ภาพที่ 2-13</b><br>การป้องกันผลกระทบด้านเสียงจากเครื่องกำเนิดไฟฟ้าสำรอง |

ห้องเครื่องกำเนิดไฟฟ้าสำรองมีการบุด้วยวัสดุดูดซับ

อุปกรณ์ป้องกันเสียงสำหรับเจ้าหน้าที่ ที่เข้าไปทดสอบ  
เครื่องกำเนิดไฟฟ้าสำรอง

ป้ายเตือน “พื้นที่เสี่ยงจากเสียงดัง” ให้ผู้ปฏิบัติงานสวมอุปกรณ์ป้องกัน

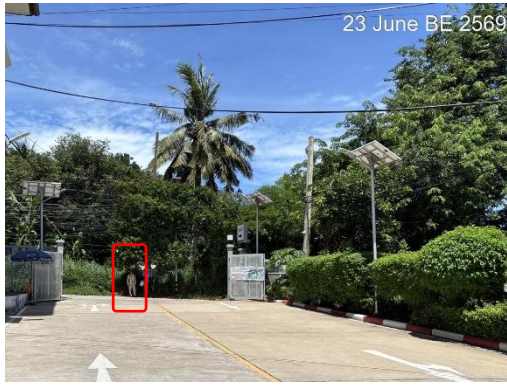
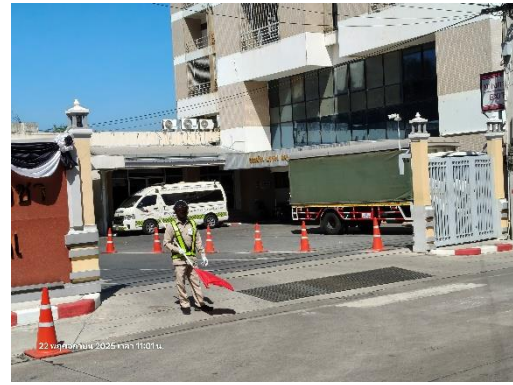
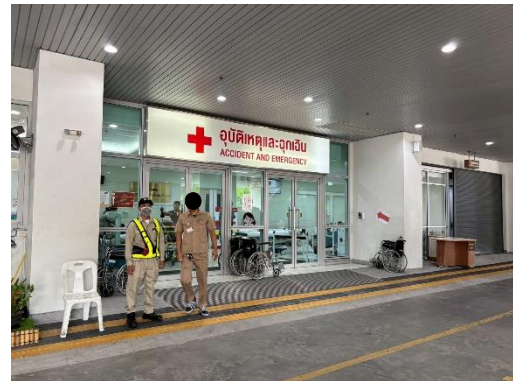
ภาพที่ 2-14 เจ้าหน้าที่อำนวยความสะดวกบริเวณทางเข้าออกโครงการและภายในโครงการ

| องค์ประกอบทางสิ่งแวดล้อม | มาตรการป้องกันและแก้ไขผลกระทบสิ่งแวดล้อม | ผลการปฏิบัติและรายละเอียดการปฏิบัติตามมาตรการฯ<br>✓ = ปฏิบัติ ✕ = ไม่ได้ปฏิบัติ ○ = ปฏิบัติไม่ได้<br>◎ = ปฏิบัติได้แต่ไม่มีประสิทธิภาพ ● = ยังไม่ถึงเวลาปฏิบัติ | | ปัญหา/อุปสรรค/แนวทางแก้ไข | เอกสารอ้างอิง |
|---|---|---|---|---|---|
| | 2) จัดระบบการจราจร และให้มีเจ้าหน้าที่ให้สัญญาณการจราจรแก่ยานพาหนะที่เข้าออกโครงการ เพื่อป้องกันอุบัติเหตุ ลดความวุ่นวายและการเกิดเสียงดัง | ✓ | โครงการจัดให้มีเจ้าหน้าที่คอยอำนวยความสะดวกให้แก่ยานพาหนะที่เข้าออกโครงการ | - | <b>ภาพที่ 2-14</b><br><br>เจ้าหน้าที่อำนวยความสะดวก |

| องค์ประกอบทางสิ่งแวดล้อม | มาตรการป้องกันและแก้ไขผลกระทบสิ่งแวดล้อม | ผลการปฏิบัติและรายละเอียดการปฏิบัติตามมาตรการฯ<br>✓ = ปฏิบัติ ✕ = ไม่ได้ปฏิบัติ ○ = ปฏิบัติไม่ได้<br>◎ = ปฏิบัติได้แต่ไม่มีประสิทธิภาพ ● = ยังไม่ถึงเวลาปฏิบัติ | | ปัญหา/อุปสรรค/แนวทางแก้ไข | เอกสารอ้างอิง |
|---|---|---|---|---|---|
| 3.2 การคมนาคมขนส่ง | 1) จัดให้มีเจ้าหน้าที่ของโครงการฯ อำนวยความสะดวกแก่รถที่เข้าและออกพื้นที่โครงการฯ | ✓ | โครงการจัดให้มีเจ้าหน้าที่คอยอำนวยความสะดวกให้แก่ยานพาหนะที่เข้าออกโครงการ รวมถึงบริเวณที่จอดรถและจุดรับส่งผู้มาใช้บริการ | - | <b>ภาพที่ 2-14</b><br>เจ้าหน้าที่อำนวยความสะดวกบริเวณทางเข้าออกโครงการ |

| องค์ประกอบทางสิ่งแวดล้อม | มาตรการป้องกันและแก้ไขผลกระทบสิ่งแวดล้อม | ผลการปฏิบัติและรายละเอียดการปฏิบัติตามมาตรการฯ<br>✓ = ปฏิบัติ ✕ = ไม่ได้ปฏิบัติ ○ = ปฏิบัติไม่ได้<br>◎ = ปฏิบัติได้แต่ไม่มีประสิทธิภาพ ● = ยังไม่ถึงเวลาปฏิบัติ | ปัญหา/อุปสรรค/แนวทางแก้ไข | เอกสารอ้างอิง |
|---|---|---|---|---|
| | 4) จัดให้มีเจ้าหน้าที่ รปภ. ดูแลรักษาความปลอดภัยรถยนต์ | ✓ โครงการจัดให้มีเจ้าหน้าที่รักษาความปลอดภัย คอยดูแลความปลอดภัยของรถยนต์ | - | ภาพที่ 2-14<br>เจ้าหน้าที่อำนวยความสะดวกบริเวณทางเข้าออกโครงการ |

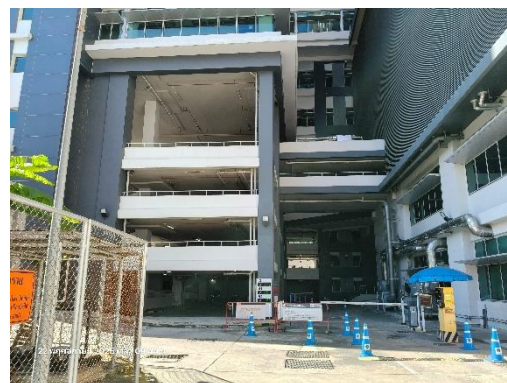
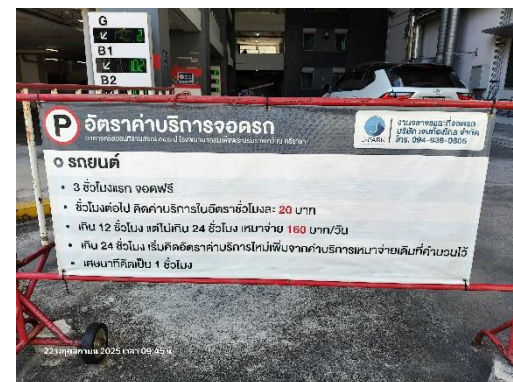
ภาพที่ 2-15 ที่จอดรถยนต์ภายในโรงพยาบาล

| องค์ประกอบทางสิ่งแวดล้อม | มาตรการป้องกันและแก้ไขผลกระทบสิ่งแวดล้อม | ผลการปฏิบัติและรายละเอียดการปฏิบัติตามมาตรการฯ<br>✓ = ปฏิบัติ ✗ = ไม่ได้ปฏิบัติ ○ = ปฏิบัติไม่ได้<br>◎ = ปฏิบัติได้แต่ไม่มีประสิทธิภาพ ● = ยังไม่ถึงเวลาปฏิบัติ | ปัญหา/อุปสรรค/แนวทางแก้ไข | เอกสารอ้างอิง |
|---|---|---|---|---|
| 3.2 การคมนาคมขนส่ง (ต่อ) | 8) จัดที่จอดรถคนพิการของอาคารศูนย์รักษาพยาบาลรวมจำนวน 10 คัน อยู่บริเวณชั้น 2 ของอาคาร เพื่อความสะดวกของผู้พิการ | ✓ โครงการจัดให้มีที่จอดรถสำหรับผู้พิการของอาคารศูนย์รักษาพยาบาลรวมจำนวน 10 คัน อยู่บริเวณชั้น 2 | - | ภาพที่ 2-15<br>ที่จอดรถยนต์ภายใน<br>โรงพยาบาล |

อาคารจอดรถ อาคารศูนย์รักษาพยาบาล

ที่จอดรถอาคารศูนย์รักษาพยาบาล

มีระบบบัตรจอดรถ และอัตราค่าบริการจอดรถ

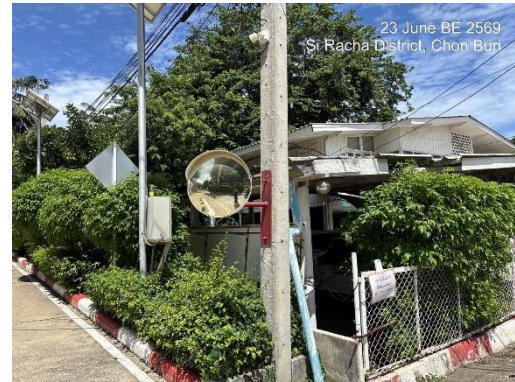
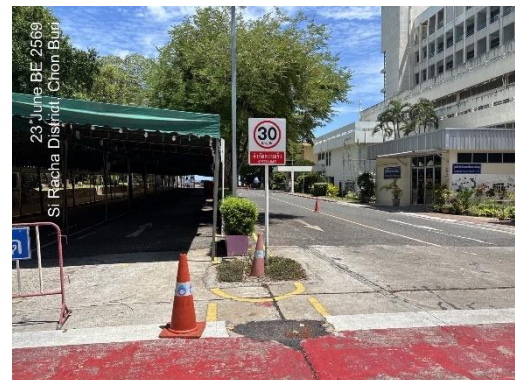
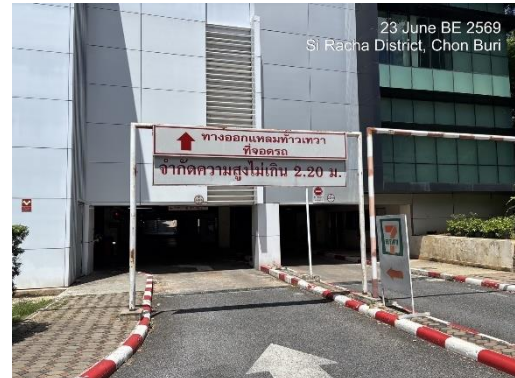
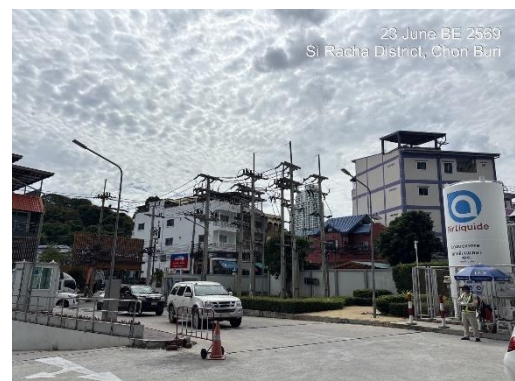
ภาพที่ 2-16 ป้ายจราจรและสัญญาณจราจรบนพื้นทาง

| องค์ประกอบทางสิ่งแวดล้อม | มาตรการป้องกันและแก้ไขผลกระทบสิ่งแวดล้อม | ผลการปฏิบัติและรายละเอียดการปฏิบัติตามมาตรการฯ<br>✓ = ปฏิบัติ ✗ = ไม่ได้ปฏิบัติ ○ = ปฏิบัติไม่ได้<br>◎ = ปฏิบัติได้แต่ไม่มีประสิทธิภาพ ● = ยังไม่ถึงเวลาปฏิบัติ | ปัญหา/อุปสรรค/แนวทางแก้ไข | เอกสารอ้างอิง |
|---|---|---|---|---|
| | 3) จำกัดความเร็วรถขณะแล่นเข้า-ออก พื้นที่โครงการ ให้มีความเร็วไม่เกิน 30 กม./ชม. | ✓ | โครงการได้มีการติดตั้งป้ายจำกัดความเร็วรถขณะแล่นเข้า-ออก พื้นที่โครงการ ให้มีความเร็วไม่เกิน 30 กม./ชม. | -<br><b>ภาพที่ 2-16</b><br>ป้ายจราจรและสัญญาณจราจรบนพื้นทาง |

| องค์ประกอบทางสิ่งแวดล้อม | มาตรการป้องกันและแก้ไขผลกระทบสิ่งแวดล้อม | ผลการปฏิบัติและรายละเอียดการปฏิบัติตามมาตรการฯ<br>✓ = ปฏิบัติ ✕ = ไม่ได้ปฏิบัติ ○ = ปฏิบัติไม่ได้<br>◎ = ปฏิบัติได้แต่ไม่มีประสิทธิภาพ ● = ยังไม่ถึงเวลาปฏิบัติ | | ปัญหา/อุปสรรค/แนวทางแก้ไข | เอกสารอ้างอิง |
|---|---|---|---|---|---|
| | 2) ตรวจสอบป้ายสัญญาณการจราจรต่างๆ ของโรงพยาบาลให้ชัดเจน | ✓ | โครงการจัดให้มีเจ้าหน้าที่คอยตรวจสอบป้ายสัญญาณการจราจรต่าง ๆ ของโรงพยาบาลให้ชัดเจน | - | <b>ภาพที่ 2-16</b><br>ป้ายจราจรและสัญญาณจราจรบนพื้นทาง |

สันนูนชะลอความเร็ว

กระจกนูน

ป้ายจอดรถฉุกเฉินดับเครื่องยนต์

ป้ายจำกัดความเร็ว 30 กม./ชม.

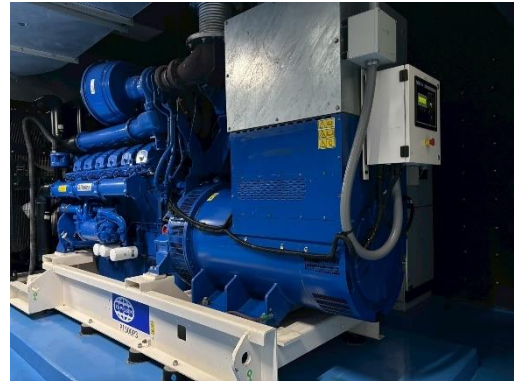
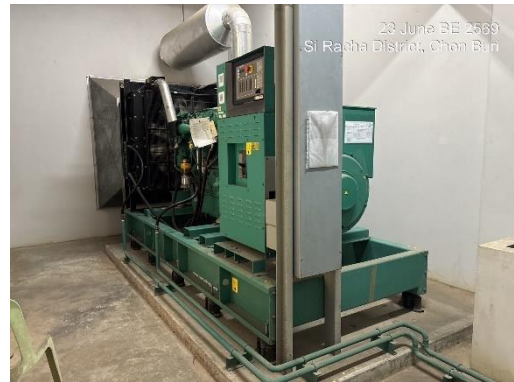
ภาพที่ 2-17 หม้อแปลงไฟฟ้าและเครื่องกำเนิดไฟฟ้าสำรอง

| องค์ประกอบทางสิ่งแวดล้อม | มาตรการป้องกันและแก้ไขผลกระทบสิ่งแวดล้อม | ผลการปฏิบัติและรายละเอียดการปฏิบัติตามมาตรการฯ<br>✓ = ปฏิบัติ ✗ = ไม่ได้ปฏิบัติ ○ = ปฏิบัติไม่ได้<br>◎ = ปฏิบัติได้แต่ไม่มีประสิทธิภาพ ● = ยังไม่ถึงเวลาปฏิบัติ | ปัญหา/อุปสรรค/แนวทางแก้ไข | เอกสารอ้างอิง |
|---|---|---|---|---|
| 3.3 พลังงานและไฟฟ้า (ต่อ) | 9) อาคารศูนย์รักษาพยาบาลรวม ติดตั้งหม้อแปลงขนาด 2,000 KVA จำนวน 6 ชุด และเครื่องกำเนิดไฟฟ้าสำรอง ขนาด 1,250 KVA จำนวน 2 ชุด สามารถสำรองไฟได้ 12 ชม. | ✓ อาคารศูนย์รักษาพยาบาลรวม มีการติดตั้งหม้อแปลงไฟฟ้าและเครื่องกำเนิดไฟฟ้าสำรอง ตามที่กำหนด | - | ภาพที่ 2-17<br>หม้อแปลงไฟฟ้าและเครื่องกำเนิดไฟฟ้าสำรอง |
| | 10) อาคารพักพยาบาลและเจ้าหน้าที่ ติดตั้งหม้อแปลงขนาด 1,250 KVA จำนวน 2 ชุด และเครื่องกำเนิดไฟฟ้าสำรอง ขนาด 500 KVA จำนวน 1 ชุด สามารถสำรองไฟได้ 12 ชม. | ✓ อาคารพักพยาบาลและเจ้าหน้าที่ มีการติดตั้งหม้อแปลงไฟฟ้าและเครื่องกำเนิดไฟฟ้าสำรอง ตามที่กำหนด | - | ภาพที่ 2-17<br>หม้อแปลงไฟฟ้าและเครื่องกำเนิดไฟฟ้าสำรอง |

หม้อแปลงไฟฟ้า อาคารศูนย์รักษาพยาบาล

เครื่องกำเนิดไฟฟ้าสำรอง อาคารศูนย์รักษาพยาบาล

หม้อแปลงไฟฟ้า อาคารพักพยาบาล

เครื่องกำเนิดไฟฟ้าสำรอง อาคารพักพยาบาล

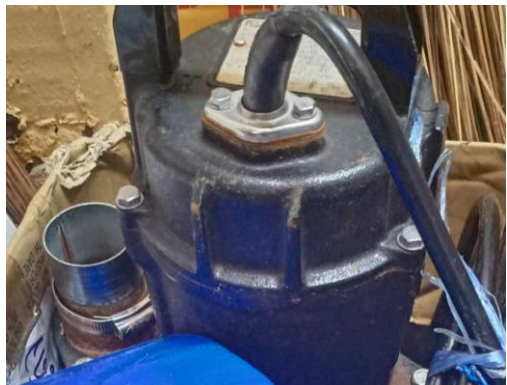
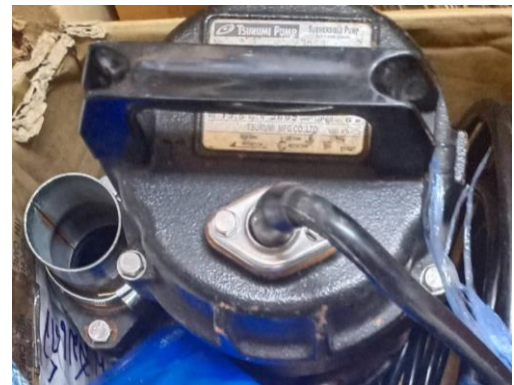
ภาพที่ 2-21 เครื่องสูบน้ำสำรอง

| องค์ประกอบทางสิ่งแวดล้อม | มาตรการป้องกันและแก้ไขผลกระทบสิ่งแวดล้อม | ผลการปฏิบัติและรายละเอียดการปฏิบัติตามมาตรการฯ<br>✓ = ปฏิบัติ ✗ = ไม่ได้ปฏิบัติ ○ = ปฏิบัติไม่ได้<br>◎ = ปฏิบัติได้แต่ไม่มีประสิทธิภาพ ● = ยังไม่ถึงเวลาปฏิบัติ | ปัญหา/อุปสรรค/แนวทางแก้ไข | เอกสารอ้างอิง |
|---|---|---|---|---|
| | 2) จัดให้มีเครื่องสูบน้ำสำรองแบบเคลื่อนที่ได้ จำนวนอย่างน้อย 2 เครื่อง เพื่อใช้ในกรณีเกิดน้ำท่วมขังภายในพื้นที่โครงการ | ✓ โครงการได้จัดหาเครื่องสูบน้ำสำรองแบบเคลื่อนที่ได้ จำนวน 2 เครื่อง | - | ภาพที่ 2-21<br>เครื่องสูบน้ำสำรอง |

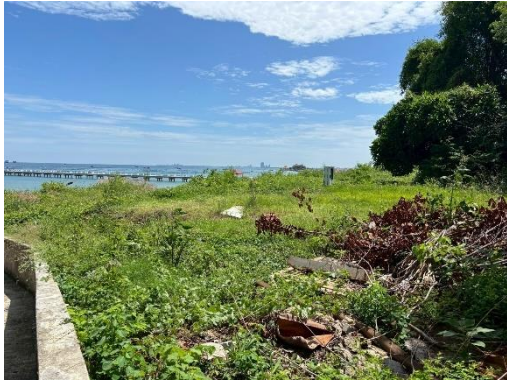
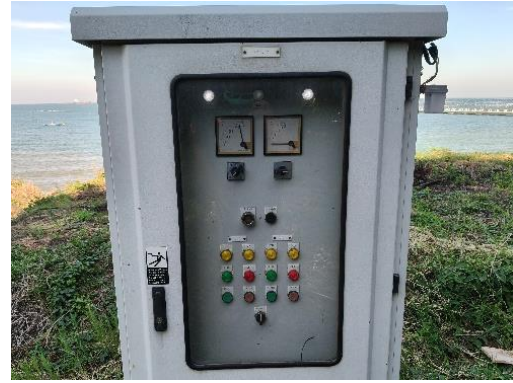
ภาพที่ 2-22 ที่ตั้ง และตู้ควบคุมบ่อน้ำภายในโครงการ

| องค์ประกอบทางสิ่งแวดล้อม | มาตรการป้องกันและแก้ไขผลกระทบสิ่งแวดล้อม | ผลการปฏิบัติและรายละเอียดการปฏิบัติตามมาตรการฯ<br>✓ = ปฏิบัติ ✗ = ไม่ได้ปฏิบัติ ○ = ปฏิบัติไม่ได้<br>◎ = ปฏิบัติได้แต่ไม่มีประสิทธิภาพ ● = ยังไม่ถึงเวลาปฏิบัติ | ปัญหา/อุปสรรค/แนวทางแก้ไข | เอกสารอ้างอิง |
|---|---|---|---|---|
| | 5) บ่อหน่วงน้ำแต่ละบ่อจะติดตั้งปั๊มสูบน้ำแบบ ขนาด 120 ลบ.ม./ชม. (2 ลบ.ม./นาท) จำนวน 2 ตัว เพื่อสูบน้ำฝนจากบ่อหน่วงน้ำลงสู่ระบบรวบรวมน้ำฝนของโครงการและไหลลงสู่ท่อรวบรวมน้ำของเทศบาลเมืองศรีราชา โดยไม่มีการปล่อยลงสู่ทะเลโดยตรง | ✓ ภายในบ่อหน่วงน้ำของโครงการมีการติดตั้งปั๊มสูบน้ำ จำนวน 2 ตัว เพื่อสูบน้ำไหลลงสู่ท่อรวบรวมน้ำของเทศบาลเมืองศรีราชา | - | ภาพที่ 2-22<br>บ่อหน่วงน้ำภายในโครงการ |

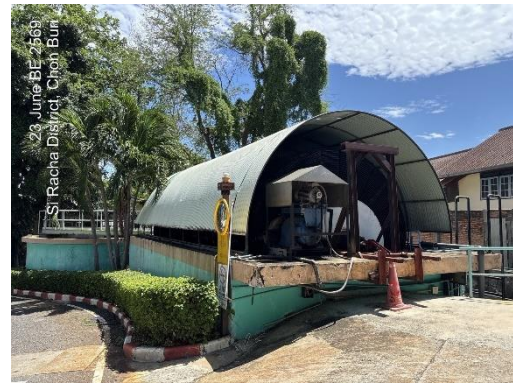
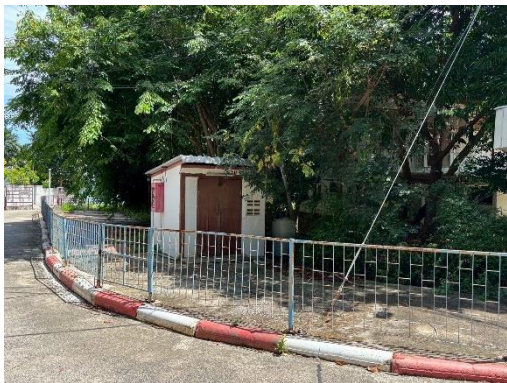
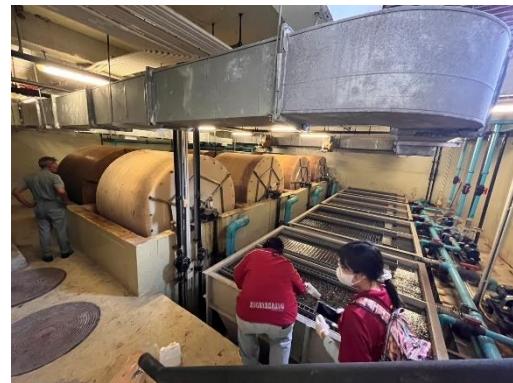
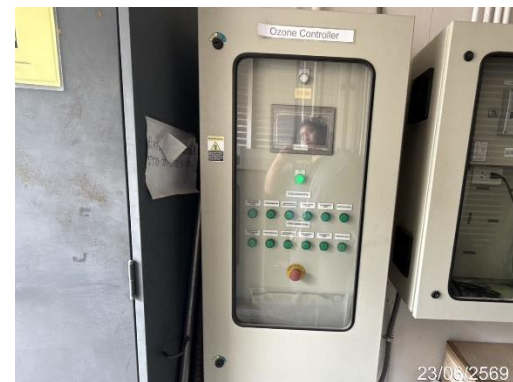
ภาพที่ 2-23 ระบบบำบัดน้ำเสียของโครงการ

| องค์ประกอบทางสิ่งแวดล้อม | มาตรการป้องกันและแก้ไขผลกระทบสิ่งแวดล้อม | ผลการปฏิบัติและรายละเอียดการปฏิบัติตามมาตรการฯ<br>✓ = ปฏิบัติ ✗ = ไม่ได้ปฏิบัติ ○ = ปฏิบัติไม่ได้<br>◎ = ปฏิบัติได้แต่ไม่มีประสิทธิภาพ ● = ยังไม่ถึงเวลาปฏิบัติ | ปัญหา/อุปสรรค/แนวทางแก้ไข | เอกสารอ้างอิง |
|---|---|---|---|---|
| 3.6 การกักน้ำเสีย | 1) สร้างความเข้าใจให้พนักงานไม่ทิ้งเศษขยะหรือที่ย่อยสลายไม่ได้ลงสู่ระบบบำบัดน้ำเสีย | ✓ โครงการมีการรณรงค์ไม่ให้ทิ้งเศษขยะหรือที่ย่อยสลายไม่ได้ลงสู่ระบบบำบัดน้ำเสีย | - | ภาพที่ 2-23<br>ระบบบำบัดน้ำเสียของโครงการ |

ระบบบำบัดน้ำเสีย RBC ส่วนเดิม

ที่ตั้งระบบบำบัดน้ำเสีย แบบ on site

ระบบบำบัดน้ำเสีย RBC อาคารพักพยาบาล

ระบบบำบัดน้ำเสีย RBC อาคารศูนย์รักษาพยาบาล

เครื่องผลิตโอโซนอาคารพักพยาบาล

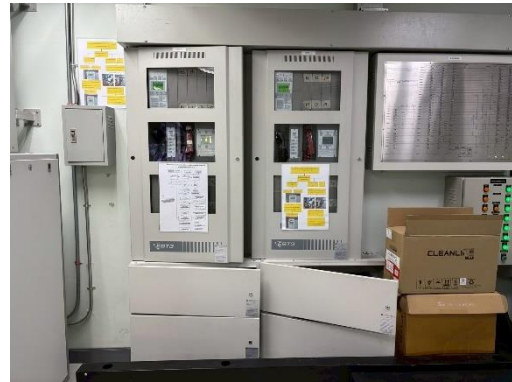
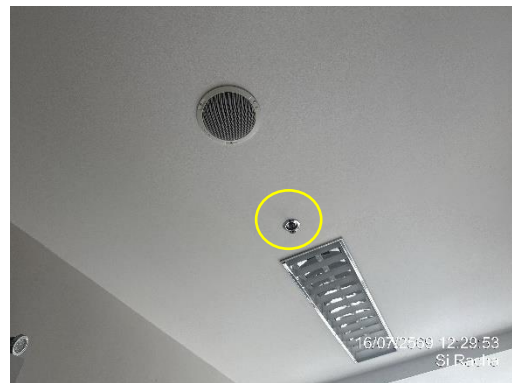
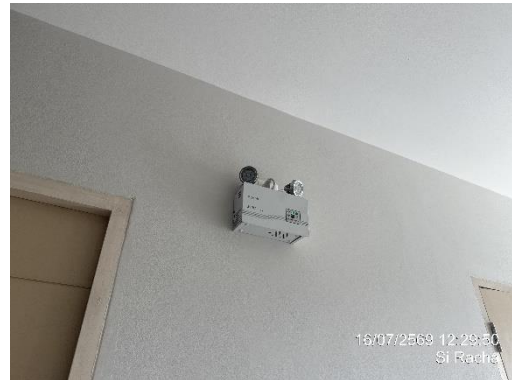
ภาพที่ 2-24 การป้องกันและบรรเทา สาธารณภัย ของโครงการ (ต่อ)

หัวรับน้ำดับเพลิง

fire alarm control Panel

ป้ายบอกทางหนีไฟ

ระบบดับเพลิง Sprinkler

เครื่องตรวจจับควัน (Smoke Detector)

ไฟส่องสว่างฉุกเฉิน
