รายงานผลการปฏิบัติตามเงื่อนไขของมาตรการป้องกันและแก้ไข  
ผลกระทบสิ่งแวดล้อม และมาตรการติดตามตรวจสอบคุณภาพสิ่งแวดล้อม (ระยะดำเนินการ)  
ประจำเดือน มกราคม - มิถุนายน 2569  
โครงการ IDEO S11

ประจำเดือน มกราคม – มิถุนายน 2569

รายงานผลการปฏิบัติตามมาตรการป้องกันและแก้ไขผลกระทบสิ่งแวดล้อม  
และมาตรการติดตาม ตรวจสอบคุณภาพสิ่งแวดล้อม  
โครงการ IDEO S11

ชื่อโครงการ IDEO S11

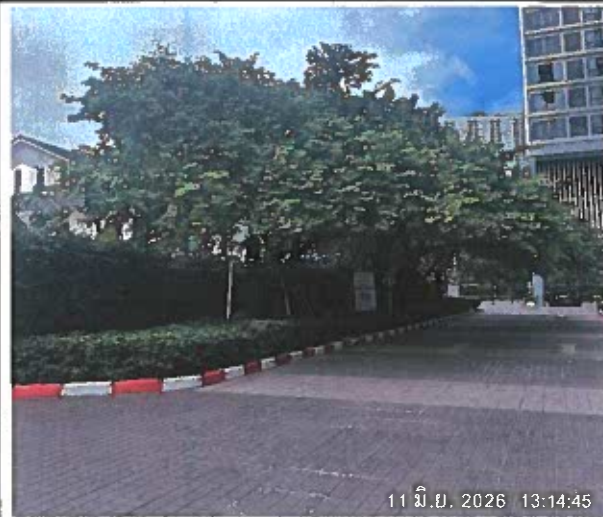
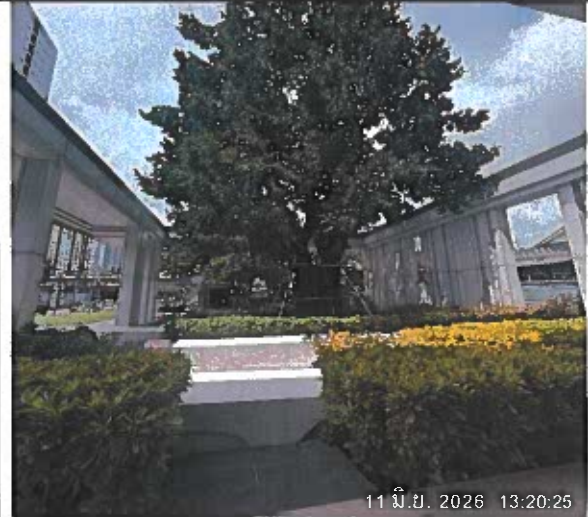
ภาพที่ 1 พื้นที่สีเขียวของโครงการ

| องค์ประกอบทาง<br>สิ่งแวดล้อม<br>และคุณค่าต่าง ๆ | มาตรการป้องกันและแก้ไขผลกระทบสิ่งแวดล้อม | รายละเอียดการปฏิบัติตามมาตรการฯ | ปัญหา/อุปสรรค<br>และการแก้ไข | เอกสารอ้างอิง<br>รูปภาพหรือเอกสาร |
|---|---|---|---|---|
| 1.1 ลักษณะภูมิประเทศ<br>และธรณีวิทยา | - จัดให้มีพื้นที่สีเขียวรวม 3,105.40 ตร.ม. โดยเป็นอยู่บริเวณชั้น<br>ล่าง 1,720.40 ตร.ม. บริเวณชั้น 6 เท่ากับ 450.0 ตร.ม. และชั้น<br>ดาดฟ้า 935.0 ตร.ม. โดยแยกเป็นพื้นที่ปลูกไม้ยืนต้น 1,145.54<br>ตร.ม. พื้นที่สนามหญ้า 1,586.86 ตร.ม. และพื้นที่ปลูกไม้พุ่ม<br>373.0 ตร.ม. | โครงการจัดให้มีพื้นที่สีเขียวรวม 3,105.40 ตร.ม. โดยเป็นอยู่<br>บริเวณชั้นล่าง 1,720.40 ตร.ม. บริเวณชั้น 6 เท่ากับ 450.0<br>ตร.ม. และชั้นดาดฟ้า 935.0 ตร.ม. โดยแยกเป็นพื้นที่ปลูกไม้<br>ยืนต้น 1,145.54 ตร.ม. พื้นที่สนามหญ้า 1,586.86 ตร.ม. และ<br>พื้นที่ปลูกไม้พุ่ม 373.0 ตร.ม. | - | - ดังภาพที่ 1 |

| องค์ประกอบทาง<br>สิ่งแวดล้อม<br>และคุณค่าต่าง ๆ | มาตรการป้องกันและแก้ไขผลกระทบสิ่งแวดล้อม | รายละเอียดการปฏิบัติตามมาตรการฯ | ปัญหา/<br>อุปสรรคและ<br>การแก้ไข | เอกสารอ้างอิง<br>รูปภาพหรือ<br>เอกสาร |
|---|---|---|---|---|
| | - จัดให้มีพื้นที่สีเขียวรวม 3,105.401 ตร.ม. (โดยเป็นอยู่บริเวณ<br>ชั้นล่าง 1,720.40 ตร.ม. บริเวณชั้น 6 เท่ากับ 450.50 ตร.ม. และ<br>ชั้นดาดฟ้า 935.0 ตร.ม.) โดยแยกเป็นพื้นที่ปลูกไม้ยืนต้น<br>1,145.54 ตร.ม. พื้นที่สนามหญ้า 1,586.86 ตร.ม. และพื้นที่<br>ปลูกไม้ | โครงการจัดให้มีพื้นที่สีเขียวรวม 3,105.401 ตร.ม. | - | - ดังภาพที่ 1 |

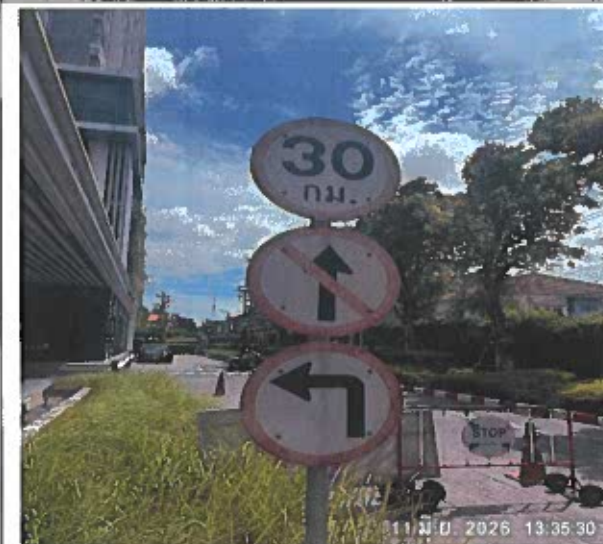
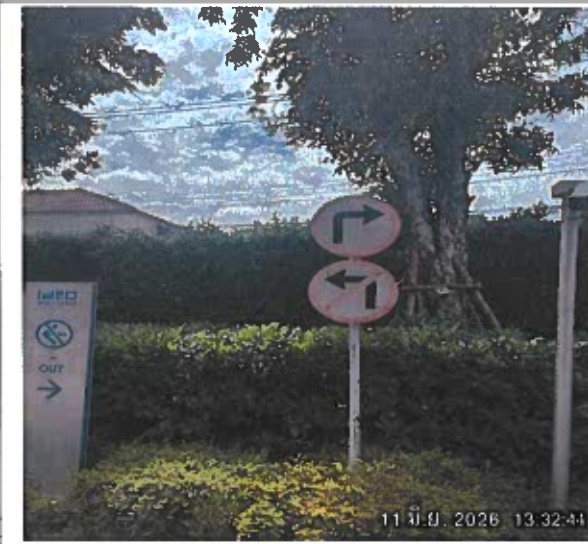
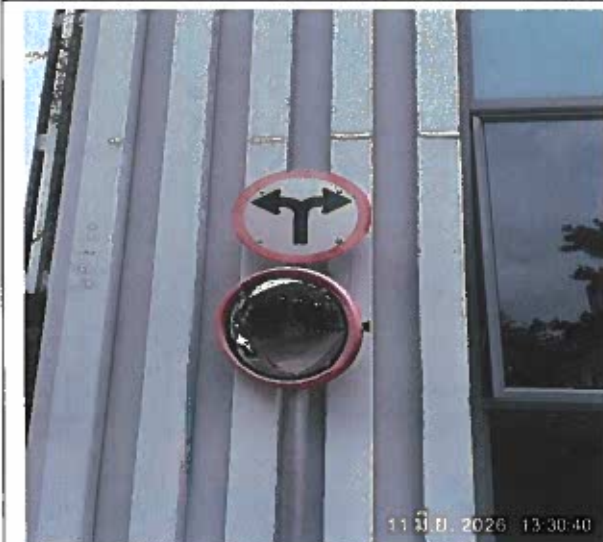
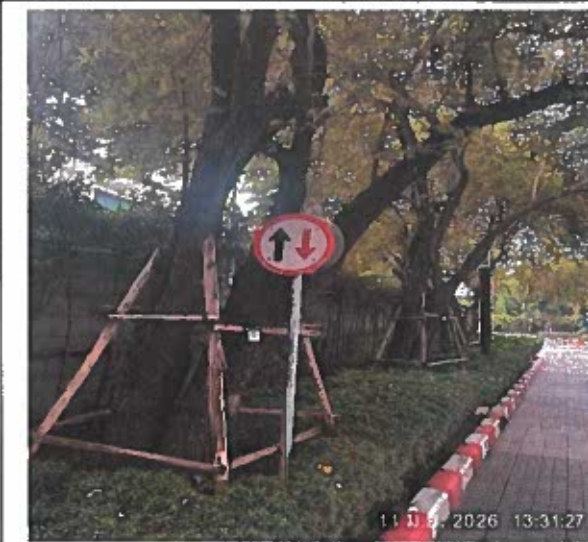
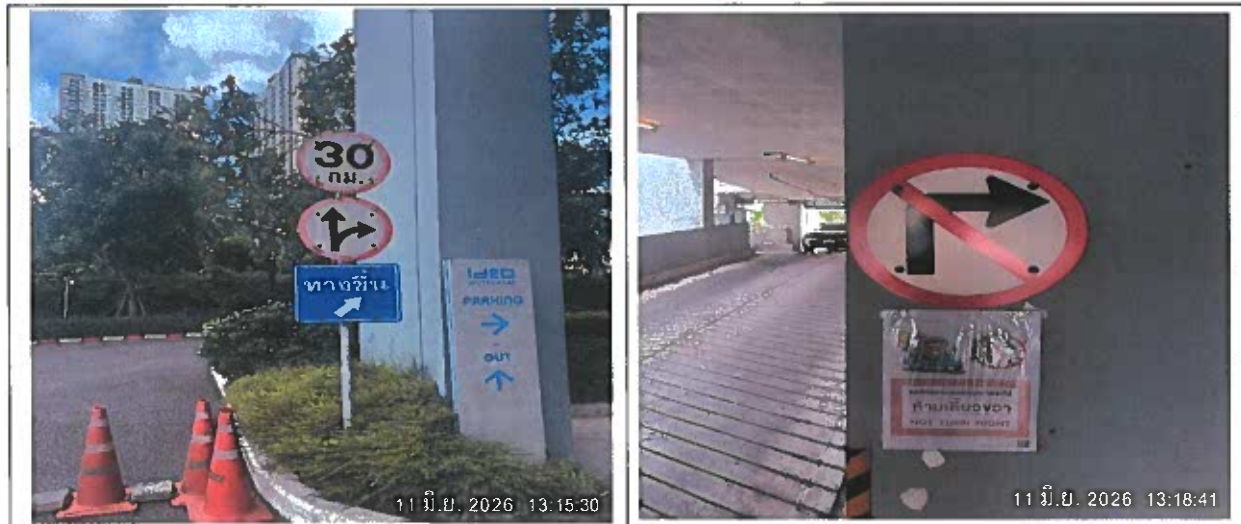
ภาพที่ 2 ป้ายสัญญาณจราจร

| องค์ประกอบทาง<br>สิ่งแวดล้อม<br>และคุณค่าต่าง ๆ | มาตรการป้องกันและแก้ไขผลกระทบสิ่งแวดล้อม | รายละเอียดการปฏิบัติตามมาตรการฯ | ปัญหา/อุปสรรค<br>และการแก้ไข | เอกสารอ้างอิง<br>รูปภาพหรือเอกสาร |
|---|---|---|---|---|
| 1.2 คุณภาพอากาศ/เสียง | - กำหนดเป็นกฎระเบียบสำหรับผู้พักอาศัยในโครงการให้ขี้น<br>ยานพาหนะภายในโครงการด้วยความเร็วไม่เกิน 30 กิโลเมตร/<br>ชั่วโมง เช่น ป้ายจำกัดความเร็ว สัญญาณเพื่อจะลดความเร็ว เพื่อ<br>ไม่ให้เกิดการฟุ้งกระจายของบนผิวถนน | โครงการจัดให้มีกฎระเบียบสำหรับผู้พักอาศัยในโครงการ<br>ให้ขี้นยานพาหนะภายในโครงการด้วยความเร็วไม่เกิน 30<br>กิโลเมตร/ชั่วโมง เช่น ป้ายจำกัดความเร็ว สัญญาณเพื่อจะลด<br>ความเร็ว เพื่อไม่ให้เกิดการฟุ้งกระจายของบนผิวถนน | - | - ดังเอกสารแนบที่ 1<br>และภาพที่ 2 |
| | - กำหนดความเป็นกฎระเบียบให้รถทุกคันที่จอดในพื้นที่จอด<br>รถต้องดับเครื่องยนต์ทุกครั้ง และติดป้าย | โครงการจัดให้มีกฎระเบียบให้รถทุกคันที่จอดในพื้นที่จอด<br>รถต้องดับเครื่องยนต์ทุกครั้ง และติดป้าย | - | - ดังภาพที่ 2 |

| องค์ประกอบทาง<br>สิ่งแวดล้อม<br>และคุณค่าต่าง ๆ | มาตรการป้องกันและแก้ไขผลกระทบสิ่งแวดล้อม | รายละเอียดการปฏิบัติตามมาตรการฯ | ปัญหา/<br>อุปสรรคและ<br>การแก้ไข | เอกสารอ้างอิง<br>รูปภาพหรือ<br>เอกสาร |
|---|---|---|---|---|
| | - จัดให้มีสันนูน เพื่อชะลอความเร็วของรถภายในโครงการ<br>ทุกๆ ระยะ 100 เมตร หรือให้เป็นไปตามมาตรฐานความ<br>ปลอดภัยด้านการจราจรในชุมชน | โครงการจัดให้มีสันนูน เพื่อชะลอความเร็วของรถภายใน<br>โครงการทุกๆ ระยะ 100 เมตร หรือให้เป็นไปตามมาตรฐาน<br>ความปลอดภัยด้านการจราจรในชุมชน | - | - ดังภาพที่ 2 |

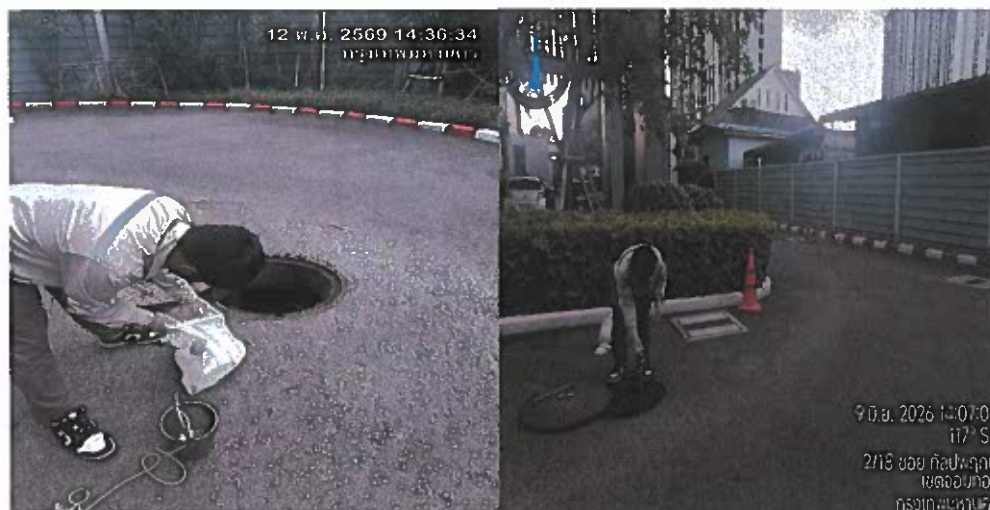
รูปที่ 4.4-1 การเก็บตัวอย่างคุณภาพน้ำทิ้ง

โครงการส่งตรวจวิเคราะห์คุณภาพน้ำดำเนินการตรวจวัดเดือนละ 1 ครั้ง เริ่มต้นในเดือน กรกฎาคม 2568 ตลอดระยะเวลาดำเนินการ ซึ่งระบุไว้ในรายงานวิเคราะห์ผลกระทบสิ่งแวดล้อมที่ต้องปฏิบัติตามอย่างเคร่งครัด

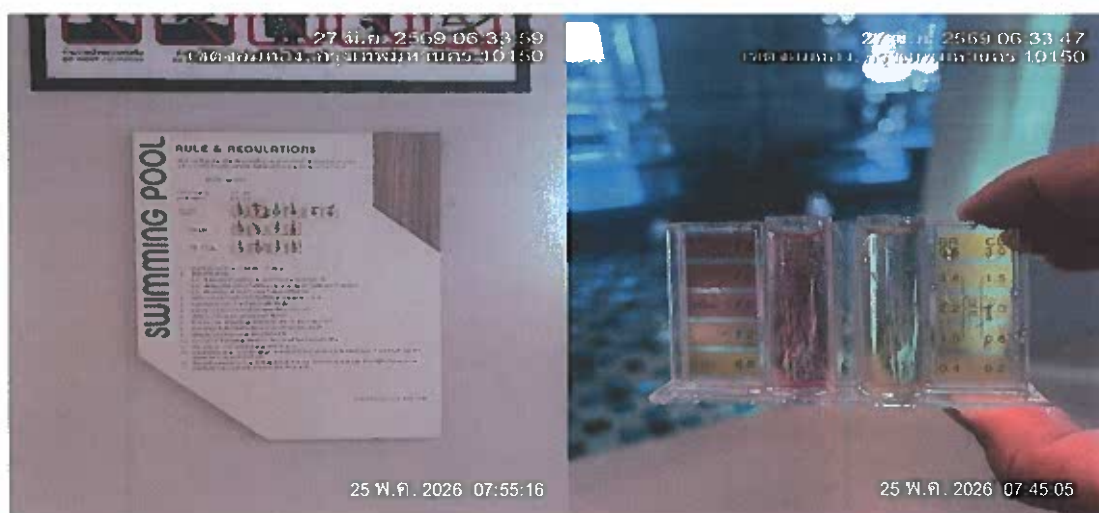
ภาพที่ 4.5-1 การตรวจวัด pH และ Free Chlorine สระว่ายน้ำ

ตามมาตรการกำหนดให้มีการตรวจวัดคุณภาพน้ำสระว่ายน้ำ ที่บริเวณส่วนต้นและส่วนลึกของสระว่ายน้ำ กำหนดให้มีการตรวจวิเคราะห์คุณภาพน้ำของสระว่ายน้ำตามความถี่จำนวน 3 ความถี่ คือ ความถี่ที่ 1 ตรวจวัดวัน ละ 2 ครั้ง ดัชนีที่ทำการตรวจวิเคราะห์ ได้แก่ ค่าความเป็นกรด-ด่าง (pH) และคลอรีนอิสระ (Residual Chlorine) ความถี่ที่ 2 ตรวจวัดเดือนละ 1 ครั้ง ดัชนีที่ทำการตรวจวิเคราะห์ ได้แก่ โคลิฟอร์มทั้งหมด (Total Coliform Bacteria), ฟีคัลโคลิฟอร์ม (Fecal Coliform Bacteria), Escherichia coli, Staphylococcus Aureus, Pseudomonas aeruginosa และ ความถี่ที่ 3 ตรวจวัดปีละ 1 ครั้ง ดัชนีที่ทำการตรวจวิเคราะห์ ได้แก่ คลอรีนที่รวมกับสารอื่น (Combined Chlorine), ค่าความเป็นด่าง (Alkalinity), ค่าความกระด้าง (Calcium Hardness), กรดไซยานูริก (Cyanuric Acid), คลอไรด์ (Chloride), แอมโมเนีย (Ammonia), ไนเตรท (Nitrate), Escherichia coli, Staphylococcus Aureus, Pseudomonas aeruginosa ทั้งนี้ ในช่วงเวลาระหว่างเดือน มกราคม ถึง มิถุนายน พ.ศ.2569 นิติบุคคลฯ มีการตรวจวิเคราะห์คุณภาพน้ำของสระว่ายน้ำ เดือน มกราคม ถึงเดือน มิถุนายน ทั้ง 3 ความถี่ ดังนี้

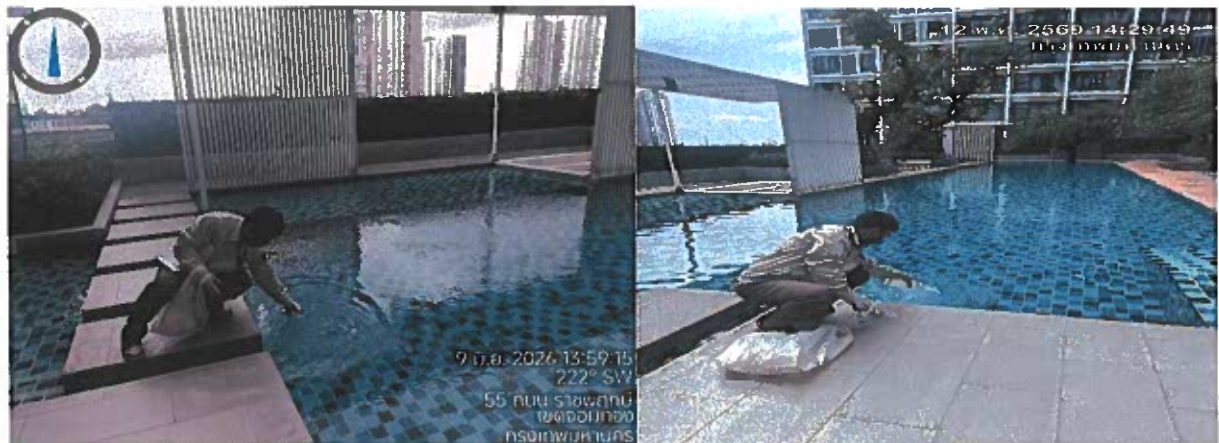
ภาพที่ 4.5-2 การตรวจวัด Total Coliform Bacteria (TCB) และ Fecal Coliform Bacteria (FCB) สระว่ายน้ำ

หมายเหตุ : อ้างอิงตามประกาศคณะกรรมการสาธารณสุข ฉบับที่ 1/2550 เรื่อง การควบคุมการประกอบกิจการสระว่ายน้ำหรือกิจกรรมอื่นๆ ในทำนองเดียวกัน
