**รายงานผลการปฏิบัติตามมาตรการป้องกันและแก้ไขผลกระทบสิ่งแวดล้อม  
และมาตรการติดตามตรวจสอบผลกระทบสิ่งแวดล้อม  
ประจำเดือนมกราคม-มิถุนายน พ.ศ. 2569**

**โครงการผลิตทองเหลือง (ครั้งที่ 1)  
บริษัท สยาม พงซาน เมทัล จำกัด**

ตั้งอยู่เลขที่ 38/14 นิคมอุตสาหกรรมแหลมฉบัง  
หมู่ที่ 5 ตำบลทุ่งสุขลา อำเภอสัตหีบ จังหวัดชลบุรี โทร 038-400056

**กรกฎาคม 2569**

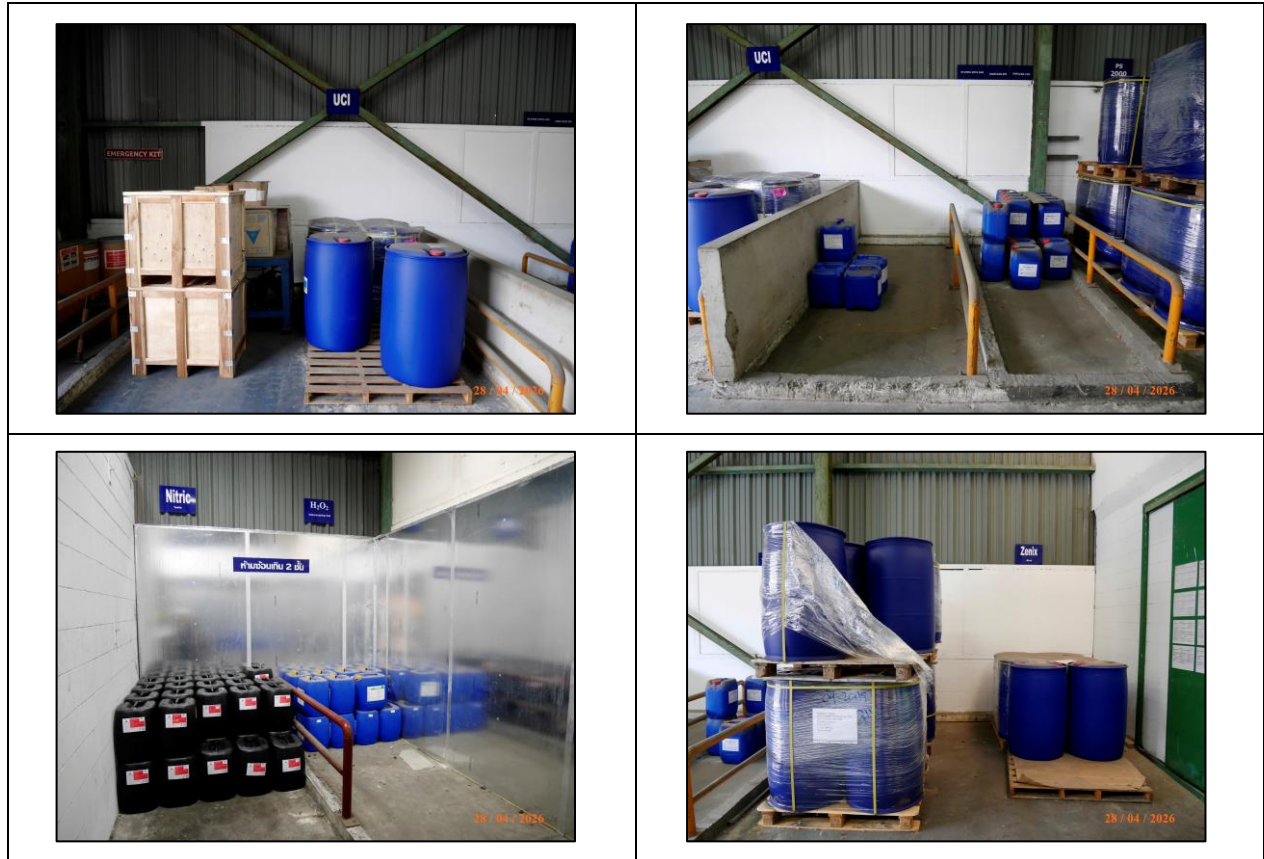
รูปที่ 2.44 การจัดเก็บสารเคมีโดยแยกตามประเภท

รูปที่ 2.45 การติดฉลากแสดงข้อมูลสารเคมี

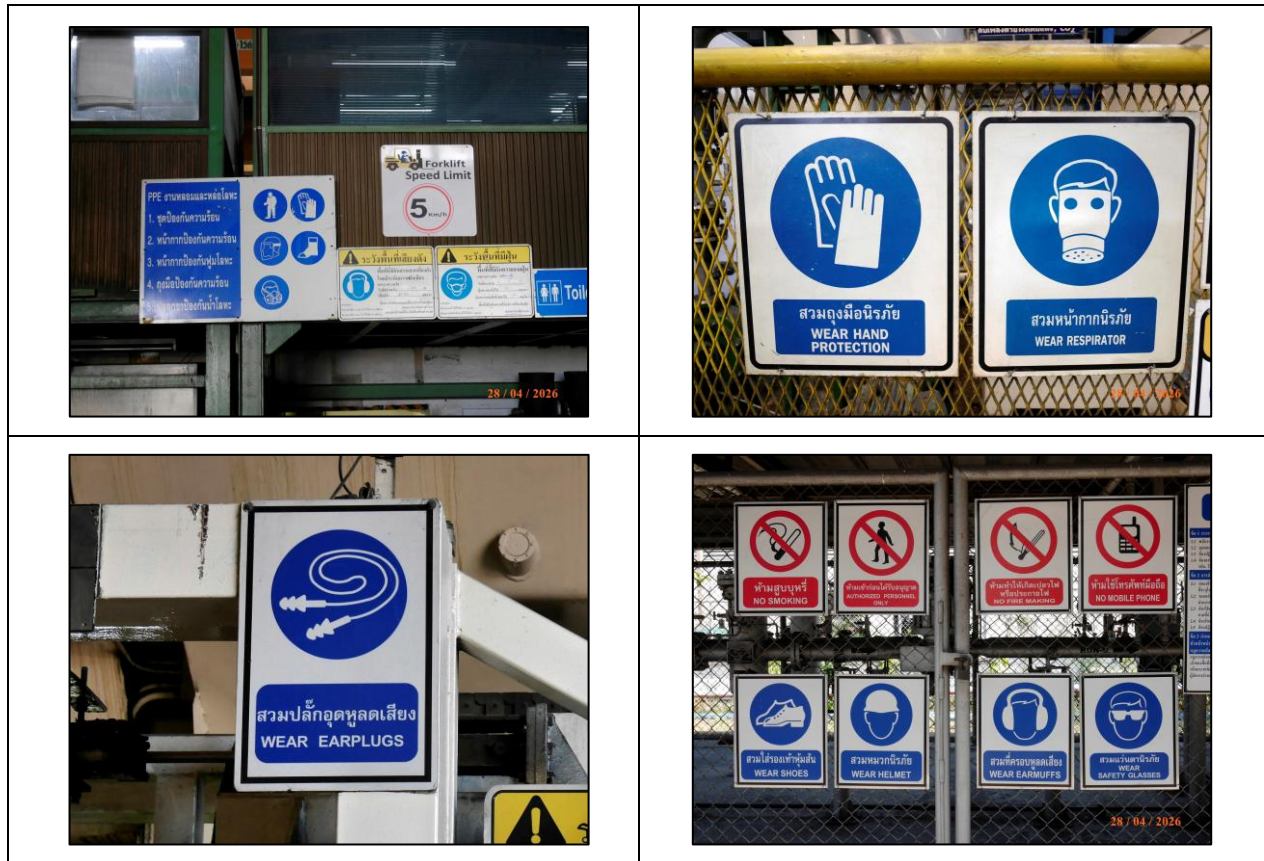
รูปที่ 2.46 ป้ายสัญลักษณ์เตือนสวมใส่อุปกรณ์คุ้มครองความปลอดภัยส่วนบุคคล
