สรุปผลการปฏิบัติตามมาตรการป้องกัน และแก้ไขผลกระทบสิ่งแวดล้อม และมาตรการติดตามตรวจสอบผลกระทบสิ่งแวดล้อม ของโครงการขยายกำลังการผลิตโรงงานผลิตแผ่นเหล็กรีดเย็นและเคลือบผิว (ครั้งที่ 2) บริษัท เอ็นเอส บลูสโคป (ประเทศไทย) จำกัด ประจำปีเดือนมกราคม-มิถุนายน พ.ศ. 2569 พบว่าโครงการสามารถปฏิบัติตามมาตรการป้องกัน และแก้ไขผลกระทบสิ่งแวดล้อมที่ได้ระบุไว้ในรายงานการประเมินผลกระทบสิ่งแวดล้อมได้อย่างต่อเนื่อง ส่วนผลการติดตามตรวจสอบผลกระทบสิ่งแวดล้อมในด้านคุณภาพอากาศในปล่องระบาย คุณภาพอากาศในบรรยากาศ คุณภาพน้ำทิ้ง คุณภาพน้ำใต้ดิน และด้านอาชีวอนามัย และความปลอดภัย พบว่า ส่วนใหญ่มีค่าเป็นไปตามประกาศกรมสวัสดิการ และคุ้มครองแรงงาน พ.ศ. 2561 เรื่อง มาตรฐานระดับเสียงที่ยอมให้ลูกจ้างได้รับเฉลี่ยตลอดระยะเวลาการทำงานในแต่ละวัน ยกเว้น บริเวณ Air Compressor (4 กุมภาพันธ์ และ 7 เมษายน 2569) และบริเวณ Zincalume Pot Area (MCL2) (18 กุมภาพันธ์ และ 7 เมษายน 2569) มีค่าไม่เป็นไปตามเกณฑ์มาตรฐานดังกล่าว ทั้งนี้ ทุกจุดตรวจวัดมีค่าเป็นไปตามประกาศกระทรวงอุตสาหกรรม พ.ศ. 2546 เรื่อง มาตรการคุ้มครองความปลอดภัยในการประกอบกิจการโรงงานเกี่ยวกับสภาวะแวดล้อมในการทำงาน

1. ชื่อโครงการ โครงการขยายกำลังการผลิตโรงงานผลิตแผ่นเหล็กรีดเย็นและเคลือบผิว (ครั้งที่ 2)
2. สถานที่ตั้ง ตั้งอยู่เลขที่ 2 ซอย G9 นิคมอุตสาหกรรมดับบลิวเอชเอตะวันออ

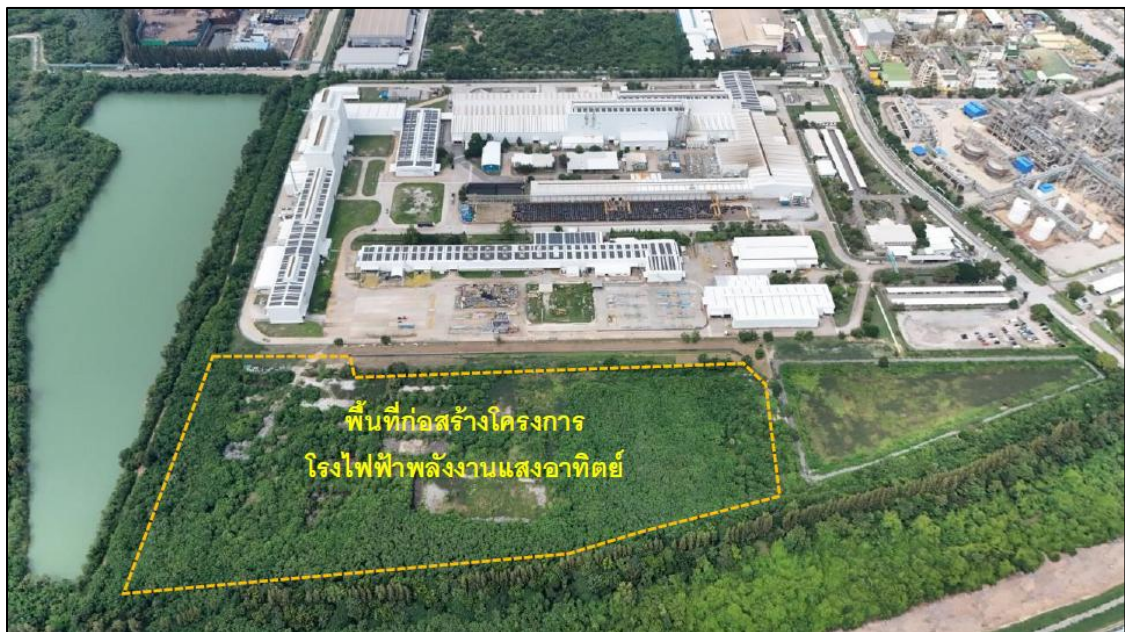
ภาพที่ 1.6 ตำแหน่งพื้นที่ก่อสร้างโรงไฟฟ้าพลังงานแสงอาทิตย์แบบติดตั้งบนพื้นดิน (Solar Farm)

โดยโครงการผลิตไฟฟ้าพลังงานแสงอาทิตย์แบบติดตั้งบนพื้นดิน มีกำลังการผลิตไฟฟ้ารวม 10.560 เมกะวัตต์ ( $MW_{AC}$ ) (10,560.00 เครือเอ( $kVA_{AC}$ ) ไฟฟ้าที่ผลิตได้ทั้งหมดจะใช้ภายในโรงงานผลิตเหล็กรีดเย็นและเคลือบผิวของบริษัท เอ็นเอส บลูสโคป (ประเทศไทย) จำกัด พื้นที่โครงการผลิตไฟฟ้าพลังงานแสงอาทิตย์แบบติดตั้งบนพื้นดิน ขนาด 70,790.39 ตารางเมตร หรือประมาณ 44.244 ไร่ แสดงดังภาพที่ 1.6

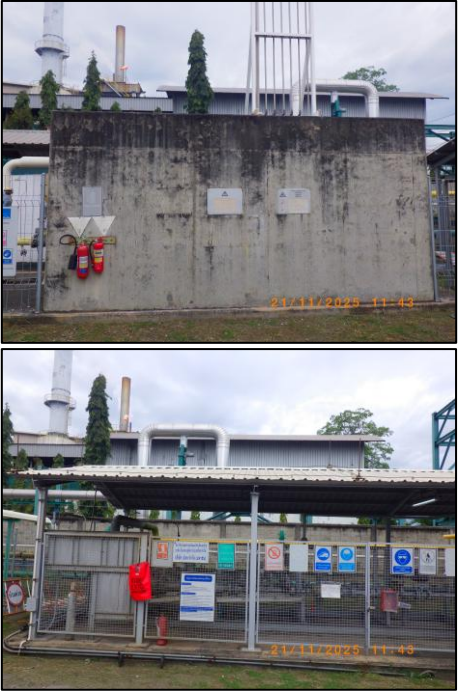
| ผลกระทบสิ่งแวดล้อม | มาตรการป้องกันและแก้ไขผลกระทบสิ่งแวดล้อม | สถานที่ดำเนินการ | รายละเอียดการปฏิบัติตามมาตรการ | ปัญหาและแนวทางแก้ไข | การอ้างอิง |
|---|---|---|---|---|---|
| | - ใช้ก๊าซธรรมชาติเป็นเชื้อเพลิงสำหรับ Sludge Dryer | - ระบบ Sludge dryer | - โครงการได้ใช้ก๊าซธรรมชาติเป็นเชื้อเพลิงสำหรับ Sludge dryer (รูปที่ 2.1) | - ไม่พบปัญหา | <div><p>รูปที่ 2.1 ท่อส่งก๊าซธรรมชาติ</p></div> |

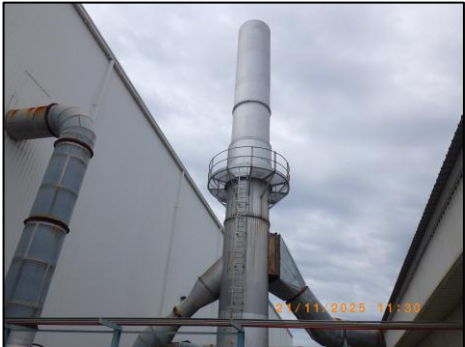
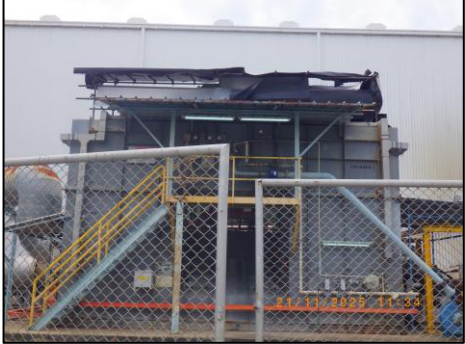
| ผลกระทบสิ่งแวดล้อม | มาตรการป้องกันและแก้ไขผลกระทบสิ่งแวดล้อม | สถานที่ดำเนินการ | รายละเอียดการปฏิบัติตามมาตรการ | ปัญหาและแนวทางแก้ไข | การอ้างอิง |
|---|---|---|---|---|---|
| 2. คุณภาพอากาศ (ต่อ) | - จัดให้มีเตาเผา RTO เพื่อเผาไอระเหยของตัวทำละลายในขั้นตอนการผลิตแผ่นเหล็กเคลือบสี | - ภายในพื้นที่ส่วนการผลิตสายการผลิตแผ่นเหล็กเคลือบสี (CPL) | - โครงการจัดให้มีเตาเผา RTO (รูปที่ 2.2) เพื่อเผาไอระเหยของตัวทำละลายในขั้นตอนการผลิตแผ่นเหล็กเคลือบสี | - ไม่พบปัญหา | <br><br>รูปที่ 2.2 เตาเผา RTO |

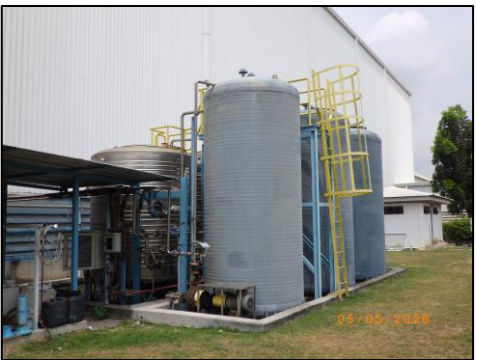
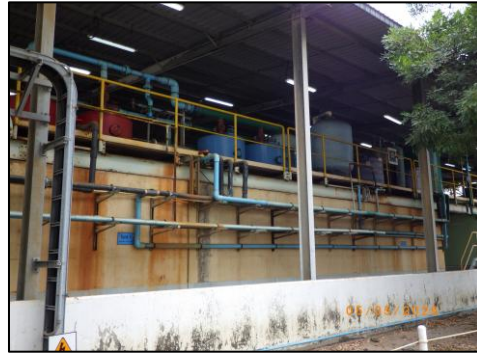
| ผลกระทบสิ่งแวดล้อม | มาตรการป้องกันและแก้ไขผลกระทบสิ่งแวดล้อม | สถานที่ดำเนินการ | รายละเอียดการปฏิบัติตามมาตรการ | ปัญหาและแนวทางแก้ไข | การอ้างอิง |
|---|---|---|---|---|---|
| 3. คุณภาพน้ำ | - จัดเตรียมถังเก็บน้ำประปาเพิ่มเติมขนาดความจุรวมไม่น้อยกว่า 1,933.3 ลูกบาศก์เมตร | - ภายในพื้นที่โครงการ | - โครงการจัดให้มีถังเก็บน้ำประปาที่สามารถเก็บน้ำประปาได้ไม่น้อยกว่า 1,933.3 ลูกบาศก์เมตร ตามมาตรการกำหนดเรียบร้อยแล้ว (รูปที่ 2.3) | - ไม่พบปัญหา | <p>รูปที่ 2.3 ถังเก็บน้ำประปา 1,933.3 ลูกบาศก์เมตร</p> <p>รูปที่ 2.4 บ่อรวบรวมน้ำเสียโครงการ (ขนาด 150 ลบ.ม. จำนวน 2 บ่อ) (T001, T002)</p> |
| | - จัดให้มีบ่อรับน้ำเพื่อรวบรวมน้ำเสียจากแหล่งต่างๆ ได้แก่ น้ำเสียจากกระบวนการผลิต น้ำล้างทำความสะอาด และน้ำรั่วไหลจากส่วนต่างๆ ในกระบวนการผลิต ส่งเข้าสู่ระบบบำบัดน้ำเสียของโครงการ | - ภายในพื้นที่ส่วนการผลิต | - โครงการได้จัดให้มีบ่อรวบรวมน้ำเสีย ขนาด 150 ลบ.ม. จำนวน 2 บ่อ (รูปที่ 2.4) เพื่อรวบรวมน้ำเสียจากแหล่งต่างๆ ส่งเข้าสู่ระบบบำบัดน้ำเสียของโครงการ และจัดให้มีเจ้าหน้าที่ดูแลระบบบำบัด ประจําตลอด 24 ชั่วโมง | - ไม่พบปัญหา | |

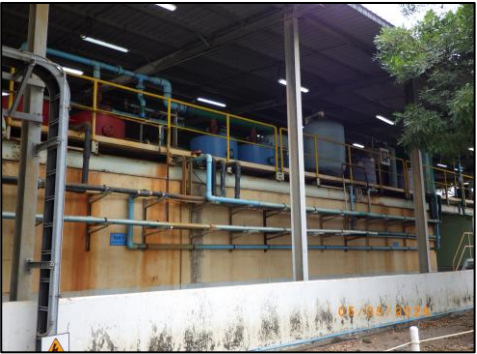
| ผลกระทบสิ่งแวดล้อม | มาตรการป้องกันและแก้ไขผลกระทบสิ่งแวดล้อม | สถานที่ดำเนินการ | รายละเอียดการปฏิบัติตามมาตรการ | ปัญหาและแนวทางแก้ไข | การอ้างอิง |
|---|---|---|---|---|---|
| 3. คุณภาพน้ำ (ต่อ) | - จัดให้มีระบบรวบรวมน้ำล้างทำความสะอาดและน้ำรั่วไหลจากส่วนต่างๆ และน้ำระบายทิ้งจากระบบน้ำหล่อเย็น (Blow Down) จากขั้นตอนการเคลือบสีบนสายการผลิตแผ่นเหล็กเคลือบโลหะและส่งเข้าระบบบำบัดน้ำเสียของโครงการ | - ภายในพื้นที่ส่วนการผลิตบริเวณขั้นตอนการเคลือบสีในสายการผลิตแผ่นเหล็กเคลือบโลหะ (MCL 1) | - โครงการจัดให้มีระบบรวบรวมน้ำล้างทำความสะอาดและน้ำรั่วไหลจากส่วนต่างๆ และน้ำระบายทิ้งจากระบบน้ำหล่อเย็น (Blow Down) จากขั้นตอนการเคลือบสีบนสายการผลิตแผ่นเหล็กเคลือบโลหะ และส่งเข้าระบบบำบัดน้ำเสียของโครงการ (รูปที่ 2.4) | - ไม่พบปัญหา | <p>รูปที่ 2.4 บ่อรวบรวมน้ำเสียโครงการ<br/>(ขนาด 150 ลบ.ม. จำนวน 2 บ่อ) (T001, T002)<br/>(ต่อ)</p> |

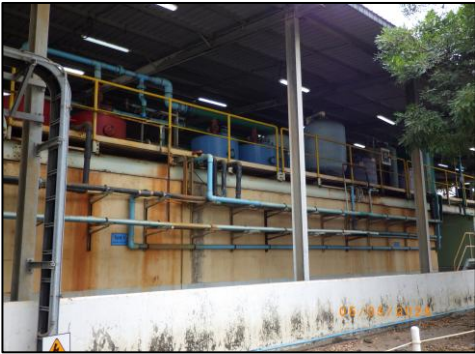
| ผลกระทบสิ่งแวดล้อม | มาตรการป้องกันและแก้ไขผลกระทบสิ่งแวดล้อม | สถานที่ดำเนินการ | รายละเอียดการปฏิบัติตามมาตรการ | ปัญหาและแนวทางแก้ไข | การอ้างอิง |
|---|---|---|---|---|---|
| 3. คุณภาพน้ำ (ต่อ) | - นำน้ำระบายทิ้งจากระบบน้ำหล่อเย็นและน้ำล้างย้อนเข้ารับ<br>การบำบัดในระบบบำบัดน้ำเสียของโครงการ | - ระบบบำบัดน้ำเสียของ<br>โครงการ | - โครงการได้รวบรวมน้ำระบายทิ้ง จากระบบน้ำหล่อเย็นและน้ำ<br>ล้างย้อนเข้ารับการบำบัดในระบบบำบัดน้ำเสียของโครงการ<br>ตามมาตรการกำหนดเรียบร้อยแล้ว (รูปที่ 2.4) | - ไม่พบปัญหา | <br>รูปที่ 2.4 บ่อรวบรวมน้ำเสียโครงการ<br>(ขนาด 150 ลบ.ม. จำนวน 2 บ่อ)<br>(T001, T002) |

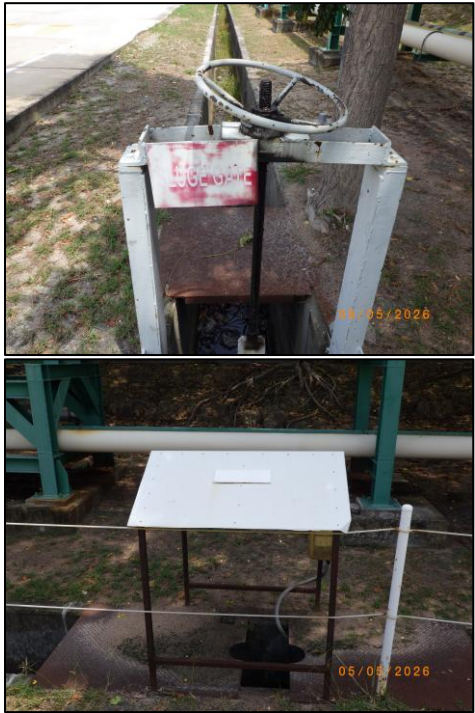
| ผลกระทบสิ่งแวดล้อม | มาตรการป้องกันและแก้ไขผลกระทบสิ่งแวดล้อม | สถานที่ดำเนินการ | รายละเอียดการปฏิบัติตามมาตรการ | ปัญหาและแนวทางแก้ไข | การอ้างอิง |
|---|---|---|---|---|---|
| | - รวบรวมน้ำที่ใช้ดับเพลิงในกรณีเพลิงไหม้และน้ำฝน<br>ปนเปื้อนเข้ารับการบำบัดในระบบบำบัดน้ำเสียของ<br>โครงการ | - ระบบบำบัดน้ำเสียของ<br>โครงการ | - โครงการได้จัดให้มี gate (รูปที่ 2.5) บริเวณรางระบายน้ำ<br>เพื่อกั้นน้ำในกรณีพบน้ำฝนมีการปนเปื้อน รวมถึงน้ำที่ใช้<br>ดับเพลิงในกรณีเพลิงไหม้เพื่อไม่ให้น้ำดังกล่าวไหลออกนอก<br>โครงการ แล้วทำการสูบน้ำกลับเข้าบำบัดในระบบบำบัด<br>น้ำเสียของโครงการ | - ไม่พบปัญหา | <br>รูปที่ 2.5 ระบบระบายน้ำฝนผ่านรางระบายน้ำ<br>แบบเปิดออกสู่ภายนอกพื้นที่โครงการ |

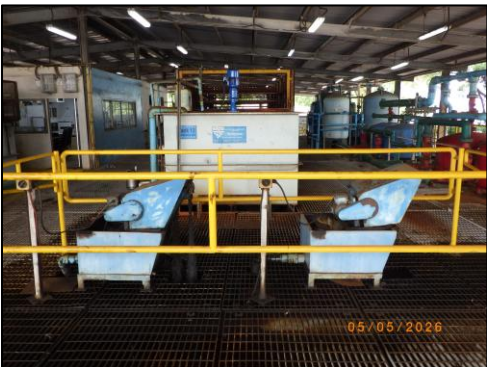
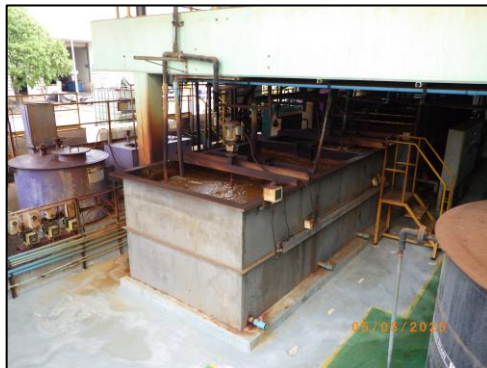
| ผลกระทบสิ่งแวดล้อม | มาตรการป้องกันและแก้ไขผลกระทบสิ่งแวดล้อม | สถานที่ดำเนินการ | รายละเอียดการปฏิบัติตามมาตรการ | ปัญหาและแนวทางแก้ไข | การอ้างอิง |
|---|---|---|---|---|---|
| 3. คุณภาพน้ำ (ต่อ) | - จัดให้มีระบบบำบัดน้ำเสียซึ่งประกอบไปด้วยระบบแยกไขมันและน้ำมันระบบ DAF บ่อ Reduction Tank บ่อปรับสภาพ ระบบทรายกรอง บ่อดกตะกอนระบบเครื่องกรองอัด และเครื่องอบแห้งกากตะกอน | - ระบบบำบัดน้ำเสียของโครงการ | - โครงการได้จัดให้มีระบบบำบัดน้ำเสีย ประกอบด้วยระบบแยกไขมันและน้ำมัน บ่อ Reduction Tank บ่อแยกคราบน้ำมัน บ่อปรับสภาพ บ่อดกตะกอน ระบบ DAF และระบบทรายกรอง ตามที่มาตรการกำหนด (รูปที่ 2.6) และมีเจ้าหน้าที่ดูแลประจำอยู่ตลอด 24 ชั่วโมง | - ไม่พบปัญหา | <p>ระบบแยกไขมัน และน้ำมัน</p> <p>บ่อ Reduction Tank<br/>รูปที่ 2.6 ระบบบำบัดน้ำเสียโครงการ</p> |

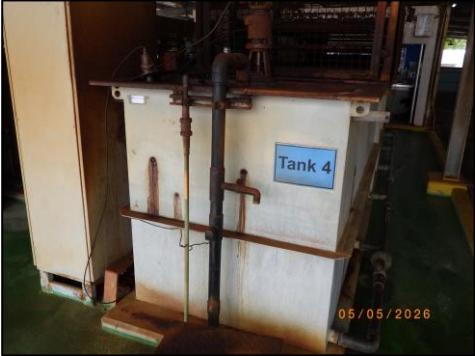
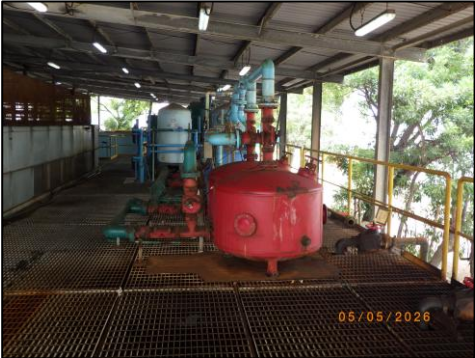
| ผลกระทบสิ่งแวดล้อม | มาตรการป้องกันและแก้ไขผลกระทบสิ่งแวดล้อม | สถานที่ดำเนินการ | รายละเอียดการปฏิบัติตามมาตรการ | ปัญหาและแนวทางแก้ไข | การอ้างอิง |
|---|---|---|---|---|---|
| 3. คุณภาพน้ำ (ต่อ) | | | | | <div><p>ระบบ DAF และบ่อดกตะกอน</p><p>ระบบทรายกรอง</p></div> <p>รูปที่ 2.6 ระบบบำบัดน้ำเสียโครงการ (ต่อ)</p> |

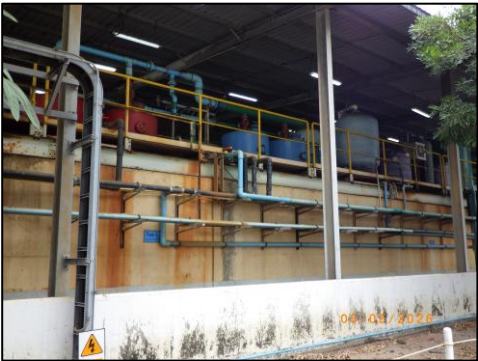
| ผลกระทบสิ่งแวดล้อม | มาตรการป้องกันและแก้ไขผลกระทบสิ่งแวดล้อม | สถานที่ดำเนินการ | รายละเอียดการปฏิบัติตามมาตรการ | ปัญหาและแนวทางแก้ไข | การอ้างอิง |
|---|---|---|---|---|---|
| 3. คุณภาพน้ำ (ต่อ) | - น้ำน้ำเสียที่ผ่านการบำบัดแล้วแต่ยังมีคุณภาพไม่ได้มาตรฐานกลับเข้าสู่บ่อรับน้ำเสีย (T001) และบ่อรับน้ำเสียสำรอง (T002) ของระบบบำบัดน้ำเสีย เพื่อรับการบำบัดใหม่ | - ระบบบำบัดน้ำเสียของโครงการ | - หากโครงการพบว่าน้ำเสียที่ผ่านการบำบัดไม่ได้คุณภาพตามมาตรฐาน โครงการจะนำน้ำเสียดังกล่าวกลับเข้าสู่บ่อรับน้ำเสีย (T001 หรือ T1A) และบ่อรับน้ำเสียสำรอง (T002 หรือ T1B) ของระบบบำบัดน้ำเสียเพื่อรับการบำบัดใหม่ (รูปที่ 2.7) ปัจจุบันยังไม่เกิดเหตุการณ์ดังกล่าว | - ไม่พบปัญหา | <p>รูปที่ 2.7 บ่อรับน้ำเสีย (T001 หรือ T1A) และบ่อรับน้ำเสียสำรอง (T002 หรือ T1B)</p> |

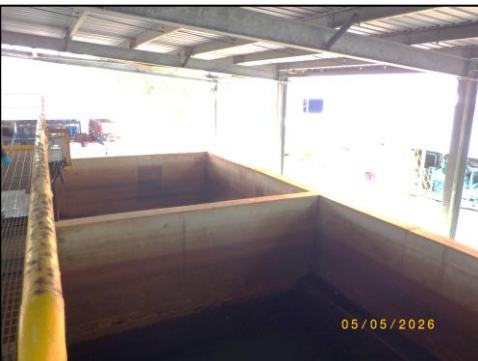
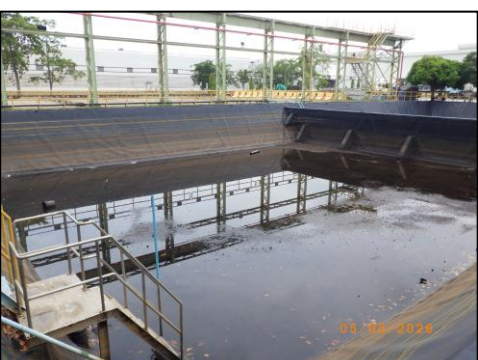
| ผลกระทบสิ่งแวดล้อม | มาตรการป้องกันและแก้ไขผลกระทบสิ่งแวดล้อม | สถานที่ดำเนินการ | รายละเอียดการปฏิบัติตามมาตรการ | ปัญหาและแนวทางแก้ไข | การอ้างอิง |
|---|---|---|---|---|---|
| | - จัดให้มีบ่อตรวจสอบคุณภาพน้ำทั้ง 161 ลูกบาศก์เมตร จำนวน 2 บ่อ ไว้รองรับน้ำทิ้งหลังผ่านระบบน้ำเสียเพื่อตรวจสอบคุณภาพก่อนส่งเข้าบ่อพักน้ำทิ้ง (Holding Pond) ขนาดประมาณ 1,830 ลูกบาศก์เมตร และส่งเข้าระบบบำบัดน้ำเสียของนิคมฯ ต่อไป | - ภายในพื้นที่โครงการ | - โครงการได้จัดให้มีบ่อตรวจสอบคุณภาพน้ำทั้งขนาด 161 ลบ.ม. จำนวน 2 บ่อ (รูปที่ 2.8) ตามมาตรการกำหนดเพื่อรับน้ำเสียหลังผ่าน การบำบัดก่อนส่งเข้าบ่อพักน้ำทิ้ง (Holding Pond) ขนาดประมาณ 1,830 ลูกบาศก์เมตร (รูปที่ 2.9) และส่งเข้าระบบบำบัดน้ำเสียของนิคมฯ ต่อไป | - ไม่พบปัญหา | <p>รูปที่ 2.8 บ่อตรวจสอบคุณภาพน้ำทั้งขนาด 161 ลบ.ม. (จำนวน 2 บ่อ)</p> <p>รูปที่ 2.9 บ่อพักน้ำทิ้ง (Holding Pond)</p> |

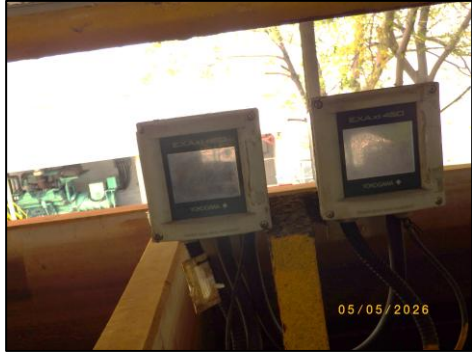
| ผลกระทบสิ่งแวดล้อม | มาตรการป้องกันและแก้ไขผลกระทบสิ่งแวดล้อม | สถานที่ดำเนินการ | รายละเอียดการปฏิบัติตามมาตรการ | ปัญหาและแนวทางแก้ไข | การอ้างอิง |
|---|---|---|---|---|---|
| 3. คุณภาพน้ำ (ต่อ) | - ติดตั้งเครื่องตรวจวัดคุณภาพน้ำอัตโนมัติ (pH ,TDS) เพื่อตรวจสอบคุณภาพน้ำทั้งก่อนรวบรวมไปยังบ่อพักน้ำทิ้งของโครงการ (Holding Pond) | - ภายในพื้นที่โครงการ | - โครงการได้ติดตั้งเครื่องมือตรวจวัดคุณภาพน้ำอัตโนมัติ (pH และ TDS) (รูปที่ 2.10) เพื่อตรวจสอบคุณภาพน้ำทั้งก่อนรวบรวมไปยังบ่อพักน้ำทิ้งของโครงการ (Holding Pond) | - ไม่พบปัญหา | <br>รูปที่ 2.10 เครื่องตรวจวัดคุณภาพน้ำอัตโนมัติ |

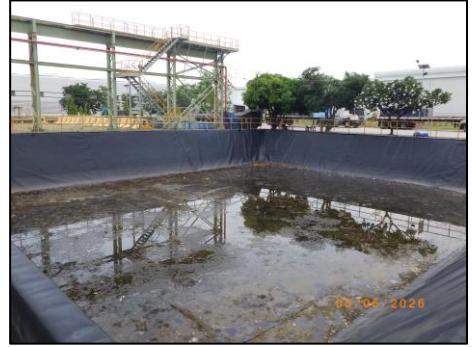
| ผลกระทบสิ่งแวดล้อม | มาตรการป้องกันและแก้ไขผลกระทบสิ่งแวดล้อม | สถานที่ดำเนินการ | รายละเอียดการปฏิบัติตามมาตรการ | ปัญหาและแนวทางแก้ไข | การอ้างอิง |
|---|---|---|---|---|---|
| | - โครงการได้จัดเตรียมให้มีบ่อพักน้ำฉุกเฉิน (Emergency Pond) 1 บ่อ ขนาดประมาณ 1,830 ลูกบาศก์เมตร เพื่อรองรับน้ำทิ้งที่มีค่าไม่เป็นไปตามเกณฑ์ลักษณะสมบัติของน้ำเสียที่ยอมให้ระบายลงสู่ระบบบำบัดน้ำเสียของนิคม ฯ เพื่อเก็บพักและนำกลับไปปรับการบำบัดใหม่ | - ภายในพื้นที่โครงการ | - ปฏิบัติตามมาตรการ โดยโครงการได้จัดเตรียมให้มีบ่อพักน้ำฉุกเฉิน 1 บ่อ ขนาดประมาณ 1,830 ลูกบาศก์เมตร (รูปที่ 2.11) เพื่อรองรับน้ำทิ้งที่มีค่าไม่เป็นไปตามเกณฑ์ลักษณะสมบัติของน้ำเสียที่ยอมให้ระบายลงสู่ระบบบำบัดน้ำเสียของนิคม ฯ เพื่อเก็บพักและนำกลับไปปรับการบำบัดใหม่ | - ไม่พบปัญหา | <br>รูปที่ 2.11 บ่อพักน้ำฉุกเฉิน<br>ขนาด 1,830 ลบ.ม. (จำนวน 1 บ่อ) |

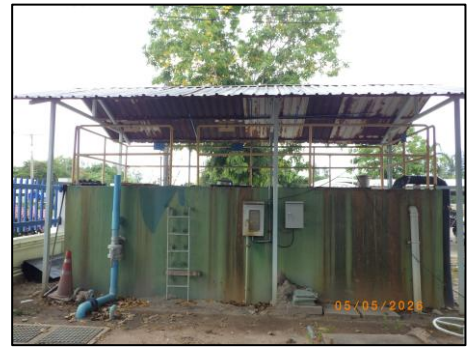
| ผลกระทบสิ่งแวดล้อม | มาตรการป้องกันและแก้ไขผลกระทบสิ่งแวดล้อม | สถานที่ดำเนินการ | รายละเอียดการปฏิบัติตามมาตรการ | ปัญหาและแนวทางแก้ไข | การอ้างอิง |
|---|---|---|---|---|---|
| | - รวบรวมน้ำเสียจากสำนักงานส่งไปยังระบบบำบัดน้ำเสียสำเร็จรูป (Septic Tank) และทำการตรวจวัดคุณภาพน้ำที่ผ่านการบำบัดแล้วบริเวณบ่อตรวจสอบ (Monitor Pit) ก่อนจะส่งไปบำบัดที่ระบบบำบัดน้ำเสียส่วนกลางของนิคม ฯ ต่อไป | - ระบบบำบัดน้ำเสียของนิคม ฯ | - โครงการได้รวบรวมน้ำเสียจากอาคารสำนักงานส่งเข้าสู่ระบบบำบัดน้ำเสียสำเร็จรูป (Septic Tank) เพื่อบำบัดเบื้องต้น ก่อนส่งไปบำบัดอีกครั้งที่ระบบบำบัดน้ำเสียแบบชีวภาพ (รูปที่ 2.12) และได้ทำการตรวจวัดคุณภาพน้ำที่ผ่านการบำบัดแล้วบริเวณบ่อตรวจสอบ (Monitor Pit) พบว่ามีค่าเป็นไปตามเกณฑ์มาตรฐานกำหนด ก่อนส่งไปบำบัดที่ระบบบำบัดน้ำเสียส่วนกลางของนิคม ฯ | - ไม่พบปัญหา | <br>รูปที่ 2.12 ระบบบำบัดน้ำเสียแบบชีวภาพ |

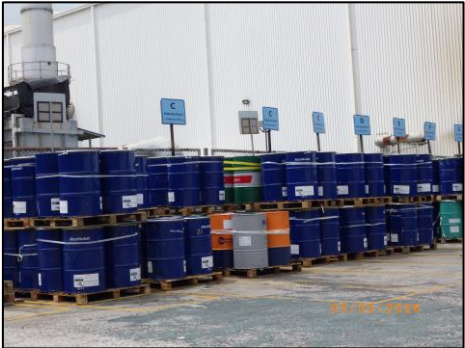
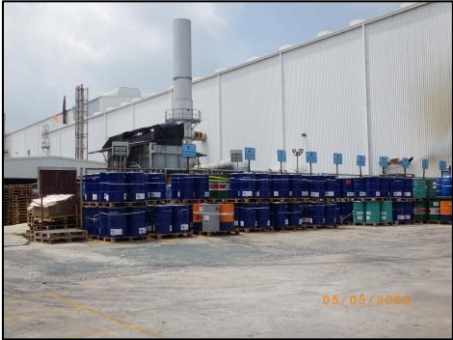
| ผลกระทบสิ่งแวดล้อม | มาตรการป้องกันและแก้ไขผลกระทบสิ่งแวดล้อม | สถานที่ดำเนินการ | รายละเอียดการปฏิบัติตามมาตรการ | ปัญหาและแนวทางแก้ไข | การอ้างอิง |
|---|---|---|---|---|---|
| | - โครงการต้องเก็บกากของเสียในถังขนาด 200 ลิตร พร้อมฝาปิดมิดชิดและป้ายปิดชื่อให้ชัดเจน เพื่อนำไปเก็บในอาคารเก็บกากของเสียเพื่อรอการนำไปกำจัดอย่างถูกวิธี | - ภายในพื้นที่โครงการ | - โครงการมีการเก็บกากของเสียในถังขนาด 200 ลิตร ที่มีฝาปิดมิดชิด และมีการติดสติ๊กเกอร์ตามรายการประเภทของเสียวันที่ และแผนกที่ทิ้งของเสีย (รูปที่ 2.13) และจัดให้มีพื้นที่สำหรับเก็บกากของเสีย เพื่อรอการนำไปกำจัดอย่างถูกวิธี ตามที่กฎหมายกำหนด คือกักเก็บของเสียไม่เกิน 90 วัน (รูปที่ 2.14) | - ไม่พบปัญหา | <p>รูปที่ 2.13 ถังเก็บกากของเสียขนาด 200 ลิตร</p> <p>รูปที่ 2.14 พื้นที่เก็บกากของเสียภายในโครงการ</p> |

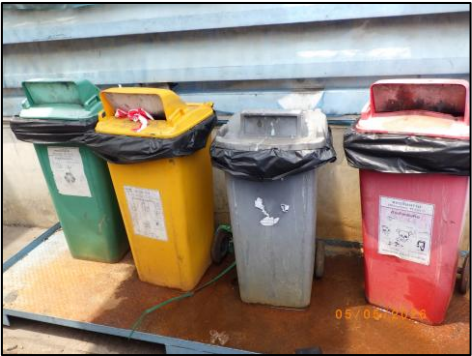
| ผลกระทบสิ่งแวดล้อม | มาตรการป้องกันและแก้ไขผลกระทบสิ่งแวดล้อม | สถานที่ดำเนินการ | รายละเอียดการปฏิบัติตามมาตรการ | ปัญหาและแนวทางแก้ไข | การอ้างอิง |
|---|---|---|---|---|---|
| 4. การจัดการของเสีย (ต่อ) | - รวบรวมขยะจากกิจกรรมของคนงานในถังขยะที่มีฝาปิดมิดชิด และจัดส่งให้หน่วยงานท้องถิ่นหรือหน่วยงานที่ได้รับอนุญาตจากราชการรับไปกำจัดต่อไป | - ภายในพื้นที่โครงการ | - โครงการมีการรวบรวมขยะในถังขยะที่มีฝาปิดมิดชิด (รูปที่ 2.15) และแยกประเภทของขยะเป็น 4 ประเภท คือ<br>1. สีเหลือง ขยะทั่วไป<br>2. สีเขียว ขยะรีไซเคิล<br>3. สีแดง ขยะอันตราย<br>4. สีเทา ขยะปนเปื้อนน้ำมัน<br>โดยขยะทั่วไปโครงการส่งกำจัดที่เทศบาลนครมาบตาพุด | - ไม่พบปัญหา | <br>รูปที่ 2.15 ถังขยะที่มีฝาปิดมิดชิด |

| ผลกระทบสิ่งแวดล้อม | มาตรการป้องกันและแก้ไขผลกระทบสิ่งแวดล้อม | สถานที่ดำเนินการ | รายละเอียดการปฏิบัติตามมาตรการ | ปัญหาและแนวทางแก้ไข | การอ้างอิง |
|---|---|---|---|---|---|
| | - เก็บรวบรวมขยะมูลฝอยประเภทต่างๆ ใส่ในภาชนะที่เหมาะสมมีฝาปิดมิดชิดและสามารถขนถ่ายได้สะดวกก่อนติดต่อให้หน่วยงานที่ได้รับอนุญาตจากราชการมารับไปกำจัดต่อไป | - ภายในพื้นที่โครงการ | - โครงการได้เก็บรวบรวมขยะมูลฝอยประเภทต่าง ๆ ใส่ในภาชนะที่เหมาะสม มีฝาปิดมิดชิดและสามารถขนถ่ายได้สะดวกก่อนจะส่งไปกำจัดที่เทศบาลนครมาบตาพุด (รูปที่ 2.15) | - ไม่พบปัญหา | <br>รูปที่ 2.15 ถังขยะที่มีฝาปิดมิดชิด |

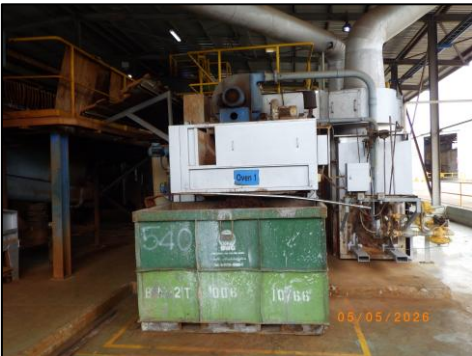
| ผลกระทบสิ่งแวดล้อม | มาตรการป้องกันและแก้ไขผลกระทบสิ่งแวดล้อม | สถานที่ดำเนินการ | รายละเอียดการปฏิบัติตามมาตรการ | ปัญหาและแนวทางแก้ไข | การอ้างอิง |
|---|---|---|---|---|---|
| | - จัดให้มีระบบ Sludge dryer เพื่อในการอบแห้งกากตะกอนจากระบบบำบัดน้ำเสีย | - ระบบบำบัดน้ำเสียของโครงการ | - โครงการได้จัดให้มีระบบ Sludge dryer จำนวน 2 ชุด เพื่อในการอบแห้งกากตะกอนจากระบบบำบัดน้ำเสีย (รูปที่ 2.16) | - ไม่พบปัญหา | <br>รูปที่ 2.16 ระบบ Sludge dryer |

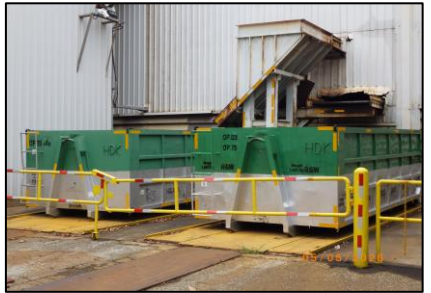
| ผลกระทบสิ่งแวดล้อม | มาตรการป้องกันและแก้ไขผลกระทบสิ่งแวดล้อม | สถานที่ดำเนินการ | รายละเอียดการปฏิบัติตามมาตรการ | ปัญหาและแนวทางแก้ไข | การอ้างอิง |
|---|---|---|---|---|---|
| | <b>(1) ของเสียจากกระบวนการผลิต</b><br><b>1) โรงงานผลิตแผ่นเหล็กรีดเย็น</b><br>- เศษเหล็กที่ไม่ได้ผ่านการเคลือบโลหะ (Uncoated Steel Scrap) โครงการจะรวบรวมไว้ในถัง ก่อนส่งไปยังหน่วยงานภายนอกที่ได้รับอนุญาตจากกรมโรงงานอุตสาหกรรม เพื่อใช้เป็นวัตถุดิบในกระบวนการหลอมกลับมาใช้ใหม่อีกครั้ง | - ภายในพื้นที่โครงการ | - ปฏิบัติตามมาตรการโดยเศษเหล็กที่ไม่ได้ผ่านการเคลือบโลหะ (Uncoated Steel Scrap) โครงการจะรวบรวมไว้ในถัง (รูปที่ 2.17) ก่อนส่งไปยังบริษัท อิตากา โยโก เอ็นเตอร์ไพรส์ จำกัด ซึ่งได้รับอนุญาตจากกรมโรงงานอุตสาหกรรม เพื่อใช้เป็นวัตถุดิบในกระบวนการหลอมกลับมาใช้ใหม่อีกครั้ง | - ไม่พบปัญหา | <p>รูปที่ 2.17 Uncoated Steel Scrap (โรงรีดเย็น)</p> |

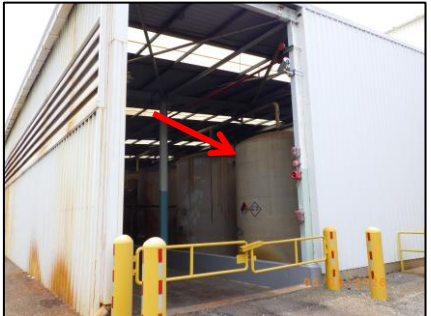
| ผลกระทบสิ่งแวดล้อม | มาตรการป้องกันและแก้ไขผลกระทบสิ่งแวดล้อม | สถานที่ดำเนินการ | รายละเอียดการปฏิบัติตามมาตรการ | ปัญหาและแนวทางแก้ไข | การอ้างอิง |
|---|---|---|---|---|---|
| | - กรดใช้แล้ว (Spent Acid) โครงการจะรวบรวมไว้ในถังก่อนติดต่อให้หน่วยงานที่ได้รับอนุญาตจากกรมโรงงานอุตสาหกรรมรับไปกำจัดต่อไป | - ภายในพื้นที่โครงการ | - ปฏิบัติตามมาตรการโดยกรดใช้แล้ว (Spent acid) โครงการจะรวบรวมไว้ในถังที่อยู่ภายในอาคาร (รูปที่ 2.18) ก่อนติดต่อบริษัท เอเซียเคมีคัล จำกัด ซึ่งได้รับอนุญาตจากกรมโรงงานอุตสาหกรรมรับไปกำจัดต่อไป | - ไม่พบปัญหา | <p>รูปที่ 2.18 อาคารเก็บถังกรดใช้แล้ว Spent acid</p> |

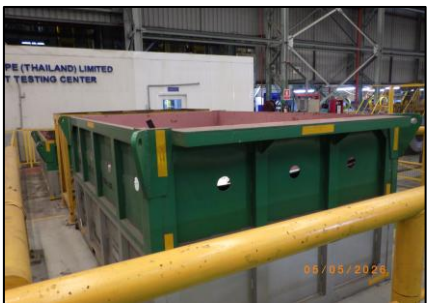
| ผลกระทบสิ่งแวดล้อม | มาตรการป้องกันและแก้ไขผลกระทบสิ่งแวดล้อม | สถานที่ดำเนินการ | รายละเอียดการปฏิบัติตามมาตรการ | ปัญหาและแนวทางแก้ไข | การอ้างอิง |
|---|---|---|---|---|---|
| | <b>2) โรงงานผลิตแผ่นเหล็กเคลือบผิว</b><br>- เศษเหล็กที่ไม่ได้ผ่านการเคลือบโลหะ (Uncoated Steel Scrap) โครงการจะรวบรวมไว้ในถัง ก่อนส่งไปยังหน่วยงานภายนอกที่ได้รับอนุญาตจากกรมโรงงานอุตสาหกรรม เพื่อใช้เป็นวัตถุดิบในกระบวนการหลอมกลับมาใช้ใหม่อีกครั้ง | - ภายในพื้นที่โครงการ | - โครงการมีการจัดการเศษเหล็กที่ไม่ได้ผ่านการเคลือบโลหะ (Uncoated Steel Scrap) โดยโครงการจะรวบรวมไว้ในถังก่อนส่งไปยังบริษัท อิตากา โยโก เอ็นเตอร์ไพรส์ จำกัด ซึ่งได้รับอนุญาตจากกรมโรงงานอุตสาหกรรมเพื่อใช้เป็นวัตถุดิบในกระบวนการหลอมกลับมาใช้ใหม่อีกครั้ง (รูปที่ 2.19) | - ไม่พบปัญหา | <p>รูปที่ 2.19 Coated Steel Scrap (โรงเคลือบโลหะ)</p> |

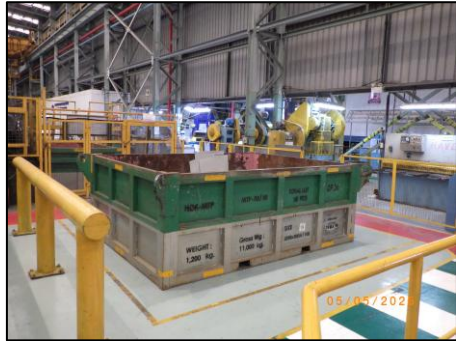
| ผลกระทบสิ่งแวดล้อม | มาตรการป้องกันและแก้ไขผลกระทบสิ่งแวดล้อม | สถานที่ดำเนินการ | รายละเอียดการปฏิบัติตามมาตรการ | ปัญหาและแนวทางแก้ไข | การอ้างอิง |
|---|---|---|---|---|---|
| 4. การจัดการของเสีย (ต่อ) | - เศษเหล็กที่ผ่านการเคลือบโลหะ (Zn/Al Metal Coated Steel Scrap) โครงการจะรวบรวมไว้ในถังก่อนส่งไปยังหน่วยงานภายนอกที่ได้รับอนุญาตจากกรมโรงงานอุตสาหกรรม เพื่อใช้เป็นวัตถุดิบในกระบวนการหลอมกลับมาใช้ใหม่อีกครั้ง | - ภายในพื้นที่โครงการ | - โครงการมีการจัดการเศษเหล็กที่ผ่านการเคลือบโลหะ (Zn/Al Metal Coated Steel Scrap) (รูปที่ 2.20) โดยโครงการจะรวบรวมไว้ในถัง ก่อนส่งไปยังบริษัท อิตากา โยโก เอ็นเตอร์ไพรส์ จำกัด ซึ่งได้รับอนุญาตจากกรมโรงงานอุตสาหกรรม เพื่อใช้เป็นวัตถุดิบในกระบวนการหลอมกลับมาใช้ใหม่อีกครั้ง | - ไม่พบปัญหา | <p>รูปที่ 2.20 Coated Steel Scrap (โรงเคลือบผิว)</p> |
| | - เศษเหล็กที่ผ่านการเคลือบสี (Paint Coated Scrap) โครงการจะรวบรวมไว้ในถังก่อนส่งไปยังหน่วยงานภายนอกที่ได้รับอนุญาตจากกรมโรงงานอุตสาหกรรมเพื่อใช้เป็นวัตถุดิบในกระบวนการหลอมกลับมาใช้ใหม่ | - ภายในพื้นที่โครงการ | - โครงการมีการจัดการเศษเหล็กที่ผ่านการเคลือบสี (Paint Coated Scrap) โดยโครงการจะรวบรวมไว้ในถังก่อนส่งไปยังบริษัท อิตากา โยโก เอ็นเตอร์ไพรส์ จำกัด ซึ่งได้รับอนุญาตจากกรมโรงงานอุตสาหกรรม เพื่อใช้เป็นวัตถุดิบในกระบวนการหลอมกลับมาใช้ใหม่ (รูปที่ 2.20) | - ไม่พบปัญหา | |

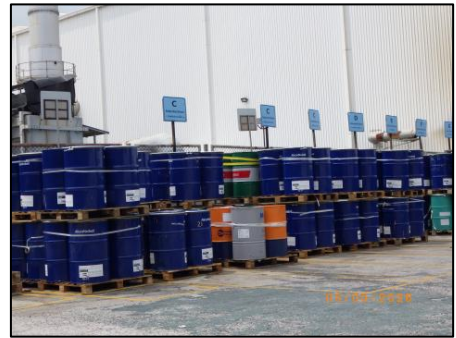
| ผลกระทบสิ่งแวดล้อม | มาตรการป้องกันและแก้ไขผลกระทบสิ่งแวดล้อม | สถานที่ดำเนินการ | รายละเอียดการปฏิบัติตามมาตรการ | ปัญหาและแนวทางแก้ไข | การอ้างอิง |
|---|---|---|---|---|---|
| | - เศษผ้าที่มีการปนเปื้อน โครงการจะรวบรวมไว้ในถังขนาด 200 ลิตร ปิดผนึกก่อนติดต่อให้หน่วยงานที่ได้รับอนุญาตจากกรมโรงงานอุตสาหกรรมรับไปกำจัดต่อไป | - ภายในพื้นที่โครงการ | - โครงการมีการจัดการเศษผ้าที่มีการปนเปื้อน โดยจะรวบรวมไว้ในถังขนาด 200 ลิตร ปิดผนึกก่อนติดต่อให้บริษัท เบตเตอร์ เวิลด์ กรีน จำกัด (มหาชน) ซึ่งได้รับอนุญาตจากกรมโรงงานอุตสาหกรรมรับไปกำจัดต่อไป (รูปที่ 2.13) | - ไม่พบปัญหา | <p>รูปที่ 2.13 ถังเก็บของเสียขนาด 200 ลิตร</p> |

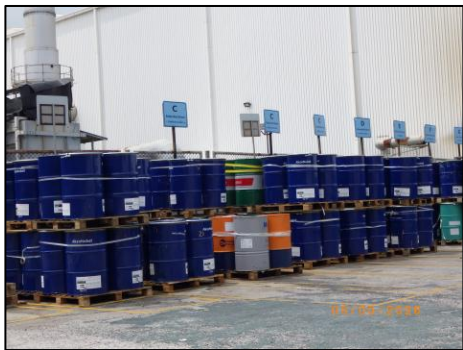
| ผลกระทบสิ่งแวดล้อม | มาตรการป้องกันและแก้ไขผลกระทบสิ่งแวดล้อม | สถานที่ดำเนินการ | รายละเอียดการปฏิบัติตามมาตรการ | ปัญหาและแนวทางแก้ไข | การอ้างอิง |
|---|---|---|---|---|---|
| 4. การจัดการของเสีย (ต่อ) | - สี/ตัวทำละลาย โครงการจะรวบรวมไว้ในถัง ก่อนส่งไปยังหน่วยงานภายนอกที่ได้รับอนุญาตจากกรมโรงงานอุตสาหกรรม เพื่อนำกลับมาใช้ใหม่อีกครั้ง | - ภายในพื้นที่โครงการ | - โครงการมีการจัดการสี/ตัวทำละลาย โดยโครงการจะรวบรวมไว้ในถัง (รูปที่ 2.13) ก่อนติดต่อให้บริษัท เบตเตอร์ เวิลด์ กรีน จำกัด (มหาชน) ซึ่งได้รับอนุญาตจากกรมโรงงานอุตสาหกรรม เพื่อนำกลับมาใช้ใหม่อีกครั้ง | - ไม่พบปัญหา | <p>รูปที่ 2.13 ถังเก็บของเสียขนาด 200 ลิตร</p> |
| | - น้ำมัน/ไขมัน โครงการจะรวบรวมไว้ในถัง ก่อนส่งติดต่อผู้รับซื้อที่ได้รับอนุญาตจากกรมโรงงานอุตสาหกรรมเพื่อนำไปทำเชื้อเพลิงผสม | - ภายในพื้นที่โครงการ | - โครงการมีการจัดการน้ำมัน/ไขมัน โดยโครงการจะรวบรวมไว้ในถังขนาด 200 ลิตร (รูปที่ 2.13) ก่อนติดต่อให้บริษัท เบตเตอร์ เวิลด์ กรีน จำกัด (มหาชน) ซึ่งได้รับอนุญาตจากกรมโรงงานอุตสาหกรรม เพื่อนำไปทำเชื้อเพลิงผสม | - ไม่พบปัญหา | |

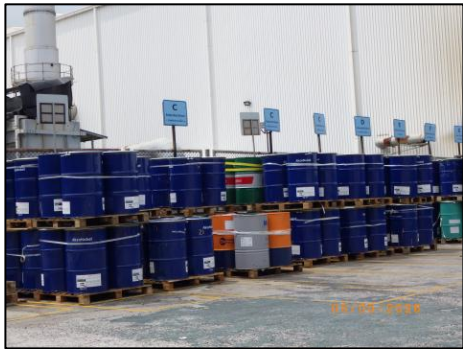
| ผลกระทบสิ่งแวดล้อม | มาตรการป้องกันและแก้ไขผลกระทบสิ่งแวดล้อม | สถานที่ดำเนินการ | รายละเอียดการปฏิบัติตามมาตรการ | ปัญหาและแนวทางแก้ไข | การอ้างอิง |
|---|---|---|---|---|---|
| | - คราบน้ำมันจากระบบบำบัดน้ำเสีย โครงการจะรวบรวมไว้ในถังขนาด 200 ลิตร ปิดผนึกก่อนติดต่อให้หน่วยงานราชการที่ได้รับอนุญาตจากกรมโรงงานอุตสาหกรรมรับไปกำจัดต่อไป | - ภายในพื้นที่โครงการ | - โครงการมีการจัดการคราบน้ำมันจากระบบบำบัดน้ำเสีย โครงการจะรวบรวมไว้ในถังขนาด 200 ลิตร (รูปที่ 2.13) ปิดผนึกก่อนติดต่อให้บริษัท เบตเตอร์ เวิลด์ กรีน จำกัด (มหาชน) ซึ่งได้รับอนุญาตจากกรมโรงงานอุตสาหกรรมรับไปกำจัดต่อไป | - ไม่พบปัญหา | <p>รูปที่ 2.13 ถังเก็บของเสียขนาด 200 ลิตร</p> |

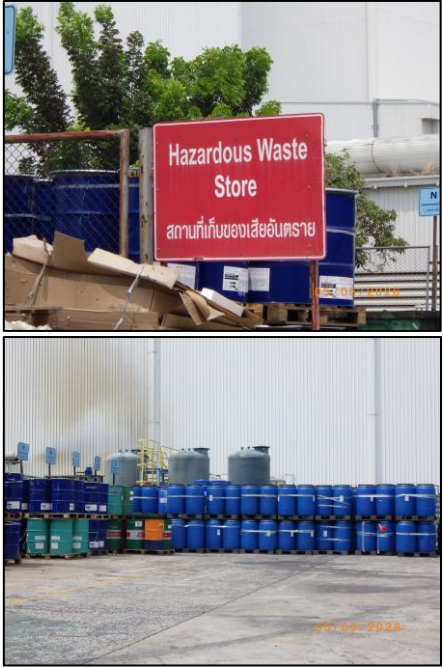
| ผลกระทบสิ่งแวดล้อม | มาตรการป้องกันและแก้ไขผลกระทบสิ่งแวดล้อม | สถานที่ดำเนินการ | รายละเอียดการปฏิบัติตามมาตรการ | ปัญหาและแนวทางแก้ไข | การอ้างอิง |
|---|---|---|---|---|---|
| 4. การจัดการของเสีย (ต่อ) | - Synthetic Rubber โครงการจะรวบรวมไว้ในถังขนาด 200 ลิตร ปิดผนึกก่อนติดต่อหน่วยงานราชการที่ได้รับอนุญาตจากกรมโรงงานอุตสาหกรรมนำไปกำจัดต่อไป | - ภายในพื้นที่โครงการ | - โครงการมีการจัดการ Synthetic Rubber โดยโครงการจะรวบรวมไว้ในถังขนาด 200 ลิตร ปิดผนึกก่อนติดต่อให้บริษัท เบตเตอร์ เวิลด์ กรีน จำกัด (มหาชน) ซึ่งได้รับอนุญาตจากกรมโรงงานอุตสาหกรรมนำไปกำจัดต่อไป (รูปที่ 2.22) | - ไม่พบปัญหา | <p>รูปที่ 2.22 บริเวณรวบรวมของเสีย</p> |
| | - กากตะกอนจากการเจียร (Roll Grinding Sludge) โครงการจะรวบรวมไว้ในกระบะ (Lugger) ก่อนติดต่อให้หน่วยงานที่ได้รับอนุญาตจากกรมโรงงานอุตสาหกรรมนำไปกำจัดต่อไป | - ภายในพื้นที่โครงการ | - โครงการมีการจัดการกากตะกอนจากการเจียร (Roll Grinding Sludge) โดยโครงการจะรวบรวมไว้ในกระบะ (Lugger) ก่อนติดต่อให้บริษัท เบตเตอร์ เวิลด์ กรีน จำกัด (มหาชน) ซึ่งได้รับอนุญาตจากกรมโรงงานอุตสาหกรรมนำไปกำจัดต่อไป (รูปที่ 2.22) | - ไม่พบปัญหา | |
| | - กระดาษกรองปนเปื้อน (Coolant Contaminated Paper Filter) โครงการจะรวบรวมไว้ในกระบะ (Lugger) ก่อนติดต่อให้หน่วยงานที่ได้รับอนุญาตจากกรมโรงงานอุตสาหกรรมนำไปกำจัดต่อไป | - ภายในพื้นที่โครงการ | - โครงการมีการจัดการกระดาษกรองปนเปื้อน (Coolant Contaminated Paper Filter) โดยโครงการจะรวบรวมไว้ในกระบะ (Lugger) ก่อนติดต่อให้บริษัท เบตเตอร์ เวิลด์ กรีน จำกัด (มหาชน) ซึ่งได้รับอนุญาตจากกรมโรงงานอุตสาหกรรมนำไปกำจัดต่อไป (รูปที่ 2.22) | - ไม่พบปัญหา | |

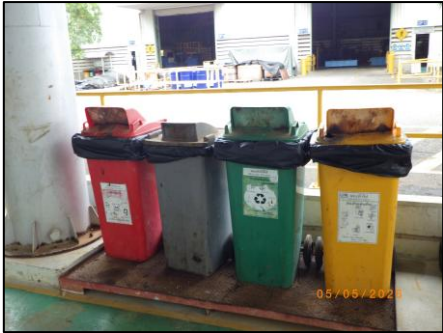
| ผลกระทบสิ่งแวดล้อม | มาตรการป้องกันและแก้ไขผลกระทบสิ่งแวดล้อม | สถานที่ดำเนินการ | รายละเอียดการปฏิบัติตามมาตรการ | ปัญหาและแนวทางแก้ไข | การอ้างอิง |
|---|---|---|---|---|---|
| | <b>(2) ของเสียจากอาคารสำนักงาน</b><br>- จัดให้มีถังรองรับขยะมูลฝอย 3 ประเภท ได้แก่ ขยะมูลฝอยทั่วไป ขยะมูลฝอยรีไซเคิล และขยะมูลฝอยอันตรายจากสำนักงาน | - ภายในพื้นที่โครงการ | - โครงการจัดให้มีถังรองรับขยะมูลฝอย 3 ประเภท ได้แก่ ขยะมูลฝอยทั่วไป ขยะมูลฝอยรีไซเคิล และขยะมูลฝอยอันตรายจากสำนักงาน (รูปที่ 2.23) | - ไม่พบปัญหา | <p>รูปที่ 2.23 ถังขยะรวบรวมมูลฝอยแต่ละประเภท</p> |

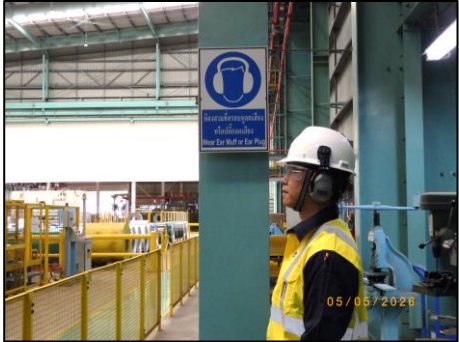
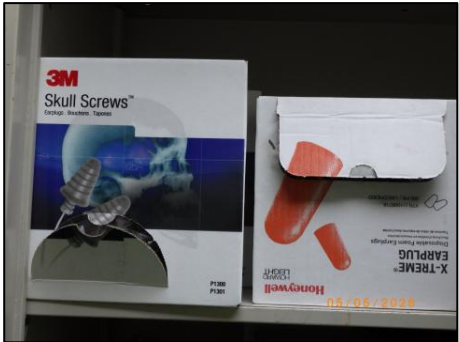
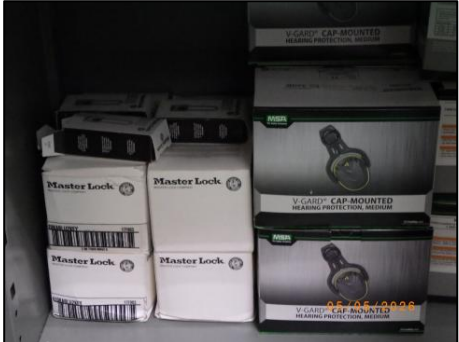
| ผลกระทบสิ่งแวดล้อม | มาตรการป้องกันและแก้ไขผลกระทบสิ่งแวดล้อม | สถานที่ดำเนินการ | รายละเอียดการปฏิบัติตามมาตรการ | ปัญหาและแนวทางแก้ไข | การอ้างอิง |
|---|---|---|---|---|---|
| 5. ระดับเสียง (ต่อ) | - จัดให้มีอุปกรณ์ป้องกันอันตรายส่วนบุคคลที่สามารถป้องกันอันตรายจากเสียงดังแก่คนงาน | - ภายในอาคารโรงงาน | - โครงการจัดให้มีอุปกรณ์คุ้มครองความปลอดภัยส่วนบุคคล เช่น ที่ครอบหู และปลั๊กอุดหู ที่สามารถป้องกันอันตรายจากเสียงดังให้แก่พนักงาน (รูปที่ 2.24) | - ไม่พบปัญหา | <div> </div> <div>รูปที่ 2.24 พนักงานสวมใส่ที่ครอบหู/ที่อุดหู</div> |

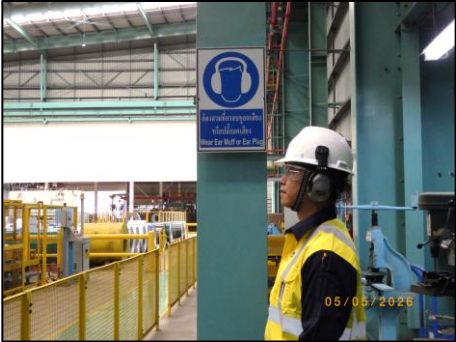
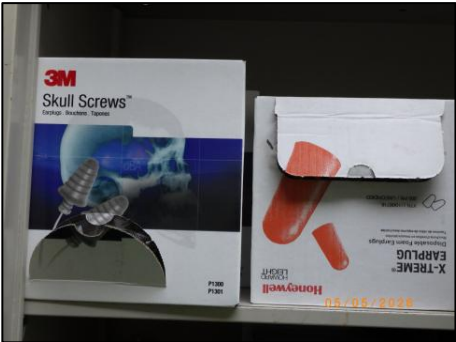
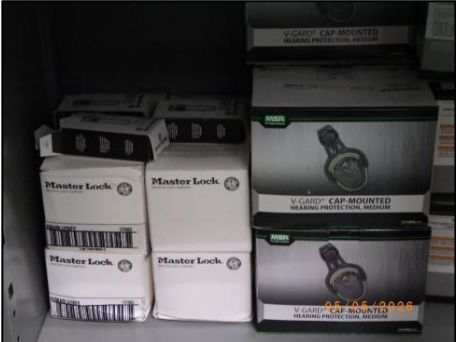
| ผลกระทบสิ่งแวดล้อม | มาตรการป้องกันและแก้ไขผลกระทบสิ่งแวดล้อม | สถานที่ดำเนินการ | รายละเอียดการปฏิบัติตามมาตรการ | ปัญหาและแนวทางแก้ไข | การอ้างอิง |
|---|---|---|---|---|---|
| 5. ระดับเสียง (ต่อ) | <div>- จัดให้มีสัญลักษณ์/ป้ายเตือนแสดงบริเวณที่มีระดับเสียงสูงกว่า 80 เดซิเบล (เอ) และกำหนดให้พนักงานที่เข้าไปปฏิบัติงานในบริเวณดังกล่าวสวมอุปกรณ์ลดเสียง</div> | <div>- พื้นที่โครงการ</div> | <div>- โครงการติดตั้งเครื่องจักรหลักภายในอาคาร ซึ่งเป็นอาคารปิด และพนักงานจะปฏิบัติงานในห้องควบคุม และโครงการได้จัดให้มีสัญลักษณ์/ป้ายเตือนให้สวมใส่อุปกรณ์คุ้มครองความปลอดภัยส่วนบุคคล ในบริเวณที่มีระดับเสียงสูงกว่า 80 dB(A) (รูปที่ 2.25) และกำหนดให้พนักงานที่เข้าไปปฏิบัติงาน ในบริเวณดังกล่าวต้องสวมอุปกรณ์คุ้มครองความปลอดภัยส่วนบุคคล (รูปที่ 2.24) โดยโครงการได้มีการตรวจสอบสมรรถภาพการได้ยินของพนักงานที่ปฏิบัติงานที่มีเสียงดังเป็นประจำทุกปี</div> | <div>- ไม่พบปัญหา</div> | <div><p>รูปที่ 2.24 พนักงานสวมใส่ที่ครอบหู/ที่อุดหู</p></div> |

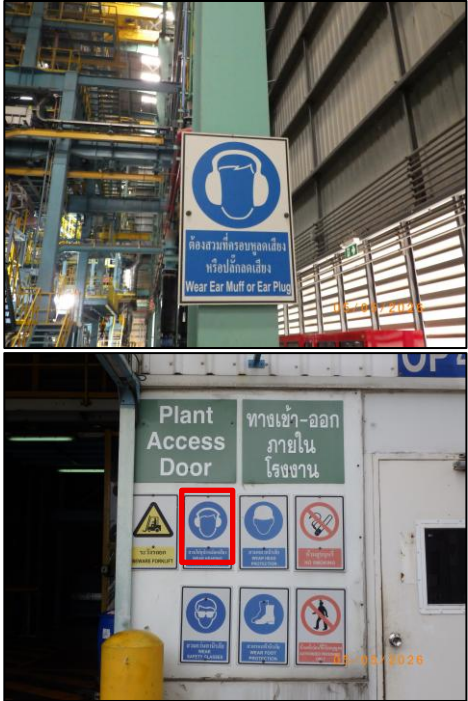
| ผลกระทบสิ่งแวดล้อม | มาตรการป้องกันและแก้ไขผลกระทบสิ่งแวดล้อม | สถานที่ดำเนินการ | รายละเอียดการปฏิบัติตามมาตรการ | ปัญหาและแนวทางแก้ไข | การอ้างอิง |
|---|---|---|---|---|---|
| 5. ระดับเสียง (ต่อ) | | | | | <div></div> <p>รูปที่ 2.25 ป้ายเตือนพื้นที่ที่มีเสียงดัง</p> |

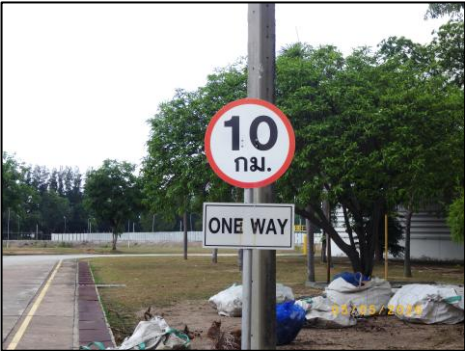
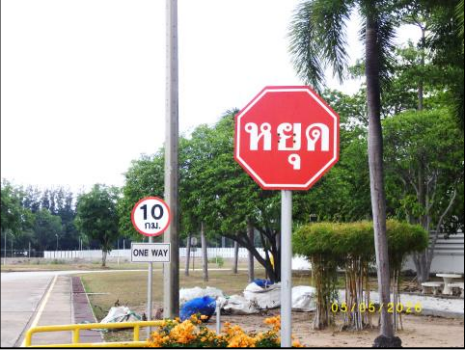
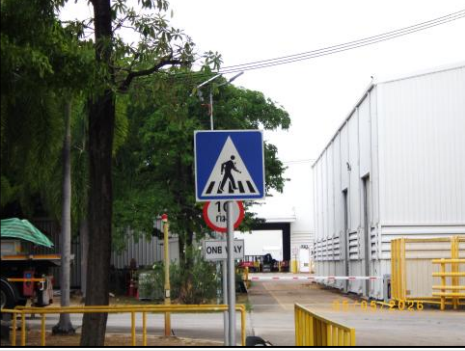
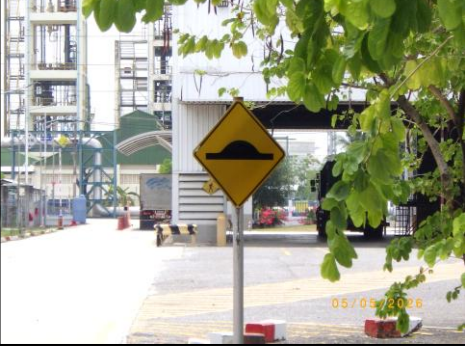
| ผลกระทบสิ่งแวดล้อม | มาตรการป้องกันและแก้ไขผลกระทบสิ่งแวดล้อม | สถานที่ดำเนินการ | รายละเอียดการปฏิบัติตามมาตรการ | ปัญหาและแนวทางแก้ไข | การอ้างอิง |
|---|---|---|---|---|---|
| 6. การคมนาคม | - กวดขันให้พนักงานขับรถ และปฏิบัติตามกฎจราจร และข้อกำหนดที่กำหนดขึ้นโดยพิจารณาถึงความเหมาะสมเฉพาะของโครงการ | - บริเวณภายในและนอกพื้นที่โครงการ | - โครงการได้กำหนดกฎจราจรแบบเดินรถทางเดียว และติดตั้งป้ายจราจรภายในพื้นที่โครงการ เช่น กำหนดความเร็วรถภายในโครงการไม่เกิน 10 กิโลเมตรต่อชั่วโมง (รูปที่ 2.27) สำหรับบริเวณที่มีคนพลุกพล่าน หรือบริเวณลานจอดรถ รวมถึงกำหนดแบบช่องทางการจราจร สำหรับการขับรถเข้าภายในพื้นที่โครงการ (ภาคผนวกที่ 17) | - ไม่พบปัญหา | <div></div> <p>รูปที่ 2.27 ป้ายจราจรในพื้นที่โครงการ</p> |

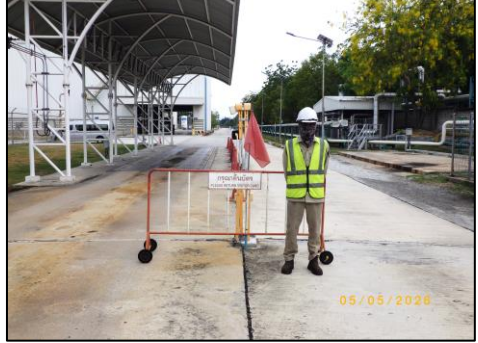
| ผลกระทบสิ่งแวดล้อม | มาตรการป้องกันและแก้ไขผลกระทบสิ่งแวดล้อม | สถานที่ดำเนินการ | รายละเอียดการปฏิบัติตามมาตรการ | ปัญหาและแนวทางแก้ไข | การอ้างอิง |
|---|---|---|---|---|---|
| | - จัดให้มีเจ้าหน้าที่อำนวยความสะดวกและจัดระเบียบการจราจรบริเวณทางเข้าออกโครงการ | - บริเวณทางเข้าออกโครงการ | - โครงการได้จัดให้มีเจ้าหน้าที่อำนวยความสะดวก และจัดระเบียบการจราจรบริเวณทางเข้า-ออก โครงการตลอด 24 ชั่วโมง (รูปที่ 2.28) | - ไม่พบปัญหา | <br>รูปที่ 2.28 เจ้าหน้าที่อำนวยความสะดวกและจัดระเบียบการจราจรบริเวณทางเข้าออกโครงการ |

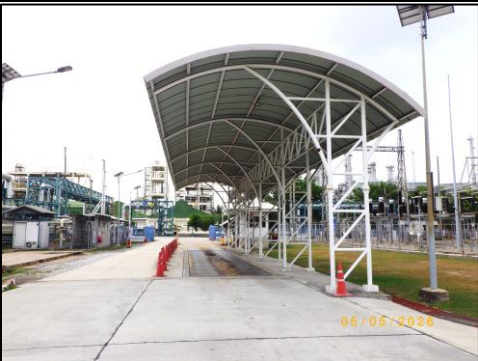
| ผลกระทบสิ่งแวดล้อม | มาตรการป้องกันและแก้ไขผลกระทบสิ่งแวดล้อม | สถานที่ดำเนินการ | รายละเอียดการปฏิบัติตามมาตรการ | ปัญหาและแนวทางแก้ไข | การอ้างอิง |
|---|---|---|---|---|---|
| 6. การคมนาคม (ต่อ) | - ควบคุมน้ำหนักรถบรรทุกให้เป็นไปตามมาตรฐานหรือกฎหมายที่กำหนด เพื่อป้องกันความเสียหายของพื้นที่ผิวจราจร | - เส้นทางจราจร | - โครงการมีการควบคุมน้ำหนักรถบรรทุกให้เป็นไปตามมาตรฐานหรือกฎหมายที่กำหนดเพื่อป้องกันความเสียหายของพื้นที่ผิวจราจร (รูปที่ 2.29) โดยกำหนดให้รถบรรทุกทุกคันต้องชั่งน้ำหนักให้เป็นไปตามมาตรฐานหรือกฎหมาย ก่อนออกนอกโครงการ | - ไม่พบปัญหา | <br>รูปที่ 2.29 ระบบควบคุมน้ำหนักรถบรรทุก |

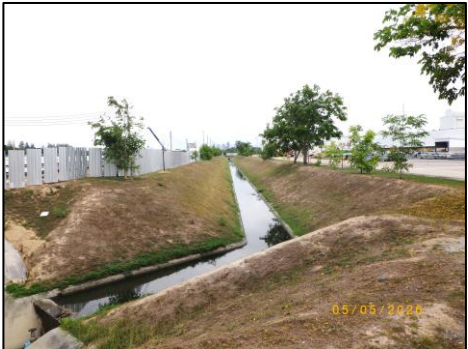
| ผลกระทบสิ่งแวดล้อม | มาตรการป้องกันและแก้ไขผลกระทบสิ่งแวดล้อม | สถานที่ดำเนินการ | รายละเอียดการปฏิบัติตามมาตรการ | ปัญหาและแนวทางแก้ไข | การอ้างอิง |
|---|---|---|---|---|---|
| 7. การระบายน้ำและป้องกันน้ำท่วม | - น้ำฝนและน้ำหลากจากบริเวณพื้นที่ที่ไม่ปนเปื้อน เช่น น้ำฝนที่ตกในบริเวณพื้นที่หลังคาของอาคาร เป็นต้น จะถูกระบายลงสู่บ่อน้ำ (V-ditch) ขนาด 19,000 ลูกบาศก์เมตร ก่อนระบายลงสู่รางระบายน้ำของนิคม ฯ ต่อไป | - พื้นที่โครงการ | - โครงการมีการจัดการน้ำฝนและน้ำหลากจากบริเวณพื้นที่ที่ไม่ปนเปื้อน เช่น น้ำฝนที่ตกในบริเวณพื้นที่หลังคาของอาคาร เป็นต้น จะถูกระบายลงสู่บ่อน้ำ (V-ditch) ขนาด 19,000 ลูกบาศก์เมตร ก่อนระบายลงสู่รางระบายน้ำของนิคม ฯ ต่อไป (รูปที่ 2.30) | - ไม่พบปัญหา | <p>รูปที่ 2.30 บ่อน้ำ (V-ditch)</p> |

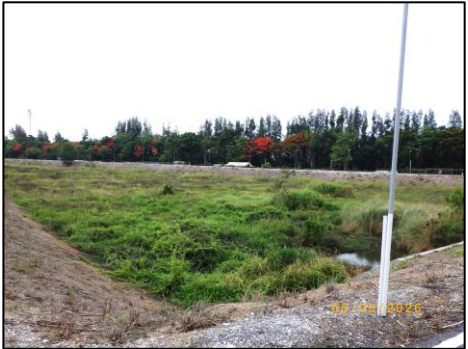
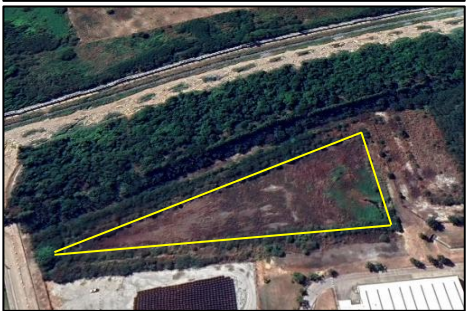
| ผลกระทบสิ่งแวดล้อม | มาตรการป้องกันและแก้ไขผลกระทบสิ่งแวดล้อม | สถานที่ดำเนินการ | รายละเอียดการปฏิบัติตามมาตรการ | ปัญหาและแนวทางแก้ไข | การอ้างอิง |
|---|---|---|---|---|---|
| | - จัดให้มีบ่อน้ำฝนขนาดไม่น้อยกว่า 32,671 ลูกบาศก์เมตรเพิ่มเติมเพื่อให้สามารถจัดการปริมาณน้ำฝนที่ต้องหน่วงระยะเวลา 3 ชั่วโมง ได้ทั้งหมด | - ภายในพื้นที่โครงการ | - โครงการจัดให้มีบ่อน้ำฝนขนาดไม่น้อยกว่า 32,671ลูกบาศก์เมตร เพิ่มเติมเพื่อให้สามารถจัดการปริมาณน้ำฝนที่ต้องหน่วงระยะเวลา 3 ชั่วโมง ได้ทั้งหมดตามที่มาตรการกำหนดเรียบร้อยแล้ว (รูปที่ 2.31) (ภาคผนวกที่ 40) | - ภาคผนวกที่ | <p>รูปที่ 2.31 บ่อน้ำฝน</p> <p>ภาคผนวกที่ 40</p> |

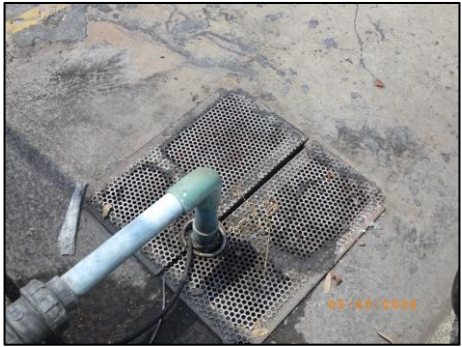
| ผลกระทบสิ่งแวดล้อม | มาตรการป้องกันและแก้ไขผลกระทบสิ่งแวดล้อม | สถานที่ดำเนินการ | รายละเอียดการปฏิบัติตามมาตรการ | ปัญหาและแนวทางแก้ไข | การอ้างอิง |
|---|---|---|---|---|---|
| 7. การระบายน้ำและป้องกันน้ำท่วม (ต่อ) | - น้ำฝนที่อาจปนเปื้อนจากลานคอนกรีตสำหรับเก็บถังเปล่าปนเปื้อนในระยะเวลา 15 นาทีแรก จะถูกรวบรวมเข้าสู่บ่อพัก (sump pit) ก่อนสูบเข้าสู่ระบบบำบัดน้ำเสียของโครงการ | - ลานคอนกรีตสำหรับเก็บถังเปล่าปนเปื้อน | - โครงการมีการจัดการน้ำฝนที่อาจปนเปื้อนจากลานคอนกรีตสำหรับเก็บถังเปล่าปนเปื้อนในระยะเวลา 15 นาทีแรก จะถูกรวบรวมเข้าสู่บ่อพัก (Sump pit) (รูปที่ 2.32) ก่อนสูบเข้าสู่ระบบบำบัดน้ำเสียของโครงการ | - ไม่พบปัญหา | <p>รูปที่ 2.32 บ่อพักน้ำ (Sump pit)</p> |

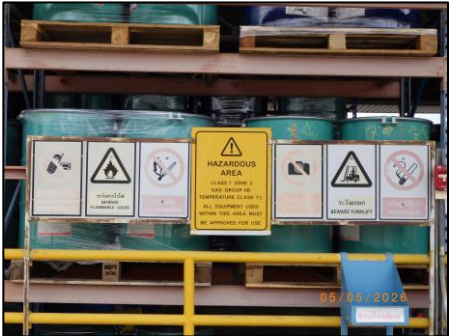
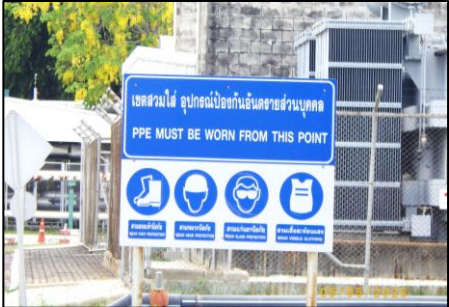
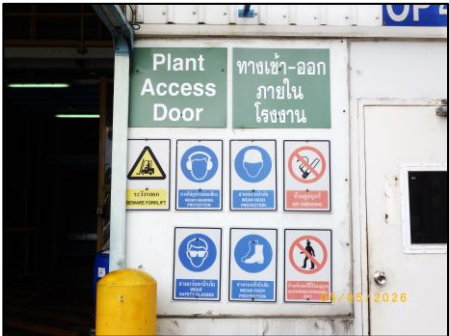
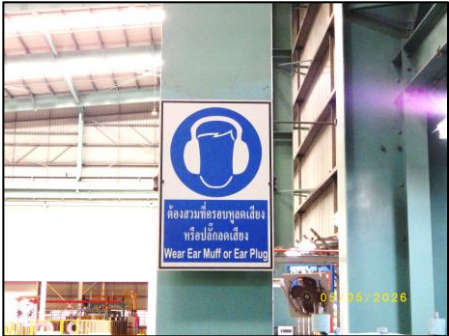
| ผลกระทบสิ่งแวดล้อม | มาตรการป้องกันและแก้ไขผลกระทบสิ่งแวดล้อม | สถานที่ดำเนินการ | รายละเอียดการปฏิบัติตามมาตรการ | ปัญหาและแนวทางแก้ไข | การอ้างอิง |
|---|---|---|---|---|---|
| 9. อาชีวอนามัยและความปลอดภัย<br>9.1 อาชีวอนามัยและความปลอดภัย (ต่อ) | - ต้องติดสัญลักษณ์เตือนอันตรายและเครื่องหมายเกี่ยวกับความปลอดภัย อาชีวอนามัยและสภาพแวดล้อมในการทำงาน | - ภายในพื้นที่โครงการ | - โครงการมีการติดสัญลักษณ์เตือนอันตราย และเครื่องหมายเกี่ยวกับความปลอดภัยอาชีวอนามัยและสภาพแวดล้อมในการทำงาน (รูปที่ 2.36) | - ไม่พบปัญหา | <div></div> <p>รูปที่ 2.36 ป้ายสัญลักษณ์เตือนอันตราย</p> |

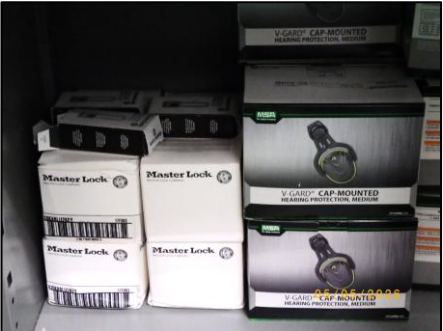
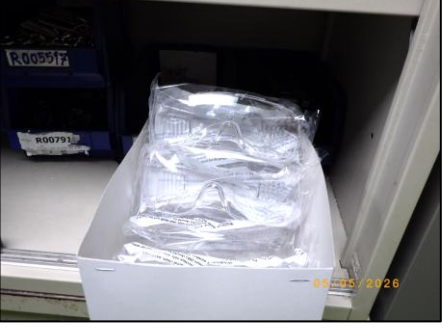
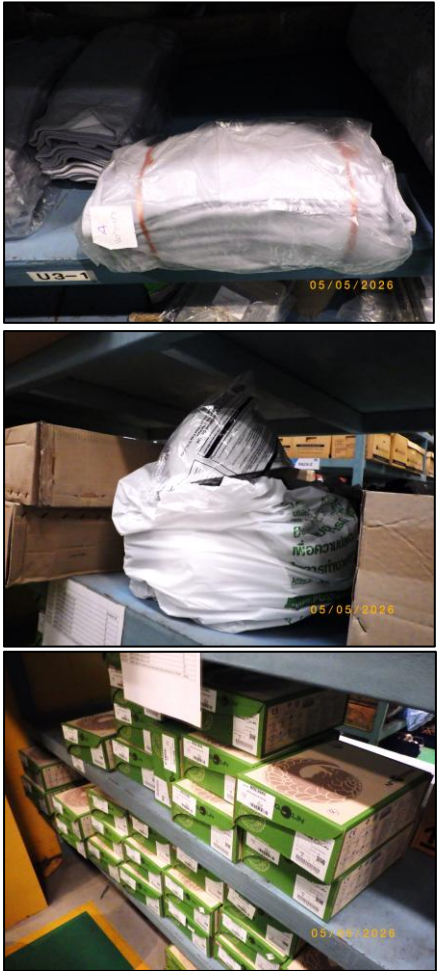
| ผลกระทบสิ่งแวดล้อม | มาตรการป้องกันและแก้ไขผลกระทบสิ่งแวดล้อม | สถานที่ดำเนินการ | รายละเอียดการปฏิบัติตามมาตรการ | ปัญหาและแนวทางแก้ไข | การอ้างอิง |
|---|---|---|---|---|---|
| | - จัดให้มีและดูแลให้พนักงานสวมใส่อุปกรณ์ป้องกันอันตรายส่วนบุคคลที่ได้มาตรฐาน | - ภายในพื้นที่โครงการ | - โครงการได้จัดเตรียมอุปกรณ์คุ้มครองความปลอดภัยส่วนบุคคลที่ได้มาตรฐาน เพื่อให้พนักงานได้สวมใส่อย่างเพียงพอ (รูปที่ 2.37) | - ไม่พบปัญหา | <p>รูปที่ 2.37 อุปกรณ์คุ้มครองความปลอดภัยส่วนบุคคล</p> |

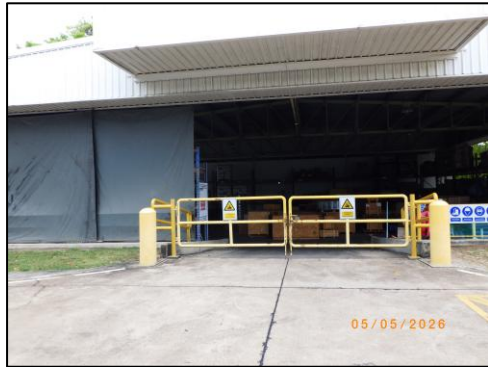
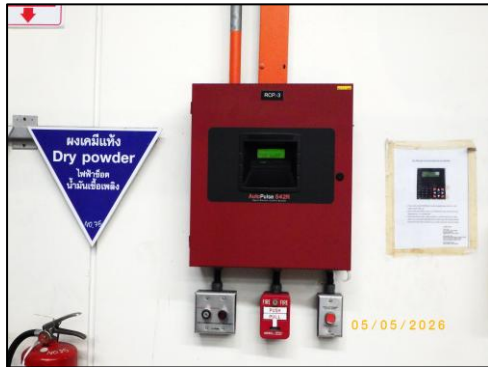
| ผลกระทบสิ่งแวดล้อม | มาตรการป้องกันและแก้ไขผลกระทบสิ่งแวดล้อม | สถานที่ดำเนินการ | รายละเอียดการปฏิบัติตามมาตรการ | ปัญหาและแนวทางแก้ไข | การอ้างอิง |
|---|---|---|---|---|---|
| | - การเก็บกักสารเคมีที่ใช้ในโครงการ <ul style="list-style-type: none"><li>▪ จัดให้มีคั่นคอนกรีตรอบพื้นที่กักเก็บสารเคมีแต่ละชนิด</li><li>▪ จัดแบ่งพื้นที่กักเก็บสารเคมี โดยแยกสารเคมีที่เข้ากันไม่ได้ออกจากกัน และมีสภาพพื้นที่ที่เหมาะสมต่อการจัดเก็บสารเคมี เช่น อากาศหมุนเวียน มีหลังคาปกคลุม ความร้อน เป็นต้น</li><li>▪ จัดให้มีระบบดับเพลิงอัตโนมัติบริเวณห้องควบคุมไฟฟ้า</li></ul> | - ภายในพื้นที่โครงการ | - โครงการมีการเก็บกักสารเคมีที่ใช้ในโครงการ โดยมีการจัดการดังนี้ <ul style="list-style-type: none"><li>▪ โครงการจัดให้มีคั่นคอนกรีตรอบพื้นที่กักเก็บสารเคมีแต่ละชนิด โดยคั่นคอนกรีตรอบพื้นที่สามารถรองรับสารเคมีได้มากกว่า 100% พร้อมทั้งมีการแยกประเภทของสารเคมีตามมาตรการกำหนด (รูปที่ 2.38)</li><li>▪ โครงการจัดให้มีการแบ่งพื้นที่กักเก็บสารเคมี โดยแยกสารเคมีที่เข้ากันไม่ได้ออกจากกัน และมีสภาพพื้นที่ที่เหมาะสมต่อการจัดเก็บสารเคมี เช่น อากาศหมุนเวียน มีหลังคาปกคลุม (รูปที่ 2.38)</li><li>▪ โครงการจัดให้มีระบบดับเพลิงอัตโนมัติบริเวณห้องควบคุมไฟฟ้า (รูปที่ 2.39)</li></ul> | - ไม่พบปัญหา | <br>รูปที่ 2.38 อาคารเก็บสารเคมีทุกชนิด<br><br>รูปที่ 2.39 ระบบดับเพลิงอัตโนมัติบริเวณห้องควบคุมไฟฟ้า |

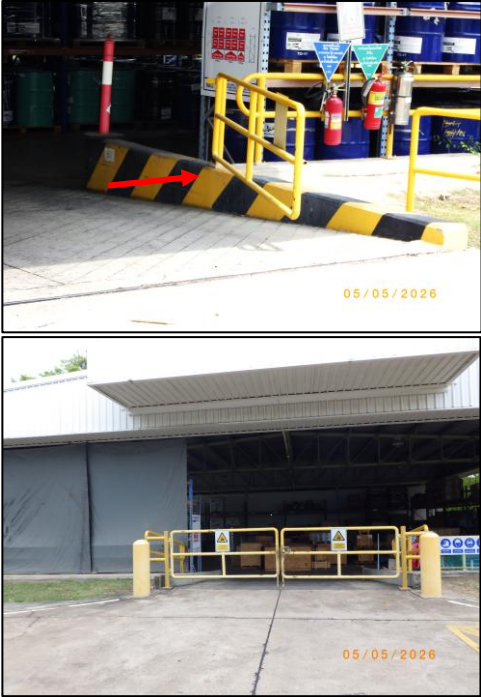
| ผลกระทบสิ่งแวดล้อม | มาตรการป้องกันและแก้ไขผลกระทบสิ่งแวดล้อม | สถานที่ดำเนินการ | รายละเอียดการปฏิบัติตามมาตรการ | ปัญหาและแนวทางแก้ไข | การอ้างอิง |
|---|---|---|---|---|---|
| <div>9. อาชีวอนามัยและความปลอดภัย</div> <div>9.2 การบริหารจัดการเกี่ยวกับสารเคมีอันตราย (ต่อ)</div> | <div>- จัดให้มีระบบความปลอดภัยต่างๆ ได้แก่ จัดให้มี Bund wall หรือ Emergency Drain บริเวณพื้นที่กักเก็บสารเคมีทุกชนิด</div> | <div>- ภายในพื้นที่โครงการ</div> | <div>- โครงการได้จัดให้มีระบบความปลอดภัยต่างๆ ได้แก่ จัดให้มี Bund wall บริเวณพื้นที่กักเก็บสารเคมีทุกชนิด (รูปที่ 2.40)</div> | <div>- ไม่พบปัญหา</div> | <div> <div>รูปที่ 2.40 Bund wall</div> </div> |

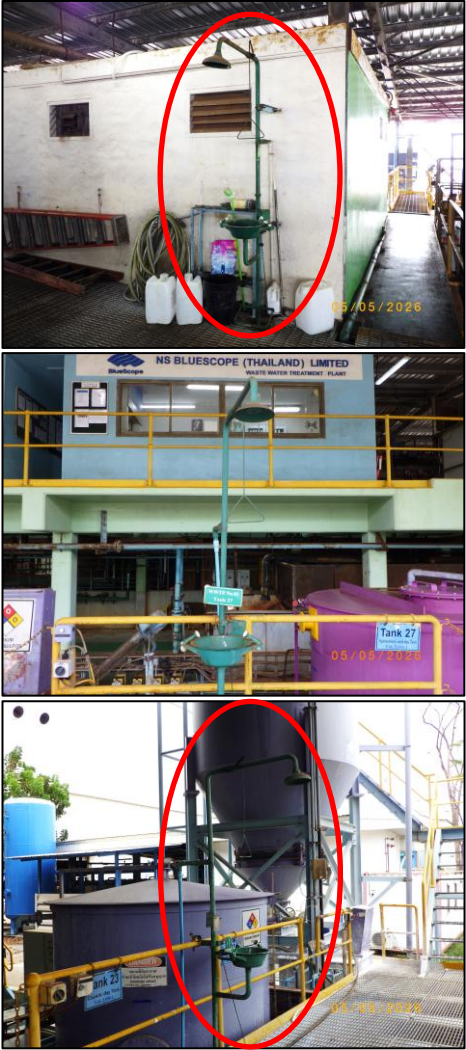
| ผลกระทบสิ่งแวดล้อม | มาตรการป้องกันและแก้ไขผลกระทบสิ่งแวดล้อม | สถานที่ดำเนินการ | รายละเอียดการปฏิบัติตามมาตรการ | ปัญหาและแนวทางแก้ไข | การอ้างอิง |
|---|---|---|---|---|---|
| 9. อาชีวอนามัยและความปลอดภัย<br>9.2 การบริหารจัดการเกี่ยวกับสารเคมีอันตราย (ต่อ) | - จัดให้มีการติดตั้ง Eye Wash และ Shower รวมทั้งระบบดับเพลิงและระบบเตือนภัย | - ภายในพื้นที่โครงการ | - มีการติดตั้ง Eye Wash และ Shower ไว้ในบริเวณที่จำเป็น (รูปที่ 2.41) พร้อมทั้งจัดให้มีระบบดับเพลิงและระบบเตือนภัยตามมาตรฐานกำหนด เรียบร้อยแล้ว | - ไม่พบปัญหา | <div></div> <p>รูปที่ 2.41 Eye Wash และ Shower</p> |

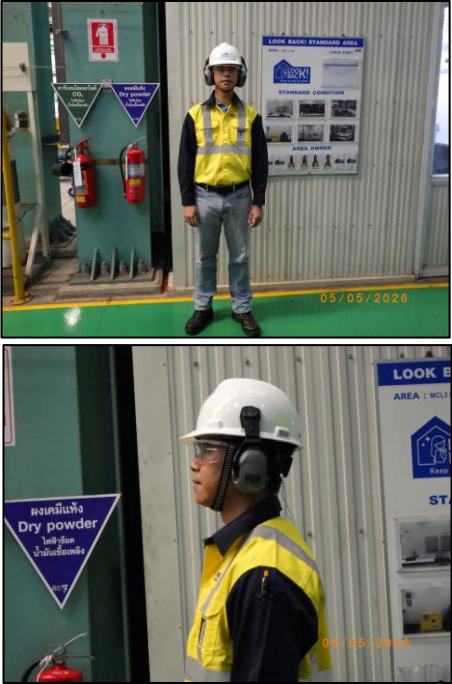
| ผลกระทบสิ่งแวดล้อม | มาตรการป้องกันและแก้ไขผลกระทบสิ่งแวดล้อม | สถานที่ดำเนินการ | รายละเอียดการปฏิบัติตามมาตรการ | ปัญหาและแนวทางแก้ไข | การอ้างอิง |
|---|---|---|---|---|---|
| <div> <div>9. อาชีวอนามัยและความปลอดภัย</div> <div>9.2 การบริหารจัดการเกี่ยวกับสารเคมีอันตราย (ต่อ)</div> </div> | <div> <div>- จัดให้มีอุปกรณ์ป้องกันอันตรายส่วนบุคคลที่เหมาะสมแก่คนงาน ได้แก่ ที่ครอบหู ปลั๊กอุดหู รองเท้า แว่นตา หน้ากาก ถุงมือ หมวกนิรภัย เสื้อคลุม ชุดปฐมพยาบาล</div> </div> | <div> <div>- ภายในพื้นที่โครงการ</div> </div> | <div> <div>- โครงการได้จัดให้มีอุปกรณ์คุ้มครองความปลอดภัยส่วนบุคคลที่เหมาะสมให้แก่พนักงานอย่างเพียงพอ (รูปที่ 2.43)</div> </div> | <div> <div>- ไม่พบปัญหา</div> </div> | <div> <div> <div>รูปที่ 2.43 พนักงานสวมใส่อุปกรณ์คุ้มครองความปลอดภัยส่วนบุคคล</div> </div> </div> |

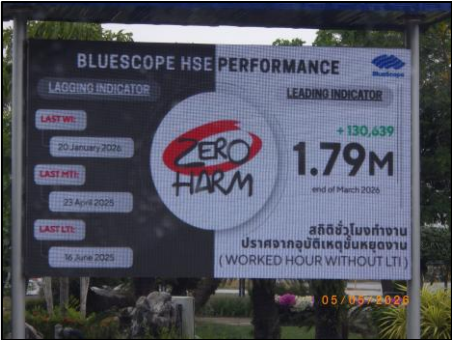
| ผลกระทบสิ่งแวดล้อม | มาตรการป้องกันและแก้ไขผลกระทบสิ่งแวดล้อม | สถานที่ดำเนินการ | รายละเอียดการปฏิบัติตามมาตรการ | ปัญหาและแนวทางแก้ไข | การอ้างอิง |
|---|---|---|---|---|---|
| 9. อาชีวอนามัยและความปลอดภัย<br>9.2 การบริหารจัดการเกี่ยวกับสารเคมีอันตราย (ต่อ) | - จัดบันทึกสถิติอุบัติเหตุและทำการศึกษาถึงสาเหตุและการแก้ไข<br>ปัญหาอย่างถูกต้องและมีการจัดทำแผนปฏิบัติการและกำหนด<br>ความรับผิดชอบของบุคคลในกรณีที่มีอุบัติเหตุฉุกเฉินขึ้น | - ภายในพื้นที่โครงการ | - โครงการมีระเบียบปฏิบัติและขั้นตอนในการรายงาน<br>อุบัติเหตุที่เกิดขึ้น ซึ่งจะมีการหาสาเหตุและแก้ไขปัญห<br>อย่างถูกต้องรวมทั้งมีแนวทางป้องกันไม่ให้เกิดซ้ำ<br>โดยกำหนดให้เจ้าหน้าที่ความปลอดภัยระดับวิชาชีพมี<br>หน้าที่รับผิดชอบในการสอบสวนอุบัติเหตุที่เกิดขึ้น ทั้งนี้<br>จากบันทึกสถิติการเกิดอุบัติเหตุของพนักงานภายใน<br>โรงงาน พบว่า ประจำเดือนม.ค.-มิ.ย. 69 โครงการไม่มี<br>อุบัติเหตุถึงขั้นหยุดงาน (ภาคผนวกที่ 31) และแสดงใน<br>ป้ายสถิติความปลอดภัยที่ตั้งอยู่บริเวณภายในโครงการ<br>(รูปที่ 2.44) | - ไม่พบปัญหา | <div></div> <p>ภาคผนวกที่ 31</p> <div></div> <p>รูปที่ 2.44 ป้ายสถิติอุบัติเหตุ</p> |

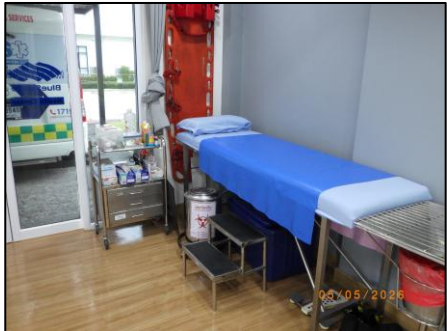
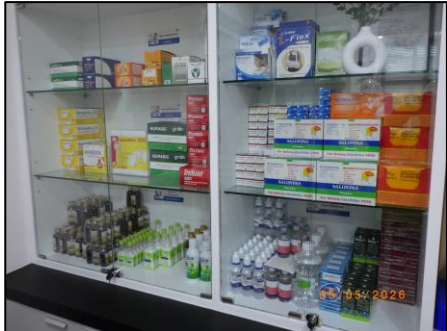
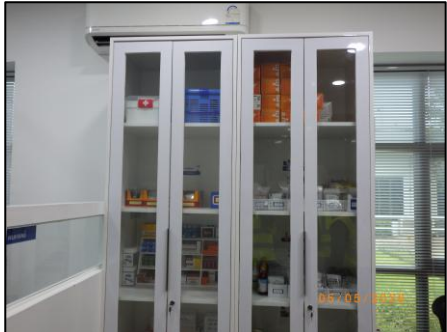
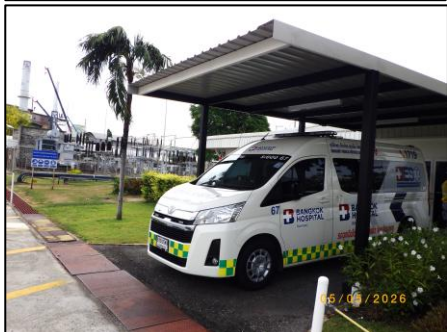
| ผลกระทบสิ่งแวดล้อม | มาตรการป้องกันและแก้ไขผลกระทบสิ่งแวดล้อม | สถานที่ดำเนินการ | รายละเอียดการปฏิบัติตามมาตรการ | ปัญหาและแนวทางแก้ไข | การอ้างอิง |
|---|---|---|---|---|---|
| <p>9. อาชีวอนามัยและความปลอดภัย</p> <p>9.2 การบริหารจัดการเกี่ยวกับสารเคมีอันตราย (ต่อ)</p> | <p>- จัดให้มีชุดปฐมพยาบาลและรถพยาบาลฉุกเฉิน เพื่อใช้งานในกรณีที่เกิดอุบัติเหตุฉุกเฉิน</p> | <p>- ภายในพื้นที่โครงการ</p> | <p>- โครงการมีชุดปฐมพยาบาล เตีย่งปฐมพยาบาล และรถพยาบาลฉุกเฉิน เพื่อใช้งานในกรณีที่เกิดอุบัติเหตุฉุกเฉินประจำไว้ตลอด 24 ชั่วโมง (รูปที่ 2.45)</p> | <p>- ไม่พบปัญหา</p> | <p>รูปที่ 2.45 ชุดปฐมพยาบาล เตีย่งปฐมพยาบาล และรถพยาบาลฉุกเฉิน</p> |

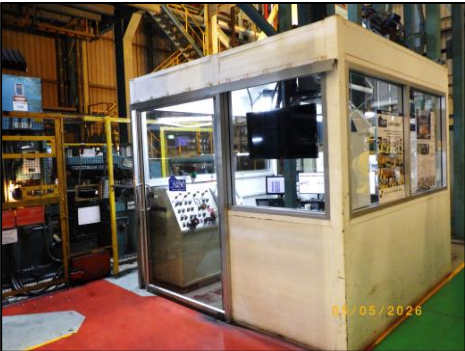
| ผลกระทบสิ่งแวดล้อม | มาตรการป้องกันและแก้ไขผลกระทบสิ่งแวดล้อม | สถานที่ดำเนินการ | รายละเอียดการปฏิบัติตามมาตรการ | ปัญหาและแนวทางแก้ไข | การอ้างอิง |
|---|---|---|---|---|---|
| 9. อาชีวอนามัยและความปลอดภัย<br>9.3 การบริหารจัดการอาชีวอนามัยและสภาพแวดล้อมในการทำงานเกี่ยวกับความร้อนและเสียง | (1) ความร้อน <ul style="list-style-type: none"><li>- บริหารจัดการเวลาในการทำงาน ให้พนักงาน มีระยะเวลาที่สัมผัสกับความร้อนสูงน้อยที่สุด และจัดให้มีห้องควบคุม (Control Room) ให้พนักงานสามารถพักผ่อนหลังจากทำงานในบริเวณที่เป็นแหล่งกำเนิดความร้อนที่มีสภาพความร้อนสูง</li></ul> | - ภายในพื้นที่โครงการ | - โครงการมีการบริหารจัดการเวลาในการทำงาน ให้พนักงาน มีระยะเวลาที่สัมผัสกับความร้อนสูงน้อยที่สุดและจัดให้มีห้องควบคุม (Control Room) (รูปที่ 2.47) ให้พนักงานสามารถพักผ่อนหลังจากทำงานในบริเวณที่เป็นแหล่งกำเนิดความร้อนที่มีสภาพความร้อนสูง | - ไม่พบปัญหา | <br>รูปที่ 2.47 ห้องควบคุม (Control Room) |
