สรุปผลการปฏิบัติตามมาตรการป้องกัน และแก้ไขผลกระทบสิ่งแวดล้อม และมาตรการติดตามตรวจสอบผลกระทบสิ่งแวดล้อม ของโครงการขยายกำลังการผลิตโรงงานผลิตแผ่นเหล็กรีดเย็นและเคลือบผิว (ครั้งที่ 2) บริษัท เอ็นเอส บลูสโคป (ประเทศไทย) จำกัด ประจำปีเดือนมกราคม-มิถุนายน พ.ศ. 2569 พบว่าโครงการสามารถปฏิบัติตามมาตรการป้องกัน และแก้ไขผลกระทบสิ่งแวดล้อมที่ได้ระบุไว้ในรายงานการประเมินผลกระทบสิ่งแวดล้อมได้อย่างต่อเนื่อง ส่วนผลการติดตามตรวจสอบผลกระทบสิ่งแวดล้อมในด้านคุณภาพอากาศในปล่องระบาย คุณภาพอากาศในบรรยากาศ คุณภาพน้ำทิ้ง คุณภาพน้ำใต้ดิน และด้านอาชีวอนามัย และความปลอดภัย พบว่า ส่วนใหญ่มีค่าเป็นไปตามประกาศกรมสวัสดิการ และคุ้มครองแรงงาน พ.ศ. 2561 เรื่อง มาตรฐานระดับเสียงที่ยอมให้ลูกจ้างได้รับเฉลี่ยตลอดระยะเวลาการทำงานในแต่ละวัน ยกเว้น บริเวณ Air Compressor (4 กุมภาพันธ์ และ 7 เมษายน 2569) และบริเวณ Zincalume Pot Area (MCL2) (18 กุมภาพันธ์ และ 7 เมษายน 2569) มีค่าไม่เป็นไปตามเกณฑ์มาตรฐานดังกล่าว ทั้งนี้ ทุกจุดตรวจวัดมีค่าเป็นไปตามประกาศกระทรวงอุตสาหกรรม พ.ศ. 2546 เรื่อง มาตรการคุ้มครองความปลอดภัยในการประกอบกิจการโรงงานเกี่ยวกับสภาวะแวดล้อมในการทำงาน

1. ชื่อโครงการ โครงการขยายกำลังการผลิตโรงงานผลิตแผ่นเหล็กรีดเย็นและเคลือบผิว (ครั้งที่ 2)
2. สถานที่ตั้ง ตั้งอยู่เลขที่ 2 ซอย G9 นิคมอุตสาหกรรมดับบลิวเอชเอตะวันออ

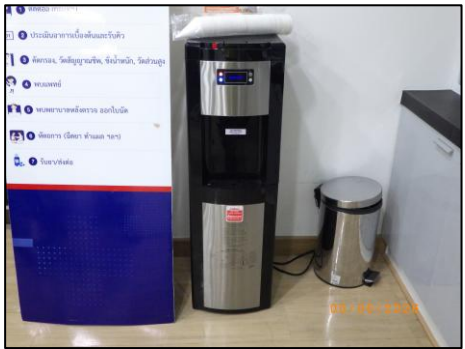
| ผลกระทบสิ่งแวดล้อม | มาตรการป้องกันและแก้ไขผลกระทบสิ่งแวดล้อม | สถานที่ดำเนินการ | รายละเอียดการปฏิบัติตามมาตรการ | ปัญหาและแนวทางแก้ไข | การอ้างอิง |
|---|---|---|---|---|---|
| | <ul style="list-style-type: none"><li>- จัดให้มีน้ำดื่มในบริเวณใกล้เคียงจุดทำงานที่พนักงานสามารถเข้าถึงได้ง่าย</li></ul> | - ภายในพื้นที่โครงการ | - โครงการได้จัดเตรียมน้ำดื่มในบริเวณใกล้เคียงจุดทำงานที่พนักงานสามารถเข้าถึงได้ง่าย (รูปที่ 2.48) | - ไม่พบปัญหา | <br>รูปที่ 2.48 จุดพักดื่มน้ำ |

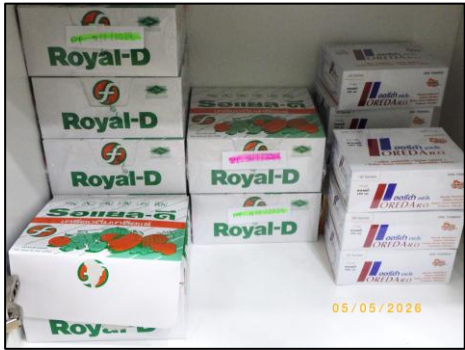
| ผลกระทบสิ่งแวดล้อม | มาตรการป้องกันและแก้ไขผลกระทบสิ่งแวดล้อม | สถานที่ดำเนินการ | รายละเอียดการปฏิบัติตามมาตรการ | ปัญหาและแนวทางแก้ไข | การอ้างอิง |
|---|---|---|---|---|---|
| | <ul style="list-style-type: none"><li>- จัดให้มีน้ำดื่มผสมเกลือแร่ให้พนักงาน เพื่อลดโอกาสการเกิดโรคจากความร้อน</li></ul> | - ภายในพื้นที่โครงการ | - โครงการได้จัดเตรียมน้ำดื่มผสมเกลือแร่ให้พนักงาน และสำรองเกลือแร่สำหรับผสมน้ำไว้ที่ห้องพยาบาล ทั้งนี้พนักงานสามารถเบิกใช้ได้ตลอด 24 ชั่วโมง เพื่อลดโอกาสการเกิดโรคจากความร้อน (รูปที่ 2.49) | - ไม่พบปัญหา | <br>รูปที่ 2.49 จุดจัดเก็บเกลือแร่สำหรับพนักงาน |

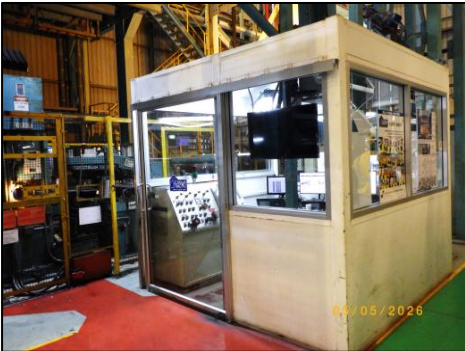
| ผลกระทบสิ่งแวดล้อม | มาตรการป้องกันและแก้ไขผลกระทบสิ่งแวดล้อม | สถานที่ดำเนินการ | รายละเอียดการปฏิบัติตามมาตรการ | ปัญหาและแนวทางแก้ไข | การอ้างอิง |
|---|---|---|---|---|---|
| 9. อาชีวอนามัยและความปลอดภัย<br>9.3 การบริหารจัดการอาชีวอนามัยและสภาพแวดล้อมในการทำงานเกี่ยวกับความร้อนและเสียง (ต่อ) | - จัดให้มีห้องควบคุม (Control Room) เพื่อเป็นที่พักสำหรับพนักงานที่สัมผัสเสียงดัง | - ภายในพื้นที่โครงการ | - โครงการได้จัดห้องควบคุม (Control Room) เพื่อเป็นที่พักสำหรับพนักงานที่สัมผัสเสียงดัง (รูปที่ 2.47) | - ไม่พบปัญหา | <br>รูปที่ 2.47 ห้องควบคุม (Control Room) |

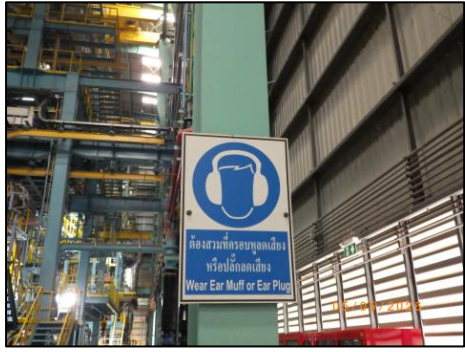
| ผลกระทบสิ่งแวดล้อม | มาตรการป้องกันและแก้ไขผลกระทบสิ่งแวดล้อม | สถานที่ดำเนินการ | รายละเอียดการปฏิบัติตามมาตรการ | ปัญหาและแนวทางแก้ไข | การอ้างอิง |
|---|---|---|---|---|---|
| | - ติดป้ายเตือนบริเวณที่มีเสียงดัง และออกกฎระเบียบให้พนักงานสวมใส่อุปกรณ์ป้องกันเสียง | - ภายในพื้นที่โครงการ | - โครงการได้ติดป้ายเตือนบริเวณที่มีเสียงดัง (รูปที่ 2.25) และออกกฎระเบียบให้พนักงานสวมใส่อุปกรณ์ป้องกันเสียงทุกครั้งที่เข้าทำงานในพื้นที่ที่มีความเสี่ยงเสียงดัง (รูปที่ 2.24) | - ไม่พบปัญหา | <br>รูปที่ 2.25 ป้ายเตือนพื้นที่ที่มีเสียงดัง |

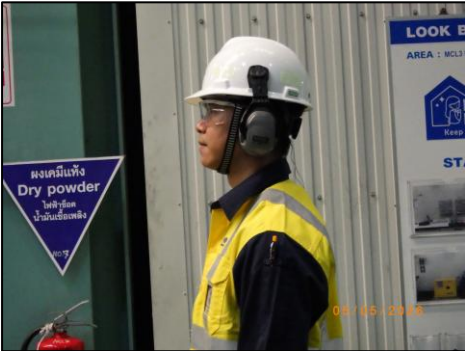
| ผลกระทบสิ่งแวดล้อม | มาตรการป้องกันและแก้ไขผลกระทบสิ่งแวดล้อม | สถานที่ดำเนินการ | รายละเอียดการปฏิบัติตามมาตรการ | ปัญหาและแนวทางแก้ไข | การอ้างอิง |
|---|---|---|---|---|---|
| | - จัดให้มีอุปกรณ์ป้องกันอันตรายส่วนบุคคลอย่างเพียงพอ คือ ที่อุดหู (Ear plugs) ครอบหู (Ear muff) ซึ่งสามารถลดเสียงได้ 15-25 เดซิเบลเอ | - ภายในพื้นที่โครงการ | - โครงการได้จัดอุปกรณ์คุ้มครองความปลอดภัยส่วนบุคคล คือ ที่อุดหู (Ear plugs) ครอบหู (Ear muff) ไว้อย่างเพียงพอต่อการใช้งาน (รูปที่ 2.24) | - ไม่พบปัญหา | <br>รูปที่ 2.24 พนักงานสวมใส่ที่ครอบหู/ที่อุดหู |

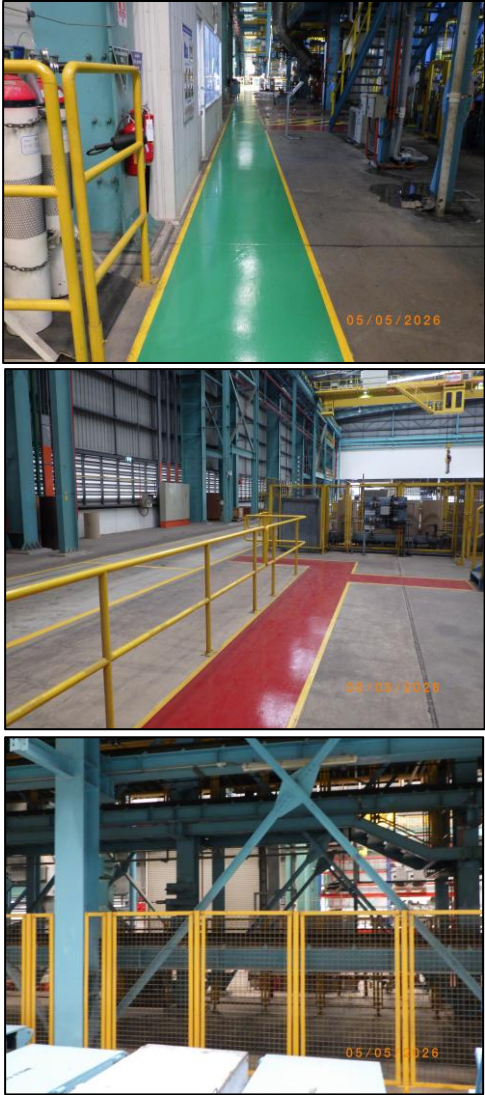
| ตารางที่ 2.1 สรุปผลการปฏิบัติตามมาตรการป้องกันและแก้ไขผลกระทบสิ่งแวดล้อม (ระยะดำเนินการ) โครงการขยายกำลังการผลิตโรงงานผลิตแผ่นเหล็กรีดเย็นและเคลือบผิว (ครั้งที่ 2) | | | | | |
|---|---|---|---|---|---|
| 9. อาชีวอนามัยและความปลอดภัย<br>9.4 การบริหารจัดการอุบัติเหตุและอุปกรณ์ (ต่อ) | <ul style="list-style-type: none"> <li>การติดตั้งรั้วกัน เพื่อป้องกันการถูกหนีบบริเวณเครื่องจักรที่เคลื่อนที่ได้</li> <li>การทาสี/ตีเส้น กำหนดทางเดินปลอดภัย และกำหนดพื้นที่อันตราย</li> </ul> | - ภายในพื้นที่โครงการ | <ul style="list-style-type: none"> <li>การติดตั้งรั้วกัน เพื่อป้องกันการถูกหนีบบริเวณเครื่องจักรที่เคลื่อนที่ได้ (รูปที่ 2.51)</li> <li>การทาสี/ตีเส้น กำหนดทางเดินปลอดภัย และกำหนดพื้นที่อันตราย (รูปที่ 2.51)</li> </ul> | | <div>รูปที่ 2.51 การตีเส้นกำหนดทางเดิน/การติดตั้งรั้วกัน</div> |

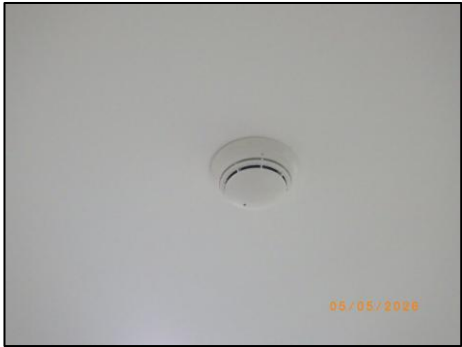
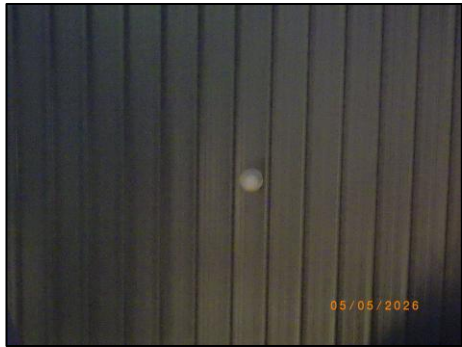
| ผลกระทบสิ่งแวดล้อม | มาตรการป้องกันและแก้ไขผลกระทบสิ่งแวดล้อม | สถานที่ดำเนินการ | รายละเอียดการปฏิบัติตามมาตรการ | ปัญหาและแนวทางแก้ไข | การอ้างอิง |
|---|---|---|---|---|---|
| 9. อาชีวอนามัยและความปลอดภัย<br>9.7 ระบบป้องกันและระงับอัคคีภัย | - ติดตั้งระบบตรวจจับความร้อนและควัน (Heat & Smoke Detector) โดยบริเวณที่มีฝุ่นละอองมากจะติดตั้งเครื่องตรวจจับความร้อนแทน | - ภายในพื้นที่โครงการ | - โครงการติดตั้งระบบตรวจจับความร้อน และระบบตรวจจับควันในบริเวณพื้นที่ที่มีความเสี่ยงต่อการเกิดเหตุเพลิงไหม้ (รูปที่ 2.50) | - ไม่พบปัญหา | <p>Smoke Detector</p> <p>Heat Detector<br/>รูปที่ 2.50 อุปกรณ์ตรวจจับความร้อน / ตรวจจับควัน</p> |

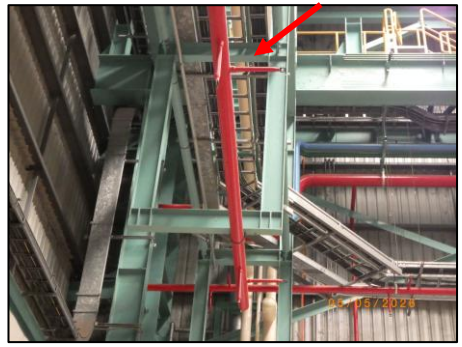
| ผลกระทบสิ่งแวดล้อม | มาตรการป้องกันและแก้ไขผลกระทบสิ่งแวดล้อม | สถานที่ดำเนินการ | รายละเอียดการปฏิบัติตามมาตรการ | ปัญหาและแนวทางแก้ไข | การอ้างอิง |
|---|---|---|---|---|---|
| | - จัดให้มีระบบ Water Sprinkler ซึ่งจะทำงานโดยอัตโนมัติเมื่อได้รับสัญญาณจากเครื่องตรวจจับความร้อน | - ภายในพื้นที่โครงการ | - โครงการได้จัดให้มีระบบ Water Sprinkler (รูปที่ 2.52) ซึ่งจะทำงานโดยอัตโนมัติ เมื่อได้รับสัญญาณจากเครื่องตรวจจับความร้อน เพื่อตอบโต้เหตุฉุกเฉิน | - ไม่พบปัญหา | <p>รูปที่ 2.52 ระบบ Water Sprinkler</p> |

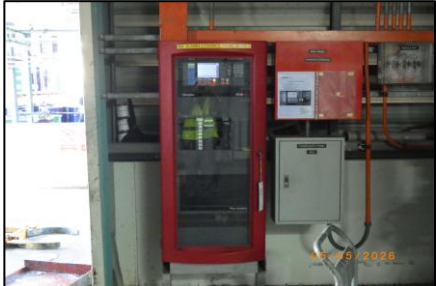
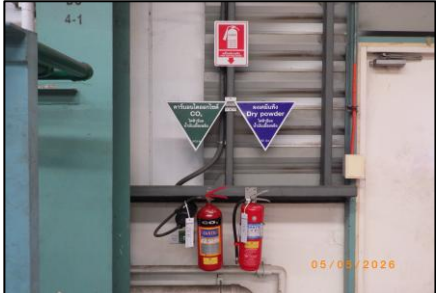
| ผลกระทบสิ่งแวดล้อม | มาตรการป้องกันและแก้ไขผลกระทบสิ่งแวดล้อม | สถานที่ดำเนินการ | รายละเอียดการปฏิบัติตามมาตรการ | ปัญหาและแนวทางแก้ไข | การอ้างอิง |
|---|---|---|---|---|---|
| 9. อาชีวอนามัยและความปลอดภัย<br>9.7 ระบบป้องกันและระงับอัคคีภัย(ต่อ) | <ul style="list-style-type: none"> <li>จัดให้มีระบบดับเพลิงและอุปกรณ์ป้องกันเหตุเพลิงไหม้ ได้แก่ <ul style="list-style-type: none"> <li>ถังน้ำดับเพลิงความจุ 1,740 ลูกบาศก์เมตร</li> <li>เครื่องสูบน้ำดับเพลิง <ol style="list-style-type: none"> <li>ชนิดไฟฟ้าขนาด 750 แกลลอน/นาที แรงดัน 700 kPa จำนวน 1 เครื่อง</li> <li>ชนิดดีเซล (Diesel) ขนาด 750 แกลลอน/นาที แรงดัน 700 kPa จำนวน 1 เครื่อง</li> <li>ชนิดไฟฟ้า (Motor) 750 แกลลอน/นาที ต่อตรงกับระบบจ่ายไฟฟ้าสำรอง กรณีไฟฟ้าดับ จำนวน 1 เครื่อง</li> <li>ชนิดดีเซล (Diesel) ขนาด 750 แกลลอน/นาที ต่อตรงกับระบบจ่ายไฟฟ้าสำรอง กรณีไฟฟ้าดับ 700 KPa จำนวน 1 เครื่อง</li> <li>ชนิดไฟฟ้า ขนาด 1,500 แกลลอน/นาที จำนวน 1 เครื่อง</li> <li>ชนิดดีเซล ขนาด 1,500 แกลลอน/นาที จำนวน 1 เครื่อง</li> </ol> </li> <li>เครื่องสูบน้ำดับเพลิงรักษาความดัน ขนาด 60 ลิตร/นาที จำนวน 1 เครื่อง</li> <li>เครื่องสูบน้ำดับเพลิงรักษาความดัน ขนาด 15 แกลลอน/นาที จำนวน 1 เครื่อง</li> <li>ท่อน้ำดับเพลิง ขนาด 100 มิลลิเมตร อัตราการไหลของน้ำ 755 แกลลอน/นาที จ่ายน้ำดับเพลิงให้กับหัวฉีดน้ำดับเพลิง (ภายนอกอาคาร) ขนาด 65 มิลลิเมตร และ Fire Hose Reel (ภายในอาคาร)</li> <li>ระบบสัญญาณแจ้งเหตุเพลิงไหม้</li> <li>เครื่องดับเพลิงแบบมือถือ <ol style="list-style-type: none"> <li>Dry Chemical จำนวน 237 ชุด</li> <li>CO<sub>2</sub> จำนวน 250 ชุด</li> </ol> </li> </ul> </li> </ul> | <ul style="list-style-type: none"> <li>ภายในพื้นที่โครงการ</li> </ul> | <ul style="list-style-type: none"> <li>โครงการในปัจจุบันได้มีการติดตั้งระบบดับเพลิง และระบบน้ำสำรอง เพื่อการดับเพลิงเป็นที่เรียบร้อยแล้ว (รูปที่ 2.53) (ภาคผนวกที่ 36) และมีการตรวจสอบอุปกรณ์ดับเพลิงและอุปกรณ์ป้องกันเหตุเพลิงไหม้เป็นประจำทุกเดือน (ภาคผนวกที่ 36-1)</li> </ul> | <ul style="list-style-type: none"> <li>ไม่พบปัญหา</li> </ul> | <p>ภาคผนวกที่ 36</p> <p>ภาคผนวกที่ 36-1</p> <p>สัญญาณแจ้งเหตุเพลิงไหม้</p> <p>ถังดับเพลิงเคมี<br/>รูปที่ 2.53 ระบบดับเพลิง</p> |

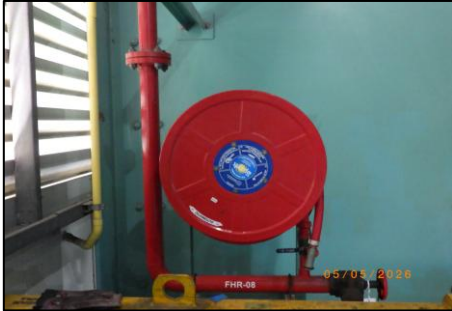
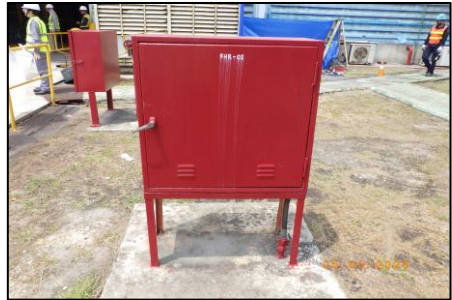
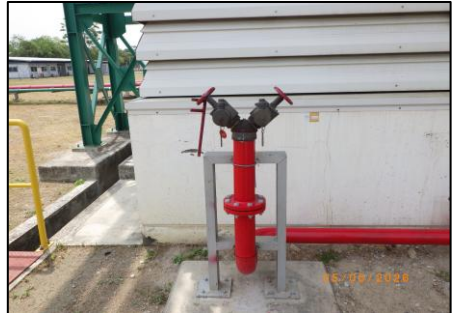
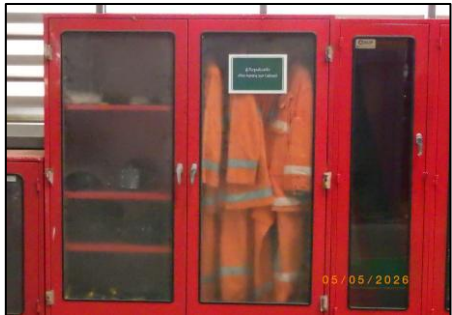
| ผลกระทบสิ่งแวดล้อม | มาตรการป้องกันและแก้ไขผลกระทบสิ่งแวดล้อม | สถานที่ดำเนินการ | รายละเอียดการปฏิบัติตามมาตรการ | ปัญหาและแนวทางแก้ไข | การอ้างอิง |
|---|---|---|---|---|---|
| 9. อาชีวอนามัยและความปลอดภัย<br>9.7 ระบบป้องกันและระงับอัคคีภัย(ต่อ) | <ul style="list-style-type: none"><li>ระบบดับเพลิงอัตโนมัติ</li><li>1. เครื่องพ่นน้ำอัตโนมัติ (Automatic Water Spray System)</li><li>2. หัวฉีดไนโตรเจนดับเพลิง (Nitrogen Discharge Nozzle)</li><li>Deluge System</li><li>คันคอนกรีตพื้นที่เก็บรักษาสารที่มีสถานะของเหลวและติดไฟได้</li><li>Dike หรือ Trench บริเวณพื้นที่เก็บรักษา สารเคมีเป็นพิษ</li></ul> | | | | <div><p>Fire hose</p><p>Fire hose gun</p><p>Hydrant</p><p>รูปที่ 2.53 ระบบดับเพลิง (ต่อ)</p></div> |

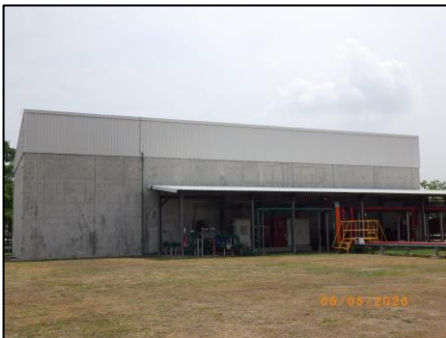
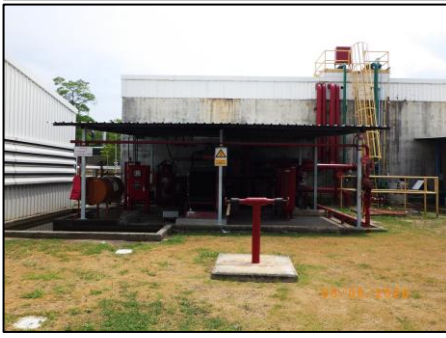
| ผลกระทบสิ่งแวดล้อม | มาตรการป้องกันและแก้ไขผลกระทบสิ่งแวดล้อม | สถานที่ดำเนินการ | รายละเอียดการปฏิบัติตามมาตรการ | ปัญหาและแนวทางแก้ไข | การอ้างอิง |
|---|---|---|---|---|---|
| | - เครื่องสูบน้ำดับเพลิง ขนาด 750 แกลลอน/นาที จำนวน 1 ชุด | - ภายในพื้นที่โครงการ | - โครงการติดตั้งเครื่องสูบน้ำดับเพลิง ขนาด 750 แกลลอน/นาที จำนวน 2 ชุด ตามมาตรการกำหนดเรียบร้อยแล้ว (รูปที่ 2.55) | - ไม่พบปัญหา | <p>รูปที่ 2.55 Fire Pump</p> |

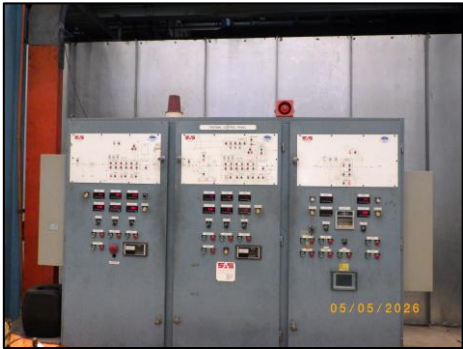
| ผลกระทบสิ่งแวดล้อม | มาตรการป้องกันและแก้ไขผลกระทบสิ่งแวดล้อม | สถานที่ดำเนินการ | รายละเอียดการปฏิบัติตามมาตรการ | ปัญหาและแนวทางแก้ไข | การอ้างอิง |
|---|---|---|---|---|---|
| 10. อันตรายร้ายแรง | - ควบคุมอัตราการไหลเข้าและไหลออกของอากาศภายในเตาอบสี (Prime และ Finish Oven) โดยติดตั้งอุปกรณ์ควบคุมการหมุนเวียนของอากาศแบบอัตโนมัติ (Programmable Logic Controller) โดยกำหนดให้ค่าความเข้มข้นของตัวทำละลายในเตาอบมีค่าไม่เกินร้อยละ 25 ของค่า LEL (Lower Explosive Limit) | - เตาอบสี (Prime และ Finish Oven) บริเวณสายการผลิตแผ่นเหล็กเคลือบสี (CPL) | - โครงการมีการควบคุมอัตราการไหลเข้าและไหลออกของอากาศภายในเตาอบสี (Prime และ Finish Oven) โดยติดตั้งอุปกรณ์ควบคุมการหมุนเวียนของอากาศแบบอัตโนมัติ (Programmable Logic Controller) (รูปที่ 2.56) โดยกำหนดให้ค่าความเข้มข้นของตัวทำละลายในเตาอบมีค่าไม่เกินร้อยละ 25 ของค่า LEL (Lower Explosive Limit) | - ไม่พบปัญหา | <br>รูปที่ 2.56 อุปกรณ์ควบคุมการหมุนเวียนของอากาศแบบอัตโนมัติ (Programmable Logic Controller) |

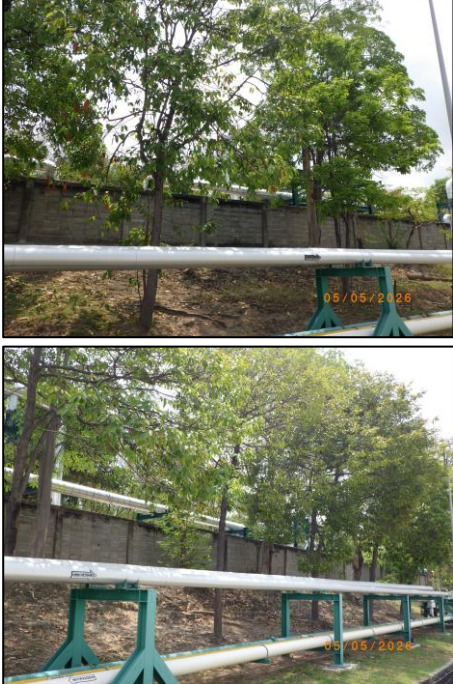
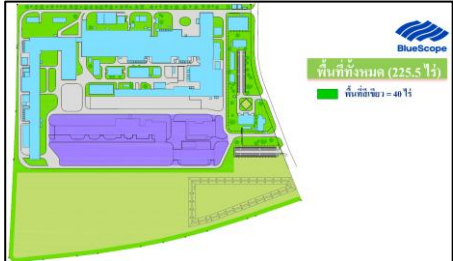
| ผลกระทบสิ่งแวดล้อม | มาตรการป้องกันและแก้ไขผลกระทบสิ่งแวดล้อม | สถานที่ดำเนินการ | รายละเอียดการปฏิบัติตามมาตรการ | ปัญหาและแนวทางแก้ไข | การอ้างอิง |
|---|---|---|---|---|---|
| 11. พื้นที่สีเขียว | - โครงการจัดให้มีพื้นที่สีเขียวรวม 24.1 ไร่ หรือคิดเป็นร้อยละ 10.7 ของพื้นที่ทั้งหมดของโครงการ (225.5 ไร่) โดยปลูกต้นไม้อย่างน้อย 3 แถวสลับสับฟันปลา บริเวณรอบพื้นที่โครงการ (รูปที่ 3) ไม่นับพื้นที่โครงการนำมาปลูกในพื้นที่สีเขียว อาทิ ต้นมะฮอกกานี ต้นพญาสัตบรรณ ต้นพะยอม ต้นราชพฤกษ์ (คูณ) ต้นโอ๊กอินเดีย เป็นต้น โดยโครงการจะปลูกต้นมะฮอกกานีหรือไม่ผลัดใบทรงสูงเพิ่มเติมบริเวณริมรั้วด้านทิศเหนือที่ปลูกต้นหมากเหลือง และต้นตะกั่วที่มีอยู่ในปัจจุบัน เพื่อเพิ่มระดับความสูงของแนวต้นไม้ในบริเวณดังกล่าว | - ภายในพื้นที่โครงการ | - โครงการจัดให้มีพื้นที่สีเขียว รวม 40 ไร่ คิดเป็นร้อยละ 17 ของพื้นที่ทั้งหมด ทั้งนี้ ได้มีการปลูกต้นไม้ยืนต้นแทรกต้นไม้นับต้นที่มีอยู่เดิม ในพื้นที่สีเขียวตลอดแนว รวมถึงแนวรั้วโรงงานเพื่อเป็น Buffer Zone โดยปลูกเป็นแถวสลับฟันปลา บริเวณรอบพื้นที่โครงการ (รูปที่ 2.57) ตาม Lay out การปลูกต้นไม้ของโครงการ (ภาคผนวกที่ 38) | - ไม่พบปัญหา | <p>รูปที่ 2.57 การปลูกต้นไม้แถวสลับฟันปลา</p> <p>ภาคผนวกที่ 38</p> |

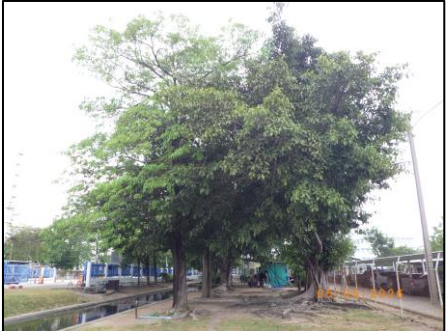
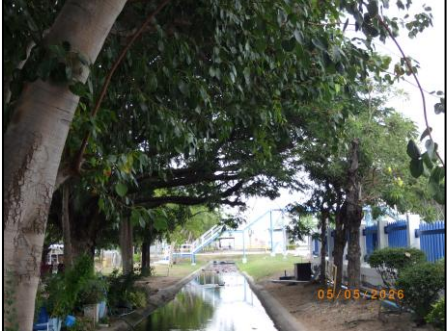
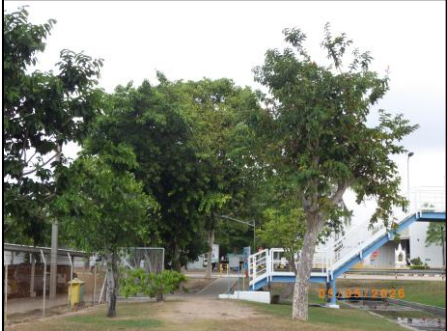
| ผลกระทบสิ่งแวดล้อม | มาตรการป้องกันและแก้ไขผลกระทบสิ่งแวดล้อม | สถานที่ดำเนินการ | รายละเอียดการปฏิบัติตามมาตรการ | ปัญหาและแนวทางแก้ไข | การอ้างอิง |
|---|---|---|---|---|---|
| 11. พื้นที่สีเขียว (ต่อ) | - หากต้นไม้บริเวณพื้นที่สีเขียวตาย โครงการจะจัดหาพันธุ์ไม้มาปลูกทดแทนภายใน 30 วัน และมีการบำรุงรักษาให้มีอัตราการเจริญเติบโตที่รวดเร็ว เพื่อให้สามารถใช้ประโยชน์ในการป้องกันลมและลดฝุ่นละออง | - ภายในพื้นที่โครงการ | - หากพบว่าต้นไม้บริเวณพื้นที่สีเขียวตาย โครงการจะจัดหามาปลูกทดแทนภายใน 30 วัน ตามที่กำหนด ทั้งนี้ ในช่วง ม.ค.-มิ.ย. 69 พบว่า ต้นไม้บริเวณพื้นที่สีเขียวมีความอุดมสมบูรณ์เป็นปกติ (รูปที่ 2.58) ทั้งนี้ ได้ดำเนินการปลูกต้นไม้เพิ่มเติมบริเวณพื้นที่สีเขียวของโครงการ | - ไม่พบปัญหา | <div></div> <p>รูปที่ 2.58 พื้นที่สีเขียวภายในโครงการ</p> |

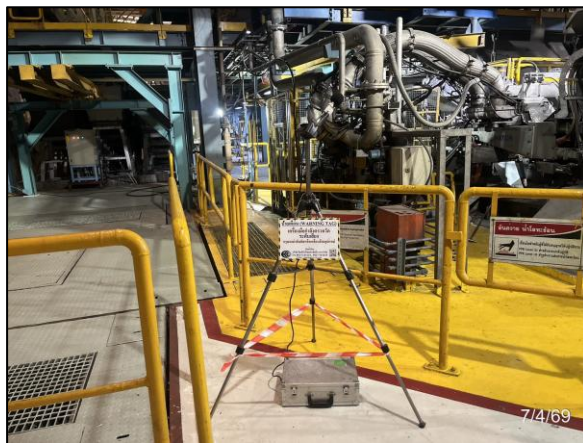
บริเวณ Zincalume Pot Area (MCL2)

ทั้งนี้ บริเวณ Zincalume Pot Area (MCL2 และ 3) และบริเวณ Cold Reduction Mill (In front of Mill CRM) ไม่มีพนักงานปฏิบัติงานประจำโดยพนักงานจะเข้าไปปฏิบัติงานเพียง 15 นาทีต่อครั้ง ปกติพนักงานจะปฏิบัติงานในห้องควบคุม (Control Room) ส่วนบริเวณ Air Compressor ไม่มีพนักงานปฏิบัติงาน โดยทางโครงการได้จัดเตรียมอุปกรณ์ป้องกันเสียงดังโดยพิจารณาค่า NRR ของอุปกรณ์และจัดเตรียมให้กับพนักงานสวมใส่อย่างเพียงพอ รวมทั้งได้ติดป้ายเตือนให้พนักงานสวมใส่อุปกรณ์ป้องกันเสียงดัง ทั้งนี้ทางโครงการได้จัดทำโครงการอนุรักษ์การได้ยิน (Hearing Conservation Programs) เพื่อให้พนักงานได้ตระหนักถึงความปลอดภัย ดังนี้

- การเฝ้าระวังเสียงดัง (Noise Monitoring) ตรวจวัดระดับเสียงในโรงงานปีละ 4 ครั้ง
- ติดป้ายเตือนให้พนักงานสวมใส่อุปกรณ์ป้องกันอันตรายส่วนบุคคล
- จัดให้มีการผลัดเปลี่ยนพนักงานที่ทำงานพื้นที่ดังกล่าว เพื่อลดระยะเวลาในการสัมผัสเสียงดัง
- จัดอบรมการสวมใส่อุปกรณ์ป้องกันอันตรายส่วนบุคคลอย่างถูกวิธี
- ดำเนินการซ่อมบำรุงเครื่องจักรอย่างต่อเนื่อง
- จัดโปรแกรมการเฝ้าระวังการได้ยิน โดยการทดสอบสมรรถภาพการได้ยิน (Audiometric Testing) ปีละ 1 ครั้ง

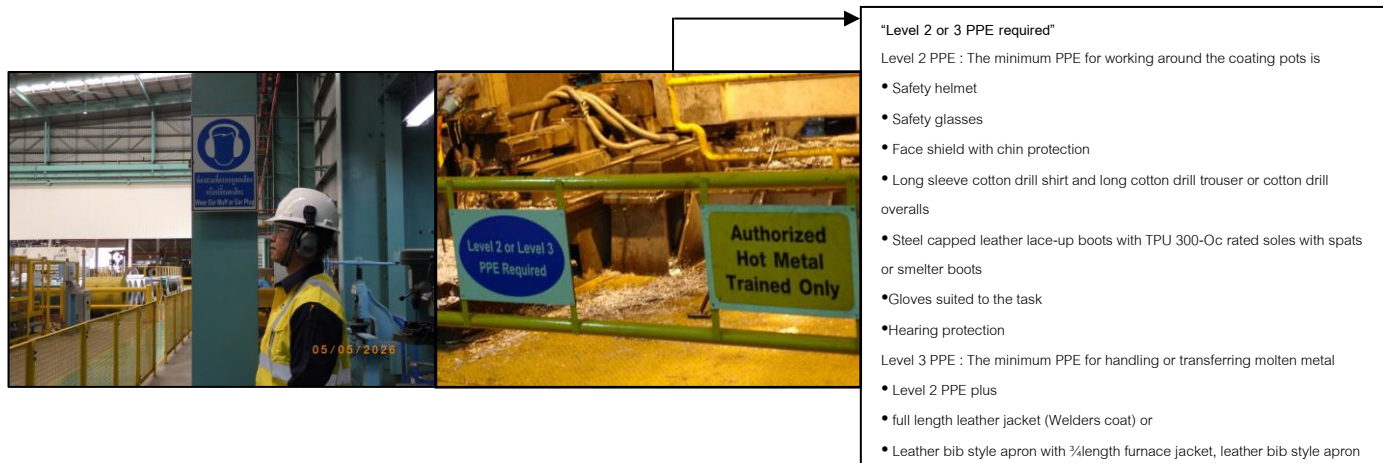
รูปที่ 3.14 ป้ายกำหนดให้พนักงานสวมใส่อุปกรณ์ป้องกันอันตรายส่วนบุคคล  
บริเวณ MCL Pot Area (Zincalume Pot Area)
