รายงานผลการปฏิบัติตามมาตรการป้องกันและแก้ไขผลกระทบสิ่งแวดล้อม  
และมาตรการติดตามตรวจสอบผลกระทบสิ่งแวดล้อม ระยะดำเนินการ  
ฉบับที่ 1/2569 เดือนมกราคม-มิถุนายน 2569

โครงการระบบทางด่วนขั้นที่ 2 (ทางพิเศษศรีรัช)  
บริษัท ทางด่วนและรถไฟฟ้ากรุงเทพ จำกัด (มหาชน)  
238/7 ถนนอโศก-ดินแดง แขวงบางกะปิ เขตห้วยขวาง  
กรุงเทพมหานคร 10310 โทรศัพท์ 02-641-4611

โครงการระบบทางด่วนขั้นที่ 2 ทางพิเศษศรีรัช

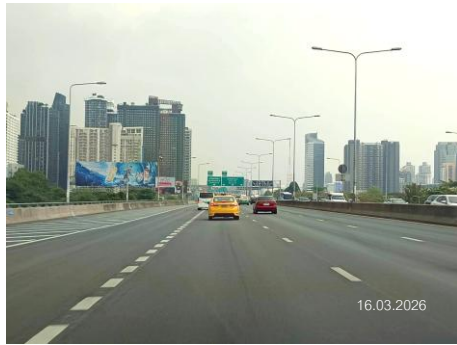
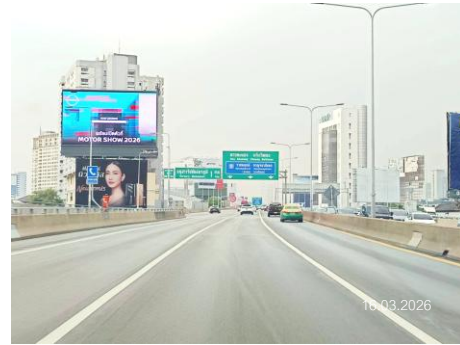
ภาพที่ 2-5 สภาพโดยทั่วไปของผิวทาง

ภาพที่ 2-6 การทำความสะอาดพื้นผิวจราจรด้วยรถดูดกวาด

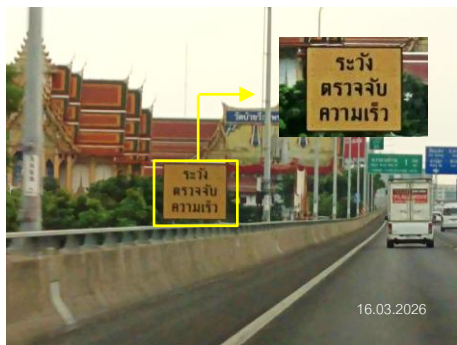
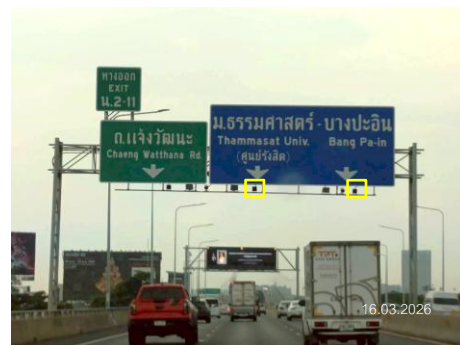
ภาพที่ 2-8 ป้ายตรวจจับความเร็ว

ภาพที่ 2-9 กล้องตรวจจับความเร็ว
