บริษัท ปตท. น้ำมันและการค้าปลีก จำกัด (มหาชน)

รายงานผลการปฏิบัติตามมาตรการป้องกันและแก้ไขผลกระทบสิ่งแวดล้อม  
และมาตรการติดตามตรวจสอบผลกระทบสิ่งแวดล้อม

โครงการทำเหมืองแร่ของการปิโตรเลียมแห่งประเทศไทย คลังปิโตรเลียมบางจาก

ระหว่างเดือนมกราคม-มิถุนายน พ.ศ. 2569

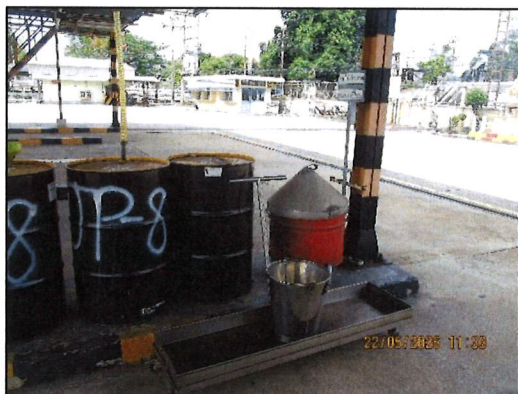
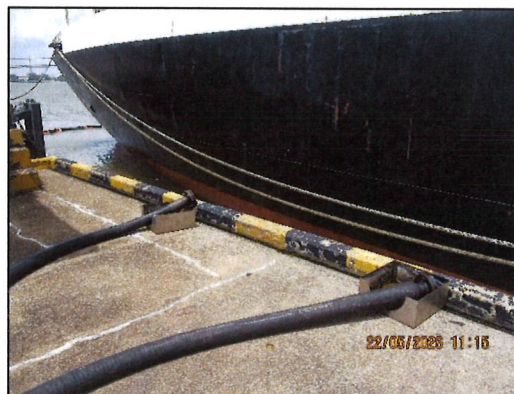
ภาพถ่ายที่ 2.2-1 ถาดสแตนเลสรองรับน้ำมันที่อาจจะรั่วไหลบริเวณข้อต่อท่อ

| องค์ประกอบ<br>ทางสิ่งแวดล้อม | มาตรการป้องกันและแก้ไขผลกระทบ | สถานที่ | ผลการปฏิบัติตามมาตรการ | ปัญหาอุปสรรค | เอกสารอ้างอิง |
|---|---|---|---|---|---|
| | 1. จัดให้มีภาชนะรองรับบริเวณข้อต่อ ของท่อน้ำมัน<br>ขณะทำการสูบน้ำมัน และควบคุมการสูบน้ำมัน<br>น้ำมันมิให้เกิดการรั่วไหลของน้ำมันลงสู่แหล่งน้ำ<br>สาธารณะ | พื้นที่โครงการ | - โครงการฯ จัดให้มีภาชนะรองรับเป็นภาชนะรองรับบริเวณข้อต่อของ<br>ท่อน้ำมันขณะทำการสูบน้ำมัน รวมทั้งจัดให้มีเจ้าหน้าที่ควบคุม<br>ดูแลตลอดเวลาที่ทำการสูบน้ำมัน เพื่อไม่ให้เกิดการรั่วไหลของ<br>น้ำมันลงสู่แหล่งน้ำสาธารณะ | - ไม่พบปัญหา | ภาพถ่ายที่ 2.2-1<br>ภาชนะรองรับ<br>น้ำมันที่อาจจะรั่วไหล<br>บริเวณข้อต่อท่อ |

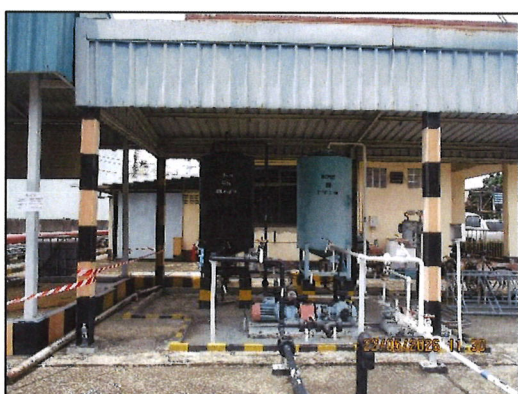
ภาพถ่ายที่ 2.2-2 ที่ตั้ง Slop Tank ภายในพื้นที่โครงการ

| องค์ประกอบ<br>ทางสิ่งแวดล้อม | มาตรการป้องกันและแก้ไขผลกระทบ | สถานที่ | ผลการปฏิบัติตามมาตรการ | ปัญหาอุปสรรค | เอกสารอ้างอิง |
|---|---|---|---|---|---|
| | 2. ตรวจสอบท่อที่ใช้น้ำมันที่รั่วไหล บริเวณลานสูบ<br>ถ่ายไปสู่ Slop Tank มิให้อุดตัน | พื้นที่โครงการ | - โครงการฯ มีการจัดทำแผนตรวจสอบและบำรุงรักษาท่อที่รองรับ<br>น้ำมันที่รั่วไหลบริเวณลานสูบถ่ายไปสู่ Slop Tank ประจำปี พ.ศ.<br>2569 และปฏิบัติตามแผนอย่างเคร่งครัด เพื่อป้องกันมิให้ท่อที่รับ<br>น้ำมันรั่วไหลหรืออุดตัน | - ไม่พบปัญหา | ภาพถ่ายที่ 2.2-2 ที่ตั้ง<br>Slop Tank ภายใน<br>พื้นที่โครงการ<br>ภาคผนวก ข-1<br>เอกสารเกี่ยวกับการ<br>ตรวจสอบและ<br>บำรุงรักษาเครื่องจักร |

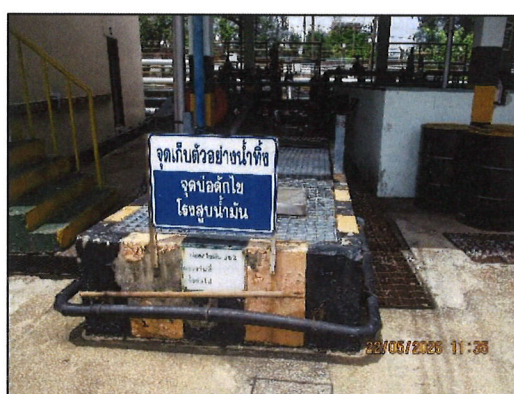
ภาพถ่ายที่ 2.2-3 บ่อดักไขมันภายในพื้นที่โครงการ

| องค์ประกอบทางสิ่งแวดล้อม | มาตรการป้องกันและแก้ไขผลกระทบ | สถานที่ | ผลการปฏิบัติตามมาตรการ | ปัญหาอุปสรรค | เอกสารอ้างอิง |
|---|---|---|---|---|---|
| | 2.7) น้ำเสียที่เกิดขึ้นบริเวณคลังน้ำมัน ซึ่งมีน้ำมันเจือปนจะต้องรวบรวมเข้าสู่บ่อดักไขมัน | พื้นที่โครงการ | - โครงการฯ ได้รวบรวมน้ำเสียที่เกิดขึ้นบริเวณคลังน้ำมันซึ่งมีน้ำมันเจือปนโดยจะระบายลงรางระบายน้ำไปยังบ่อดักไขมันที่มีขนาด 1.5×2.0×2.5 เมตร ก่อนปล่อยลงสู่คลองบางจาก | - ไม่พบปัญหา | ภาพถ่ายที่ 2.2-3<br>บ่อดักไขมันภายในพื้นที่โครงการ |

| องค์ประกอบทางสิ่งแวดล้อม | มาตรการป้องกันและแก้ไขผลกระทบ | สถานที่ | ผลการปฏิบัติตามมาตรการ | ปัญหาอุปสรรค | เอกสารอ้างอิง |
|---|---|---|---|---|---|
| 5. มาตรการด้านการสาธารณสุข (ต่อ) | 5.2) จัดให้มีบ่อดักไขมันในบริเวณค้มน้ำมัน พร้อมบำรุงรักษาให้อยู่ในสภาพที่สามารถใช้งานได้มีประสิทธิภาพตลอดเวลา | พื้นที่โครงการ | - โครงการฯ มีบ่อดักไขมัน และมีการดำเนินการบำรุงรักษาบ่อดักไขมันทุกบ่อดังกล่าวเพื่อให้สามารถใช้งานได้มีประสิทธิภาพตลอดเวลา | - ไม่พบปัญหา | ภาพถ่ายที่ 2.2-3<br>บ่อดักไขมันภายในพื้นที่โครงการ<br>ภาคผนวก ข-3<br>แผนการดำเนินงาน<br>ล้างบ่อดักไขมัน |

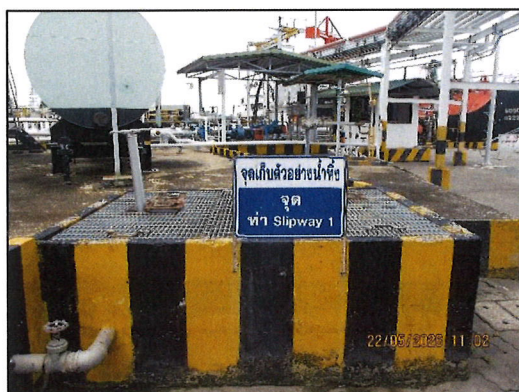
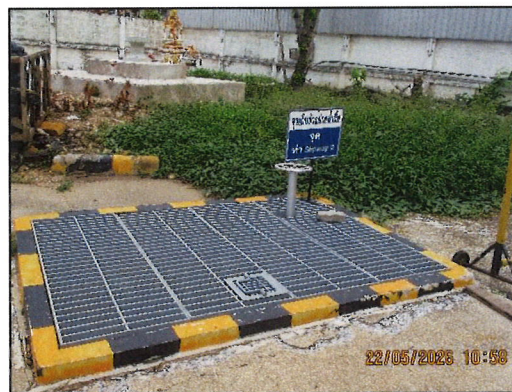
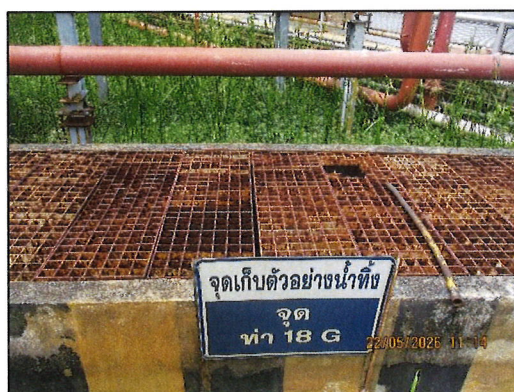
ภาพถ่ายที่ 2.2-6 สถานีติดตามตรวจสอบคุณภาพน้ำทั้งของโครงการ

| องค์ประกอบ<br>ทางสิ่งแวดล้อม | มาตรการป้องกันและแก้ไขผลกระทบ | สถานที่ | ผลการปฏิบัติตามมาตรการ | ปัญหาอุปสรรค | เอกสารอ้างอิง |
|---|---|---|---|---|---|
| | 5. การติดตามตรวจสอบคุณภาพน้ำทิ้ง จำนวน 3 สถานี ได้แก่ <ul style="list-style-type: none"> <li>- น้ำทิ้งจากบ่อดักไขมันจุดที่ 1</li> <li>- น้ำทิ้งจากบ่อดักไขมันจุดที่ 2</li> <li>- บริเวณหน้าท่าเทียบเรือ</li> </ul> โดยดัชนีคุณภาพน้ำทิ้งที่ตรวจวัดคือ <ul style="list-style-type: none"> <li>- บีโอดี (BOD5)</li> <li>- ปริมาณไขมันและน้ำมัน (น้ำมันและจาระบี)</li> <li>- ตะกั่ว</li> </ul> ความถี่ในการตรวจสอบ 3 เดือน/ครั้ง พร้อมทั้งส่งผลการตรวจวัดให้กรมเจ้าท่า และสำนักงานฯ ทุกครั้ง | พื้นที่โครงการ | <ul style="list-style-type: none"> <li>- โครงการฯ มีการจัดทำแผนการติดตามตรวจสอบคุณภาพน้ำทิ้ง ประจำปี พ.ศ. 2569 โดยดำเนินการเก็บตัวอย่างน้ำทิ้งจากบ่อดักไขมัน Slipway 1, 2 และบ่อดักไขมันบริเวณหน้าท่าเทียบเรือ 18 G พร้อมทั้งส่งผลการตรวจวัดให้กรมเจ้าท่า และสำนักงานฯ ทุกครั้ง ในระหว่างเดือนมกราคม-มิถุนายน พ.ศ. 2569 ได้ดำเนินการตรวจวัดคุณภาพน้ำทิ้ง ดังนี้</li> <li>- ครั้งที่ 1 วันที่ 14 มกราคม พ.ศ. 2569 ดำเนินการตรวจวัดคุณภาพน้ำทิ้งบริเวณบ่อดักไขมัน Slipway 1,2 และบ่อดักไขมันบริเวณหน้าท่าเทียบเรือ 18 G</li> <li>- ครั้งที่ 2 วันที่ 28 เมษายน พ.ศ. 2569 ดำเนินการตรวจวัดคุณภาพน้ำทิ้งบริเวณบ่อดักไขมัน Slipway 1,2 และบ่อดักไขมันบริเวณหน้าท่าเทียบเรือ 18 G</li> </ul> | - ไม่พบปัญหา | ภาพถ่ายที่ 2.2-6<br>สถานีติดตาม<br>ตรวจสอบคุณภาพ<br>น้ำทิ้งของโครงการ<br><b>ภาคผนวก ค</b><br>ใบรับรองผลการ<br>ตรวจวิเคราะห์<br>ผลกระทบ<br>สิ่งแวดล้อม<br><b>ตารางที่ 2-3</b><br>สรุปผลการติดตาม<br>ตรวจสอบคุณภาพ<br>น้ำทิ้ง ระหว่างเดือน<br>มกราคม-มิถุนายน<br>พ.ศ.2569 |

ถังดักไขมัน Slipway 1

ถังดักไขมัน Slipway 2

บ่อดักไขมันบริเวณท่าเทียบเรือ 18G

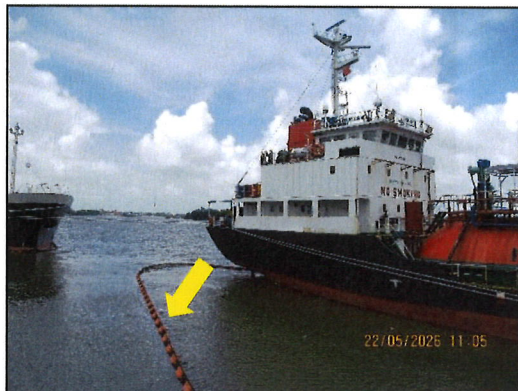
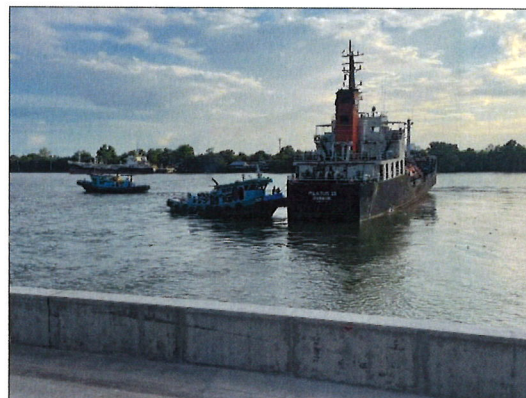
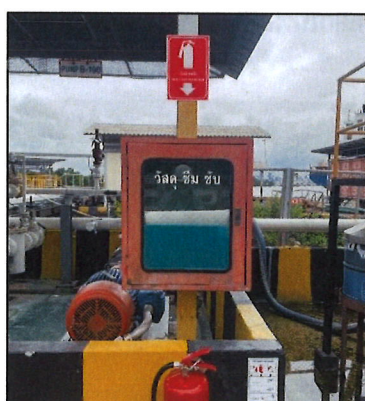
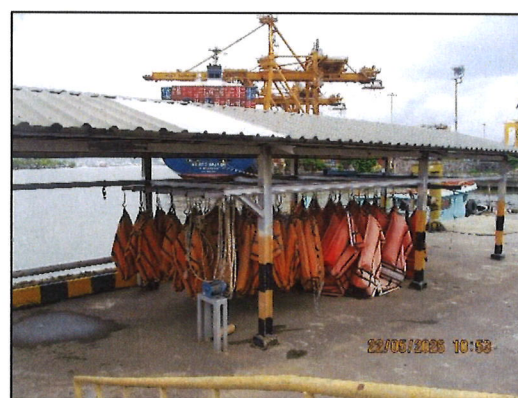
ภาพถ่ายที่ 2.2-7 การติดตั้งอุปกรณ์กำจัดการบ้ำมัน รวมทั้งเรือกำจัดการบ้ำมันและดับเพลิงประจำท่าเทียบเรือ

| องค์ประกอบทางสิ่งแวดล้อม | มาตรการป้องกันและแก้ไขผลกระทบ | สถานที่ | ผลการปฏิบัติตามมาตรการ | ปัญหาอุปสรรค | เอกสารอ้างอิง |
|---|---|---|---|---|---|
| 2. มาตรการด้านคุณภาพน้ำ<br>นิเวศวิทยาทางน้ำ และ<br>นิเวศวิทยาทางบก (ต่อ) | 2.6) จัดทำให้มีอุปกรณ์กำจัดคราบน้ำมัน เช่น BOOM และ SKIMMER ประจำอยู่บริเวณหน้าท่าเทียบเรือ | พื้นที่โครงการ | - โครงการฯ จัดให้มีอุปกรณ์กำจัดคราบน้ำมัน BOOM และ SKIMMER ประจำอยู่บริเวณหน้าท่า และดำเนินการบำรุงรักษาให้มีความพร้อมในการใช้งานอย่างต่อเนื่อง | - ไม่พบปัญหา | ภาพถ่ายที่ 2.2-7<br>การติดตั้งอุปกรณ์กำจัดคราบน้ำมัน รวมทั้งเรือกำจัดคราบน้ำมันและ<br>ดับเพลิงประจำท่าเทียบเรือ<br>ภาคผนวก 7<br>รายการอุปกรณ์กำจัดคราบน้ำมัน<br>ภาคผนวก 8<br>แบบฟอร์มการตรวจสอบอุปกรณ์เก็บคราบน้ำมัน |

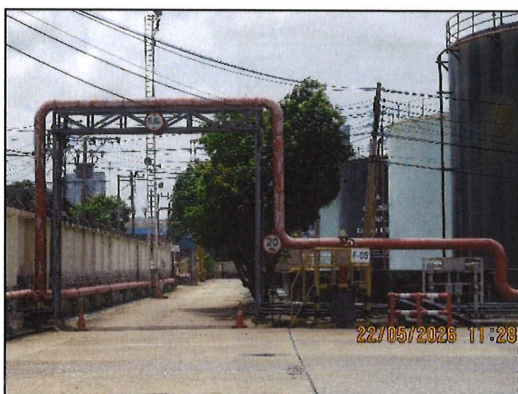
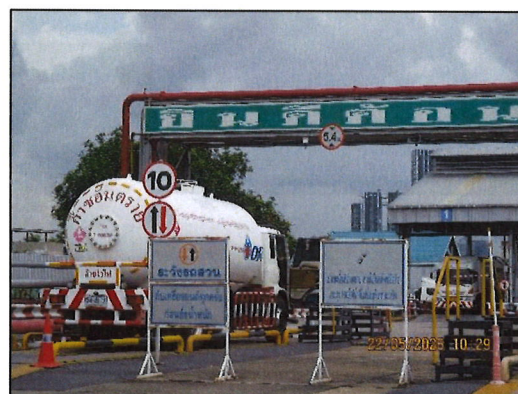
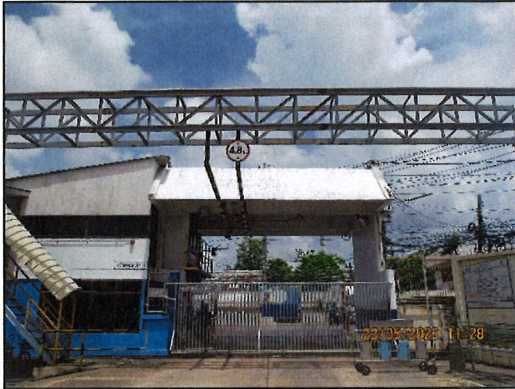
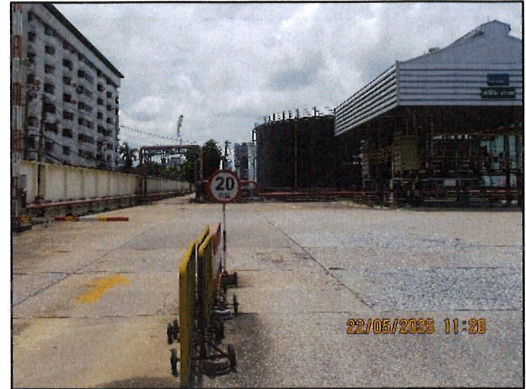
ภาพถ่ายที่ 2.2-8 การติดตั้งป้ายจราจรต่างๆ และการจัดการจราจรภายในพื้นที่โครงการ

| องค์ประกอบทางสิ่งแวดล้อม | มาตรการป้องกันและแก้ไขผลกระทบ | สถานที่ | ผลการปฏิบัติตามมาตรการ | ปัญหาอุปสรรค | เอกสารอ้างอิง |
|---|---|---|---|---|---|
| 3. มาตรการด้านการคมนาคมทางบก | 3.1) ควบคุมความเร็วของรถบรรทุกให้ใช้ความเร็วไม่เกินกว่ากฎหมายกำหนด และให้มีการปฏิบัติตามกฎจราจรอย่างเคร่งครัด | พื้นที่โครงการ | - โครงการฯ มีการจำกัดความเร็วของรถที่เข้าในเขตพื้นที่ดำเนินงานโดยการจัดทำระเบียบความปลอดภัยในพื้นที่คลัง และติดตั้งป้ายเตือนจำกัดความเร็วภายในบริเวณพื้นที่ปฏิบัติงานของคลัง | - ไม่พบปัญหา | ภาพถ่ายที่ 2.2-8<br>การติดตั้งป้ายจราจรต่างๆ<br>และการจัดการจราจร<br>ภายในพื้นที่โครงการ<br><b>ภาคผนวก ข-9</b><br>กฎระเบียบความปลอดภัย<br>ในการทำงาน |

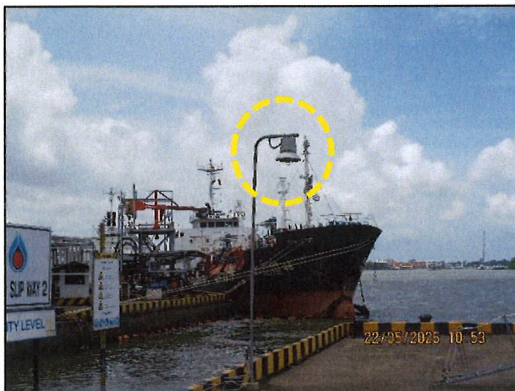
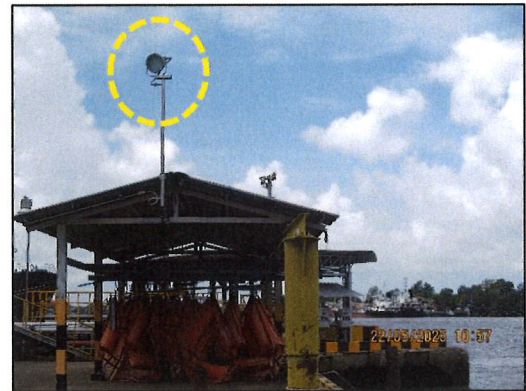
ภาพถ่ายที่ 2.2-9 ไฟแสดงขอบเขตท่าเทียบเรือ และไฟให้แสงสว่างบริเวณท่าเทียบเรือ

| องค์ประกอบทางสิ่งแวดล้อม | มาตรการป้องกันและแก้ไขผลกระทบ | สถานที่ | ผลการปฏิบัติตามมาตรการ | ปัญหาอุปสรรค | เอกสารอ้างอิง |
|---|---|---|---|---|---|
| 4. มาตรการด้านการคมนาคมทางน้ำ | 4.1) ติดตั้งไฟแสงสว่าง เพื่อแสดงขอบเขตของท่าเทียบเรือให้สามารถมองเห็นได้อย่างชัดเจนในเวลากลางคืน โดยทำการติดตั้งอย่างน้อย 2 จุดบริเวณท่าเทียบเรือ | พื้นที่โครงการ | - โครงการฯ มีการติดตั้งสัญญาณไฟแสดงขอบเขตท่าเทียบเรือ และติดตั้งหลอดไฟให้แสงสว่างทั่วบริเวณท่าเทียบเรือ เพื่อให้สามารถมองเห็นได้อย่างชัดเจนในเวลากลางคืน | - ไม่พบปัญหา | ภาพถ่ายที่ 2.2-9<br>ไฟแสดงขอบเขต<br>ท่าเทียบเรือ และไฟให้<br>แสงสว่างบริเวณ<br>ท่าเทียบเรือ |

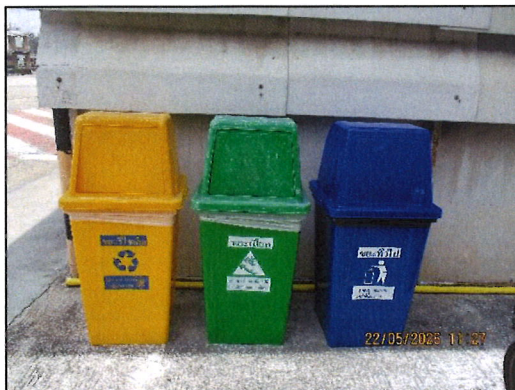
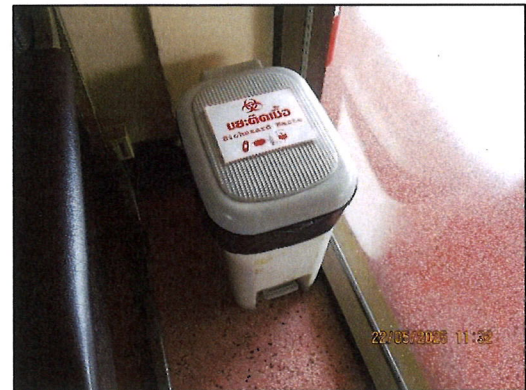
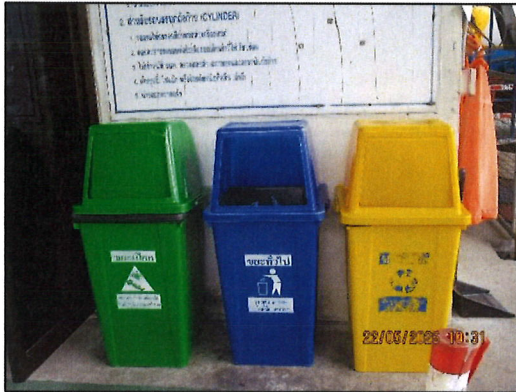
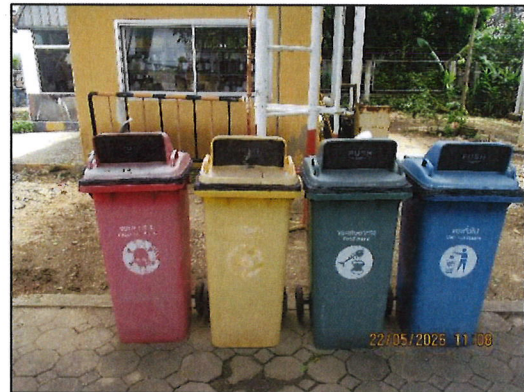
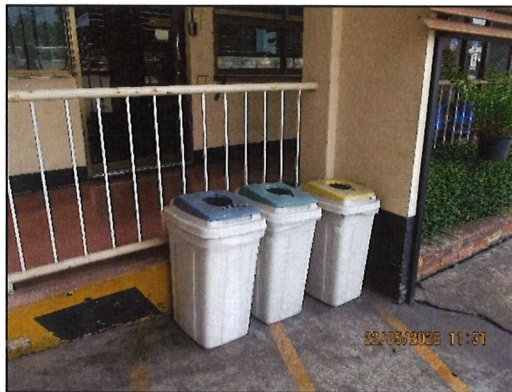
ภาพถ่ายที่ 2.2-10 ภาพขณะรองรับขยะบริเวณต่างๆ ภายในพื้นที่ปฏิบัติงานคลัง และพื้นที่ท่าเทียบเรือของโครงการ

| องค์ประกอบทางสิ่งแวดล้อม | มาตรการป้องกันและแก้ไขผลกระทบ | สถานที่ | ผลการปฏิบัติตามมาตรการ | ปัญหาอุปสรรค | เอกสารอ้างอิง |
|---|---|---|---|---|---|
| 5. มาตรการด้านการสาธารณสุข | 5.1) กำหนดให้ใส่ขยะมูลฝอยในภาชนะที่มีฝาปิดมิดชิด เพื่อรอส่งให้หน่วยงานที่รับกำจัด | พื้นที่โครงการ | - โครงการฯ จัดเตรียมภาชนะบรรจุขยะมูลฝอยที่มีฝาปิดมิดชิด โดยรวบรวมในอาคารพักขยะเพื่อรอส่งให้หน่วยงานที่รับกำจัดตามวิธีที่เหมาะสม ส่วนกากของเสียที่เกิดจากกิจกรรมของคลังฯ ถูกจัดเก็บไว้ในโรงเก็บขยะอันตรายที่ตั้งอยู่ภายในพื้นที่ปฏิบัติงานคลังฯ พร้อมทั้งประสานกับบริษัทที่ได้รับอนุญาตให้เป็นผู้รับและกำจัดกากของเสียอันตราย โดยเป็นไปตามประกาศกระทรวงอุตสาหกรรม เรื่อง การจัดการสิ่งปฏิกูล หรือวัสดุที่ไม่ใช้แล้ว พ.ศ. 2566 เข้ามารับและนำไปกำจัดต่อไป | - ไม่พบปัญหา | ภาพถ่ายที่ 2.2-10<br>ภาชนะรองรับขยะบริเวณต่างๆ ภายในพื้นที่ปฏิบัติงานคลังฯ และพื้นที่ทำเทียบเรือของโครงการ<br><br>ภาพถ่ายที่ 2.2-11<br>โรงเก็บขยะอันตรายภายในพื้นที่ปฏิบัติงานคลังฯ<br><br>ภาคผนวก ข-11<br>ใบเสร็จรับเงิน<br>ค่าเก็บขนมูลฝอย |

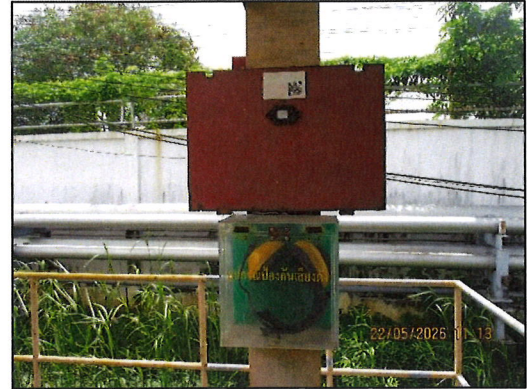
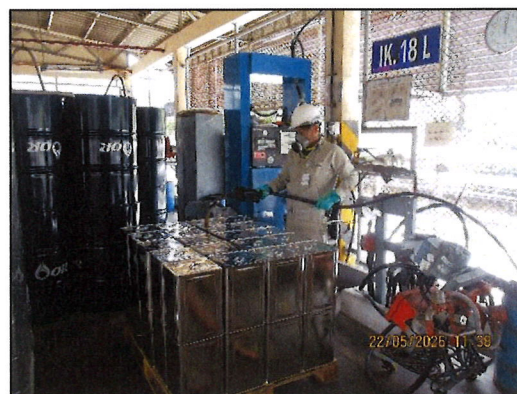
ภาพถ่ายที่ 2.2-14 การจัดเตรียมอุปกรณ์ป้องกันอันตรายส่วนบุคคล และอุปกรณ์ระงับเหตุฉุกเฉินต่างๆ

| องค์ประกอบทางสิ่งแวดล้อม | มาตรการป้องกันและแก้ไขผลกระทบ | สถานที่ | ผลการปฏิบัติตามมาตรการ | ปัญหาอุปสรรค | เอกสารอ้างอิง |
|---|---|---|---|---|---|
| 7. มาตรการด้านอาชีวอนามัยและความปลอดภัย | 7.1) จัดเตรียมเครื่องมือป้องกันอันตรายให้กับพนักงานที่ทำงานในพื้นที่เสี่ยงภัย | พื้นที่โครงการ | - โครงการฯ จัดให้มีการเตรียมอุปกรณ์ป้องกันอันตรายส่วนบุคคลให้แก่พนักงานที่ปฏิบัติงานในพื้นที่เสี่ยงภัย โดยจัดเตรียมอุปกรณ์ดังกล่าวไว้บริเวณพื้นที่เสี่ยงภัย และมีการตรวจสอบประสิทธิภาพการใช้งานอยู่เป็นประจำ รวมทั้งการจัดเตรียมอุปกรณ์ช่วยระงับเหตุ เช่น ปุ่มหยุดฉุกเฉิน และที่ชำระล้างฉุกเฉิน เป็นต้น พร้อมทั้งจัดทำป้ายเตือน และป้ายระวังต่างๆ และแสดงจุดรวมพลภายในบริเวณพื้นที่ปฏิบัติงานทั้งในพื้นที่คลัง และบริเวณท่าเทียบเรือ | - ไม่พบปัญหา | ภาพถ่ายที่ 2.2-12<br>ป้ายเตือนให้มีการสวมใส่<br>อุปกรณ์ป้องกันอันตราย<br>ส่วนบุคคลต่างๆ<br>ภาพถ่ายที่ 2.2-13<br>การติดตั้งอุปกรณ์ระงับเหตุ<br>อัคคีภัยบริเวณต่างๆ<br>ภาพถ่ายที่ 2.2-14<br>การจัดเตรียมอุปกรณ์<br>ป้องกันอันตรายส่วนบุคคล<br>และอุปกรณ์ระงับเหตุ<br>ฉุกเฉินต่างๆ |

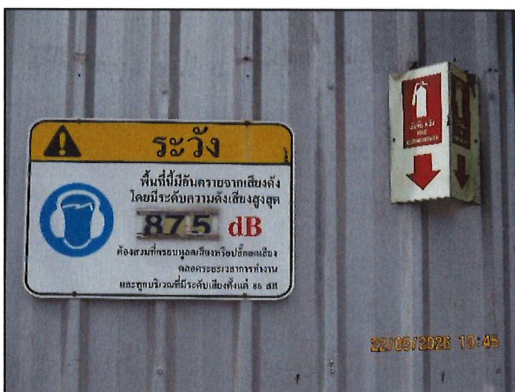
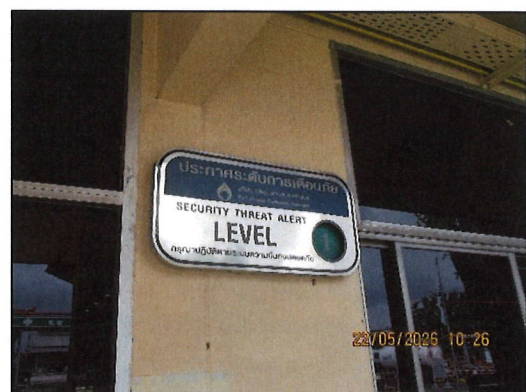
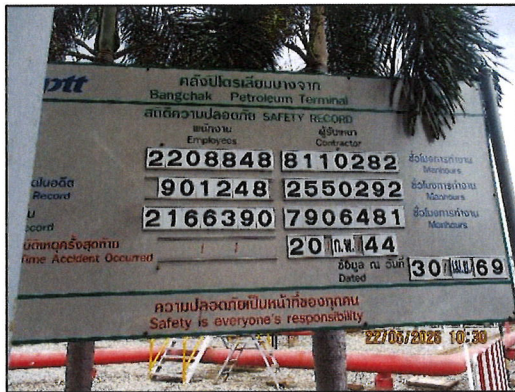
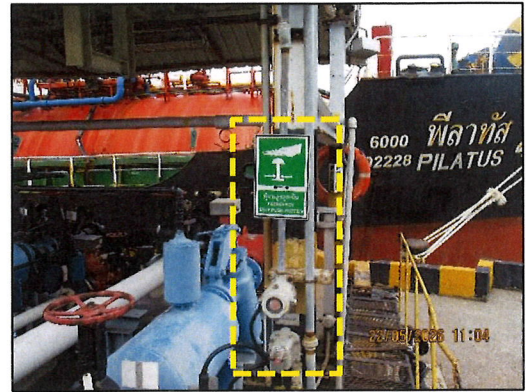
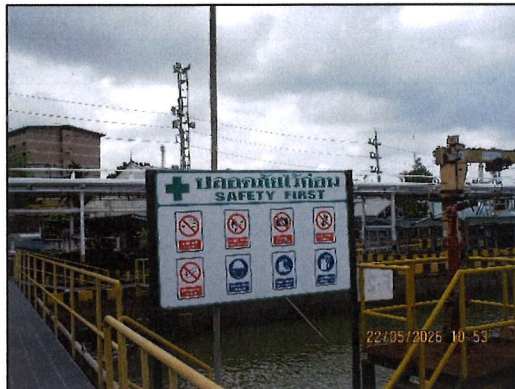
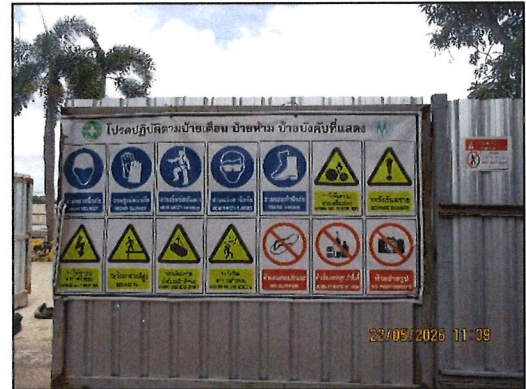
ภาพถ่ายที่ 2.2-17 การติดตั้งสัญญาณแจ้งเหตุฉุกเฉิน และป้ายแสดงการประกาศระดับเตือนภัยต่างๆ  
บริเวณพื้นที่โครงการ

| องค์ประกอบทางสิ่งแวดล้อม | มาตรการป้องกันและแก้ไขผลกระทบ | สถานที่ | ผลการปฏิบัติตามมาตรการ | ปัญหาอุปสรรค | เอกสารอ้างอิง |
|---|---|---|---|---|---|
| | 7.4) ติดตั้งระบบการรักษาความปลอดภัย และระบบเตือนภัยในบริเวณพื้นที่เสี่ยงภัย อาทิ ถังเก็บน้ำมัน และ LPG | พื้นที่โครงการ | - โครงการฯ มีระบบการรักษาความปลอดภัย และการติดตั้งอุปกรณ์เตือนภัยในบริเวณพื้นที่เสี่ยงภัย อุปกรณ์บรรเทาภัย เบื้องต้นในกรณีการเกิดเหตุฉุกเฉิน และจัดทำเอกสาร วิธีการแจ้งเหตุและสัญญาณแจ้งเหตุฉุกเฉิน | - ไม่พบปัญหา | <b>ภาคผนวก ข-16</b><br>วิธีการแจ้งเหตุและสัญญาณแจ้งเหตุฉุกเฉิน<br><b>ภาคผนวก ข-17</b><br>แผนการบำรุงรักษาเครื่องอุปกรณ์ความปลอดภัยประจำปี พ.ศ. 2569 |
