รายงานผลการปฏิบัติตามเงื่อนไขของมาตรการป้องกันและแก้ไขผลกระทบสิ่งแวดล้อม และมาตรการติดตามตรวจสอบคุณภาพสิ่งแวดล้อม โครงการ CAPE NIDHRA HOTEL อำเภอหัวหิน จังหวัดประจวบคีรีขันธ์ ประจำเดือน มกราคม – มิถุนายน 2569 โครงการฯ ได้ดำเนินนโยบายในการตรวจสอบ และรักษาคุณภาพสิ่งแวดล้อม ควบคู่กับการดำเนินกิจการของบริษัทฯ เพื่อตอบสนองพระราชบัญญัติส่งเสริม และรักษาคุณภาพสิ่งแวดล้อมแห่งชาติ พ.ศ. 2535 ทางบริษัทฯ จึงได้ดำเนินการติดตามตรวจสอบสิ่งแวดล้อม ตามแนวทางในหนังสือแจ้งผลการพิจารณารายงานที่ ทส. 1009.5/3114 วันที่ 29 เมษายน 2552 (หน้าที่ 1 ภาคผนวก ง) โดยโครงการฯ ได้ดำเนินการติดตามตรวจสอบและจัดทำรายงานผลการปฏิบัติตามเงื่อนไขของมาตรการป้องกัน และแก้ไขผลกระทบสิ่งแวดล้อม และมาตรการติดตามตรวจสอบคุณภาพสิ่งแวดล้อมระยะดำเนินการ เพื่อนำเสนอสำนักงานฯ พิจารณาเป็นประจำทุก 6 เดือน

| ชื่อโครงการ | โครงการ CAPE NIDHRA HOTEL |

ผลการปฏิบัติตามมาตรการ และแก้ไขผลกระทบสิ่งแวดล้อม

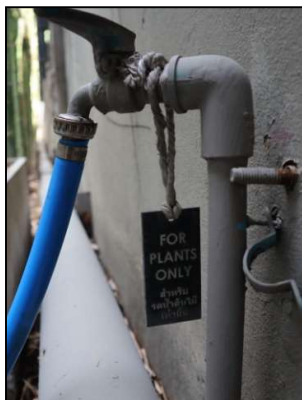
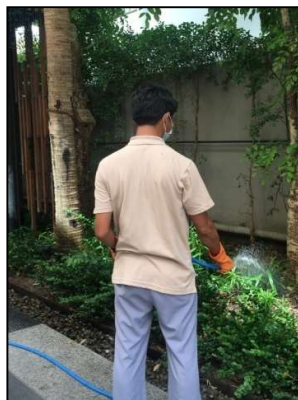
**ภาพที่ 1-4** น้ำเสียที่ผ่านการบำบัดและนำกลับมาใช้รดน้ำต้นไม้ในโครงการฯ

ทางโครงการฯ จะทำการบำบัดน้ำเสียที่เกิดขึ้นให้มีคุณภาพน้ำทิ้งเป็นไปตามมาตรฐานคุณภาพน้ำทิ้งประเภท ข โดยน้ำเสียที่เกิดจากการชำระล้าง อาบ และอื่น ๆ น้ำส้วม ตลอดจนน้ำจากครัว โดยน้ำเสียทั้งหมดจะผ่านถึงบำบัดอยู่ติดกับที่ (ภาพที่ 1-3) จากนั้นน้ำที่ผ่านการบำบัดจากทุกอาคารจะไหลรวมเข้าที่รวบรวม ก่อนจะถูกส่งไปยังบ่อบำบัดน้ำเสียเพื่อนำกลับมาใช้รดน้ำต้นไม้ในโครงการฯ ต่อไป (ภาพที่ 1-4)

| เงื่อนไขตามมาตรการป้องกันและแก้ไขผลกระทบ<br>สิ่งแวดล้อม | ผลการปฏิบัติตาม<br>เงื่อนไข | | รายละเอียดการปฏิบัติตามเงื่อนไข | ปัญหา และ<br>แนวทางแก้ไข | เอกสารอ้างอิง |
|---|---|---|---|---|---|
| | ✓ | - | ทางโครงการฯ ได้ดำเนินการจัดให้มีการนำน้ำทิ้งที่ผ่านระบบบำบัดน้ำเสียภายในโครงการฯ นำกลับมาหมุนเวียนใช้ประโยชน์ โดยใช้ในการรดน้ำต้นไม้บริเวณพื้นที่สีเขียวภายในโครงการฯ | - | หน้าที่ 5<br>ภาพที่ 1-4 |

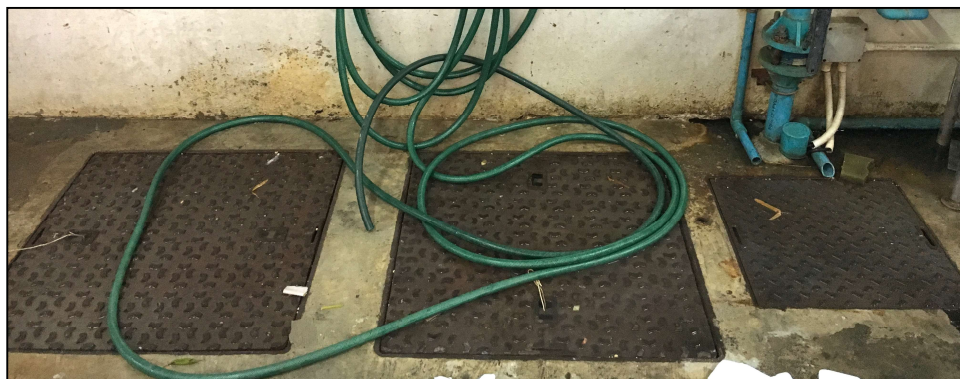
ภาพที่ 1-5 บ่อดักไขมัน

สำหรับการกำจัดกากไขมันจากส่วนดักไขมันทั้งหมด จะทำโดยการดักไขมันที่ลอยอยู่บริเวณผิวหน้าในส่วนแยกไขมัน รวมใส่ถุงพลาสติกดำ มัดปากถุงให้แน่น แล้วนำไปทิ้งรวมกับขยะเปียกโดยจะทำการดักไขมันทุก ๆ 7-10 วัน หรือเพิ่มความถี่ขึ้นตามความเหมาะสมกับปริมาณไขมันที่เกิดขึ้น (ภาพที่ 1-5)

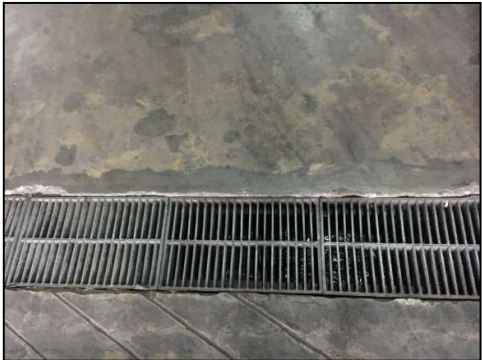
2.2) ระบบระบายน้ำฝนในแนวราบ จะรับน้ำฝนที่เกิดจากอาคารในโครงการฯ และรวมน้ำฝนที่เกิดจากการไหลลงบนพื้นถนน ทางเดิน และที่ว่างในโครงการฯ (ภาพที่ 1-6) ซึ่งกระจายอยู่ขนานกับเส้นทางเดินภายในโครงการฯ จากนั้นน้ำฝนจะถูกรวบรวมลงสู่บ่อดักไขมัน (ภาพที่ 1-7)

| <p align="center"><b>ภาพที่ 1-6</b> ระบบรางระบายน้ำ</p> | <p align="center"><b>ภาพที่ 1-7</b> บ่อหน่วงน้ำ</p> |

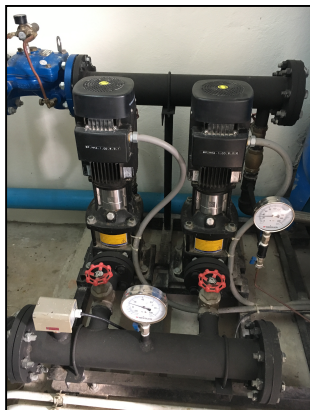
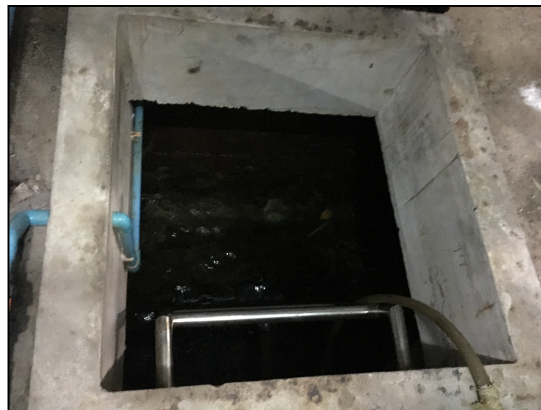
ภาพที่ 1-8 น้ำใช้ในอาคาร

โครงการฯ จัดให้มีการสำรองน้ำ (ภาพที่ 1-8 และ หน้าที่ 43 ภาคผนวก ง) ใช้ในแต่ละส่วนอาคาร โดยมีรายละเอียด ดังนี้

(ก) อาคาร Lobby และอาคาร 1 จัดให้มีถังสำรองน้ำใช้ ซึ่งประกอบด้วยถังเก็บน้ำใต้ดิน และถังสำรองน้ำชั้นตาดฟ้าอาคาร 1 ดังนั้นสามารถสำรองน้ำใช้ในชั่วโมงปกติได้นาน 580.16 ชั่วโมง หรือประมาณ 27 วัน

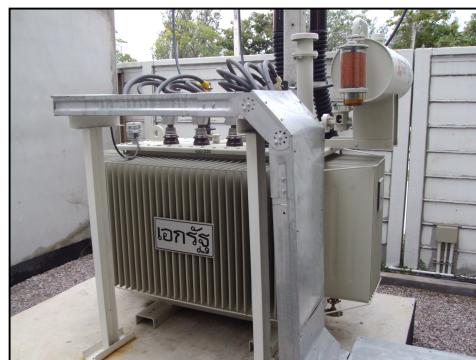
ภาพที่ 1-9 ระบบไฟฟ้าภายในอาคาร

ทางโครงการฯ จัดให้มีระบบจ่ายไฟฟ้าเพื่อให้เพียงพอต่อความต้องการในการใช้ไฟฟ้าของโครงการฯ ซึ่งทางการไฟฟ้าส่วนภูมิภาคอำเภอหัวหิน ได้ยืนยันความพร้อมของกำลังไฟฟ้าว่าเพียงพอต่อการจ่ายกระแสไฟฟ้าให้กับโครงการฯ (ภาพที่ 1-9 และ หน้าที่ 27 ภาคผนวก ง)

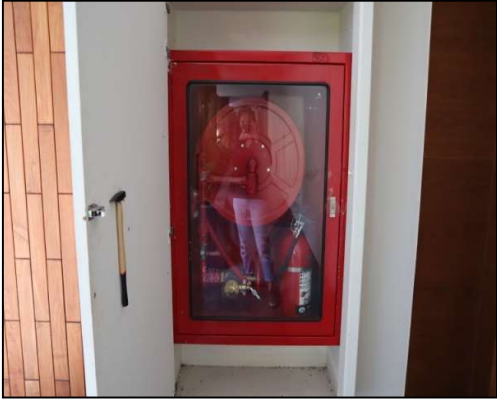
(ก) ตู้เก็บอุปกรณ์ดับเพลิงและสายส่งน้ำดับเพลิง (Fire Hose Cabinet) (ภาพที่ 1-18) ซึ่งภายในประกอบด้วย สายดับเพลิง วาล์วเปิด – ปิดที่หัวน้ำออก หัวต่อสายฉีดน้ำดับเพลิง และถังดับเพลิง

| <p><b>ภาพที่ 1-18</b> ตู้เก็บอุปกรณ์ดับเพลิง และสายส่งน้ำ</p> | <p><b>ภาพที่ 1-19</b> ระบบจ่ายน้ำอัตโนมัติ</p> |

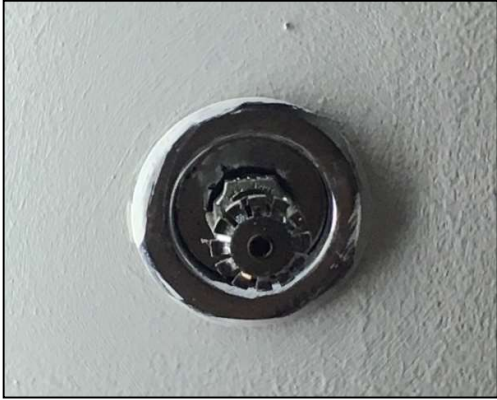
(ค) ระบบจ่ายน้ำอัตโนมัติ (Sprinkle System) (ภาพที่ 1-19) เป็นระบบที่ทำงานเองโดยอัตโนมัติเมื่ออุณหภูมิภายในห้องสูงขึ้นประมาณ 50 องศาเซลเซียส หลอดแก้วจะแตก ปล่อยให้น้ำที่อัดอยู่ภายในท่อโปรยน้ำออกมาดับเพลิง ซึ่งเมื่อหลอดแก้วแตกจะมีน้ำไหลในท่อจ่าย และจะมีสัญญาณแจ้งมายังห้องควบคุมให้ทราบว่าจะเกิดเพลิงไหม้ขึ้นได้ โดยจะติดตั้งครอบคลุมพื้นที่ในแต่ละชั้นของอาคาร

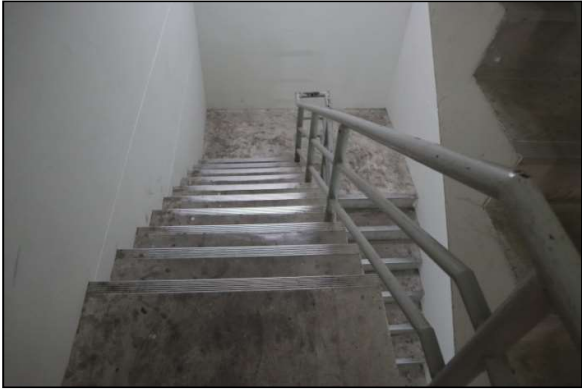
| <p><b>ภาพที่ 1-20</b> บันไดหนีไฟ</p> | |

(ง) บันไดหนีไฟ (Stairwell) (ภาพที่ 1-20) แต่ละอาคารใช้บันไดภายในอาคาร และบันไดหนีไฟที่อยู่ภายนอกอาคาร โดยประตูทางออกสู่บันไดหนีไฟเป็นชนิดบานเปิดออกสู่ภายนอก ทำจากวัสดุทนไฟและมีอุปกรณ์บังคับให้ประตูสามารถปิดเองได้

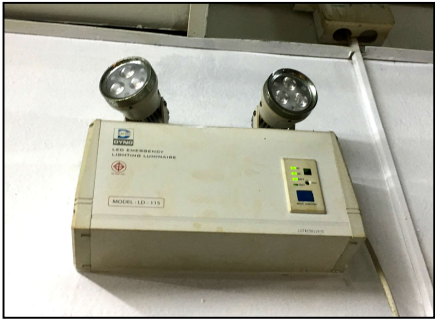
(ฉ) ไฟส่องสว่างฉุกเฉิน (Emergency Light) (ภาพที่ 1-22) เป็นชนิดที่ใช้พลังงานจากแบตเตอรี่แห่งในกรณีไฟดับเครื่องจะทำงานอัตโนมัติ โดยส่องแสงออกมาเพื่อให้สามารถมองเห็นทางเดินได้ ซึ่งจะติดตั้งไว้บริเวณทางเดินบันไดชั้น – ลง ของอาคารส่วนต้อนรับ และสำนักงาน

| <p><b>ภาพที่ 1-22</b> ไฟส่องสว่างฉุกเฉิน</p> | <p><b>ภาพที่ 1-23</b> บ้ายบอกทางหนีไฟ</p> |

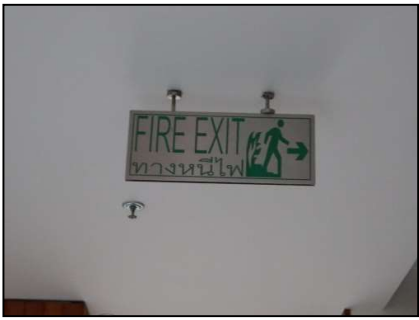
(ช) ป้ายบอกทางหนีไฟ (Fire Exit Light) (ภาพที่ 1-23) เป็นป้ายพลาสติกชนิดเรืองแสง และมีตัวอักษร “Fire Exit” ที่เปล่งแสงสะท้อนออกมาให้เห็นได้ชัดเมื่อไฟดับ
