## บทที่ 1

#### 1.1 ความเป็นมาของโครงการ

รายงานผลการปฏิบัติตามเงื่อนไขของมาตรการป้องกันและแก้ไขผลกระทบสิ่งแวดล้อม และมาตรการติดตามตรวจสอบคุณภาพสิ่งแวดล้อม โครงการโรงแรม เคป เฮอร์ส หลังสวน ประจำปีเดือน มกราคม – มิถุนายน 2569 โครงการฯ ได้ดำเนินนโยบายในการตรวจสอบ และรักษาคุณภาพสิ่งแวดล้อม ควบคู่กับการดำเนินกิจการของบริษัทฯ เพื่อตอบสนองพระราชบัญญัติส่งเสริม และรักษาคุณภาพสิ่งแวดล้อมแห่งชาติ พ.ศ. 2535 ทางบริษัทฯ จึงได้ดำเนินการติดตามตรวจสอบคุณภาพสิ่งแวดล้อม ตามแนวทางในหนังสือแจ้งผลการพิจารณารายงานที่ ทส 1009/6901 ลงวันที่ 10 สิงหาคม 2549 (หน้าที่ 1 ภาคผนวก ง) โดยทางโครงการฯ ได้ดำเนินการติดตามตรวจสอบและจัดทำรายงานผลการปฏิบัติตามเงื่อนไขของมาตรการป้องกันและแก้ไขผลกระทบสิ่งแวดล้อมและมาตรการติดตามตรวจสอบคุณภาพสิ่งแวดล้อม ระยะดำเนินการเพื่อนำเสนอสำนักงานฯ พิจารณาเป็นประจำทุก 6 เดือน

| ชื่อโครงการฯ | โครงการโรงแรม เคป เฮอร์ส หลังสวน |

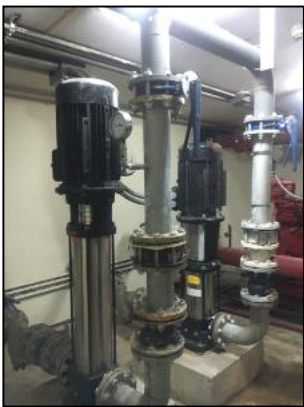
แหล่งน้ำใช้ของโครงการโรงแรม เคป เฮอร์ส หลังสวน ใช้น้ำประปานครหลวง โดยรับจากท่อเมนของการประปา เข้าเก็บในถังเก็บน้ำขนาด 300 ลูกบาศก์เมตร ซึ่งอยู่ที่ชั้นใต้ดิน หลังจากนั้นจึงสูบขึ้นไปยังถังเก็บน้ำสำรองขนาด 1.5 ลูกบาศก์เมตร จำนวน 25 ใบ ที่อยู่บนชั้นดาดฟ้า รวมปริมาตร 37.5 ลูกบาศก์เมตร เพื่อจ่ายไปยังห้องพักอาศัยและส่วนต่าง ๆ ของโครงการรวมปริมาตรน้ำในถังเก็บน้ำสำรองที่ชั้นใต้ดิน (ภาพที่ 1-3 ), ชั้นดาดฟ้า (ภาพที่ 1-4) รวม 337.50 ลูกบาศก์เมตร

| <p><u>ภาพที่ 1-3</u> ห้องปั๊มน้ำชั้นใต้ดิน</p> | <p><u>ภาพที่ 1-4</u> ถังเก็บน้ำชั้นดาดฟ้า</p> |

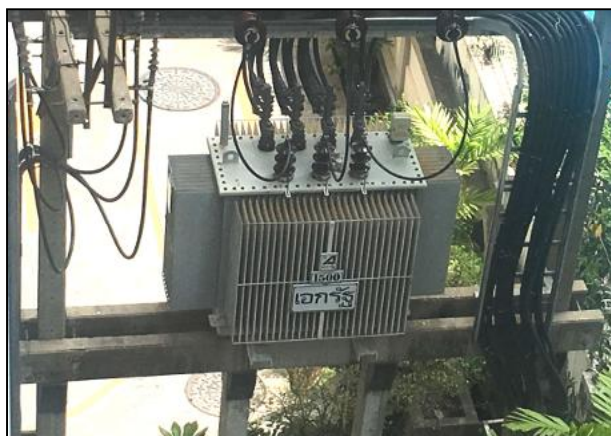
โครงการฯ ได้รับการบริการกระแสไฟฟ้าจากการไฟฟ้านครหลวง ด้วยระบบไฟฟ้าแรงสูง เข้าสู่หม้อแปลงไฟฟ้าของอาคารผ่านแผงจ่ายไฟหลักไปยังแผงควบคุมย่อยในแต่ละชั้น เพื่อจ่ายไฟฟ้าให้ผู้พักอาศัยและผู้ใช้ไฟฟ้าในโครงการ มีการติดตั้งระบบป้องกันไฟฟ้าลัดวงจรและระบบป้องกันไฟฟ้าเกินปริมาณที่กำหนดแบบตัดวงจรอัตโนมัติ (Circuit Breaker) (ภาพที่ 1-7)

ภาพที่ 1-7 หม้อแปลงไฟฟ้าของโครงการ

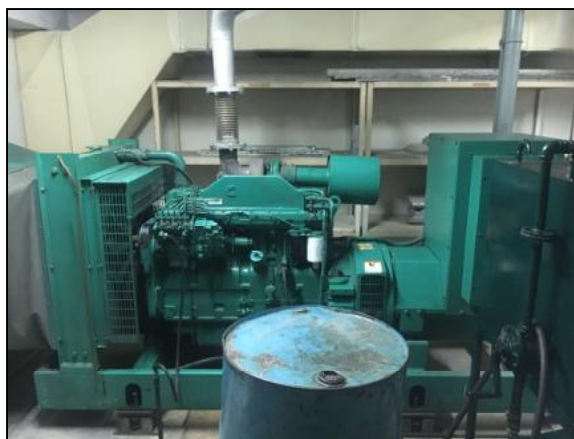
ปริมาณการใช้ไฟฟ้าของโครงการประมาณ 1500 KVA ในกรณีที่ไฟฟ้าที่ได้รับบริการจากการไฟฟ้านครหลวงเกิดขัดข้อง โครงการมีระบบไฟฟ้าสำรอง โดยติดตั้งเครื่องกำเนิดไฟฟ้าสำรอง 1 ชุดที่ห้องไฟฟ้าชั้นใต้ดิน 2 (2B) มีขนาด 175 KVA เมื่อเกิดไฟฟ้าดับ ระบบไฟฟ้าสำรองจะทำงานทันที โดยจ่ายไฟฟ้าให้กับระบบแสงสว่างฉุกเฉินของทางหนีไฟ สัญญาณเตือนภัย ระบบดับเพลิง บั๊มน้ำ พัดลมระบายอากาศ เป็นต้น (ภาพที่ 1-8)

ภาพที่ 1-8 เจนเนอเรเตอร์ของโครงการ

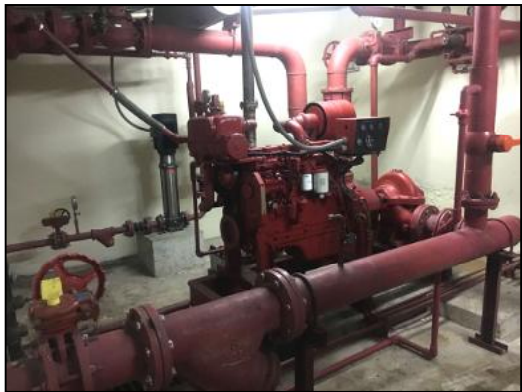
นอกจากอุปกรณ์ป้องกันอัคคีภัยแล้ว มีการติดตั้งไฟฟ้าฉุกเฉิน (ภาพที่ 1-13) แผนผังทางเดินหนีไฟ (ภาพที่ 1-14) และบันไดหนีไฟ (ภาพที่ 1-15) โดยในแต่ละชั้นจะมีบันไดหนีไฟ 2 จุด มีจุดหนีภัยทางอากาศที่ชั้นดาดฟ้า (ภาพที่ 1-16) มีน้ำสำรองสำหรับดับเพลิง โดยที่มีถังเก็บน้ำสำรองขนาด 300 ลูกบาศก์เมตร จำนวน 1 ถัง ที่ชั้นใต้ดินและถังขนาด 1.5 ลูกบาศก์เมตร จำนวน 25 ถัง ที่ชั้นหลังคาซึ่งมีปริมาตรรวมเท่ากับ 337.50 ลูกบาศก์เมตร พบว่าโครงการยังคงมีน้ำเหลือจากการสำรองไว้เป็นน้ำใช้อีก 179 ลูกบาศก์เมตร (ภาพที่ 1-3 ถึง ภาพที่ 1-4) ซึ่งสามารถใช้เป็นน้ำสำรองสำหรับการดับเพลิงได้เป็นระยะเวลาถึง 98 นาที (ภาพที่ 1-17)

| <p><b>ภาพที่ 1-17</b> ปั๊มดับเพลิง (Fire Pump)</p> | <p><b>ภาพที่ 1-18</b> ป้ายจุดรวมพล</p> |

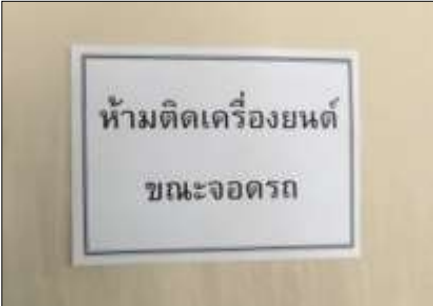
| เงื่อนไขตามมาตรการป้องกัน<br>และแก้ไขผลกระทบสิ่งแวดล้อม | ผลการปฏิบัติตามเงื่อนไข | | รายละเอียดการปฏิบัติตามเงื่อนไข | ปัญหา และ<br>แนวทาง<br>แก้ไข | เอกสารอ้างอิง |
|---|---|---|---|---|---|
| 1.3.1 ห้ามมิให้ติดตั้งเครื่องยนต์ทั้งไว้เมื่อจอดรถ<br>เรียบร้อยหรือจอดรถผู้โดยสาร | ✓ | - | มีการติดตั้งมิให้ติดตั้งเครื่องยนต์ทั้งไว้บริเวณลานจอด | - | ภาพที่ 2-1 |

| <p><b>ภาพที่ 2-1</b> ป้ายเตือนให้ดับเครื่องยนต์ เมื่อจอดรถ</p> | <p><b>ภาพที่ 2-2</b> พื้นที่สีเขียวของโครงการฯเพิ่มเติม (ชนิดแขวน)</p> |

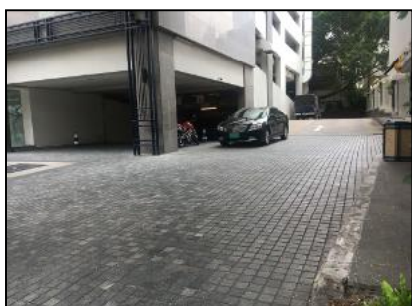
| 1.3.4 ดูแลรักษาดถนน ที่จอดรถภายในโครงการให้อยู่ในสภาพดีอยู่เสมอ | ✓ | - | มีแผนกแม่บ้านมีหน้าที่ทำความสะอาดถนนและลานจอดรถ โดยการใช้ปั๊ม High Pressure ช่วยในการฉีดน้ำและขัดล้างพื้นเป็นประจำ | - | ภาพที่ 2-6 |

| <p><b>ภาพที่ 2-5</b> พนักงานดูแลพื้นที่สีเขียวของโครงการ</p> | <p><b>ภาพที่ 2-6</b> สภาพถนนภายในโครงการ</p> |

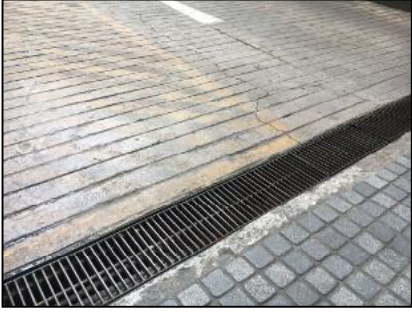
ตรวจสอบระบบระบายน้ำ คือ ท่อระบายน้ำ บ่อพักน้ำรอบโครงการ ให้มีสภาพดีอยู่เสมอเป็นประจำ (ภาพที่ 2-9)

| 3.3.2 | หมั่นตรวจจรงระบายน้ำ บ่อบั่กน้ำว่ามีสิ่งอุดตันหรือกีดขวางทางน้ำหรือไม่ เพื่อให้มีการระบายน้ำได้โดยสะดวก | ✓ | - | มีการตรวจสอบจรงระบายน้ำและบ่อบั่กน้ำไม่ให้มีสิ่งอุดตันหรือกีดขวางทางน้ำเพื่อสามารถระบายน้ำได้โดยสะดวก | - | ภาพที่ 1-6,<br>ภาพที่ 2-9<br>และภาพที่ 3-1 |

| <p><b>ภาพที่ 2-9</b> ระบบระบายน้ำของโครงการฯ</p> | <p><b>ภาพที่ 2-10</b> ถังขยะขนาด 200 ลิตร</p> |
