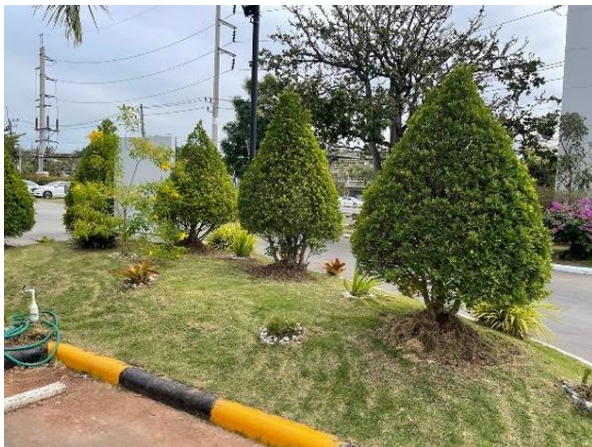
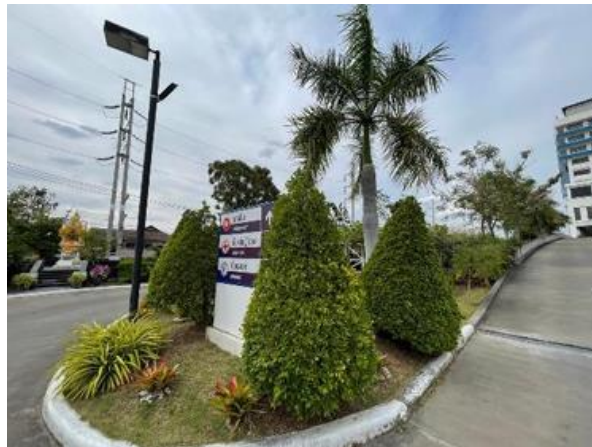
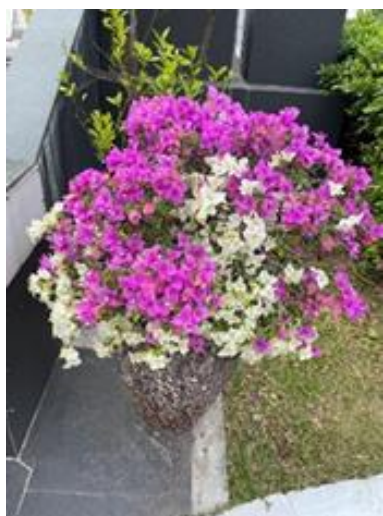
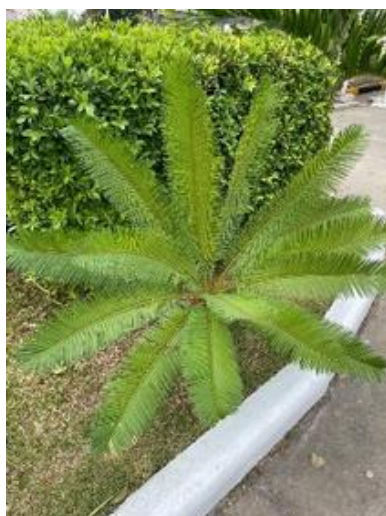
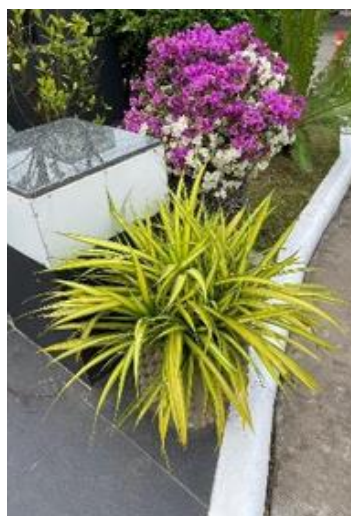
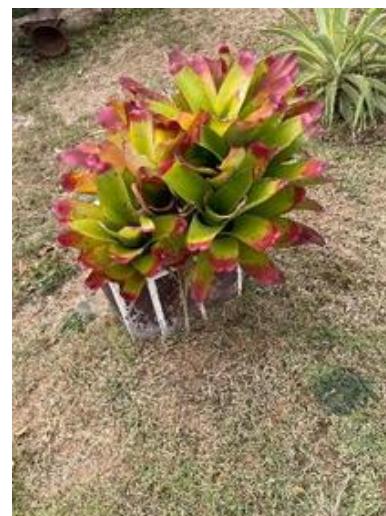
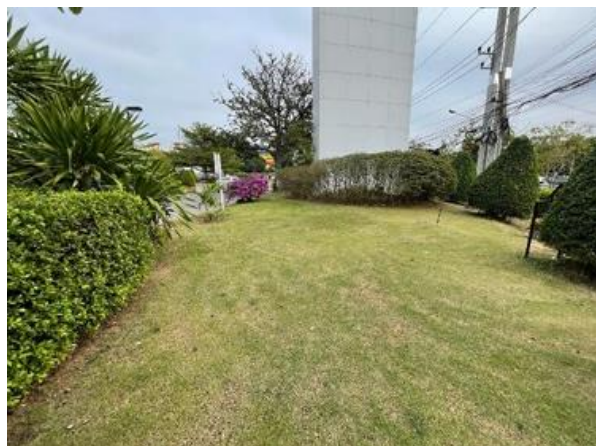
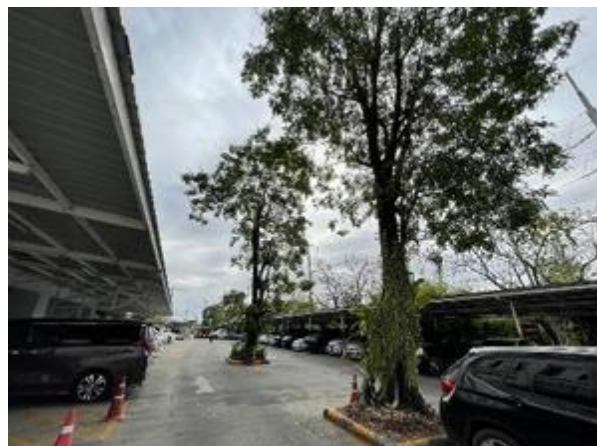
รูปที่ 3 โรงพยาบาลกรุงเทพขอนแก่น มีการปลูkdต้นไม้เพิ่มขึ้นในพื้นที่สีเขียวตามแบบที่กำหนด  
ปลูกไม้ยืนต้น ไม้พุ่มและหน้าแทรกสลับกันเพื่อความร่มรื่น สวยงาม

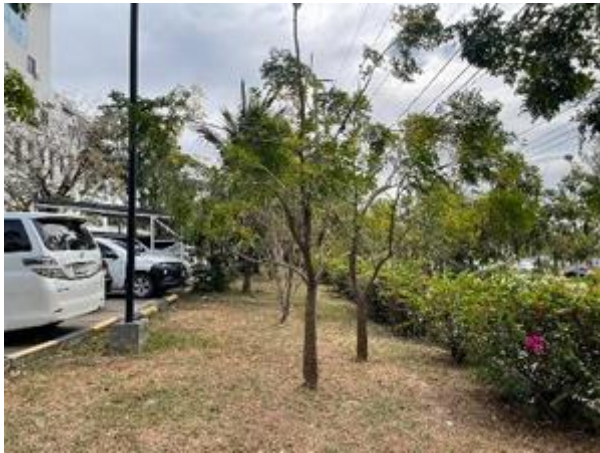
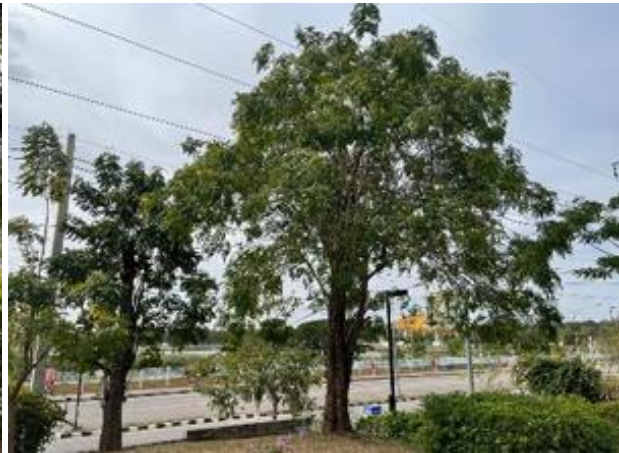
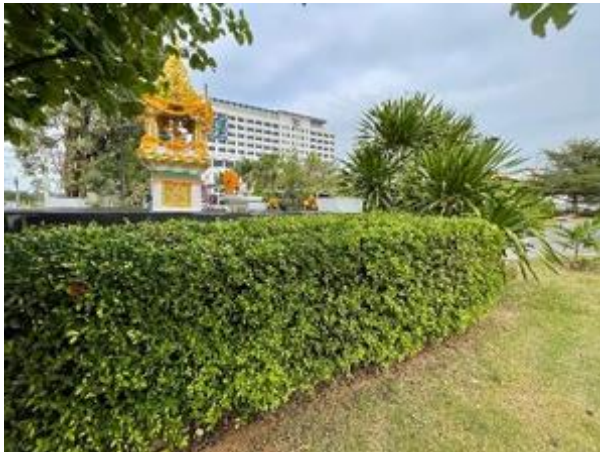
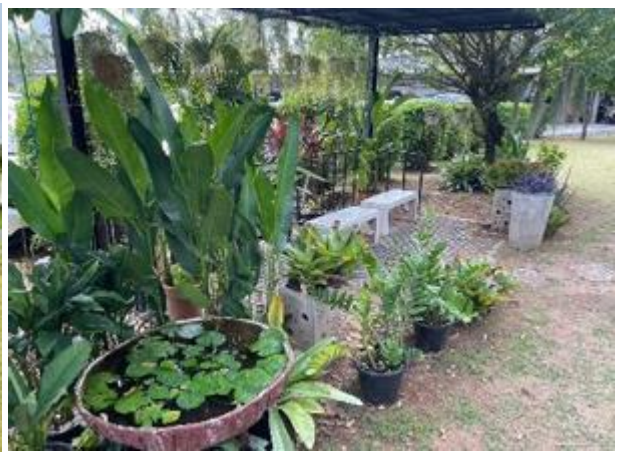
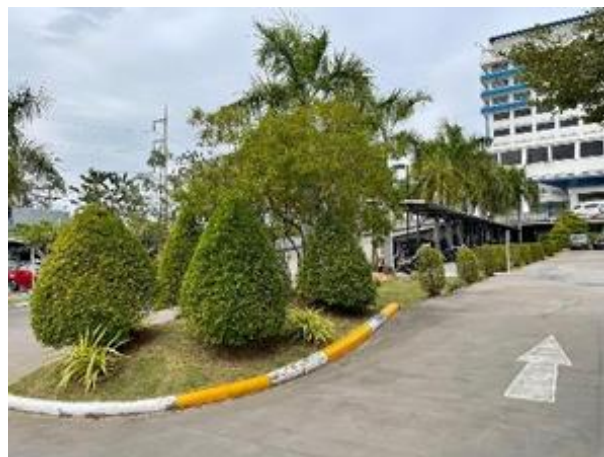
รูปที่ 4 โรงพยาบาลกรุงเทพขอนแก่น มีการปลูkdต้นไม้เพิ่มขึ้นในพื้นที่สีเขียวตามแบบที่กำหนด

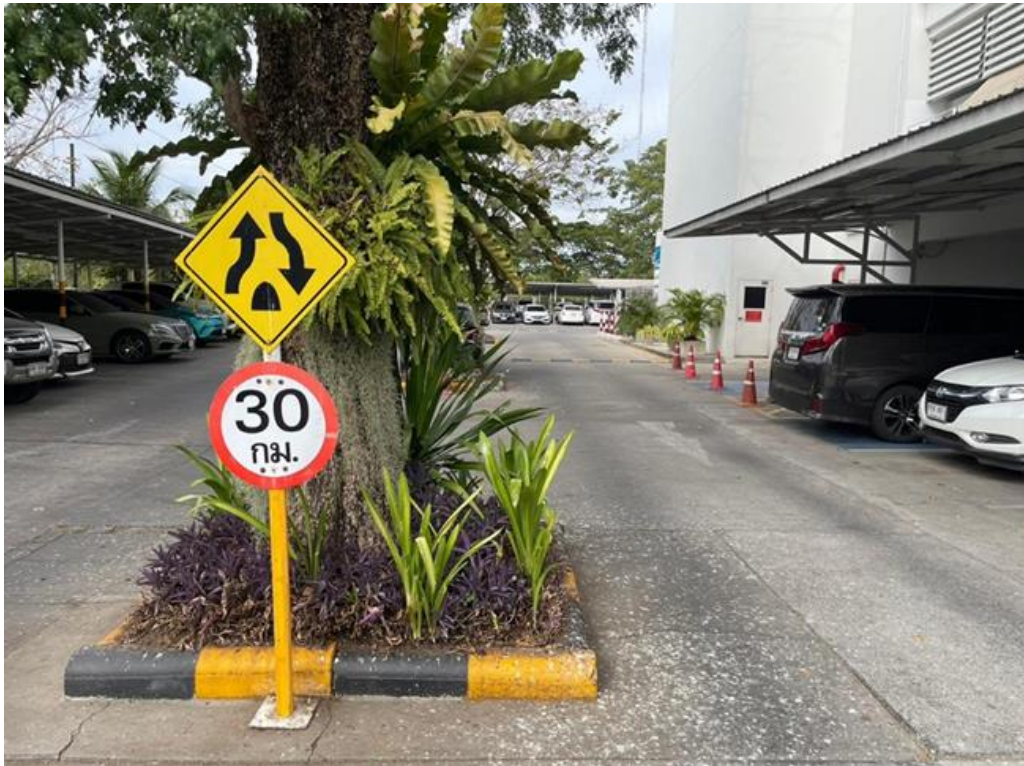
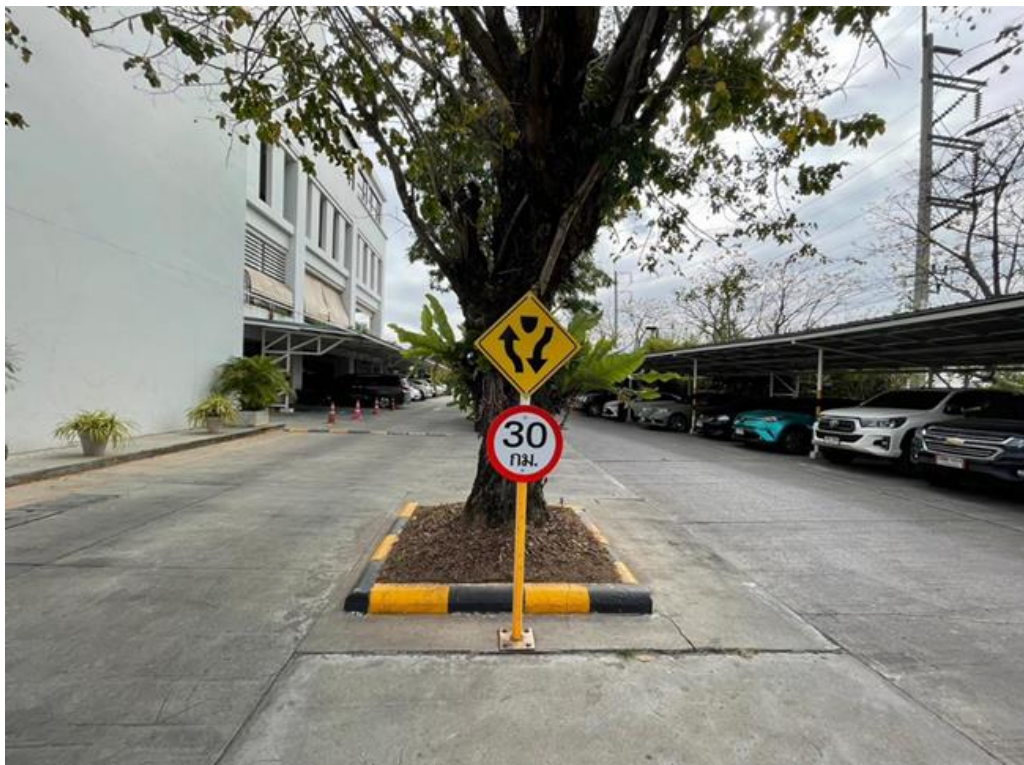
รูปที่ 5 โรงพยาบาลกรุงเทพขอนแก่น มีการติดตั้งป้ายจำกัดความเร็ว  
ไม่เกิน 30 กิโลเมตร/ชั่วโมง

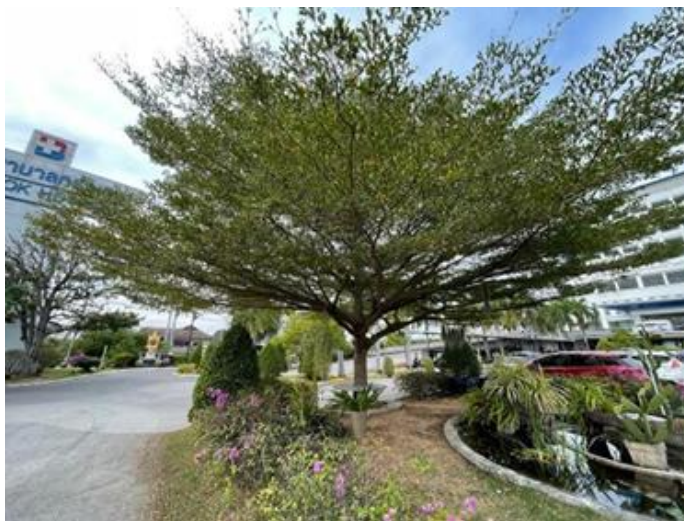
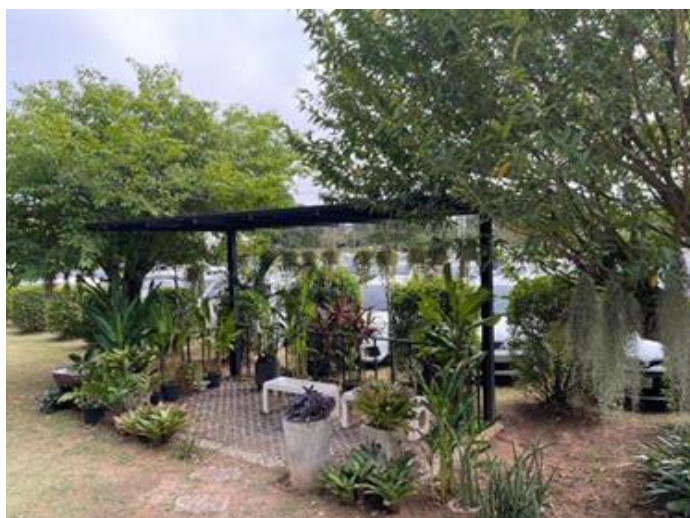
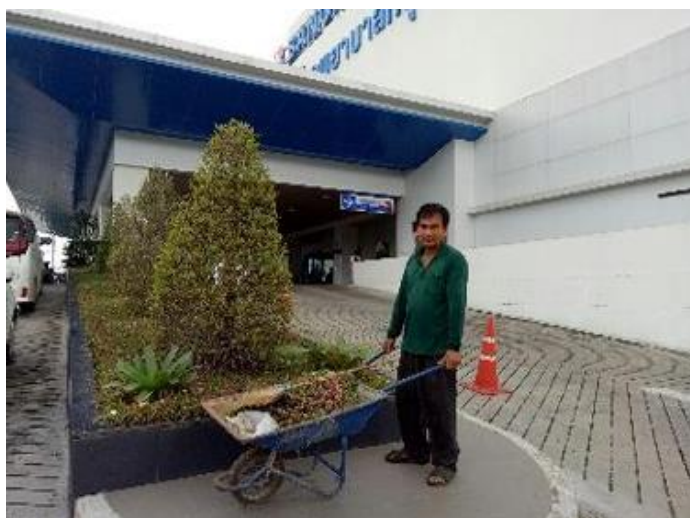
รูปที่ 7 โครงการจัดให้มีพื้นที่สีเขียวตามที่ออกแบบ และดูแลต้นไม้ให้เติบโตอยู่เสมอ

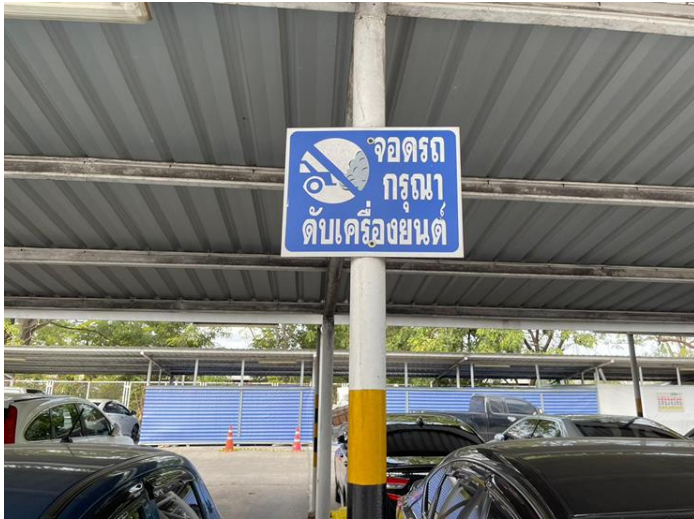
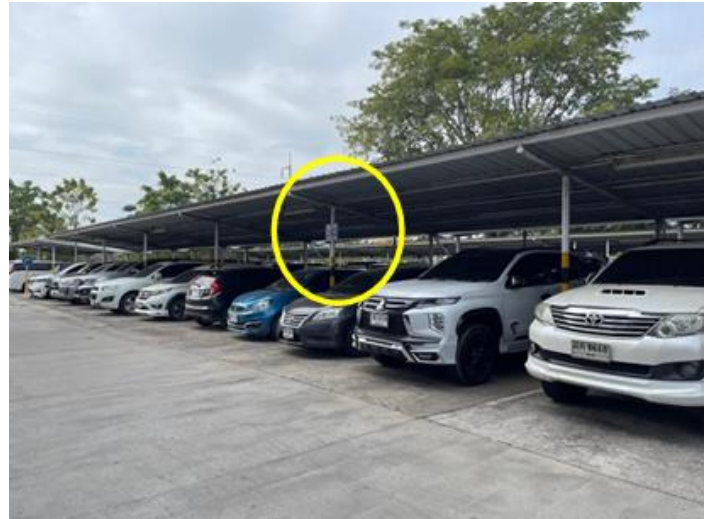
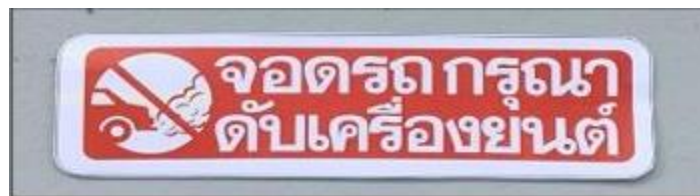
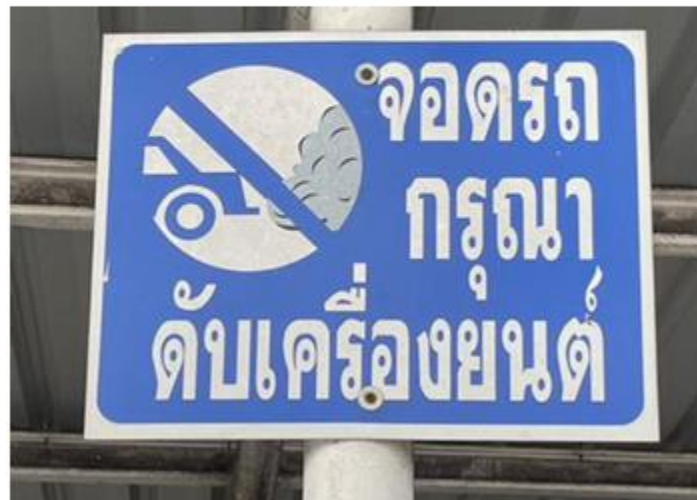
รูปที่ 8 โครงการมีการติดตั้งป้ายขอความร่วมมือดับเครื่องยนต์ขณะจอดรถ/ห้ามติดเครื่องยนต์  
ขณะจอด บริเวณพื้นที่จอดรถที่เห็นได้ชัด และกระจายทั่วถึง

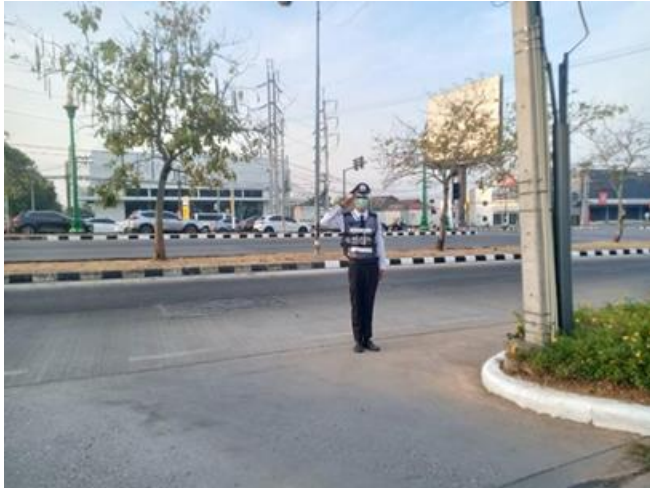
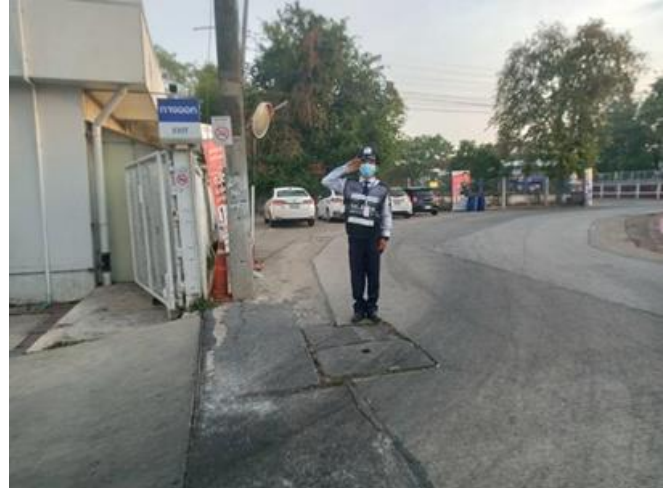
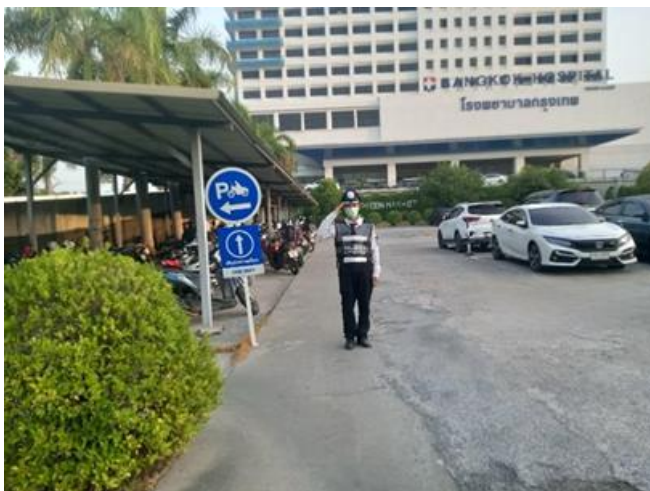
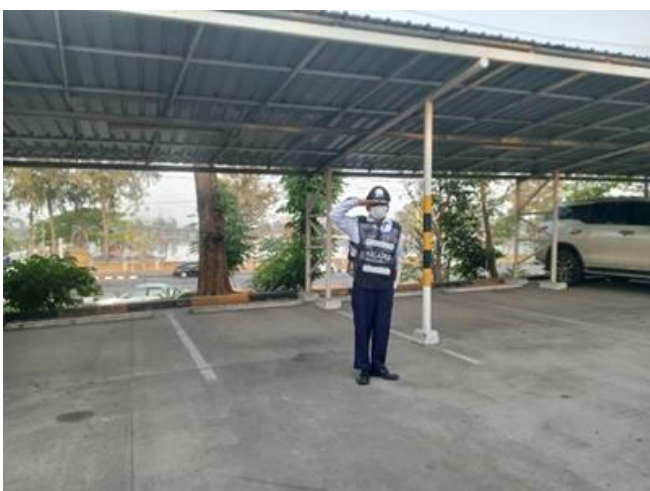
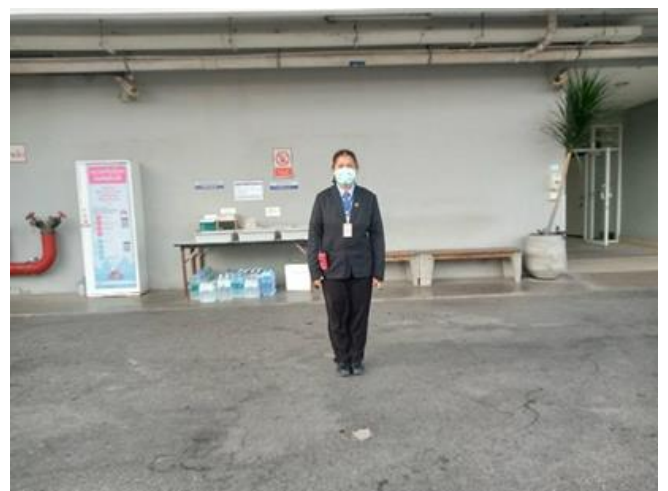
รูปที่ ๑ โครงการจัดให้มีเจ้าหน้าที่อำนวยความสะดวกบริเวณทางเข้า-ออก ตลอดเวลา ทุกทางเข้า-ออก  
ได้แก่ ทางเข้า-ออกด้านถนนมะลิวัลย์ ถนนกัลปพฤกษ์ และถนนศรีมารัตน์

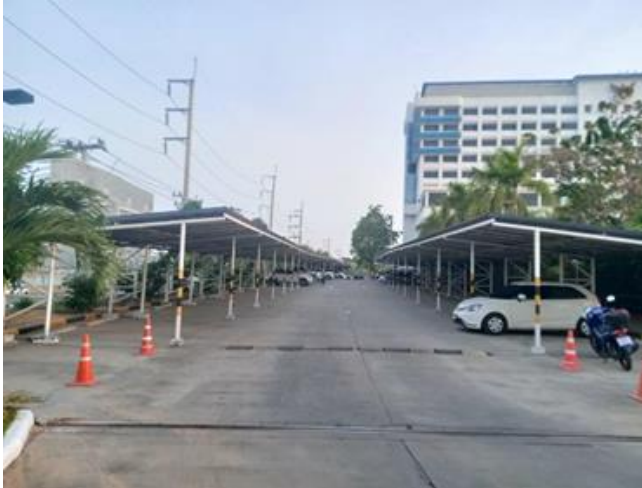
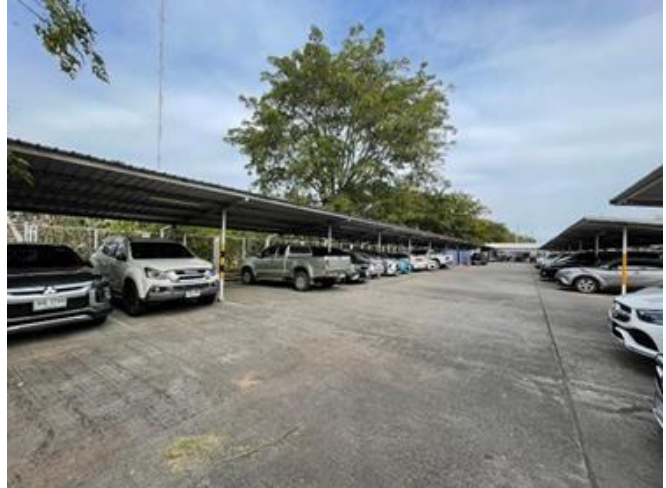
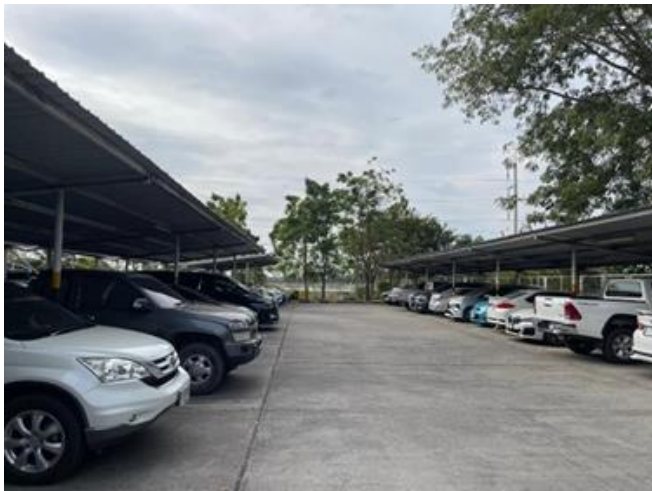
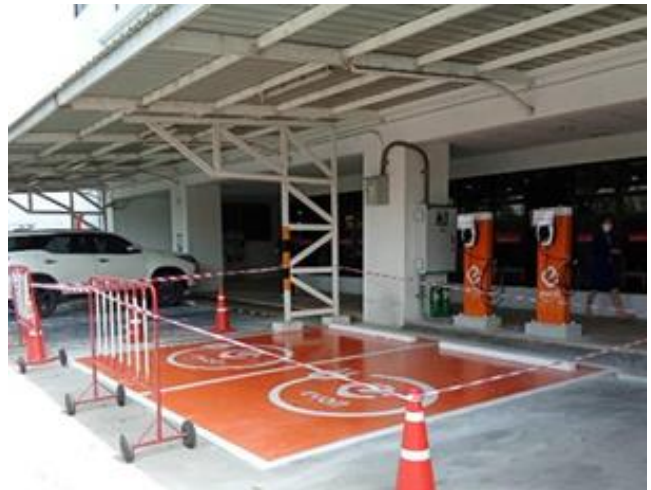
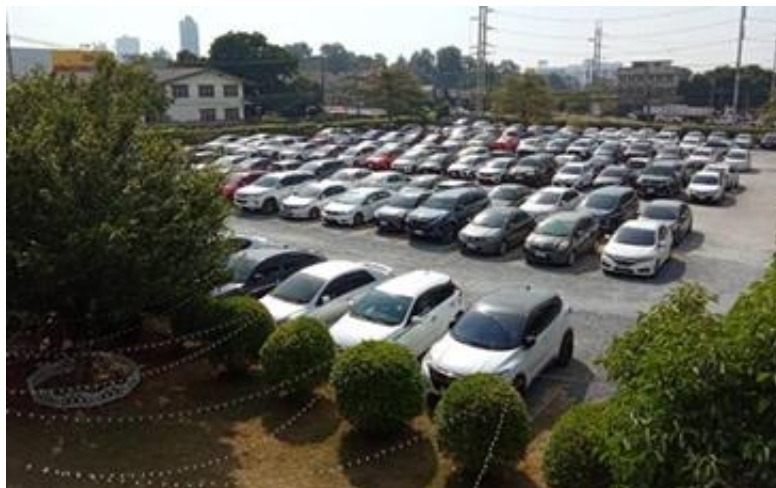
รูปที่ 10 โครงการจัดให้มีที่จอดรถที่มีลักษณะเปิดโล่งอย่างเพียงพอ ทั้งด้านหลังและด้านข้าง  
อาคารโรงพยาบาล

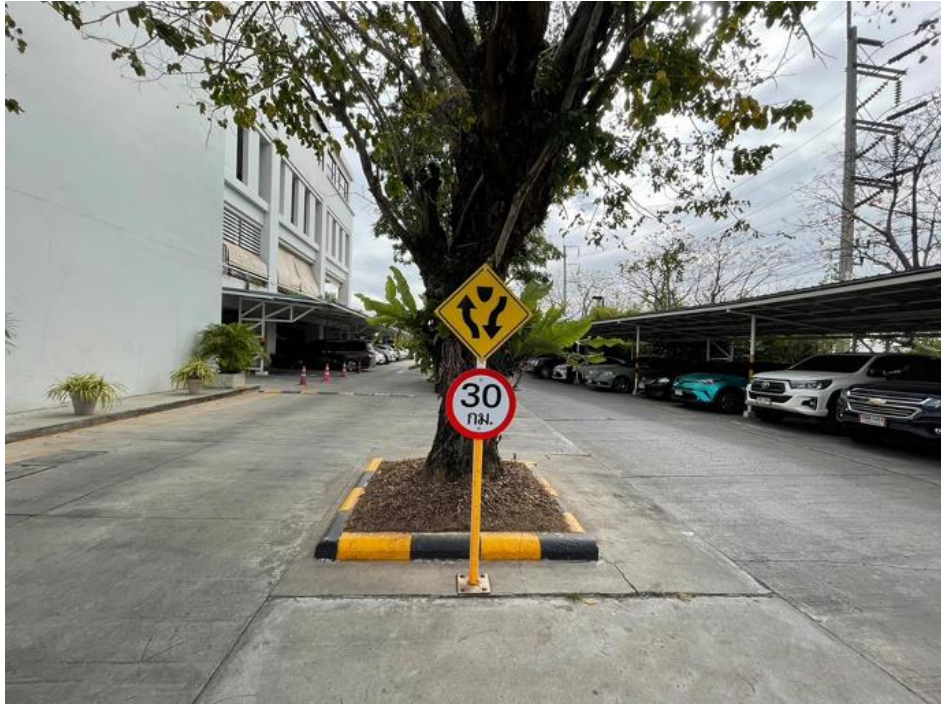
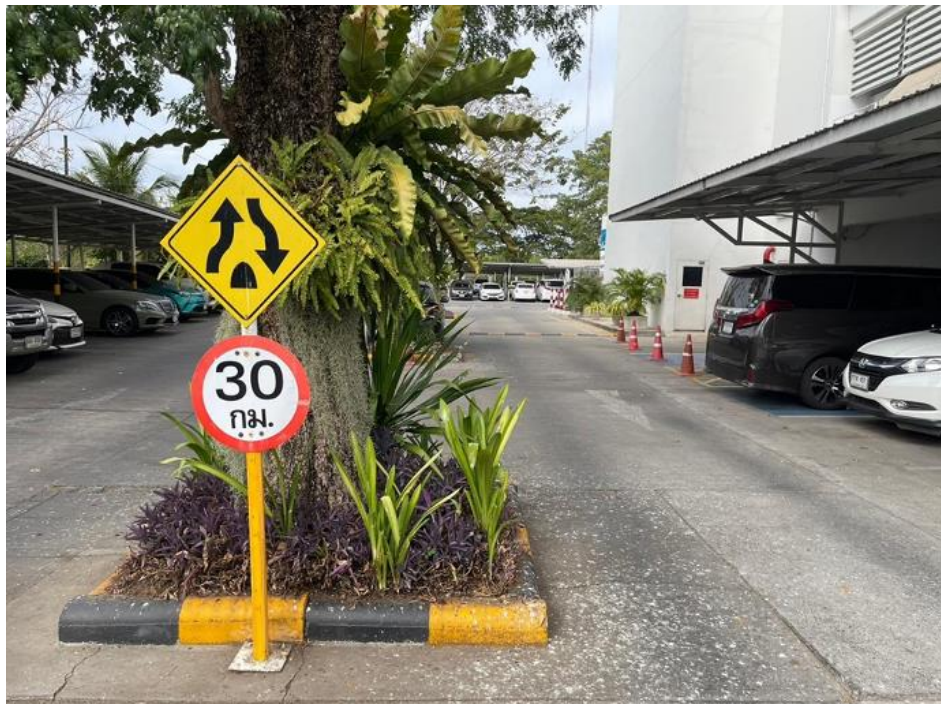
รูปที่ 11 โครงการมีการติดตั้งป้ายจำกัดความเร็วไม่เกิน 30 กิโลเมตร/ชั่วโมง  
บริเวณถนนภายในอาคาร

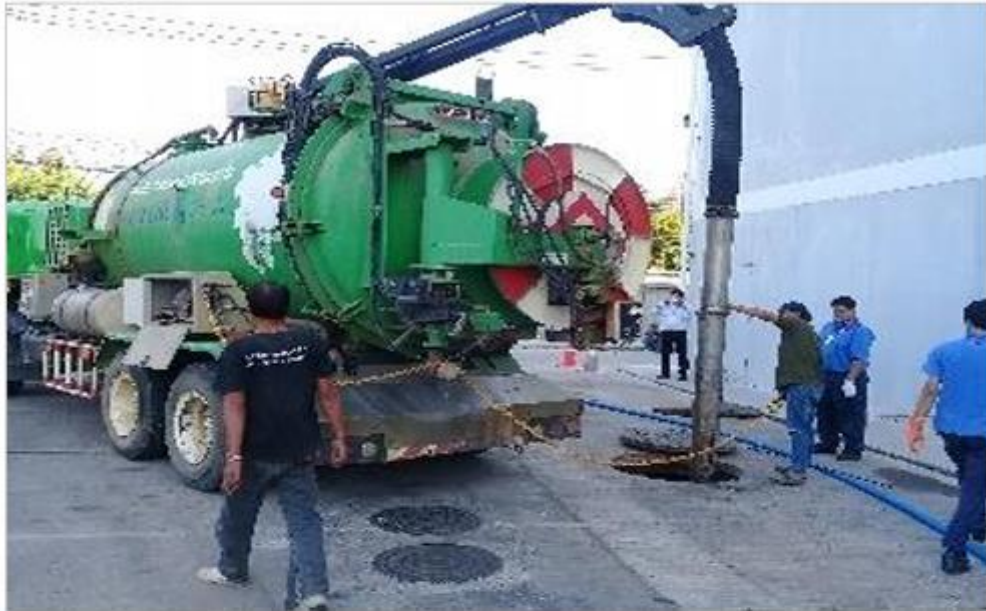
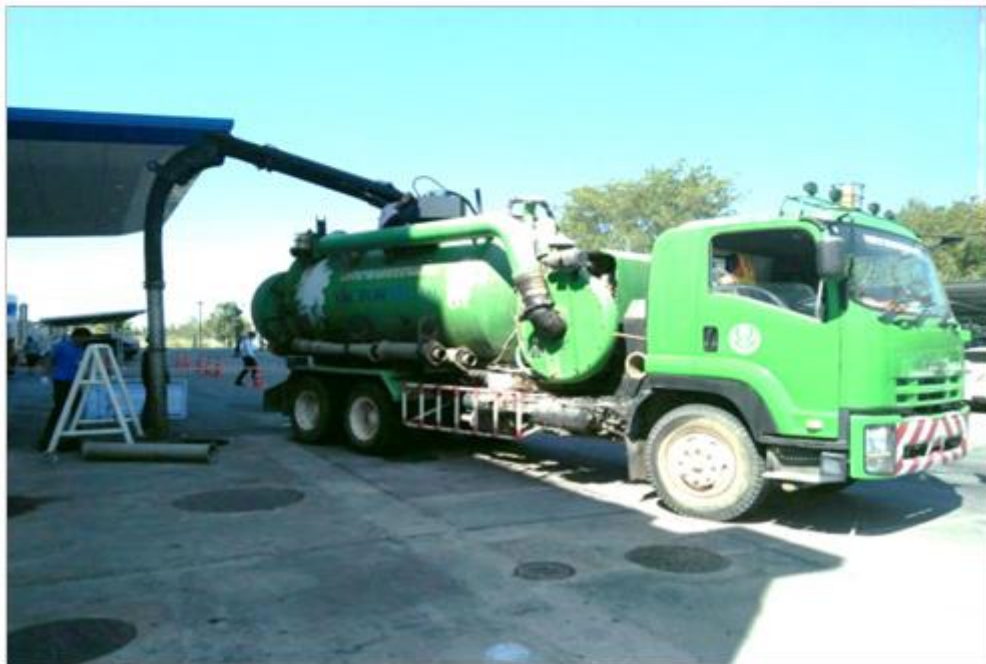
รูปที่ 15 โครงการมีการประสานงานเทศบาลนครขอนแก่นเข้ามาสูบตะกอนส่วนเกินจากระบบบำบัดน้ำเสียไปกำจัดทุกเดือน

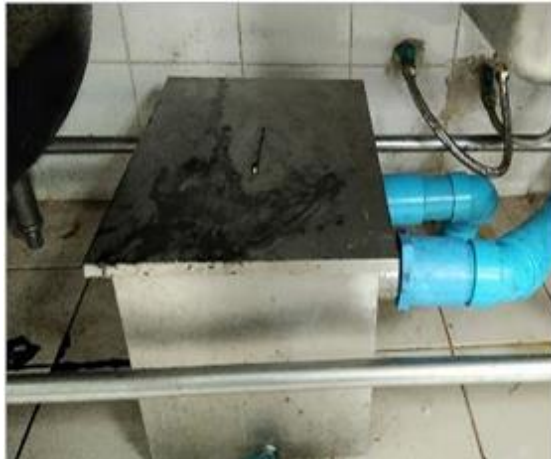
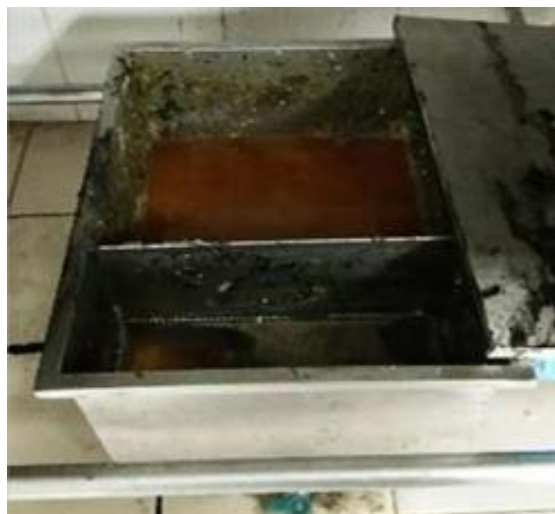
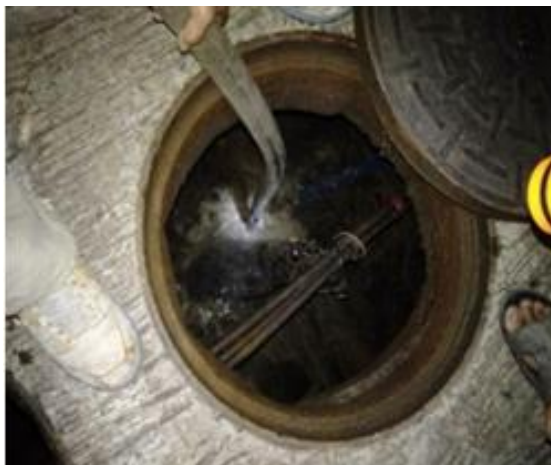
รูปที่ 16 โครงการดักไขมันจากบ่อดักไขมันวันละ 1 ครั้ง และนำไปตากไว้ในกระบะทราย  
ก่อนรวบรวมใส่ถุงนำไปไว้ในห้องพัสดุฝอยของโครงการ เพื่อให้เทศบาลนครขอนแก่น  
เข้ามาเก็บไปกำจัด

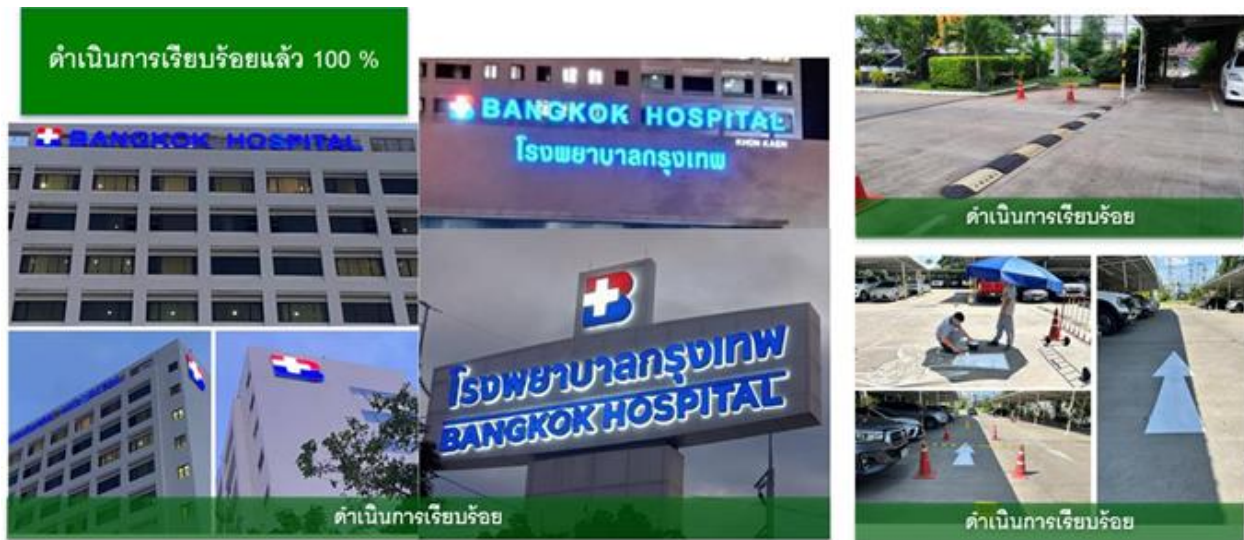
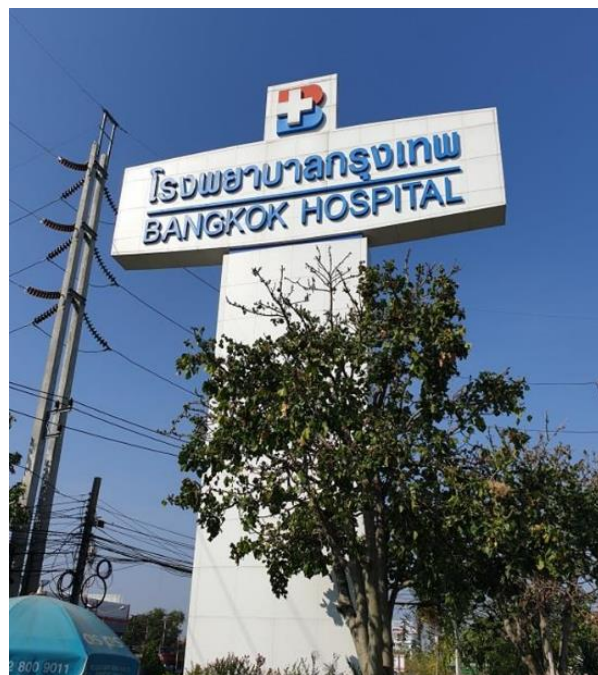
รูปที่ 18 โครงการมีการติดตั้งป้ายชื่อโรงพยาบาล เป็นป้ายขนาดใหญ่ และสูงมากกว่า 5 เมตร สามารถมองเห็นได้เด่นชัดในระยะไกล รวมทั้งมีป้ายแสดงทางเข้าออกโครงการ เป็นป้ายที่มองเห็นได้ชัดเจน และมีไฟส่องสว่างในเวลากลางคืน นอกจากนี้ทางเข้า-ออก โรงพยาบาล ตั้งอยู่ใกล้สี่แยกถนนมะลิวัลย์ตัดกับ ถนนกัลปพฤกษ์ รถจะมีการชะลอตัวก่อนถึงแยก ซึ่งเป็นในระยะทางพอสมควรที่จะชะลอรถเพื่อเข้าสู่ โรงพยาบาลได้อย่างปลอดภัย

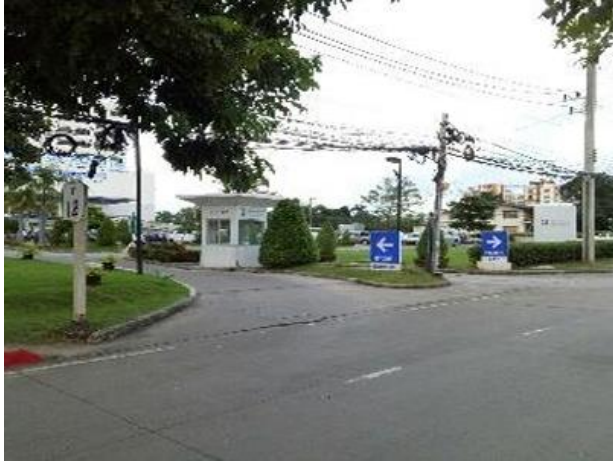
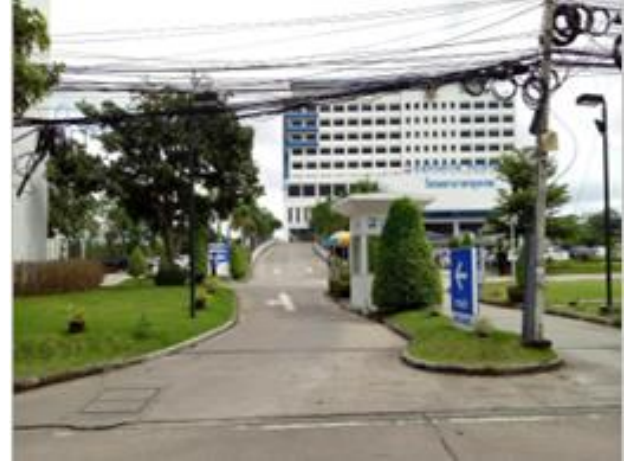
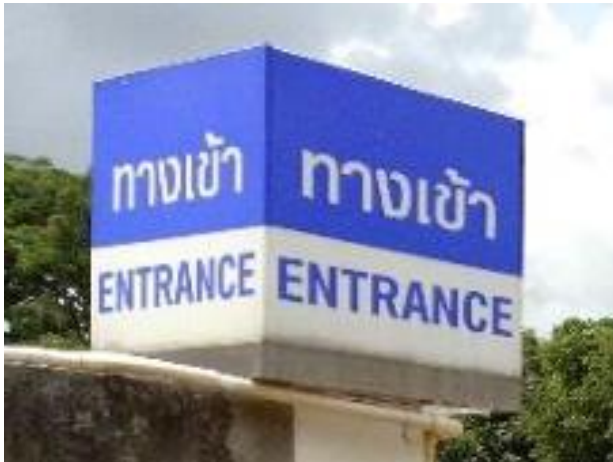
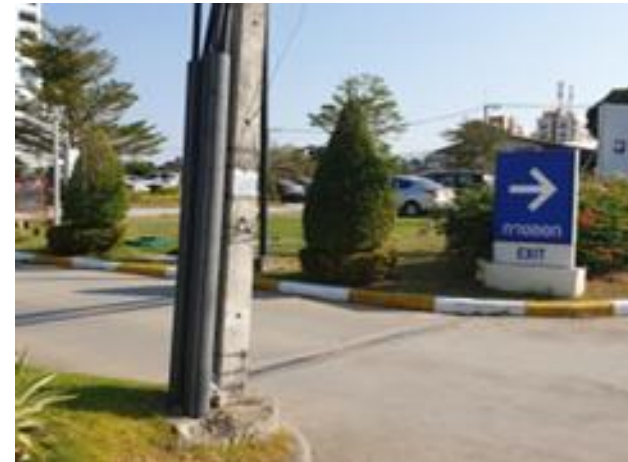
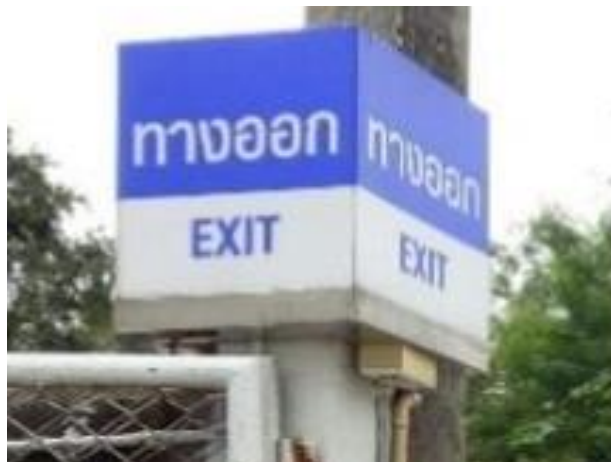
รูปที่ 19 โครงการใช้ทางเข้า-ออก ด้านถนนมะลิวัลย์เป็นทางเข้า-ออกหลัก

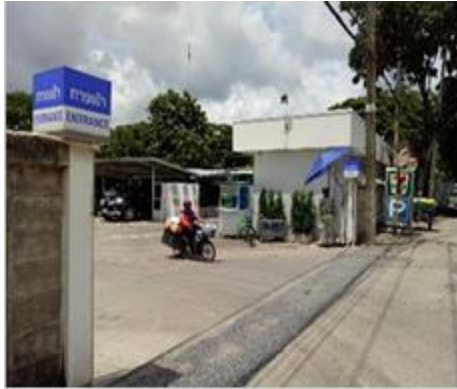
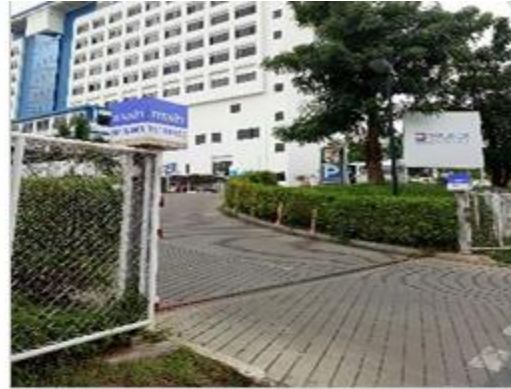
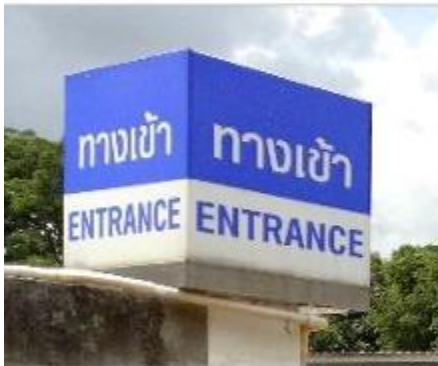
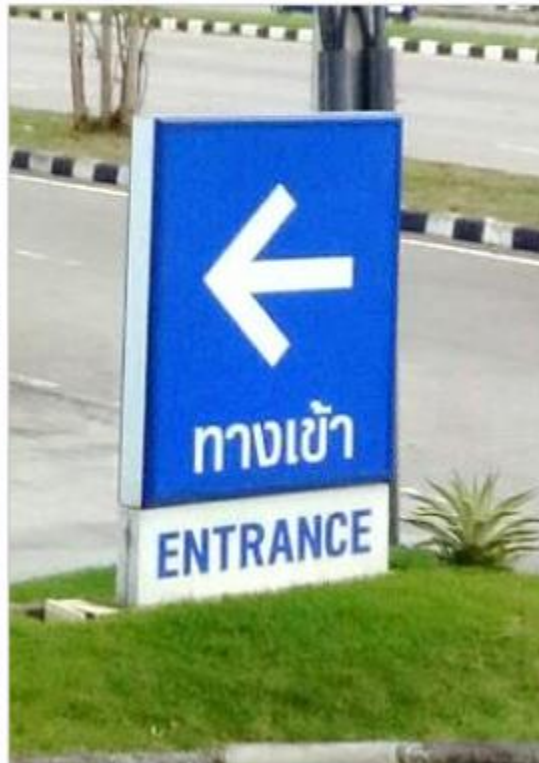
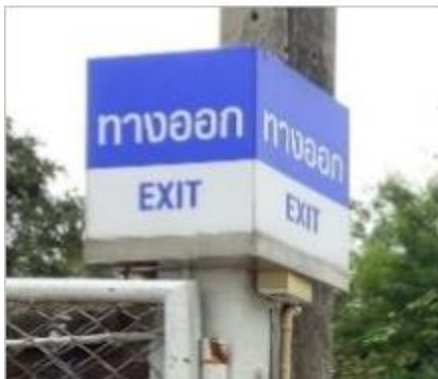
รูปที่ 20 โครงการมีการติดตั้งป้ายบอกทางเข้า-ออกโครงการบริเวณทางเข้า-ออก ทุกเส้นทางที่เข้าสู่โครงการ  
ซึ่งป้ายดังกล่าวเป็นป้ายกล่องไฟ ติดตั้งบริเวณที่เห็นได้ชัดเจนทั้งกลางวันและกลางคืน  
ก่อนถึงพื้นที่โครงการ 100 เมตร

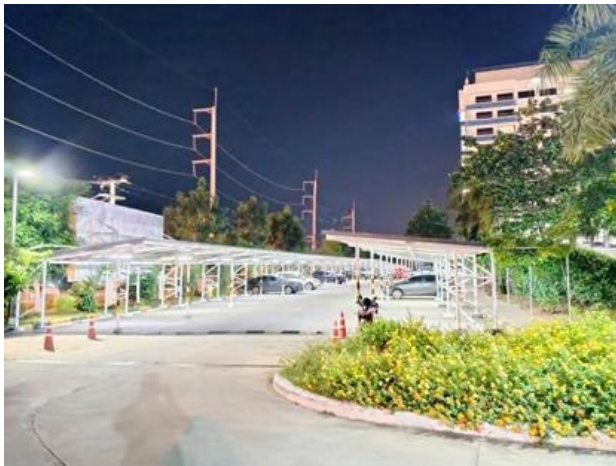
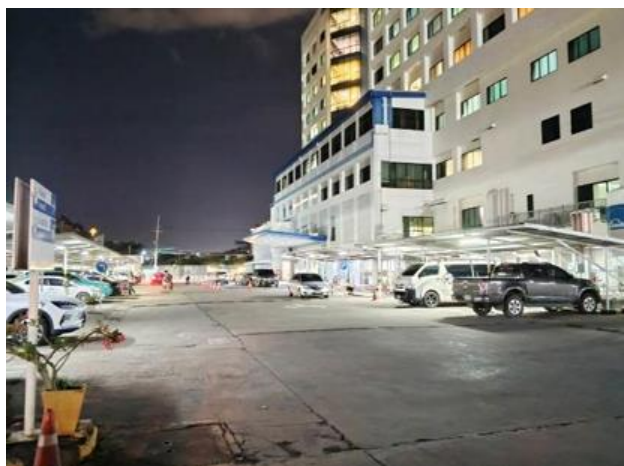
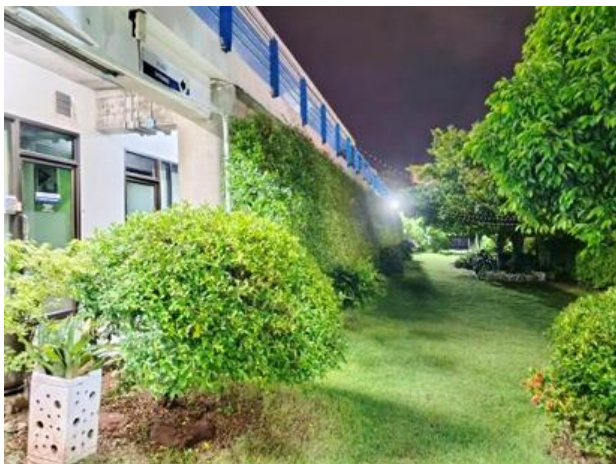
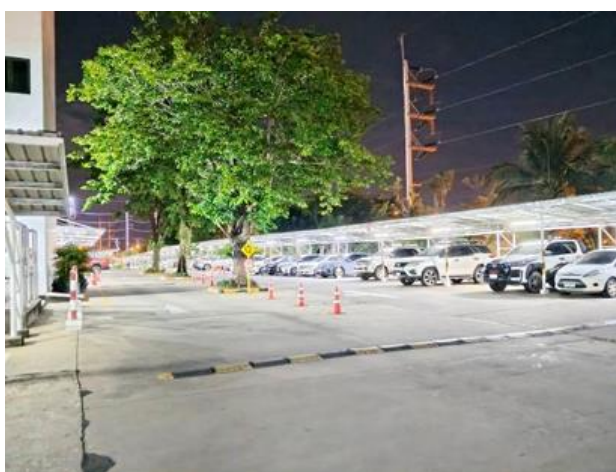
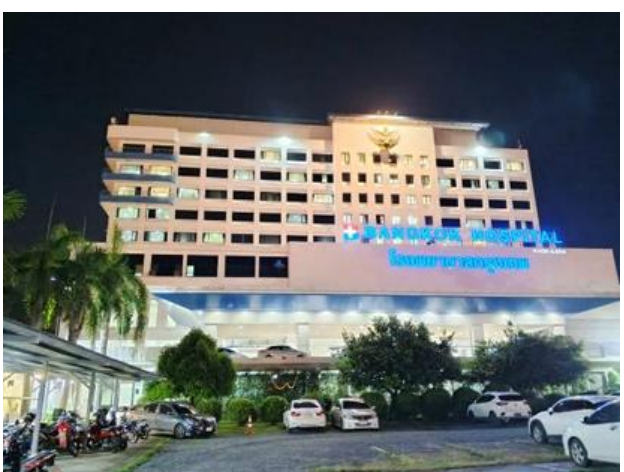
รูปที่ 21 โครงการมีการติดตั้งไฟส่องสว่างบนถนนภายในโครงการ และบริเวณทางเข้า-ออกโครงการ ให้สามารถมองเห็นรถที่จะเข้าหรือออกจากโครงการได้อย่างชัดเจนในช่วงเวลากลางคืน

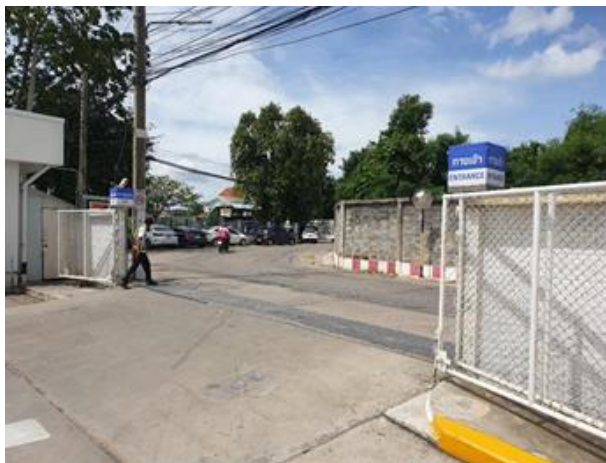
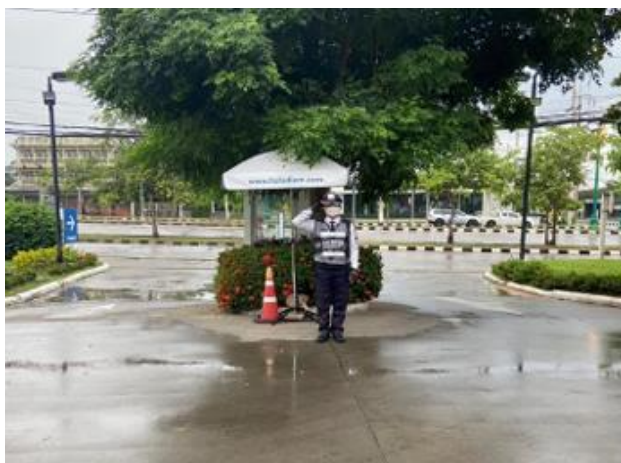
รูปที่ 22 โครงการดูแลไม่ให้มีการจอดรถบริเวณทางเข้า-ออกโครงการ เพื่อให้เกิดความคล่องตัวในการเดินทาง และไม่กีดขวางการจราจรของรถที่จะเข้าหรือออกจากโครงการ

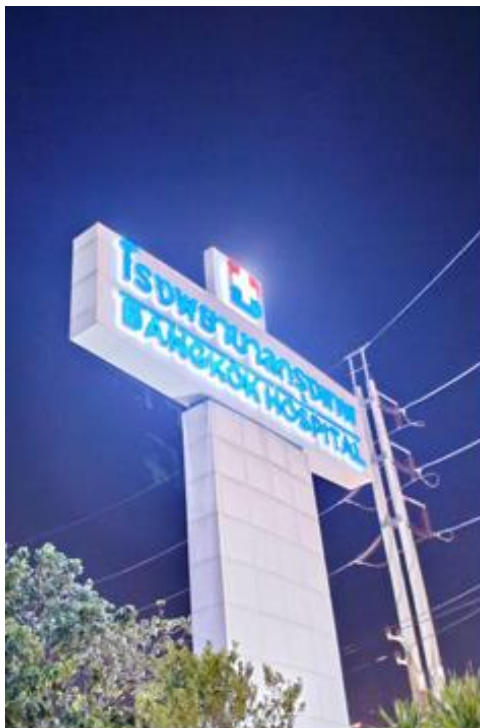
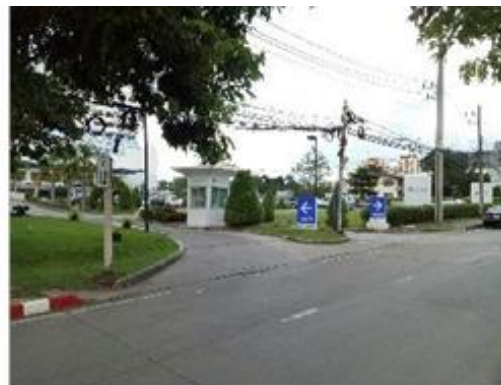
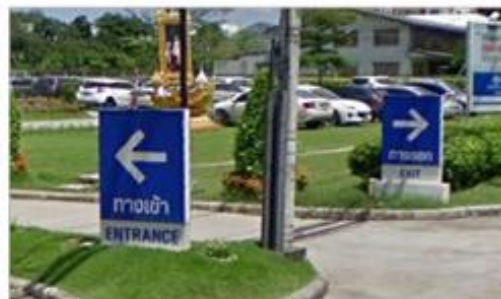
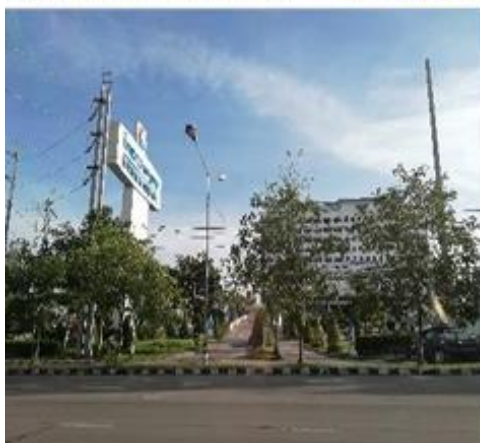
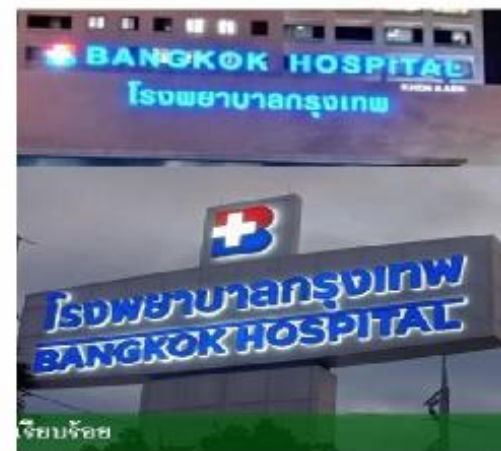
รูปที่ 23 โครงการมีการติดตั้งป้ายชื่อโรงพยาบาล เป็นป้ายขนาดใหญ่ และสูงมากกว่า 5 เมตร สามารถมองเห็นได้เด่นชัดในระยะไกล รวมทั้งมีป้ายแสดงทางเข้าออกโครงการ เป็นป้ายที่มองเห็นได้ชัดเจน และมีไฟส่องสว่างในเวลากลางคืน นอกจากนี้ทางเข้า-ออกโรงพยาบาล ตั้งอยู่ใกล้สี่แยกถนนมะลิวัลย์ตัดกับถนนกัลปพฤกษ์ รถจะมีการชะลอตัวก่อนถึงแยก ซึ่งเป็นในระยะทางพอสมควรที่จะชะลอรถเพื่อเข้าสู่โรงพยาบาลได้อย่างปลอดภัย

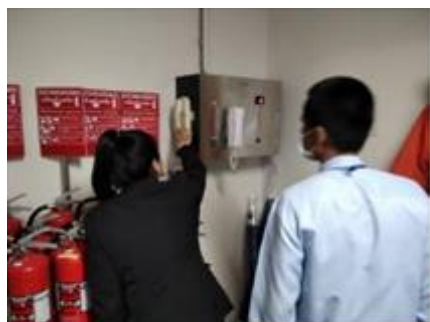
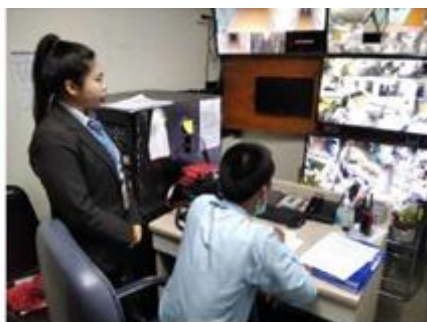
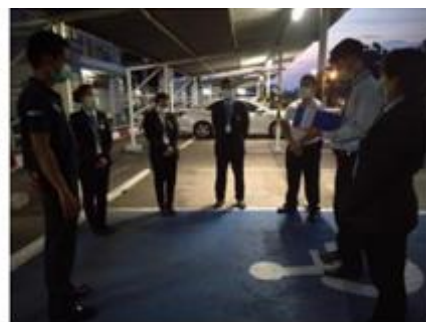
รูปที่ 24 โครงการจัดให้มีพนักงานรักษาความปลอดภัย อำนาจความสะดวกให้แก่ผู้มาใช้บริการในการเข้า-ออก  
โครงการตลอด 24 ชั่วโมง

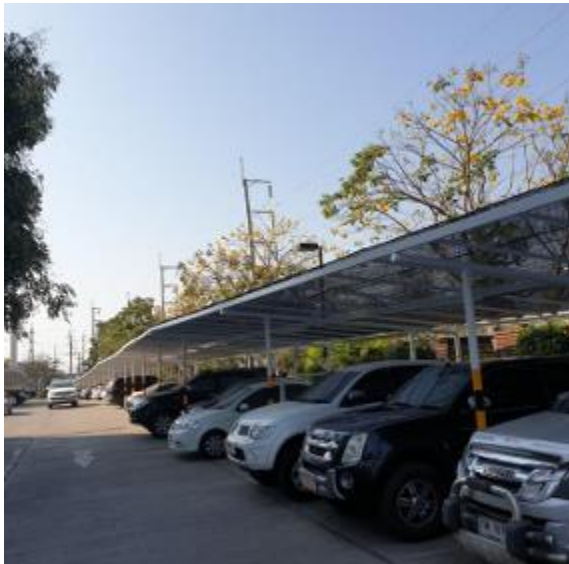
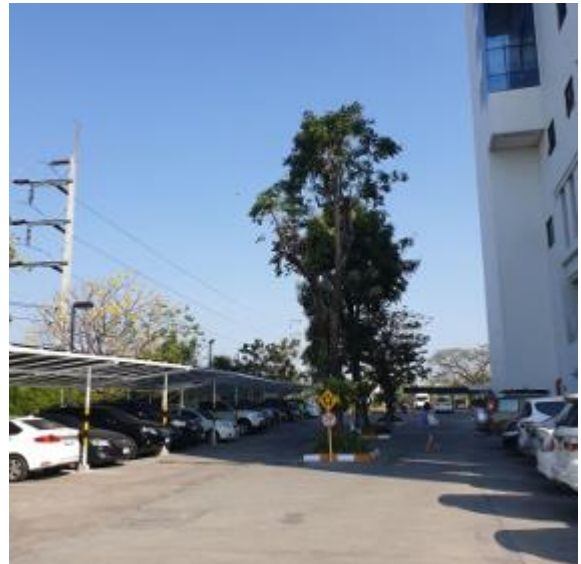
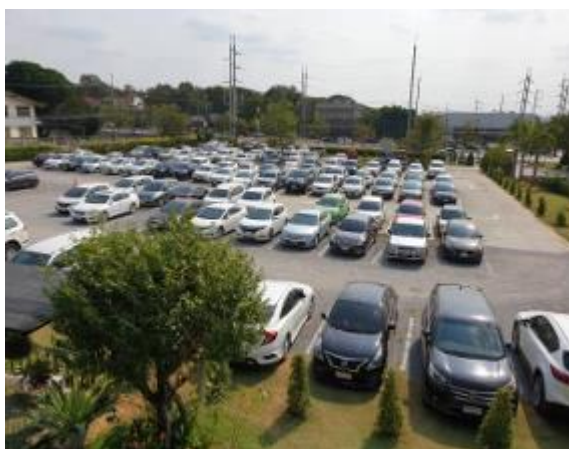
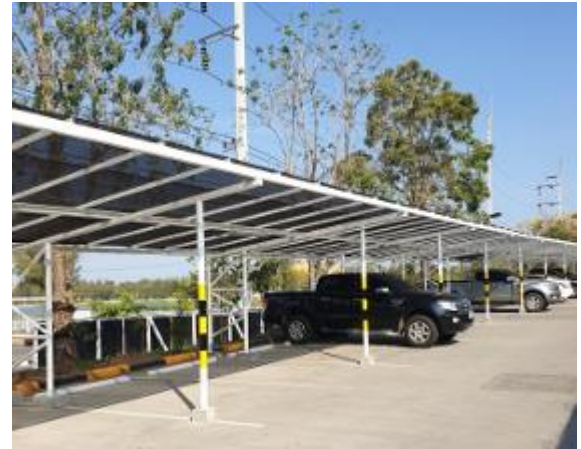
รูปที่ 25 โครงการดูแลไม่ให้เจ้าหน้าที่และผู้ให้บริการโครงการจอดรถบนถนนสาธารณะ โดยให้อจอดในพื้นที่จอดรถของโครงการที่มีอย่างเพียงพอ
