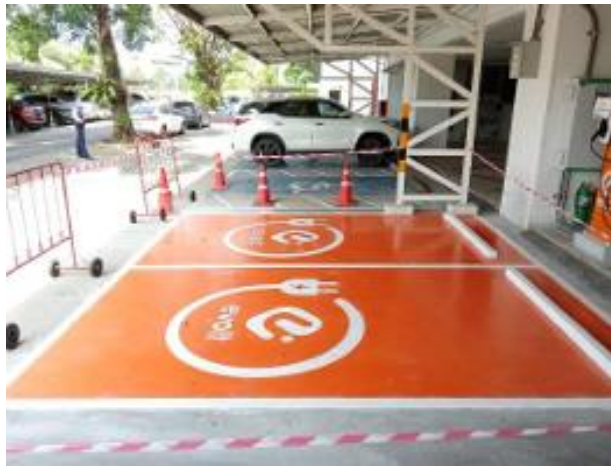
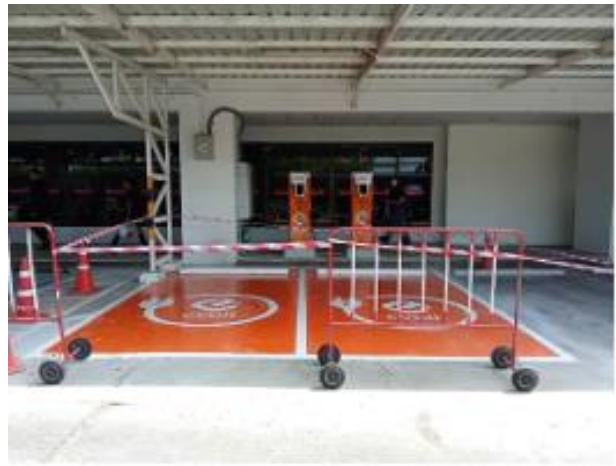
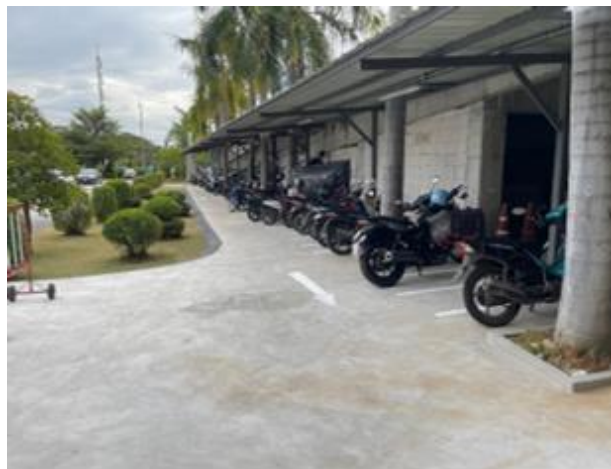
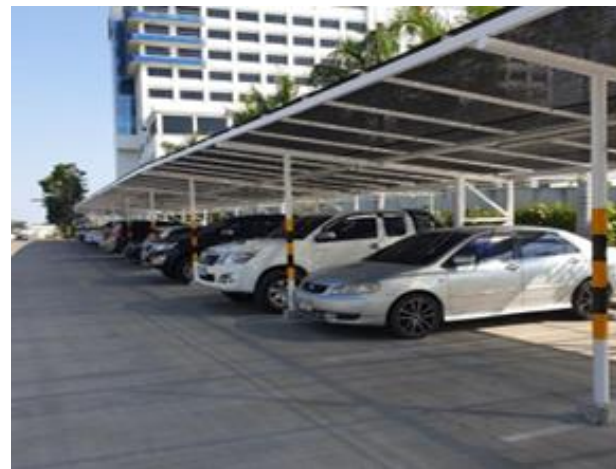
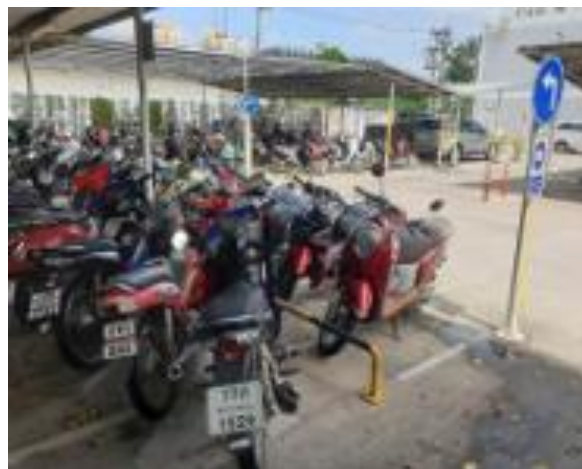
รูปที่ 26 โครงการจัดให้มีที่จอดรถให้เพียงพอสำหรับผู้ให้บริการ จำนวน 340 คัน โดยจัดให้มีมากกว่าที่ออกแบบไว้ ซึ่งเพียงพอต่อการให้บริการ และจัดที่จอดรถจักรยานยนต์เพียงพอสำหรับพนักงาน พร้อมทั้งเพิ่มจุดชาร์จประจุไฟฟ้าแก่รถยนต์ไฟฟ้า (Electric Vehicle) จำนวน 2 จุด บริเวณด้านหน้าห้องครัว ทิศตะวันตก

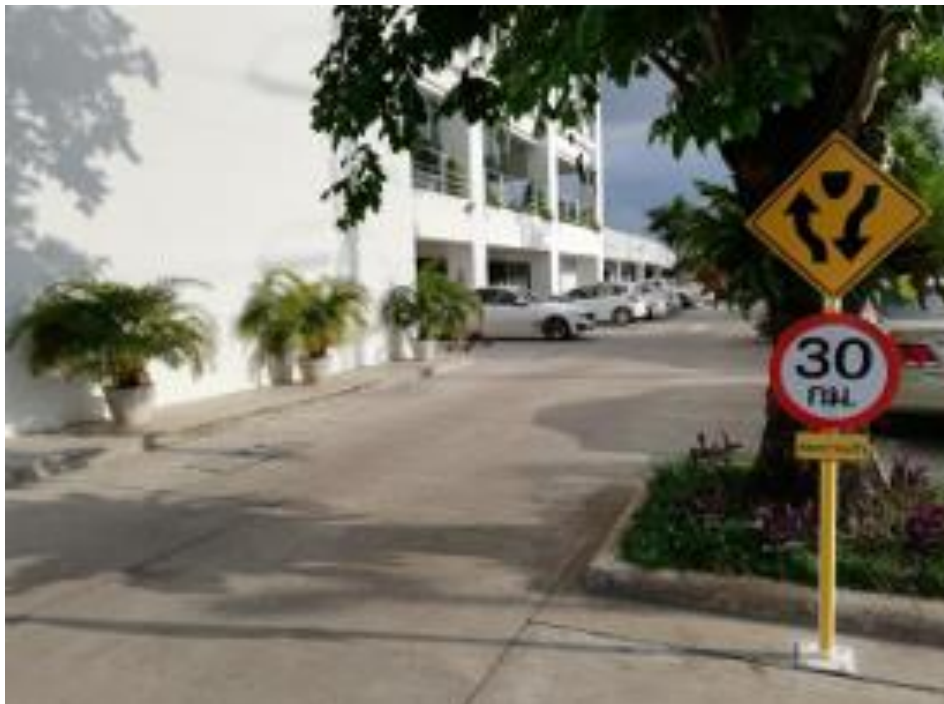
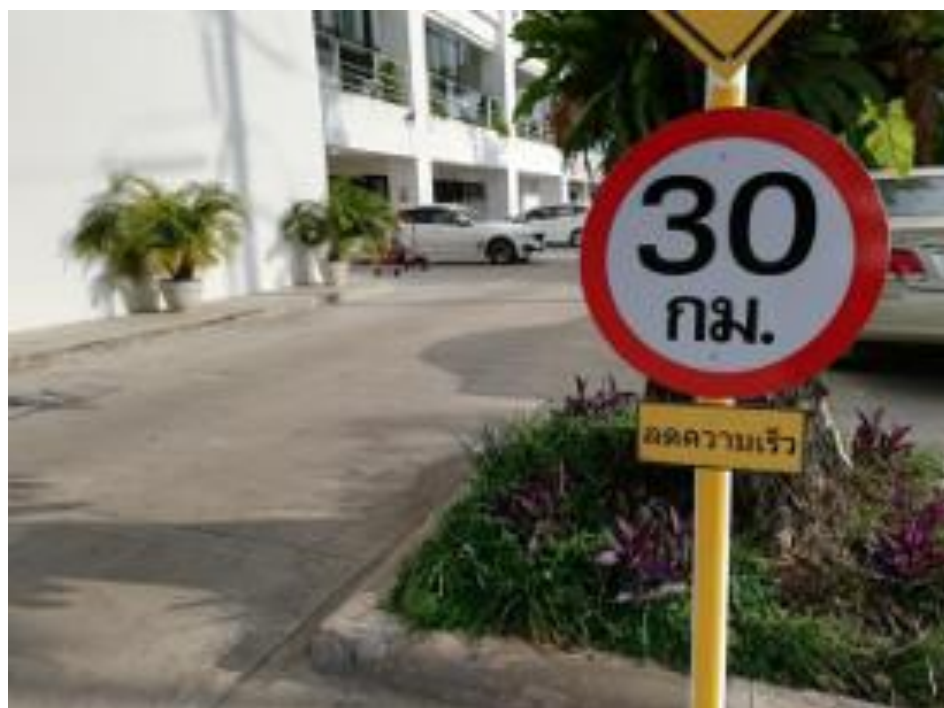
รูปที่ 27 โครงการมีการติดตั้งป้ายจำกัดความเร็วของรถที่วิ่งในพื้นที่โครงการไม่ให้เกิน 30 กิโลเมตร/ชั่วโมง  
และป้ายเตือนลดความเร็วบนถนนในโครงการ

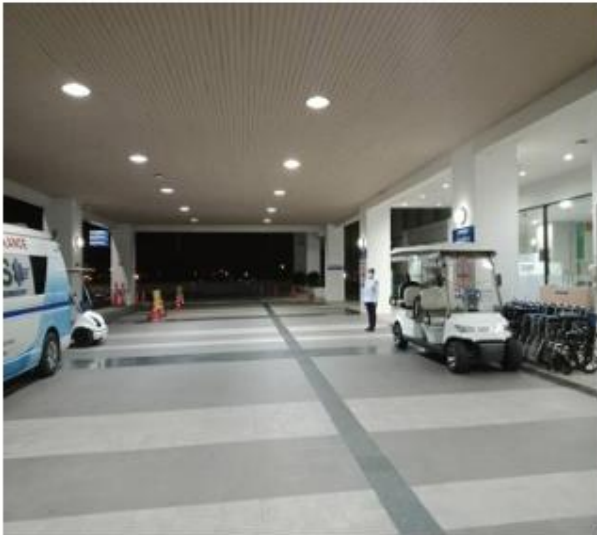
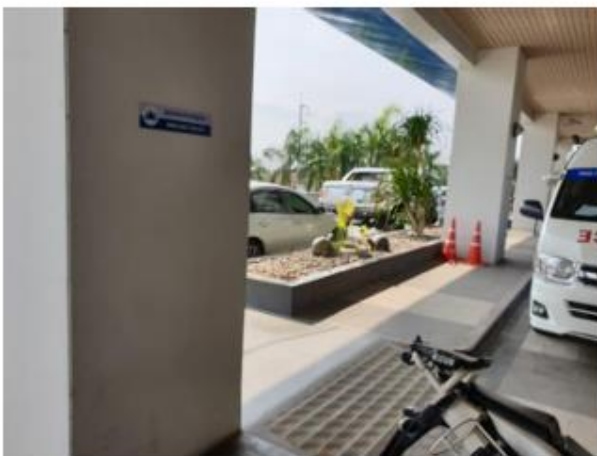
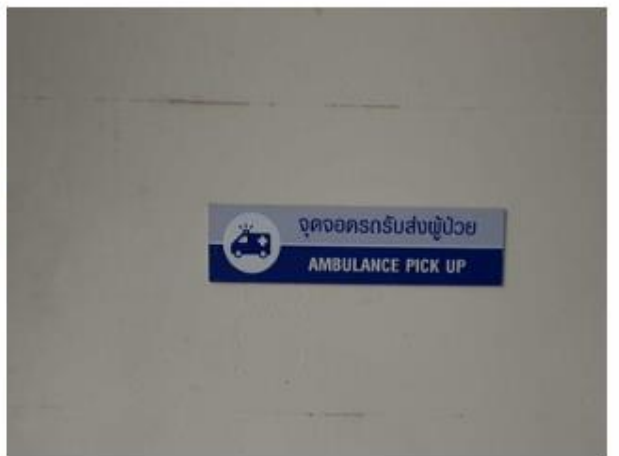
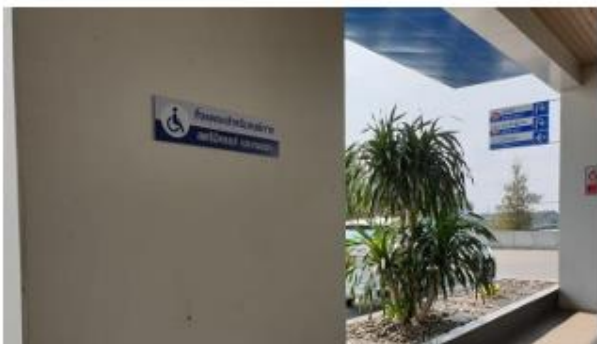
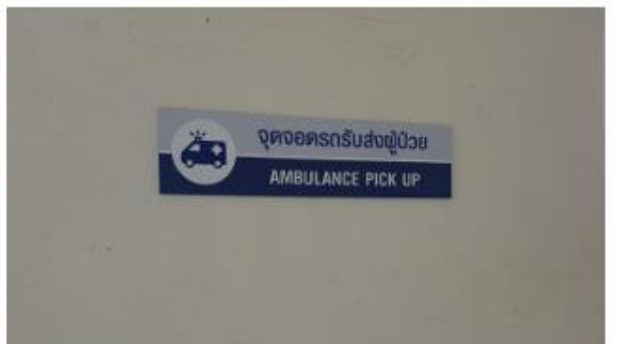
รูปที่ 28 โครงการจัดให้มีจุดจอดรถชั่วคราวบริเวณด้านหน้าอาคารเพื่ออำนวยความสะดวกแก่ผู้ใช้บริการ  
สามารถจอดรถได้ 3 คัน และจุดจอดรถสำหรับรถฉุกเฉินอีก 1 คัน

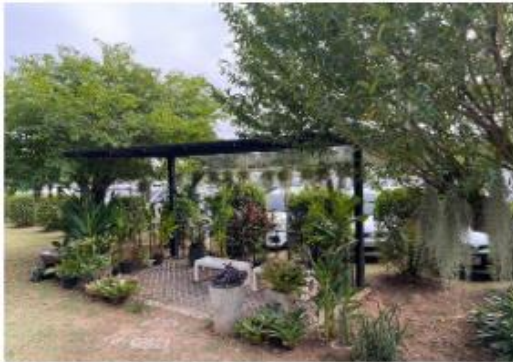
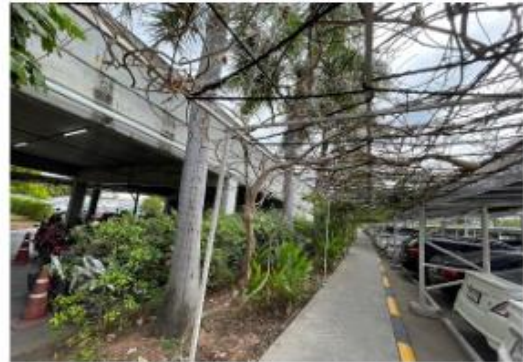
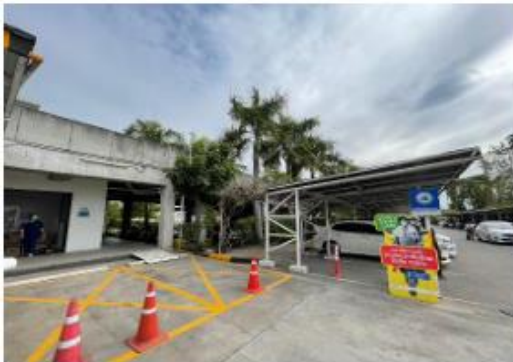
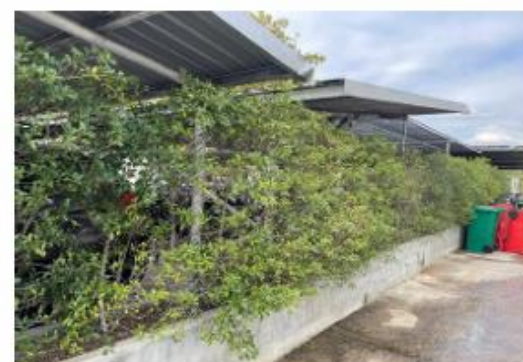
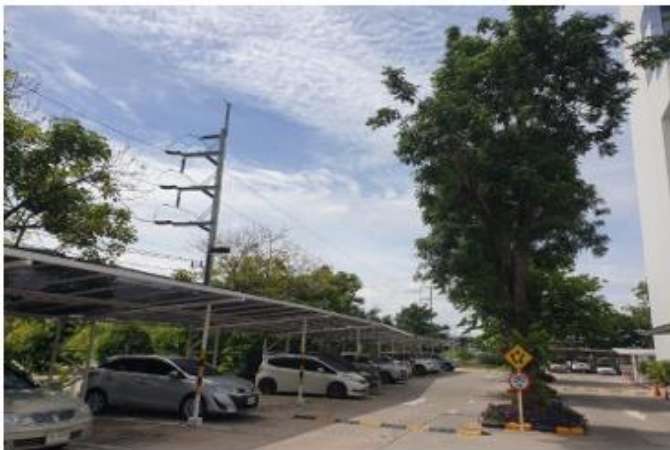
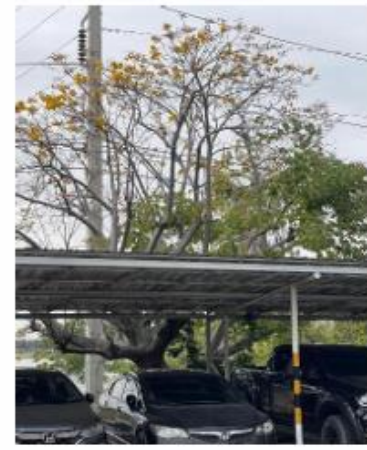
รูปที่ 29 โครงการมีการจัดทำหลังคาหรือปลูกต้นไม้เพิ่มบริเวณพื้นที่จอดรถเพื่อให้ร่มเงา

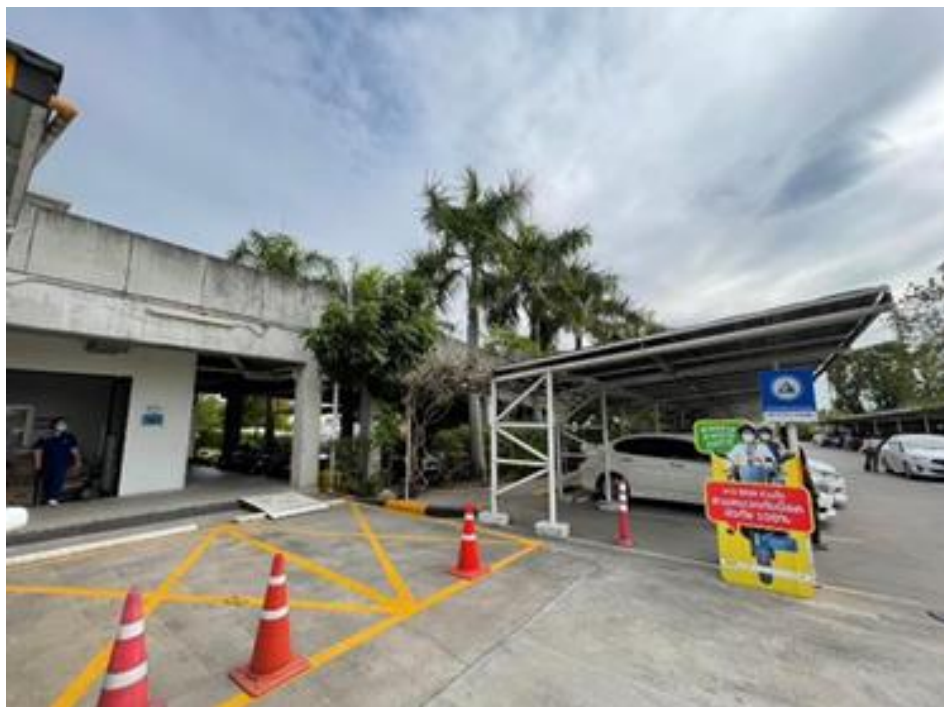
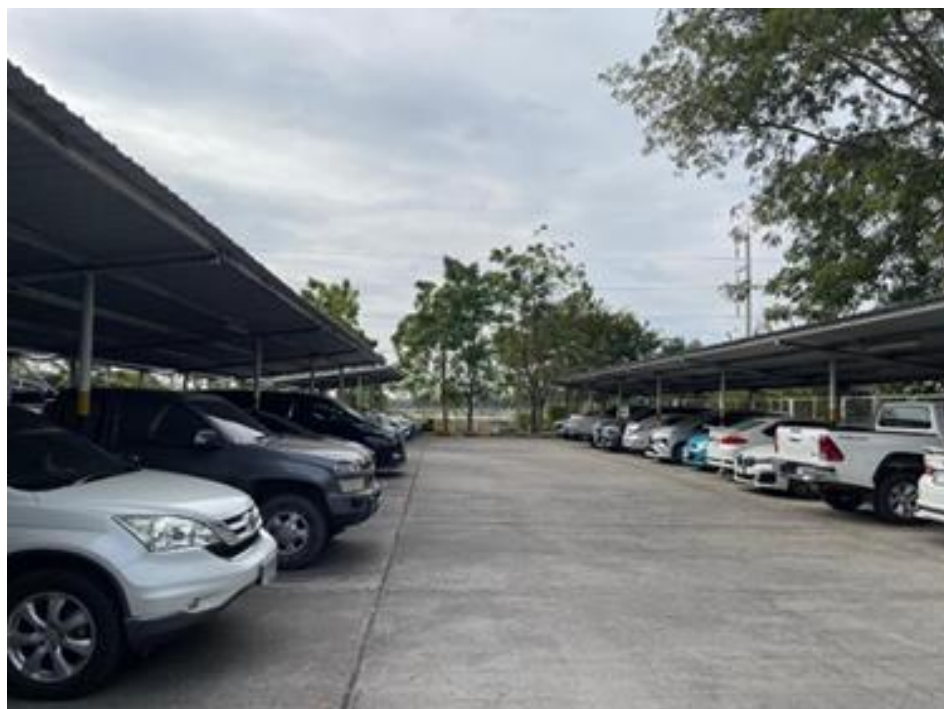
รูปที่ 30 โครงได้มีการกำหนดโซนพื้นที่จอดรถสำหรับผู้ใช้บริการและบุคลากรของโครงการ

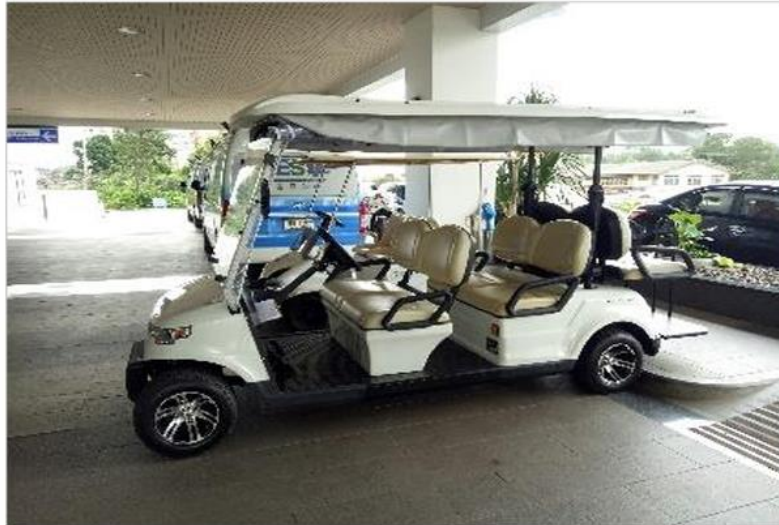
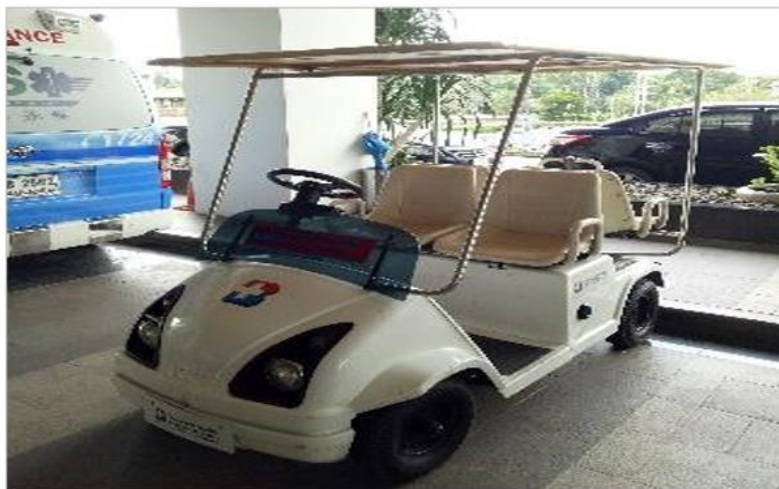
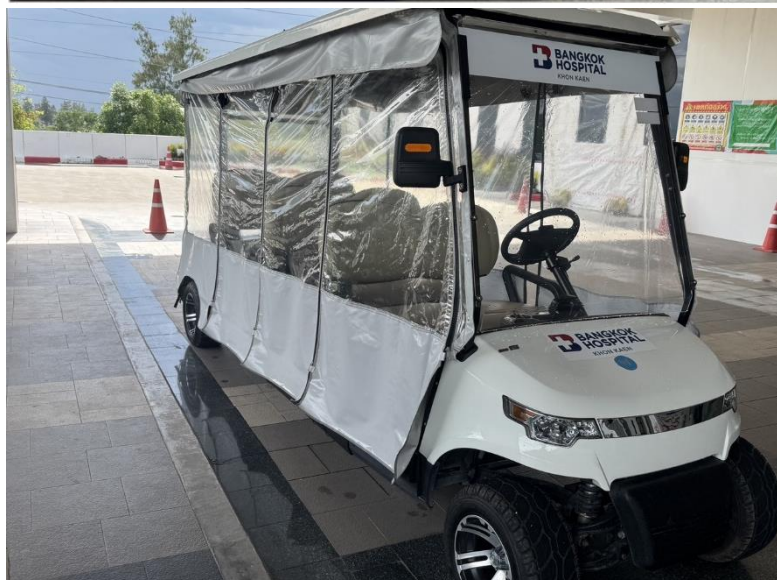
รูปที่ 31 โครงการจัดให้มีรถมอเตอร์ไฟฟ้า เพื่อรับ-ส่งผู้ให้บริการ บุคลากร จากที่จอดรถไปยังอาคาร  
ของโรงพยาบาล จำนวน 2 คัน

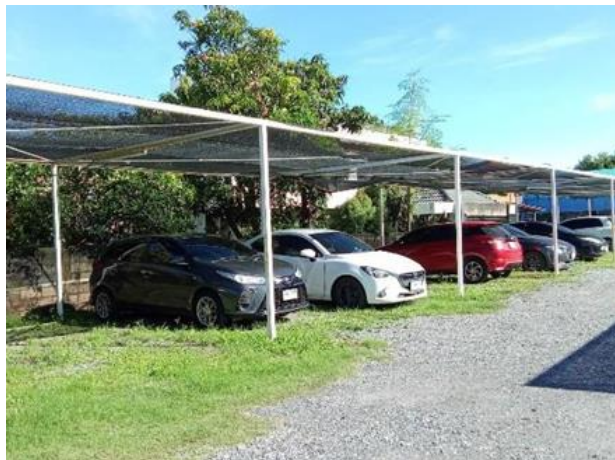
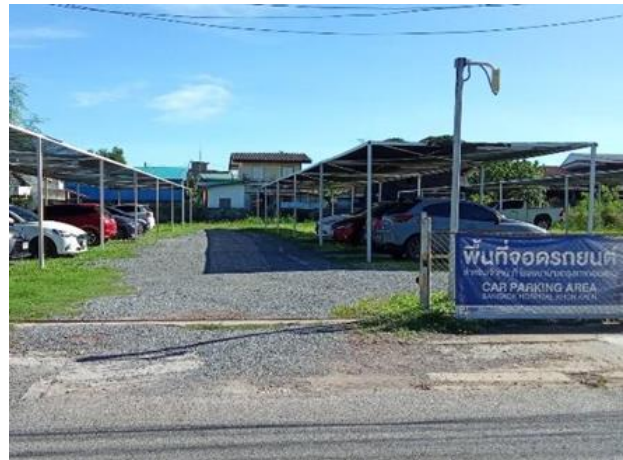
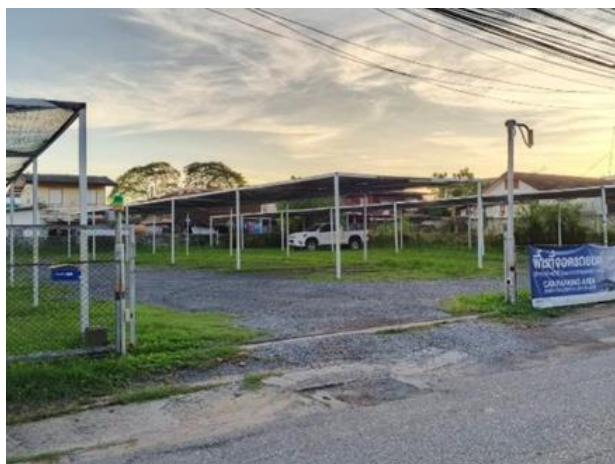
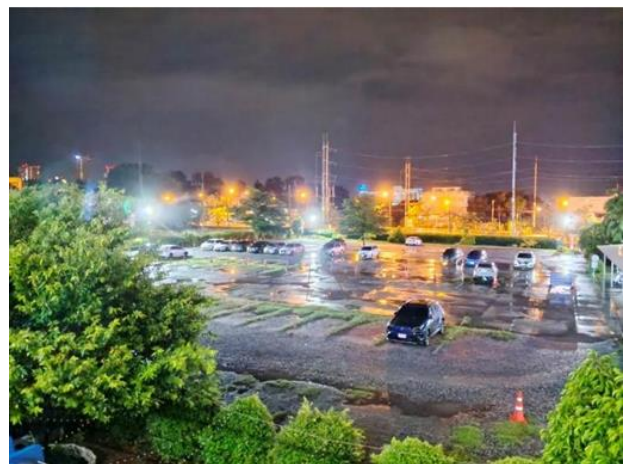
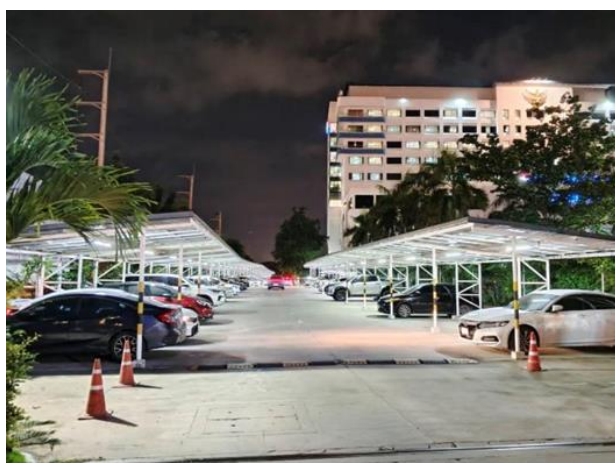
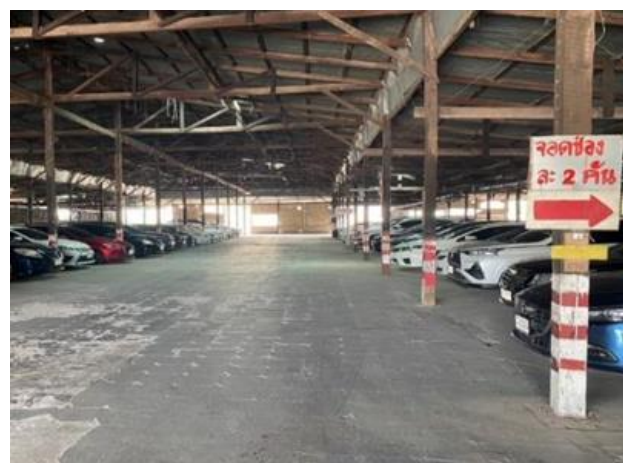
รูปที่ 33 ปัจจุบันที่จอดรถของโครงการยังเพียงพอสำหรับรองรับการให้บริการ อย่างไรก็ตาม เพื่อจำกัดปริมาณรถของพนักงานภายนอกจากบริษัทภายนอก (Out Souce) ได้แก่ บริษัท อตาเลียน ฟาซิลิตี้ แมนเนจเม้นท์ จำกัด และบริษัทรักษาความปลอดภัย ฮาตาเดียม จำกัด เป็นต้น โครงการได้เข้าพื้นที่สำหรับจอดไว้ให้บริการพื้นที่เช่า ด้านนอกโครงการ ฝั่งโรงเรียนมหาไถ่ และพื้นที่เช่าบริเวณโรงปอ

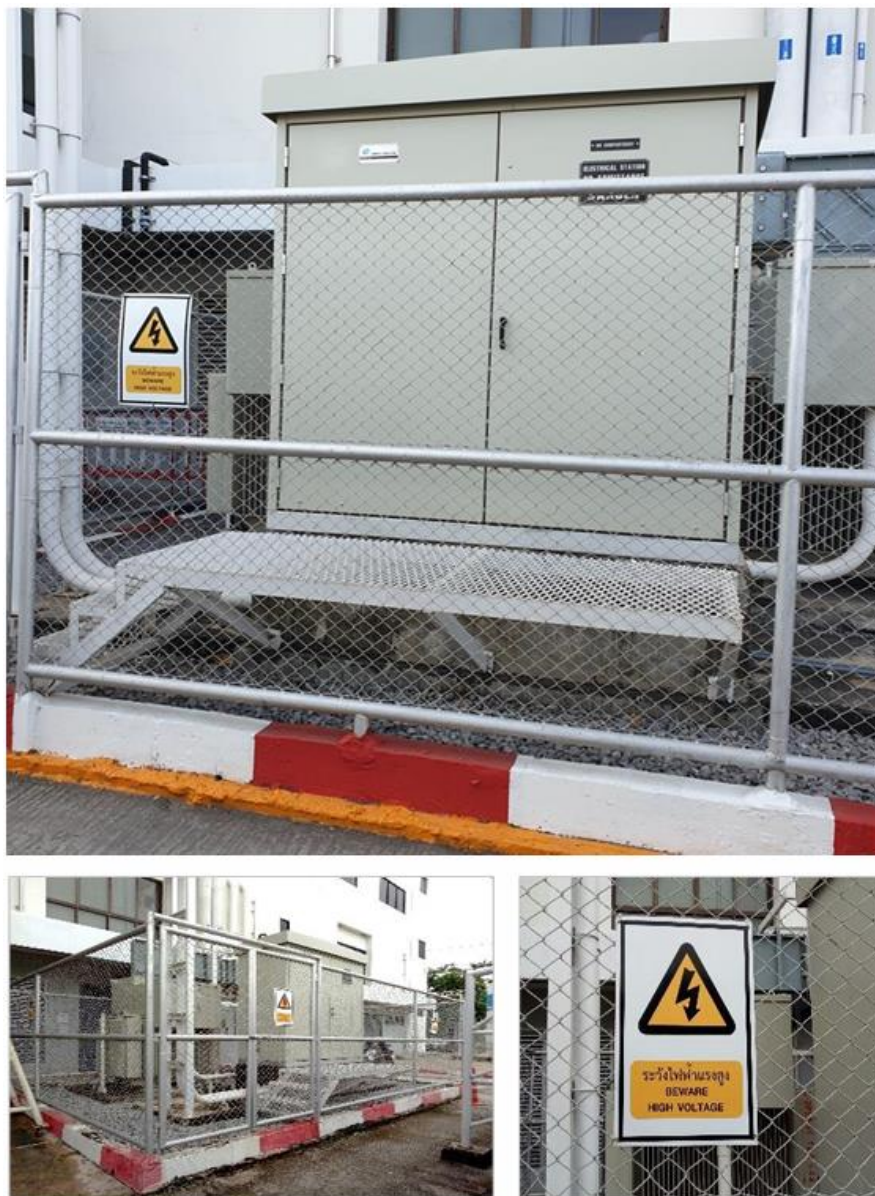
รูปที่ 34 โครงการมีการติดตั้งหม้อแปลงไฟฟ้า ชนิด Oil Immersed Type ขนาด 2,000 KVA จำนวน 2 ชุด  
ไว้บริเวณด้านหลังอาคารโรงพยาบาล

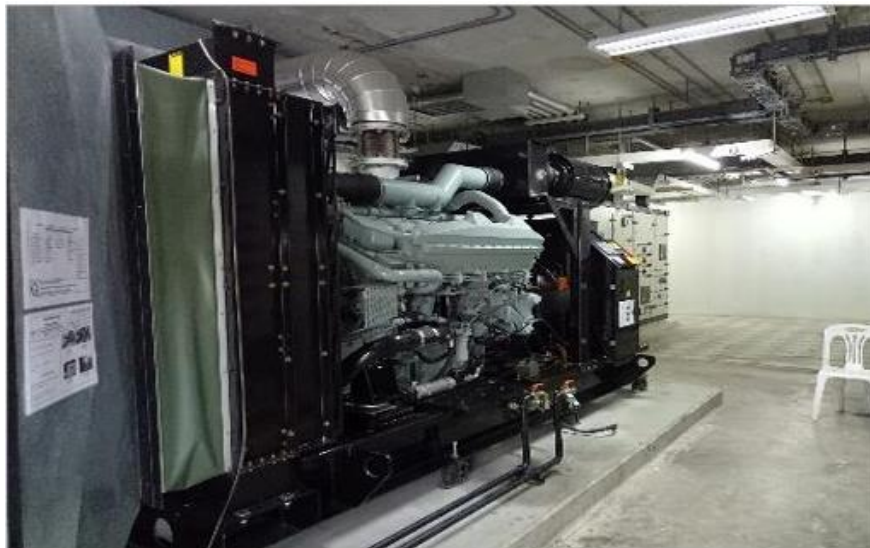
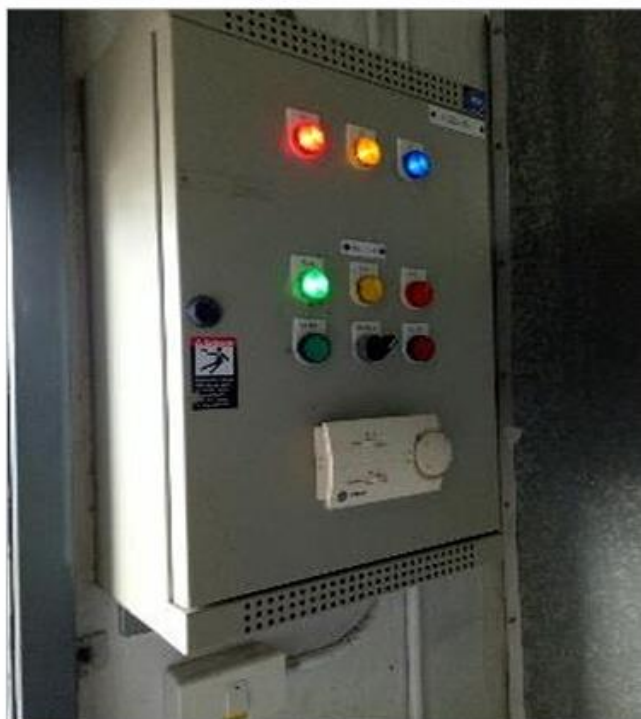
รูปที่ 35 โครงการจัดให้มีเครื่องกำเนิดไฟฟ้าสำรอง (Generator) ขนาด 1,000 KVA จำนวน 1 เครื่องสามารถ  
สำรองไฟฟ้าได้นาน 24 ชั่วโมง ทำงานทันทีโดยอัตโนมัติเมื่อระบบไฟฟ้าปกติหยุดทำงานไว้ในห้องเครื่องไฟฟ้า  
ซึ่งอยู่ชั้นล่างของอาคารโรงพยาบาล

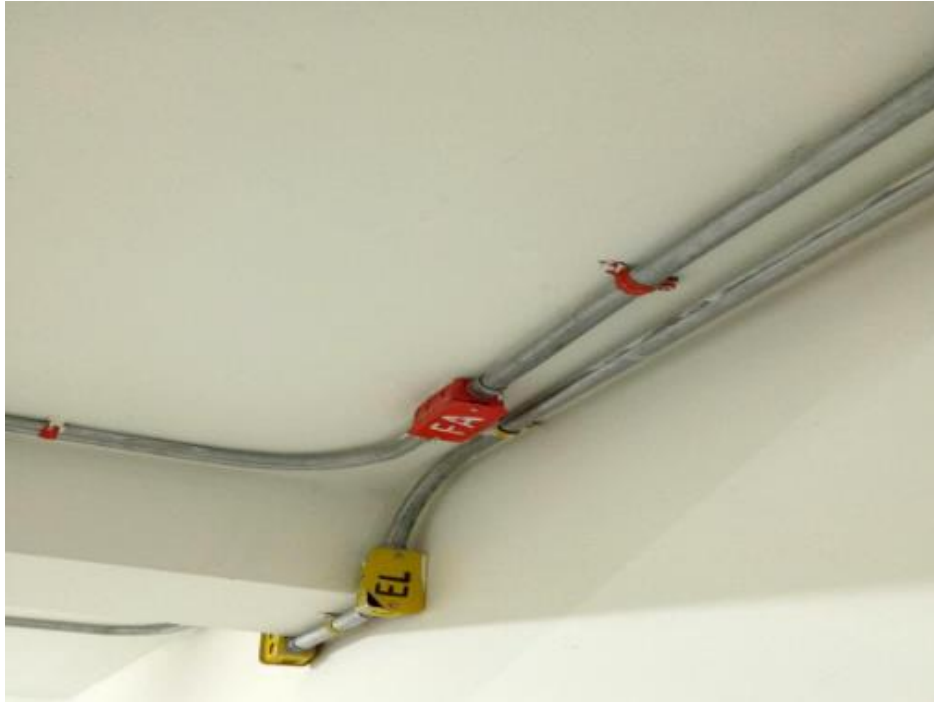
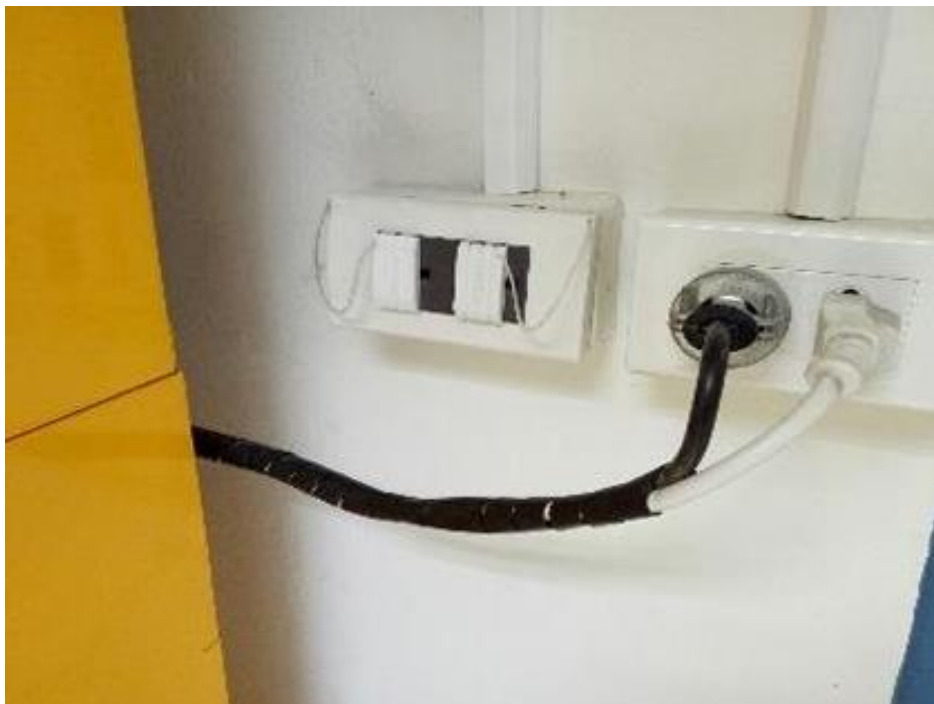
รูปที่ 37 โครงการมีการติดตั้งอุปกรณ์เดินสายไฟฟ้าต่างๆ รวมถึงสายสัญญาณระบบสื่อสาร และอุปกรณ์ไฟฟ้า  
ต่างๆ ให้เป็นไปด้วยความเรียบร้อยและถูกต้องตามมาตรฐาน

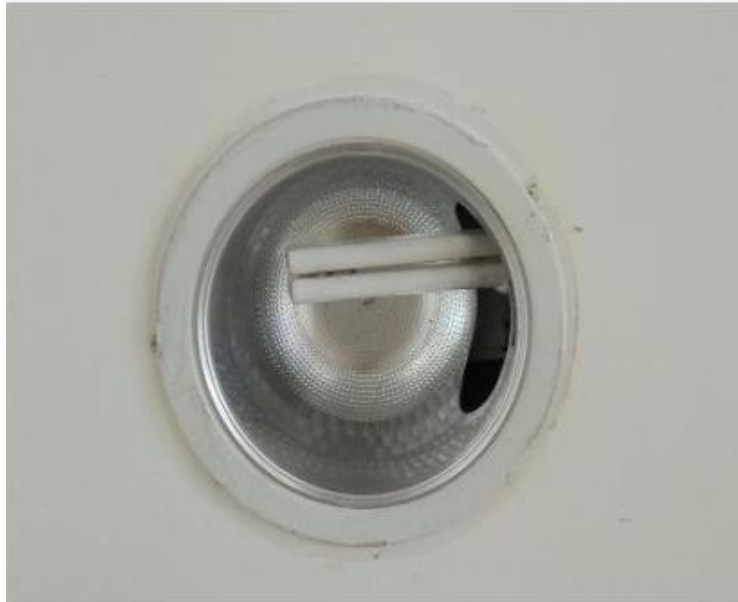
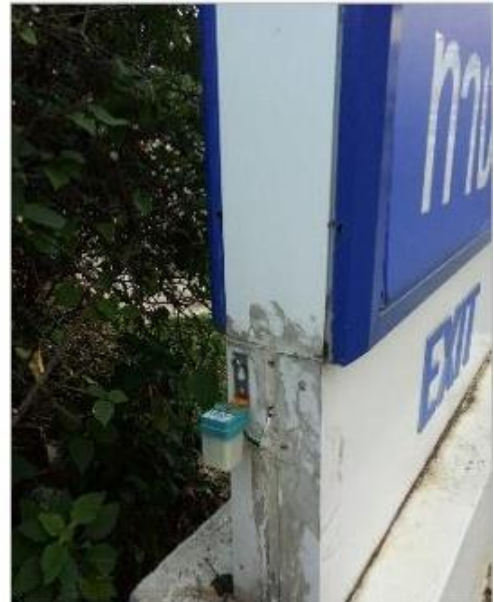
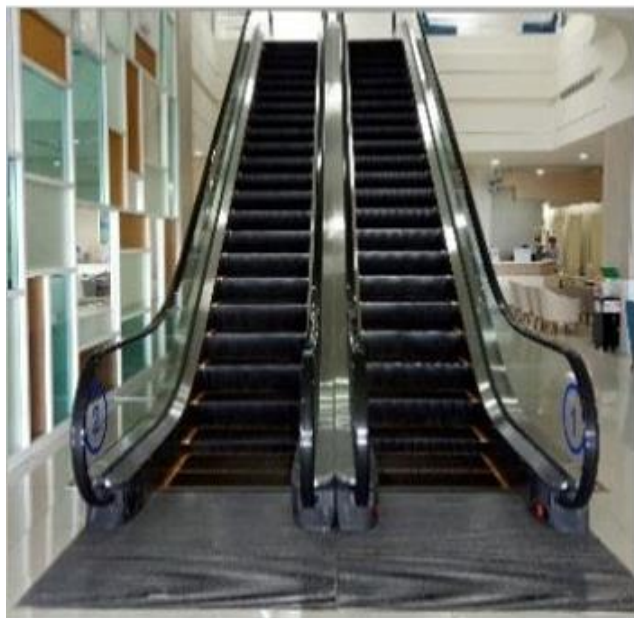
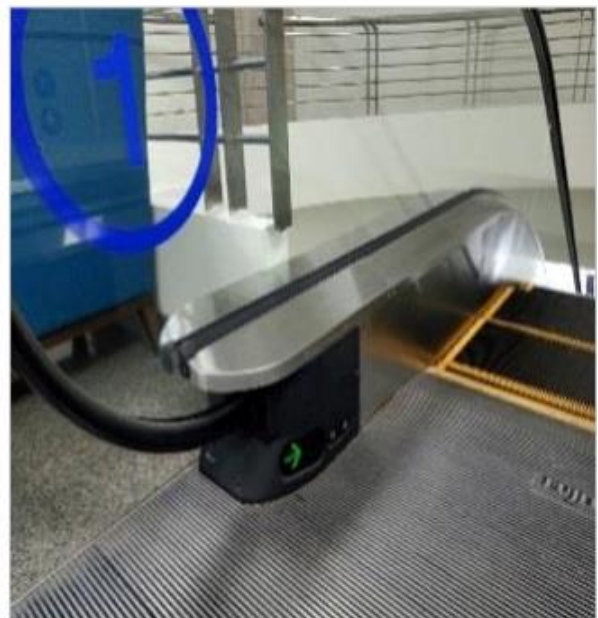
รูปที่ 39 โครงการมีการเลือกใช้อุปกรณ์ที่ช่วยประหยัดไฟฟ้า เช่น ใช้หลอดตะเกียบ, การติดตั้งสวิชต์ตั้งเวลา (Timer) หรือ Time Delays Switch บริเวณป้ายทางเข้า-ออกโครงการ การใช้บันไดเลื่อนระบบเปิดอัตโนมัติเมื่อมีผู้ใช้งาน เป็นต้น **ถ่ายเพิ่ม**

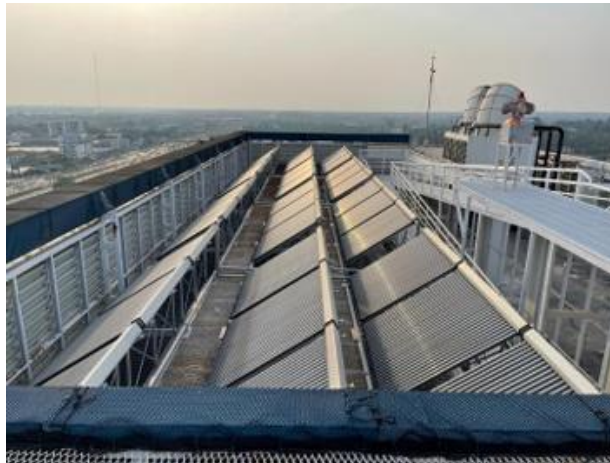
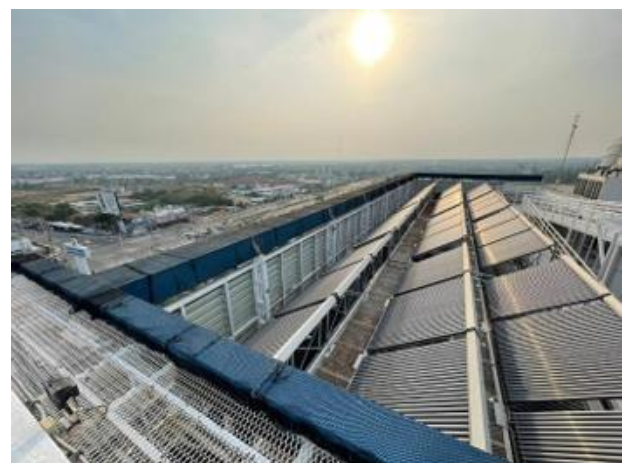
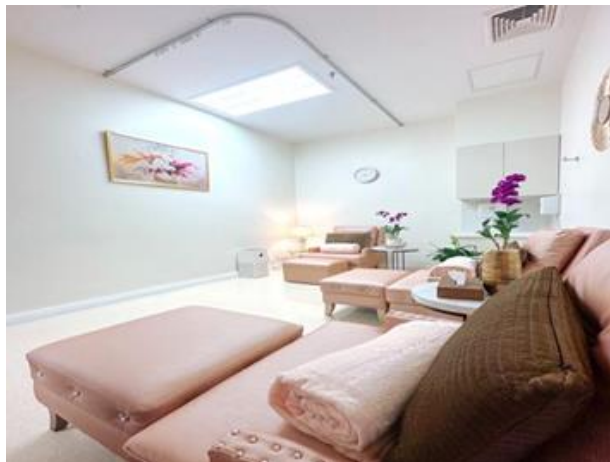
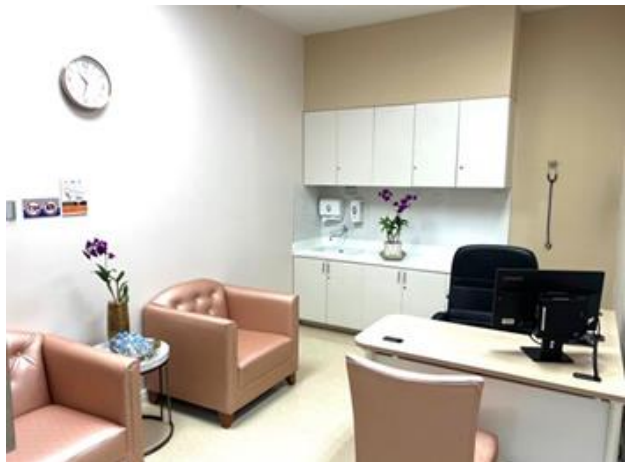
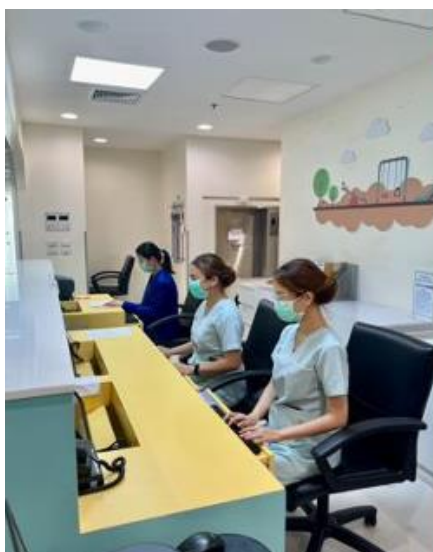
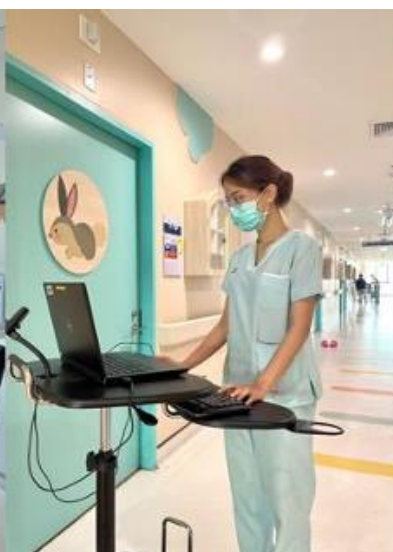
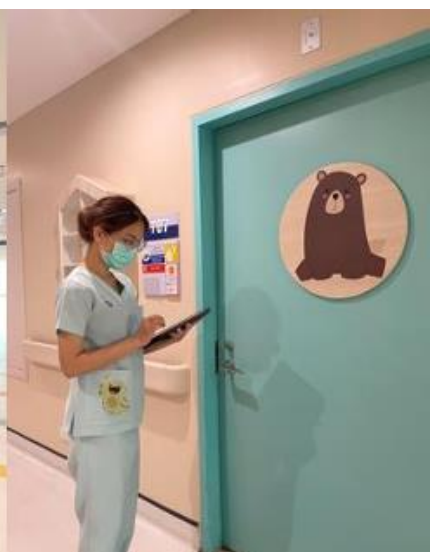
รูปที่ 40 โครงการมีการปฏิบัติตามพระราชบัญญัติการส่งเสริมการอนุรักษ์พลังงาน พ.ศ.2535 เช่น การใช้ไฟฟ้าส่องสว่างภายในอาคาร มีระดับความส่องสว่างสำหรับงานแต่ละประเภทอย่างเพียงพอ การออกแบบอาคารให้มีช่องแสงเพื่อลดการใช้พลังงานไฟฟ้า เป็นต้น

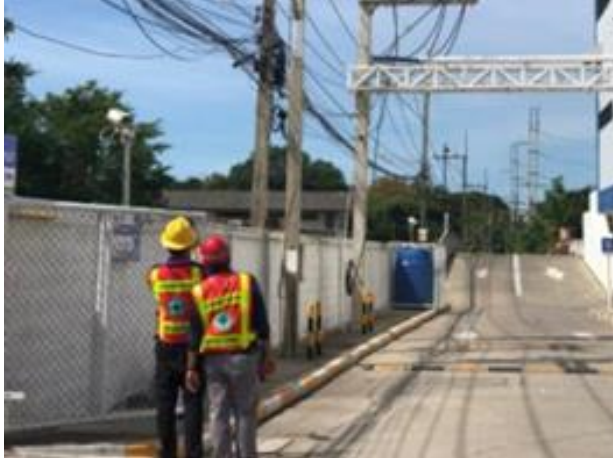
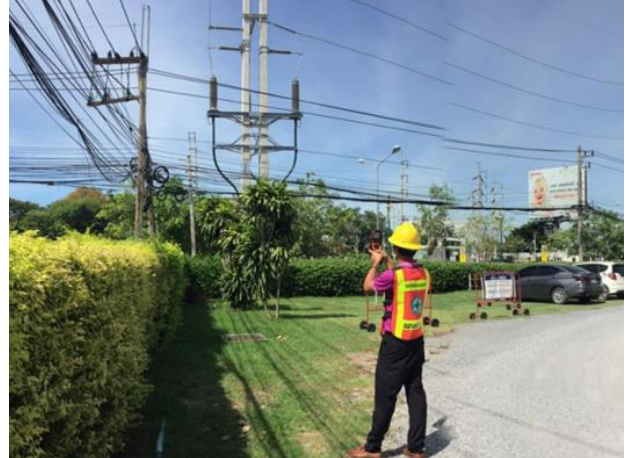
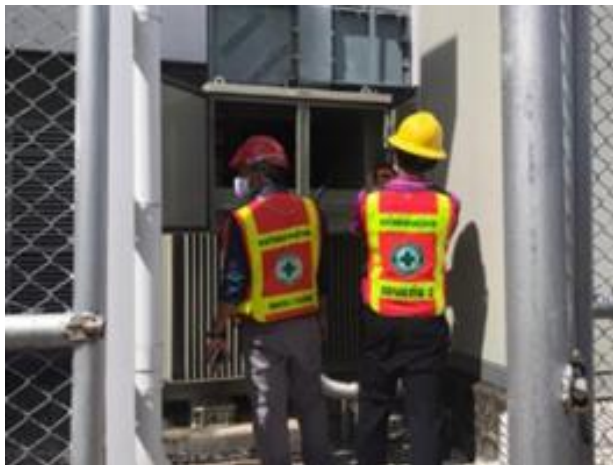
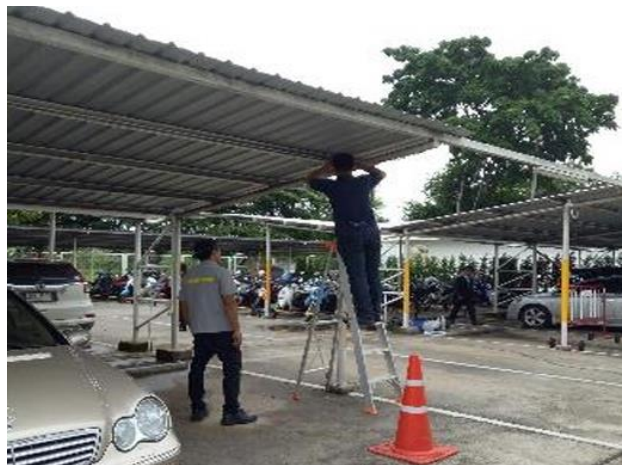
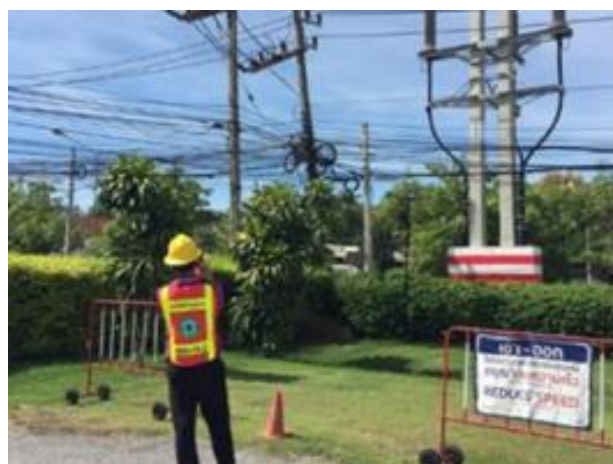
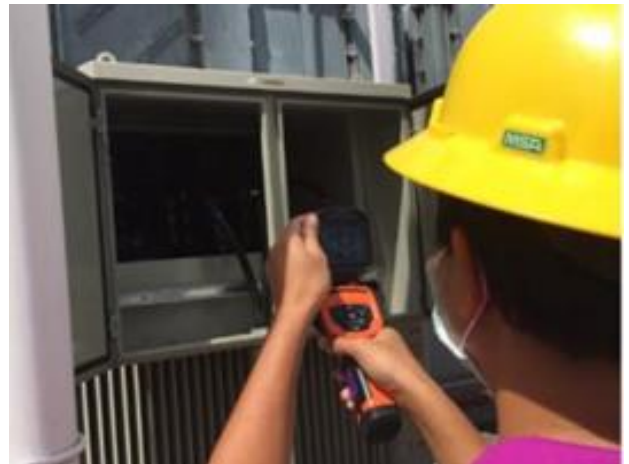
รูปที่ 41 โครงการมีการบำรุงรักษา ตรวจสอบเช็ค เปลี่ยนอุปกรณ์ไฟฟ้าต่าง ๆ ตามอายุการใช้งาน

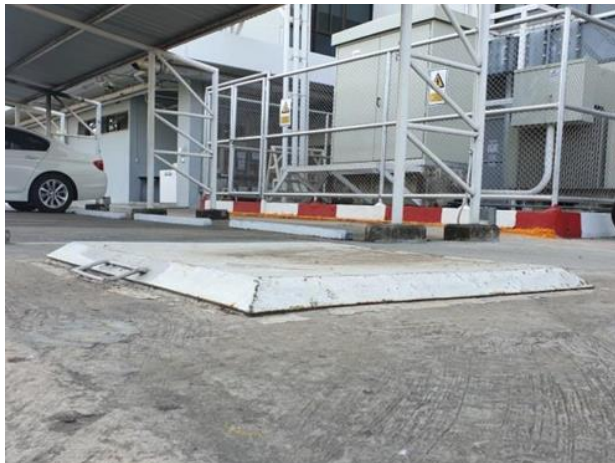
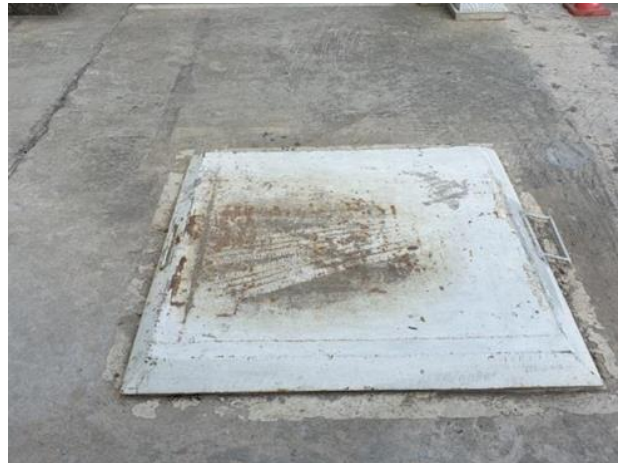
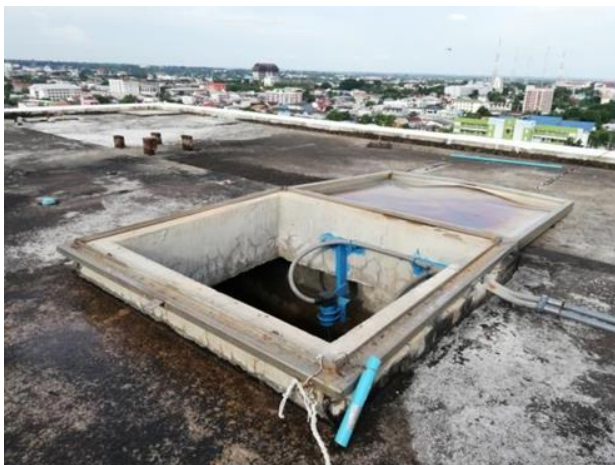
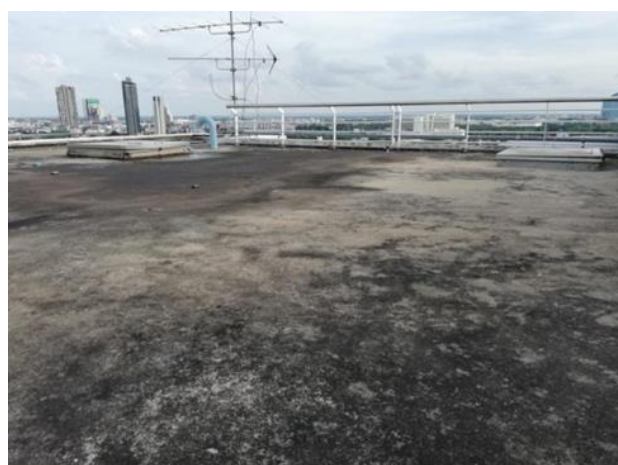
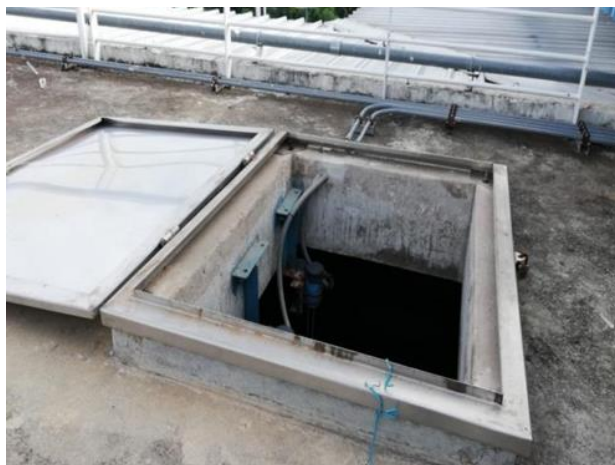
รูปที่ 42 โครงการจัดให้มีถังเก็บน้ำสำรอง รวม 1,206 ลบ.ม. แบ่งเป็น ถังเก็บน้ำใต้ดินติดตั้งไว้บริเวณที่จอดรถ  
ด้านหลังอาคารโรงพยาบาล 1 ถัง และถังเก็บน้ำบนดาดฟ้า 2 ถัง

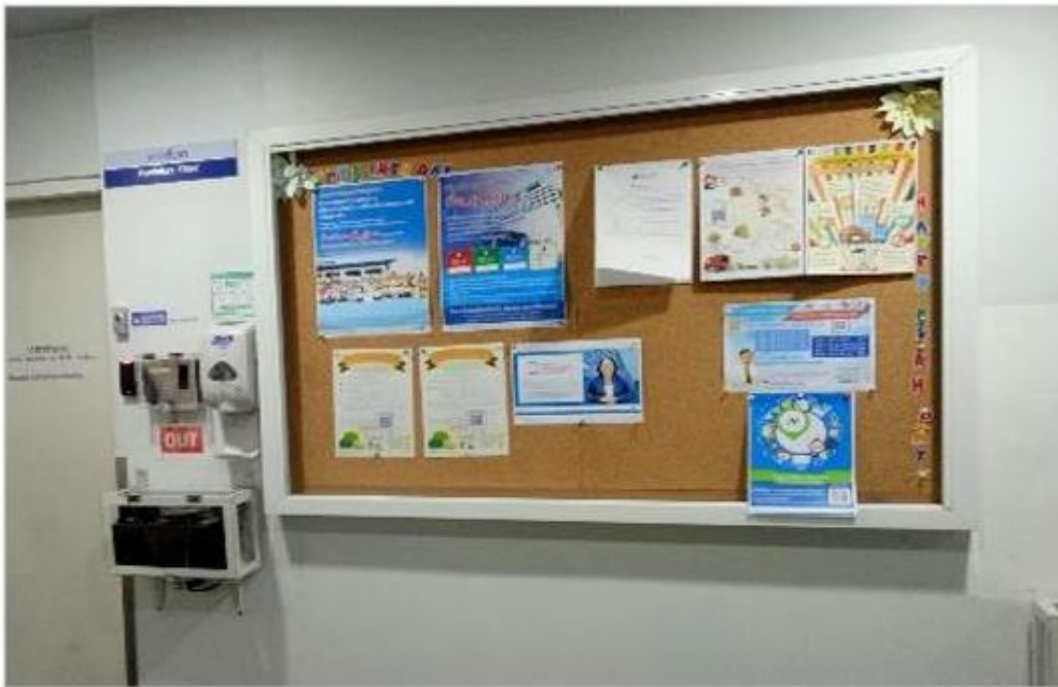
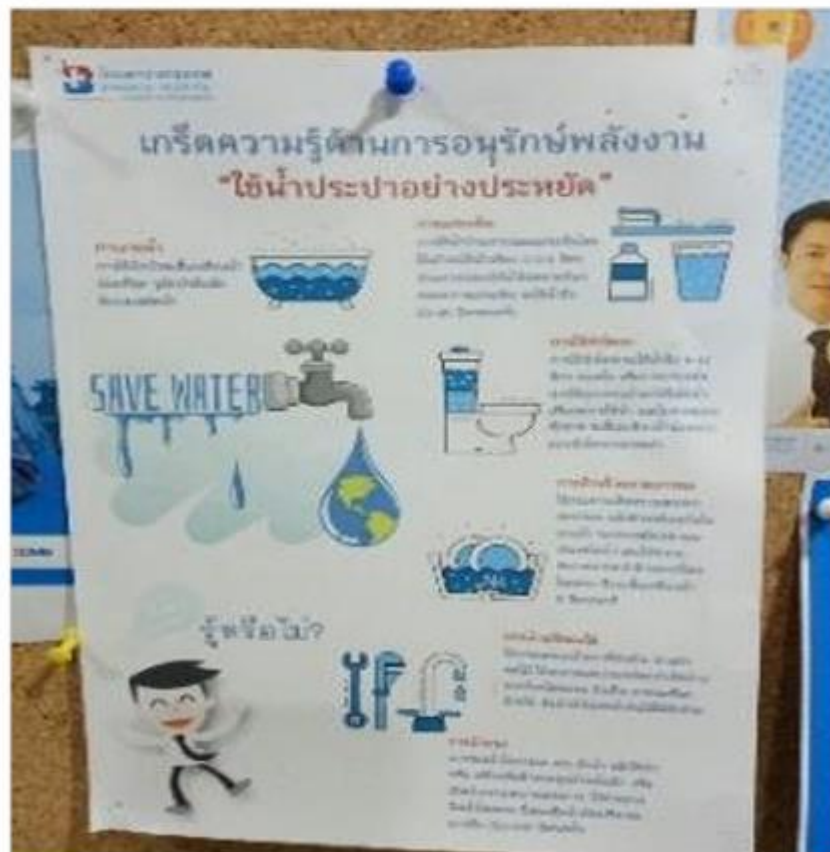
รูปที่ 45 โครงการเลือกใช้สุขภัณฑ์ที่ประหยัดน้ำหรืออุปกรณ์ที่มีประสิทธิภาพสูง ทั้งก๊อกประหยัดน้ำ ชักโครก และหัวฉีดประหยัดน้ำ

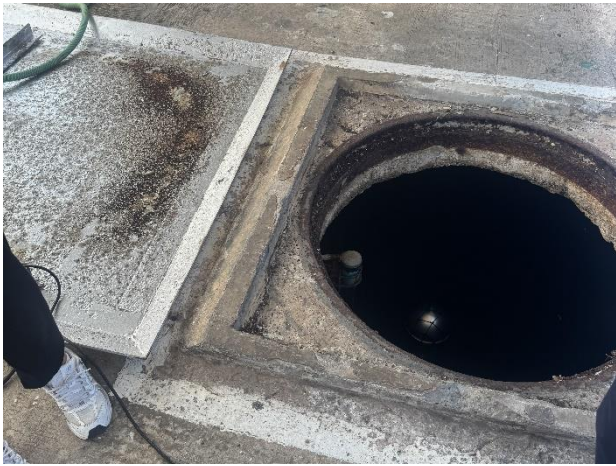
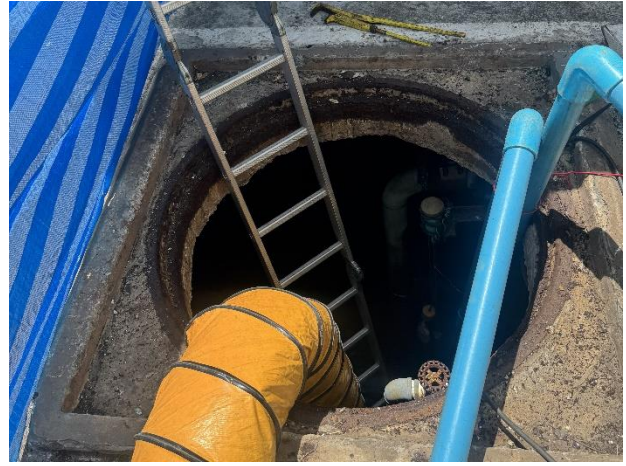
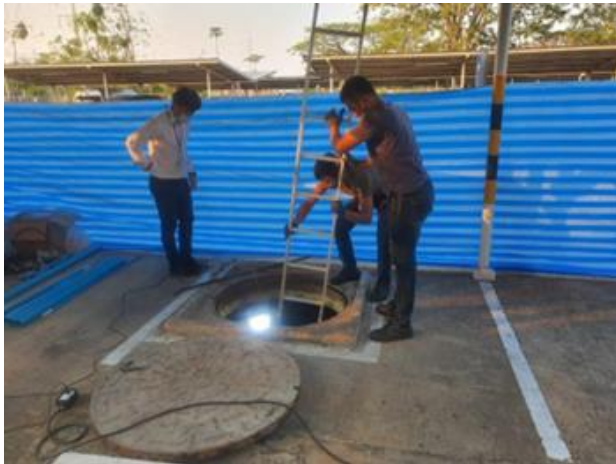
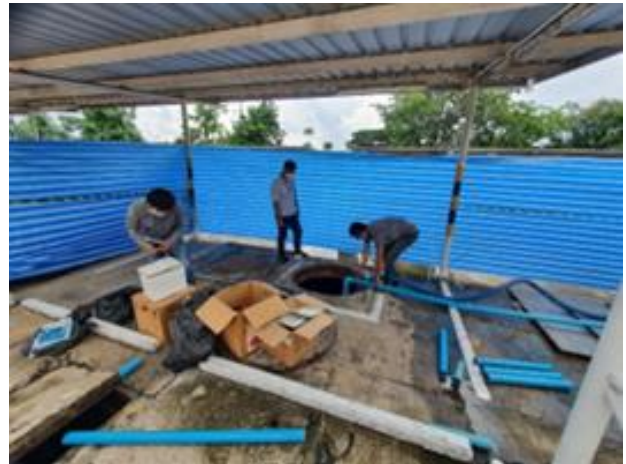
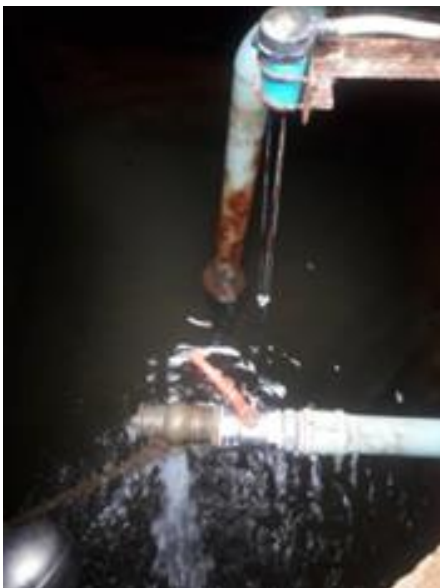
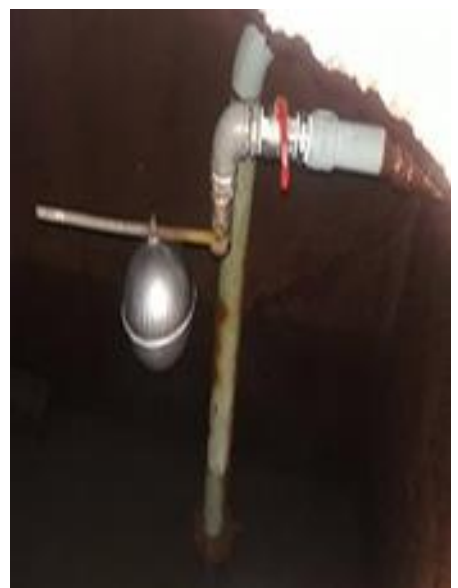
รูปที่ 47 โครงการออกแบบฝาดัง (ช่องคนเข้า) เพื่อให้เจ้าหน้าที่สามารถเข้าไปตรวจสอบ ซ่อมบำรุง จำนวน 2  
ฝาดัง โดยตำแหน่งฝาดังอยู่บริเวณพื้นที่จอดรถ
