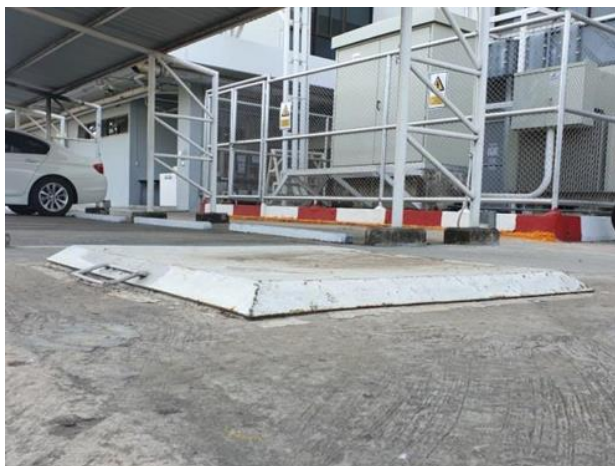
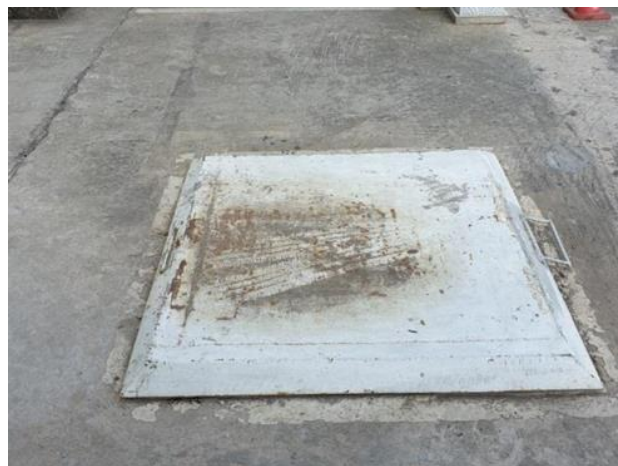
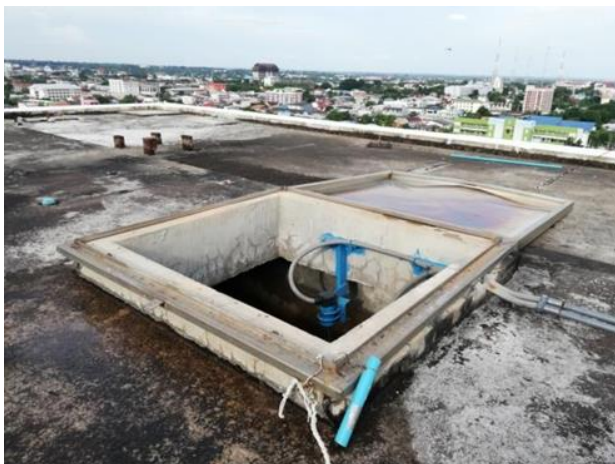
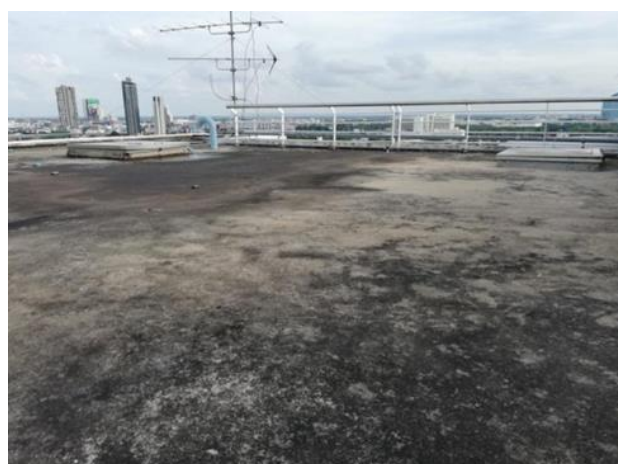
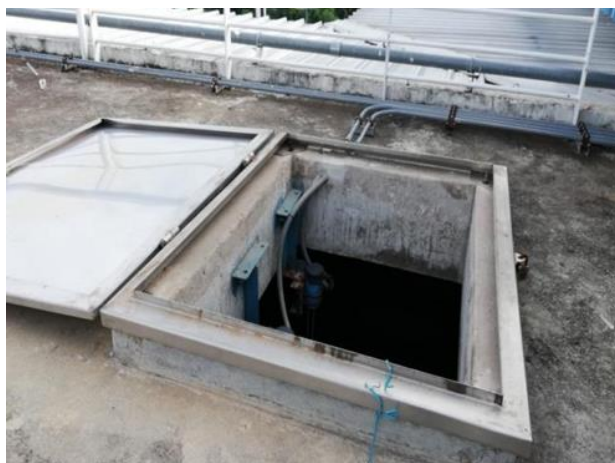
รูปที่ 48 ฝาดังเก็บน้ำของโครงการมีขอบยาง และอยู่สูงกว่าระดับพื้นผิวที่จอดรถ  
เพื่อป้องกันการปนเปื้อนลงสู่ถังน้ำ

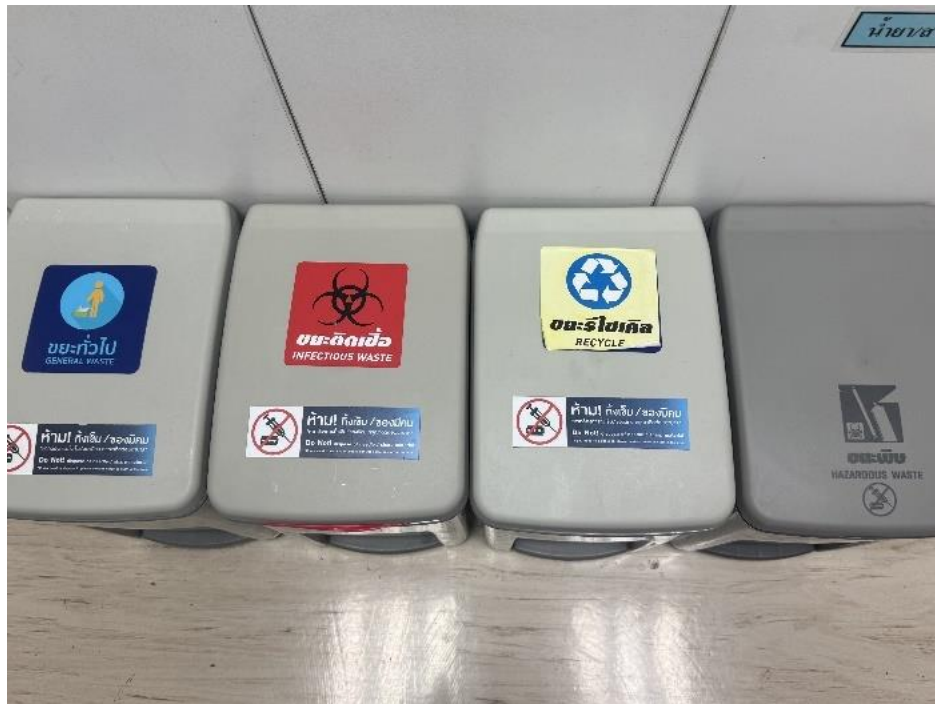
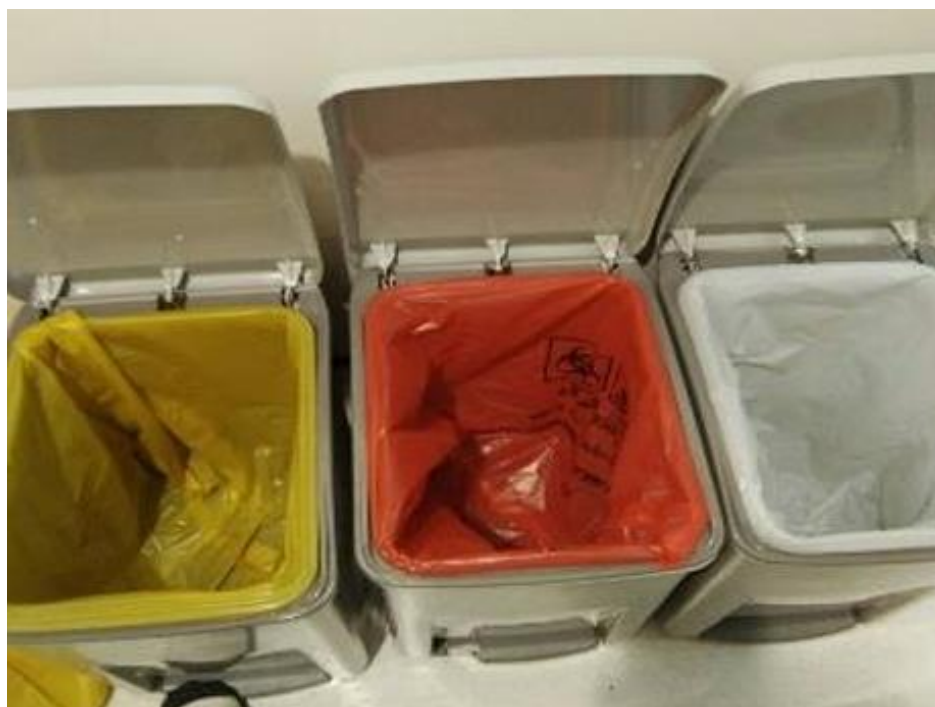
รูปที่ 51 โครงการจัดให้มีถุงขยะสีต่าง ๆ สำหรับแยกขยะแต่ละประเภท โดยถุงสีขาวสำหรับขยะทั่วไป ถุงสีเขียว  
สำหรับขยะรีไซเคิล ถุงสีแดงสำหรับขยะจะจัดให้มีพนักงานรวบรวมมูลฝอยจากส่วนต่างๆ  
ไปยังห้องพักรวมมูลฝอยรวมวันละ 2 ครั้ง

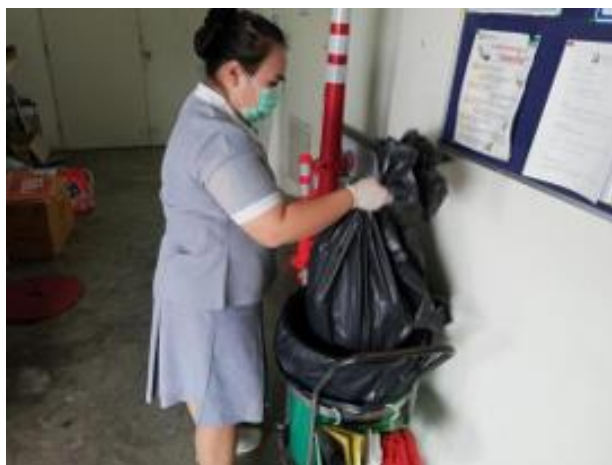
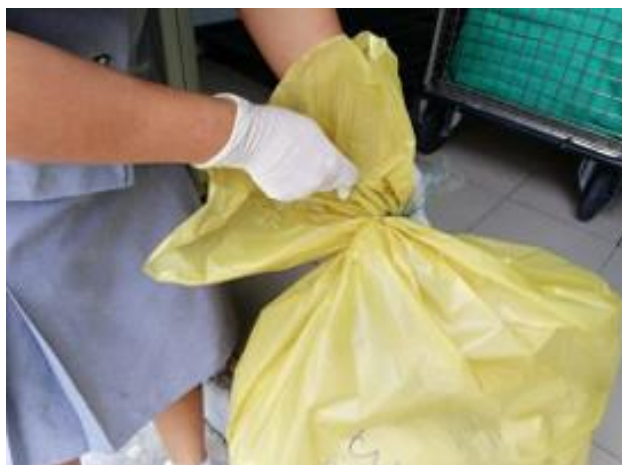
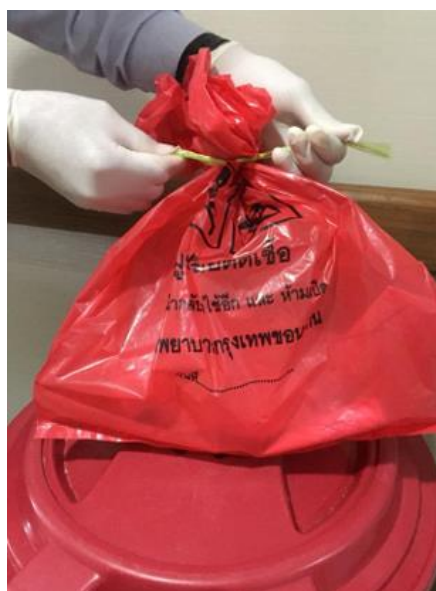
รูปที่ 52 รณรงค์ให้ผู้ใช้บริการมีการคัดแยกขยะ โดยจัดตั้งถังขยะแยกตามประเภท  
เช่น ขยะเปียก ขยะแห้ง ขยะอันตราย เป็นต้น

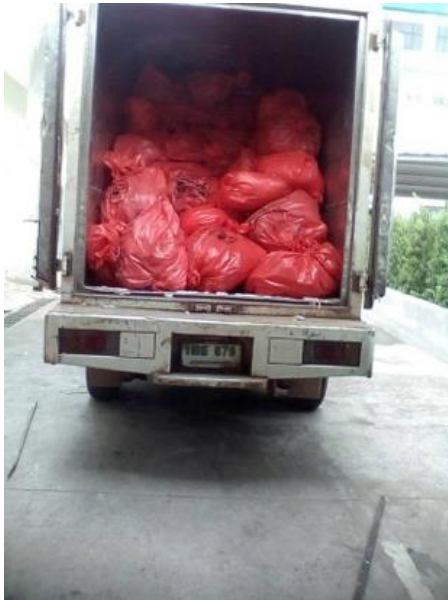
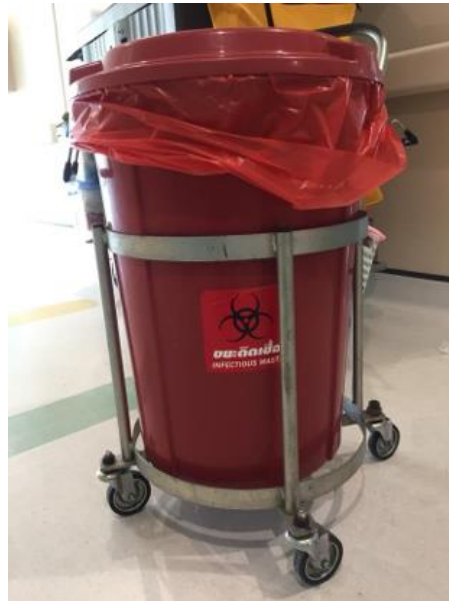
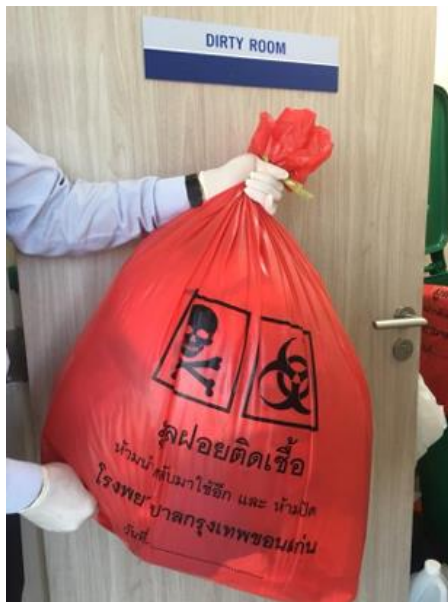
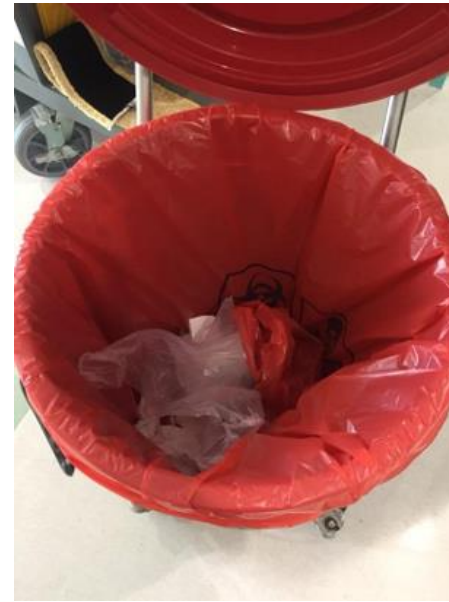
รูปที่ 56 มวลฝอยติดเชื้อที่บรรจุลงในถังเกลลอน โครงการบรรจุไม่เกิน 3 ใน 4 ส่วน ของความจุของถังแล้วปิดฝาให้แน่น สำหรับมวลฝอยติดเชื้อที่บรรจุลงในถุงพลาสติกจะบรรจุมวลฝอยไม่เกิน 2 ใน 3 ของถุงแล้วมัดปากถุงด้วยเชือกหรือวัสดุอื่นให้แน่น

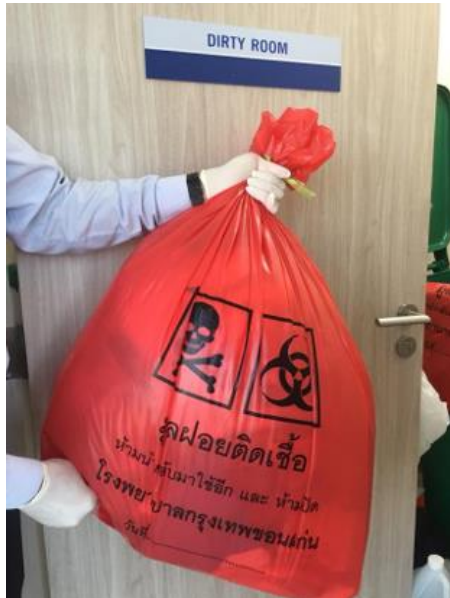
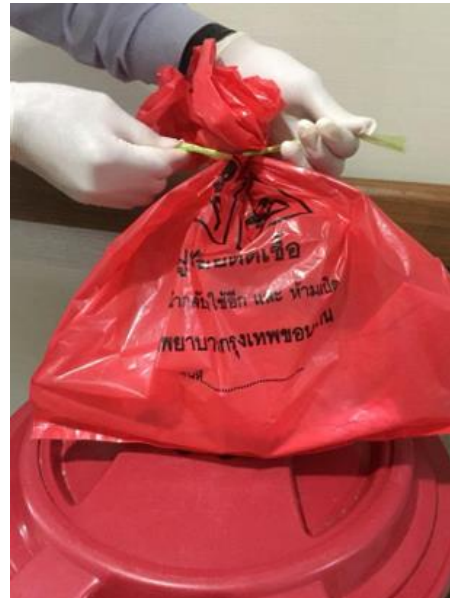
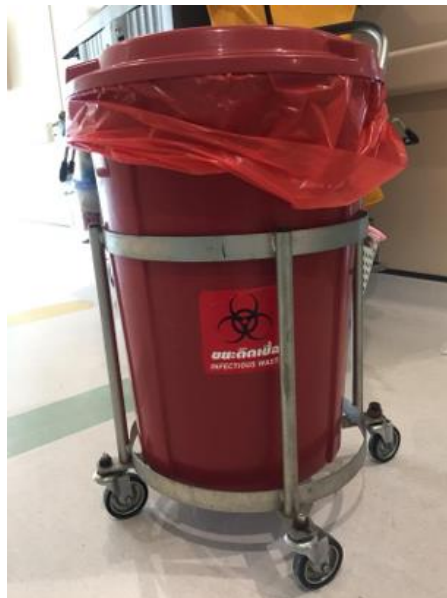
รูปที่ 57 โครงการกำหนดเส้นทางการเคลื่อนย้ายขยะติดเชื้อที่แน่นอน คือใช้เส้นทางจากห้องที่มีขยะติดเชื้อแต่ละชั้น ขนส่งลงลิฟต์ชั้นของ ไม่ปะปนกับลิฟต์ของผู้ใช้บริการ และระหว่างเคลื่อนย้ายไปห้องพักขยะติดเชื้อ พนักงานเก็บขยะติดเชื้อห้ามแหวะหรือหยุดพักที่ใดโดยเด็ดขาด โดยพนักงานจะรวบรวมขยะติดเชื้อจากส่วนต่างๆ ไปยังห้องพักขยะติดเชื้อ วันละ 2 ครั้ง เวลา 12.00 น. และ 18.00 น.

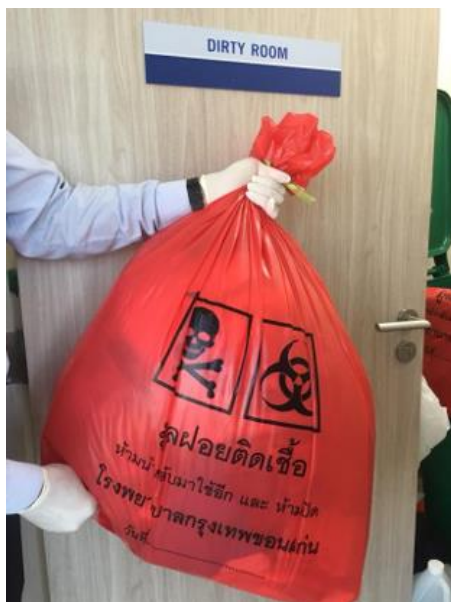
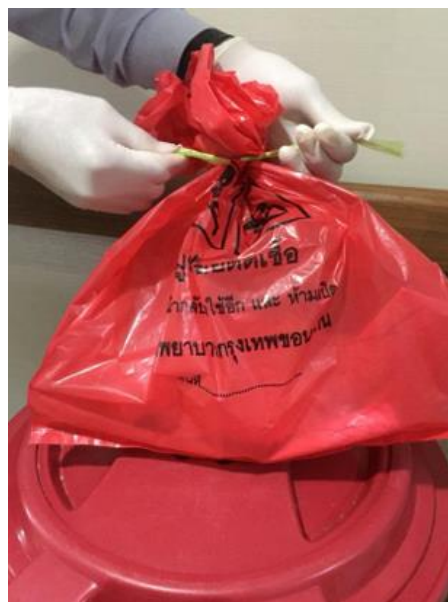
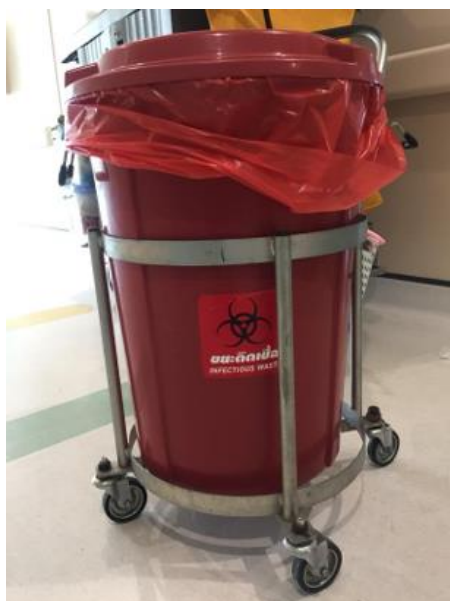
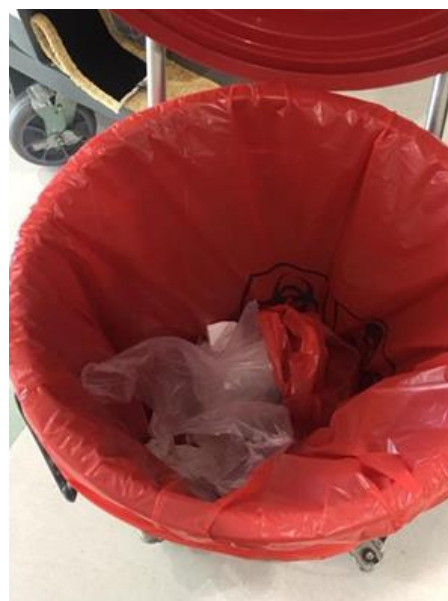
รูปที่ 59 กรณีที่มีมูลฝอยติดเชื้อตกหล่นหรือภาชนะมูลฝอยติดเชื้อแตกระหว่างทาง กำหนดให้พนักงานใช้คีมคีบหรือหยิบด้วยถุงมือยางหนา หากเป็นของเหลวให้จับด้วยกระดาษแล้วเก็บมูลฝอยติดเชื้อหรือกระดาษนั้นใส่ภาชนะสำหรับบรรจุมูลฝอยติดเชื้อใบใหม่ แล้วทำความสะอาดบริเวณที่มูลฝอยติดเชื้อตกหล่นด้วยน้ำยาฆ่าเชื้อก่อนเช็ดดูตาม ปกติ ซึ่งการดำเนินงานที่ผ่านมา ยังไม่มีการเหตุการณ์มูลฝอยติดเชื้อตกหล่น หรือภาชนะติดเชื้อแตกระหว่างทาง

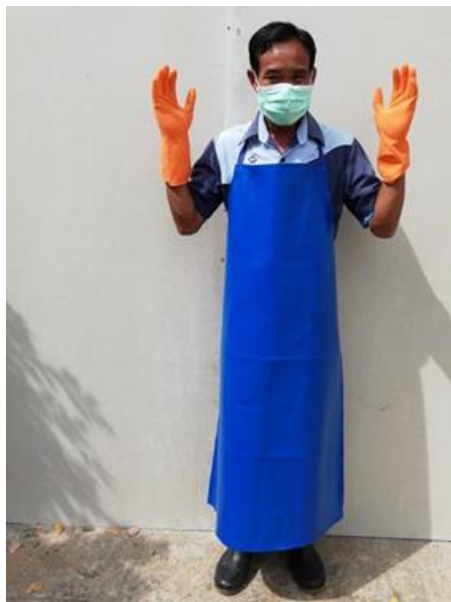
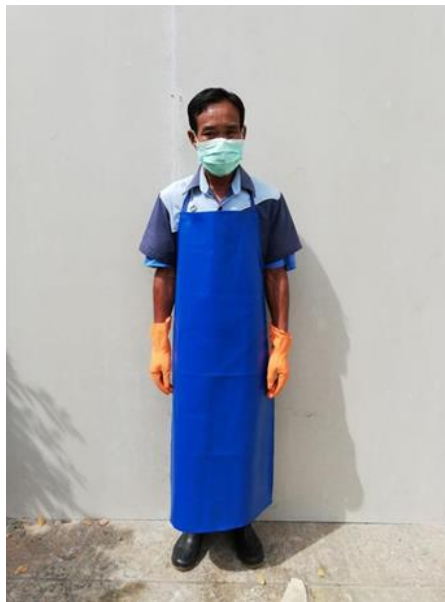
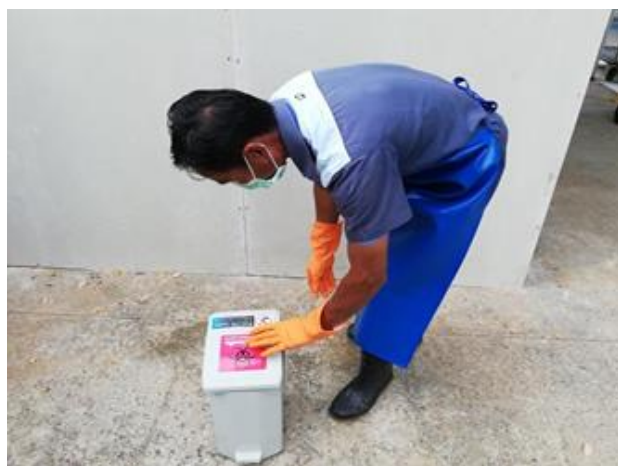
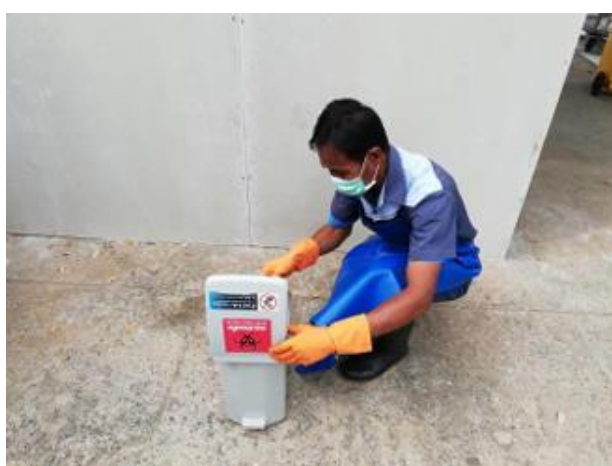
รูปที่ 60 โครงการจัดให้มีการทำความสะอาดและฆ่าเชื้อรถเข็นและอุปกรณ์ในการเก็บขนขยะติดเชื้อ วันละ 1 ครั้ง และห้ามนำรถเข็นขยะติดเชื้อไปใช้ในกิจการอย่างอื่น

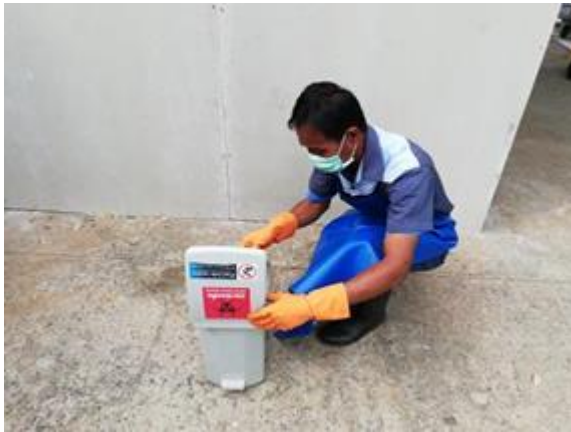
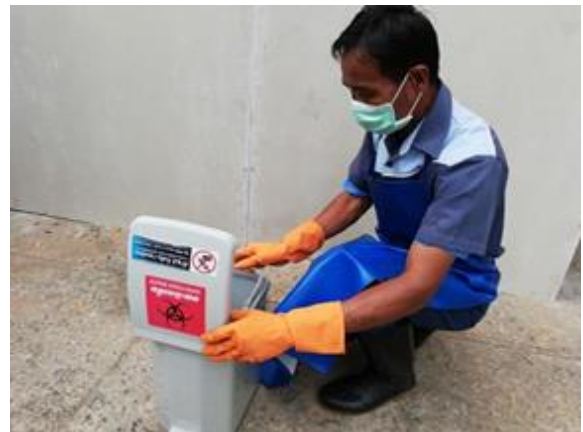
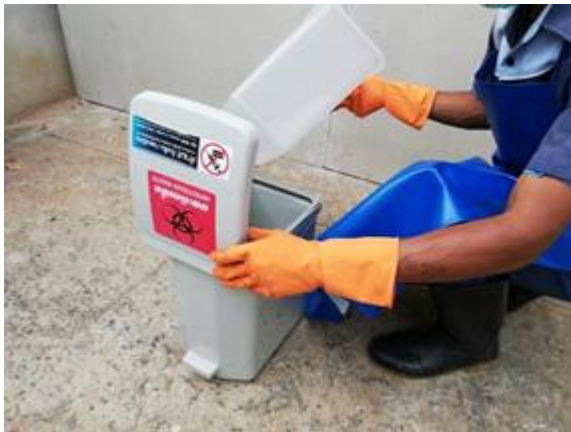
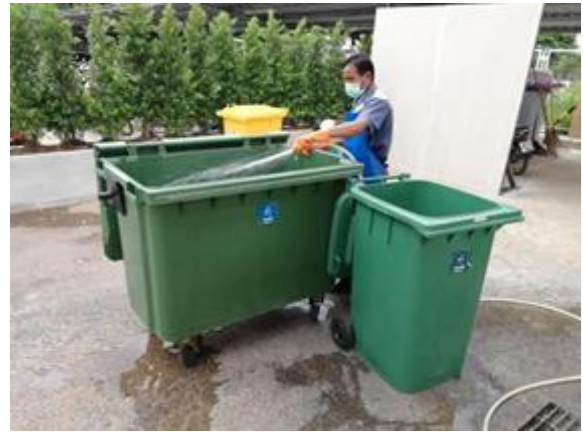
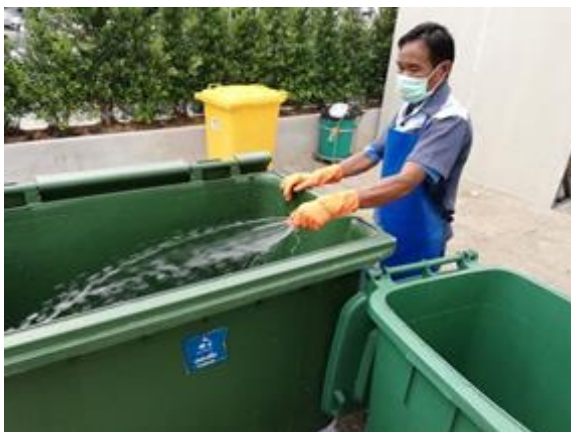
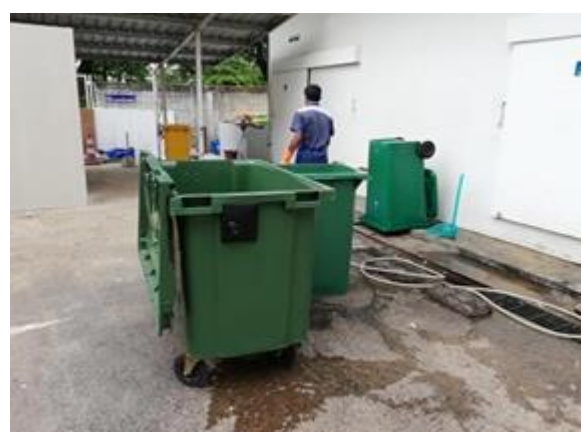
รูปที่ 61 พนักงานเก็บขยะติดเชื้อของโครงการ มีการสวมอุปกรณ์ป้องกันอันตรายส่วนบุคคล ได้แก่ ถุงมือ ฝักันเปื้อน ฝาปิดปากจมูก รองเท้ายาง ตลอดเวลาที่ปฏิบัติงาน หากสัมผัสกับมูลฝอยติดเชื้อต้องทำความสะอาดทันที

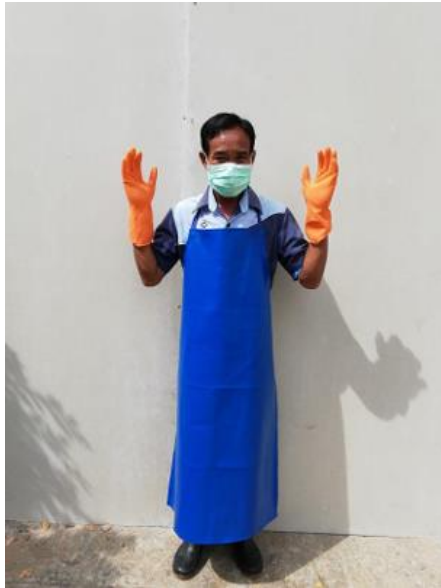
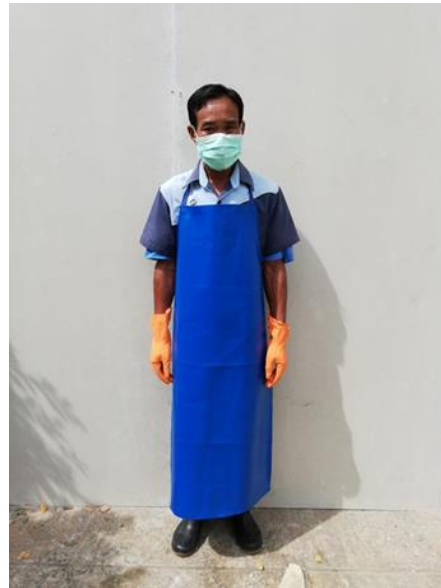
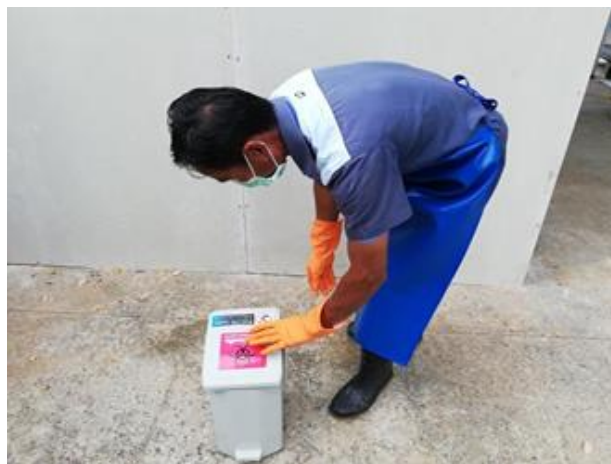
รูปที่ 62 พนักงานที่ปฏิบัติงานเกี่ยวกับขยะติดเชื้อ ของโครงการมีความรู้และผ่านการฝึกอบรมการป้องกันและ  
 ระวังการแพร่เชื้อหรืออันตรายที่อาจเกิดจากมูลฝอยติดเชื้อตามที่กระทรวงสาธารณสุขกำหนด

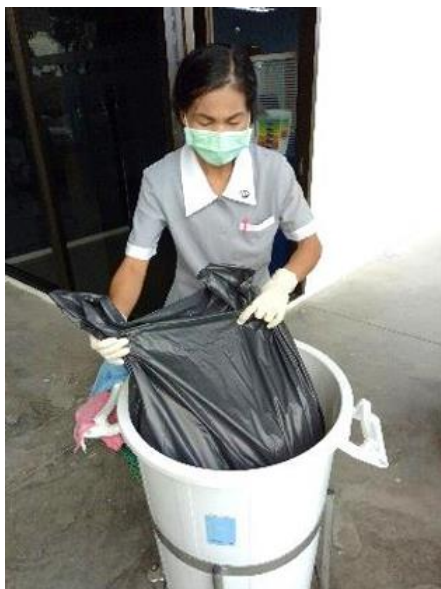
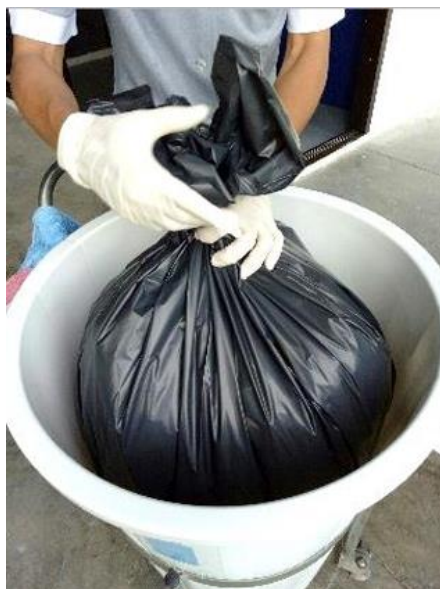
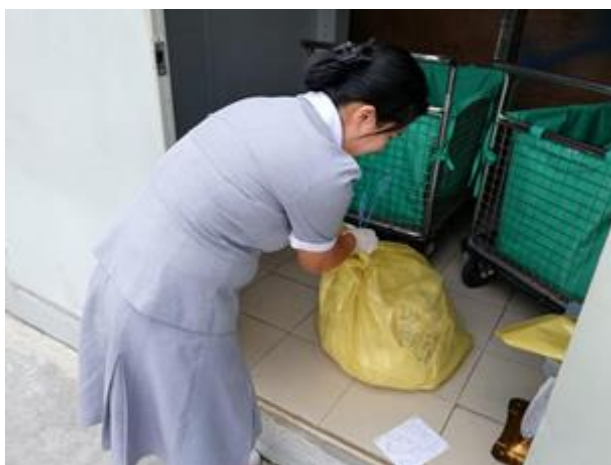
รูปที่ 64 การเก็บมูลฝอยใส่ถุงของโครงการกำหนดให้มีปริมาณมูลฝอยประมาณ 3 ใน 4 ของถุง

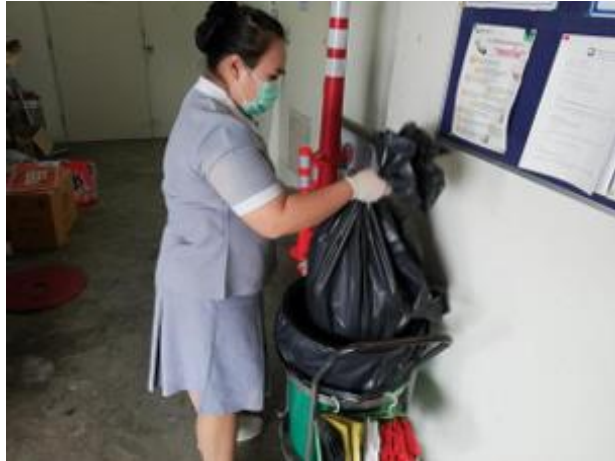
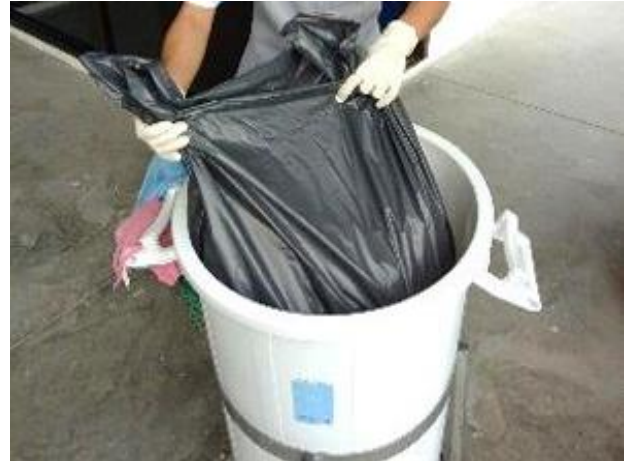
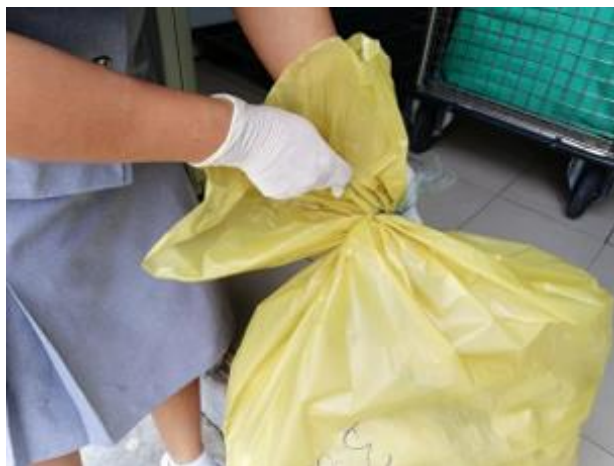
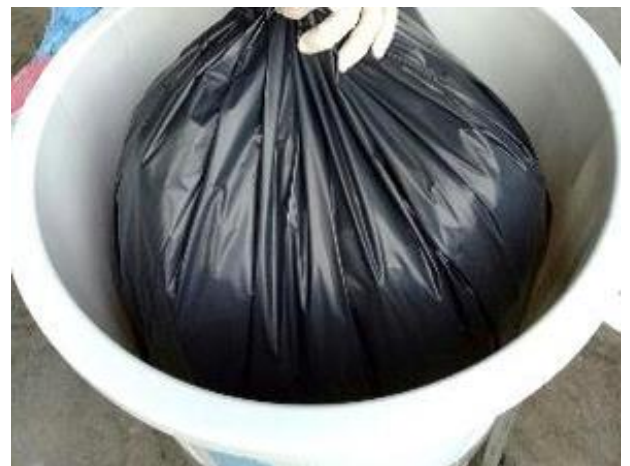
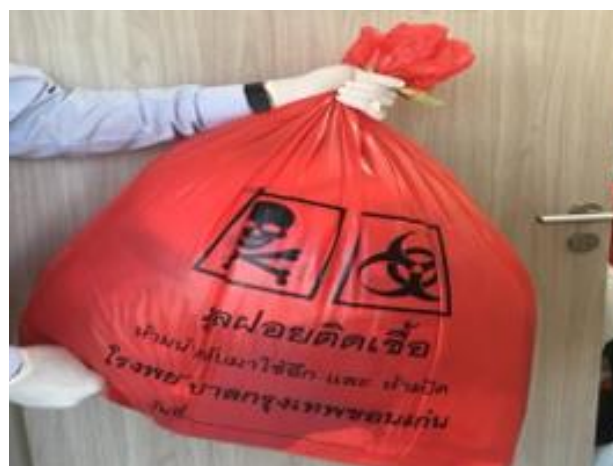
รูปที่ 65 ก่อนรวบรวมมูลฝอยจากจุดต่าง ๆ ไปยังห้องพักมูลฝอยรวม พนักงานจะมัดปากถุงให้แน่น

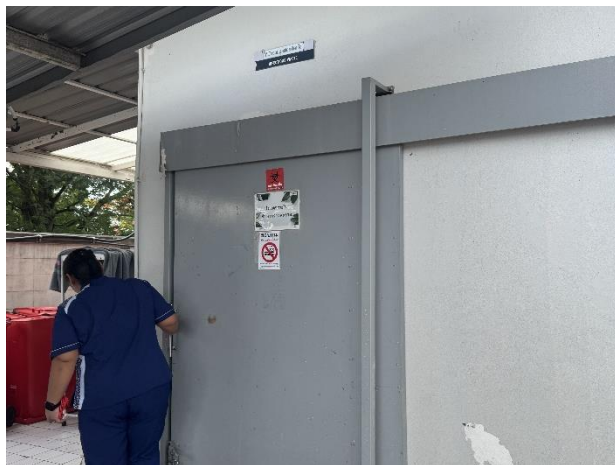
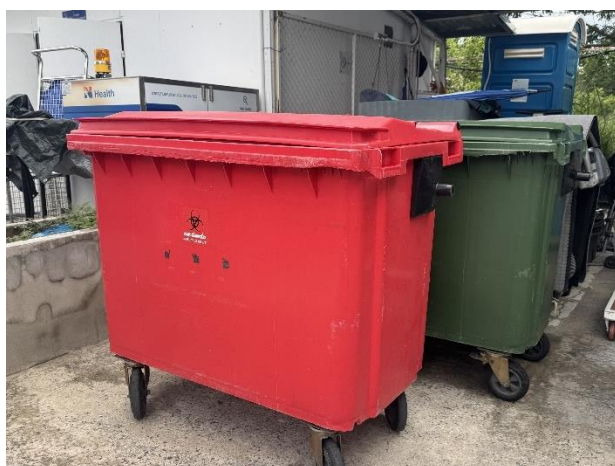
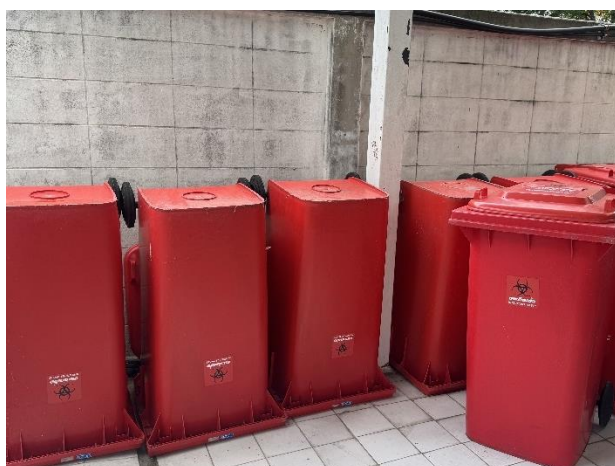
รูปที่ 67 ห้องพัสดุฝอยของโครงการมีประตูปิดมิดชิด เพื่อป้องกันกลิ่นรบกวน โดยจะเปิดประตูเฉพาะช่วงที่มี  
การเก็บขนมูลฝอยเท่านั้น

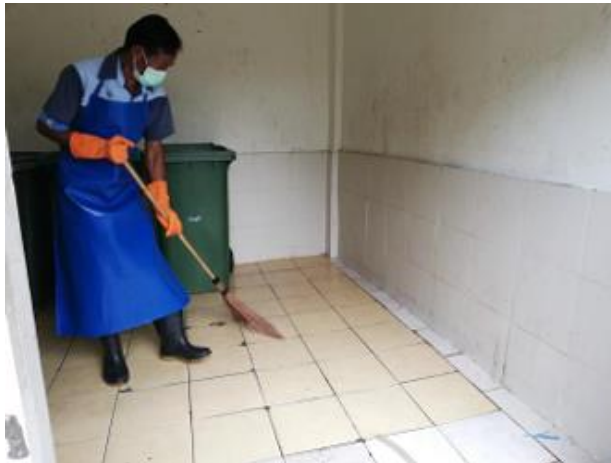
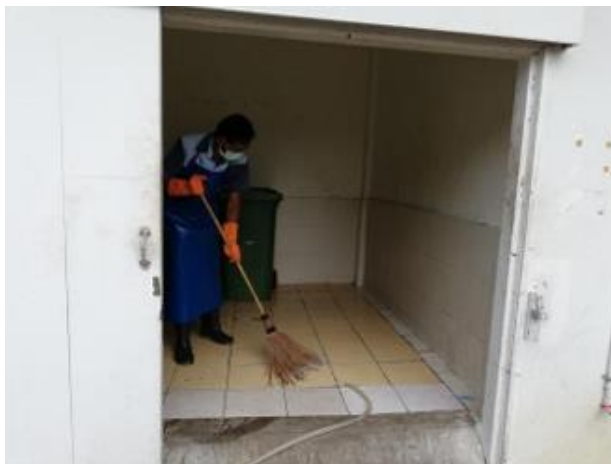
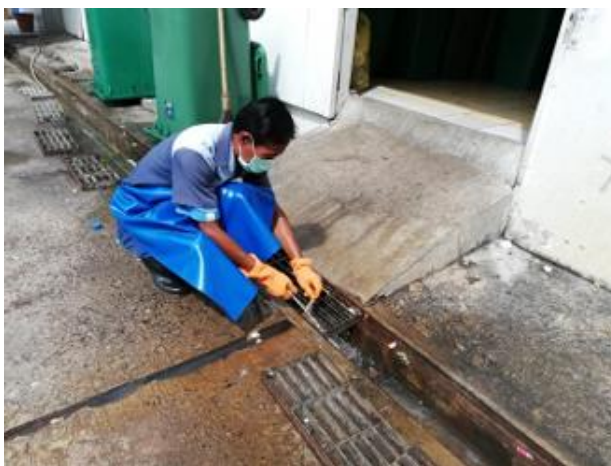
รูปที่ 69 บริเวณพื้นที่ห้องพักมูลฝอยรวม มีท่อรวบรวมน้ำเสียเข้าสู่ระบบบำบัดน้ำเสีย

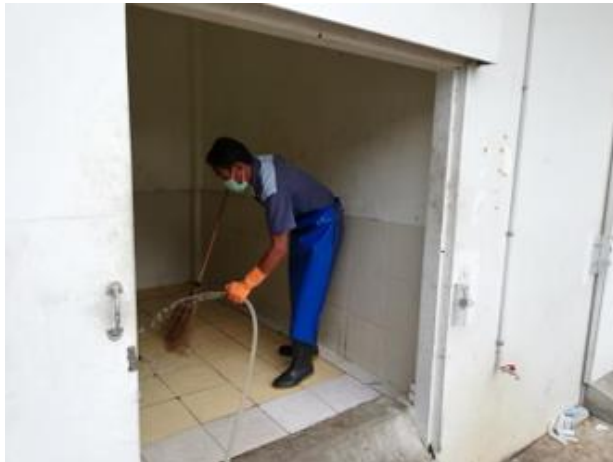
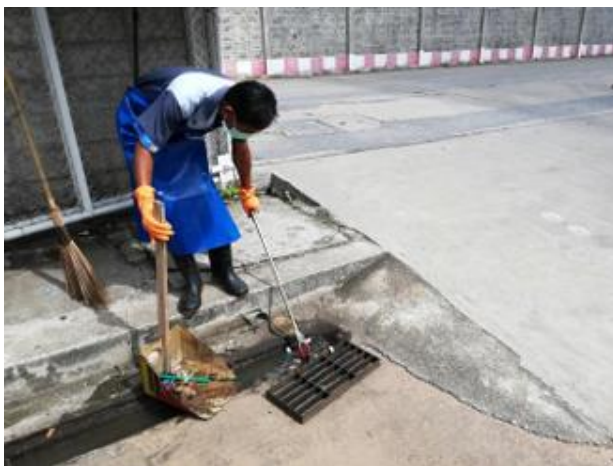
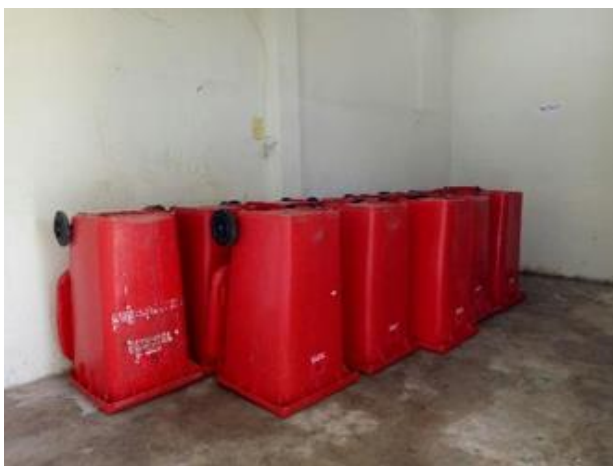
รูปที่ 70 โครงการจัดให้มีพนักงานทำความสะอาดห้องพัสดุฝอยประจำวันสัปดาห์ และรวบรวมน้ำเสียเข้าสู่ระบบบำบัดน้ำเสีย

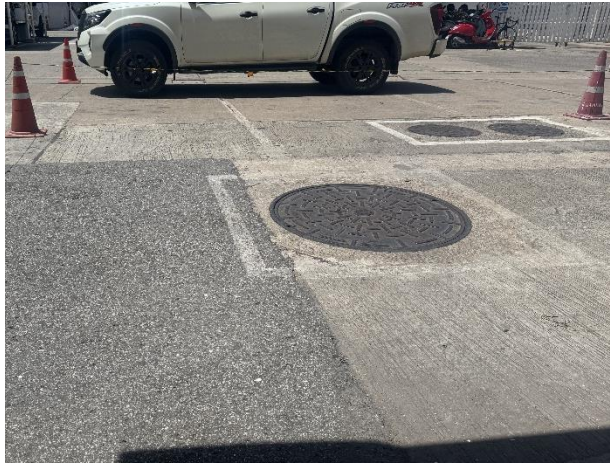
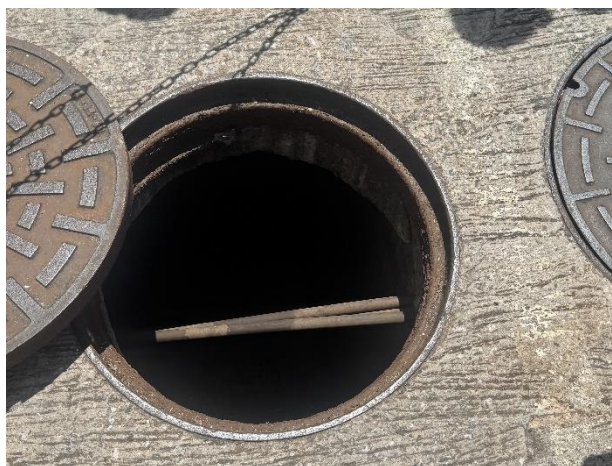
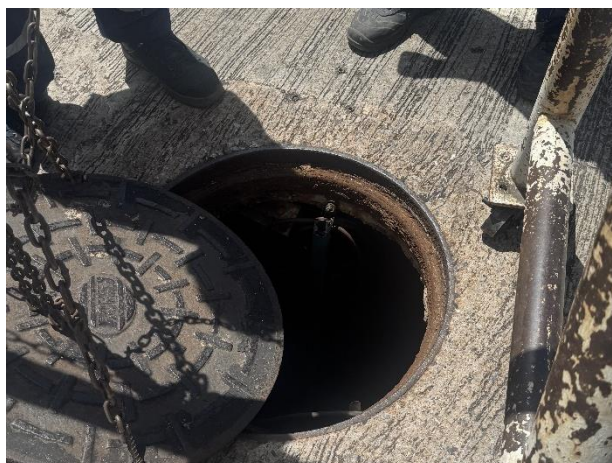
รูปที่ 74 โครงการจัดให้มีระบบบำบัดน้ำเสียชนิดเติมอากาศแบบมีตัวกลางยัดเกาะ รองรับน้ำเสียได้ 160 ลบ.ม./  
วัน จำนวน 1 ชุด ติดตั้งไว้ด้านหลังอาคารโรงพยาบาล

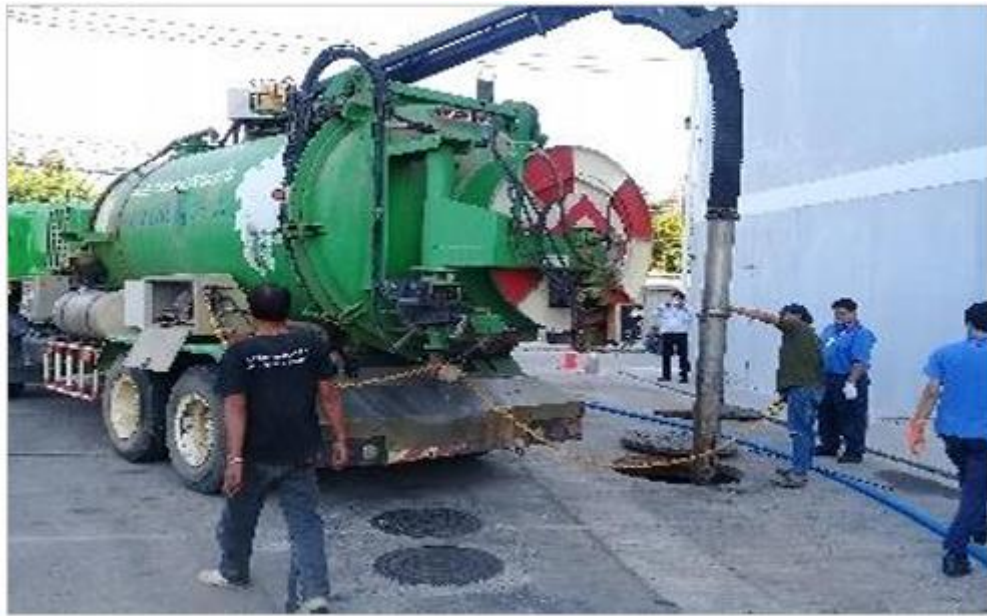
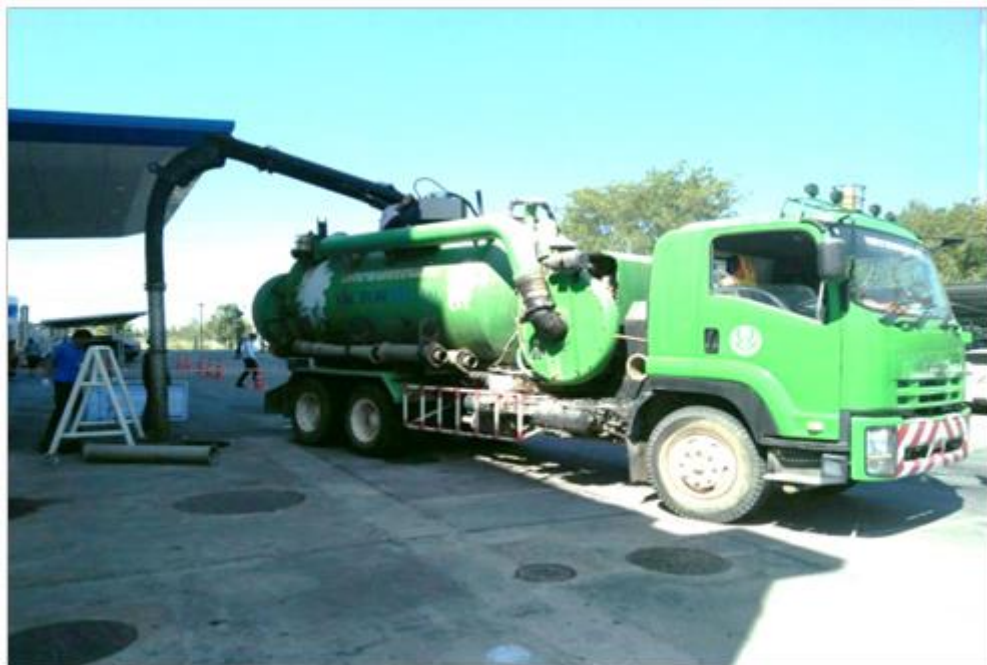
รูปที่ 76 โครงการมีการประสานงานเทศบาลนครขอนแก่นเข้ามาสูบตะกอนส่วนเกินจากระบบบำบัดน้ำเสียไป  
กำจัดเป็นประจำทุกเดือน

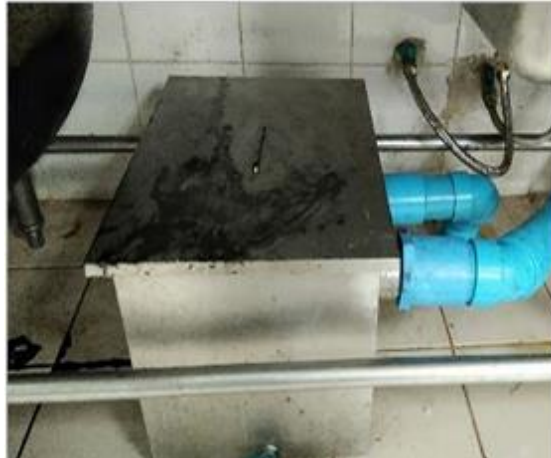
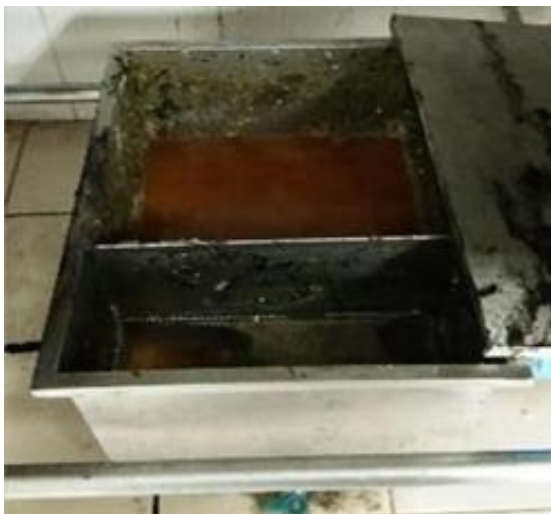
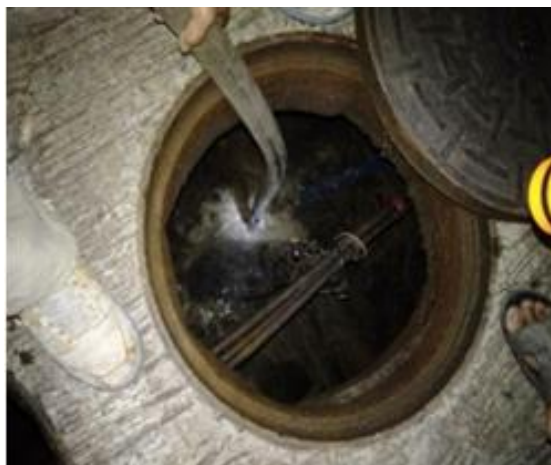
รูปที่ 77 โครงการมีการตัดไขมันจากปอดักไขมันวันละ 1 ครั้ง และนำไปตากไว้ในกระบะทรายก่อนรวบรวมใส่  
ถุงนำไปไว้ในห้องพัสดุฝอยของโครงการ เพื่อให้เทศบาลนครขอนแก่นเข้ามาเก็บไปกำจัด

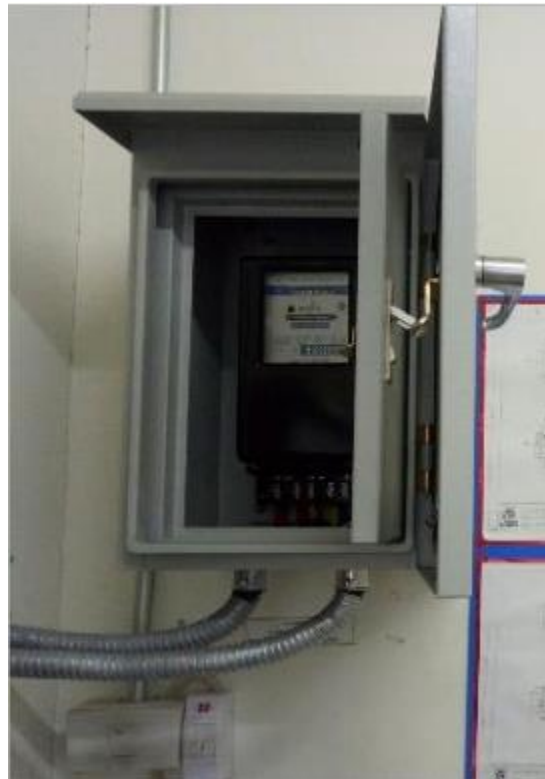
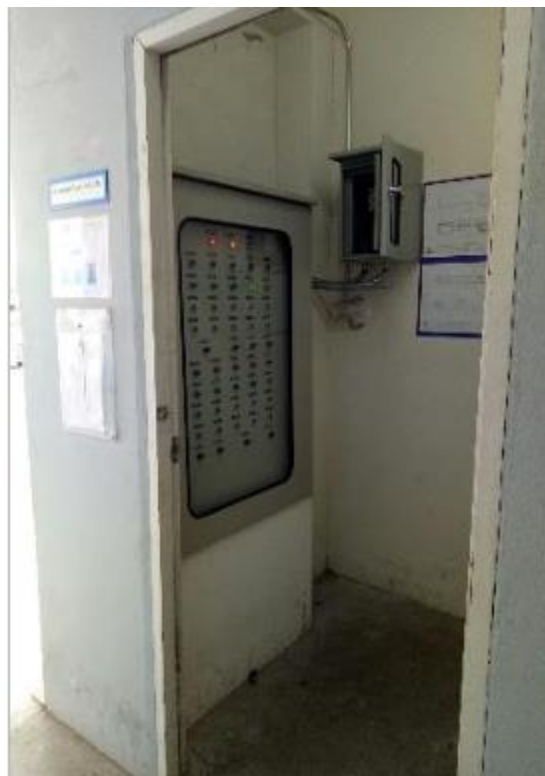
รูปที่ 78 โครงการมีการติดตั้งมิเตอร์ไฟฟ้าสำหรับระบบบำบัดน้ำเสียของโครงการโดยเฉพาะ แยกจากระบบไฟฟ้าอื่น ๆ

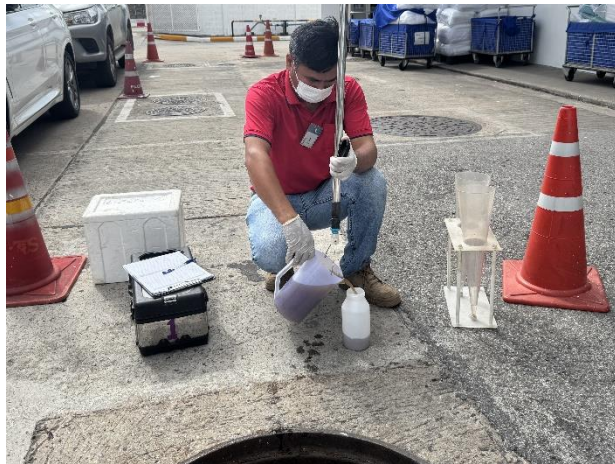
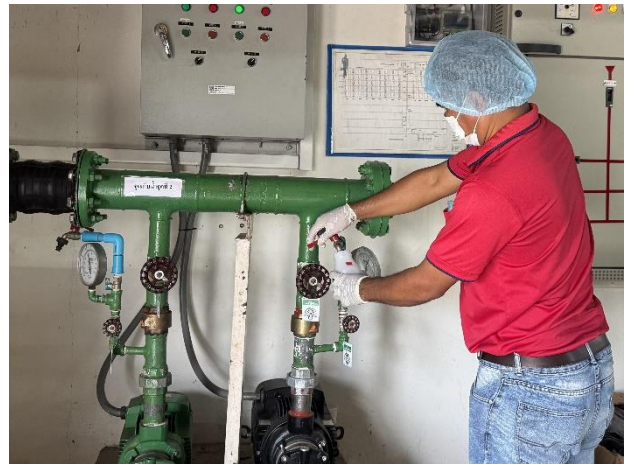
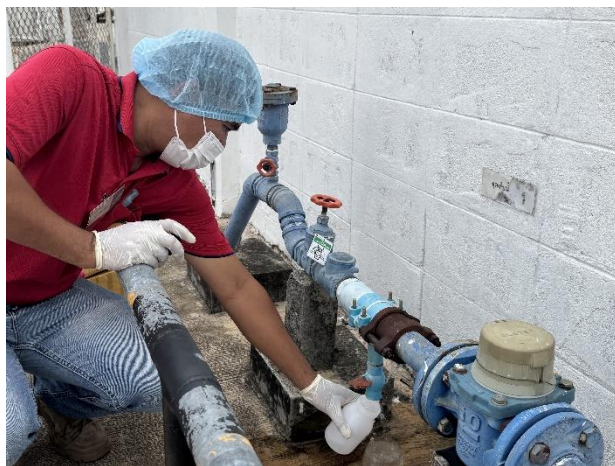
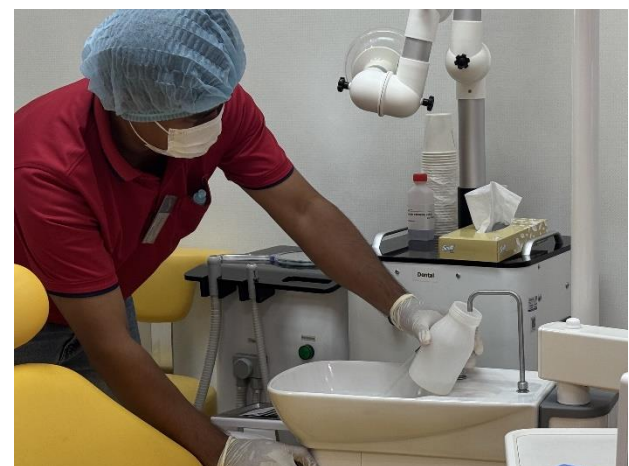
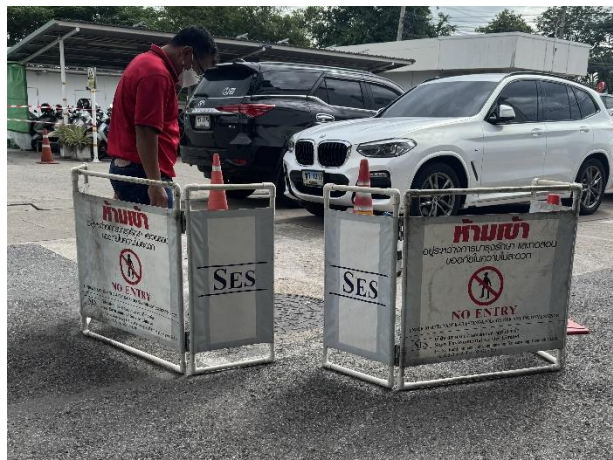
รูปที่ 80 โครงการมีการตรวจสอบคุณภาพน้ำก่อนเข้าสู่ระบบบำบัดน้ำเสีย และหลังผ่านการบำบัด  
เดือนละ 1 ครั้ง

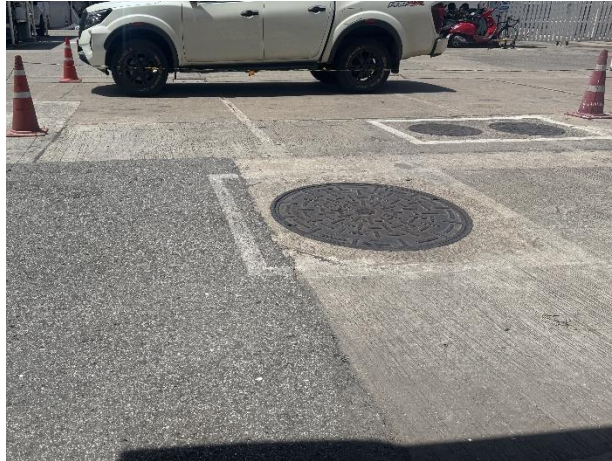
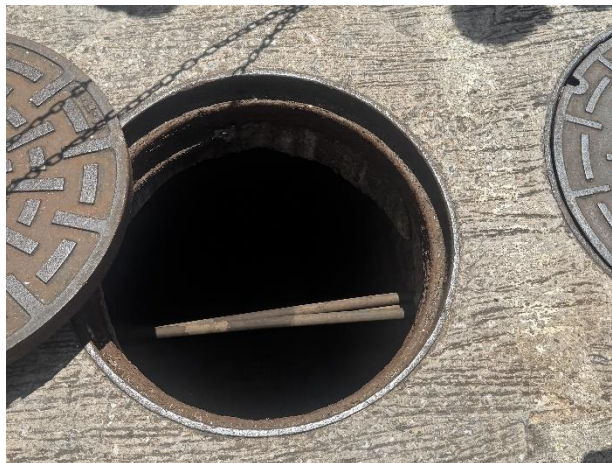
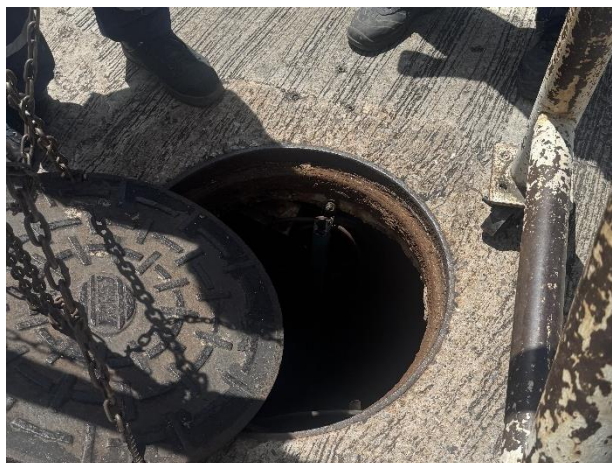
รูปที่ 81 โครงการออกแบบระบบบำบัดน้ำเสียให้มีฝาเปิด 2 ฝา ต่อถังเพื่ออำนวยความสะดวกในการบำรุงรักษา  
และทำความสะอาด

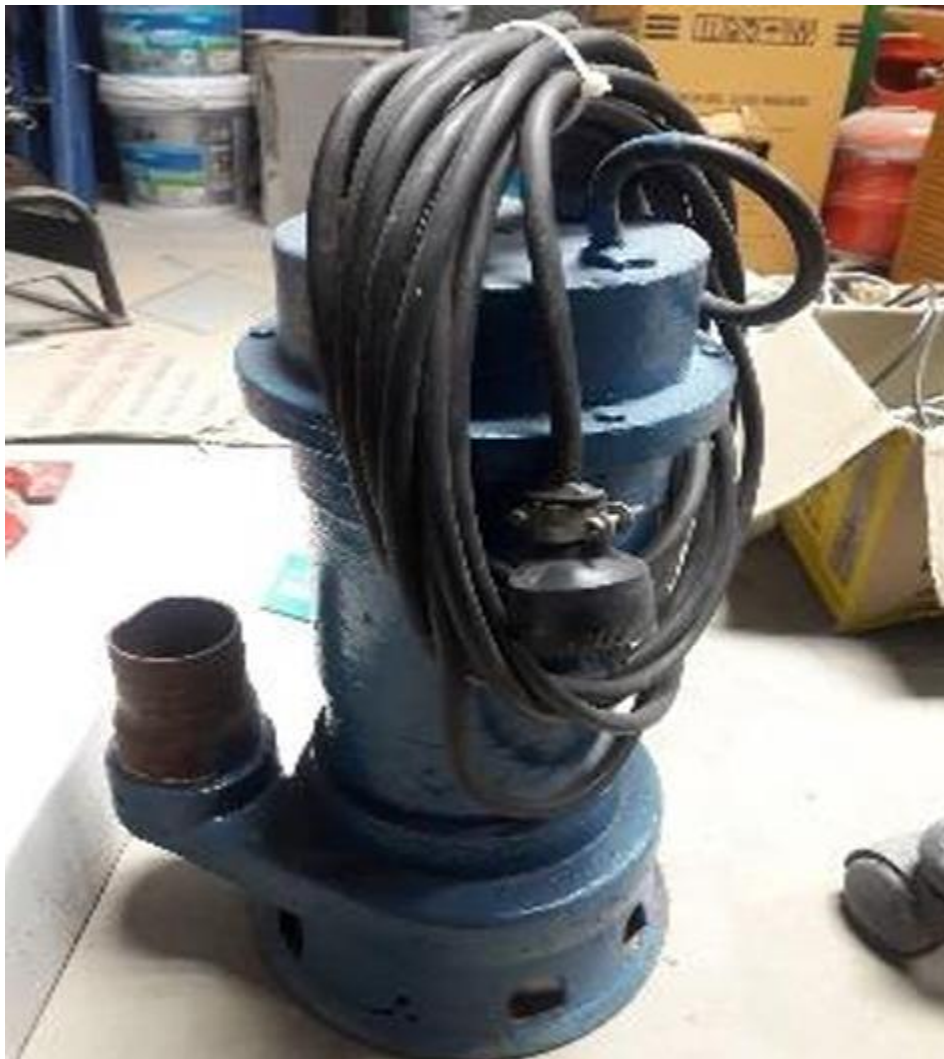
รูปที่ 82 โครงการจัดให้มีอุปกรณ์สำรองของระบบบำบัดน้ำเสีย เพื่อให้ระบบทำงานได้ตามปกติในกรณีที่อุปกรณ์ชุดใดชุดหนึ่งชำรุด ได้แก่ เครื่องสูบน้ำแบบเคลื่อนที่ เพื่อสูบน้ำเสียออกจากระบบกรณีเครื่องสูบน้ำในระบบบำบัดน้ำเสียไม่ทำงาน
