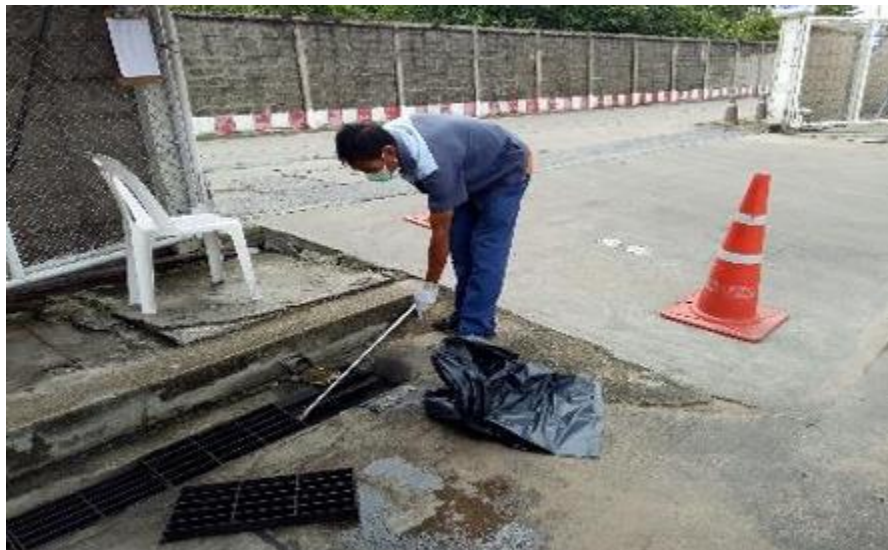
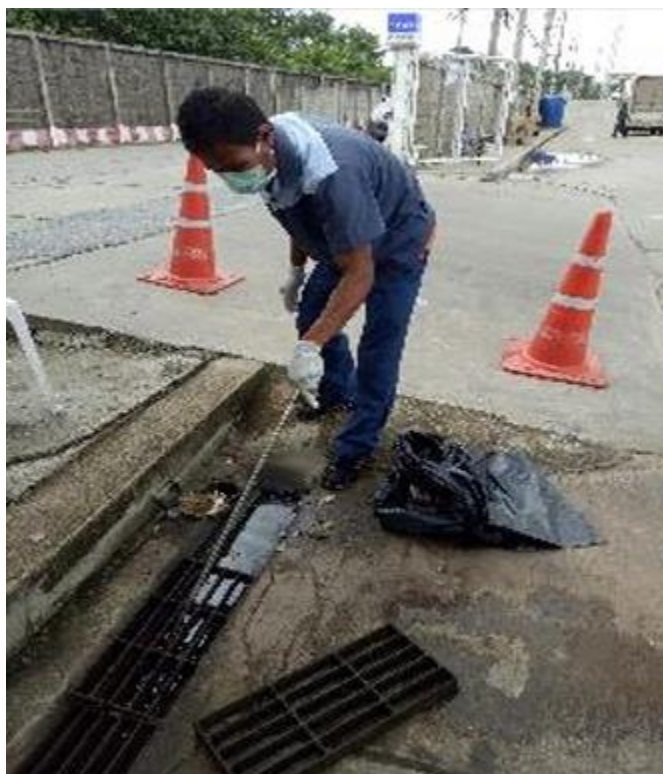
รูปที่ 83 โครงการจัดให้มีเจ้าหน้าที่ดูแล บำรุงรักษาระบบระบายน้ำ ให้ใช้งานได้ดี มีให้มีการสะสมของตะกอน  
ดินในบ่อพัก

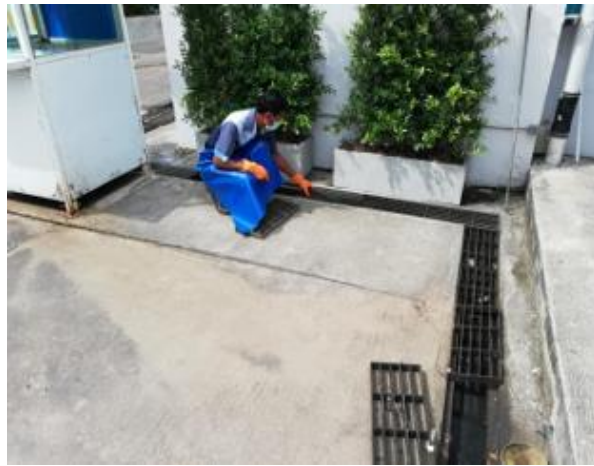
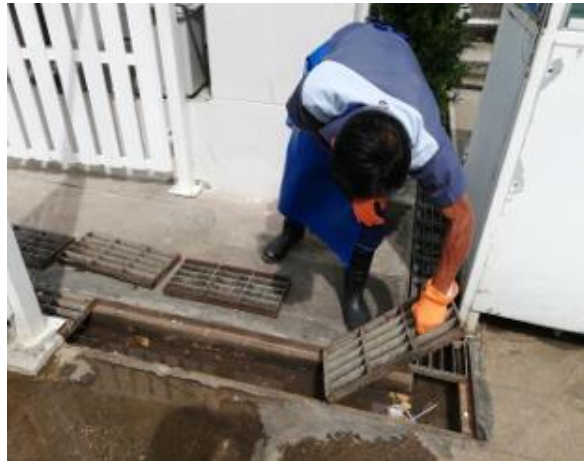
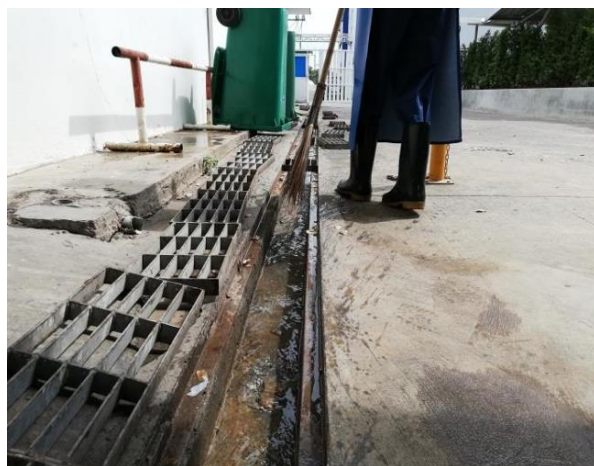
รูปที่ 84 โครงการมีการติดตั้งตะแกรงที่บ่อพักน้ำสุดท้ายของจุดระบายน้ำ และทำความสะอาดที่ระบายน้ำ บ่อพักน้ำ และบ่อดักมูลฝอยเป็นประจำอย่างน้อยปีละ 2 ครั้ง

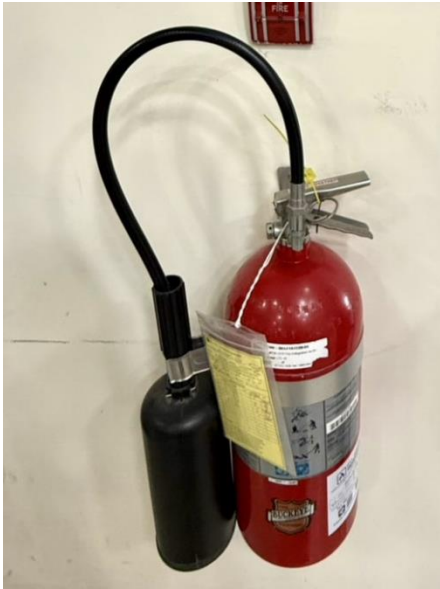
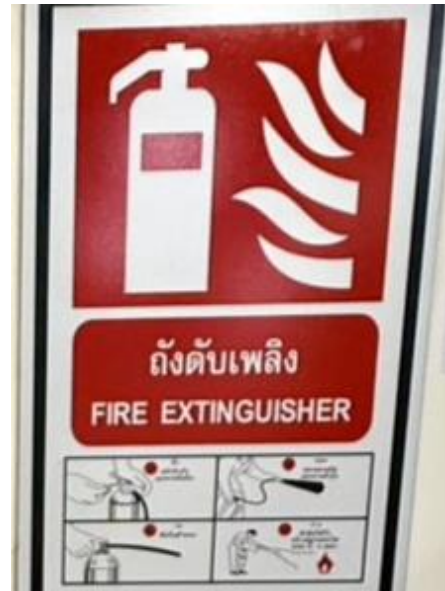
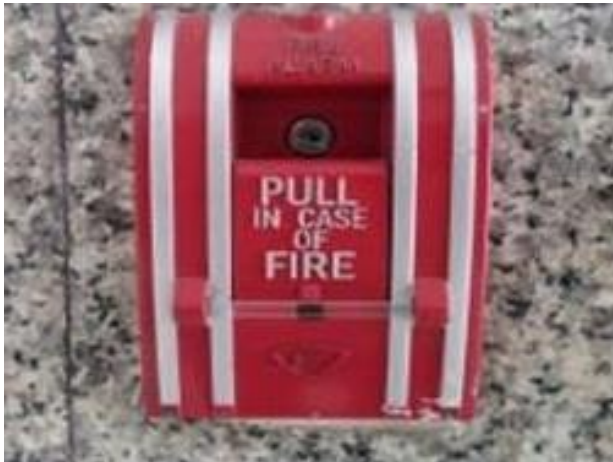
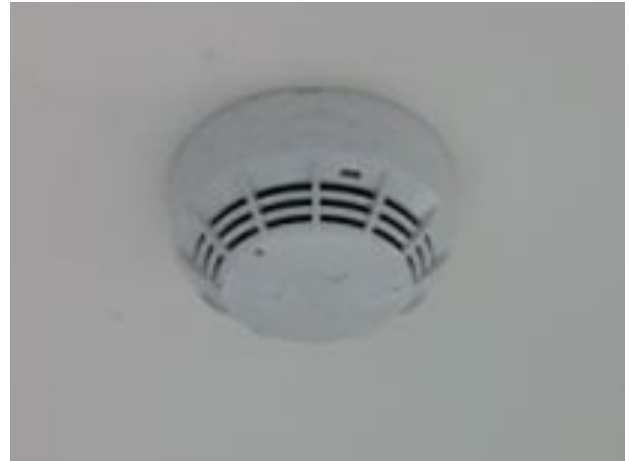
รูปที่ 85 โครงการจัดให้มีและติดตั้งป้องกันอัคคีภัย ได้แก่ ระบบสัญญาณเตือนภัย ระบบน้ำดับเพลิง เครื่องดับเพลิง ทางหนีไฟอย่างเพียงพอตามข้อกำหนดในกฎกระทรวงฉบับที่ 39 (พ.ศ. 2537) และมาตรฐาน NFPA (National Fire Protection Association Standard)

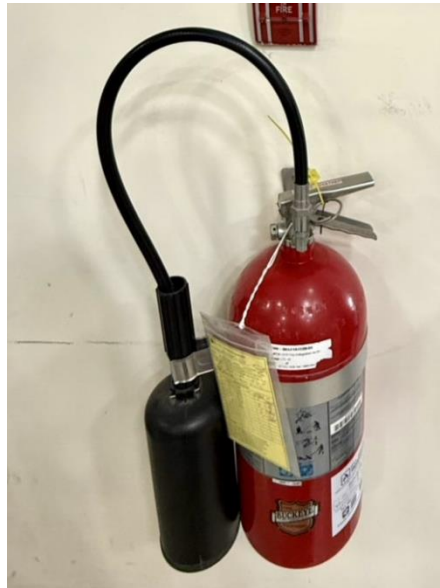
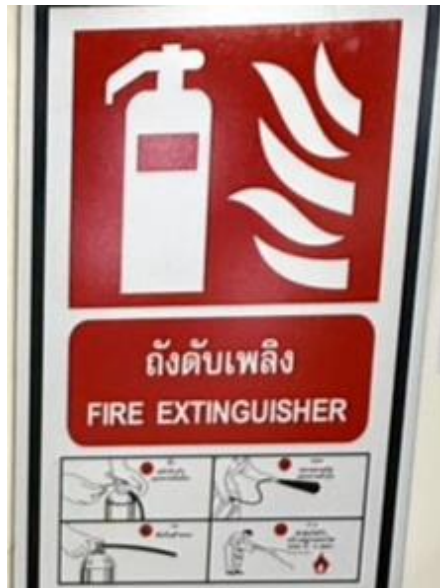
รูปที่ 86 โครงการมีการติดตั้งป้ายคำแนะนำการใช้อุปกรณ์ดับเพลิงแต่ละชนิดไว้บริเวณที่อุปกรณ์ดับเพลิงติดตั้งอยู่ เพื่อให้ผู้ที่อยู่ใกล้จุดเกิดเหตุสามารถใช้งานได้ทันที

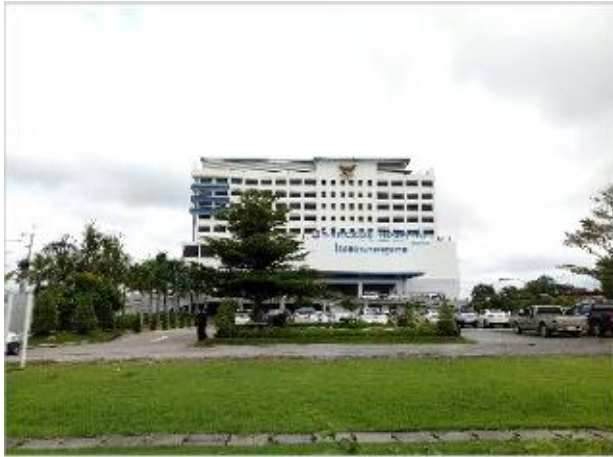
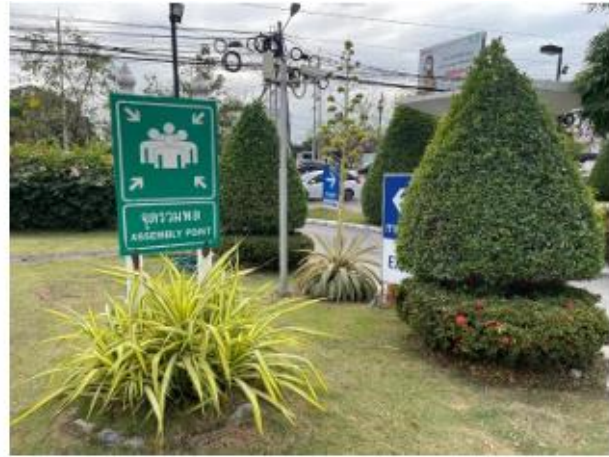
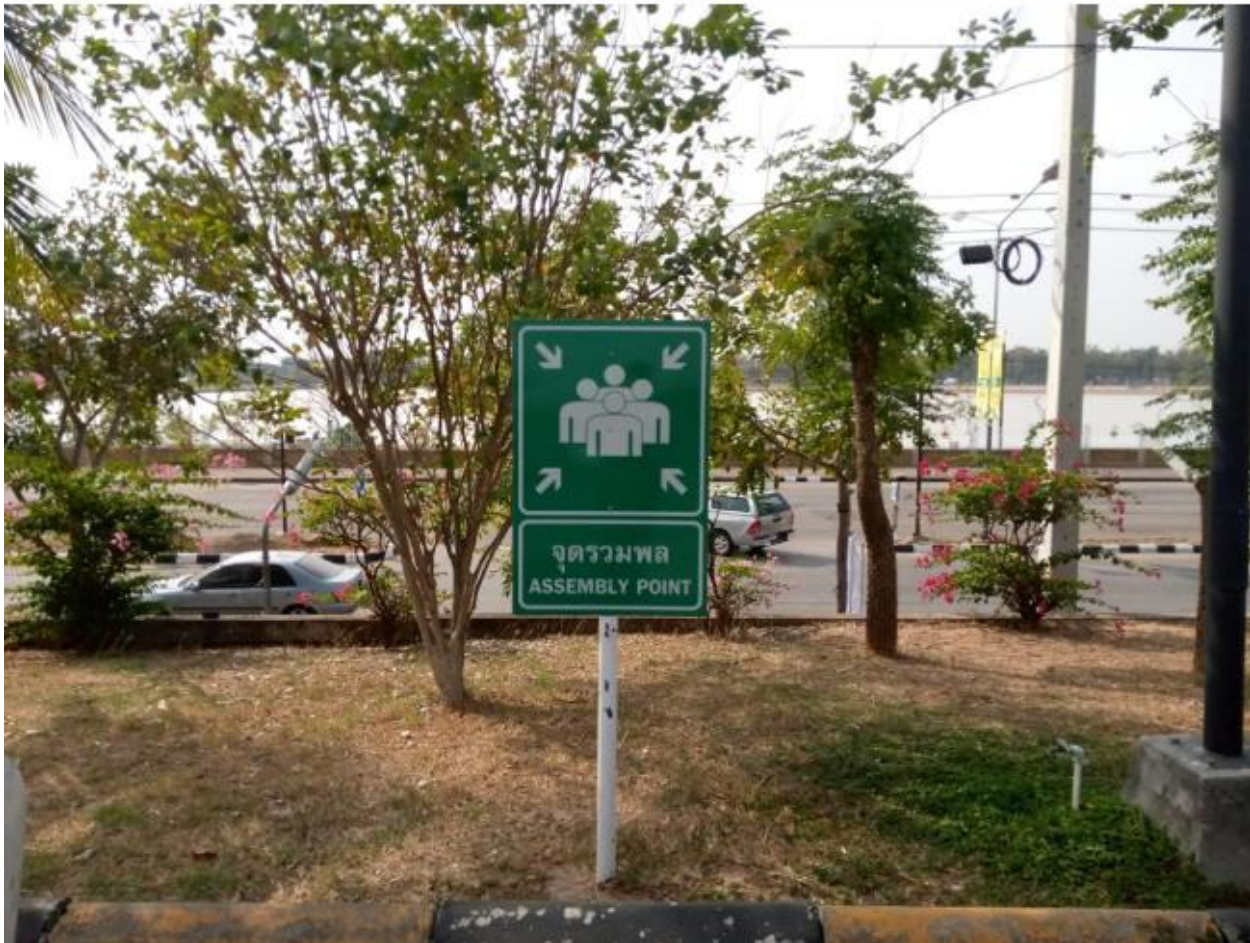
รูปที่ 88 โครงการจัดให้มีจุดรวมพล 1 แห่ง บริเวณพื้นที่ด้านหน้าโครงการ มีพื้นที่ประมาณ 520 ตร.ม.

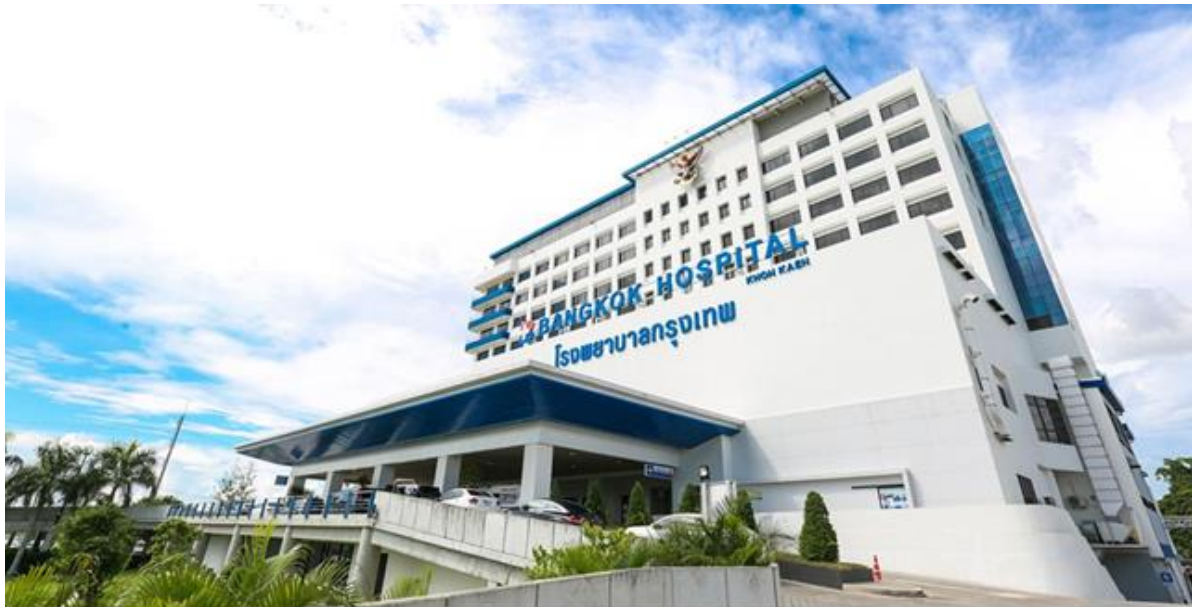
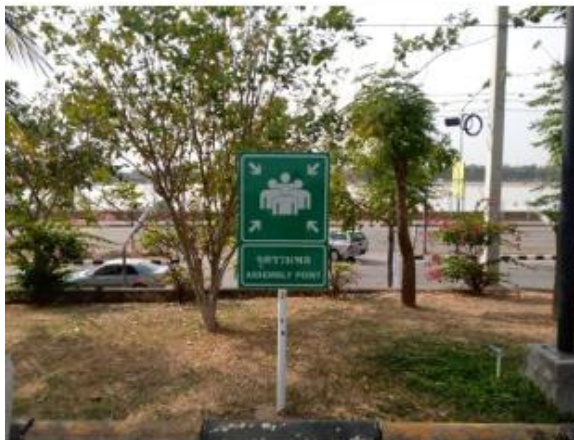
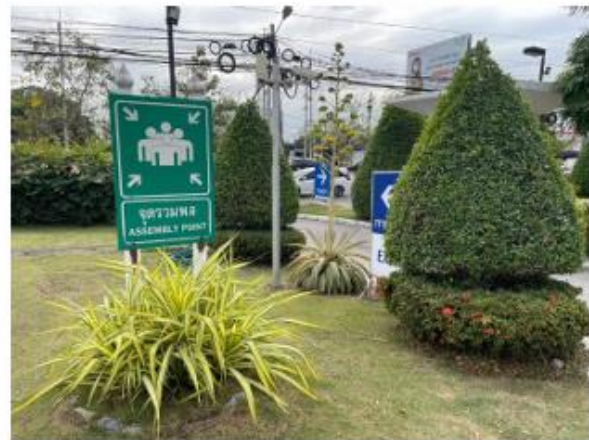
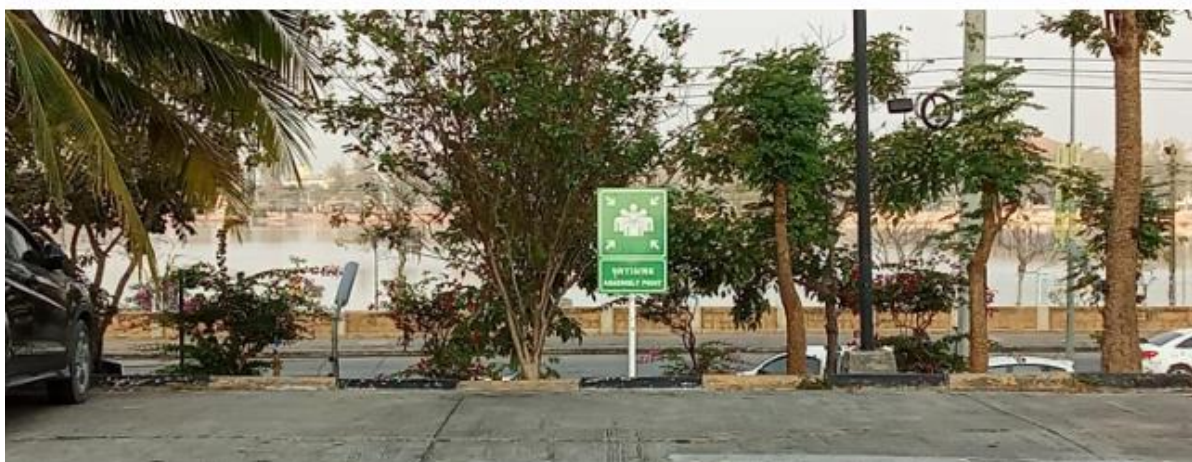
รูปที่ 89 โครงการมีการดูแลพื้นที่จัดรวมพลไม่ให้นำสิ่งของ เครื่องมือ วัสดุ อุปกรณ์มาวางไว้

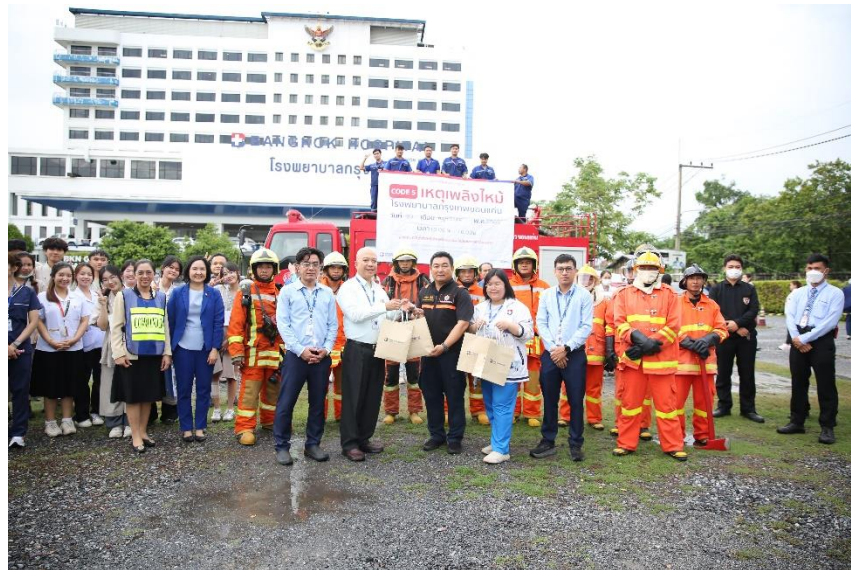
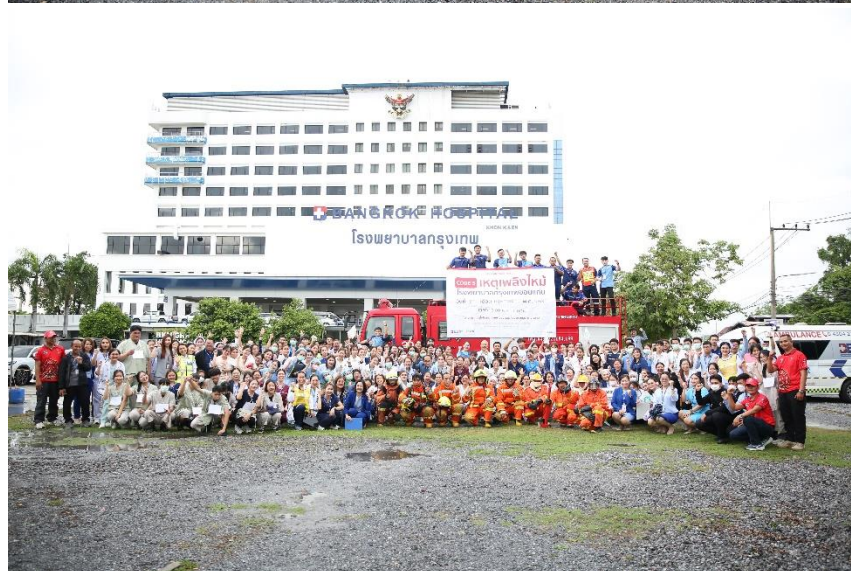
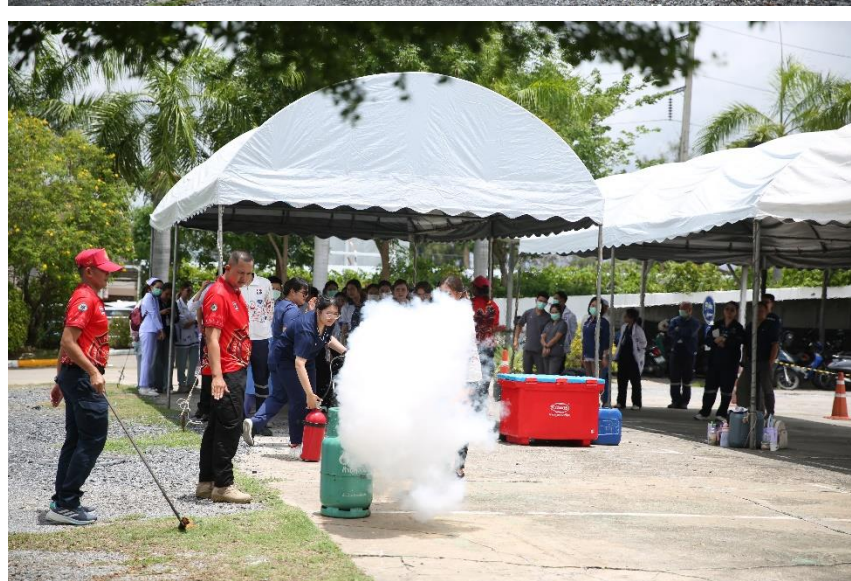
รูปที่ ๑๐ โครงการจัดให้มีการซ้อมหนีไฟอย่างน้อย ปีละ 1 ครั้ง โดยประสานงานกับงานป้องกันและ  
บรรเทาสาธารณภัย เทศบาลนครขอนแก่นเพื่อดำเนินการ

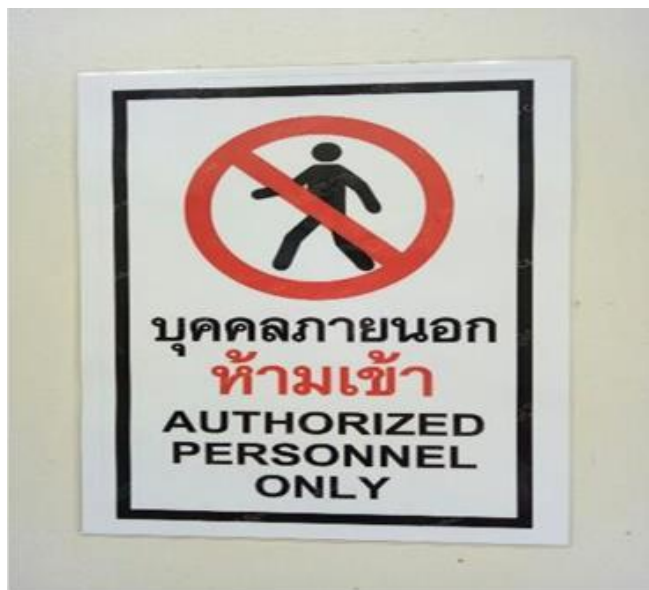
รูปที่ 92 โครงการมีข้อกำหนด และมีป้ายห้ามบุคคลที่ไม่ใช่เจ้าหน้าที่ที่เกี่ยวข้องเข้ามาดำเนินการกับระบบก๊าซ  
ทางการแพทย์

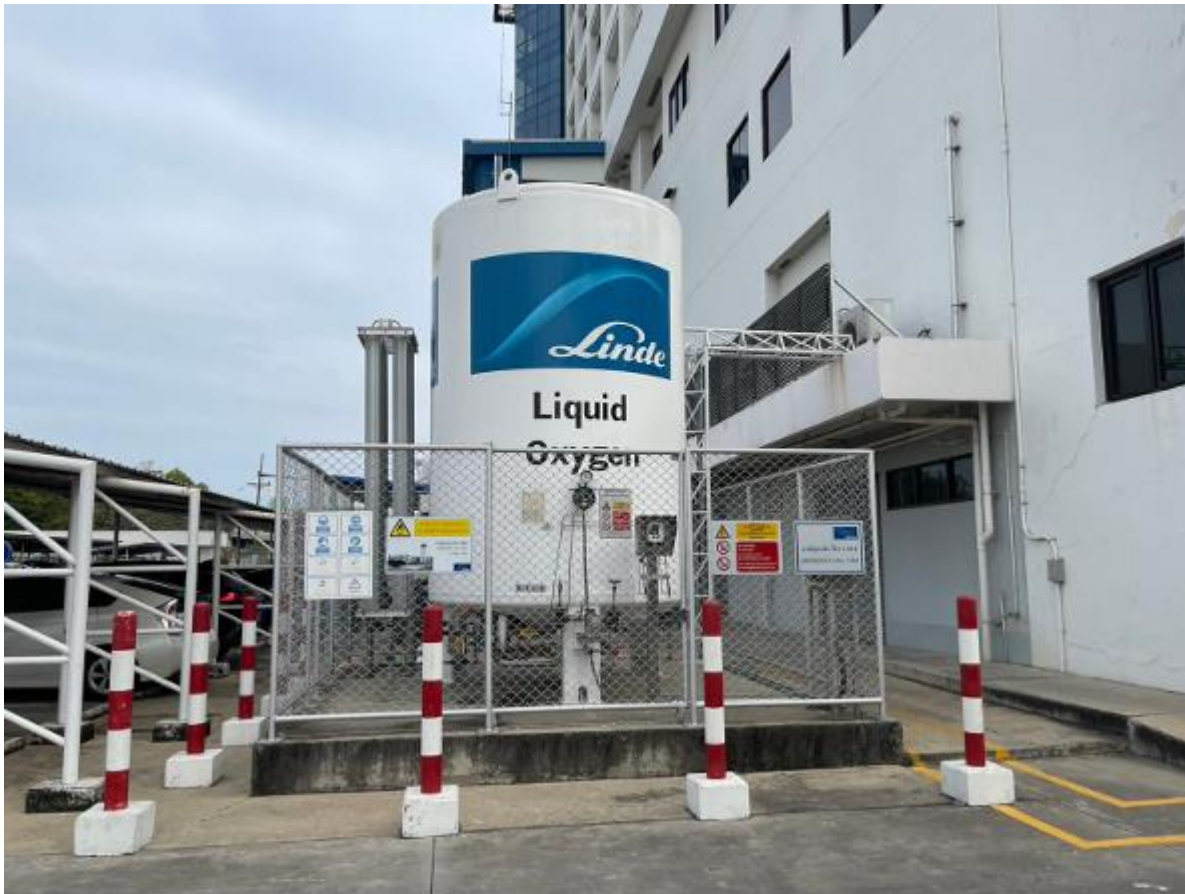
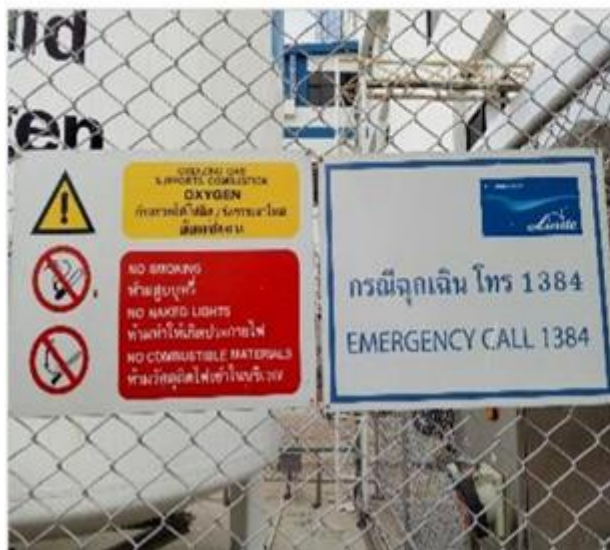
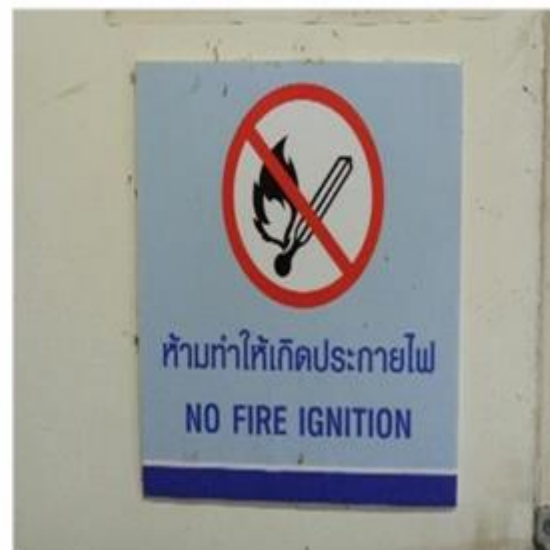
รูปที่ 93 โครงการมีการติดป้ายห้ามมิให้ทำให้เกิดประกายไฟบริเวณใกล้พื้นที่ถังเก็บก๊าซทางการแพทย์และท่อ  
บรรจุก๊าซ

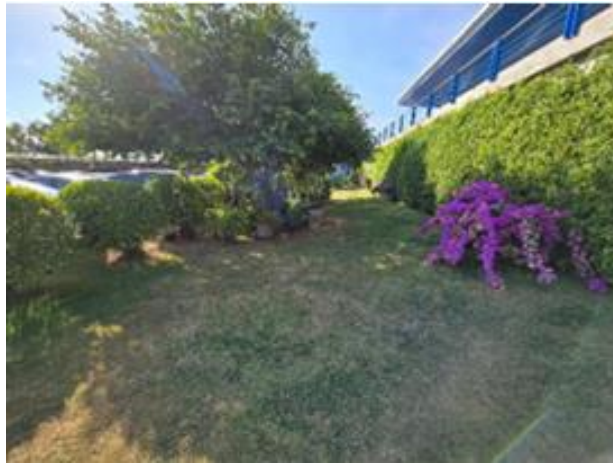
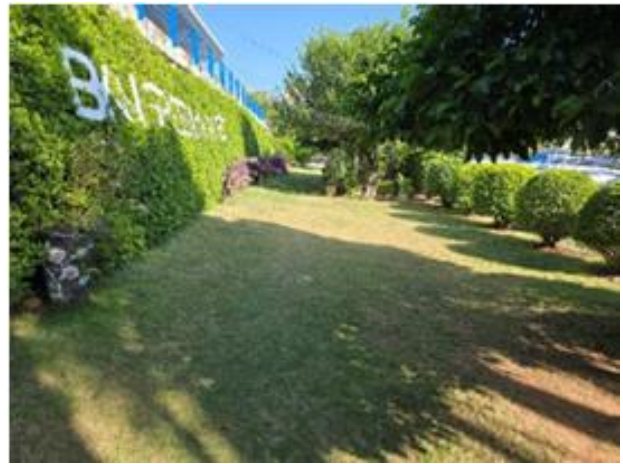
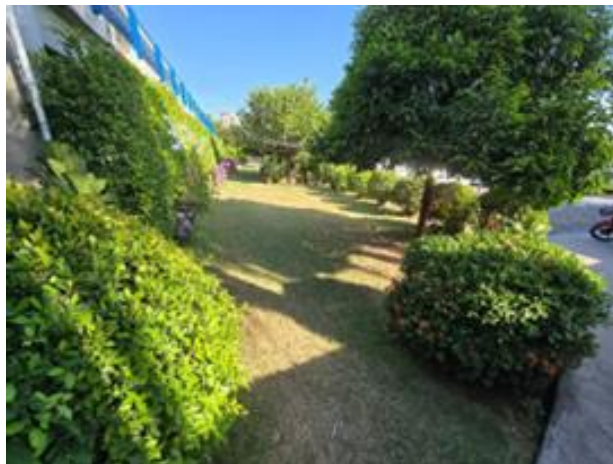
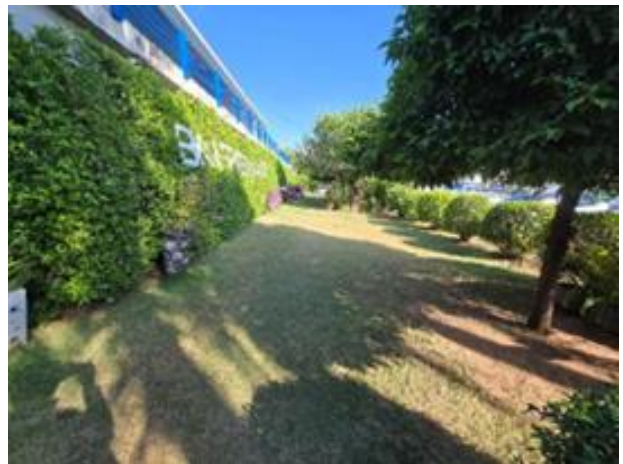
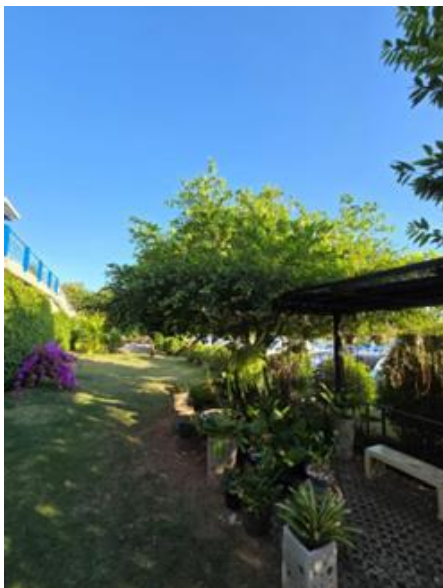
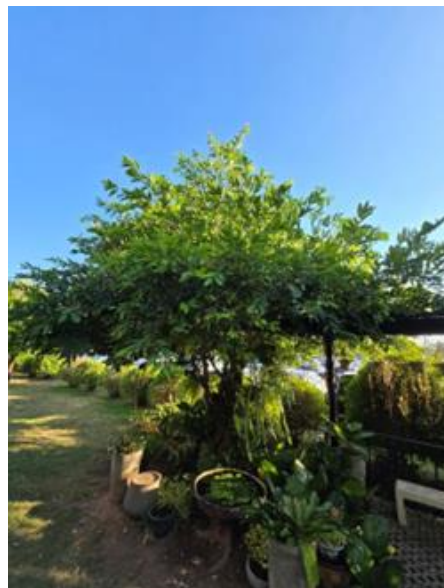
รูปที่ 96 โครงการจัดให้มีพื้นที่สีเขียว และดูแลรักษาต้นไม้ให้เติบโตสมบูรณ์อยู่เสมอ

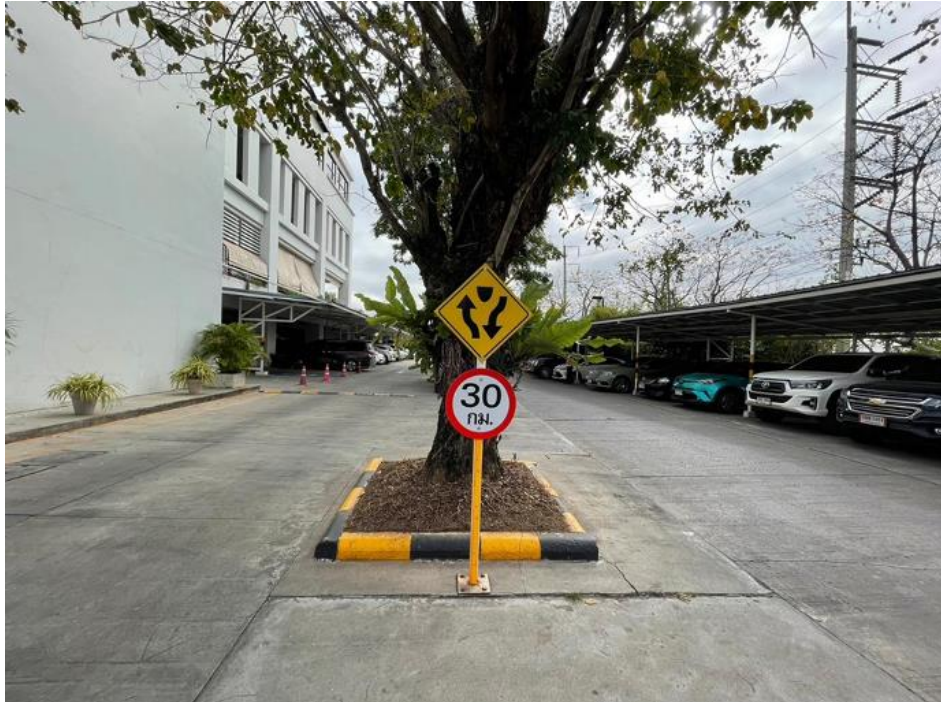
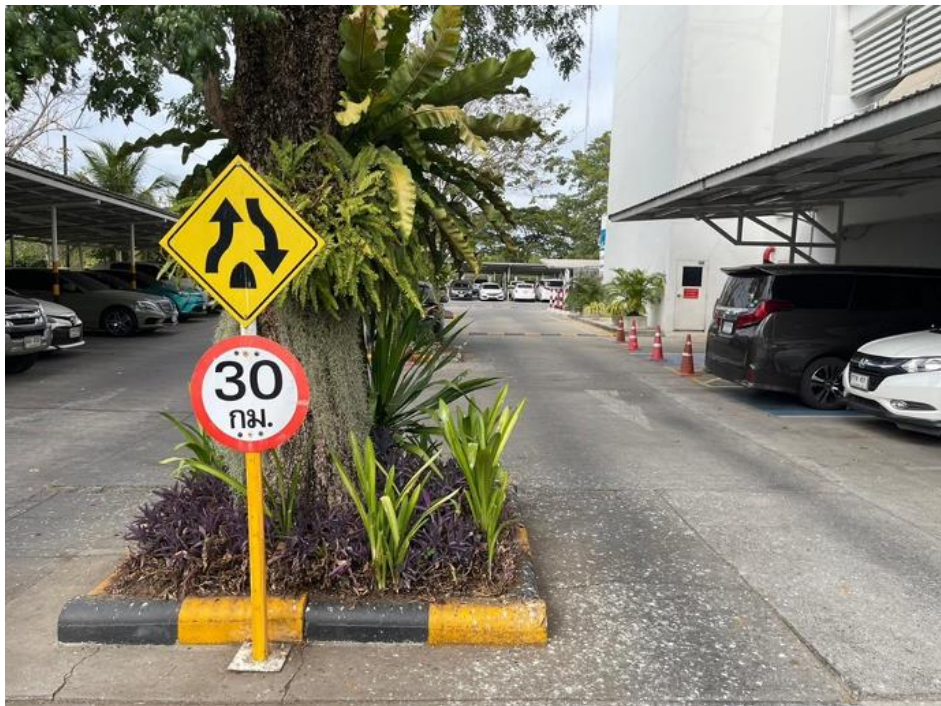
รูปที่ ๑๑ โครงการมีการติดตั้งป้ายขอความร่วมมือ “จอดรถกรุณาดับเครื่องยนต์” แทนป้าย “ห้ามติดเครื่องยนต์ขณะจอด” ซึ่งมีความหมายเดียวกัน ในพื้นที่จอดรถของโครงการ

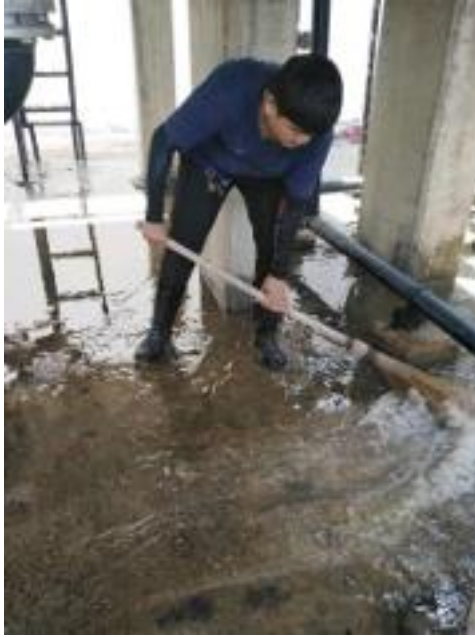
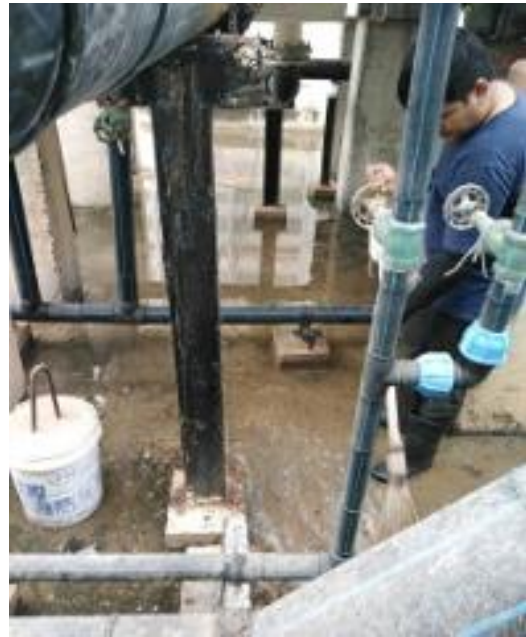
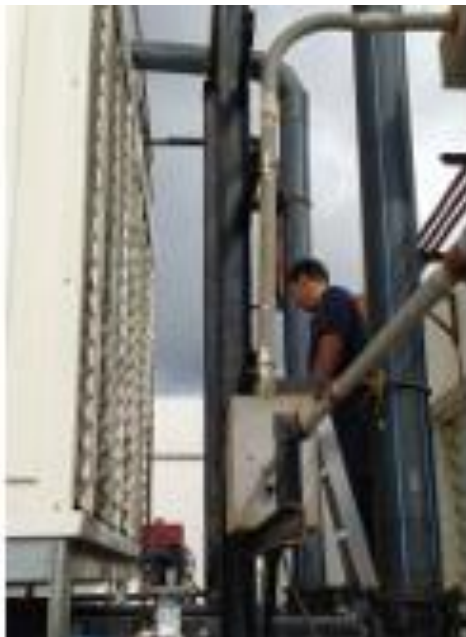
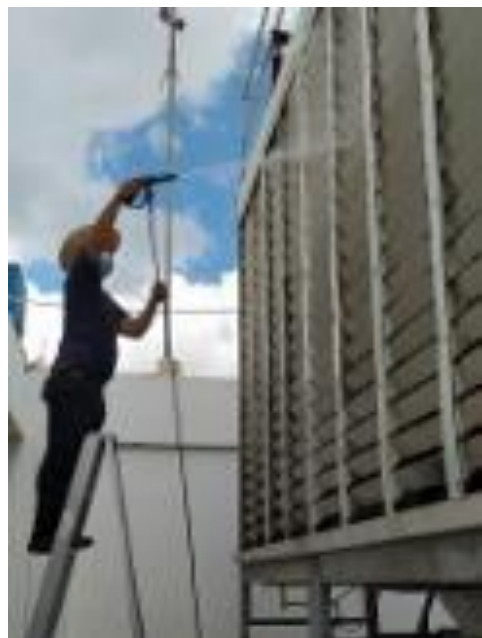
รูปที่ 103 โครงการมีการทำลายเชื้อ การทำความสะอาด และการกำจัดตะกอนในหอผึ่งเย็นเป็นระยะๆ ทุก 6 เดือน

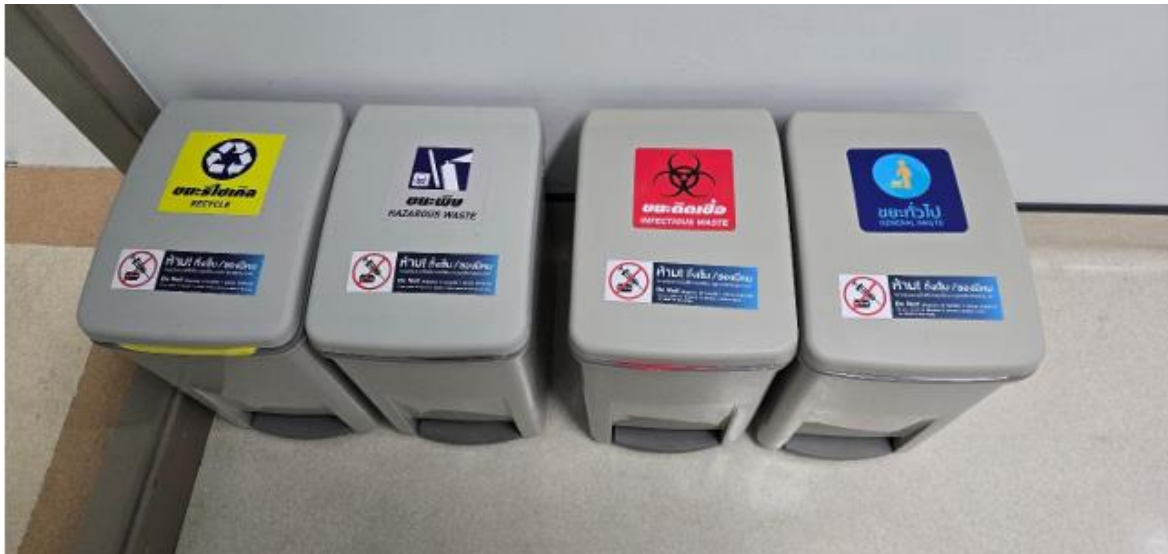
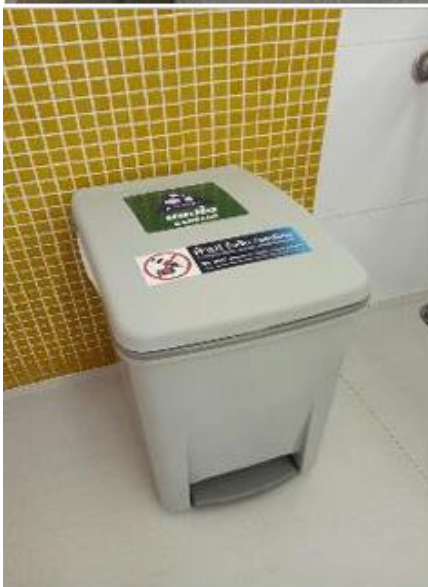
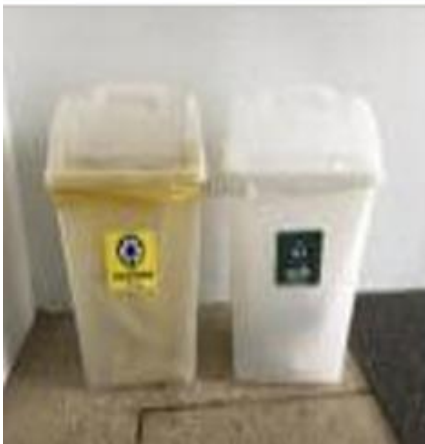
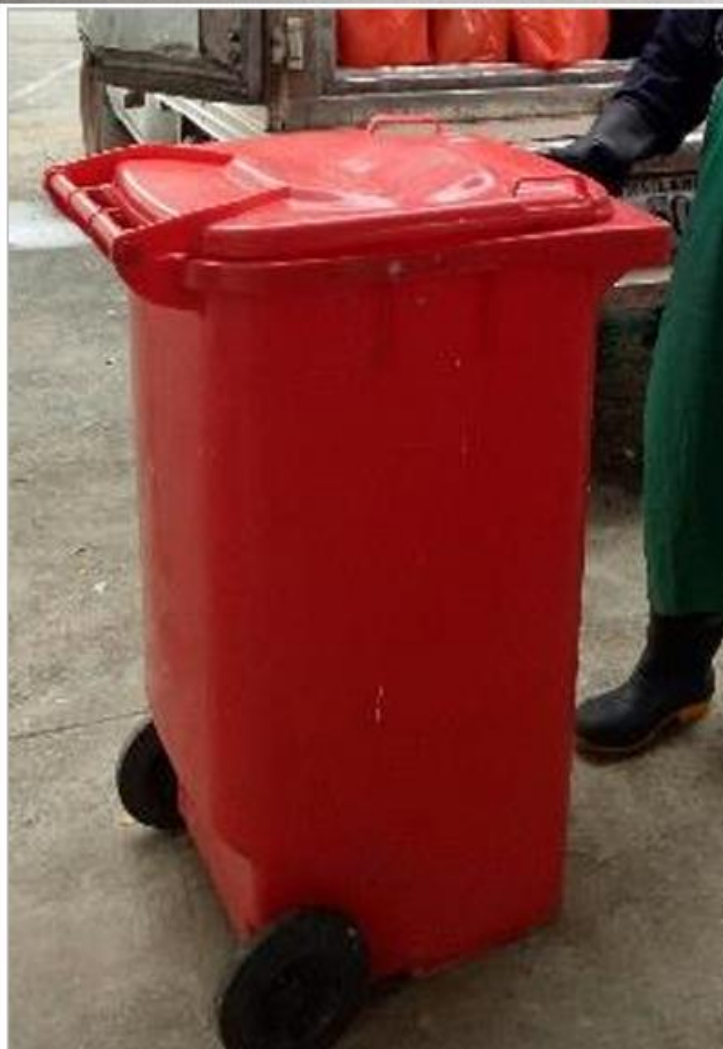
รูปที่ 107 ถังรองรับมูลฝอยของโครงการเป็นชนิดมีฝาปิดป้องกันแมลงไม่รบกวน

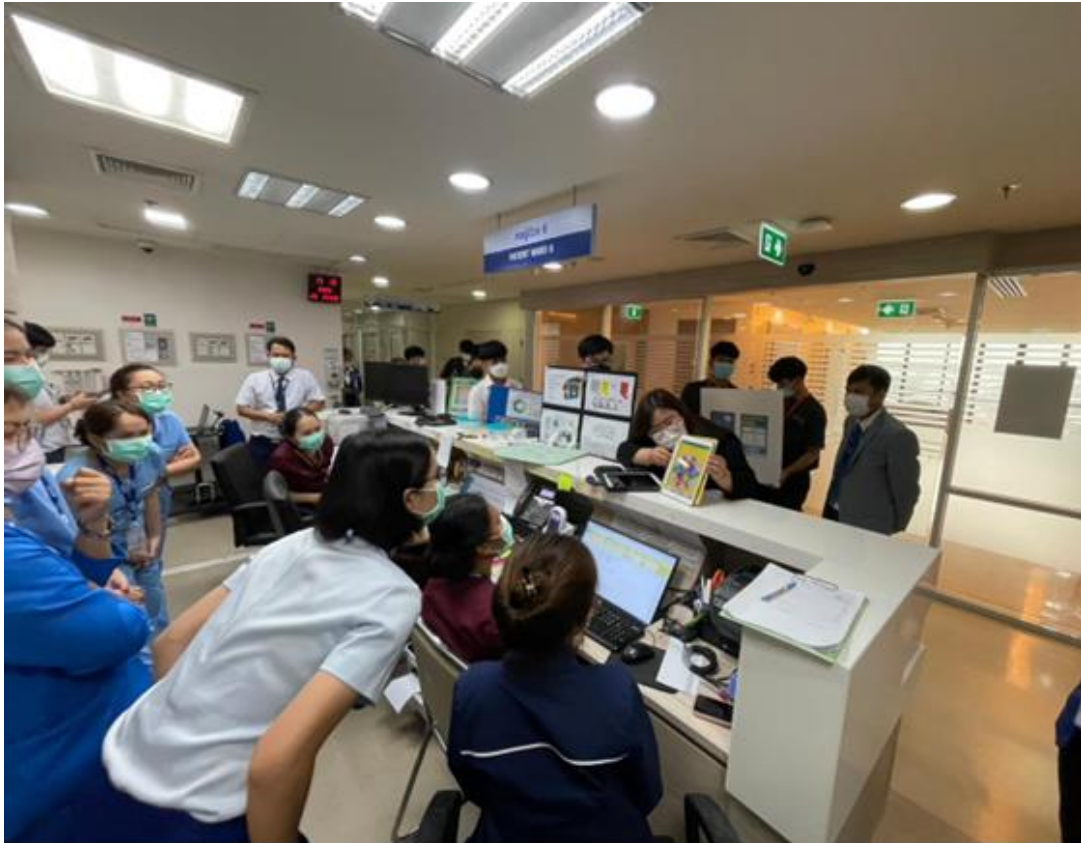
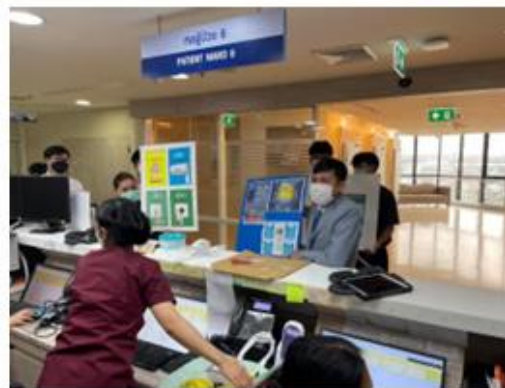
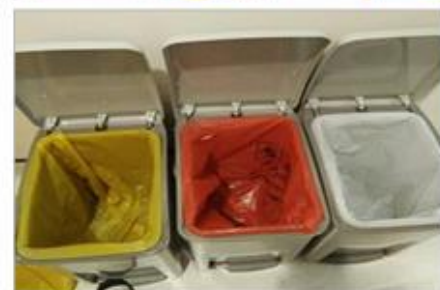
รูปที่ 108 โครงการมีการณรงค์ให้ผู้ใช้บริการมีการคัดแยกขยะ โดยจัดตั้งถังขยะแยกตามประเภท เป็นขยะเปียก ขยะแห้ง ขยะอันตราย

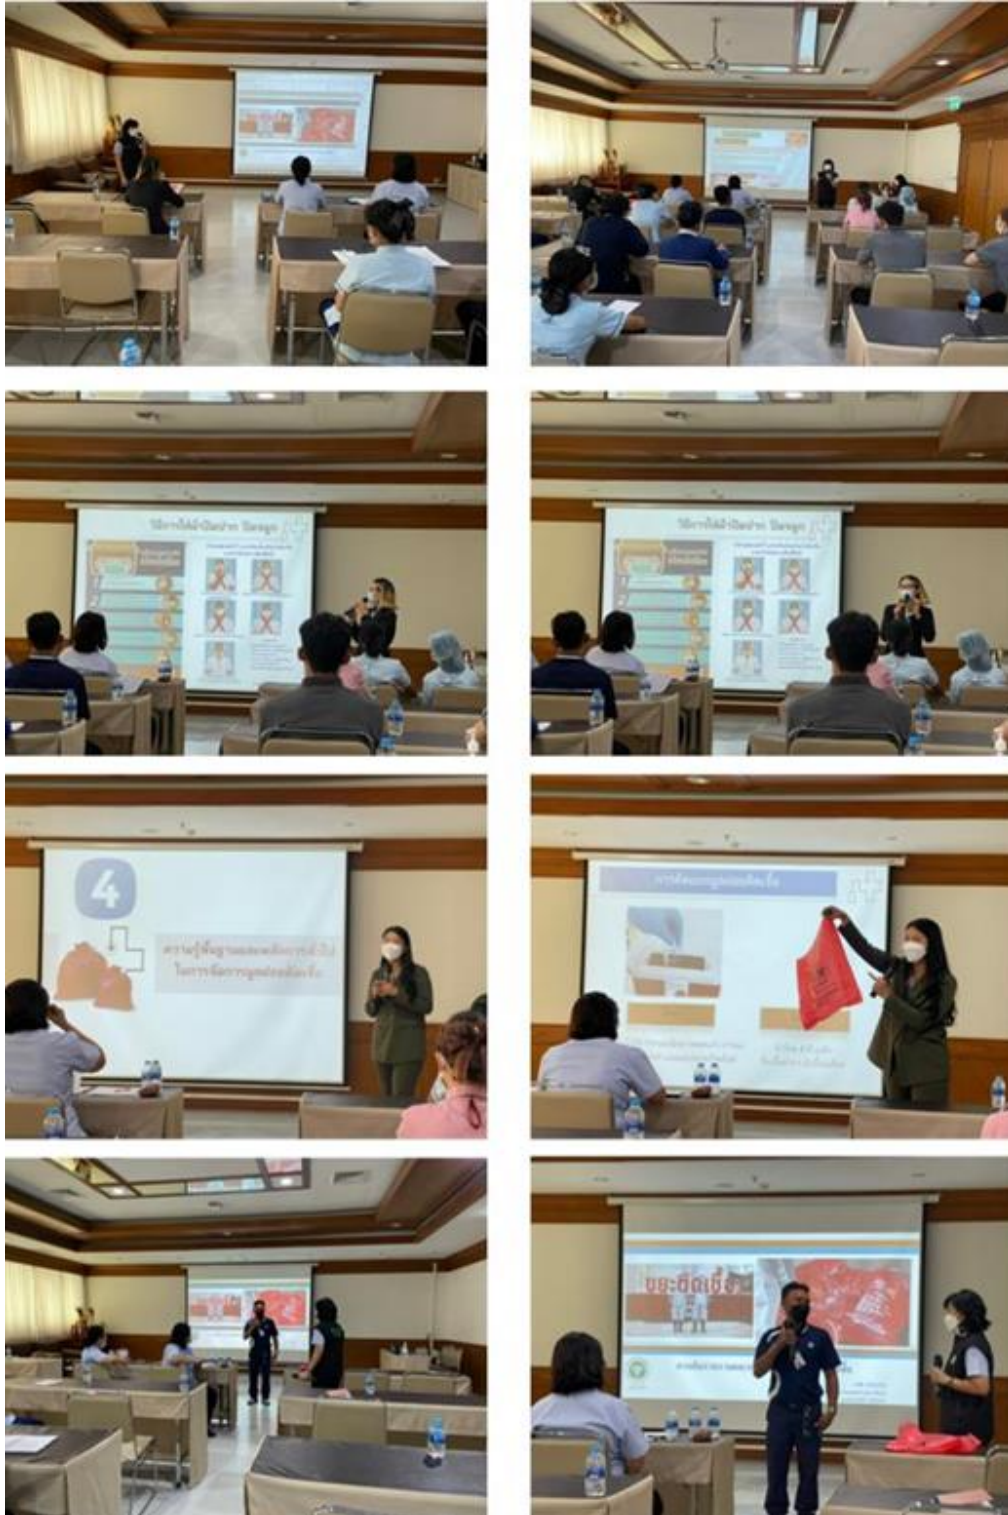
รูปที่ 109 ผู้ปฏิบัติงานเกี่ยวกับขยะติดเชื้อ ของโครงการมีความรู้และผ่านการฝึกอบรมการป้องกัน และระงับการแพร่เชื้อหรืออันตรายที่อาจเกิดจากมูลฝอยติดเชื้อตามที่กระทรวงสาธารณสุขกำหนด

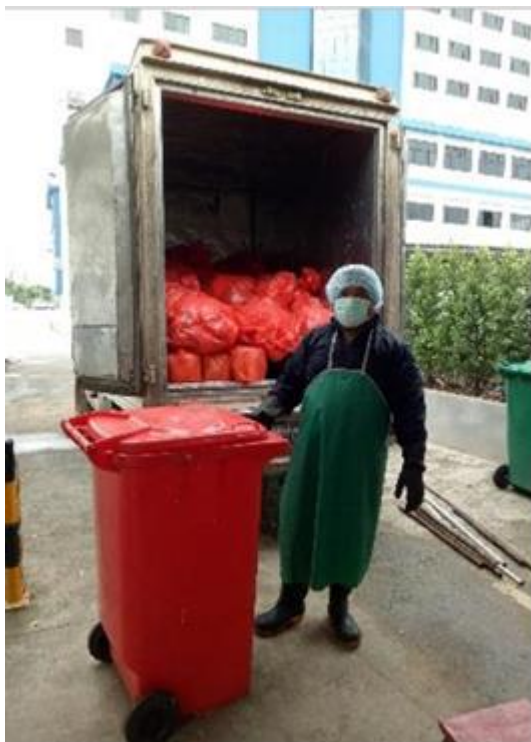
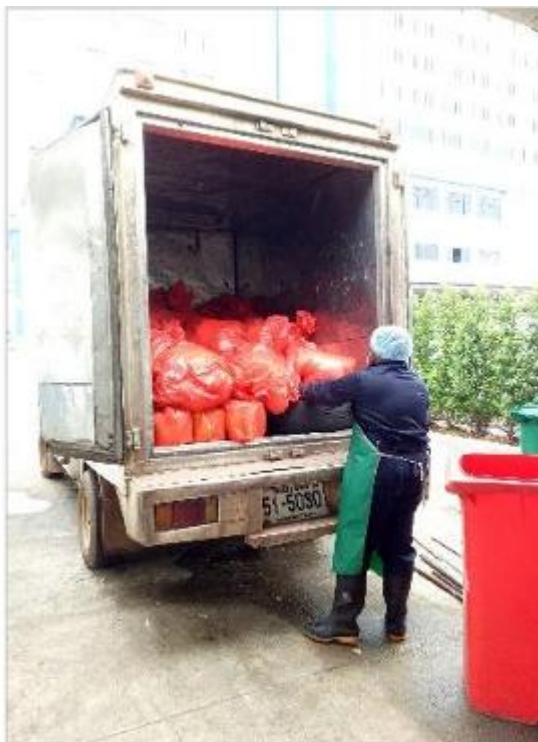
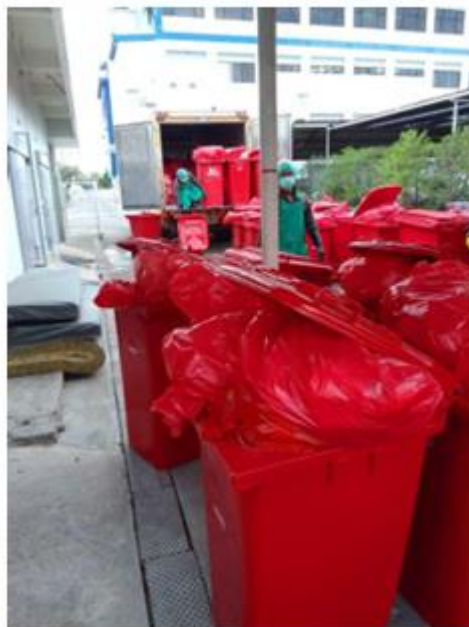
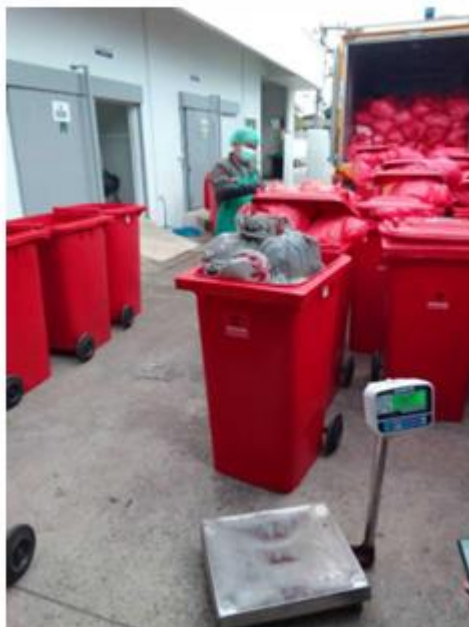
รูปที่ 110 ผู้ปฏิบัติงานเกี่ยวกับขยะติดเชื้อ มีการสวมอุปกรณ์ป้องกันอันตรายส่วนบุคคล ได้แก่ ถุงมือ ผ้ากันเปื้อน ผ้าปิดปากปิดจมูก รองเท้าพื้นยาง ตลอดเวลาที่ปฏิบัติงาน หากสัมผัสกับมูลฝอยติดเชื้อต้องทำความสะอาดทันที

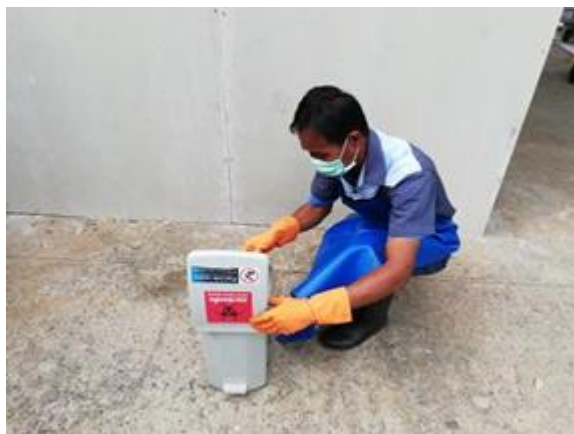
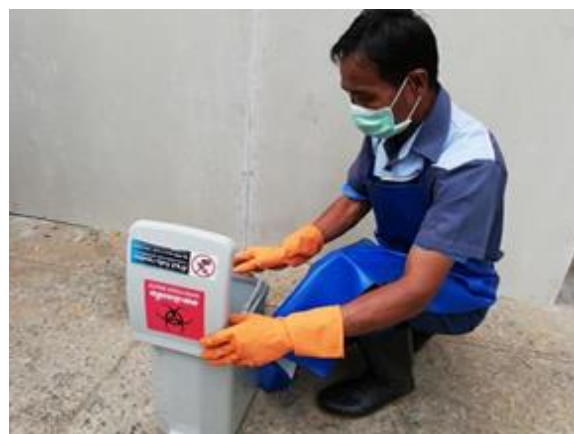
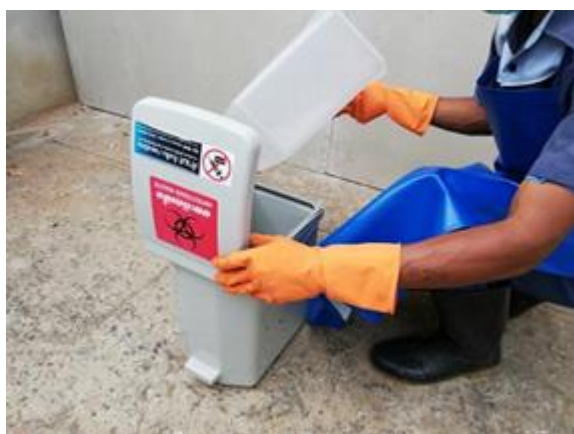
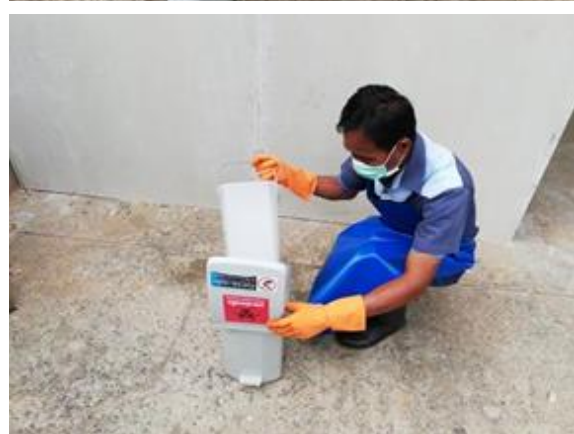
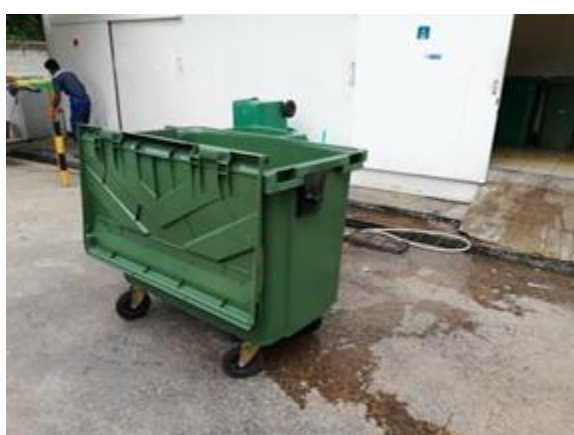
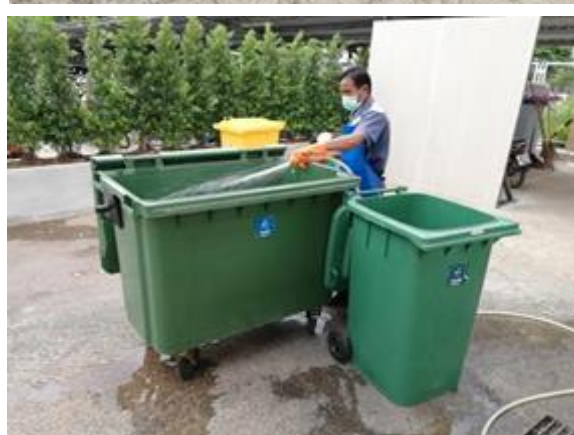
รูปที่ 112 โครงการมีการทำความสะอาดและฆ่าเชื้อรถเข็นและอุปกรณ์ในการเก็บขยะติดเชื้อ วันละ 1 ครั้ง  
และไม่มีการนำรถเข็นขยะติดเชื้อไปใช้ในกิจการอย่างอื่น
