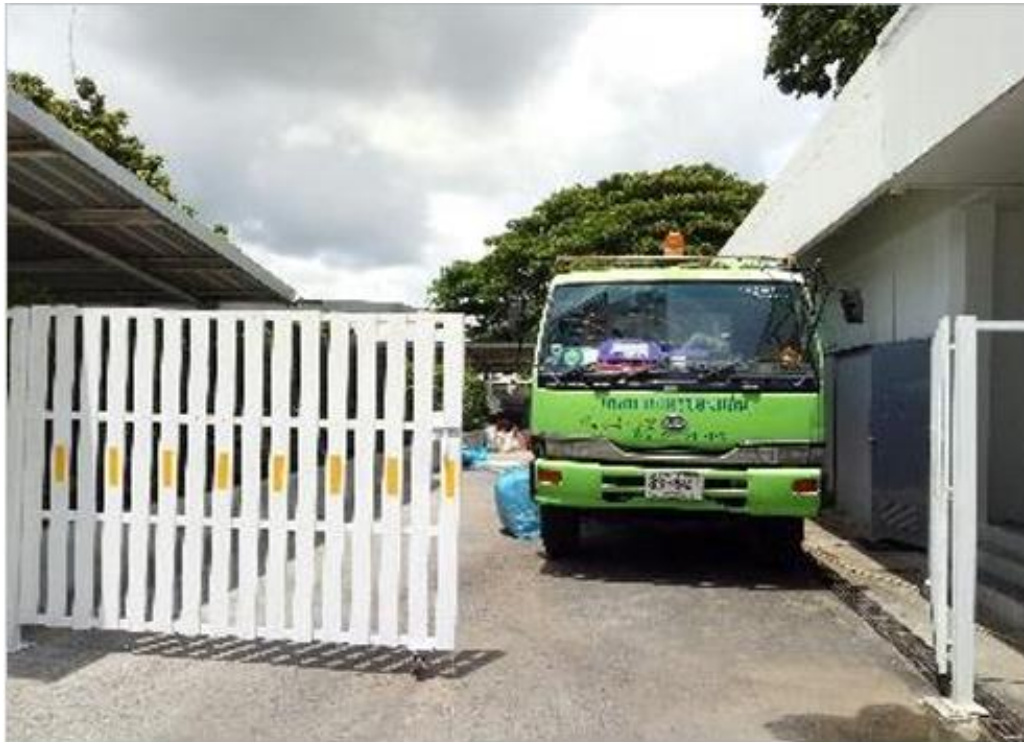
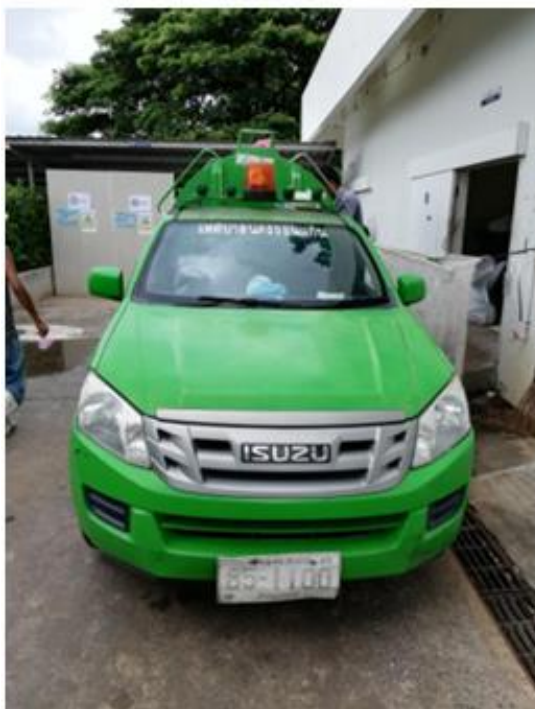
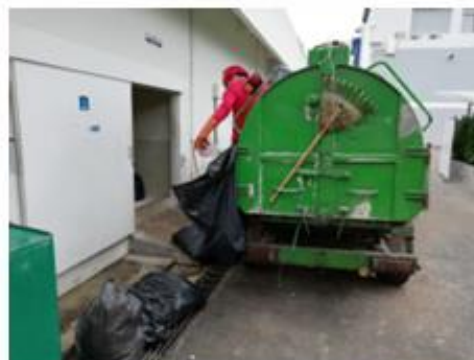
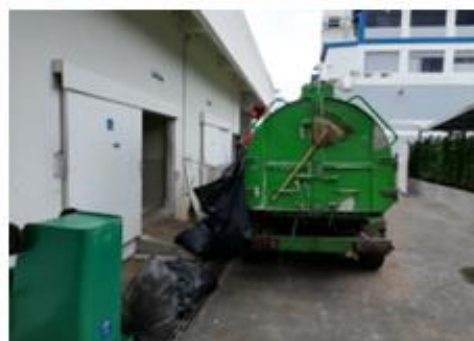
รูปที่ 113 โครงการจัดวางถังรองรับขยะติดเชื้อ อย่างเพียงพอ และมีฝาปิดมิดชิด และประสานงานให้เทศบาล นครขอนแก่นเข้ามาเก็บขนไปกำจัดอย่างสม่ำเสมอ

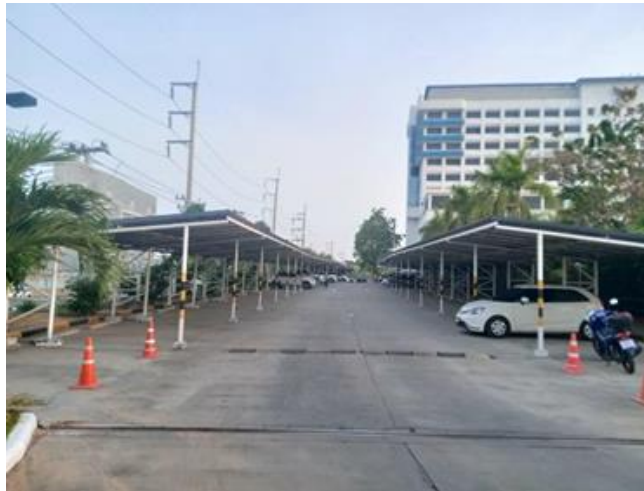
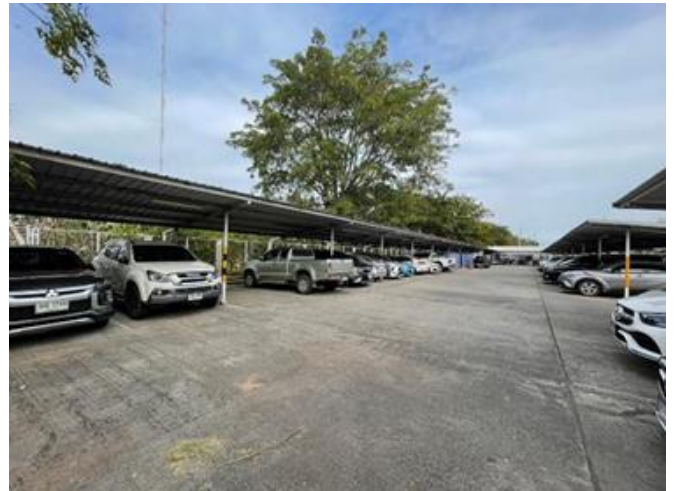
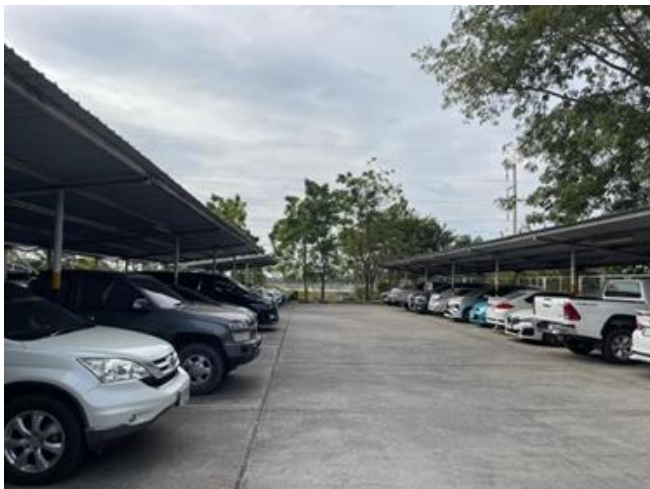
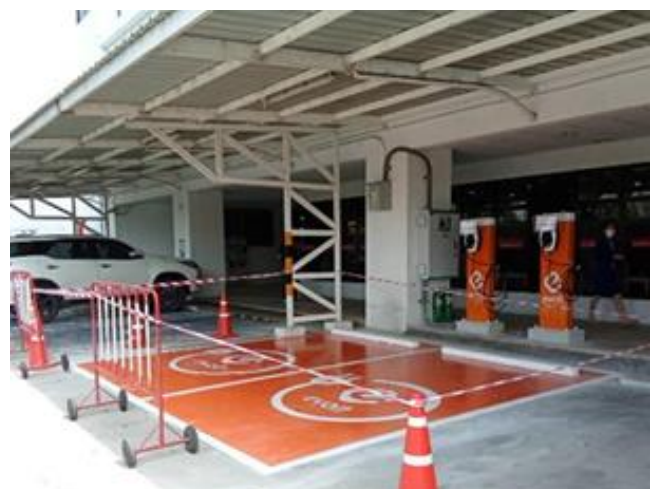
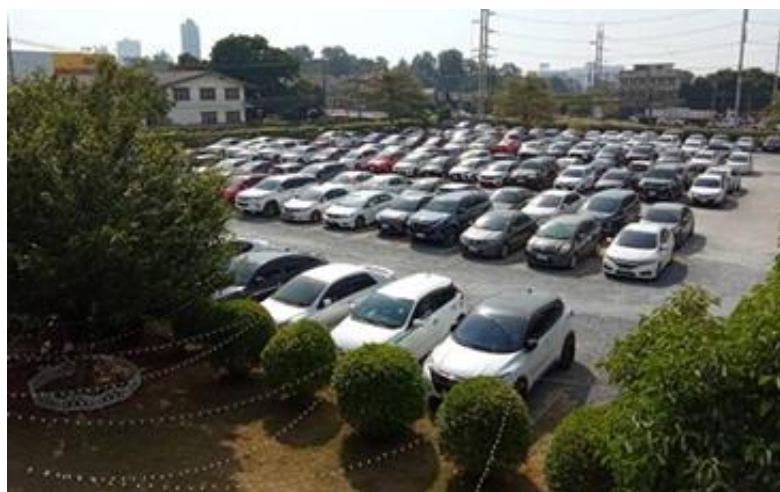
รูปที่ 114 โครงการจัดให้มีที่จอดรถให้เพียงพอสำหรับผู้ใช้บริการและเจ้าหน้าที่

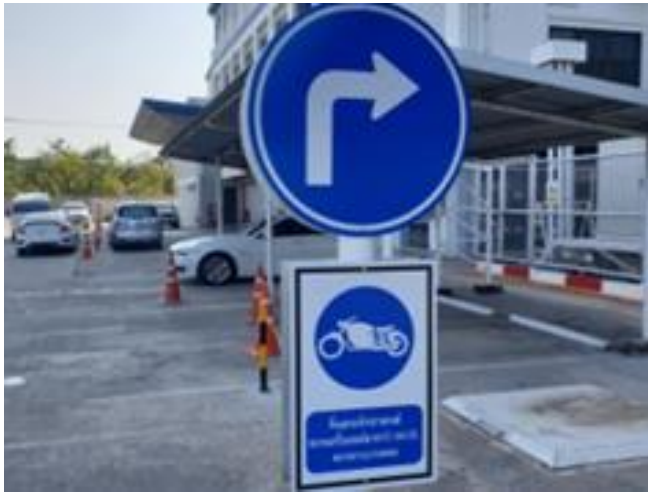
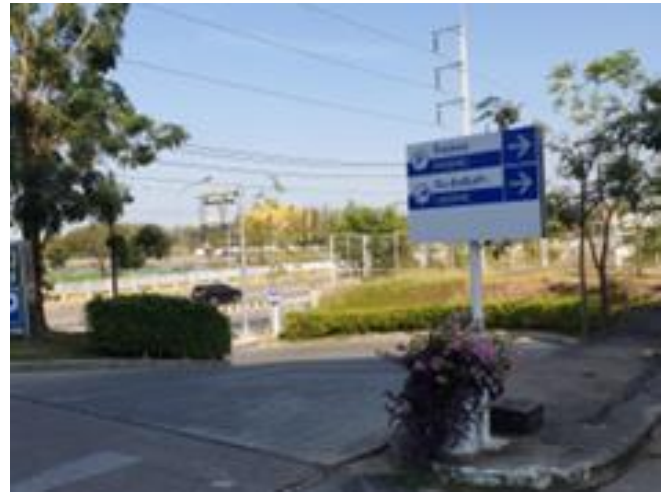
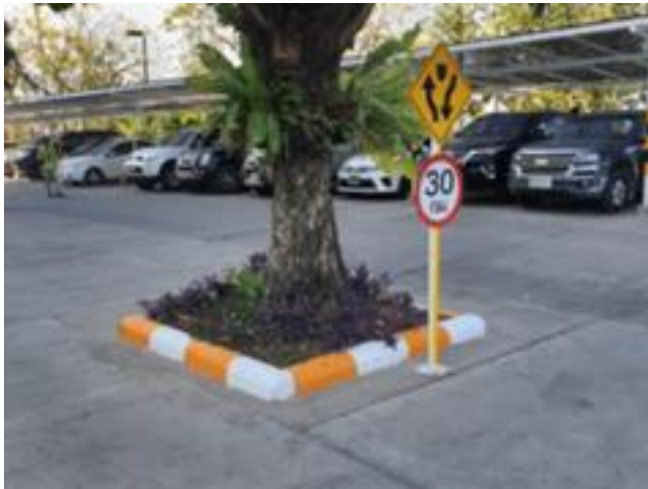
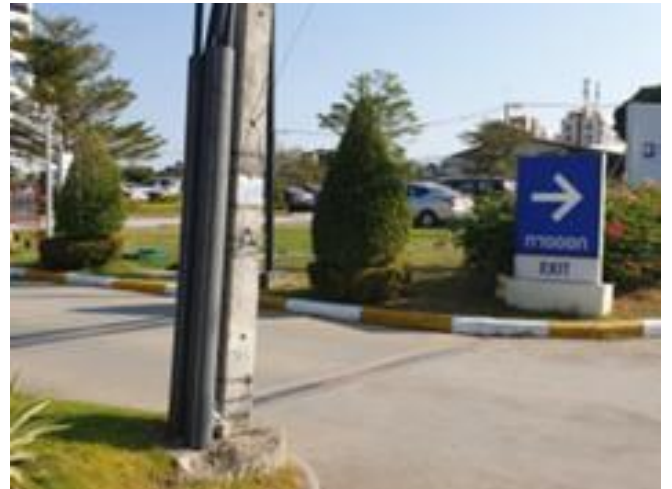
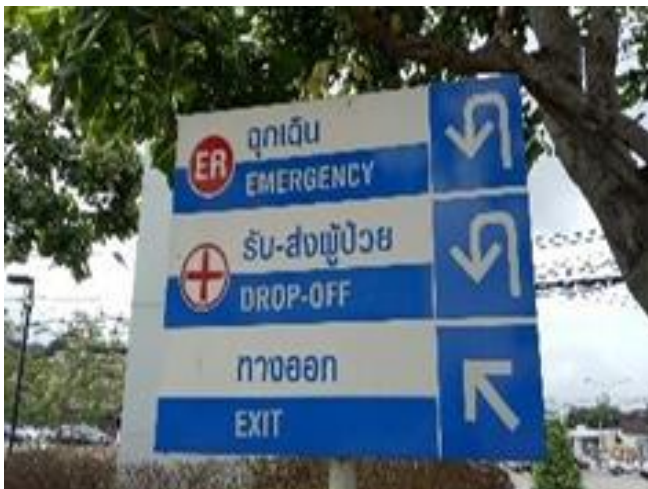
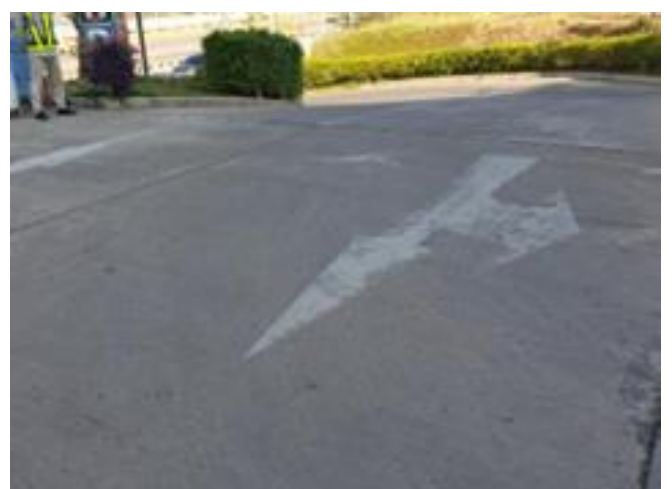
รูปที่ 115 โครงการมีการติดตั้งป้ายเตือน สัญญาณต่างๆ ให้เห็นได้ชัดเจน

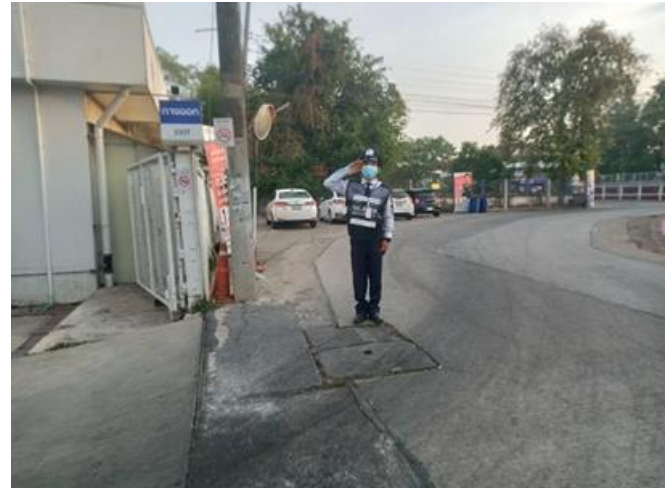
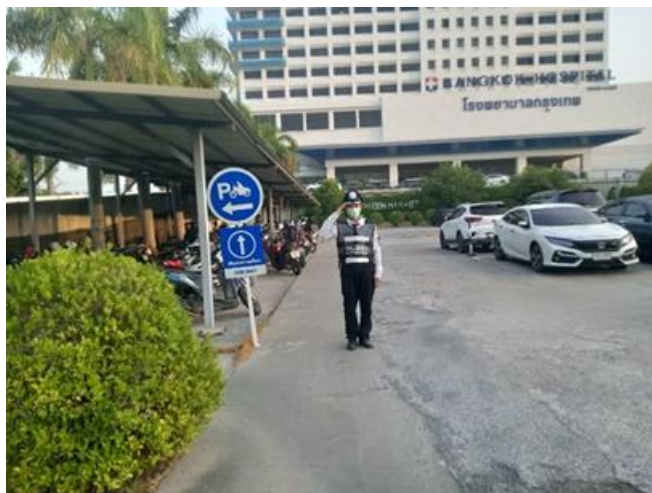
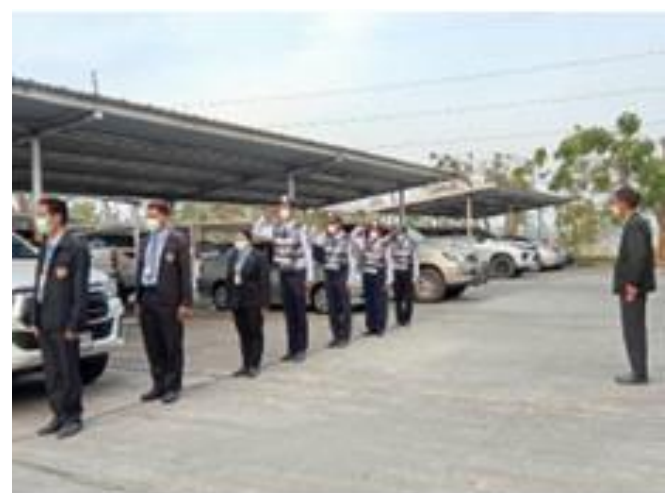
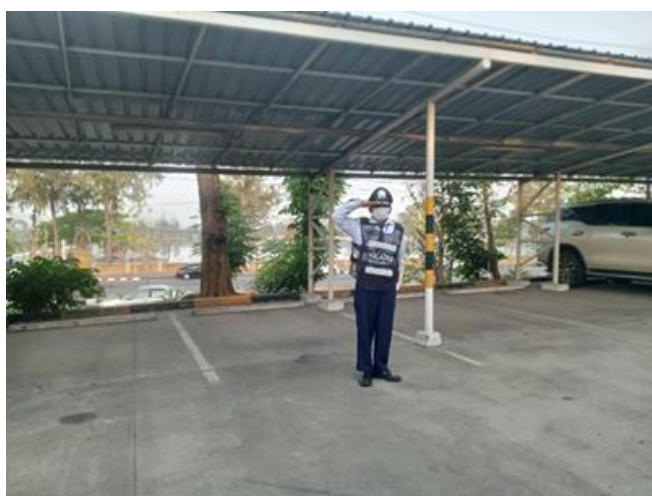
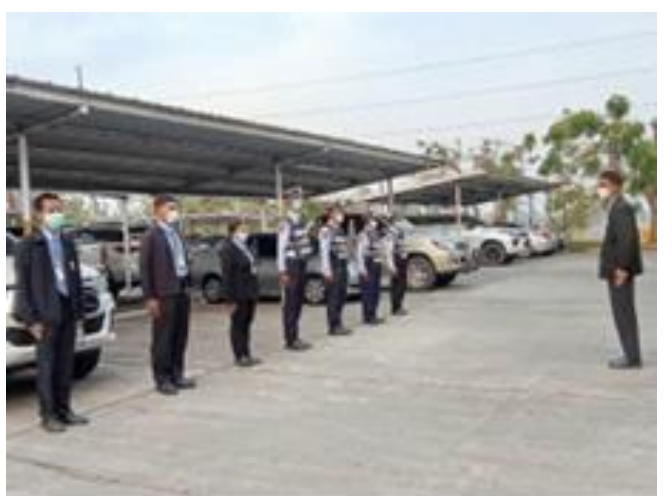
รูปที่ 116 โครงการจัดให้มีเจ้าหน้าที่อำนวยความสะดวกในการเข้า-ออกพื้นที่โครงการ  
โดยเฉพาะในช่วงชั่วโมงเร่งด่วน

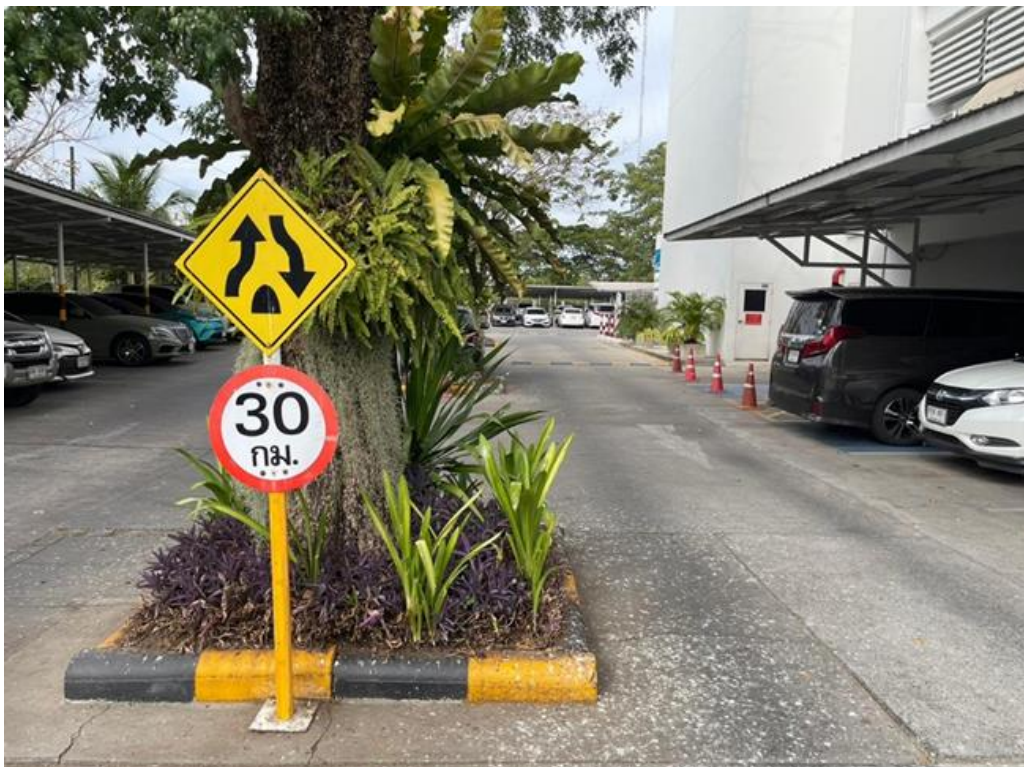
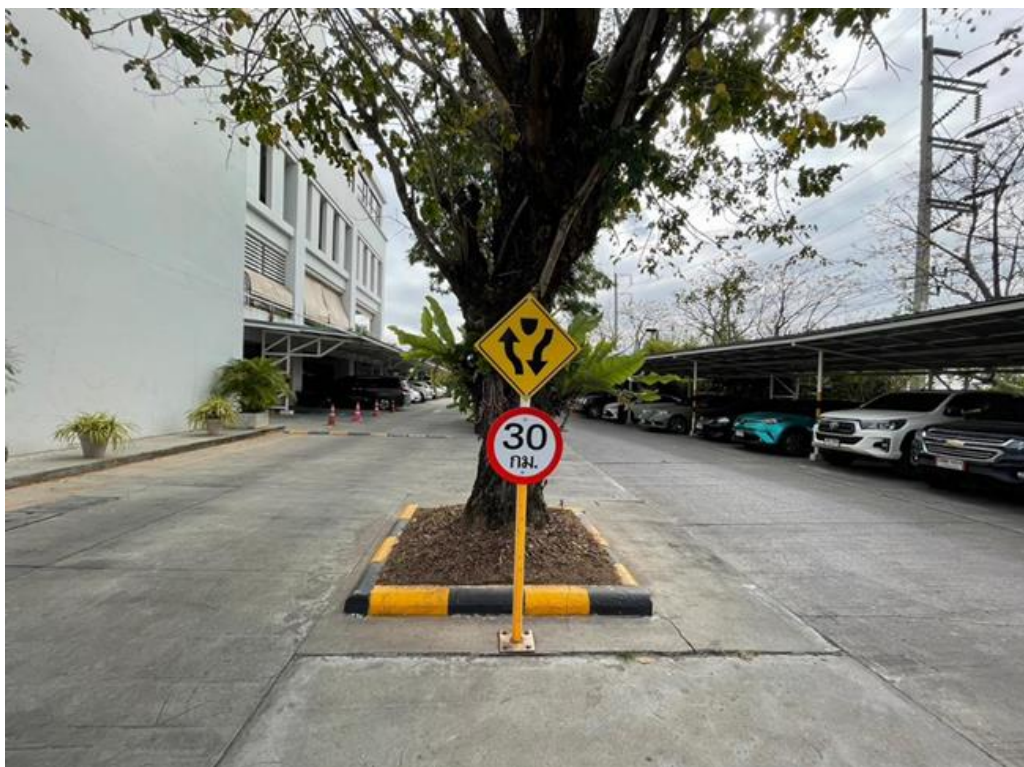
รูปที่ 117 โครงการติดตั้งป้ายจำกัดความเร็วของรถที่วิ่งในพื้นที่โครงการไม่ให้เกิน 30 กม./ ชั่วโมง และป้ายเตือน  
ลดความเร็วบนถนนภายในโครงการ

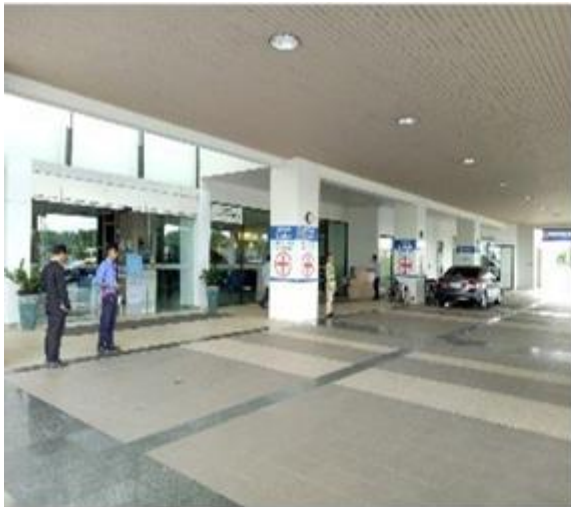
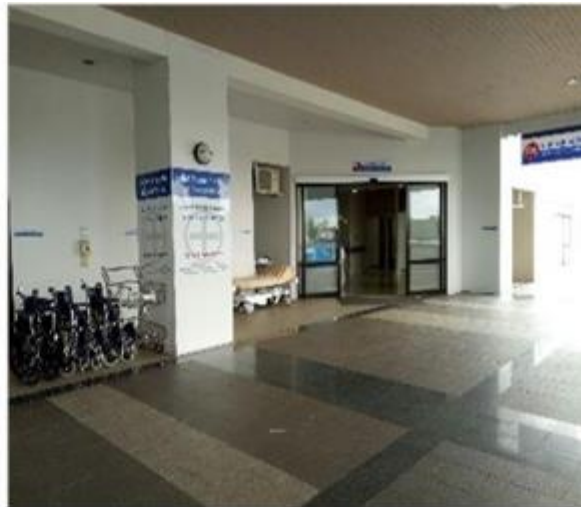
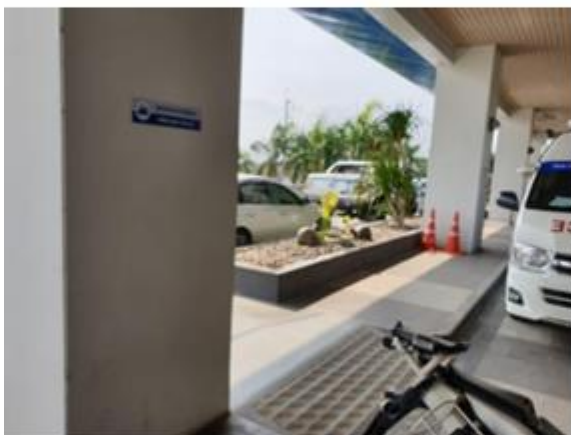
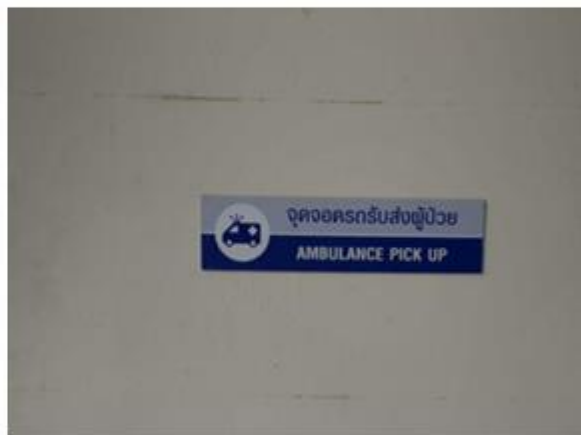
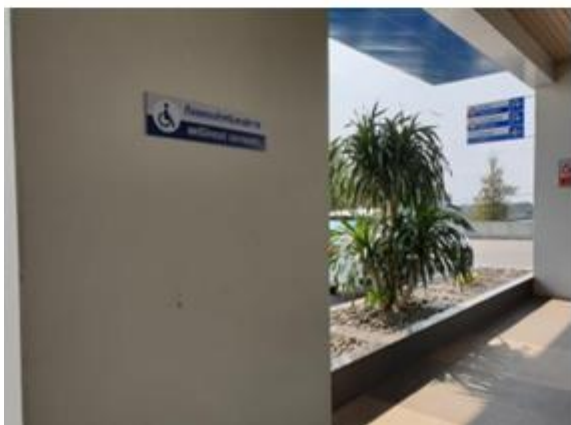
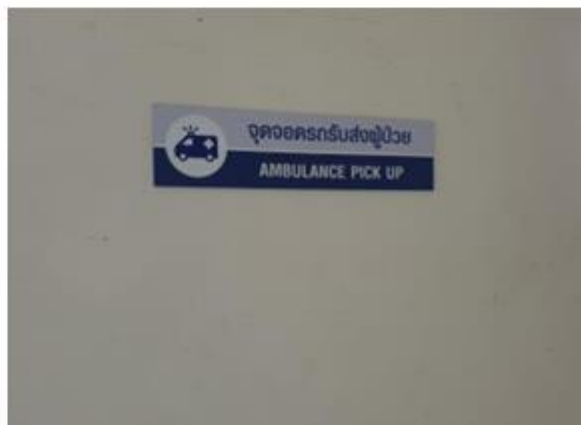
รูปที่ 118 โครงการจัดให้มีจุดจอดรถชั่วคราวบริเวณด้านหน้าอาคาร  
เพื่ออำนวยความสะดวกแก่ผู้ใช้บริการ จอรถได้ 3 คัน

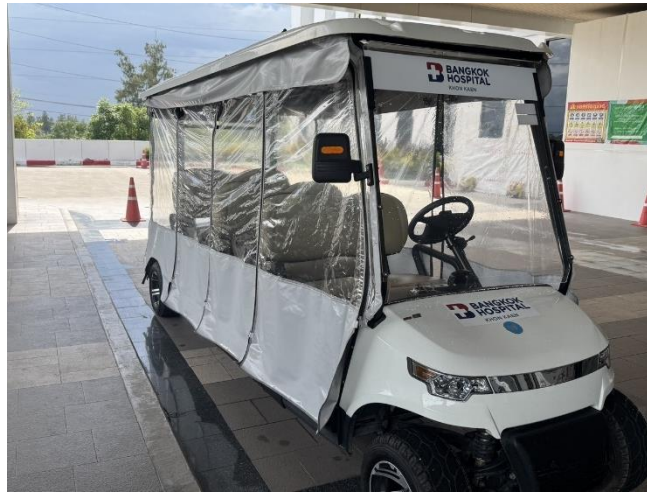
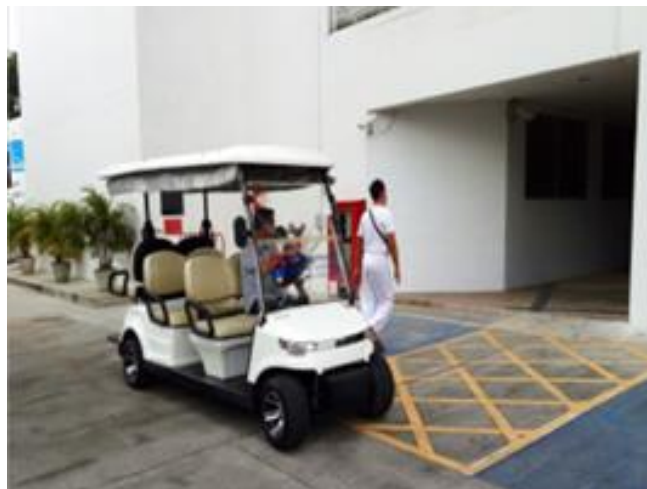
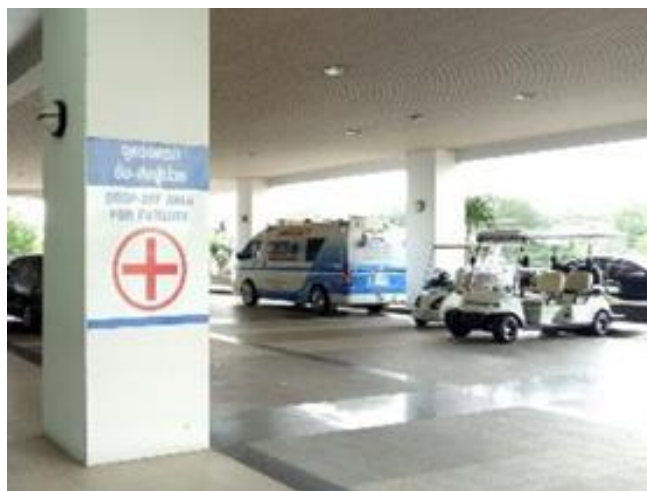
รูปที่ 119 โครงการจัดให้มีรถมอเตอร์ไฟฟ้าบริการรับส่งผู้ใช้บริการจากที่จอดรถมายังอาคารของโรงพยาบาล

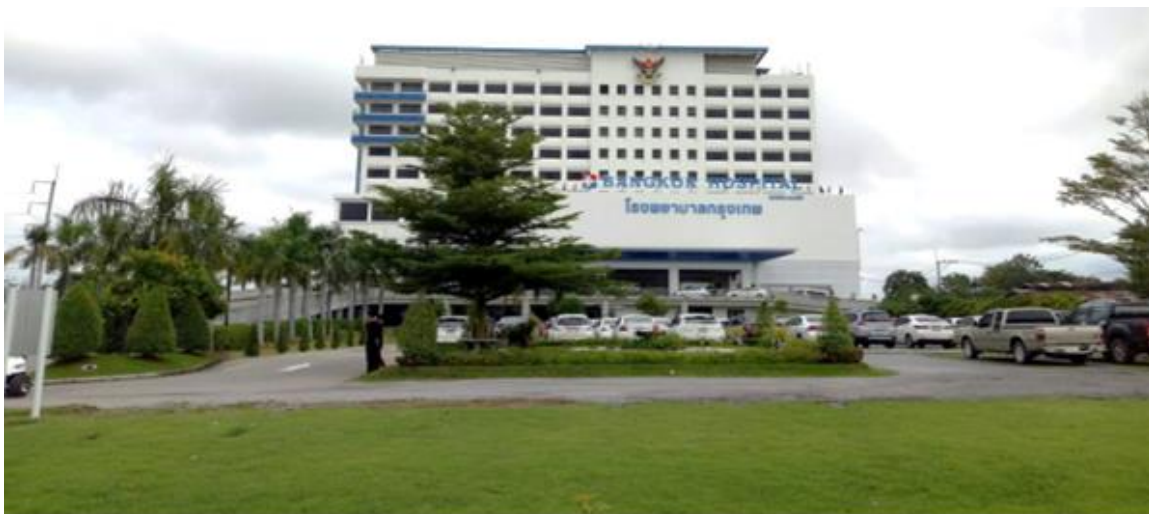
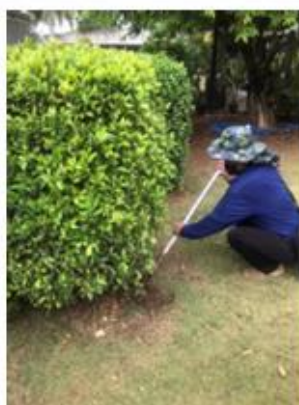
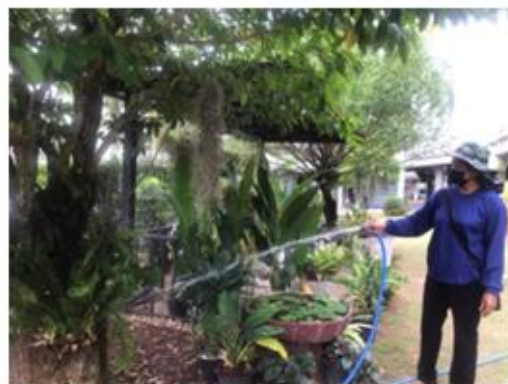
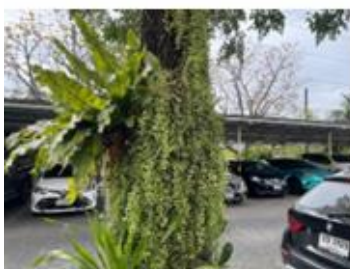
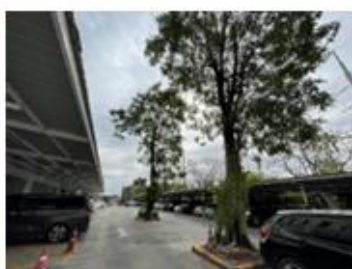
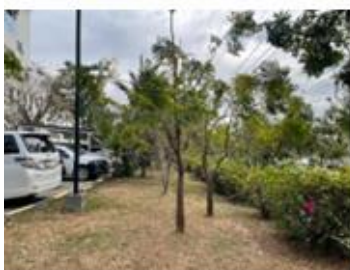
รูปที่ 120 โครงการจัดให้มีพื้นที่สีเขียวภายนอกอาคารไม่น้อยกว่า 2,914 ตารางเมตร โดยเป็นพื้นที่ปลูกไม้ยืนต้น  
ไม่น้อยกว่า 1,026 ตารางเมตร

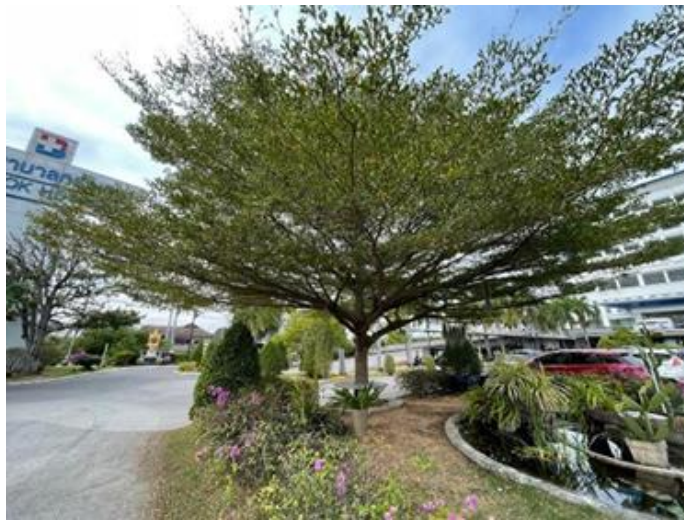
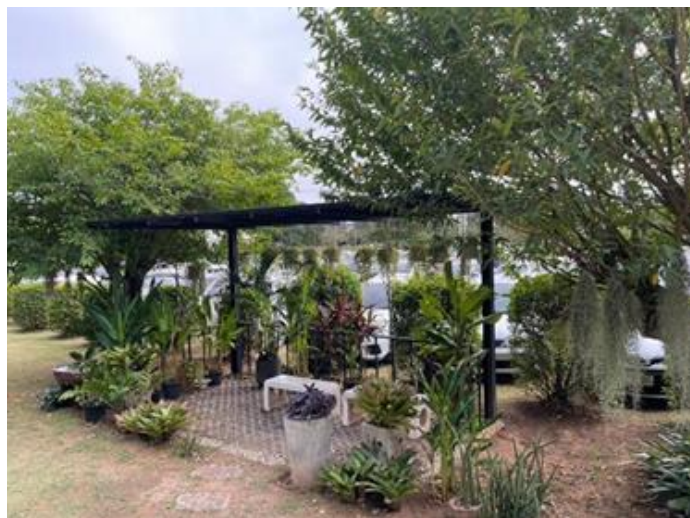
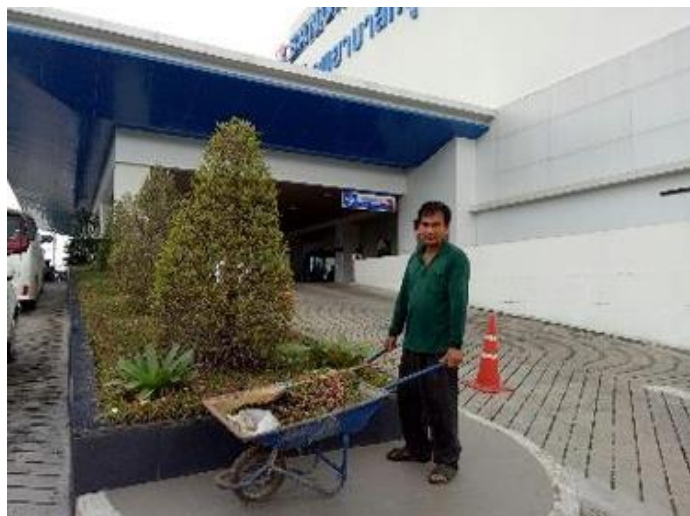
รูปที่ 121 โครงการจัดให้มีเจ้าหน้าที่ดูแลรักษาต้นไม้ให้เติบโตสมบูรณ์อยู่เสมอ

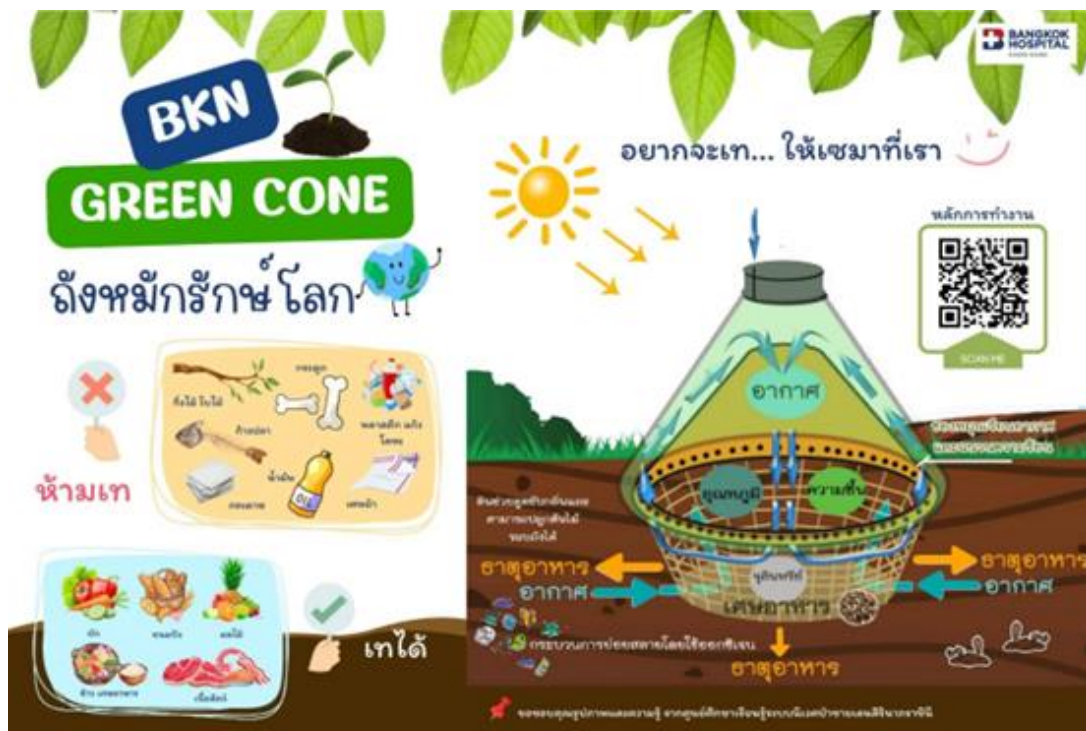
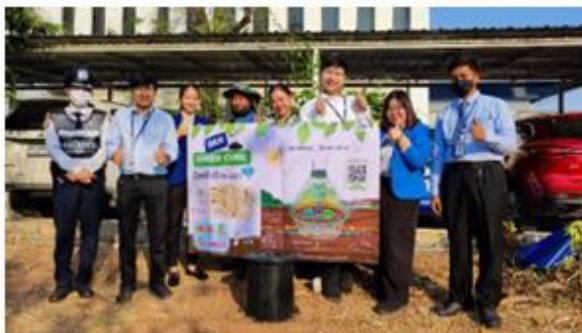
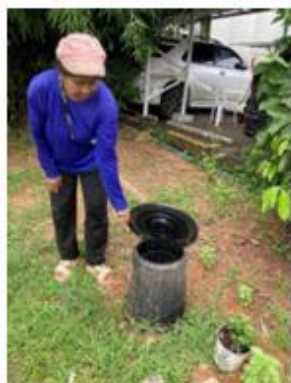
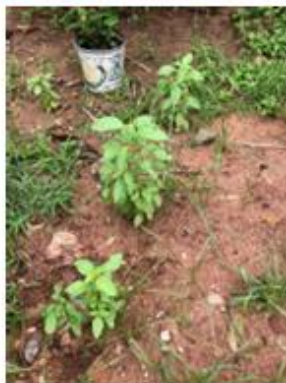
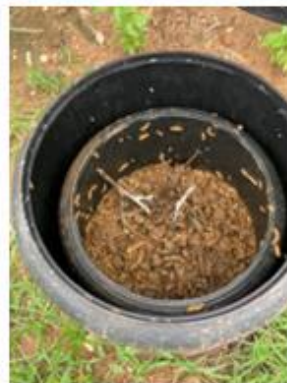
รูปที่ 123 การจัดการมูลฝอยของโรงพยาบาล มีการเพิ่มโครงการถังหมักก๊าซโลก BKN Green Cone เพื่อรวบรวมเศษอาหารออกมาจากห้องอาหาร และห้องพักเจ้าหน้าที่ นำไปแปรรูปเป็นปุ๋ยหมักเพิ่มธาตุอาหารให้แก่ต้นไม้ และพื้นที่สีเขียวโดยรอบโรงพยาบาล
